Progetto diagnostico per la conservazione di un edificio storico
LA TORRE DEI GAMBULINI A MANTOVA

Diagnostic project for the preservation of an historical building
GAMBULINI'S TOWER IN MANTOVA

Scuola di Architettura Urbanistica Ingegneria delle Costruzioni
Corso di laurea in Architectural Design and History
Polo territoriale di Mantova
a.a 2020-2021

Annachiara Gualtieri 942045

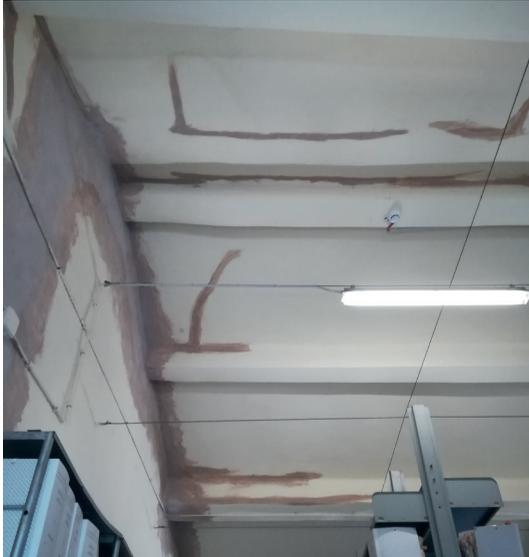
Archive: roof connection to the Tower
earthquake fissuration due to the weak connection
between Tower and Archive

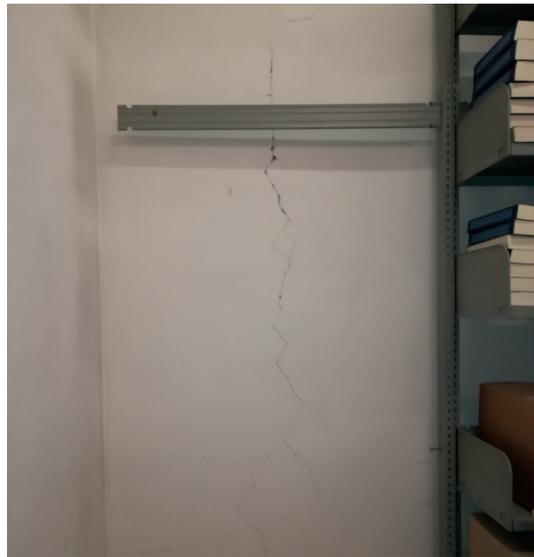
Archive: fissuration on the walls
the walls of the Archive directly in contact with the
Tower present fissuration phenomena

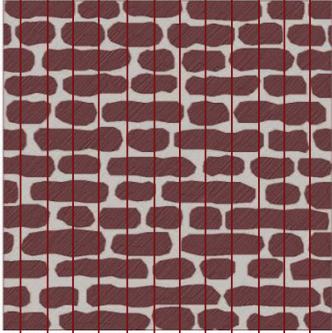
<p>Irregolarità dei giunti verticali</p>	<p>Commenti</p> <p>La muratura presenta una buona regolarità per quanto riguarda l'allineamento dei giunti orizzontali, di spessore 2.5cm, che risultano omogeneamente distanziati tra loro di circa 8cm.</p> <p>I giunti verticali sono sfalsati tra loro in modo da dare maggiore rigidità alla struttura, con una disposizione totalmente irregolare.</p>
<p>Degrado</p>	<p>Presenza di lesioni / degrado</p>	<p>Commenti</p> <p>Le tipologie di degrado riscontrate in questa porzione rilevata sono la mancanza di parti di giunti di malta e la formazione di licheni superficiali.</p>

OSSERVAZIONI: La muratura si presenta in uno stato di conservazione discreto. Il degrado riscontrato in questa porzione rilevata si limita prevalentemente a mancanza di parti di giunti di malta e alla formazione di licheni sullo strato superficiale di alcuni laterizi, probabilmente dovuta all'orientamento a Nord della parete, che non riceve dunque mai luce diretta durante il giorno.

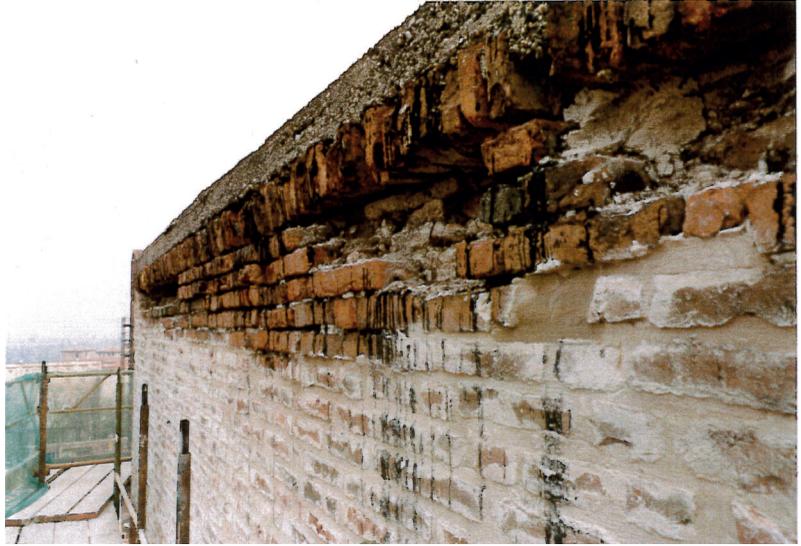
The Tower during the restoration intervention: here the moment of "ristilatura"

Following the necessary cleaning operations from various deposits and concretions, it was planned to carry out a treatment aimed at reducing the surface porosity of the brick and preventing water penetration through the application of a water repellent. The consolidating product, having to act directly on the brick, composed mainly of silicates

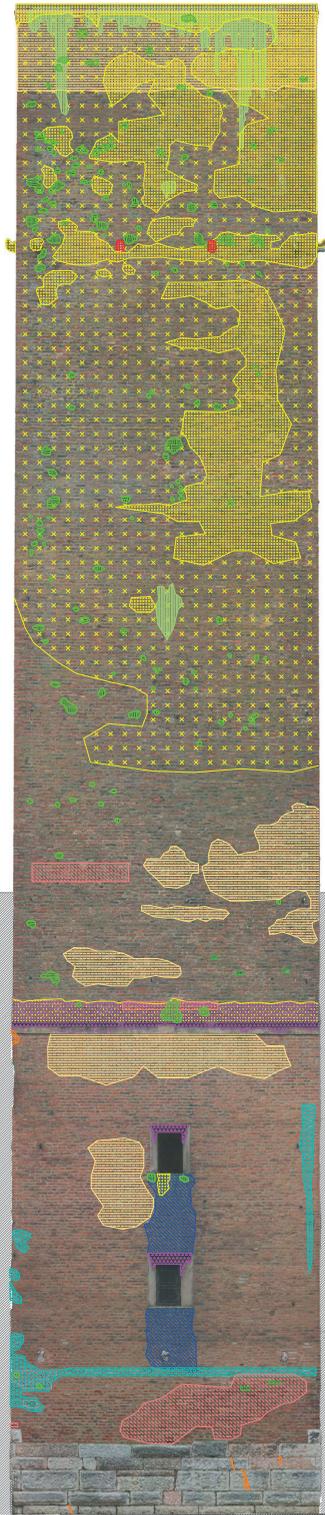
North elevation

Immediatamente visibile in particolare on the main façade, which faces north, the presence of weed vegetation, in addition to visually damaging the perception of the building, can be one of the main causes of weakening of the connections between the elements. The infiltration of the roots of climbing plants
