Polo territoriale di Lecco  
Scuola di Architettura Urbanistica e Ingegneria delle Costruzioni  
Corso di Laurea in Ingegneria Edile-Architettura

**MANDELLO MUCH MORE**  
**RIQUALIFICAZIONE E RECUPERO DELL'ARCHEOLOGIA INDUSTRIALE RIGUARDANTE**  
**L'AREA DELL'EX VELLUTIFICIO REDAELLI A MANDELLO DEL LARIO**  
**PARTE 1 - STATO DI FATTO**

## 2 EX VELLUTIFICIO REDAELLI - RILIEVO STATO DI FATTO

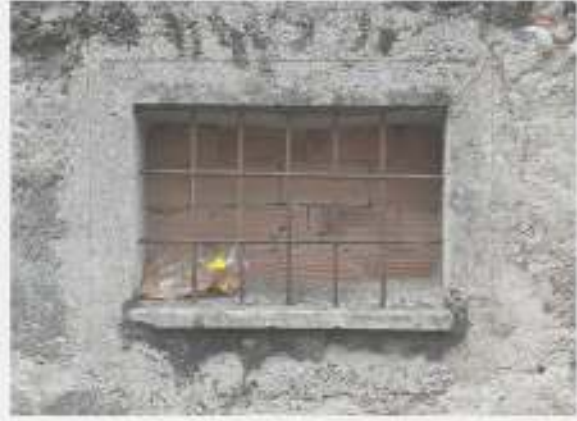
## PITTING

Codice del degrado	Pi
Edificio	G
Spazio interessato	Piano terra-primo
Orientamento	Est
Unità tecnologica	Serramenti
Codice tecnologico	/
Elemento tecnico	/

Materiale danneggiato	Grate in ferro
Patologia	Pitting
Stato di progressione	In corso
Definizione normal	Tendenza, da parte di un metallo, di ritornare allo stato del minerale originario da cui è stato ottenuto, tramite la perdita di elettroni
Descrizione anomalia	Creazione di una pellicola di ruggine sopra gli elementi in ferro
Diffusione	Fenomeno localizzato in più parti dell'edificio
Anomalie correlate	/
Posibili cause	Presenza di umidità e scarsa protezione dagli agenti atmosferici
Anomalie o errori progettuali	Eccessiva presenza di umidità, mancata manutenzione
Indagini supplementari	/
Abaco	CV 1 - Muratura in sassi e mattoni pieni

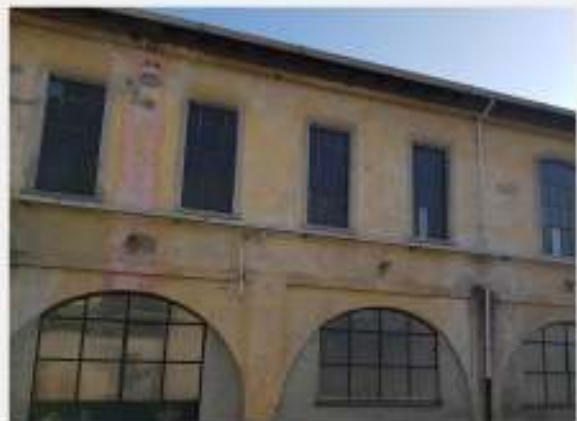
## ALTERAZIONE CROMATICA

Codice del degrado	Ac
Edificio	B
Spazio interessato	Piano terra
Orientamento	Nord
Unità tecnologica	Chiusura verticale
Codice tecnologico	CV 1
Elemento tecnico	Muratura esterna

Materiale danneggiato	Intonaco civile esterno
Patologia	Alterazione cromatica
Stato di progressione	In corso
Definizione normal	Alterazione che si manifesta attraverso l'alterazione di uno o più parametri che definiscono il colore: tinta, chiarezza, saturazione. Può manifestarsi con morfologie diverse a seconda delle condizioni
Descrizione anomalia	La parete presenta una estesa alterazione del colore dell'intonaco
Diffusione	Fenomeno localizzato in più parti dell'edificio
Anomalie correlate	Accumulo di umidità, Dilavamento
Posibili cause	Facciata poco protetta agli eventi atmosferici e utilizzo di materiali poco adatti
Anomalie o errori progettuali	Mancata manutenzione
Indagini supplementari	/
Abaco	CV 1 - Muratura in sassi e mattoni pieni

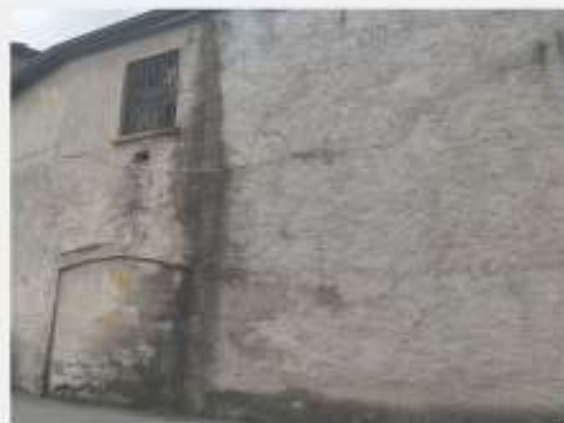
## DEPOSITO SUPERFICIALE

Codice del degrado	Ds
Edificio	E
Spazio interessato	Piano terra
Orientamento	Sud
Unità tecnologica	Chiusura verticale
Codice tecnologico	CV 1
Elemento tecnico	Muratura esterna

Materiale danneggiato	Intonaco rustico esterno
Patologia	Deposito superficiale
Stato di progressione	In corso
Definizione normal	Accumuli di materiali di varia natura, quali terriccio, guano ecc. ha spessore variabile e generalmente scarsa coerenza ed aderenza al materiale sottostante
Descrizione anomalia	Deposito di materiali e di sostanze nella parte dove avviene il percolamento porzione di impasto o di rivestimento ceramico, tessere di un mosaico)
Diffusione	Fenomeno localizzato in più parti dell'edificio
Anomalie correlate	Macchia, Percolamento, Alterazione cromatica
Posibili cause	Contatto della superficie muraria con agenti inquinanti, polveri, prodotti biologici ed azione degli agenti atmosferici
Anomalie o errori progettuali	Inadeguata manutenzione
Indagini supplementari	/
Abaco	CV 1 - Muratura in sassi e mattoni pieni

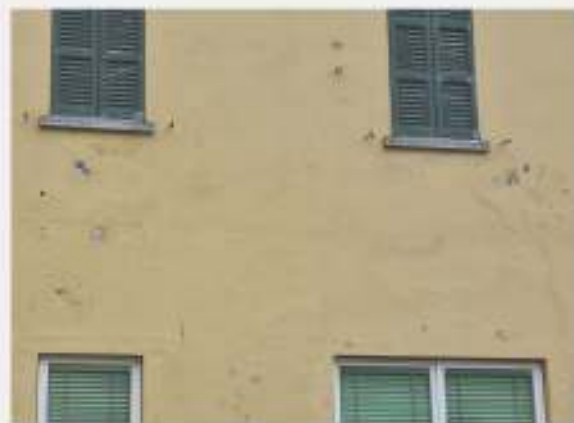
## DISTACCO

Codice del degrado	Di
Edificio	V
Spazio interessato	Piano terra-primo
Orientamento	Nord
Unità tecnologica	Chiusura verticale
Codice tecnologico	CV 1
Elemento tecnico	Muratura esterna

Materiale danneggiato	Intonaco civile esterno
Patologia	Distacco
Stato di progressione	In corso
Definizione normal	Soluzione di continuità tra gli strati di un intonaco, sia tra loro che rispetto al substrato, che, prelude in genere, alla caduta degli strati stessi
Descrizione anomalia	La parete in diversi punti presenta rigonfiamenti e distacco della parte superficiale dell'intonaco esterno
Diffusione	Fenomeno localizzato in più parti dell'edificio
Anomalie correlate	Mancanza, Polverizzazione
Posibili cause	Presenza di umidità nell'intonaco intonaco che, a seguito di fasi di gelo e disgelo, provoca il distacco della parte superficiale
Anomalie o errori progettuali	Eccessiva presenza di umidità, mancata manutenzione
Indagini supplementari	/
Abaco	CV 1 - Muratura in sassi e mattoni pieni

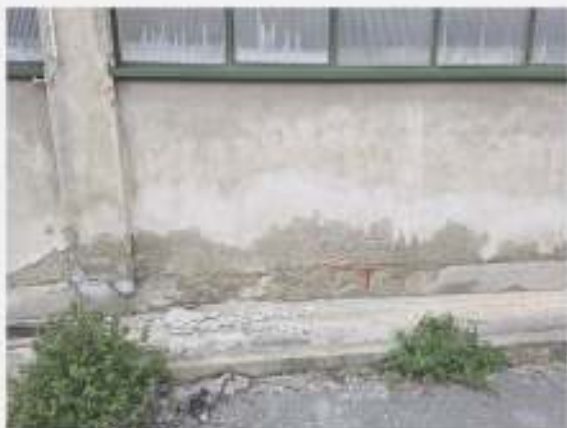
## EROSIONE

Codice del degrado	Er
Edificio	H
Spazio interessato	Piano terra
Orientamento	Ovest
Unità tecnologica	Chiusura verticale
Codice tecnologico	CV 2
Elemento tecnico	Muratura esterna

Materiale danneggiato	Intonaco esterno
Patologia	Erosione
Stato di progressione	In corso
Definizione normal	Asportazione di materiale dalla superficie dovuta a processi di natura diversa. Quando sono note le cause possono essere utilizzati anche termini come erosione da abrasione per corrosione e usura
Descrizione anomalia	La parete presenta una grave ed estesa asportazione del materiale superficiale
Diffusione	Fenomeno localizzato in più parti dell'edificio
Anomalie correlate	Mancanza, Polverizzazione
Posibili cause	Mancanza di un elemento che protegga la parete dagli eventi atmosferici e dall'umidità di risalita
Anomalie o errori progettuali	Eccessiva presenza di umidità, mancata protezione della parete
Indagini supplementari	/
Abaco	CV 2 - Muratura in laterizio

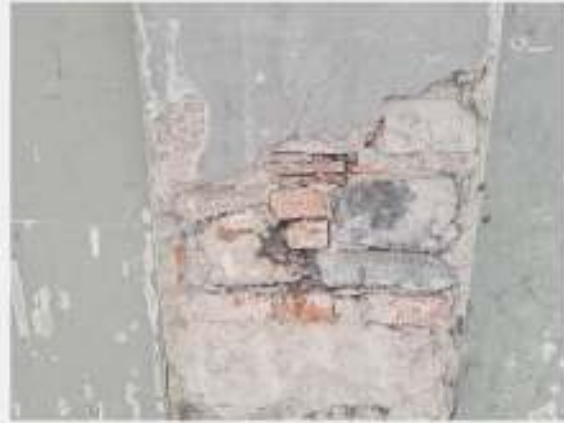
## LACUNA

Codice del degrado	La
Edificio	D
Spazio interessato	Piano terra
Orientamento	Nord
Unità tecnologica	Chiusura verticale
Codice tecnologico	CV 1
Elemento tecnico	Muratura esterna

Materiale danneggiato	Intonaco rustico esterno
Patologia	Lacuna
Stato di progressione	Esaurito
Definizione normali	Perdita di continuità di superfici (parte di un intonaco e di un dipinto, porzione di impasto o di rivestimento ceramico, tessere di un mosaico)
Diffusione	Fenomeno localizzato in più parti dell'edificio
Anomalie correlate	Distacco, Lacuna
Posibili cause	Fenomeni di umidità, errori di posa in opera ed utilizzo di malte e sabbie poco idonee
Anomalie o errori progettuali	Inadeguata manutenzione e posa in opera degli elementi tecnici
Indagini supplementari	Indagini su intonaco e muratura sottostante, riguardante la composizione e lo stato di conservazione (spessore, consistenza e resistenza)
Abaco	CV 1 - Muratura in sassi e mattoni pieni

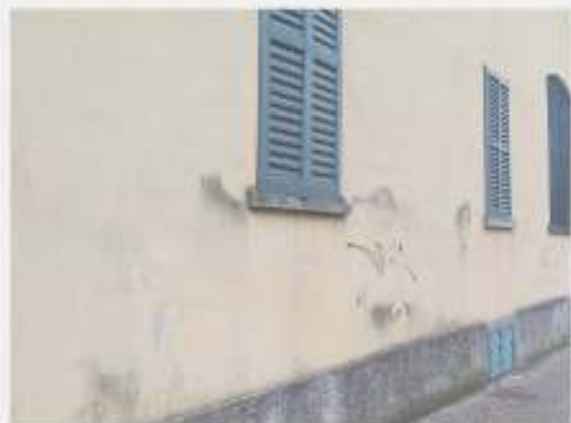
## PERCOLAMENTO

Codice del degrado	PE
Edificio	C
Spazio interessato	Piano terra
Orientamento	Est
Unità tecnologica	Chiusura verticale
Codice tecnologico	CV 1
Elemento tecnico	Muratura esterna

Materiale danneggiato	Intonaco civile
Patologia	Percolamento
Stato di progressione	In corso
Definizione normal	Traccia ad andamento verticale. Frequentemente se ne riscontrano numerose ad andamento parallelo
Descrizione anomalia	Deposito di materiali sull'intonaco della facciata
Diffusione	Fenomeno localizzato in più parti dell'edificio sotto ai davanzali
Anomalie correlate	Macchia, Deposito superficiale
Posibili cause	Possibile discontinuità nei davanzali in cemento delle finestre, senza gocciolatoio, che permette all'acqua di correre sulla facciata
Anomalie o errori progettuali	Mancata realizzazione di idoneo gocciolatoio
Indagini supplementari	Verifica dello stato di manutenzione dei davanzali
Abaco	CV 1 - Muratura in sassi e mattoni pieni

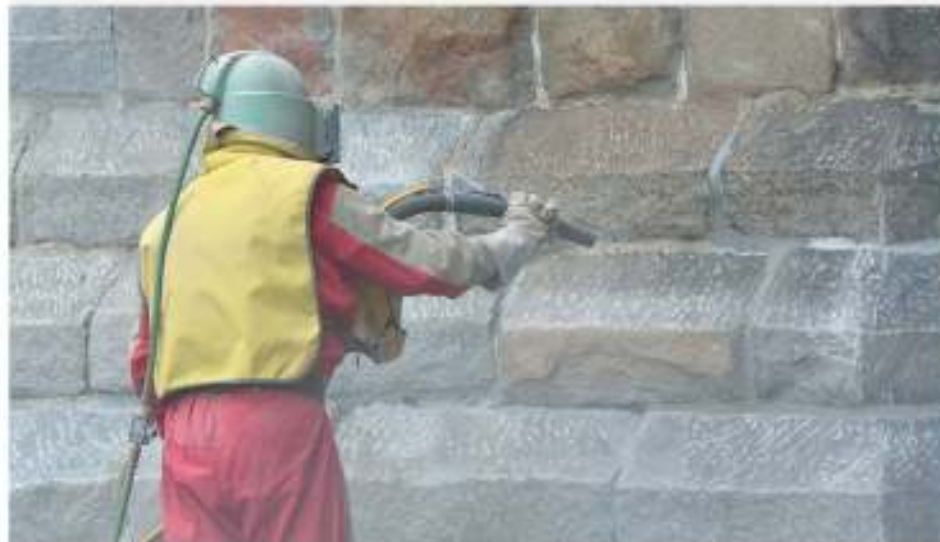
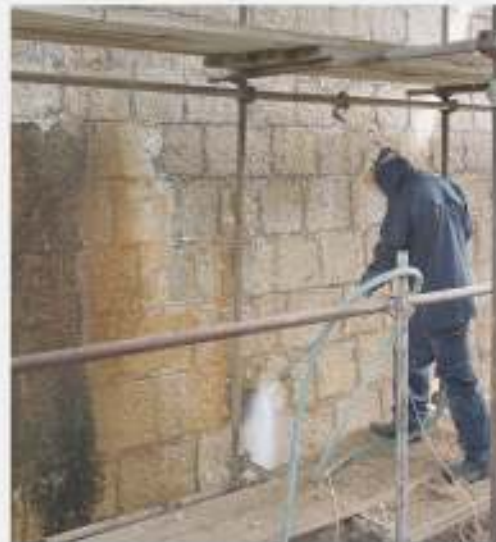
**CAUSA E TIPOLOGIA DEL DEGRADO:**  
L'intervento si rende necessario a causa della continua azione degli agenti atmosferici, l'assorbimento da parte della muratura di sostanze estranee come polveri e sostanze biologiche, hanno quasi totalmente coperto la superficie di finitura muraria originaria.

**DESCRIZIONE DELL'INTERVENTO:**  
L'intervento prevede la pulizia profonda della superficie con eventuale sacrificio in minima parte della finitura muraria in modo da poter ricostituire la salubrità e la omogeneità dello strato, seguita da l'eventuale ripristino tramite materiale identico o con alta compatibilità con l'originario esistente.

- 1) Effettuare un'opera di pulizia profonda della superficie interessata, tramite strumenti idonei: spazzole dure, raschietti, spatole, spray ad alta pressione e dove si presenti la necessità si può ricorrere all'impiego di una rimozione meccanica data da strumenti manuali e/o meccanici, come ad esempio una sabbiatura a pressione controllata.
- 2) Nel caso in cui fosse necessario ripristinare lo strato di finitura interno di intonaco, esso dovrà essere fatto tramite un intonachino a grana molto fine compatibile con l'esistente.
- 3) Effettuare a seconda della necessità uno strato consolidante a spruzzo o tramite spennellatura, al fine di impedire la sfarinatura della superficie.
- 4) Omogeneizzare lo strato di finitura tramite uno strato superficiale come da progetto.

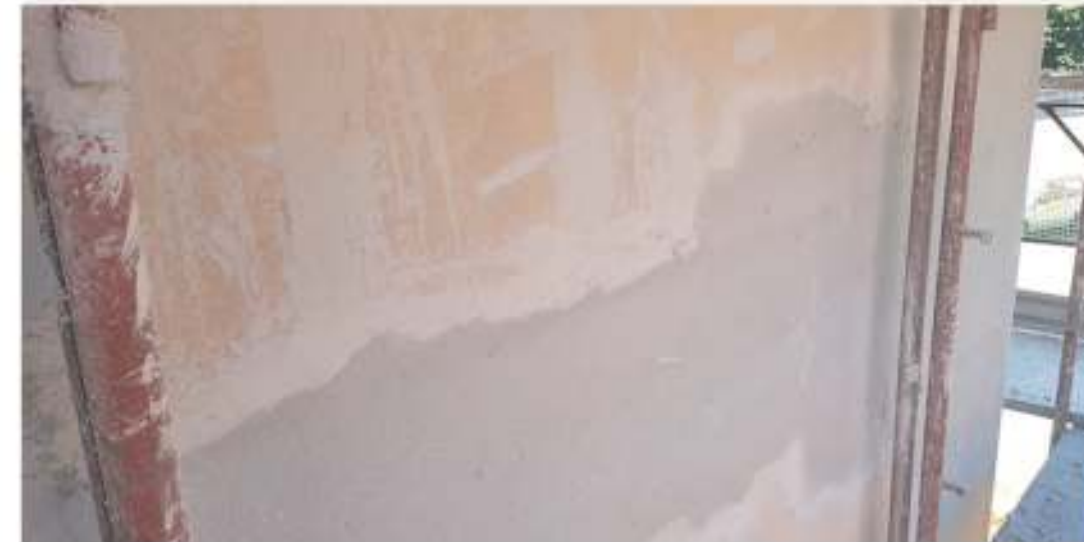
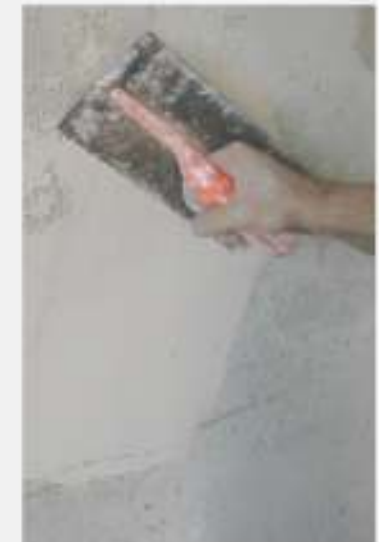
**CAUSA E TIPOLOGIA DEL DEGRADO:**  
Le cause principali sono da imputarsi alla mancanza di una manutenzione ordinaria, alla presenza di acqua, un inadeguato sistema di protezione delle facciate dalla pioggia battente, e cicli di gelo e disgelo, che inducono distacchi.

**DESCRIZIONE DELL'INTERVENTO:**  
L'intervento prevede la pulizia profonda dei vuoti presenti nelle facciate dei prospetti degli edifici sopra citati, le quali si presentano in maniera sporadica come mancanze e lacune. Il rifacimento degli intonaci delle chiusure verticali, deve essere effettuato mediante nuovi elementi, che possano essere compatibili con i vari strati che compongono la sezione. Gli elementi aggiunti devono garantire la collaborazione tra le parti vecchie interessate dal degrado e le parti aggiunte, tramite riempimenti adeguati. Lo strato che ha funzione giuntante degli elementi, deve ben gestire le sollecitazioni fisiche - meccaniche date da dilatazioni termiche o causate da altri fattori. L'intervento deve ripristinare la parte superficiale della facciata come da progetto, facendo particolare attenzione alla ricerca della natura scatenante il degrado, che sia fisica e non chimica, infatti quest'ultima potrebbe compromettere la compatibilità tra gli elementi.

- 1) Eliminazione delle parti di muratura degradate a tal punto da non poter essere ripristinate, in fase di distacco, tramite piccozzatura o se necessario mezzi meccanici.
