POLITECNICO DI MILANO

NOTRE-DAME DE PARIS: L'EVOLUZIONE DEL DANNO
ALLA COPERTURA DURANTE L'INCENDIO

Tesi di Laurea Magistrale di:
Sofia Boroni
Matr. n. 978033

Anno accademico: 2022 – 2023

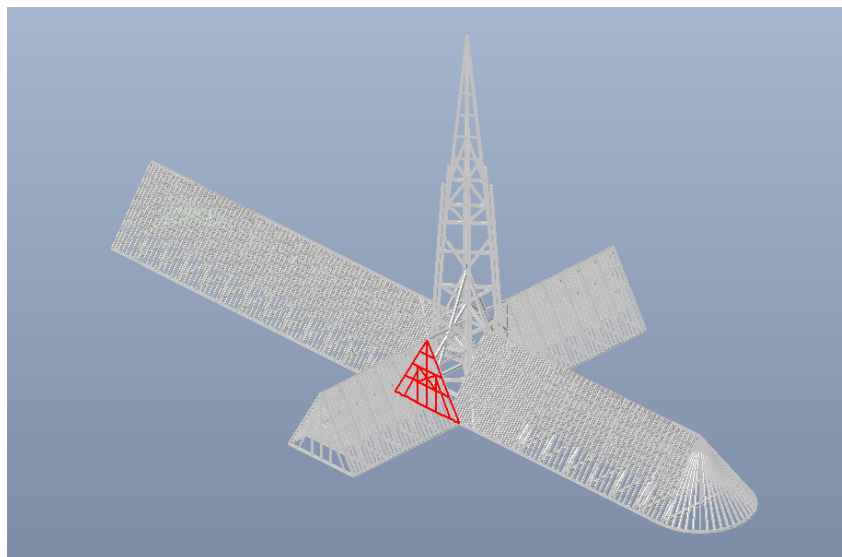
Figura 57 – Prima capriata a prendere fuoco

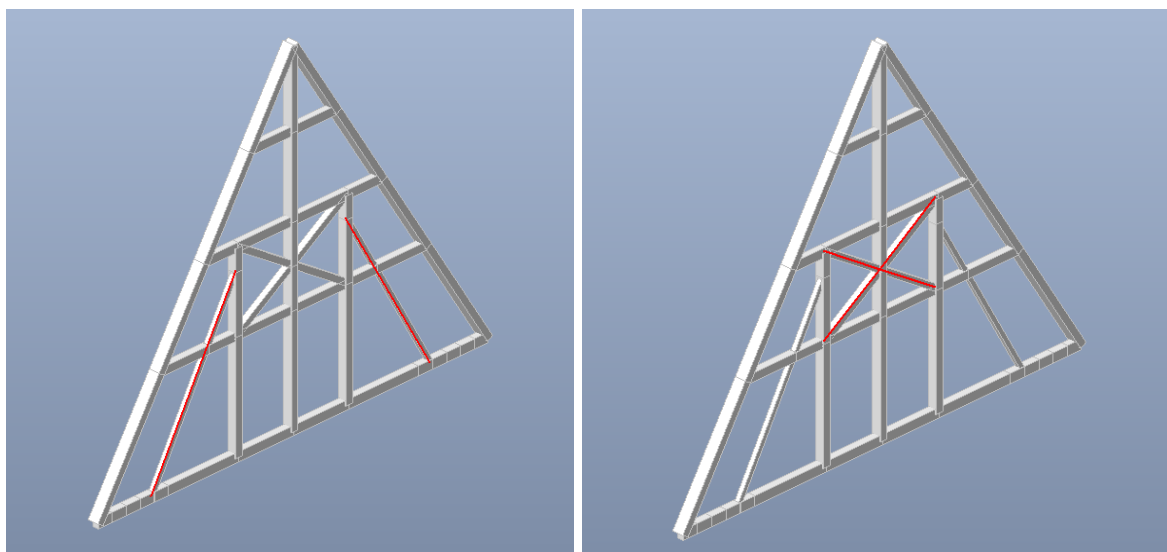
Figura 58 – A sinistra i *Faux Arbalétriers* e a destra gli *Aisseliers*

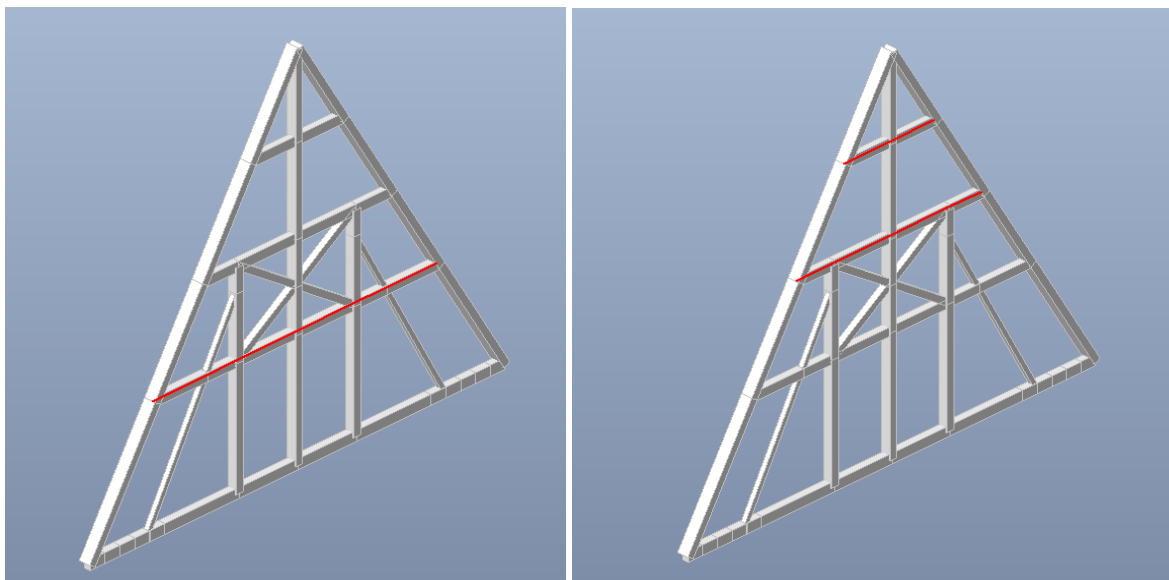
Figura 59 – A sinistra la prima Faux Entrails e a destra la seconda e la terza Faux Entrails

Come si può vedere dalle immagini precedenti, la perdita di resistenza delle controcatene, comporta anche una perdita di efficacia dei *Suspente*, cioè gli elementi verticali intermedi, in quanto non sono più collegati al telaio se non alla base, risultano quindi delle mensole scariche.

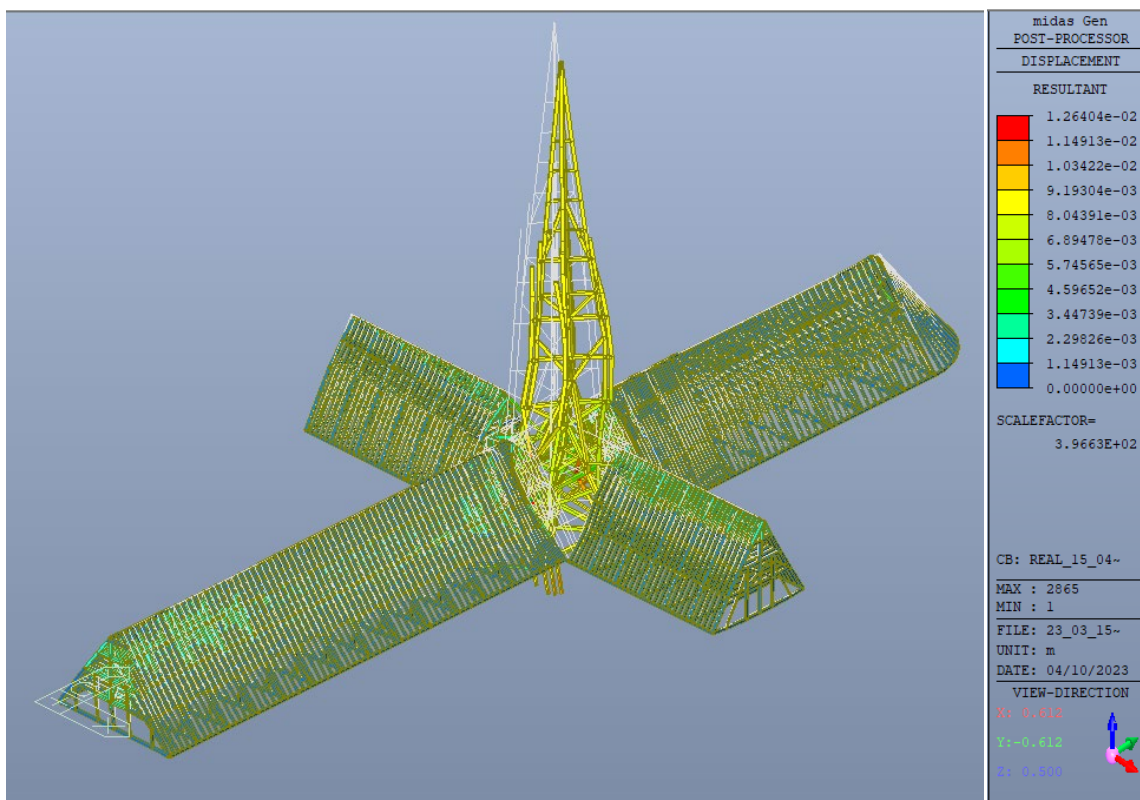
Figura 67 – Le deformazioni della Fase 2

Da questa analisi eseguita si visualizza un cambiamento della deformata, dovuta alla perdita di appoggio nel lato del transetto dove è scoppiato l'incendio. Dove si nota un abbassamento della base della guglia.

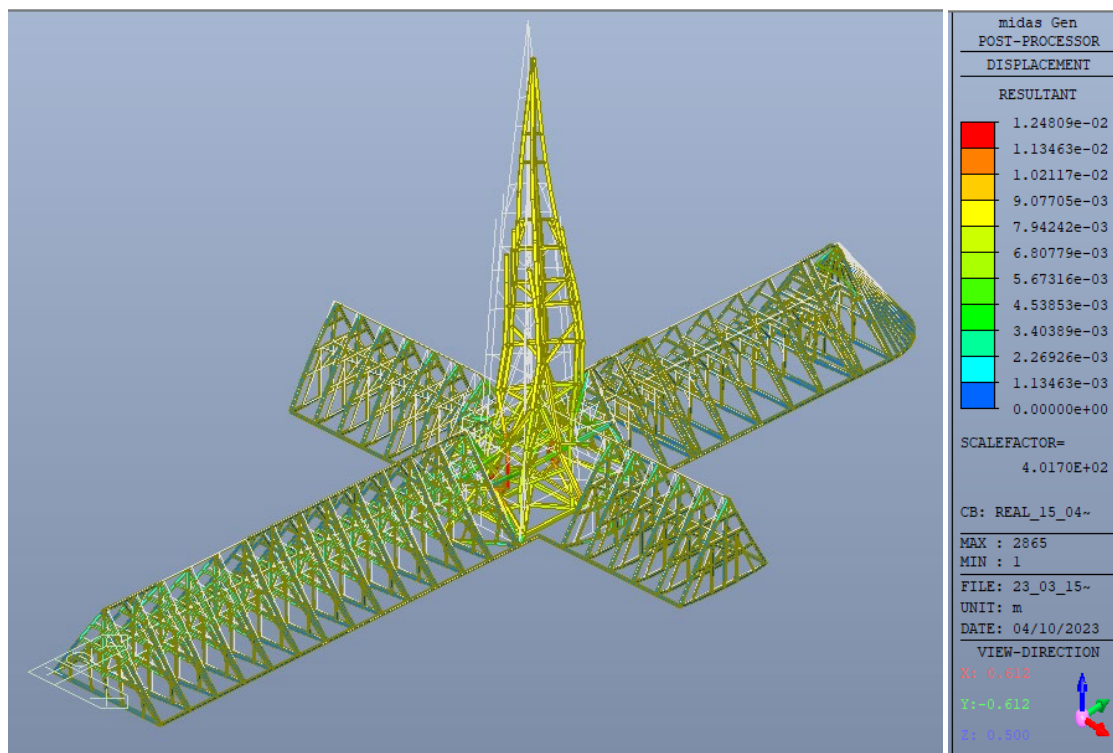
Figura 68 – Deformazione della guglia nella Fase 2

In questa fase si denota un aumento dello svergolamento della guglia, dovuto alla perdita di rigidità della stessa. Una differenza sostanziale nella distribuzione delle forze si vede, però solo nella fase 5, dove, a causa di questa redistribuzione si arriva anche alla rottura di alcune delle travi di collegamento trasversale.

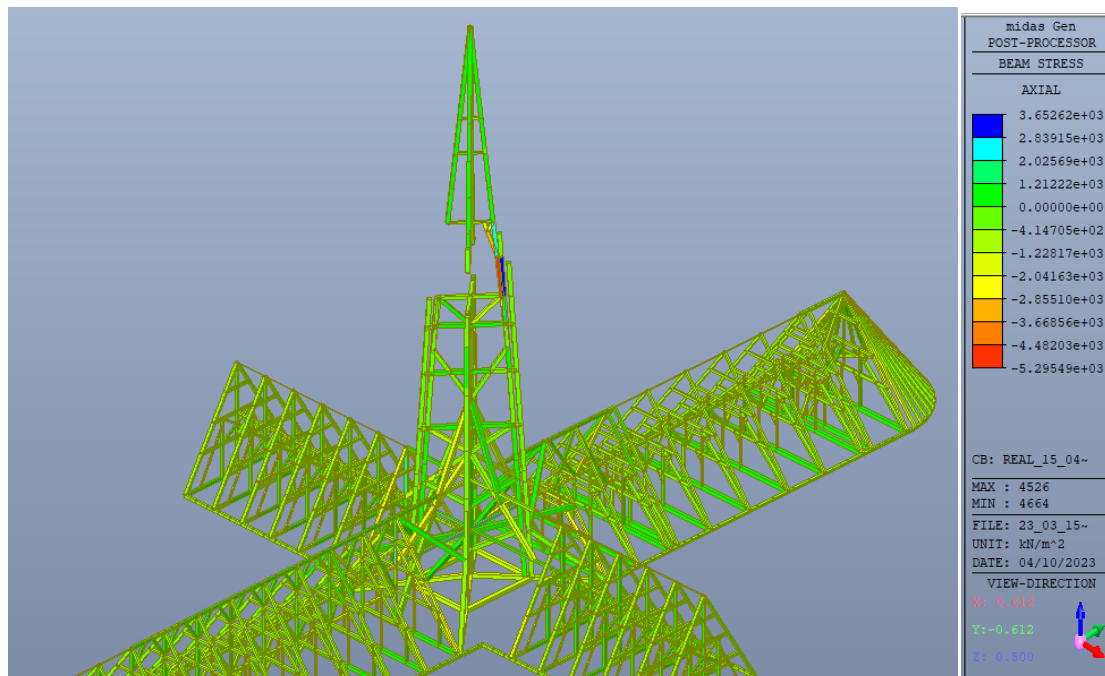
Figura 69 – Ridistribuzione degli sforzi assiali nella fase 5

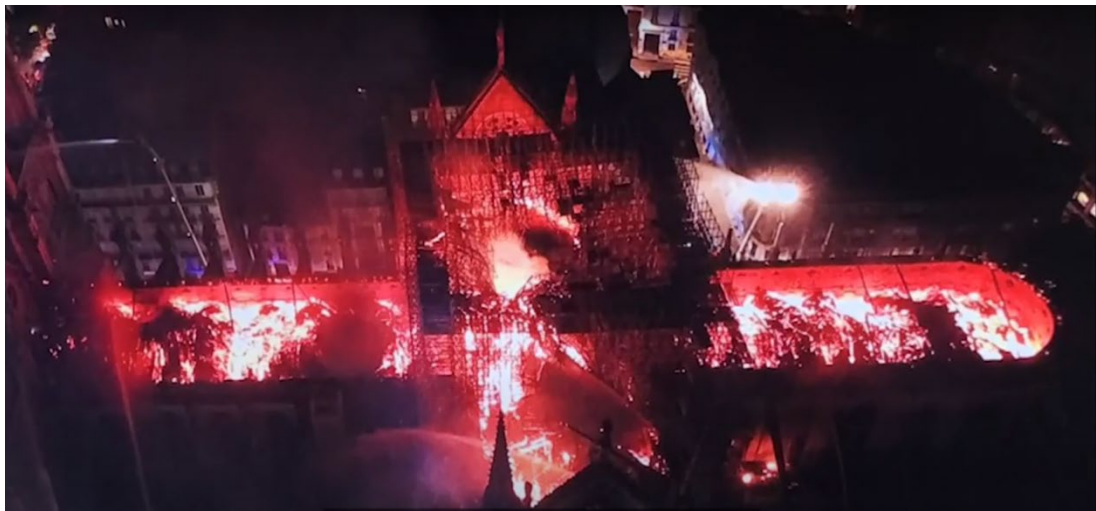
Figura 72 – Danni alla cattedrale causati dal fuoco [18]

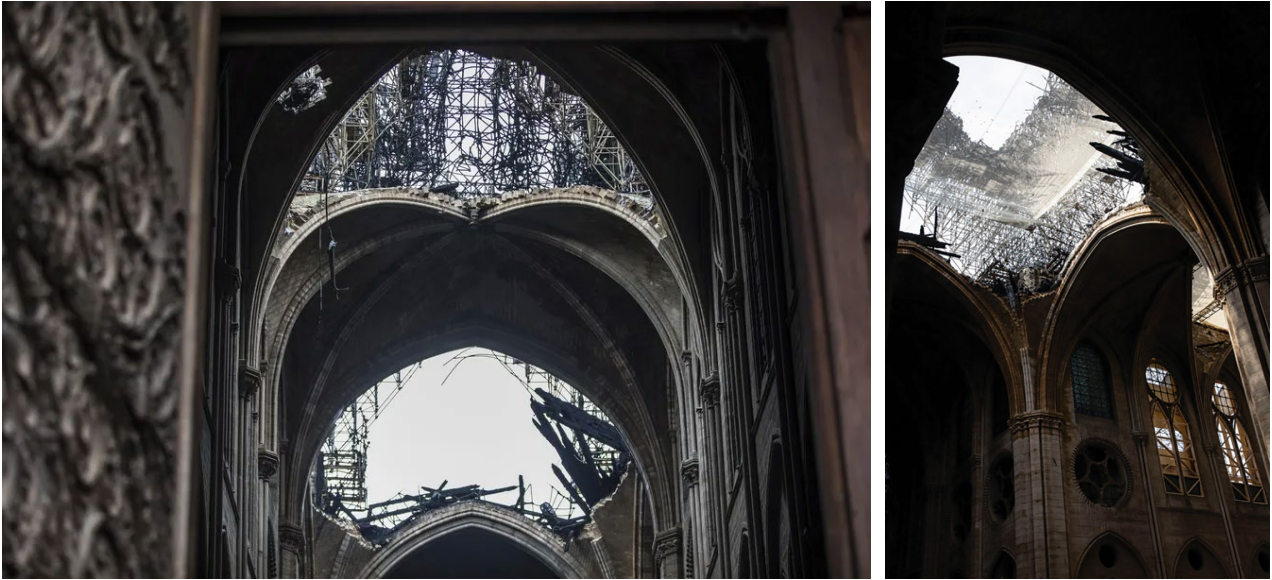
Figura 82 – Le volte crollate della cattedrale [7] [19]

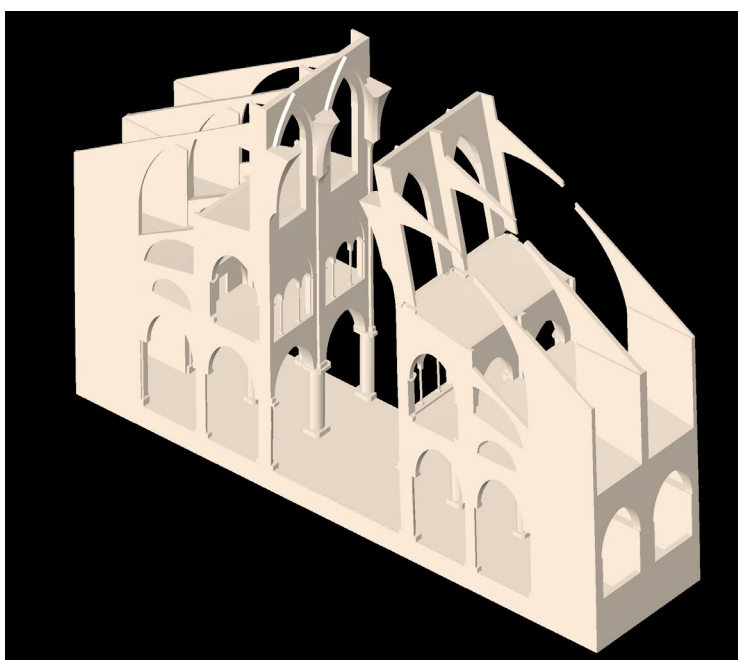
Figura 88 – Meccanismo di collasso [21]

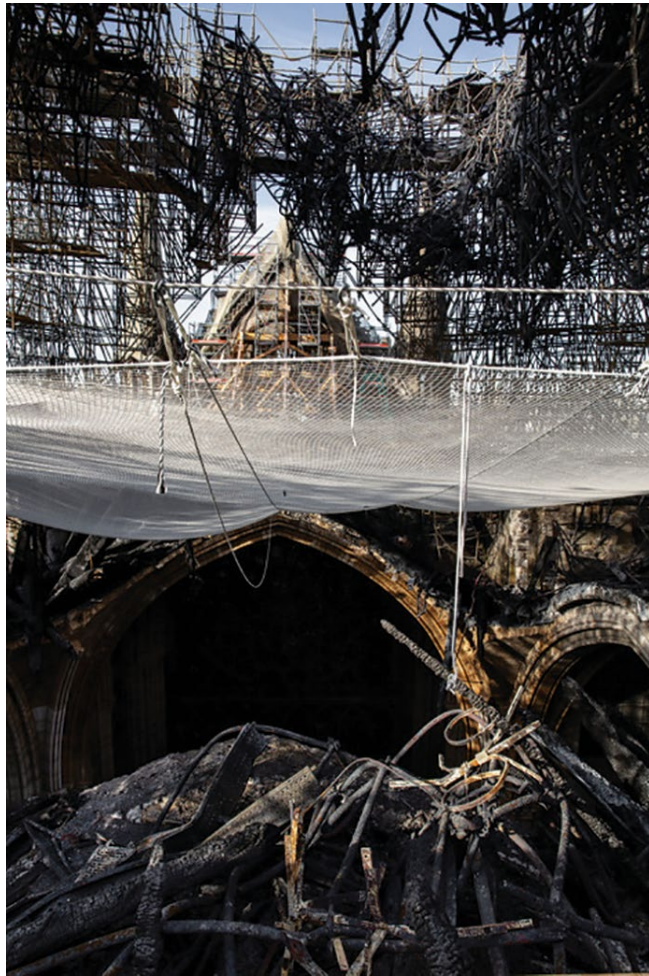
Figura 93 – La cattedrale dopo l'incendio [19]

Nonostante i materiali di cui era composta Notre-Dame, ad esclusione del piombo, non siano suscettibili a liquefazione, sono altri i fenomeni che si possono attivare dopo aver subito uno shock termico. Lo *spalling* è il fenomeno per il quale la muratura, sia in pietra che in laterizi si fessura a causa di un gradiente termico, nel caso dell'incendio dovuto alle operazioni di spegnimento attuate dai vigili del fuoco. È quindi necessario eseguire un controllo accurato su ogni pietra per valutare il fenomeno.
