Approfondimento n°1 Itinerario fotografico:
passeggiata dalla Tbilisi vecchia all'ex museo archeologico.

Approfondimento n° 4 Degradati e interventi:
mappatura dei materiali, analisi dei degradi e ipotesi di intervento secondo UNI Normal.

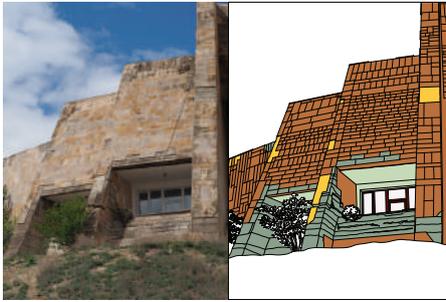
Materiali:

- **M1.** Pietra calcarea locale. Ancora oggi cavata e usata a scopi edili.
- **M2.** Conglomerato cementizio. Evidentemente lo strato di malta usato per fissare il rivestimento alla struttura in calce - strato armato.

- **M3.** Ironaco. Granulometria medio/sottili, si presenta bianco e ben conservato. Presumibilmente applicato ad uno strato di intonaco non visibile in questa sede.

- **M4.** PVC. Materiale costitutivo dei serramenti ed evidentemente in ottime condizioni. I serramenti sono stati verosimilmente sostituiti da non più di dieci anni.

- **M5.** Vetro. Specchio del serramento, congruo allo stato di quest'ultimo.
- **M6.** Calcestruzzo armato. Costitutivo della struttura portante, si presenta ampiamente rovinato a causa dei degradi da strati esterni di fattura. È facilmente riconoscibile l'impronta dei casseri e diversi degradi che, come anticipato, denunciano uno stato di sofferenza della struttura.

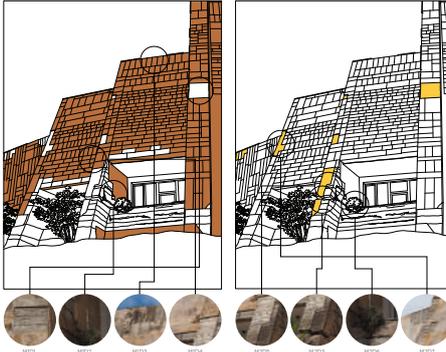
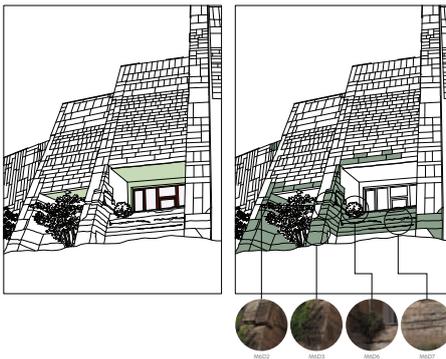
Abaco dei degradi e degli interventi

D1 Mancanza

UNI 1182:2006
Perdita di elementi tridimensionali

D2 Fratturazione

UNI 1182:2006
Degradazione che si manifesta con la formazione di soluzioni di continuità nel materiale e che può implicare lo spostamento reciproco delle parti.

D3 Deposito superficiale

UNI 1182:2006
Accumulo di materiali estranei di varia natura, quali polvere, terriccio, guano ecc. Ha spessore variabile, generalmente scarsa coerenza e scarsa aderenza al materiale sottostante.

D4 Pitting biologico

UNI 1182:2006
Strato sottile ed omogeneo, costituito prevalentemente da microrganismi, variabile per consistenza, colore e adesione al substrato. Si verifica solitamente in ambienti poco inquinati. La sua presenza favorisce la crescita dei microrganismi autozofici.

D5 Disacco

UNI 1182:2006
Soluzione di continuità tra diversi strati, sia tra loro che rispetto al substrato, che prelude, in genere, alla caduta degli strati stessi.

D6 Crescita di vegetazione

UNI 1182:2006
Crescita spontanea di vegetali di ordine superiore in maniera parassitaria sull'oggetto.

D7 Degrado differenziale

UNI 1182:2006
Perdita di materiale della superficie che evidenzia l'eterogeneità della tessitura e della struttura.

Intervento:
PULITRA GENERALI
Rimozione meccanica a secco manuale o strumentale di carattere più energico mediante l'uso di spazzole, spugne.
CONCLUSIONAMENTO:
Riduzione dell'unità materiale mediante il riempio delle lacune mancanti.
PREVENZIONE:
Rivestimento e impregnazione superficiale con prodotti polimerici tramite strumenti manuali.

Intervento:
PRECONCLUSIONAMENTO
Impregnazione a pennello di silicato di etile. Per caudaloni è prassi rivestire la superficie con carta giapponese o tessuto di cotone fatti aderire con collanti ovviamente reversibili.
PULITRA GENERALI:
Rimozione meccanica a secco manuale o strumentale di carattere più energico mediante l'uso di spazzole, spugne.
CONCLUSIONAMENTO:
Stuccatura della micella (silicato di etile) su piccole parti volta per volta con pennelli o rulli, intervenire con una leggera abrasione della superficie e stendere un solvente (tobacco).
PREVENZIONE:
Rivestimento e impregnazione superficiale con prodotti polimerici tramite strumenti manuali.

Intervento:
PULITRA GENERALI
Rimozione meccanica del deposito con strumenti variamente aggressivi, procedendo dal più grossolano al più raffinato.

Intervento:
PULITRA GENERALI
Rimozione meccanica a secco manuale o strumentale di carattere progressivo mediante l'uso di spazzole, spugne.
CONCLUSIONAMENTO:
Pulitura desinfestante con sali quarternari. Eliminazione a mano attraverso strumenti poco invasivi poi applicazione di sostanze a base di sali quarternari d'ammonio, o proceide ad impachi quando si vuole incrementare il tempo di contatto (fogli di polietilene), è necessario successivo lavaggio della superficie con acqua deionizzata.
PREVENZIONE:
Consolidamento superficiale mediante l'impregnazione di resine. Stuccatura della micella (silicato d'etile) su piccole parti volta per volta con pennelli o rulli. Impregnazione del substrato che accoglie il nuovo rivestimento.

Intervento:
PRECONCLUSIONAMENTO
Trattamento con impachi di idrossido di bario che restituisce coesione al conglomerato e opera anche una utile azione desolfatante.
PULITRA GENERALI:
Rimozione meccanica di depositi superficiali e materiali incoerenti tramite leggera spolveratura manuale con pennelli morbidi.
CONCLUSIONAMENTO:
Consolidamento superficiale mediante l'impregnazione di resine. Stuccatura della micella (silicato d'etile) su piccole parti volta per volta con pennelli o rulli. Impregnazione del substrato che accoglie il nuovo rivestimento.

Intervento:
PULITRA GENERALI
Spazzole e pennelli in saguna, azione leggera, liberare i giunti da polveri in eccesso.
RIMOZIONE DELLA VEGETAZIONE:
Eliminazione meccanica degli agenti biodegradabili di natura vegetale attraverso spazzole, bisturi o spatole.
CONCLUSIONAMENTO:
Pulitura con acqua nebulizzata demineralizzata mediante spruzzatore manuale. Utilizzo di spazzole e spazzolini dalle setole morbide (saguna), lavoro accurato e esteso variabile. Attenzione alle zone di scaglieratura.

Intervento:
PULITRA GENERALI
Rimozione meccanica di depositi superficiali e materiali incoerenti tramite leggera spolveratura manuale con pennelli morbidi.
CONCLUSIONAMENTO:
Applicazioni localizzate di consolidanti inorganici erogate a pennello e/o ad impatto. Stabilizzazione della struttura e preparazione a supportare il nuovo strato di rivestimento.
