Riattivazione del polo turistico delle ex "ville Smith"

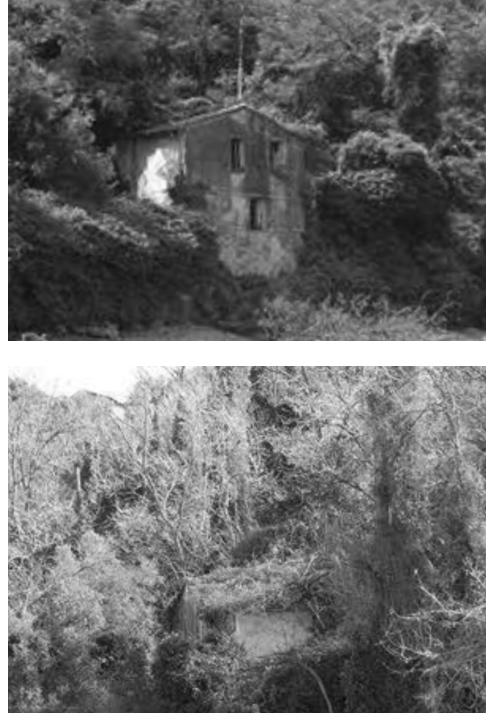
EX SCUOLA
Scheda immobiliare B3
stato di fatto e conservazione:
Stato di conservazione generale: Pessimo
Facciate edificio: Muratura, conservazione pessima
Serramenti esterni: Legno, conservazione pessima
Chiusure esterne: Legno, conservazione pessima
Copertura: Laterizio, conservazione pessima

B3
Ex scuola
Riutilizzo come noleggio piccole imbarcazioni

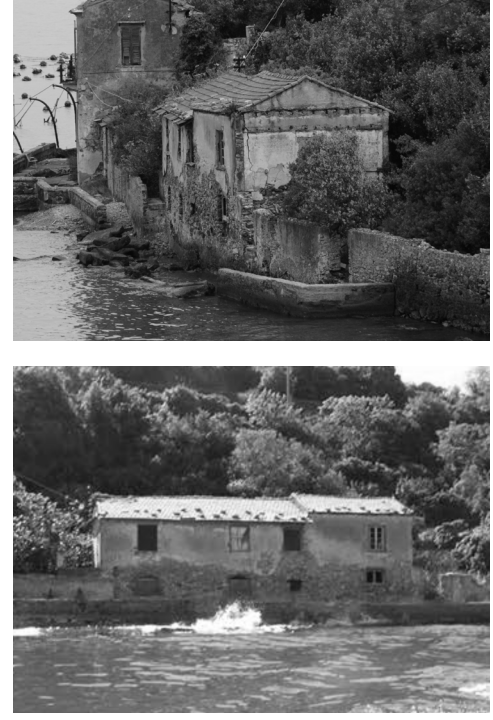
EX VILLA SMITH 3
Scheda immobiliare A31
stato di fatto e conservazione:
Stato di conservazione generale: Pessimo
Facciate edificio: Muratura, conservazione pessima
Serramenti esterni: Legno, conservazione pessima
Chiusure esterne: Legno, conservazione pessima
Copertura: Laterizio, conservazione pessima

A31
Ex villa
Alloggio per turisti

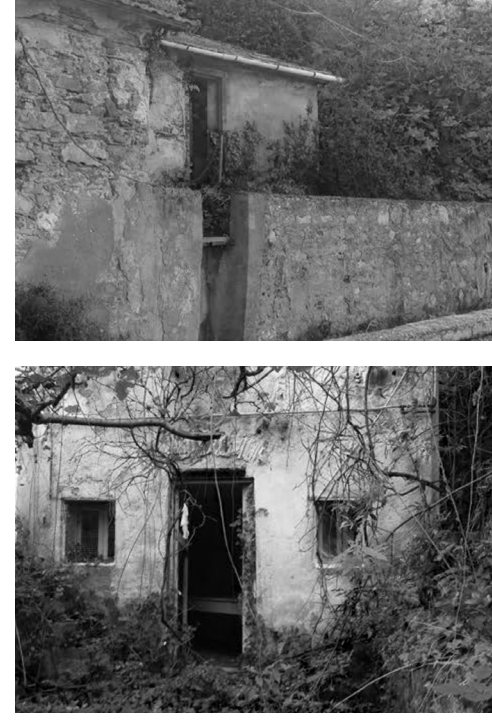
EX VILLA SMITH 2
Scheda immobiliare A5
stato di fatto e conservazione:
Stato di conservazione generale: Pessimo
Facciate edificio: Intonaco e pietra, conservazione pessima
Serramenti esterni: Legno, conservazione pessima
Chiusure esterne: Legno, conservazione pessima
Copertura: Laterizio, conservazione pessima

A5
Ex villa
Landmark panoramico

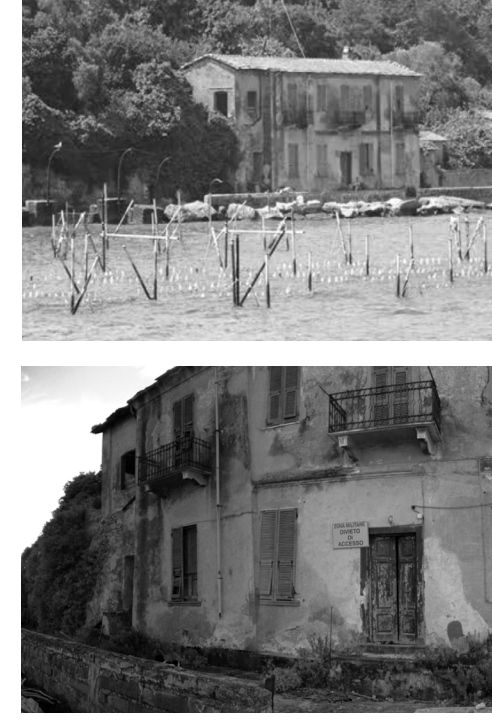
EX VILLA SMITH CON APPRODO
Scheda immobiliare A2
stato di fatto e conservazione:
Stato di conservazione generale: Pessimo
Facciate edificio: Intonaco e pietra, conservazione pessima
Serramenti esterni: Legno, conservazione pessima
Chiusure esterne: Legno, conservazione pessima
Copertura: Laterizio, conservazione pessima

A2
Ex villa sul mare con pontile d'approdo
Alloggio per turisti

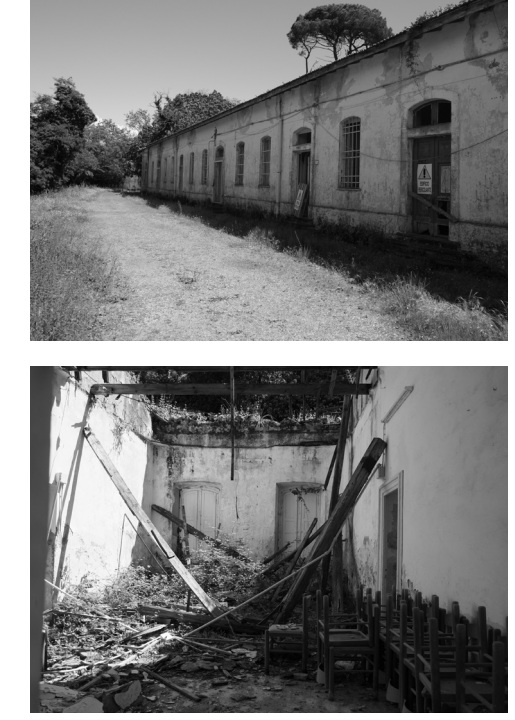
EX CASERMA VIA SCHENELLO
Scheda immobiliare A2
stato di fatto e conservazione:
Stato di conservazione generale: Discreto
Facciate edificio: Intonaco, conservazione discreta
Serramenti esterni: Legno, conservazione discreta
Chiusure esterne: Alluminio, conservazione discreta
Copertura: Laterizio, conservazione discreta

A1
Ex Caserma
Ostello / Alloggio per comunità
