Foto interni

Foto aerea del villaggio operato

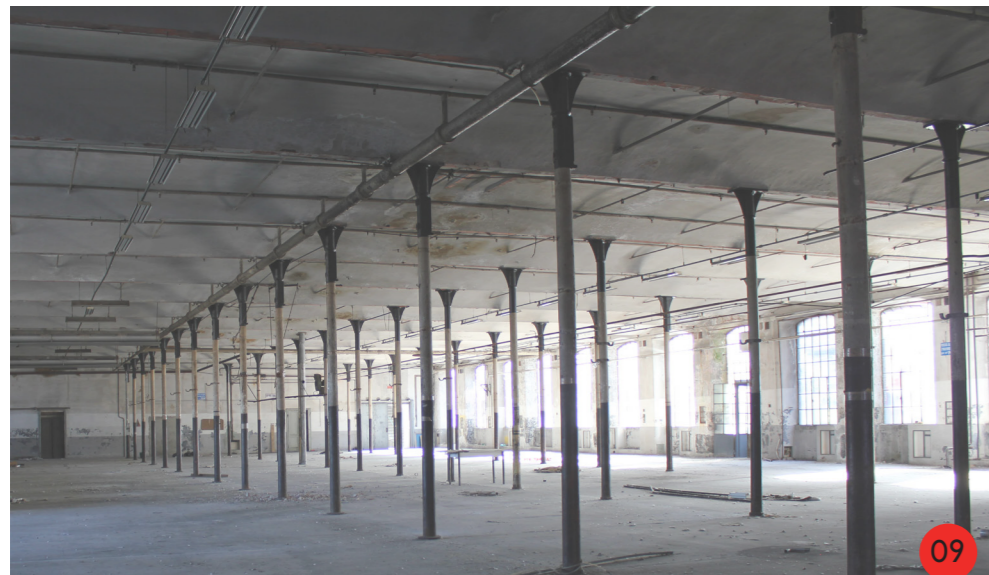
09. Piano terra, caratteristiche comuni a tutti gli edifici produttivi: colonne in ghisa, volte ribassate, ampie llumiere.

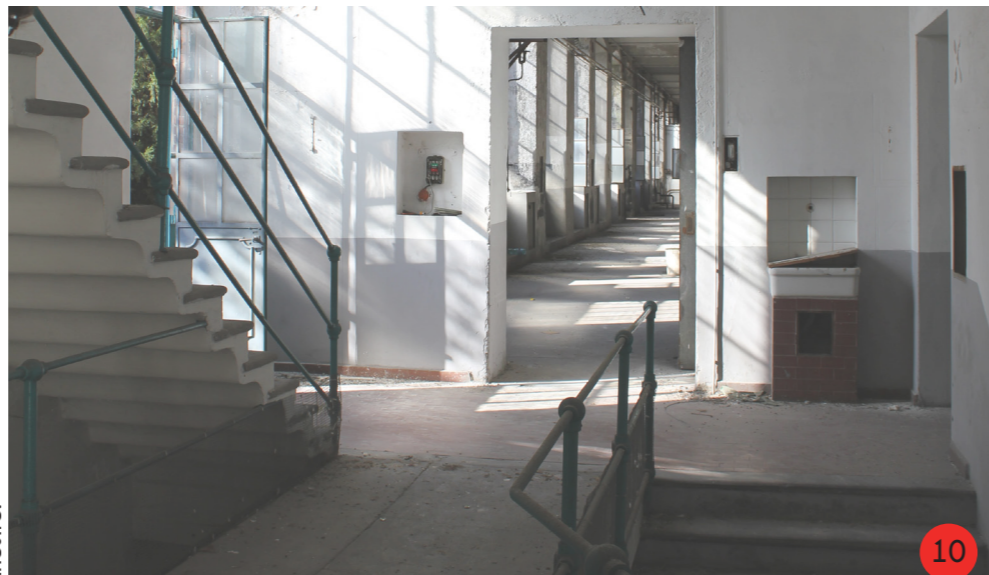
10. Ingresso piano primo, tra le due rampe della scala si realizza un "ponte" che permette di raggiungere lo stoccaggio.

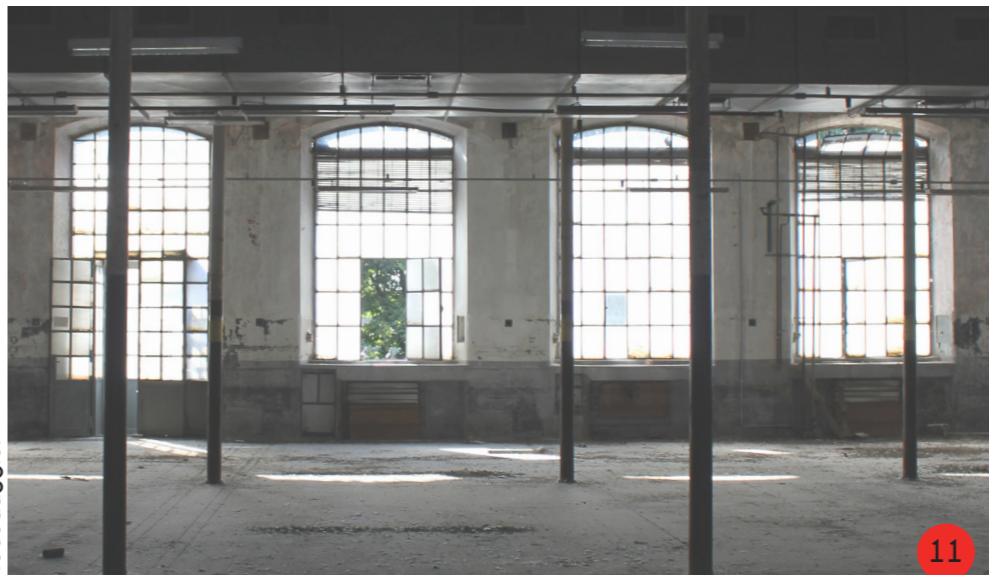
11. Vista prospetto interno tipo, dalla compata centrale si sviluppano altre due compatte, e infine la parete esterna.

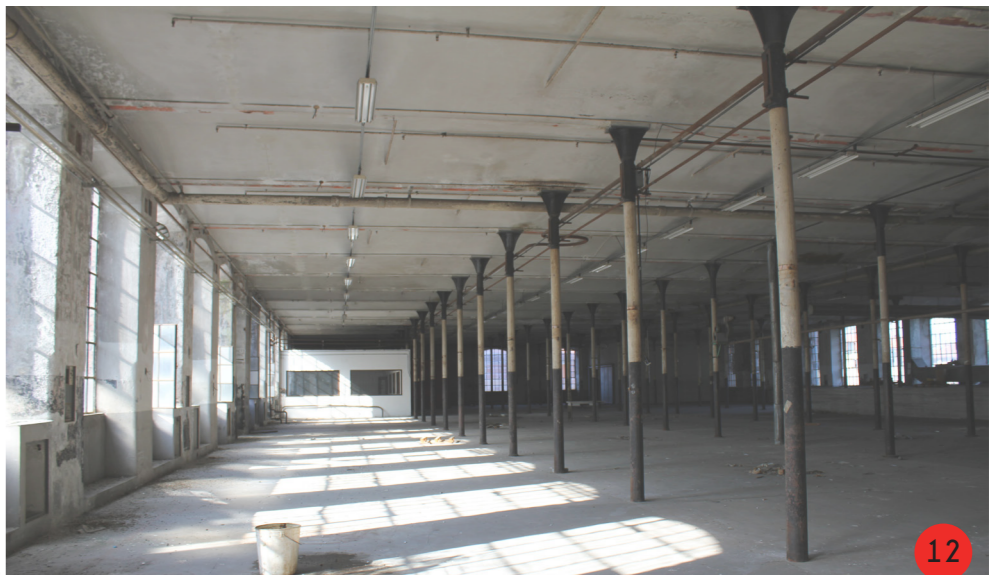
12. Piano secondo, in fondo a sinistra area uffici ricavata nel 1960 circa, realizzata con carotaggio.

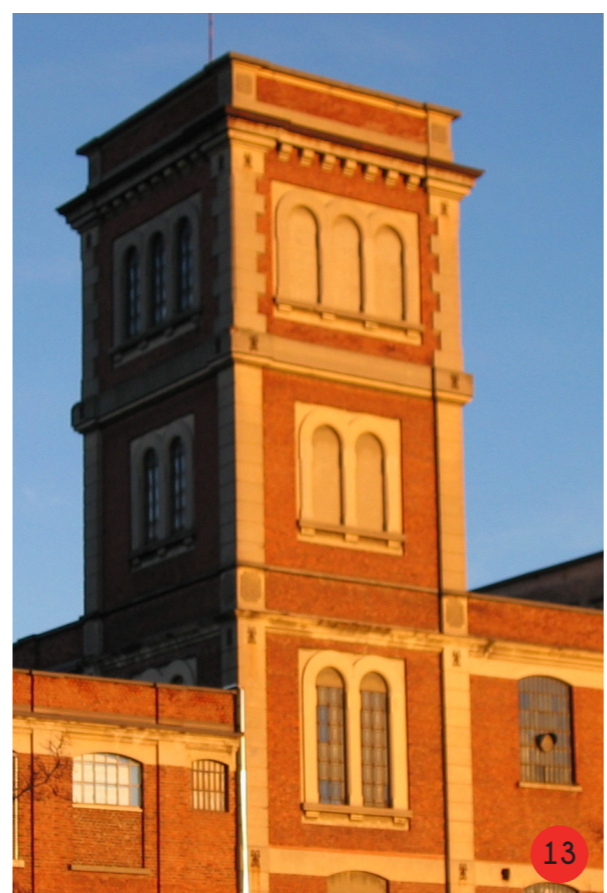
13. Particolare torre sud, a sinistra collegamento con edificio ad "L", a destra collegamento con edificio sud.

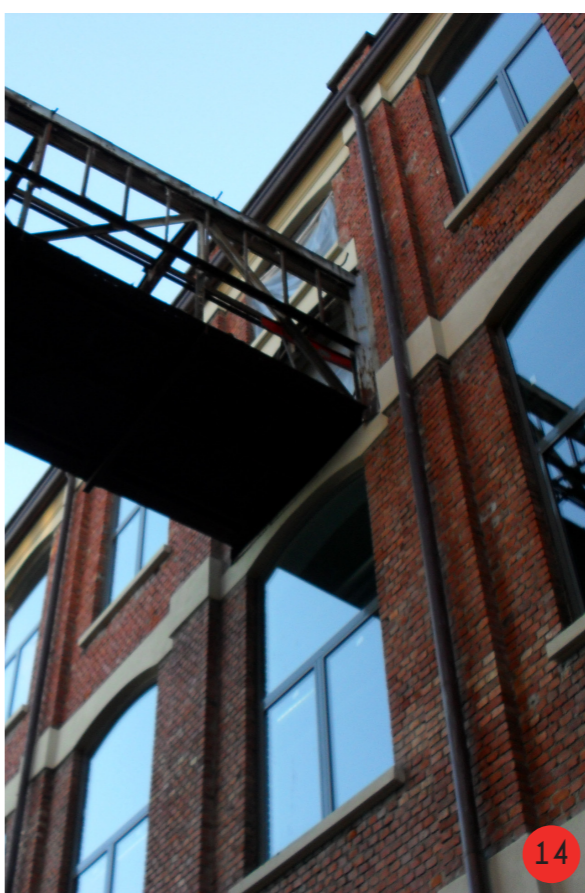
14. Particolare ponte di collegamento terzo piano edificio sud con terzo piano edificio di stoccaggio merci, recentemente demolito e non ricostruito.

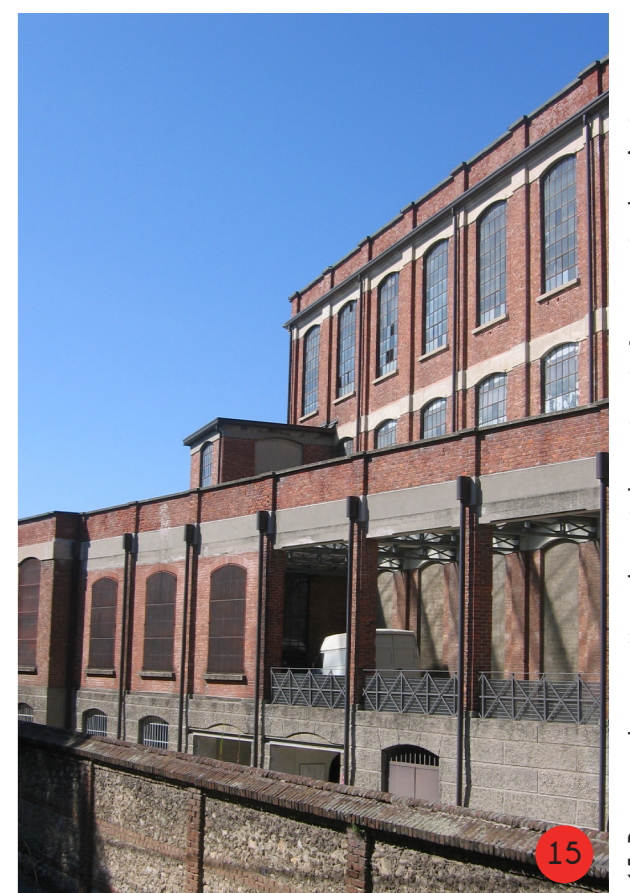
15. Particolare di prospetto sud ovest, il cui iterato è occupato da un'aula mensa per gli abitanti delle residenze dell'edificio a "L".

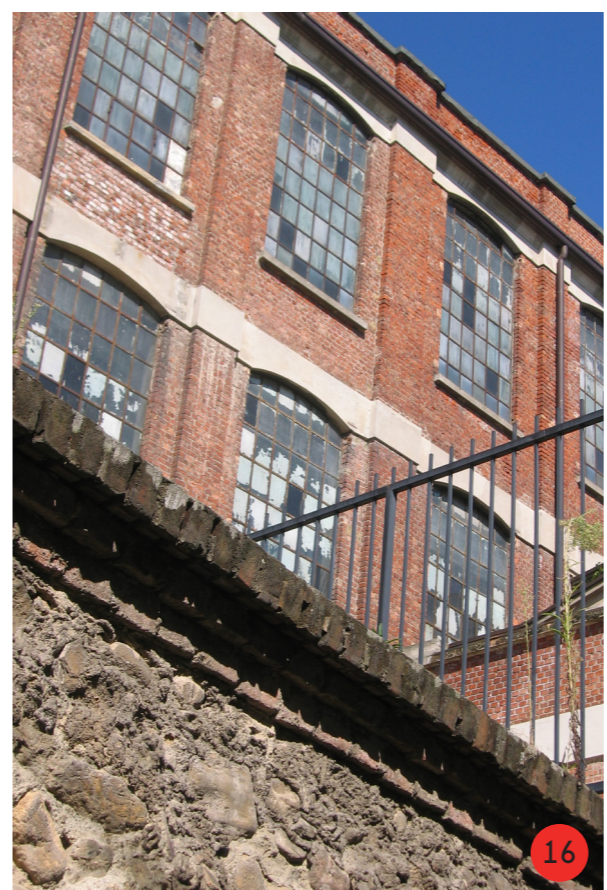
16. Particolare facciata sud, prima del recupero, si possono notare i seramenti originali, e in primo piano il muro di che portava alla galleria di via del Banco.

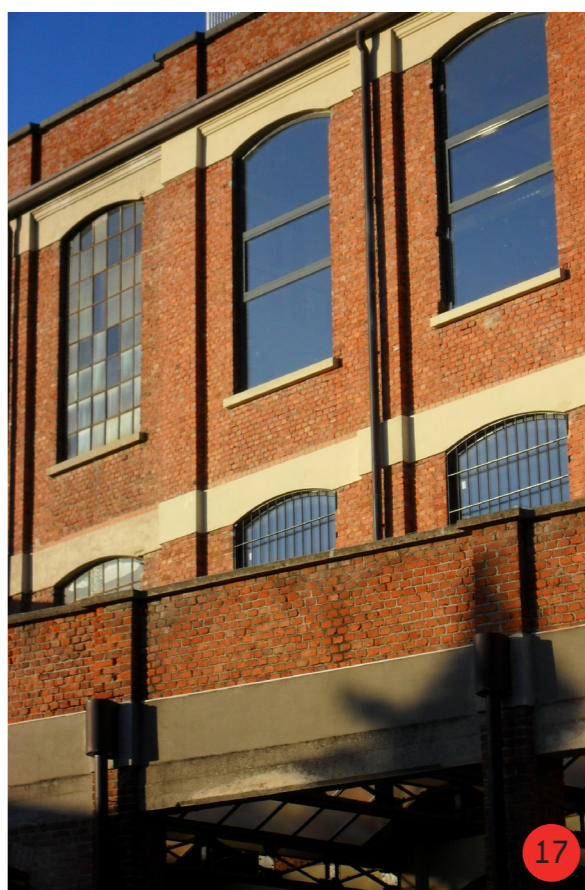
17. Particolare di confronto tra i seramenti nell'esistente, a sinistra, e seramenti successivi al recupero, a destra.

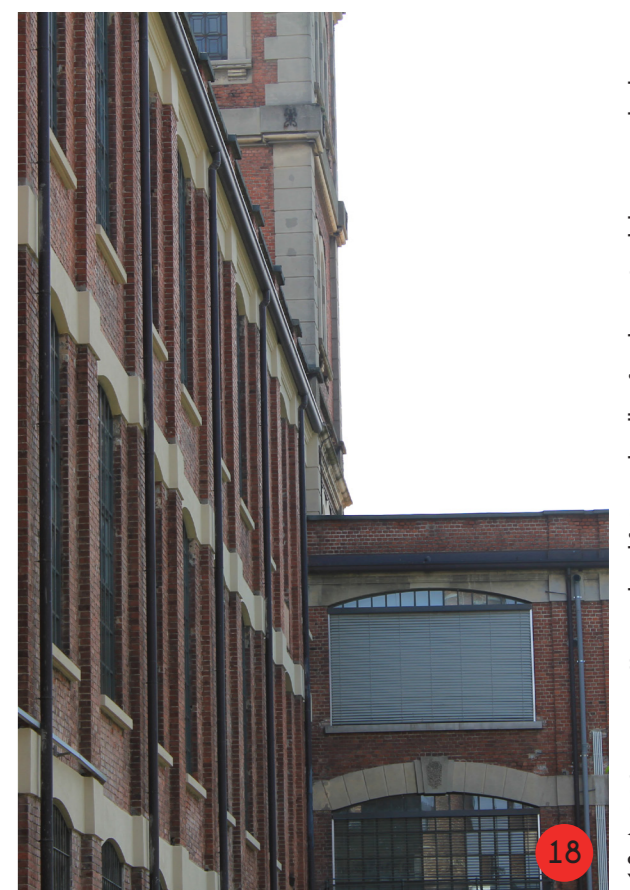
18. A sinistra prospetto nord, edificio sud, sulla fondo parte del corpo a "L", che ospita residenze, aggiunti all'originale prospetto piccoli balconi e un'ascensore.

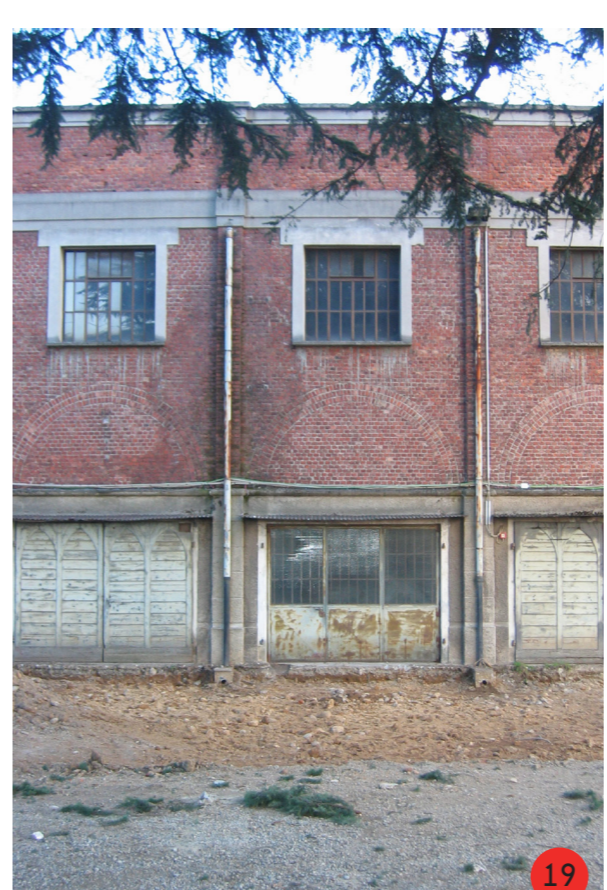
19. Prospetto ovest scale e finelli. In parte abbandonate da oltre quarant'anni, in seguito usato da parte di associazioni. Attualmente inutilizzato.

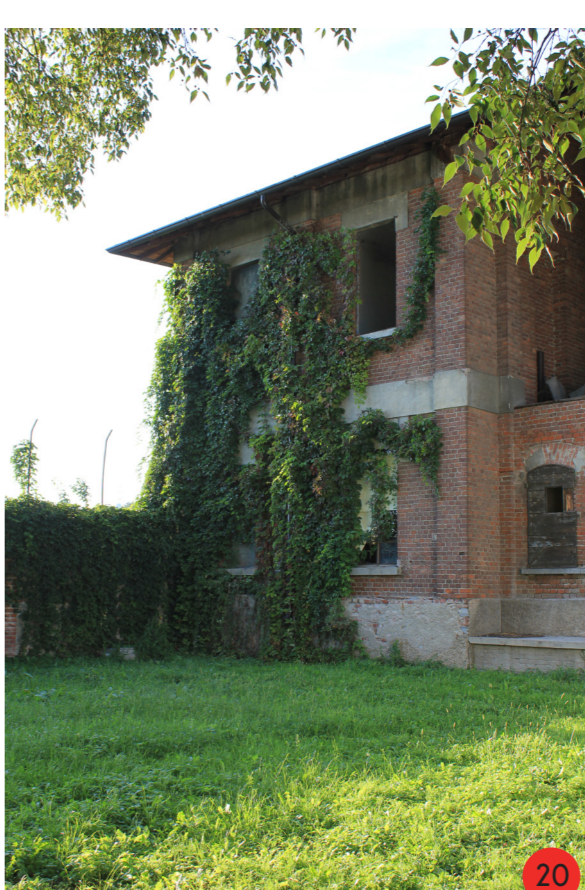
20. Prospetto sud stalle e finelli. In parte abbandonate da oltre quarant'anni, in parte utilizzato come deposito, è in condizioni di forte degrado.

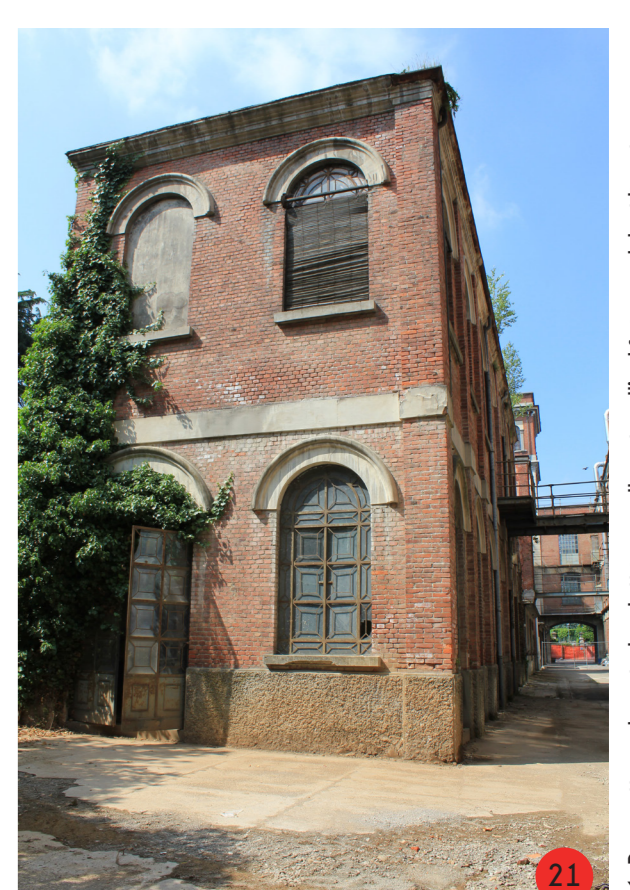
21. Prospetto sud centrale elettrica, collegato all'edificio nord. Inutilizzato, conserva al suo interno tutti gli impianti.

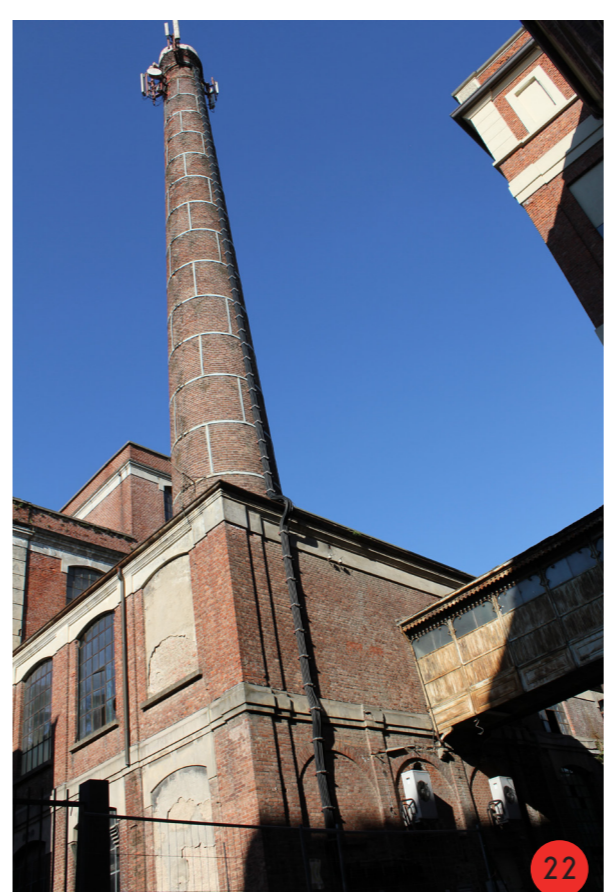
22. In basso edificio caldaie, a destra ponte di collegamento con edificio sud, recentemente restaurato, in alto la torre della ciminiera, inutilizzata dal 1974.

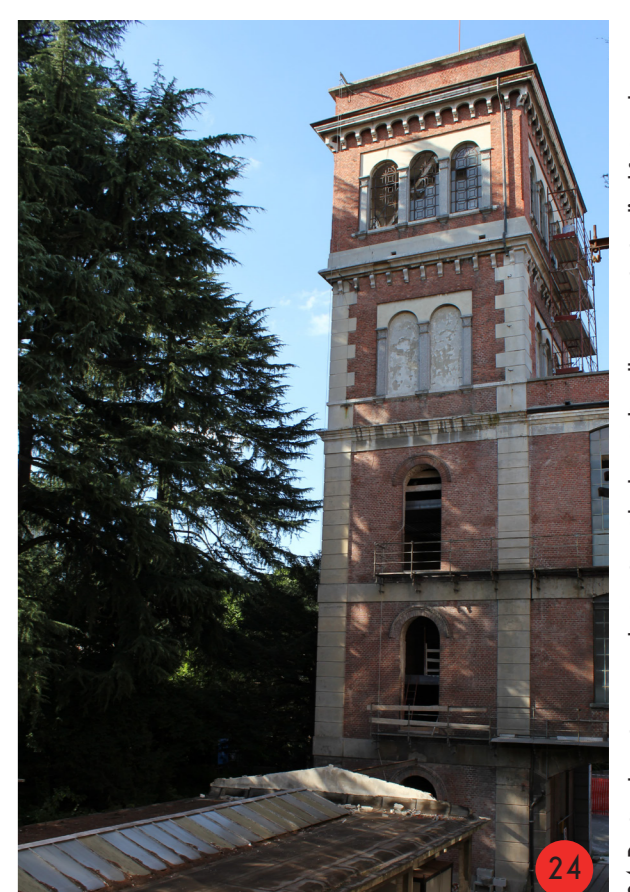
24. Particolare torre nord, il nostro i balconi di collegamento tra l'edificio e la torre, che rendevano accessibile il vano tecnico della esterna.

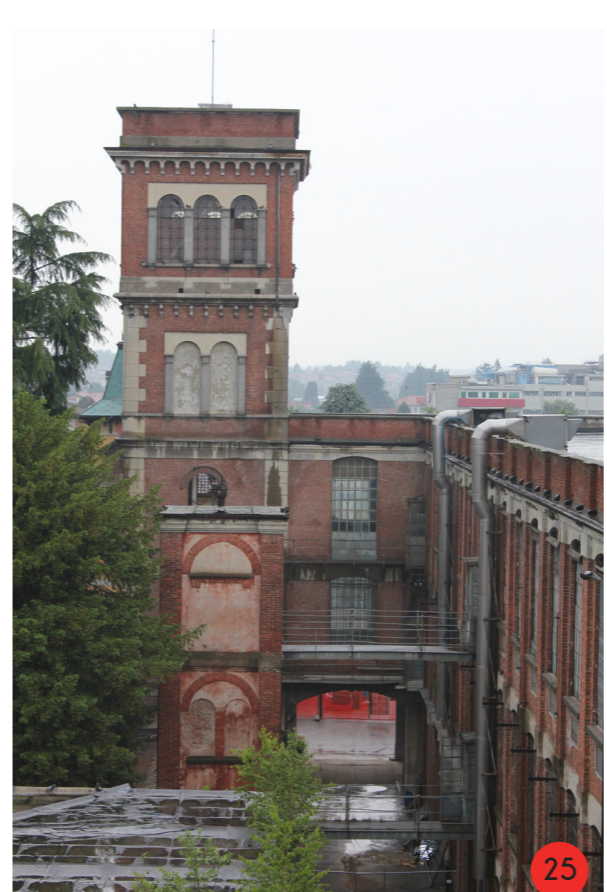
25. Torre nord e manico di collegamento all'edificio nord, ripresi dalla copertura dell'edificio sud. In basso a sinistra i depositi aggiunti nel 1970.

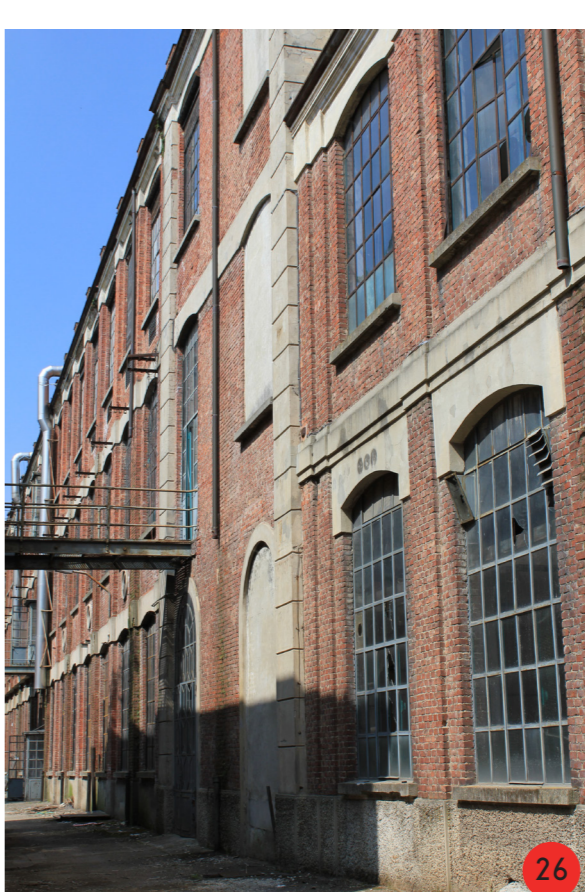
26. Porzione della facciata ovest. In primo piano il corpo contenete la ciminiera, in posizione centrale, l'edificio di stoccaggio.

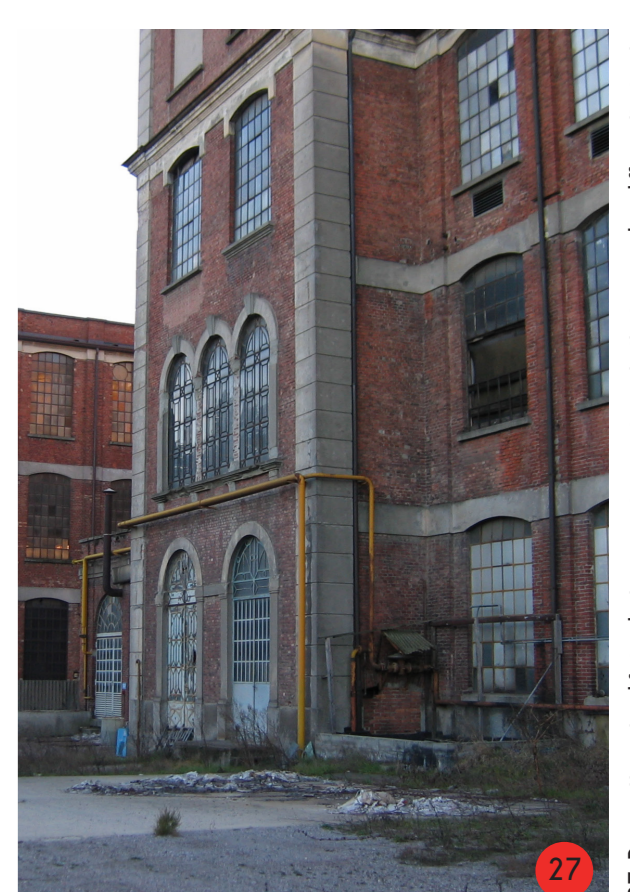
27. Prospetto est edificio di stoccaggio merci, costruito in epoche differenti, si sottolinea la variazione della tipologia e del ritmo delle aperture.

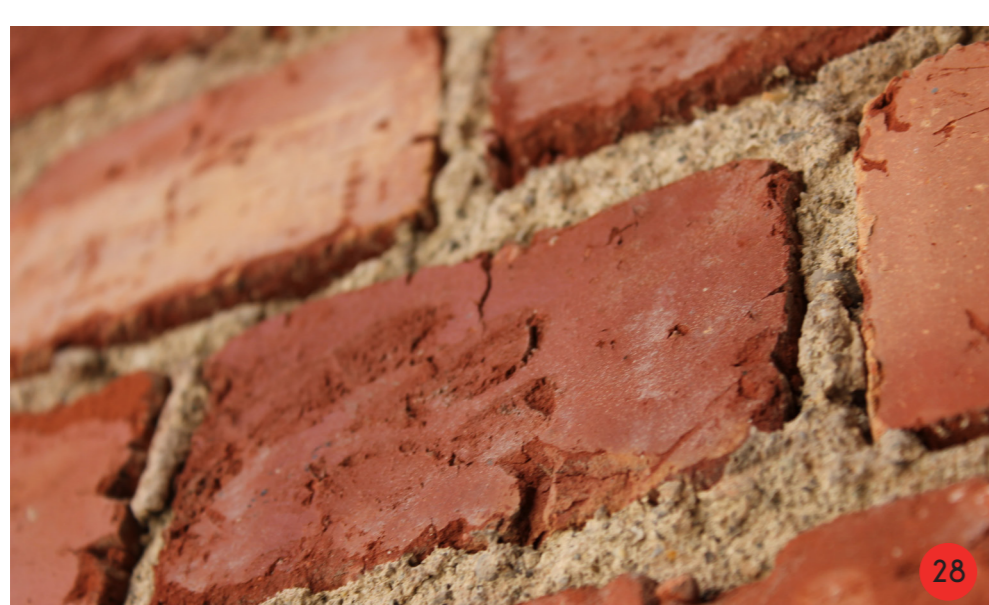
28. Particolare mattoni pieni, dimensioni 11,5 cm x 5,5 cm x 1,9 cm. I mattoni sono disposti tutti di testa a corsi regolari.

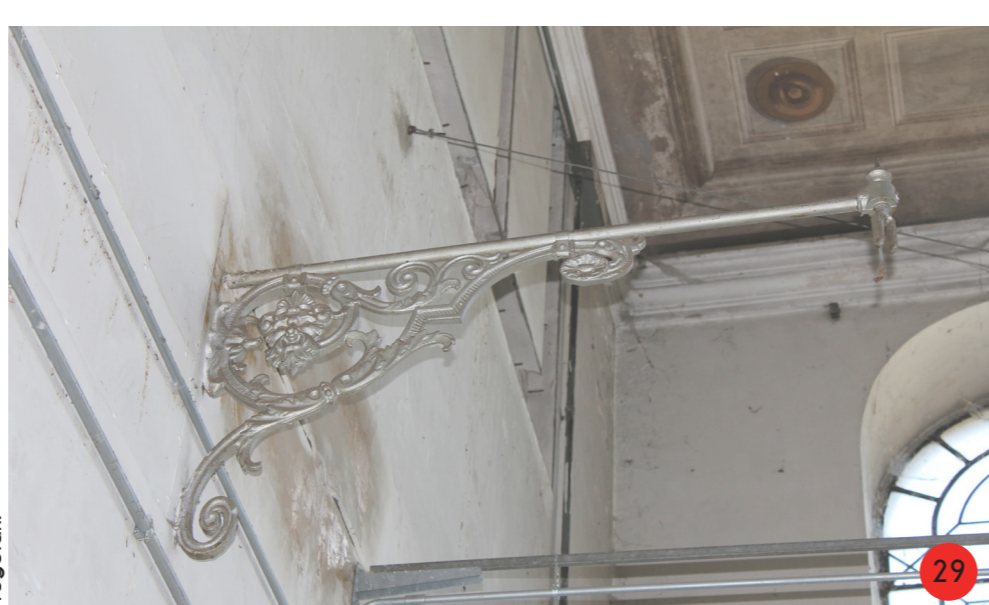
29. Sottile elemento di sostegno con originarie ancore esterne, nell'edificio di stoccaggio merci.

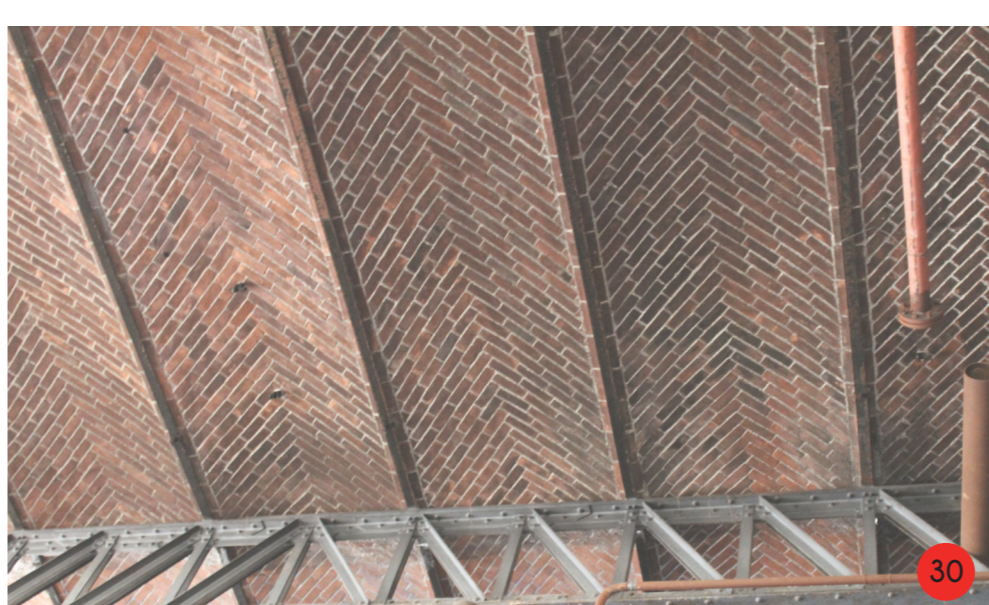
30. Solaio di copertura edificio caldaie, volte di mattoni pieni disposti a spina di pesce e travetti rettilinei di rinforzo.

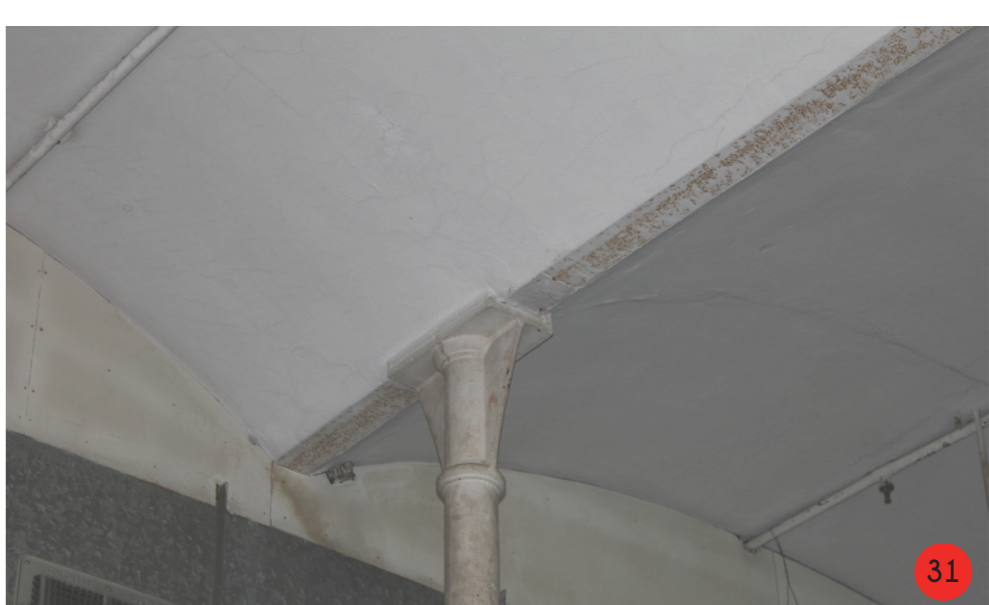
31. Capigliolo colonnare in ghisa, attacco a trave prefabbricata, riempimento volte ad arco ribassato.
