POLITECNICO DI MILANO

## **FAILURE ANALYSIS DI UN CUSCINETTO VOLVENTE**

Stefano BORRONI

Anno Accademico 2009/2010

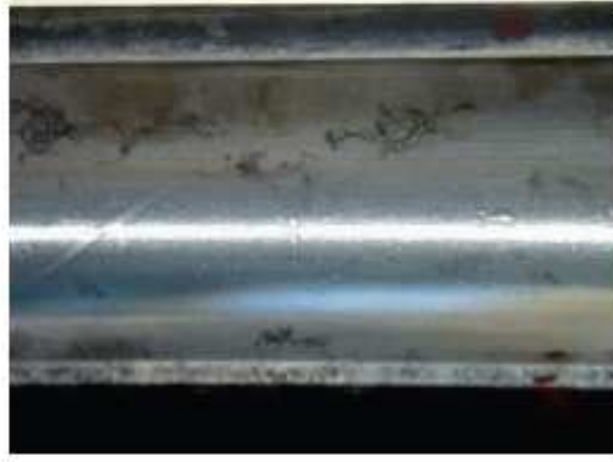
Figura 3.5: Difetti secondari individuati lontano dai danni principali.

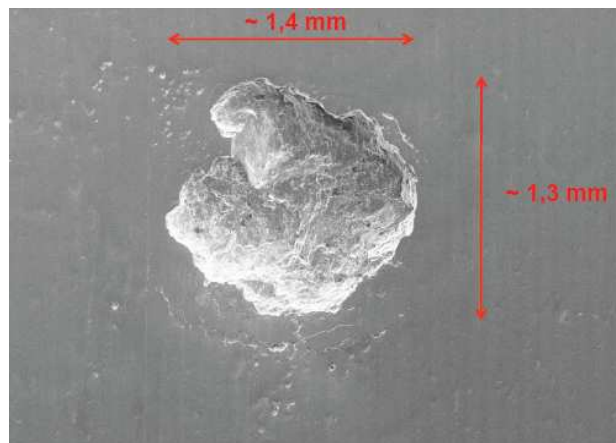
Figura 3.6: Primo danno principale sulla pista “GS”.

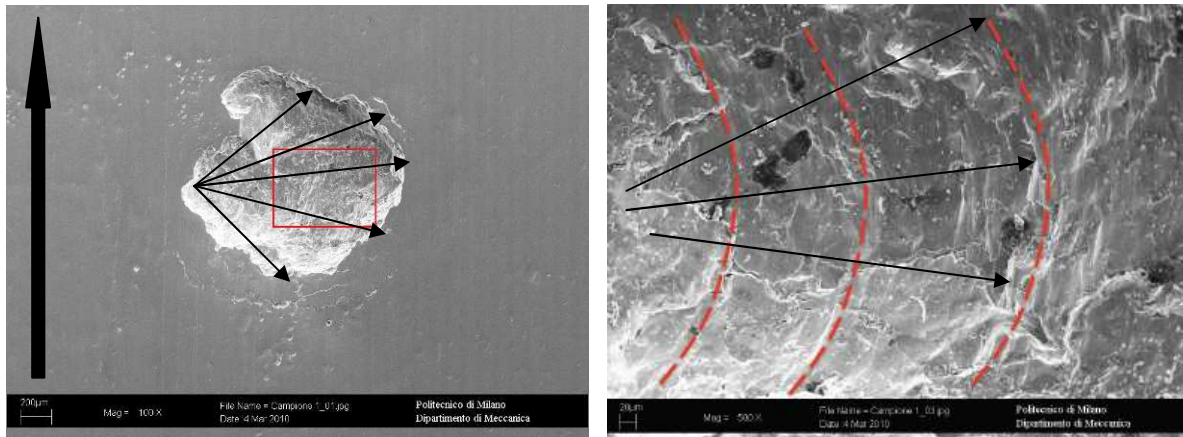
**Figura 3.8:** Asportazione di detriti in direzione normale alla direzione di rotolamento.

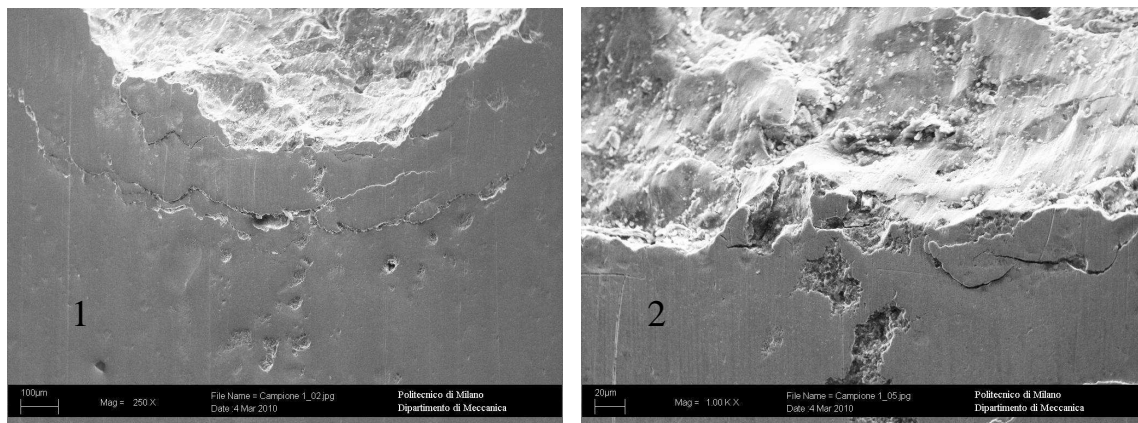
**Figura 3.9:** (1) Cricche circolari, (2) piccoli buchi.

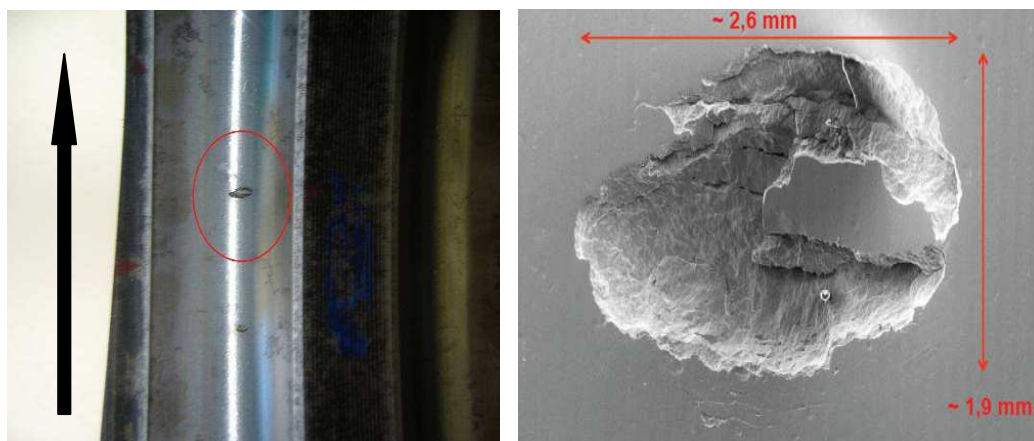
**Figura 3.10: Secondo danno principale sulla pista “GS”.**

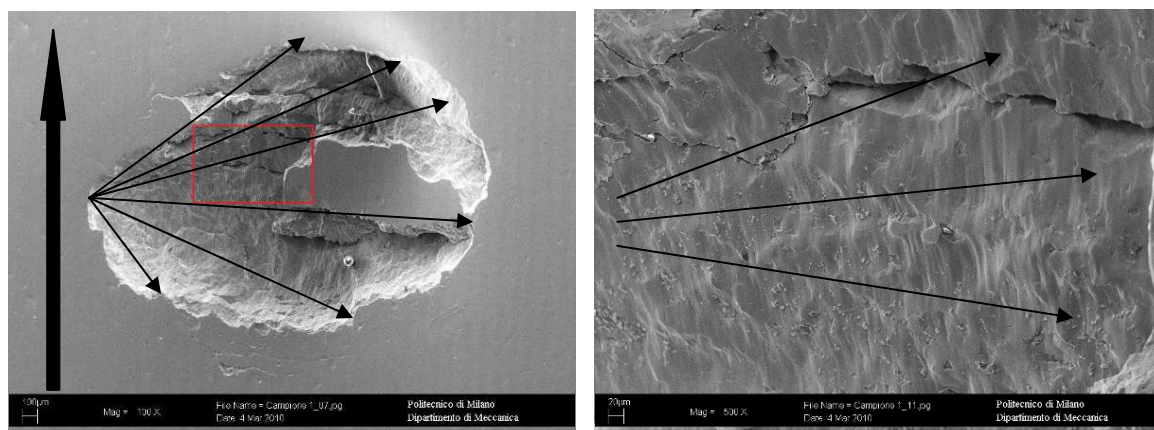
**Figura 3.11: Asportazione di detriti in direzione normale alla direzione di rotolamento.**

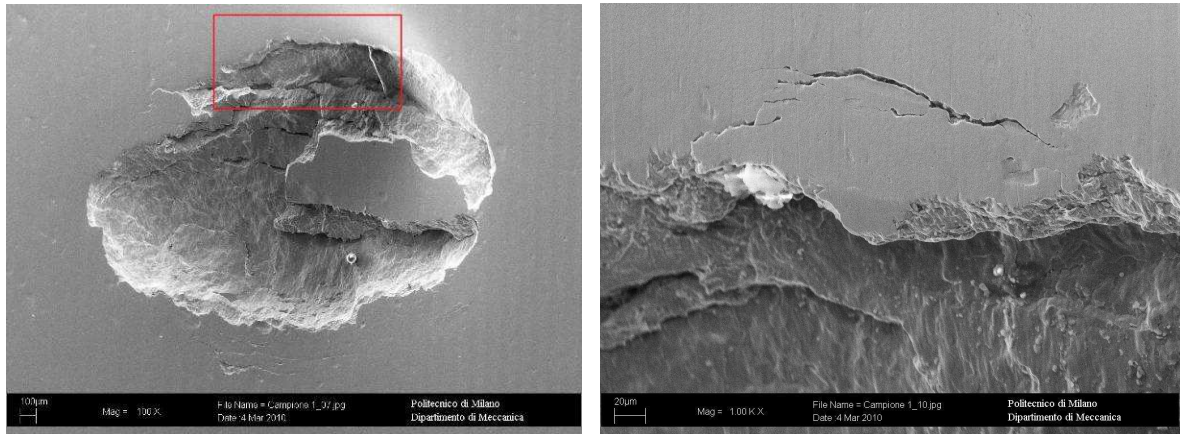
**Figura 3.12:** Cricche e piccoli buchi presenti al di sopra del danno principale.

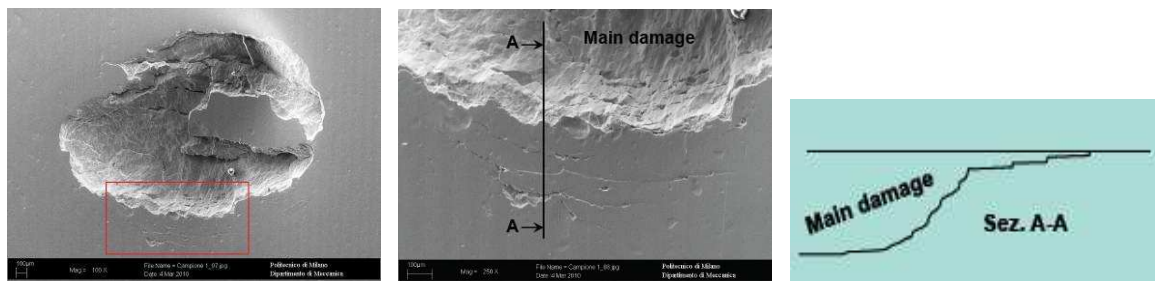
**Figura 3.13:** Cricche presenti al di sotto del danno principale.

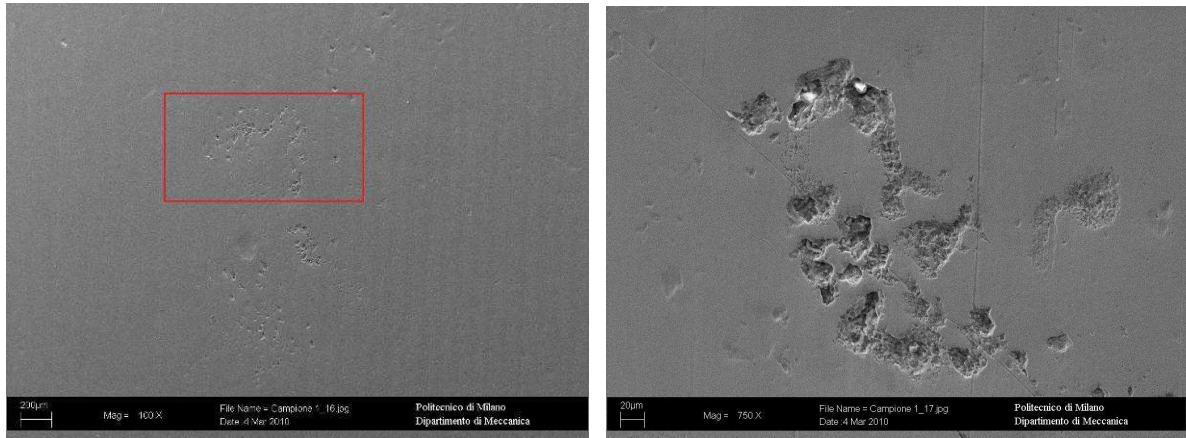
**Figura 3.14: Piccoli difetti lontani dai danni principali.**

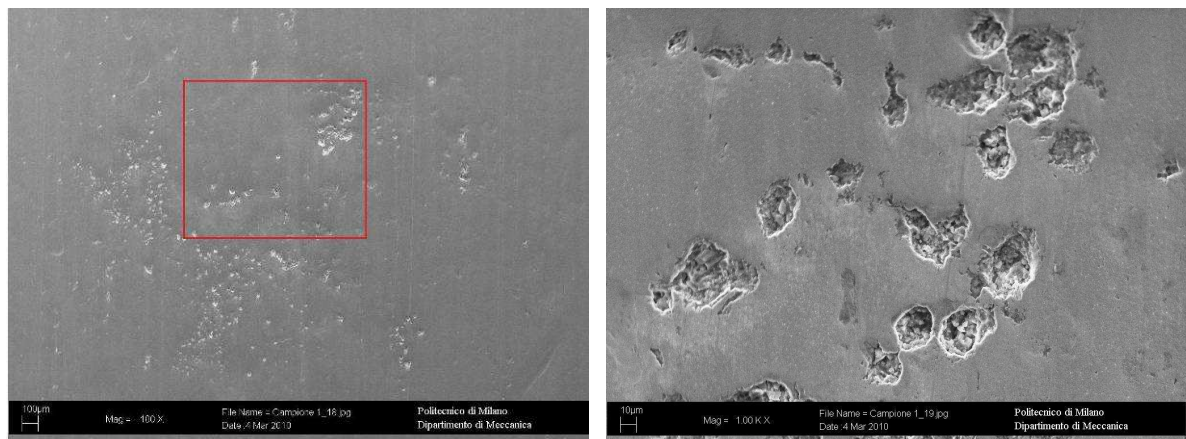
**Figura 3.15: Piccoli difetti lontani dai danni principali.**

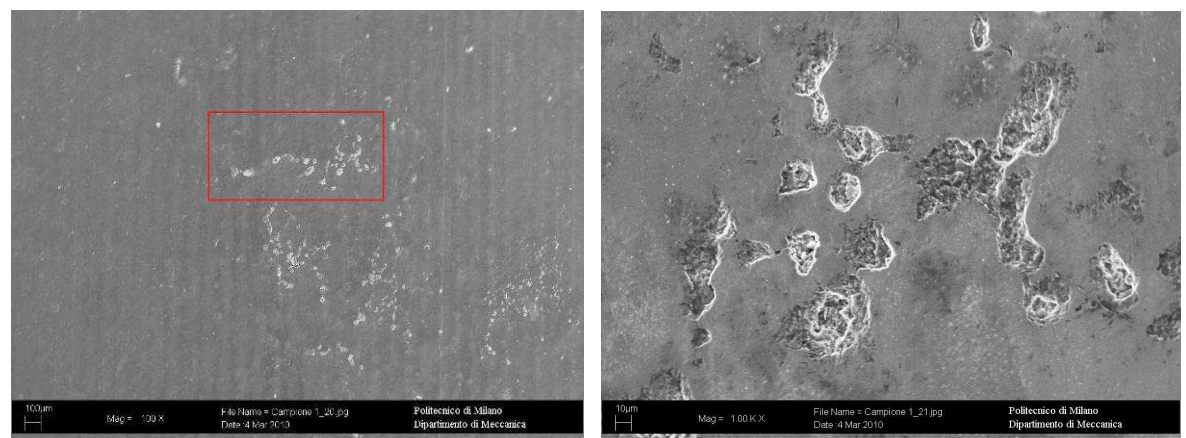
**Figura 3.16: Piccoli difetti lontani dai danni principali.**

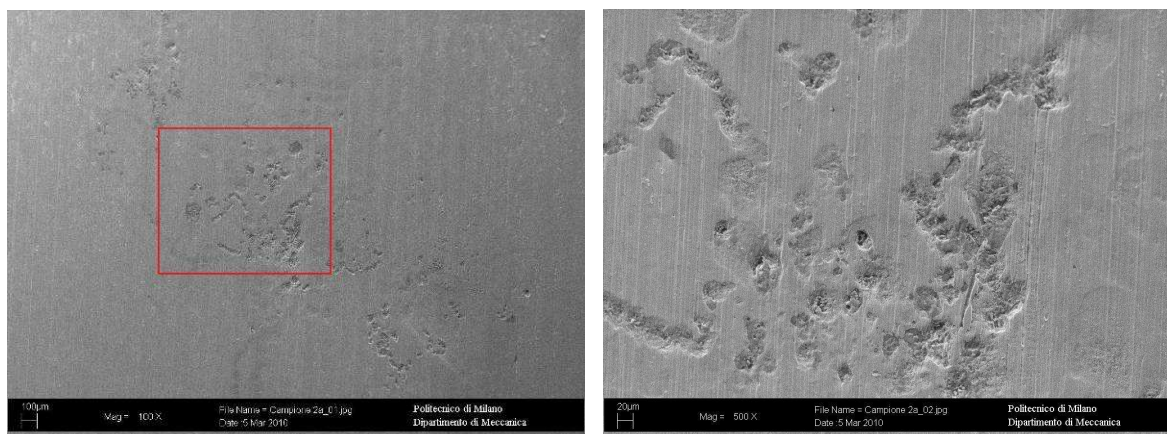
**Figura 3.17: Piccoli difetti lontani dai danni principali.**

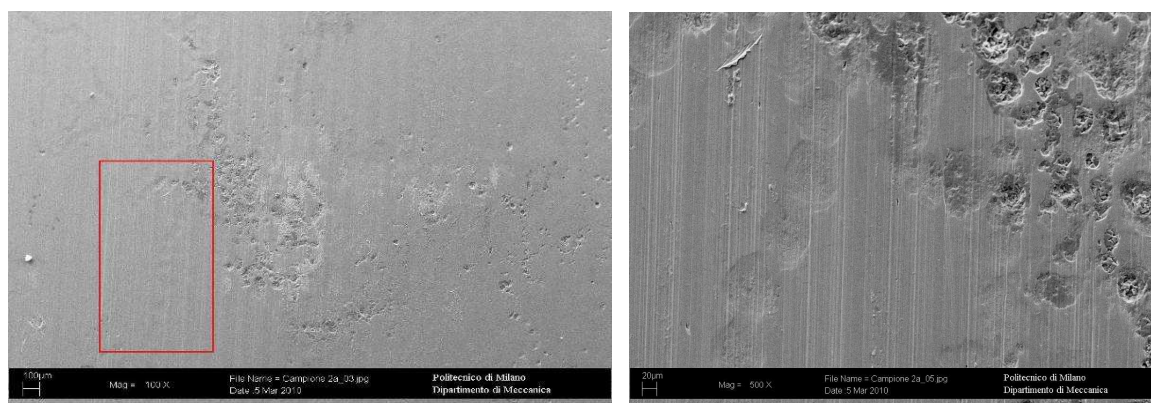
**Figura 3.18: Rientranze individuate sulla pista del cuscinetto.**

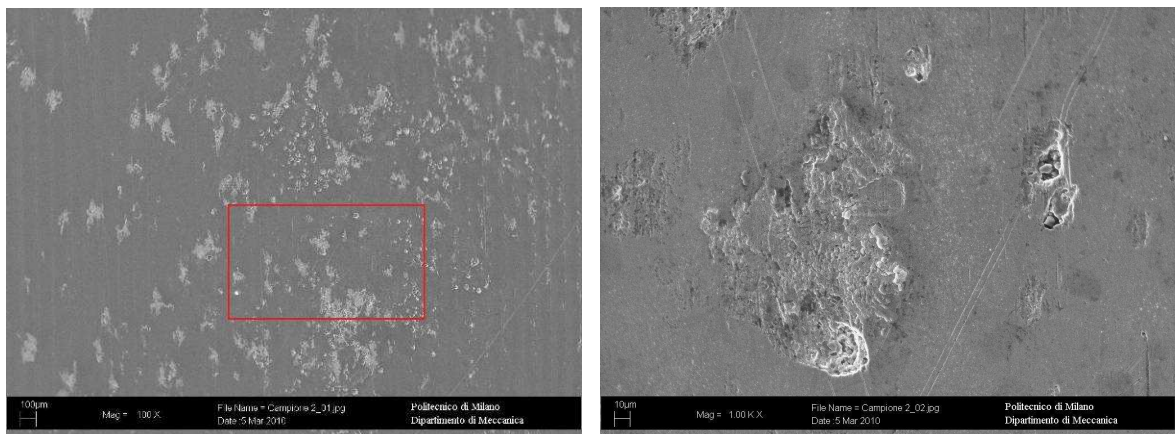
**Figura 3.19: Piccoli difetti della pista “MS” lontani dai danni principali.**

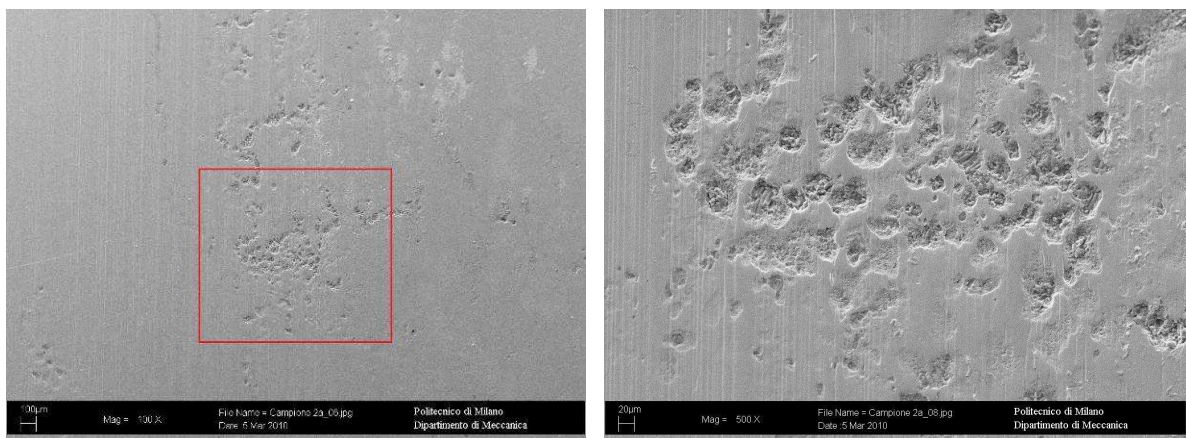
**Figura 3.20: Piccoli difetti della pista “MS” lontani dai danni principali.**

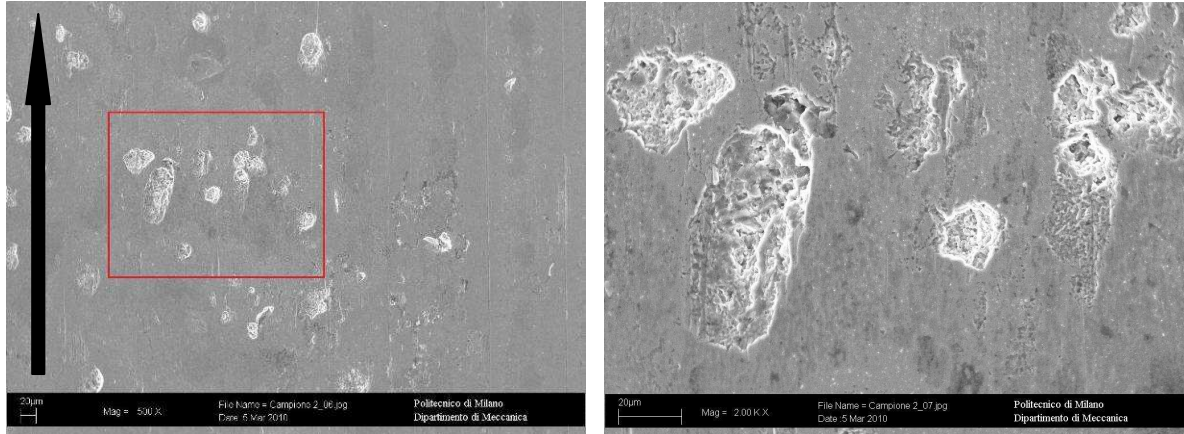
Figura 3.21: Piccoli difetti della pista “MS” lontani dai danni principali.

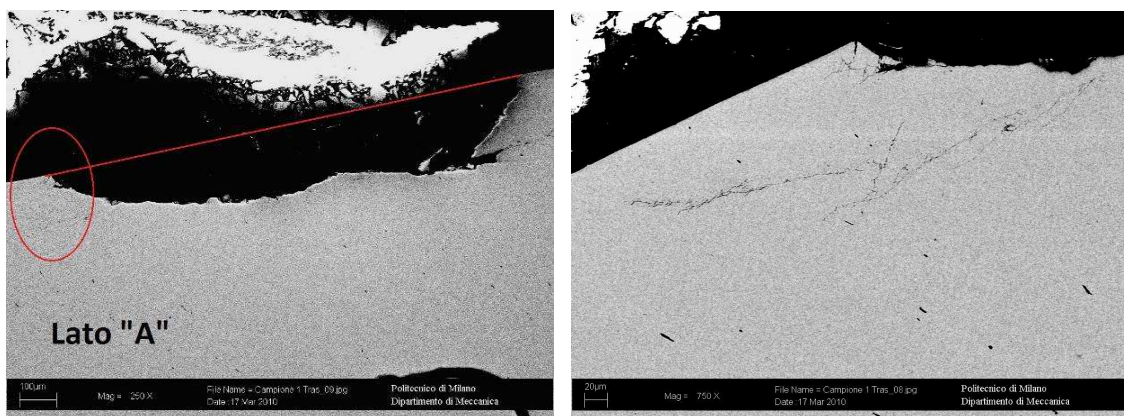
**Figura 3.23: Cricche in ingresso dell’indentazione sviluppatasi al di sotto della superficie.**

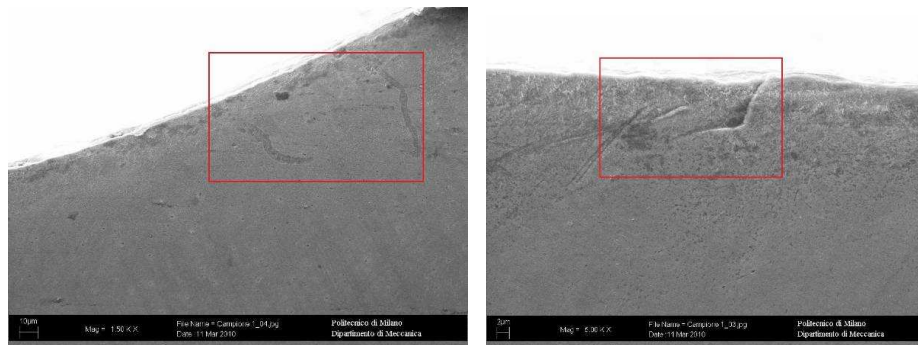
**Figura 3.32: Cricche ossidate messe in evidenza attraverso una sezione longitudinale della pista “GS”.**

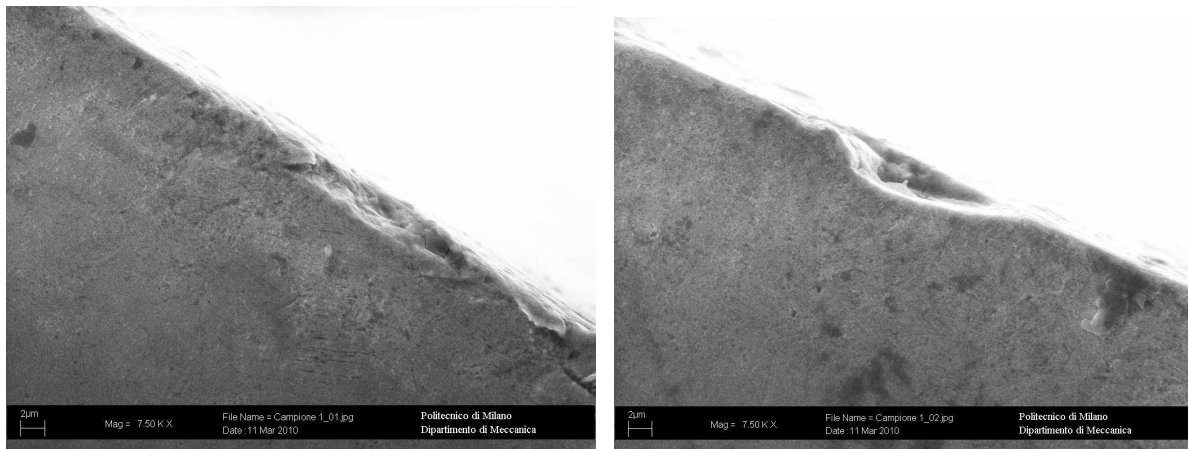
**Figura 3.38:** Morfologia dei danni appartenenti alla superficie della pista “MS”.

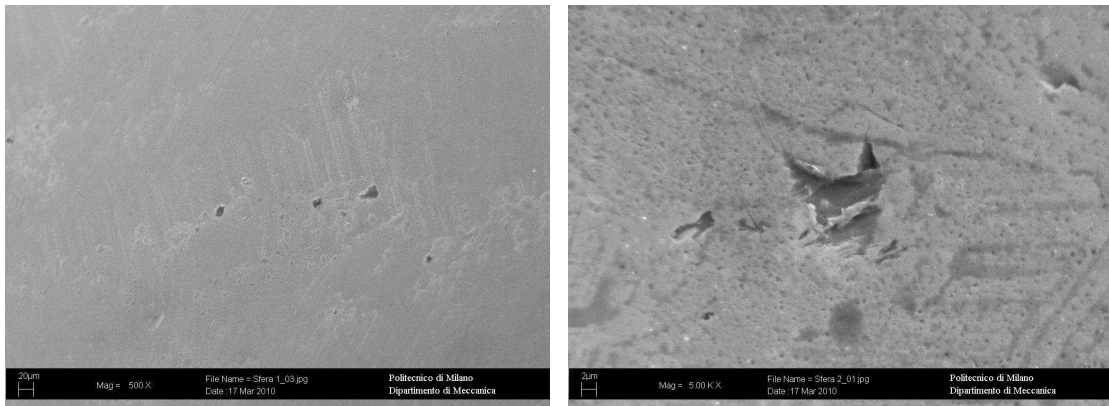
**Figura 3.39: Piccoli difetti individuati sulla superficie delle sfere.**

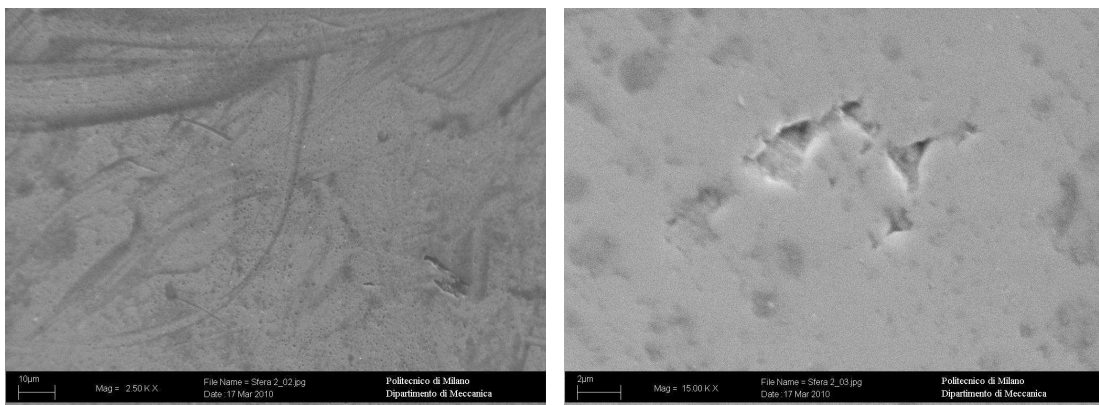
**Figura 3.40: Piccoli difetti individuati sulla superficie delle sfere.**
