POLITECNICO DI MILANO

CORSO DI LAUREA IN ARCHITETTURA

**IL RESTAURO DELLA CHIESA ED OSPITALE
DI SANTA MARIA DELLE MISERICORDIA IN CORREGGIO
ANALISI DELLO STATO DI FATTO ED
IPOTESI DI CONSOLIDAMENTO STRUTTURALE**

Anno Accademico 2009/2010

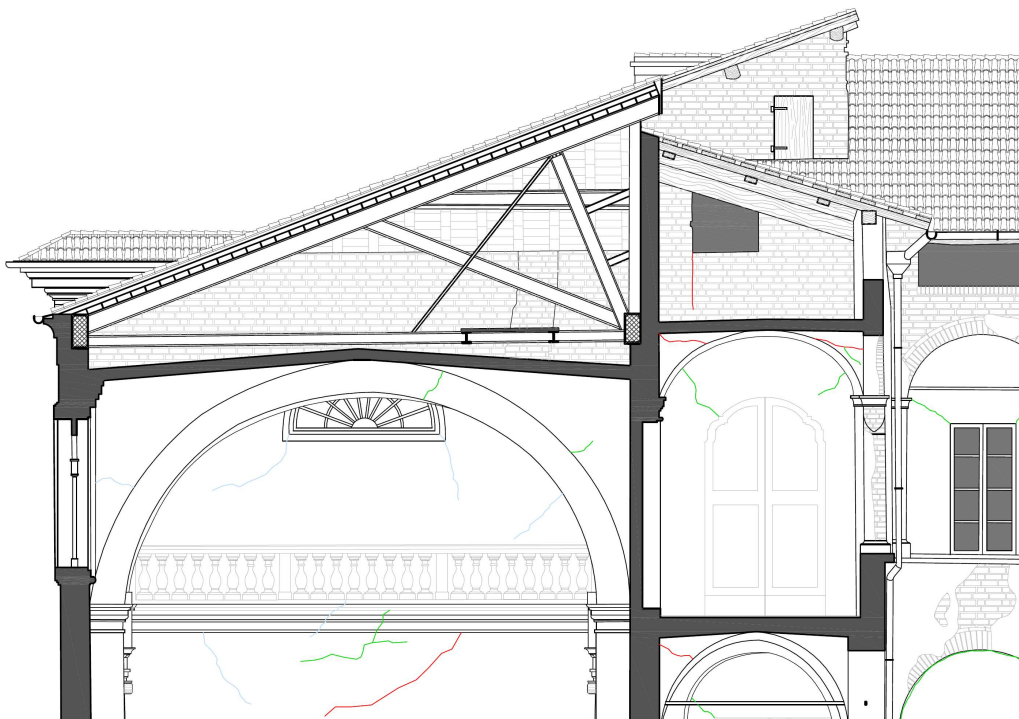
Figura 4.2: particolare della sezione trasversale D-D. Dal disegno si evince lo schema strutturale della capriata metallica in profilati d'acciaio unita alla cordolatura perimetrale in conglomerato cementizio armato.

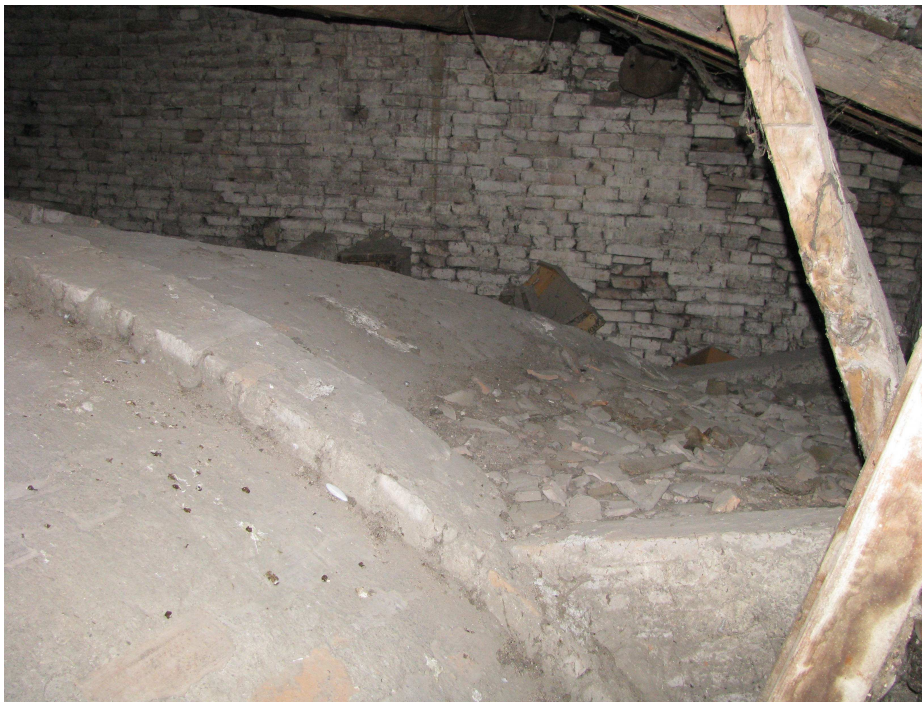
Figura 4.9: particolare dei costoloni mediani sul lato corto della volta a padiglione. (luglio 2010)

Osservando all'estradosso la volta è possibile notare come tutti i franelli siano fuoriusciti dalle murature perimetrali, mentre i costoloni siano in più parti lesionati. L'aumento della rigidità del vano chiesa ha provocato, durante il sisma, lo schiacciamento della copertura della sala che, essendo più debole, ha svolto da dissipatore dell'energia sprigionata. Numerose lesioni si notano sulle pareti ed in particolare su tutti gli architravi delle finestre e delle porte. Nell'aggancio fra i muri longitudinali e il prospetto, in seguito al ribaltamento verso l'esterno della parete, si sono formate lesioni ad andamento inclinato di 15° rispetto alla verticale, segno evidente di uno scollamento delle murature, probabile concausa del crollo della volta. Nel 2000, a seguito dei lavori di consolidamento delle crociere del portico, parte del pavimento in cotto della sala è stato rimosso senza tornare ad essere riposizionato.

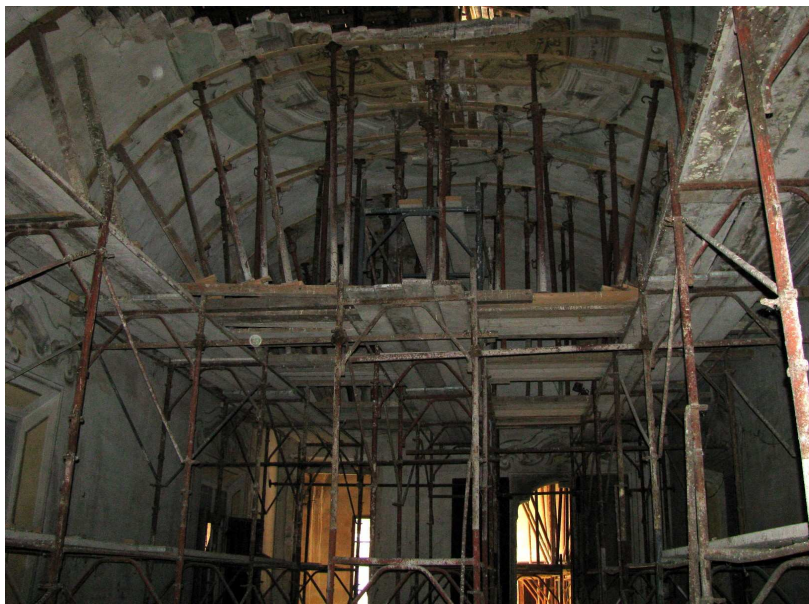
Figura 4.10: veduta della *camera delle Congregazioni* dopo il crollo di parte della volta. (marzo 2010)

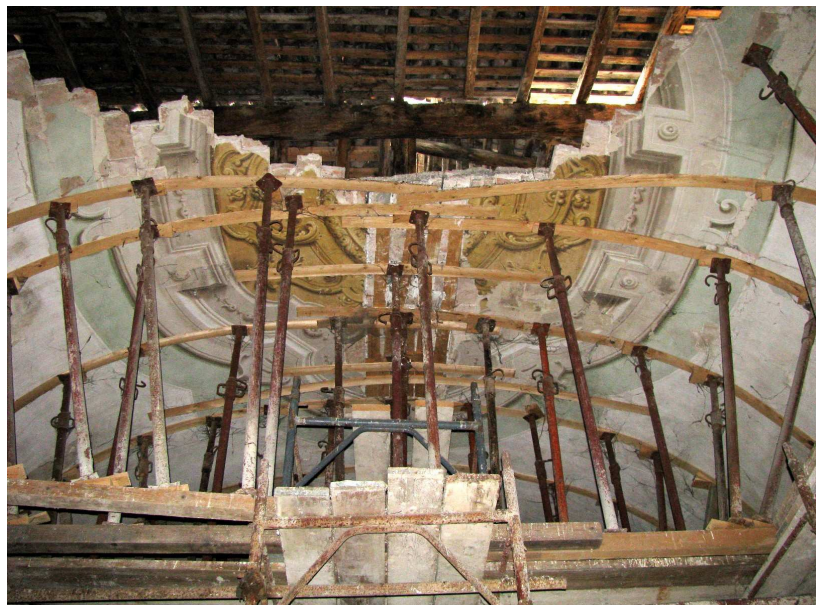
Figura 4.11: particolare della volta a padiglione parzialmente crollata durante il sisma del 1996. (marzo 2010)

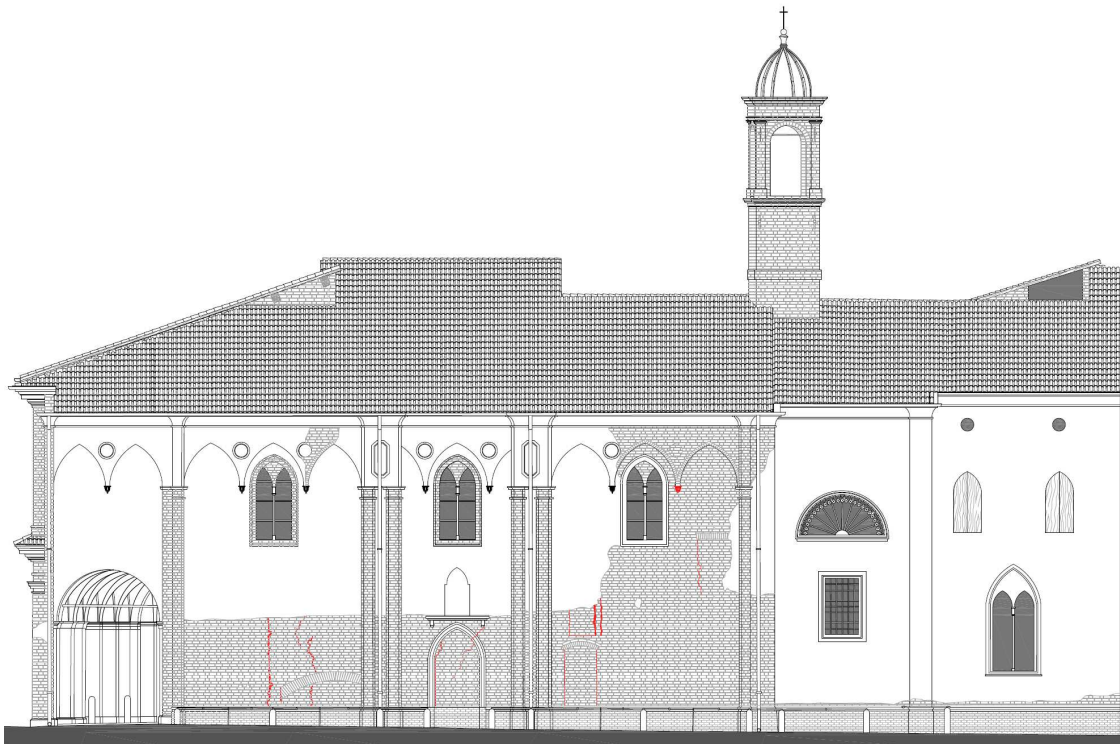
La vista globale delle lesioni riportate nelle planimetrie di rilievo, evidenzia la presenza di lesioni consistenti anche sui prospetti esterni della chiesa e dell'ospitale sia su via Santa Maria, sia su via Borgovecchio. In particolare si possono notare i segni delle lesioni delle volte e degli archi del portico, in buona parte già consolidate dagli interventi del 2000 e 2008, oltre che sull'intero prospetto su via Santa Maria. In questa zona si rileva come l'assenza di alcune catene o il sottodimensionamento di quelle esistenti negli archi del porticato abbia contribuito a diminuire la resistenza delle murature alle sollecitazioni generate dal sisma. Su via Borgovecchio risulta evidente un fuoripiombo, misurato in 14 cm rispetto alla base, in corrispondenza dello spigolo nord-ovest, dove una lesione passante taglia il contrafforte esterno. In generale tutta la parete nord risulta inclinata verso l'esterno, tanto da deformare le linee di gronda del prospetto. Sulla murature di base sono visibili numerose lesioni, in parte frutto di antiche aggiunte o di rimaneggiamenti delle murature preesistenti, in parte dovute agli effetti dei terremoti. Se si osserva il paramento esterno in prossimità dell'ultima campata della chiesa prima del presbiterio, successivamente al distacco dell'intonaco, dilavato dalle infiltrazioni di acqua meteorica dal tetto, sono riemerse le tracce di una vecchia porta murata, e gli sguinci di due finestre tardogotiche. Questo conferma quanto ipotizzato nella relazione storica, circa l'antica forme dell'edificio, oltre a segnala l'esigenza di consolidare anche quelle parti non pienamente raccordate al resto della struttura.

Figura 4.12: Rilievo architettonico del prospetto settentrionale su via Borgovecchio. In rosso sono evidenziate le lesioni e le discontinuità murarie.

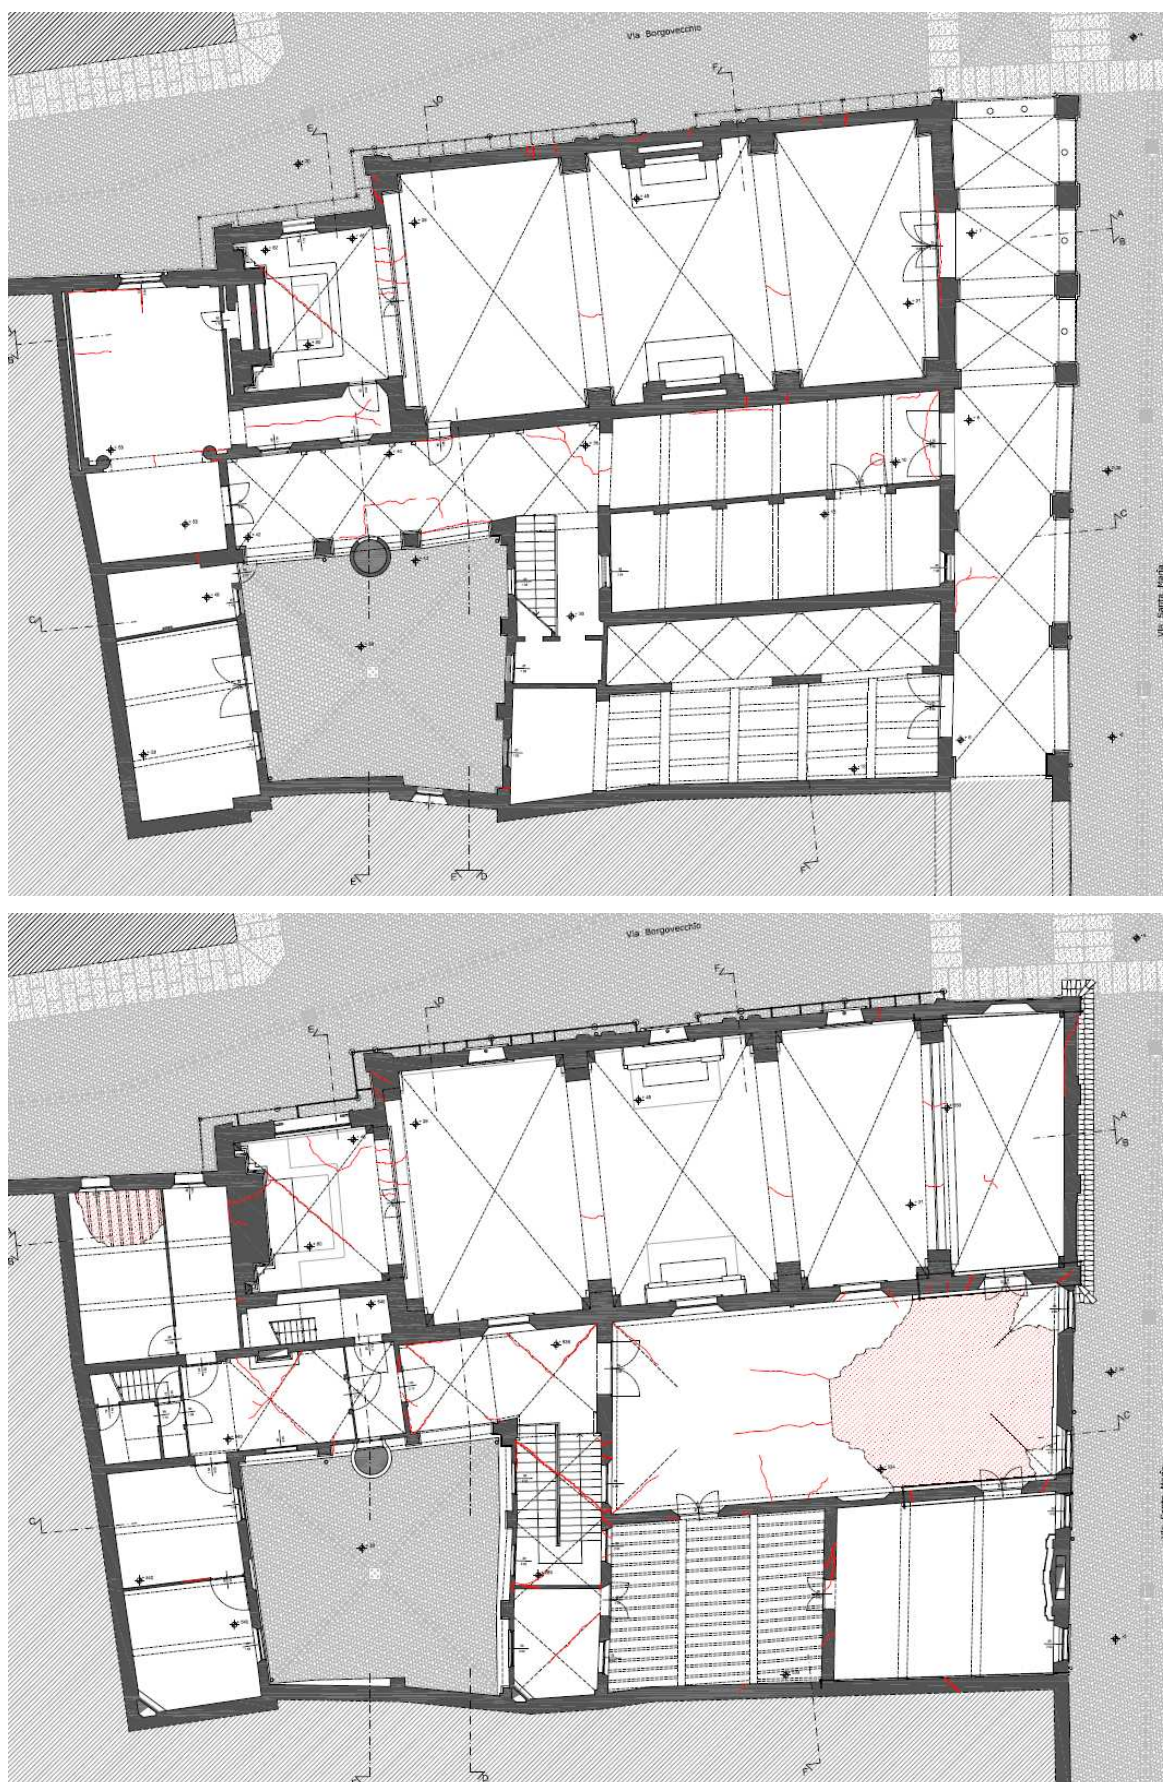
Figure 4.13-14: quadro fessurativo dei piani terra e primo del complesso di Santa Maria della Misericordia.

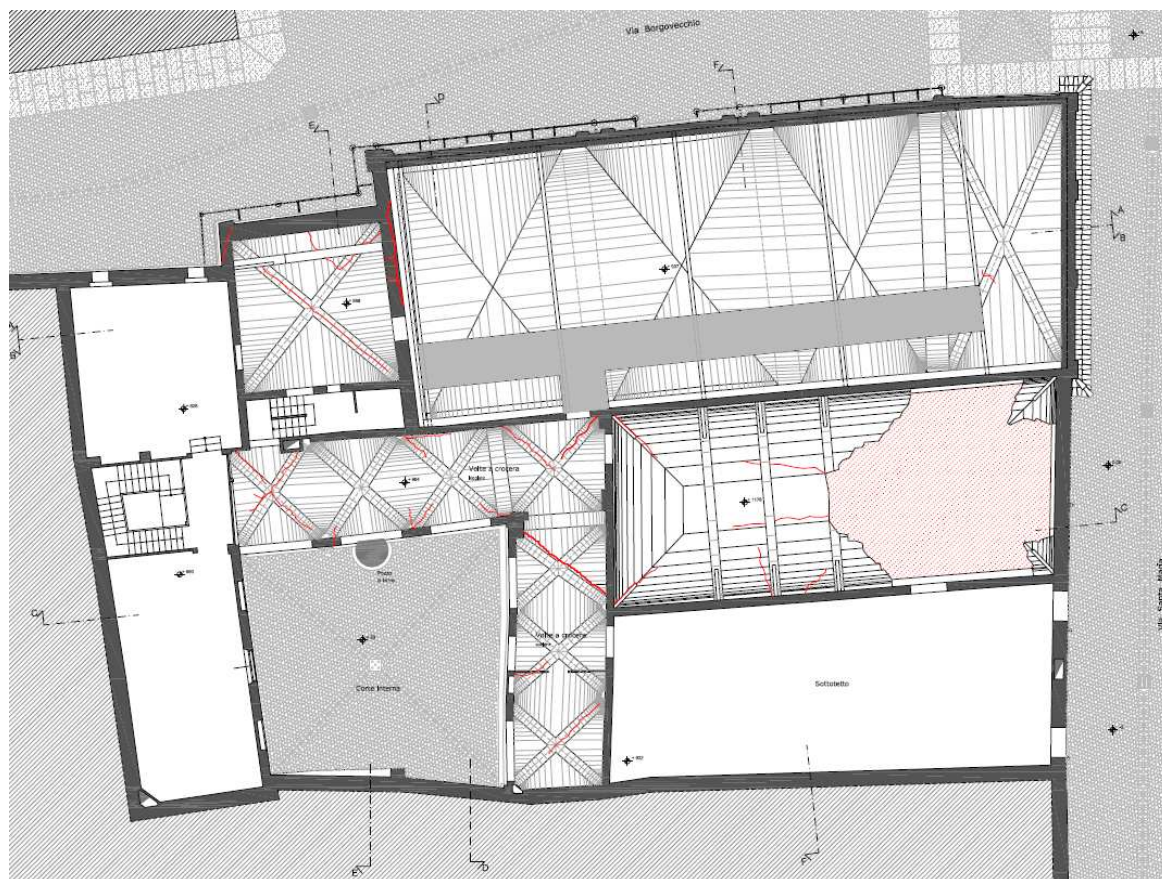
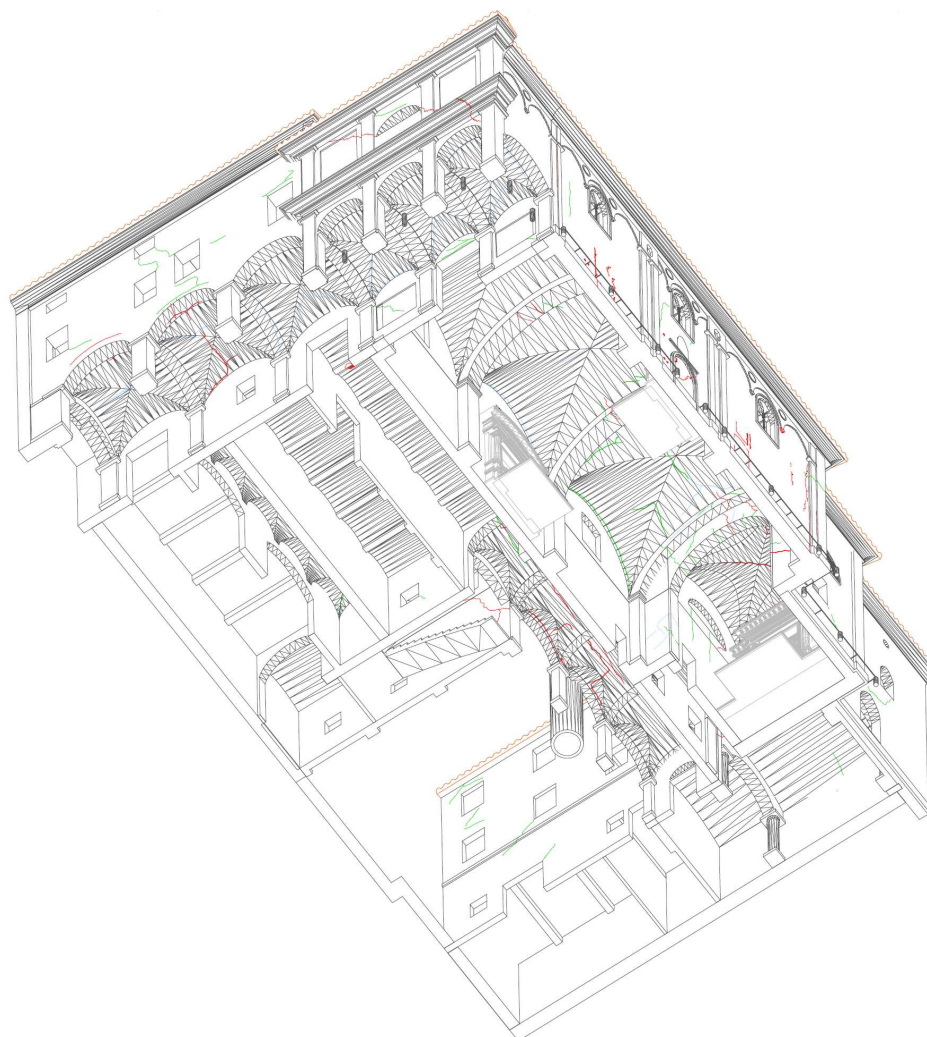
Figure 4.15-16: quadro fessurativo del piano sottotetto e vista assonometria dal basso della chiesa ed ospedale di Santa Maria della Misericordia.

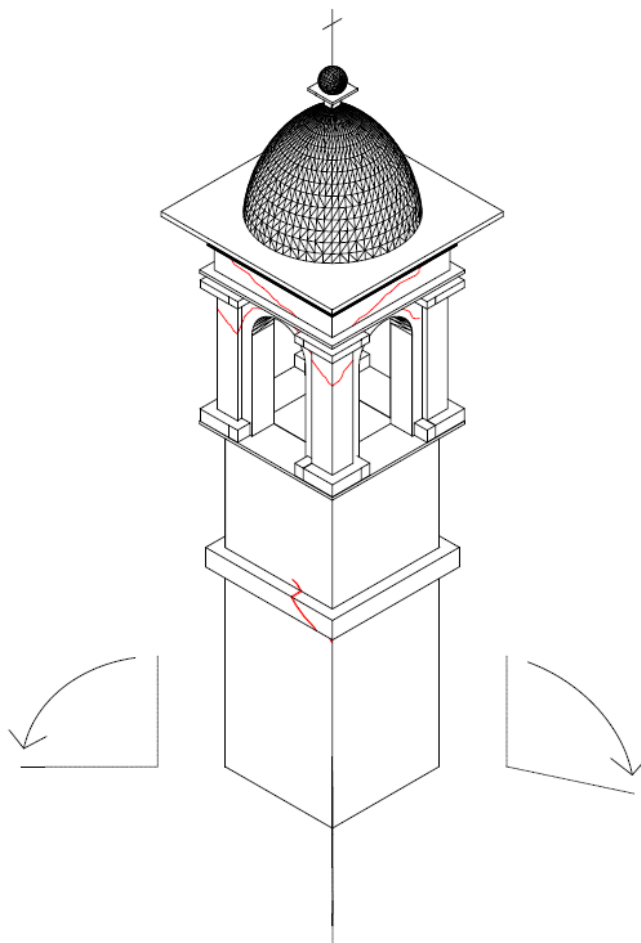
- Dopo aver subito una prima rotazione durante il sisma del 1996, a fronte di un intervento sommario di consolidamento che ha portato al tamponamento di un fornice della cella campanaria, in seguito al sisma 2000 la torre, sprovvista sul lato occidentale di una propria fondazione sostituita da una trave portamuro, ha subito una nuova rotazione ed oggi si trova in precarie condizioni strutturali.

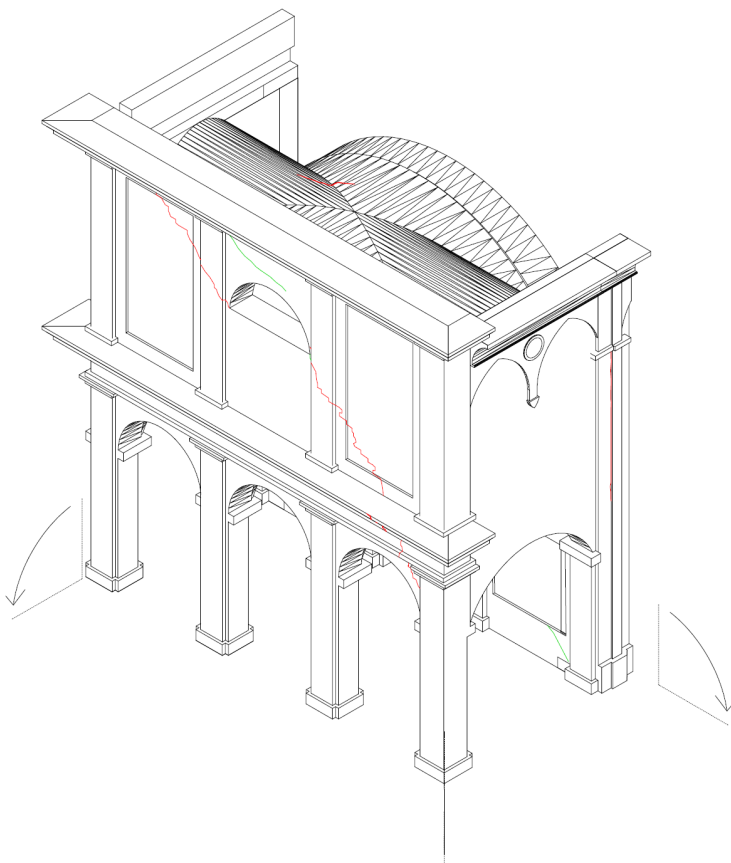
- Dopo aver subito una prima rotazione durante il sisma del 1996, a fronte di un intervento sommario di consolidamento mediante puntelli metallici del sottoportico successivamente al sisma del 2000 la facciata ha manifesta una lesione passante che taglia il fronte della cantoria da sinistra a destra con andamento inclinato a 45° dall'alto verso il basso.
- Alla lesione corrisponde una rotazione del prospetto sull'ultimo pilastro di destra, fuori piombo che ha generato azioni di trazione sulle tre crociere del portico che si sono lesionate in più parti.

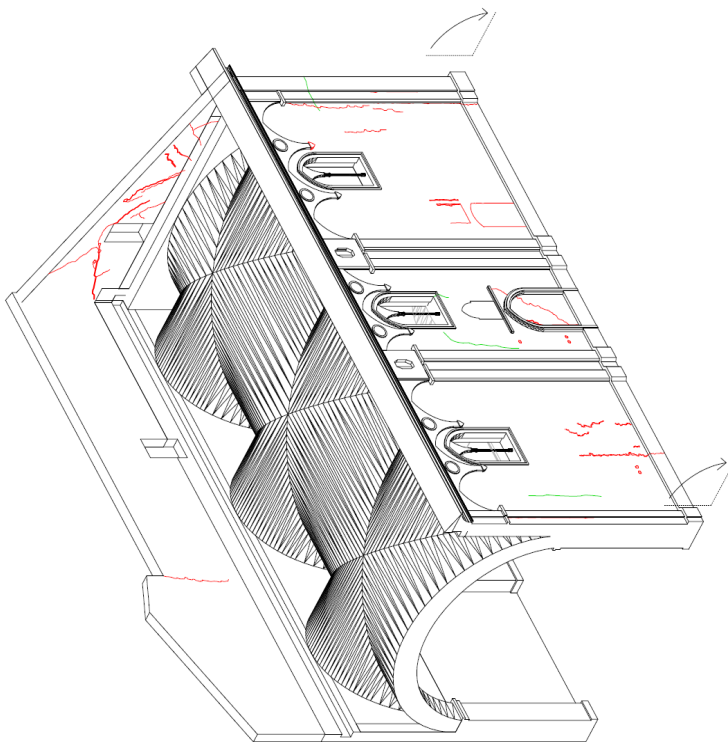
- Il movimento ondulatorio generato del sisma del 1996 ha determinato un complesso quadro fessurativo particolarmente grave in alcune zone della navata. Come si evince dall'andamento delle lesioni, ortogonali alla direzione principale del terremoto, sono tali per aver ricevuto l'effetto di martellamento delle murature parallele alla direzione dell'oscillazione.
- Sia l'arco trionfale, sia il contrafforte esterno registrano un fuori piombo di 14 cm. sul paramento esterno e di 8 cm. all'interno. Questa rotazione non è da attribuirsi solo all'effetto del terremoto, quanto ad una concausa di fattori tra i quali la pressoflessione generata dalla nuova copertura, più pesante e rigida di quella antica in legno, collegata al cordolo innestato per i 2/3 dello spessore della muratura.

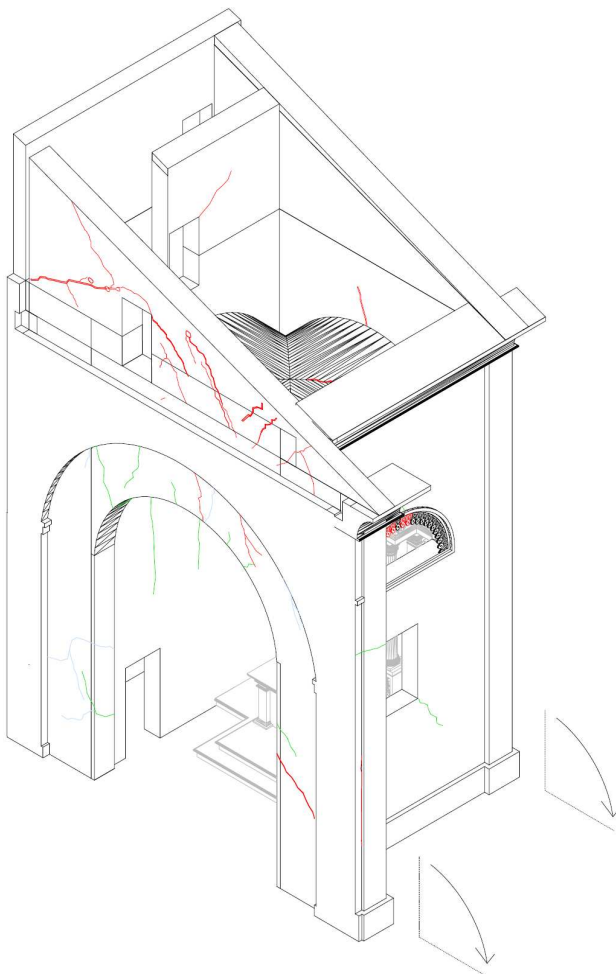
- Il movimento ondulatorio generato del sisma del 1996 ha determinato un complesso quadro fessurativo particolarmente grave in alcune zone del presbiterio. Come si evince dall'andamento delle lesioni, ortogonali alla direzione principale del terremoto, sono tali per aver ricevuto l'effetto di martellamento delle murature parallele alla direzione dell'oscillazione.
- Sia l'arco trionfale, sia il contrafforte esterno registrano un fuori piombo di 14 cm. sul paramento esterno e di 8 cm. all'interno. Questa rotazione non è da attribuirsi solo all'effetto del terremoto, quanto ad una concausa di fattori tra i quali la pressoflessione generata dalla nuova copertura, più pesante e rigida di quella antica in legno, collegata al cordolo innestato per i 2/3 dello spessore della muratura.

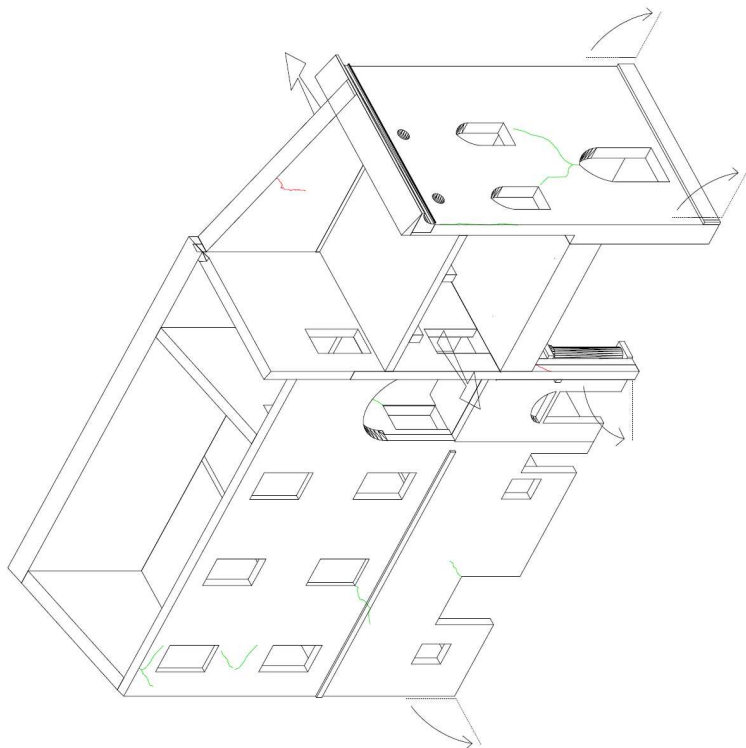
- In questa porzione di fabbricato il quadro fessurativo è contenuto. Si registra il crollo di una parte del controsoffitto in arelle gessate posto a rivestimento del solaio fra il primo e il secondo piano – sottotetto.
- La presenza di solai lignei posti alla medesima quota ha favorito la controventatura e il contenimento delle spinte di traslazione o rotazione verso l'esterno dei paramenti murari perimetrali.
- Il setto maggiormente lesionato risulta essere il prospetto settentrionale (su via Borgovecchio) dove si registrano alcune lesioni sotto intonaco e un fuori piombo, in gronda, di 5 cm.

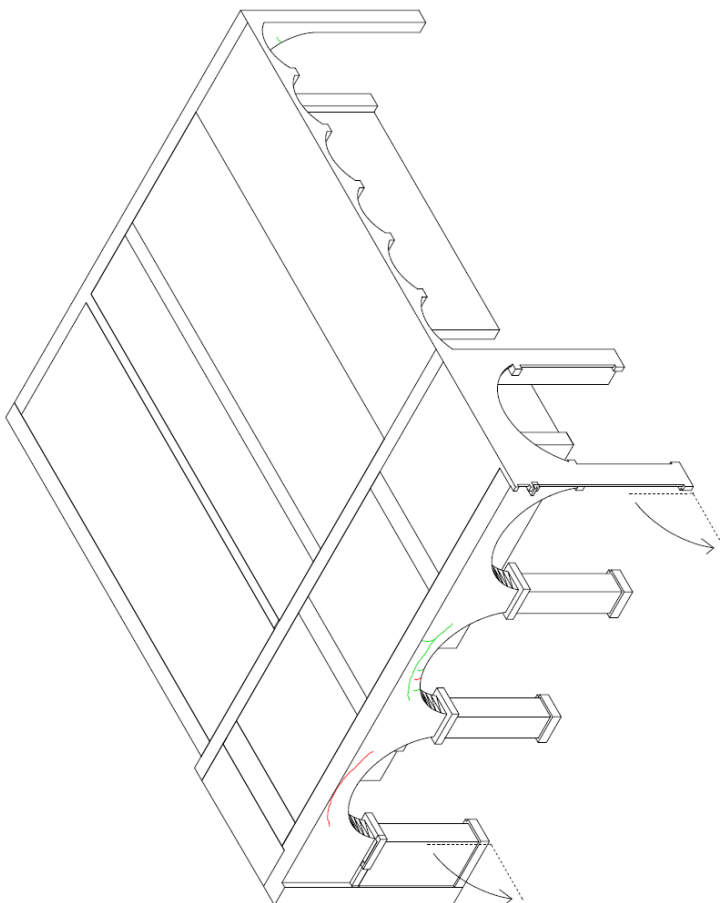
- La parete interna del portico presenta in più zone cavillature ramificate dell'intonaco, evidente segnale della presenza di sottostanti lesioni di diversa entità.
- Entrando nell'atrio, sulla parete destra confinante con il vano della chiesa ed oggi priva d'intonaco, si notano alcune profonde lesioni ad andamento prevalentemente verticale, in corrispondenza dell'attacco della seconda arcata della chiesa. Osservando la muratura si riscontrano la presenza di almeno due distinte fasi costruttive e l'esistenza di una intercapedine nella zona retrostante l'altare laterale destro.
- Le volterrane dell'atrio sono in più punti lesionate e, in un punto, è avvenuta la caduta di un concio, successivamente tamponato con del calcestruzzo

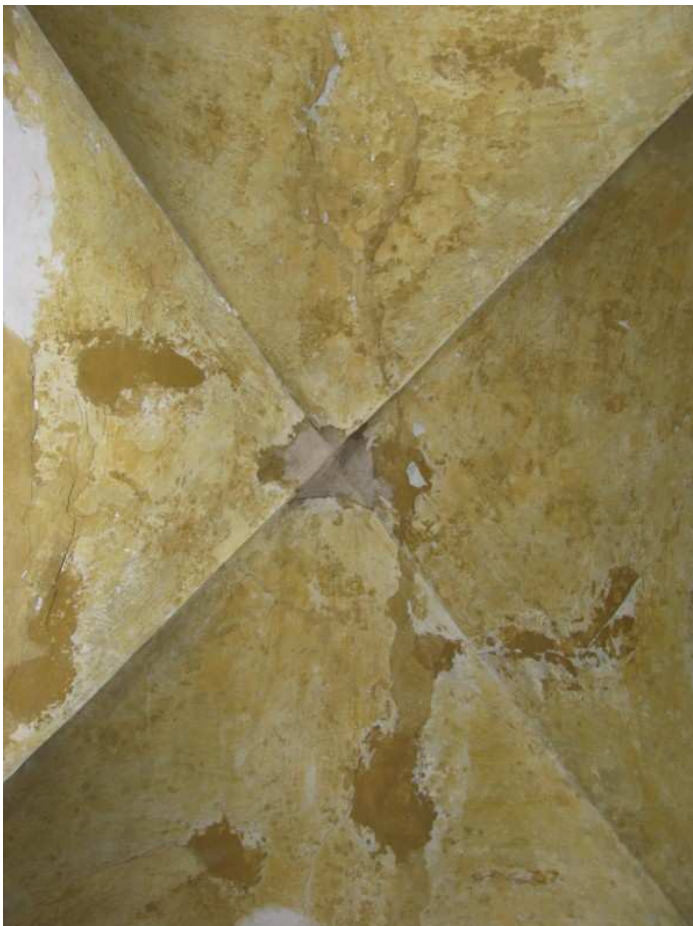
- Fotografia 1.18

- Fotografia 1.17: Portico della chiesa di Santa Maria della Misericordia – particolare della decorazione della volta p. 135
- Fotografia 1.18: Portico dell'ospedale di Santa Maria della Misericordia – particolare del quadro fessurativo della volta p. 135

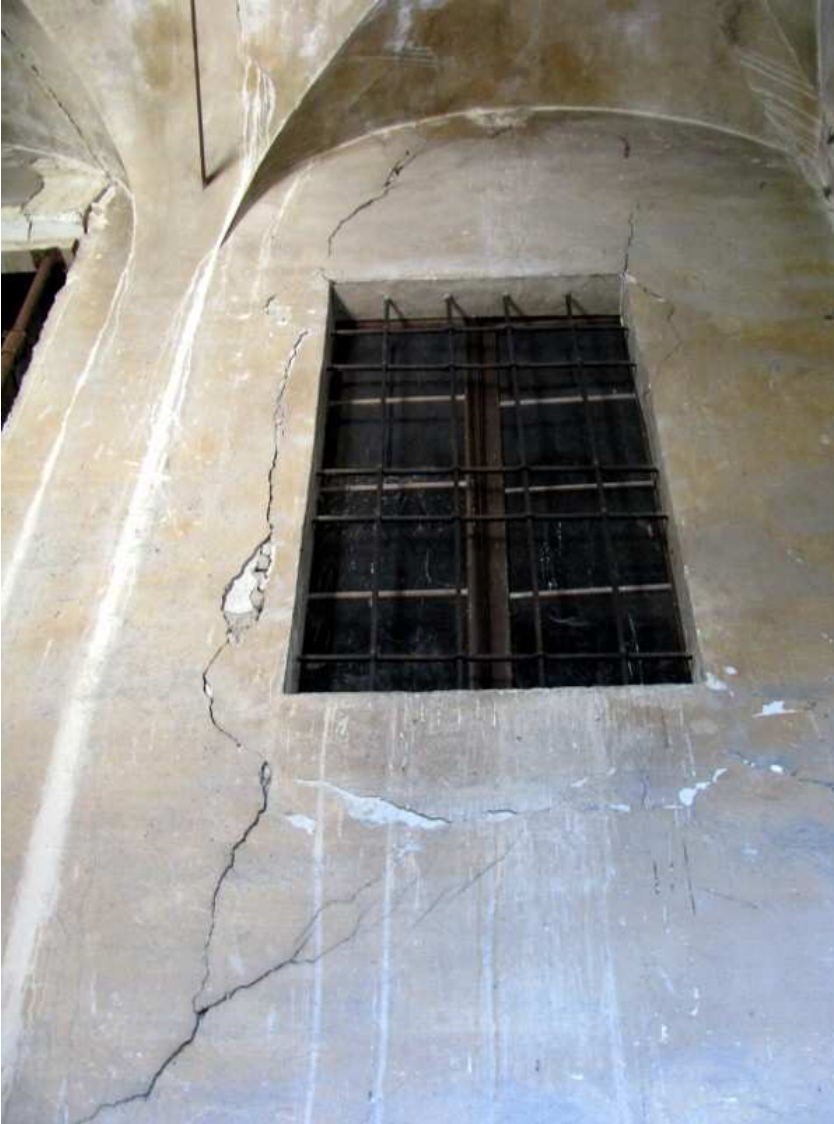
- **Fotografia 2.9**

- Fotografia 2.9: Ospitale di Santa Maria della Misericordia - particolare delle
lesioni della controparete dello scalone p. 141
- Fotografia 2.10: Ospitale di Santa Maria della Misericordia – particolare delle
crociere del loggiato al primo piano p. 141

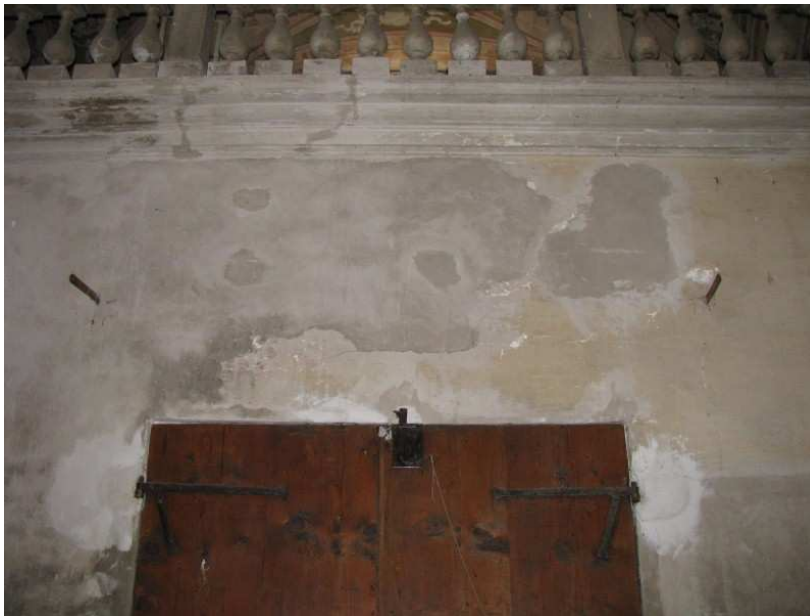
• Fotografia 3.2

- Fotografia 3.1: Chiesa di Santa Maria della Misericordia. Veduta dalla cantoria
dell’interno della chiesa di Santa Maria della Misericordia p. 146
- Fotografia 3.2: Chiesa di Santa Maria della Misericordia
Particolare della lesione del sopraporta dell’ingresso alla chiesa p. 146
