POLITECNICO DI MILANO

***STUDIO DELLO STATO DI DANNEGGIAMENTO DEL COMPLESSO DI SAN BIAGIO E
SAN GIUSEPPE DEI MINIMI A L'AQUILA COLPITO DAL SISMA DEL 6 APRILE 2009***

TESI di LAUREA di:

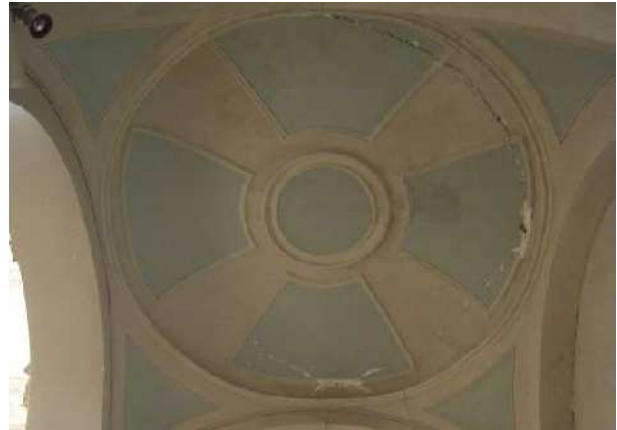
Le cupolette: Sulle cupolette a coperture delle navate laterali, si sono verificate delle lesioni sia di discrete dimensioni che più sottili aventi andamento circolare. A tali fessure si accompagnano lesioni sulle chiavi degli archi fra le campate delle navatelle.

L'interpretazione di un simile danneggiamento non è immediata, bisognerà indagare e conoscere la fattura delle cupolette, dei pennacchi e degli archi.

Figura 2.27 – Lesioni nelle cupolette della navata laterale sinistra

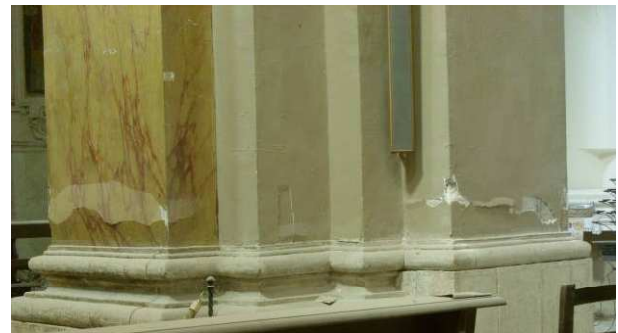
I pilastri fra le navate: I pilastri fra la navata centrale e navate laterali sono caratterizzati, in prossimità della loro base, da lesioni sub-orizzontali. Alcune basi dei pilastri sono invece interessate da lesioni sub-verticali, con espulsione di schegge lapidee.

Figura 2.28 – Lesioni sub-orizzontali alla base dei pilastri fra navata centrale e navata laterale destra.

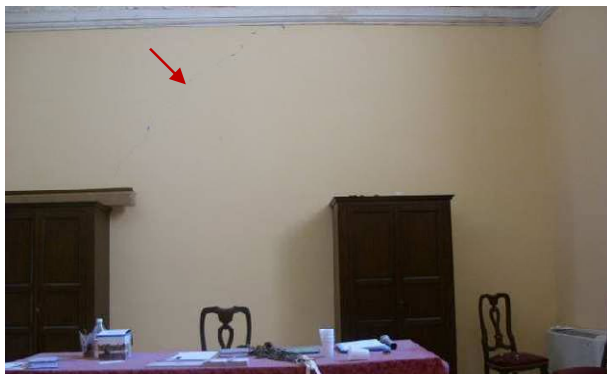
Figura 2.30 – Sacrestia: lesione inclinata sulla muratura confinante con palazzo Piscitelli.

Ambienti accessori: Nella sacrestia, la parete laterale destra, verso Palazzo Piscitelli, è interessata da una lesione inclinata. Lesioni analoghe si riscontrano sullo stesso allineamento murario negli ambienti immediatamente adiacenti verso via del Cembalo di Colantoni. Anche la parete opposta è lesionata coerentemente con quanto si può osservare dalla navata destra. In questa parete sono presenti i pilastri ottagonali dell'edificio duecentesco²⁰.

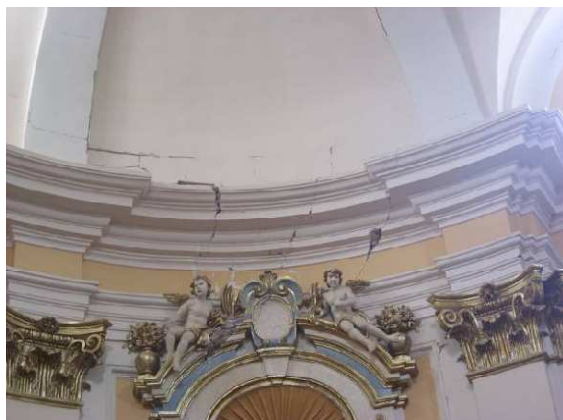
Figura 2.44 – Lesioni sulla muratura d'elevazione e sull'imposta della volta principale, lato sud est.

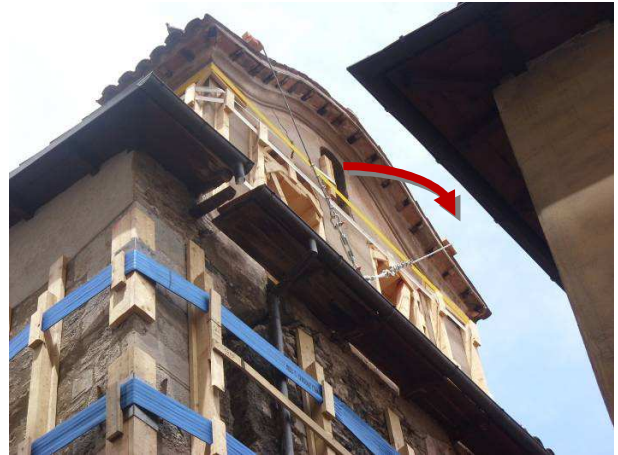
Vela campanaria: la vela campanaria, a prima vista, ha subito la fessurazione del fornice verso via Roio ed un fuori piombo residuo verso via degli Scardassieri.

Figura 2.53 – Innesco del meccanismo di ribaltamento della vela campanaria.

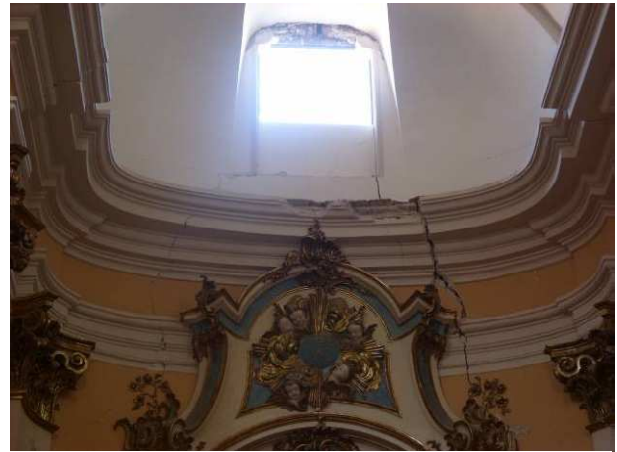
Abside: I dissesti più marcati, dopo quelli di facciata e vela campanaria, riguardano la parte absidale. Qui è possibile osservare un quadro fessurativo caratterizzato da lesioni sub-verticali che interessano sia la parete di fondo sia delle pareti laterali.

Figura 2.54 - Lesioni nella parete di fondo dell'abside

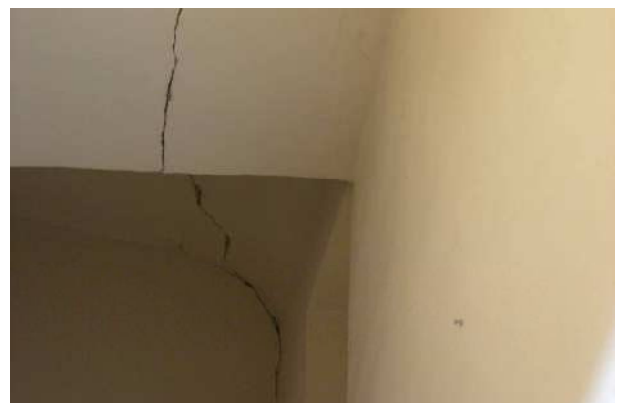
Ambienti d'angolo: Le strutture orizzontali di tutti e quattro gli ambienti d'angolo sono caratterizzate da lesioni. Tali lesioni si prolungano in genere sulle murature verticali, localizzandosi perlopiù all'incrocio murario.

Figura 2.55 – Lesioni nelle strutture orizzontali degli ambienti d'angolo, angolo di nord est.

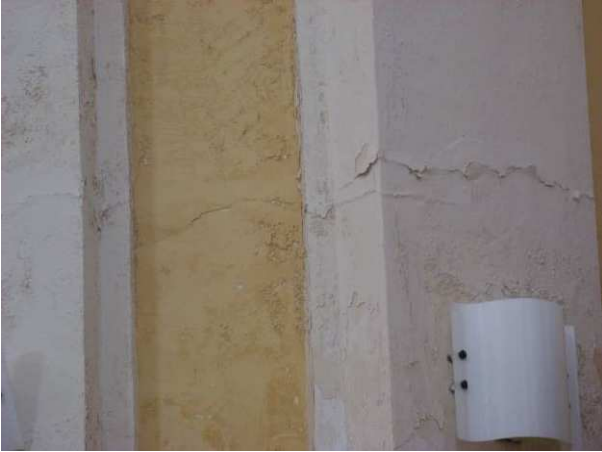
Figura 2.56 - Lesioni sub-orizzontali a sinistra dell'abside

Altri danneggiamenti: Lesioni sub-orizzontali molto visibili sono visibili ai lati dell'abside. Esse possono forse essere associate ad un'interazione con le strutture orizzontali degli ambienti d'angolo. Ai fuori piombo in prossimità degli altari laterali è stato possibile associare solo lesioni molto modeste.³⁷

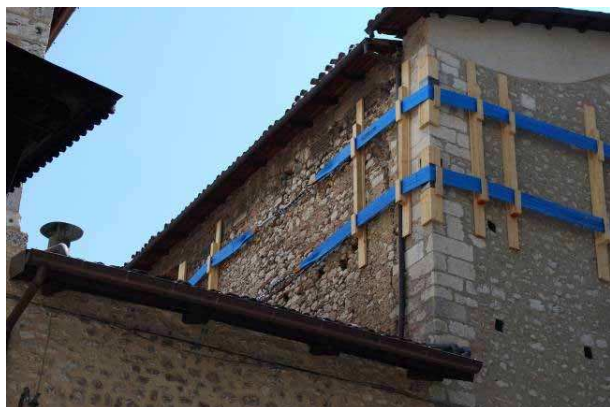
Figura 4.25 – Fessurazione lungo il collegamento tra la facciata e il muro longitudinale di sinistra.

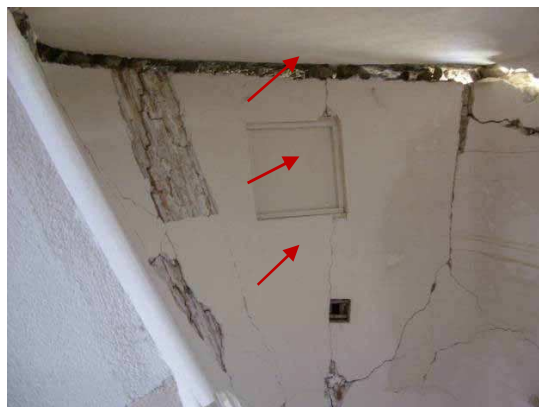
Figura 4.26 – Lesioni sull'imposta della volta principale dovute al distacco della facciata.

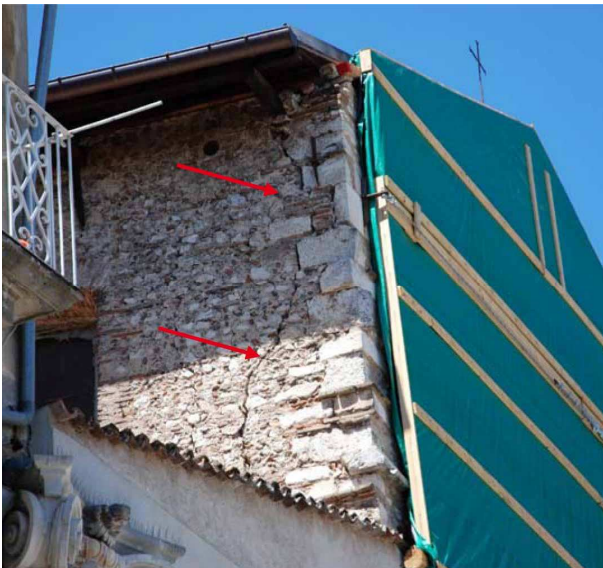
Figura 4.31 – Fessure nella parete longitudinale in prossimità del margine sinistro del timpano.

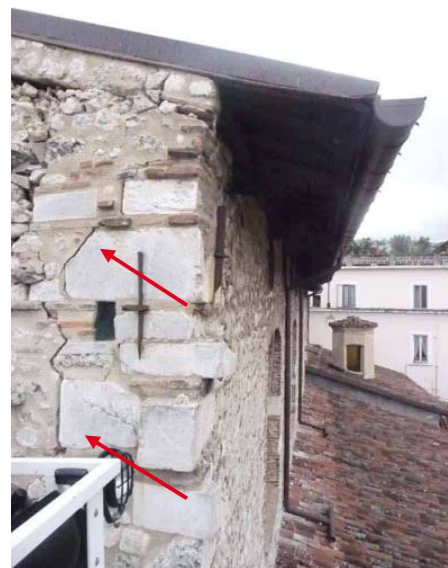
Figura 4.32 – Fessura al margine destro del timpano.

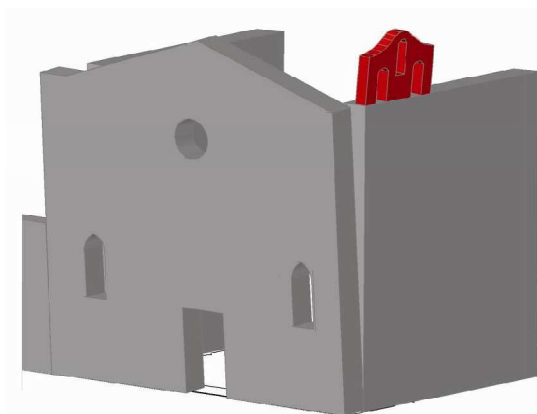
Figura 4.39 - Meccanismo bilaterale attivatosi nella vela campanaria.

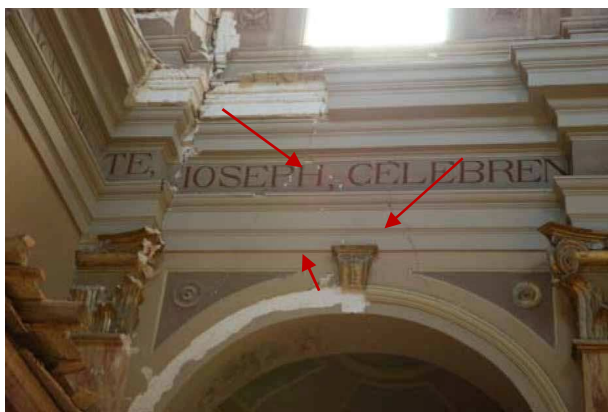
L'ipotesi del movimento longitudinale della struttura trova conferma dall'analisi delle fessurazioni situate sulle murature laterali della navata centrale, al di sopra del sistema di arcate. Tali fenditure presentano andamento inclinato, caratteristico dell'azione di taglio³⁰.

Figura 4.45 – Fessurazione della prima arcata di sinistra della parete della navata principale.

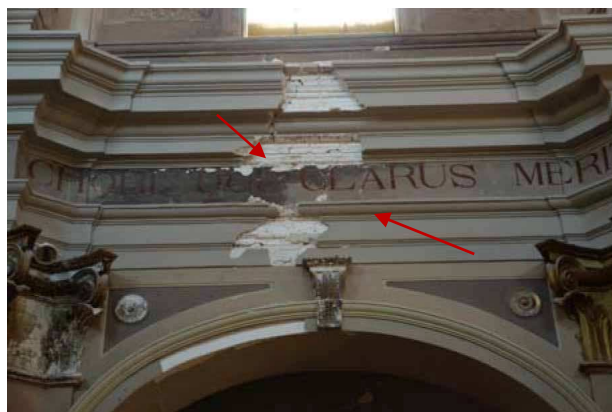
Figura 4.46– Fessurazione della quarta arcata di sinistra della parete della navata principale.

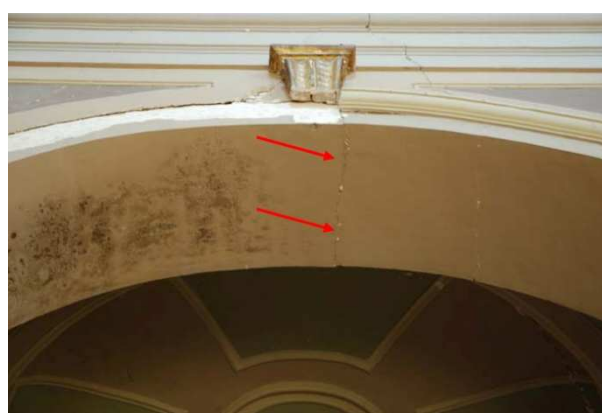
Si ritiene importante rilevare che le strutture della chiesa hanno subito intense sollecitazioni anche in direzione trasversale nonostante l'azione di confinamento esercitata sulla chiesa stessa dall'edificio circostante. A conferma di questo si ritrovano alcuni fenomeni fessurativi nelle paraste e nelle murature perimetrali delle navate laterali in cui si possono osservare lesioni orizzontali e la sconnessione di porzioni di rivestimento delle pareti dei muri perimetrali in pietra³¹.

Figura 4.47 – Scorrimento trasversale della prima arcata sul lato sinistro.

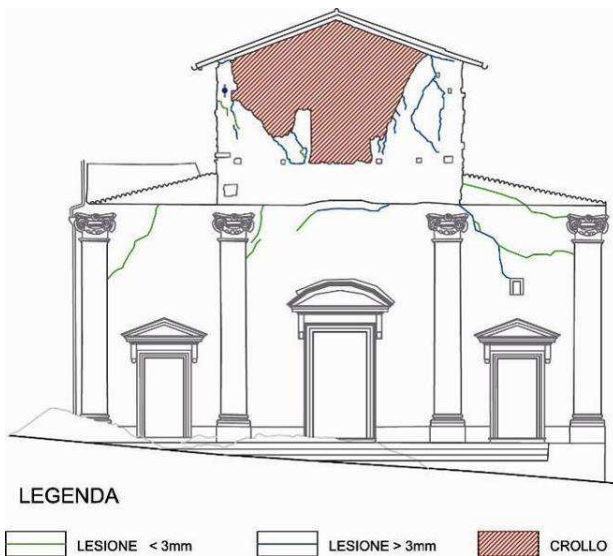
Analizzando il quadro fessurativo presente all'interno delle strutture della chiesa, appare subito evidente il crollo della parte sommitale della facciata. Proprio associate a questo fenomeno si notano in facciata alcune importanti lesioni con andamento verticale e obliquo (figura 6.2). Anche sulle murature longitudinali, in prossimità dell'ammorsamento con la facciata si notano delle fenditure con andamento verticale.

Figura 6.2 – Porzione muraria collassata.

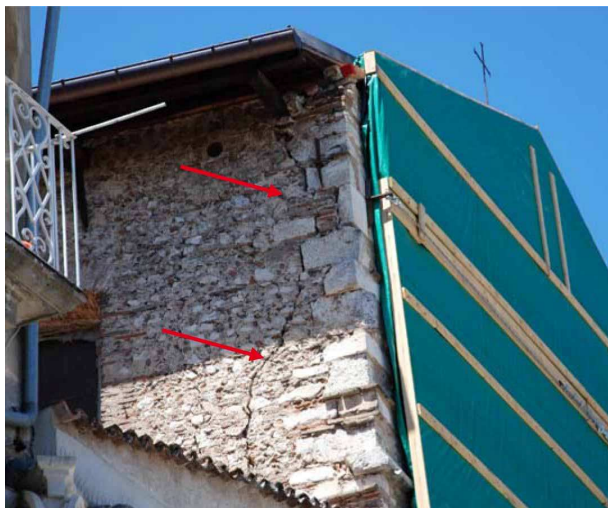
Figura 6.3 – Fessura nella parete longitudinale in prossimità del margine sinistro del timpano.

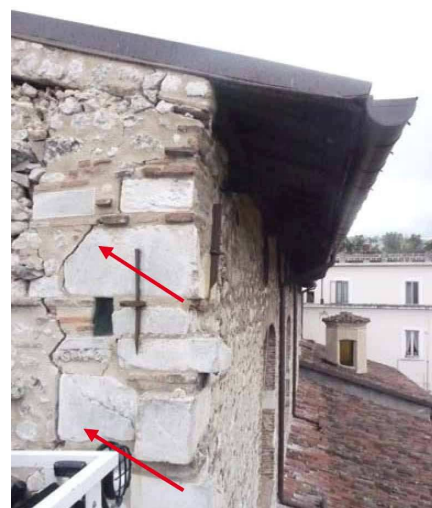
Figura 6.4 – Fessura al margine destro del timpano.

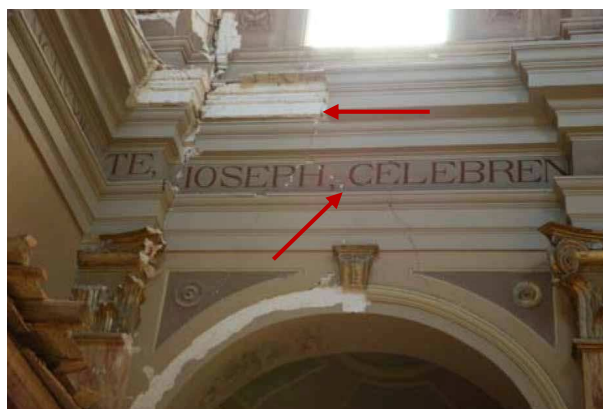
Figura 6.5 – Fessurazione nella prima arcata di sinistra della parete della navata principale.

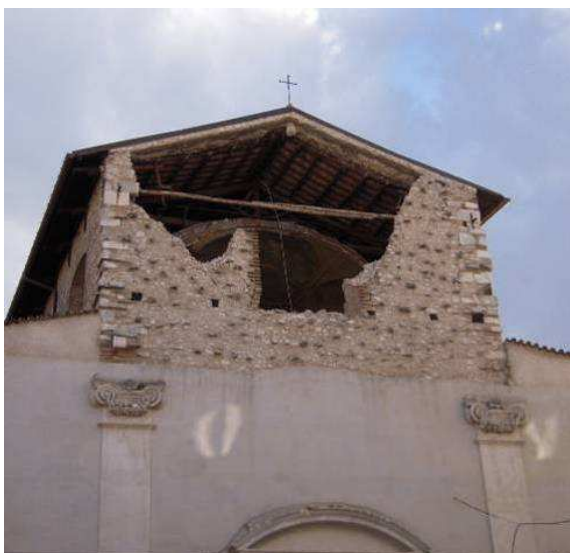
Figura 6.6 – Collasso della sommità della facciata della chiesa; visibile il tirante in legno.

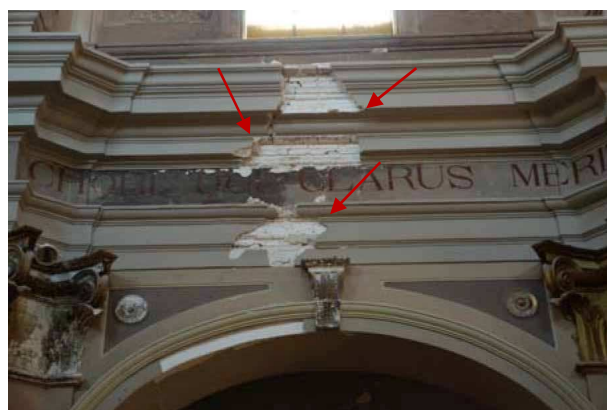
Figura 6.7 – Fessurazione nella quarta arcata di sinistra della parete della navata principale.

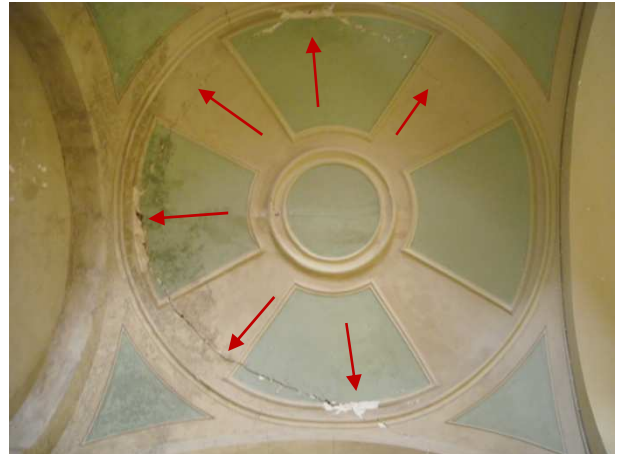
Figura 6.11 – Fessurazione nelle volte

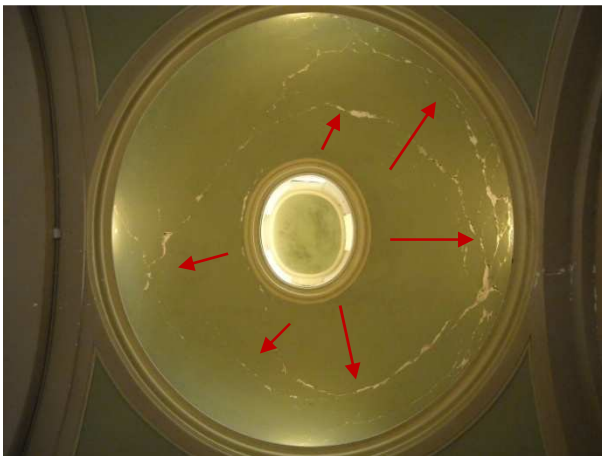
Figura 6.12 – Fessurazione nelle volte a base ellittica.

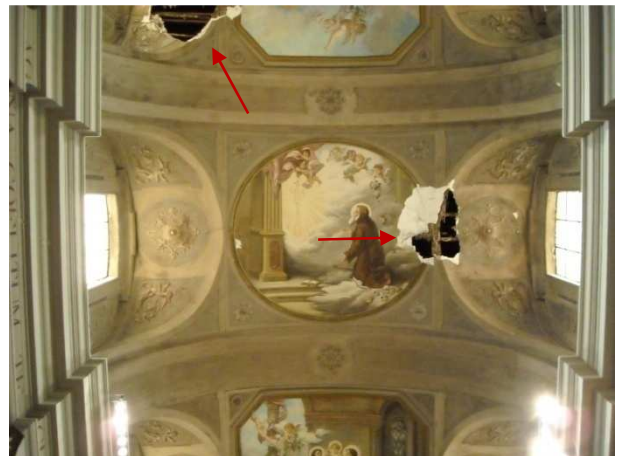
Figura 6.13 – Crolli localizzati nella volta della navata centrale.

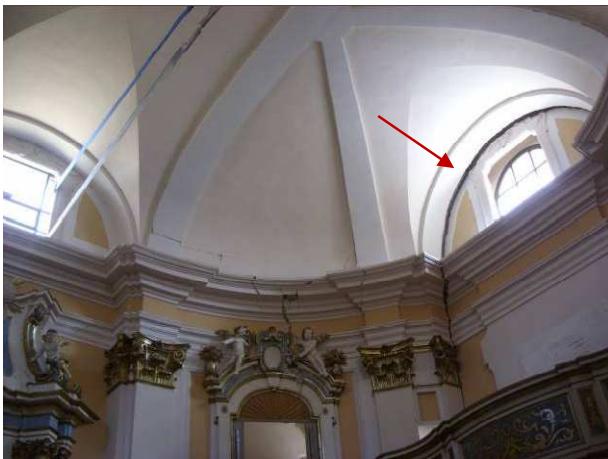
Figura 6.19 – Lesioni associabili all'innesco del meccanismo di ribaltamento della facciata lungo il alto

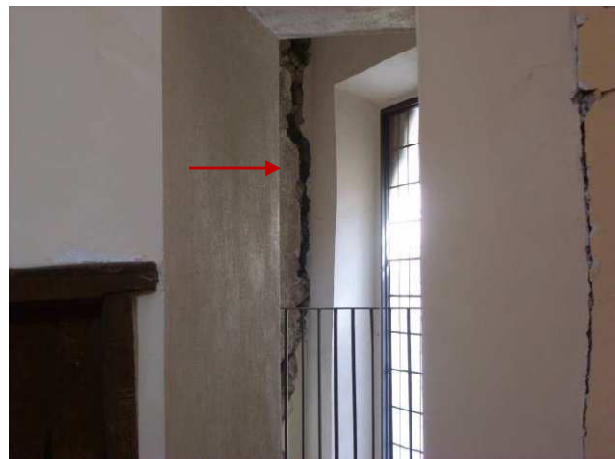
Figura 6.20 – Lesioni associabili all'innesco del meccanismo di ribaltamento della facciata lungo l'angolo di sud-est.

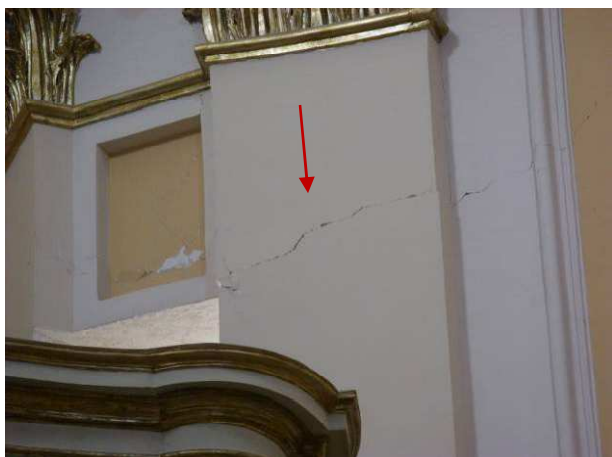
Figura 6.21 – Lesione orizzontale a livello della cantoria.

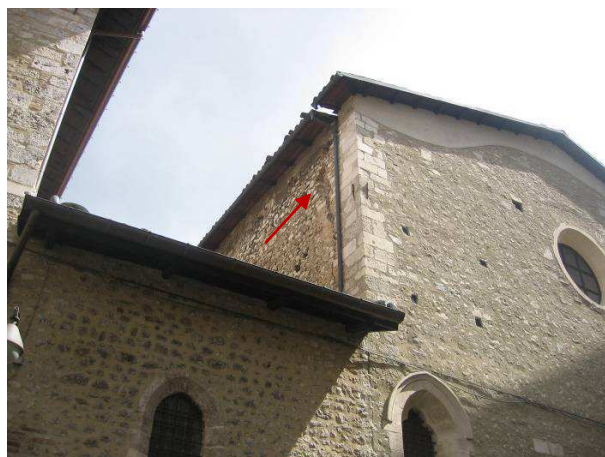
La facciata: Il danneggiamento della facciata è caratterizzato dall'innesco del ribaltamento che crea un fuori piombo si può stimare in un angolo di circa 0.69° . Oltre questa problematica, il fronte presenta una lieve lesione verticale.

Figura 6.22 – Innesco di ribaltamento della facciata.

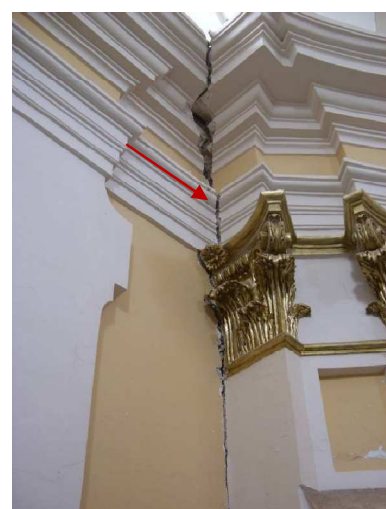
Figura 6.25 – Lesioni interne legate al ribaltamento della facciata.

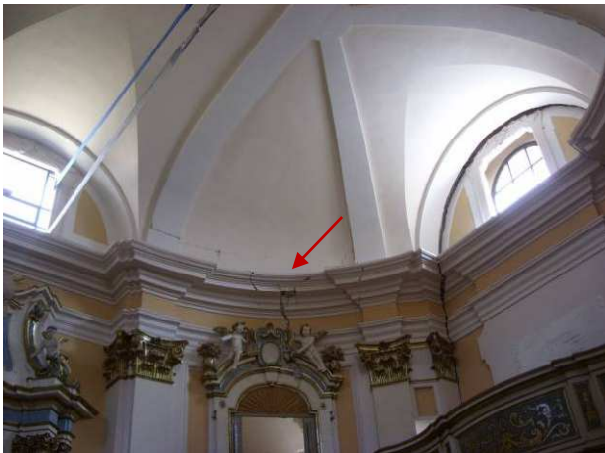
Figura 6.28 – Fessurazione delle murature laterali destre.

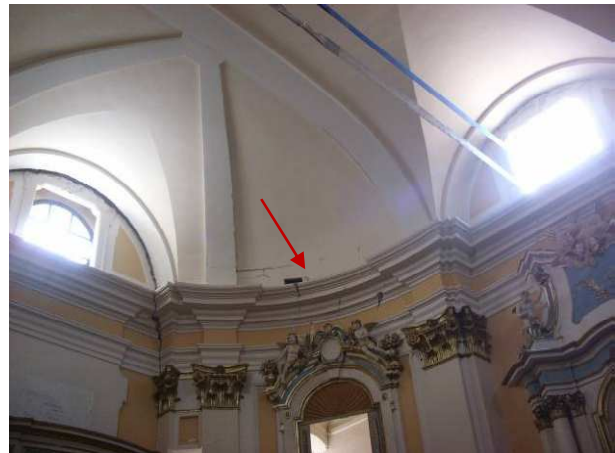
Figura 6.29 – Fessurazione delle murature laterali sinistre.

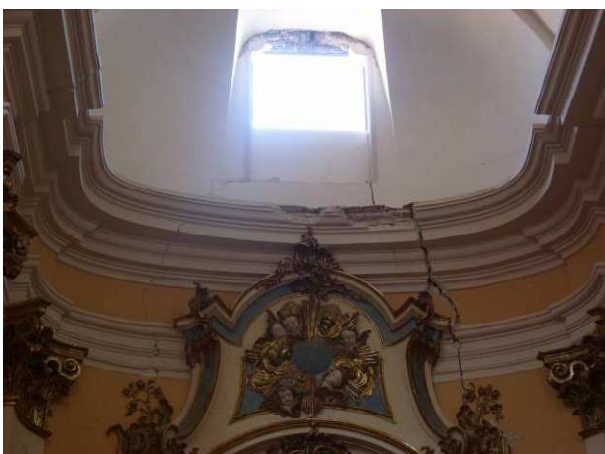
Figura 6.31 – Lesioni nella parete di fondo dell'abside.

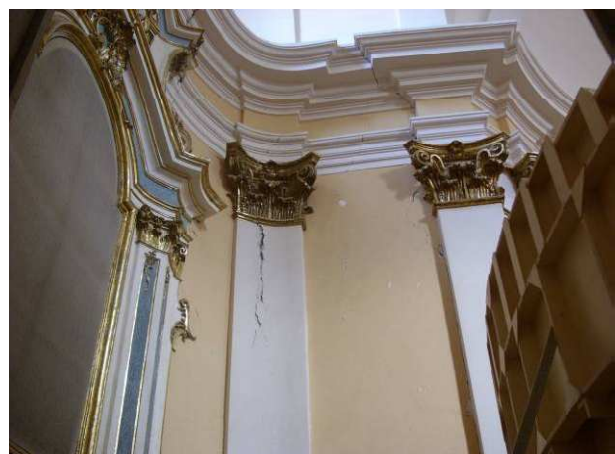
Figura 6.32 – Lesioni nella parete di destra dell'abside.
