## Capitolo 3

# L'intervento di consolidamento strutturale sulla torre di San Dalmazio

### 3.1. Rilievo e diagnosi del dissesto statico

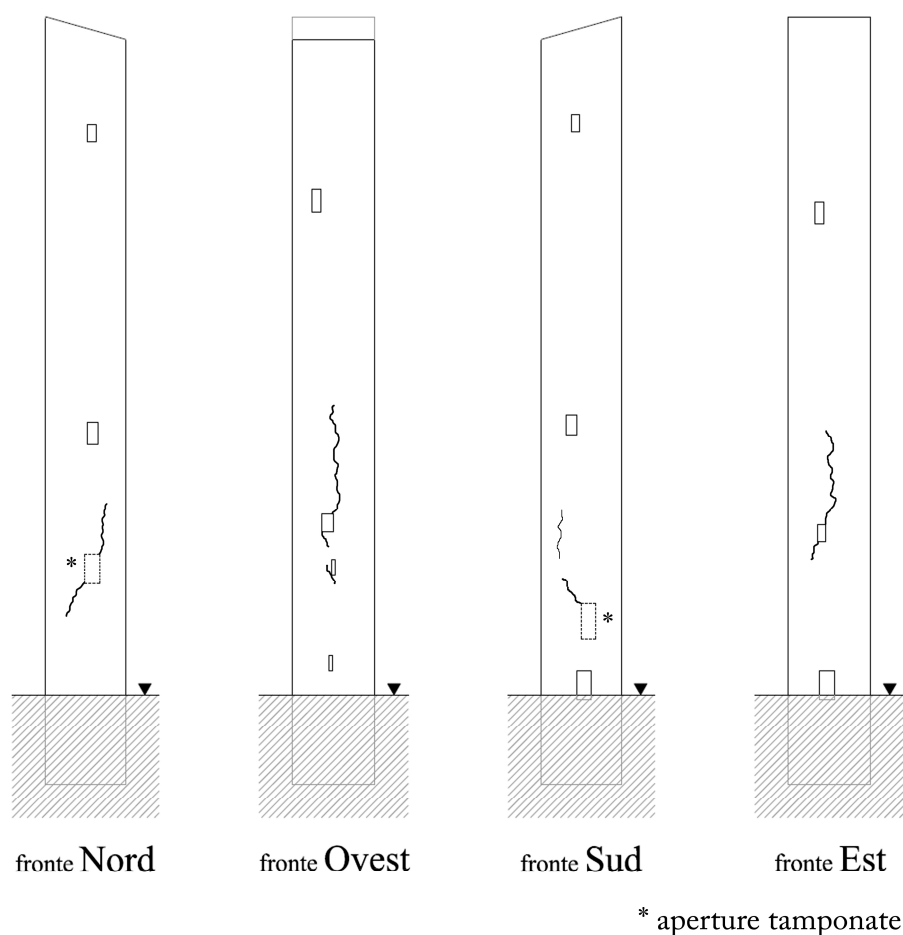
- Le principali lesioni si presentavano nelle pareti Est e Ovest tra quota 8 e 17 m, con andamento verticale, ed interessavano la zona centrale della parete, inglobando le finestre esistenti, tra cui alcune tamponate. Dette lesioni si mostravano come passanti;
- Altre lesioni si presentavano nelle pareti Nord e Sud, tra i 5 e i 12 m, in prossimità degli spigoli con la parete Est e con andamento obliquo; entrambe avevano origine in aperture già tamponate.

Figura 19 Quadro fessurativo della torre

Oltre alle lesioni, sulla parete Ovest in prossimità dell'ultima finestra si manifestava un vero e proprio distacco del paramento murario dalla retrostante muratura del sacco interno, dando luogo ad una fessura di circa 20 mm, leggibile in corrispondenza della finestra ma che interessava l'intera parete per un'altezza di circa 4 m.

La presenza delle lunghe fessure verticali sulle pareti Est ed Ovest e delle fessure inclinate sulle pareti Nord e Sud nella zona compresa fra 8 e 18 metri dal piano strada, appariva inconsueta e non facilmente decifrabile, in particolare per il fatto che le due fessure inclinate sulle pareti Nord e Sud avevano andamento opposto. È utile dunque ripercorrere gli eventi strutturali più salienti intervenuti nel tempo:

Tutte le lesioni presenti risultavano compatibili con sollecitazioni applicate alla torre all'altezza della copertura della chiesa, evidenziando così una interazione fra le due strutture. Si identificano dunque due distinte azioni:

- Una spinta in direzione Nord-Sud esercitata dalla volta e dalla copertura della chiesa, entrambe spingenti, in quanto mancanti di catena di contrasto in prossimità della torre.

Questa spinta ha causato le lesioni verticali di trazione che appaiono sulle pareti Est ed Ovest;

- Una spinta in direzione Est-Ovest esercitata dai 34 m di estensione della chiesa, addossata alla torre, a causa delle variazioni termiche stagionali. Quest'ultima causa induce azioni interne di taglio e momento torcente sulla torre e, di conseguenza, rotture inclinate per trazione della muratura sulle pareti Nord e Sud, giustificando l'opposta inclinazione delle lesioni.

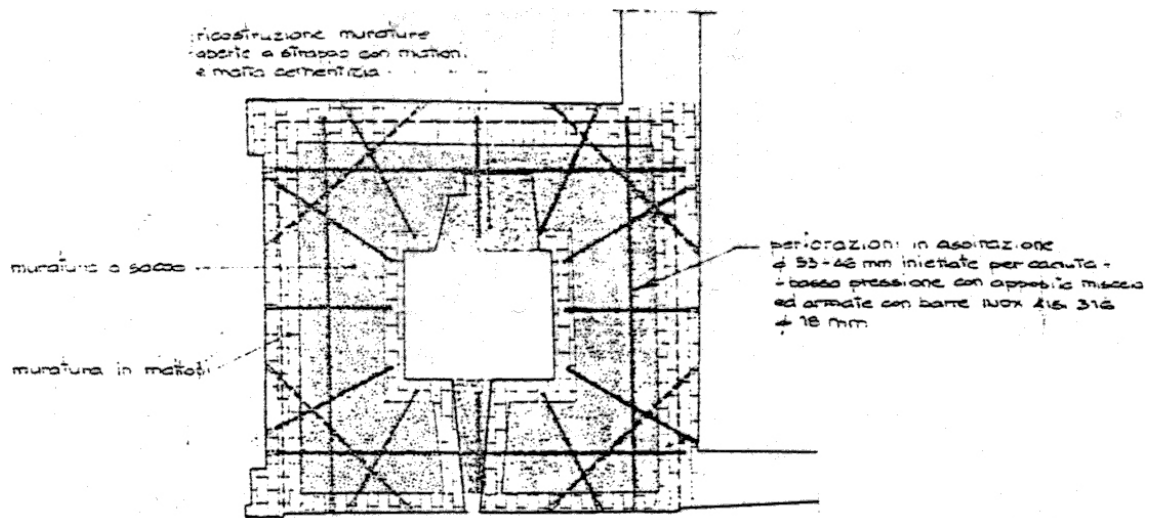
Figura 20 Progetto preliminare di consolidamento: sezione orizzontale della torre a quota 1.00 m [8]

- Realizzazione di uno schermo di iniezioni tra la torre e la fognatura, al fine di proteggere le fondazioni dai liquidi da essa dispersi;
- Iniezioni di miscele a base di legante idraulico nella muratura;

- Cerchiatura della torre mediante l'utilizzo di barre in acciaio inox inserite nella muratura, secondo la tecnica delle iniezioni armate, con diverse angolazioni (parallele alle pareti, inclinate a 45° e anche perpendicolari alle pareti) per soddisfare molteplici obiettivi: rinforzare gli ammorsamenti d'angolo, ripristinare la continuità in corrispondenza delle lesioni, aumentare la duttilità della muratura, creare un sistema a traliccio per la resistenza ai carichi orizzontali, indurre uno stato di tensione triassiale sotto carico;

- Ripristino delle catene e costituzione di una soletta armata all'estradosso della volta della chiesa, al fine di eliminare le spinte laterali scaricate sulla torre;

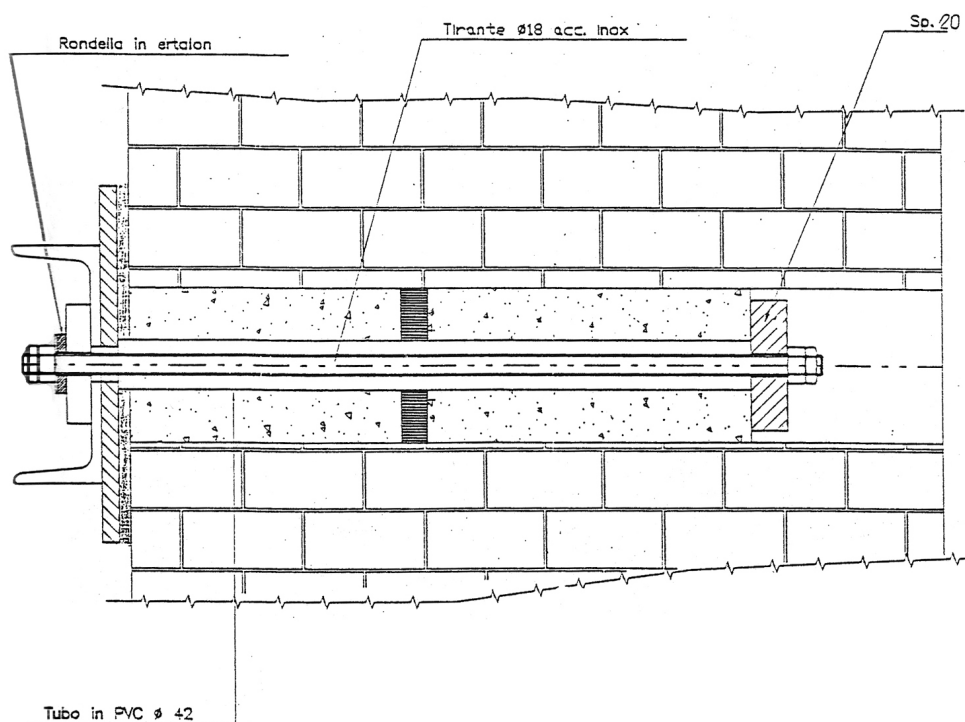
Figura 21 Tirantature radiali eseguite all'interno delle buche puntaie [9]

Si scelse dunque di garantire il contrasto alla piastra esterna tramite il riempimento delle buche puntaie con una malta idraulica a ritiro compensato, mantenendo sempre l'arretramento di 12 cm rispetto al filo esterno con un'opportuna cassetatura. Per la definizione della malta vennero effettuate le opportune verifiche di compatibilità chimico-fisica con la muratura, mentre per quanto riguarda le sue proprietà meccaniche si dovette operare un compromesso tra due esigenze:

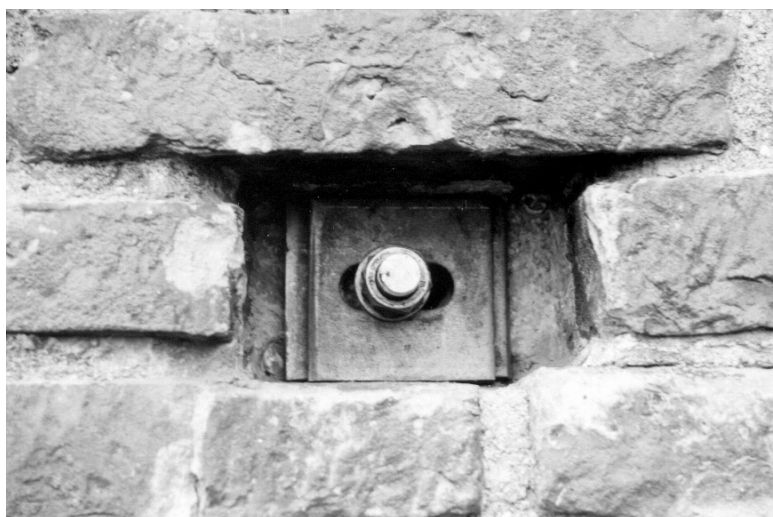
Figura 22 Piastra esterna di contrasto all'interno di una buca puntaia [19]

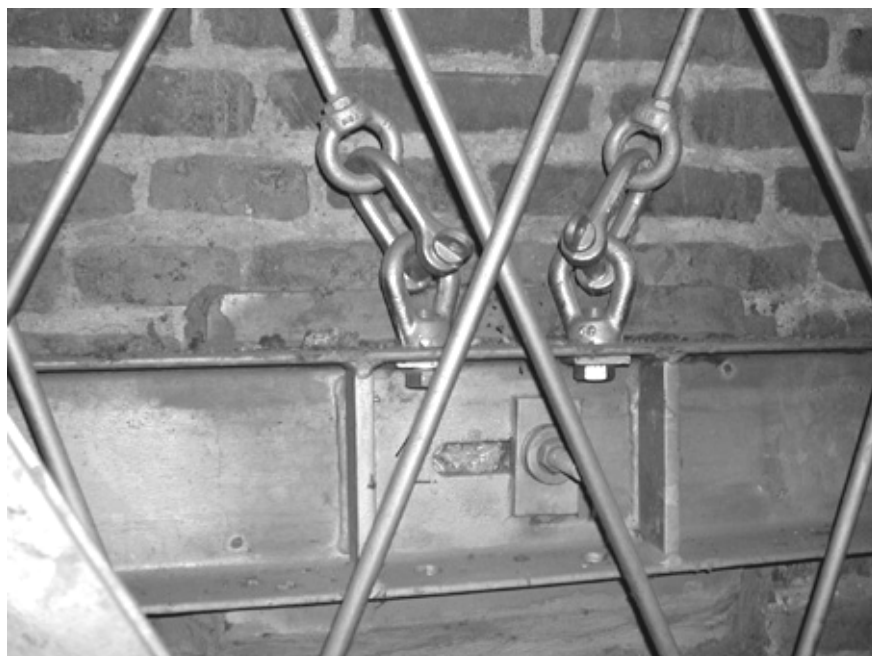
**Figura 23 Girello metallico interno alla torre muraria [19]**

Si è visto come ogni 1,05 m circa in altezza siano presenti 12 buche puntaie nella muratura. Le estremità interne dei tiranti inseriti nelle buche sono collegate tra loro da un profilo UPN 200 che corre sul perimetro interno della torre, e sul quale insistono le piastre di contrasto. Ne risultano una serie di “girelli” metallici, con frequenza pari a quella delle buche puntaie, che danno luogo ad un sistema diffuso di cerchiatura della torre dal suo interno. Il collegamento tra profili UPN, collegati tra loro con giunzioni bullonate regolabili, e muratura è garantito dall'attrito che si genera grazie al tensionamento dei tiranti, che impedisce lo scorrimento relativo sulla superficie di contatto.

Il ruolo dei girelli è quindi quello di contrastare la dilatazione trasversale della torre, e di conseguenza di incrementarne la resistenza ultima a compressione.

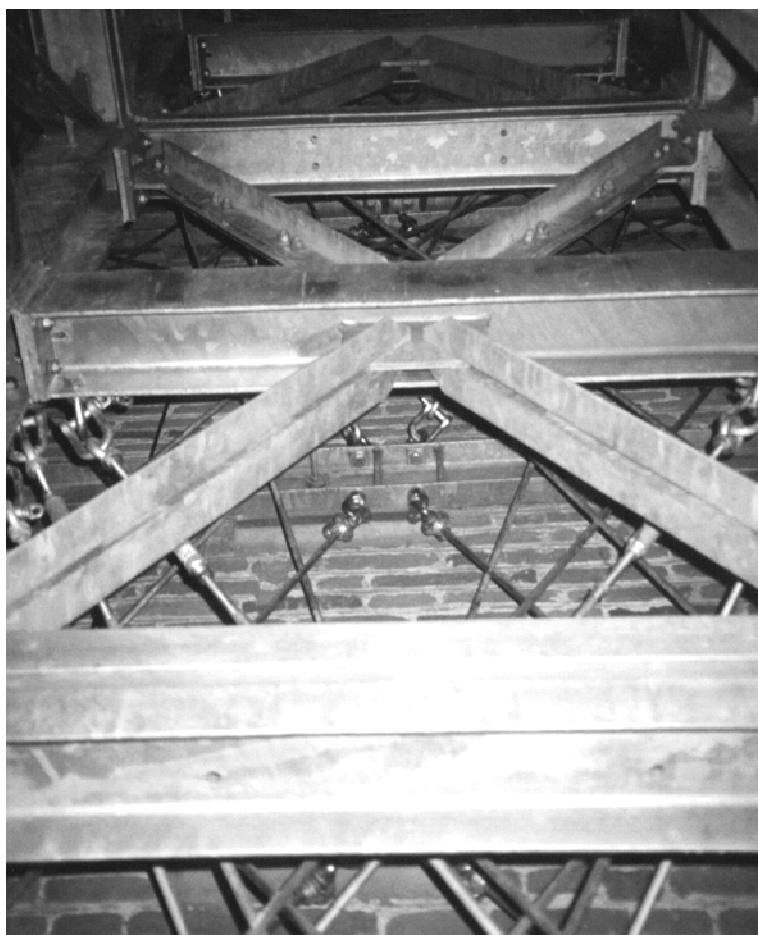
Figura 24 Traliccio metallico e stralli di collegamento con la muratura [19]

A traliccio completato, tra di esso e la torre in muratura si è creato un cavedio che si allarga salendo in quota, per via della riduzione dello spessore dell'apparato murario. In questo spazio sono stati collocati gli stralli di collegamento tra le due strutture, fino a quel momento indipendenti tra loro. Gli stralli si dipartono dai nodi principali del traliccio metallico, per collegarsi, seguendo differenti inclinazioni, con i girelli solidali alla muratura: dapprima sono state posizionate tutte le barre, dopodiché si è proceduto al loro tensionamento, operazione che, a causa dell'elevato grado di iperstaticità dell'assetto strutturale, ha richiesto più passaggi. Il controllo della quota parte di carico trasferito alla torre metallica è avvenuto grazie al posizionamento di 8 estensimetri elettrici, disposti sulle 4 gambe del traliccio.

- Stralli *portanti*, diretti verso il basso, cui è stata imposta una post-tensione pari a 5 kN;
- Stralli *stabilizzanti*, diretti verso l'alto, cui è stata invece imposta una post-tensione pari a 2 kN.
