POLITECNICO DI MILANO

**EVOLUZIONE DEL MERCATO DELLE COPERTURE IN
LOSE NELLA REGIONE AUTONOMA VALLE D'AOSTA:
VALORI CULTURALI E PRESTAZIONALI**

Mathieu Champrétavy

Dicembre 2011

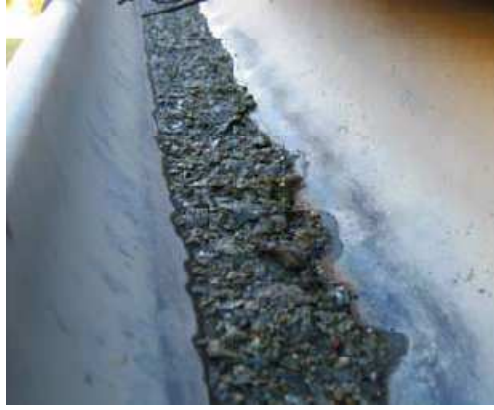
Figura 84 - Materiale depositato nel canale di gronda derivato dalla lavorazione delle lose (polveri e particolato) –

Per pulire il canale di gronda solitamente i proprietari contattano le imprese di coperture che svolgono la pulizia della gronda in poco tempo.

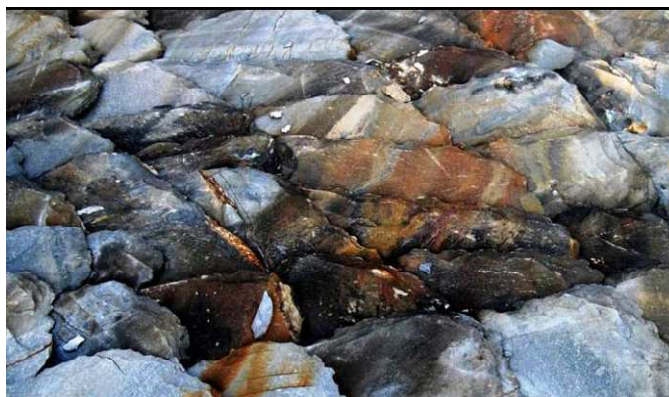
Un'altra problematica riscontrata è l'intensa fessurazione della maggior parte delle lose; le lose risultano essere molto fessurate con fessure che attraversano spesso l'intero spessore della losa. Alcune fessure sotto l'azione degli agenti atmosferici (soprattutto i cicli gelo-disgelo) e del tempo si sono notevolmente ingrandite ed aperte fino a riuscire a spaccare la losa che necessita dunque di essere sostituita; altre fratture, poiché interessavano soltanto i bordi della losa, hanno provocato solamente piccoli distacchi di materiale che però risulta sparso su tutto il tetto per poi accumularsi nelle grondaie.

Figura 101 – Variazione colore della copertura –

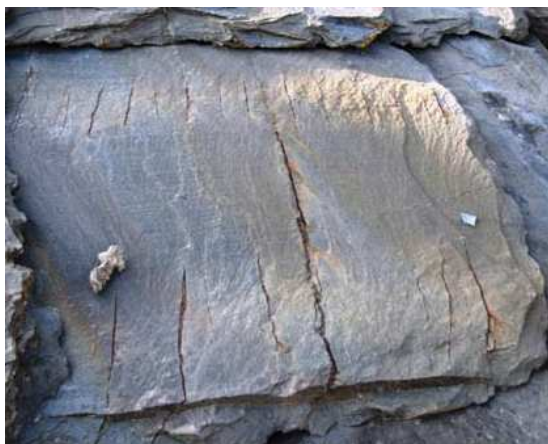
Figura 103 – Losa con intensa fessurazione –

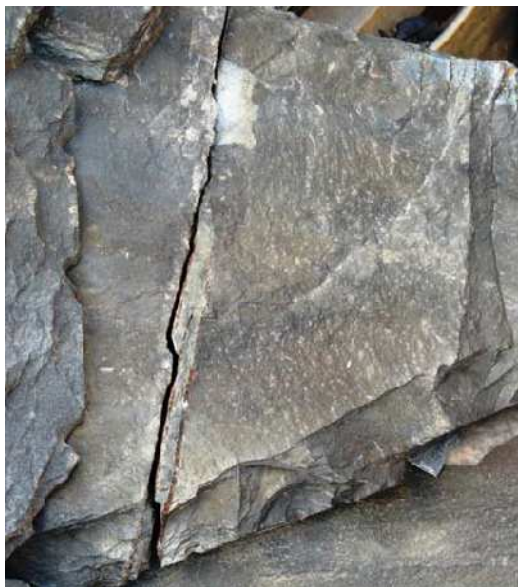
Figura 104 – Losa fratturata –

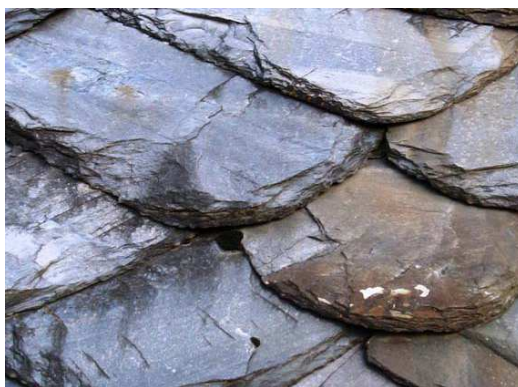
Il materiale utilizzato si presenta in molti casi fessurato, con alcune fessure che attraversano le lose per l'intero spessore provocando, in alcuni casi, anche la rottura del materiale; infatti si è osservato la presenza di piccole parti distaccate ma soprattutto anche di alcune lose rotte per il loro intero spessore e per tutta la lunghezza e che necessitano dunque di essere sostituite.

Figura 107 – Lose di porfiroide posate nel 1982 –

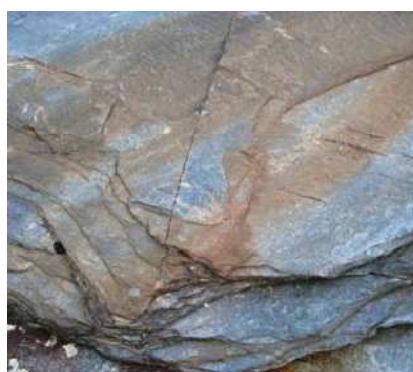
Figura 110 – Losa fessurata –

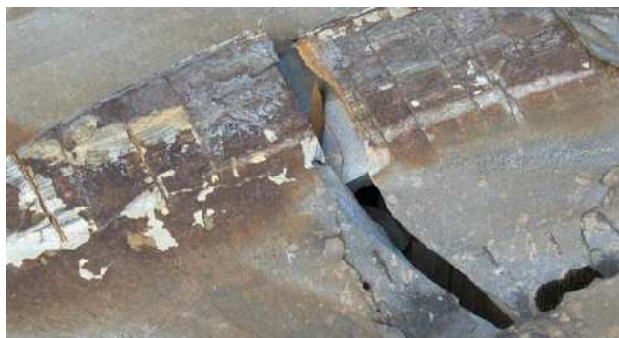
Figura 111 – Particolare di losa fratturata –

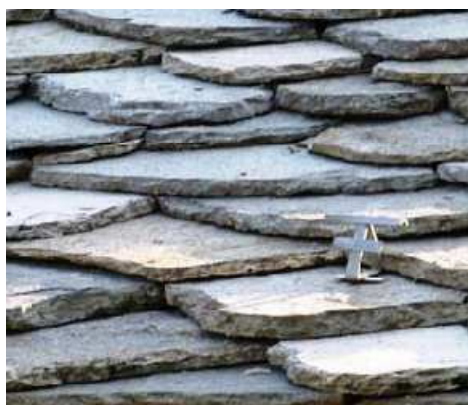
Il materiale si presenta in un più che buono stato di conservazione senza evidenziare problematiche particolari o stati di sofferenza; esso si mostra molto compatto senza evidenti segni di fessurazione e pressoché privo di fratture capaci di generare anche solo piccoli distacchi. Lo spessore delle lose è di circa 5/6 centimetri e alcune, in

Figura 115 – Lose in ottimo stato di conservazione –

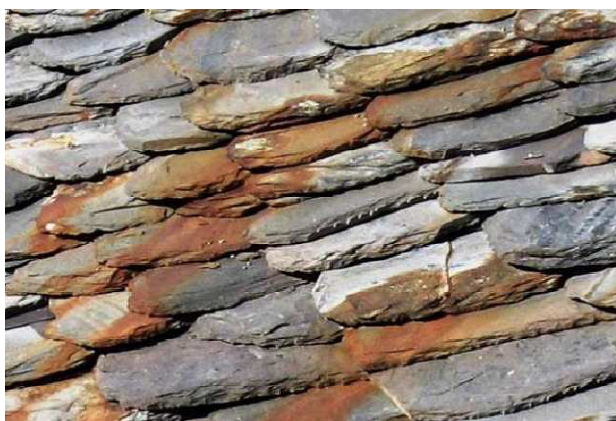
Ad oggi il fatto più rilevante risulta essere la marcata presenza di ruggine in molte zone del tetto; questa ruggine alcune volte si origina dai ferri applicati per ancorare le lose, per poi colare e colorare di brunastro le lose sottostanti, altre volte si origina direttamente da nodi di roccia presenti su alcune lose; questo fatto risulta essere particolarmente problematico dal punto di vista estetico in quanto la copertura presenta una colorazione diversa dall'originale e può apparire molto più degradata di quanto poi realmente sia.

Figura 120 – Parte del tetto con evidenti colate di ruggine –

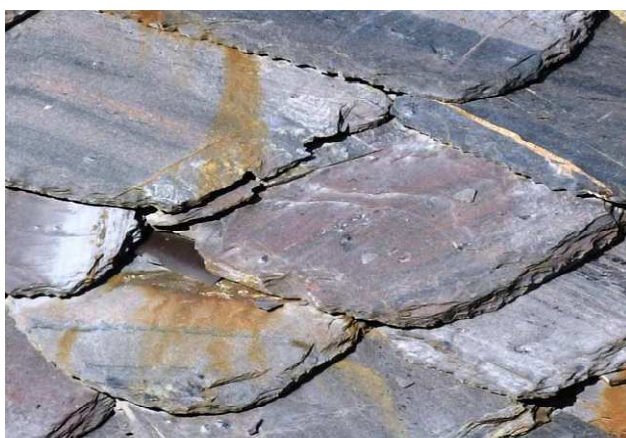
Figura 124 – Lose leggermente fessurate con piccoli distacchi di detriti –

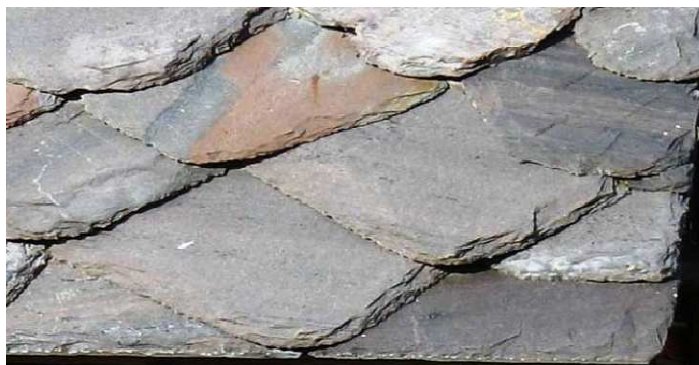
Figura 125 – Lose in buono stato di conservazione –

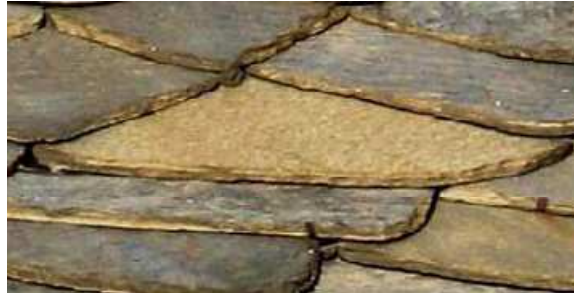
Figura 127 – Losa con colorazione tendente al giallo –

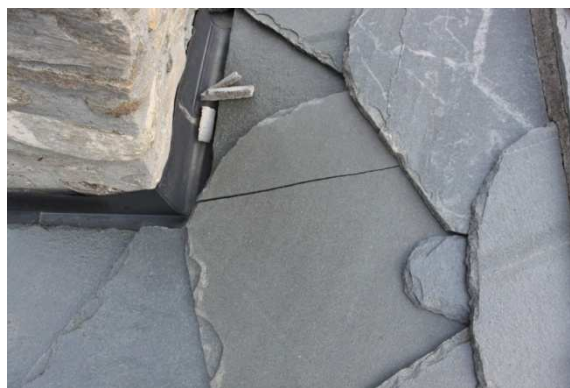
Figura 131 – Losa fratturata dietro un camino sulla falda Ovest e alcuni detriti –

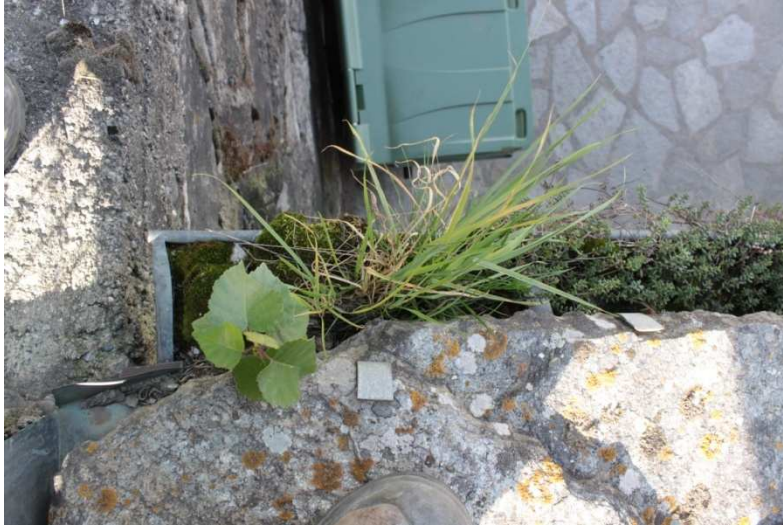
Figura 141 – Particolare della gronda e della vegetazione annessa –

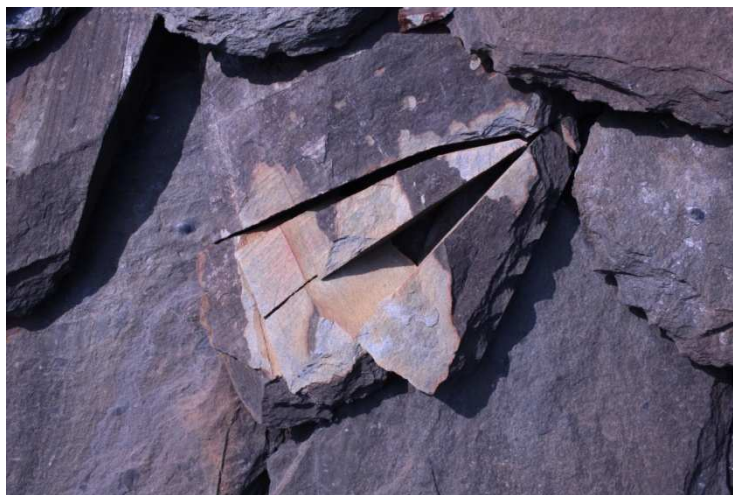
Figura 146 – Losa fratturata e fessurata –

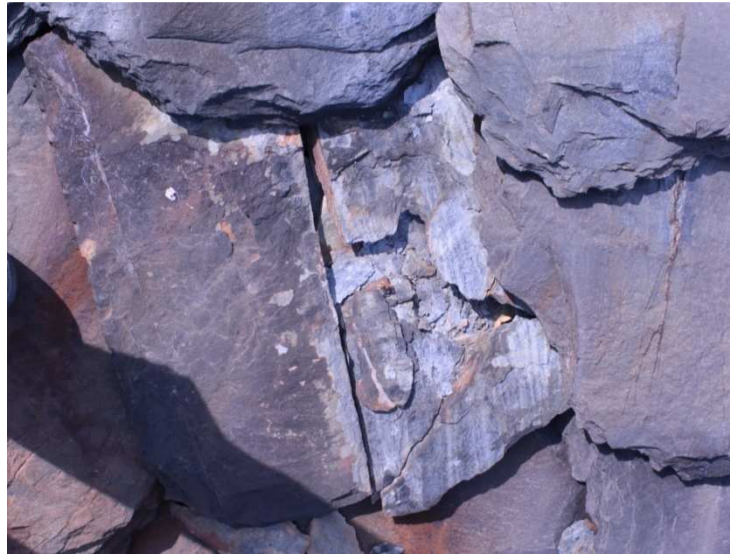
Figura 147 – Losa originante ruggine e marcita nel tempo –

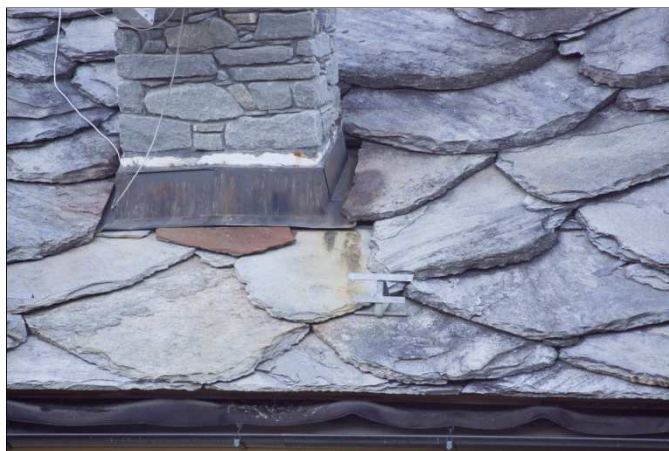
Figura 152 – Particolare della variazione di colore delle lose tendenti dal giallo al nero –

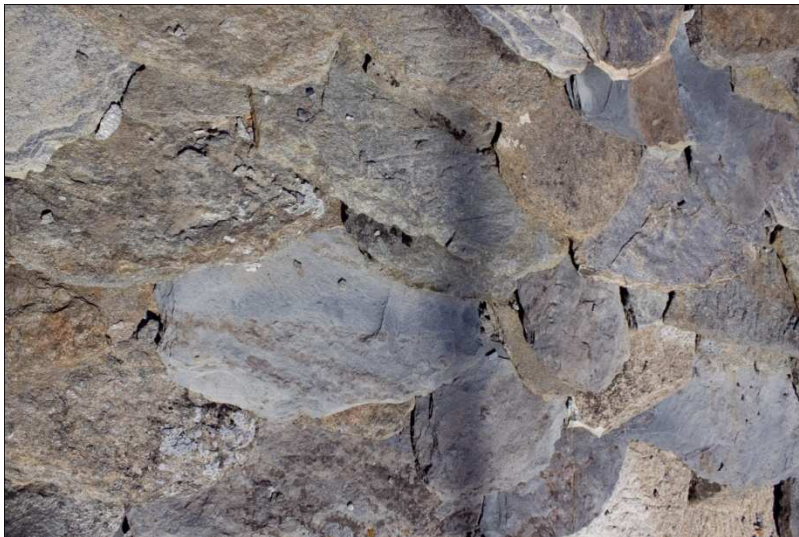
Figura 162 – Detriti presenti su gran parte della copertura –

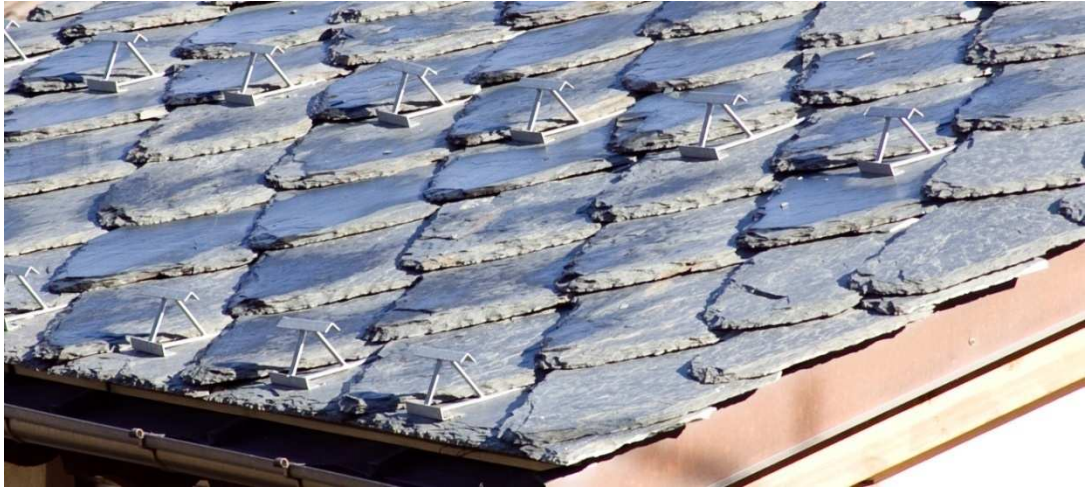
Figura 165 – Particolare della copertura in cui è visibile il ridotto spessore della losa e l'elevato numero di fermaneve installati –

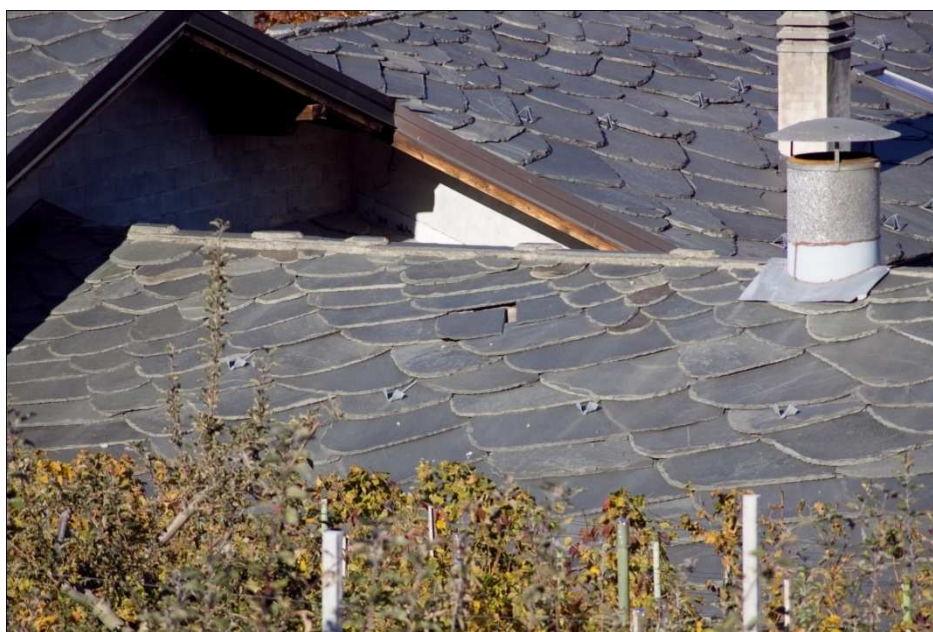
Figura 168 – Particolare di una losa fratturata sulla falda esposta a Sud –

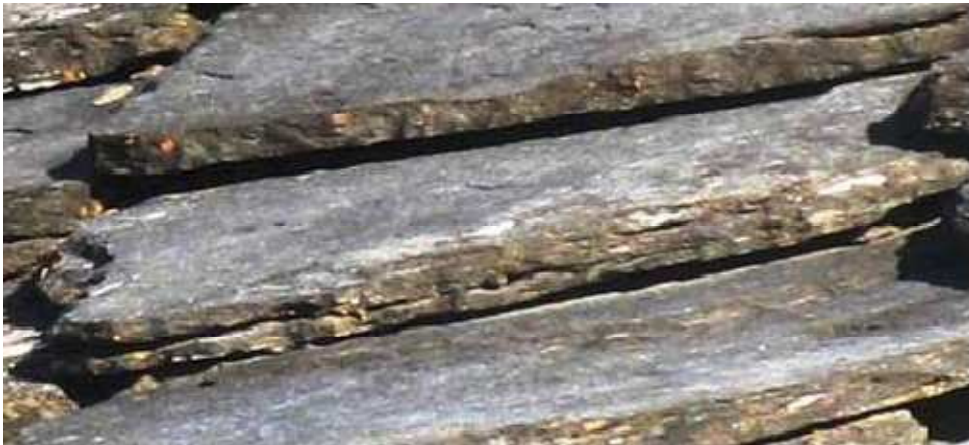
Figura 175 – Particolare di una fessurata –

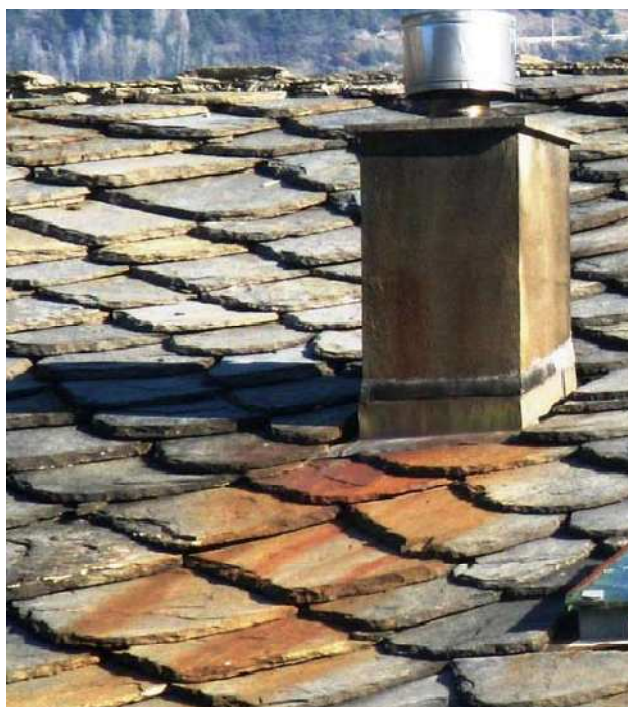
Figura 176 – Particolare della striscia di ruggine originata dalla scossalina del camino –
