SEZIONE 2-2 scala 1:100 - PROSPETTO INTERNO OVEST

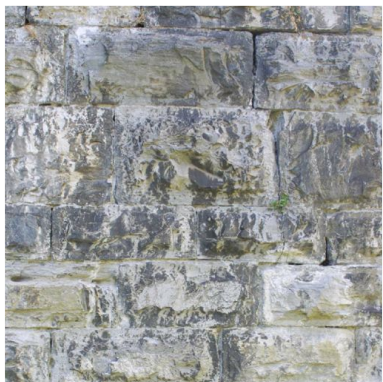
1 Deposito superficiale/Crosta

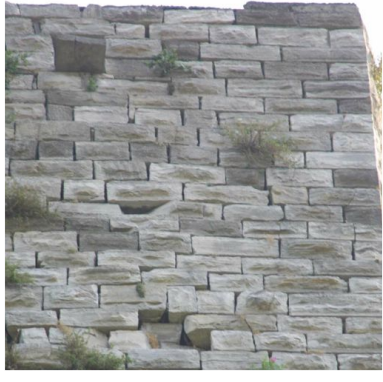
2 Efflorescenza

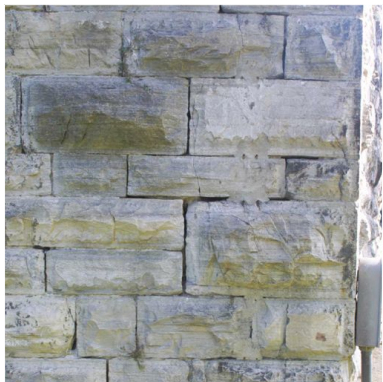
3 Ferri

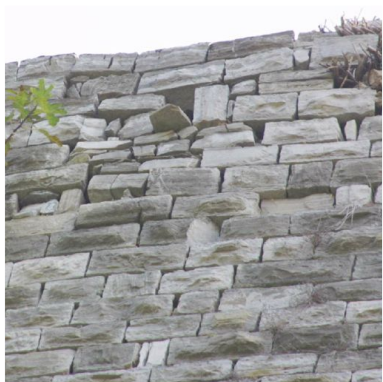
5 Muratura pericolante

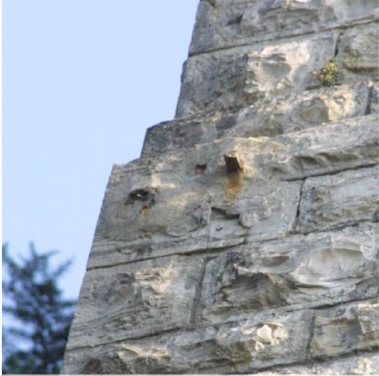
1
Ferri
-

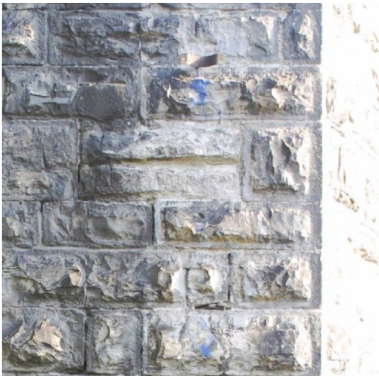
2
Graffiti vandalici
-

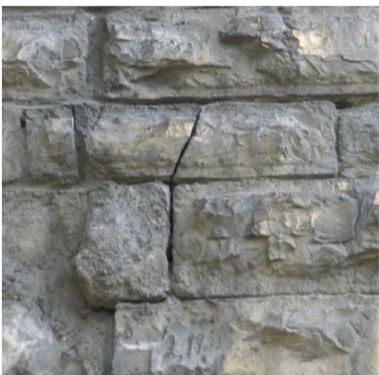
3
Fessure
-

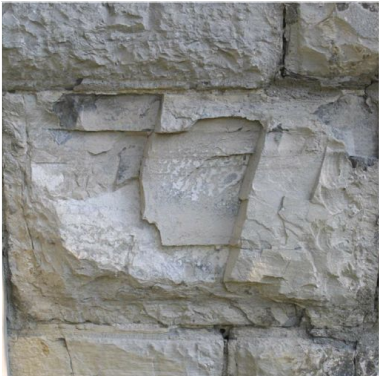
4
Scagliatura
-

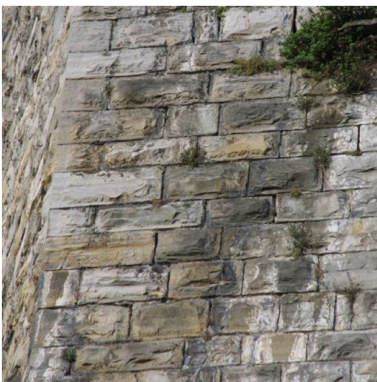
1
Deposito superficiale/Crosta
-

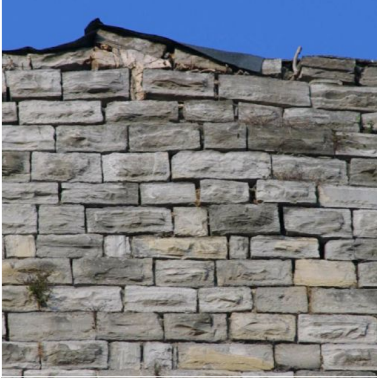
2
Fessure
-

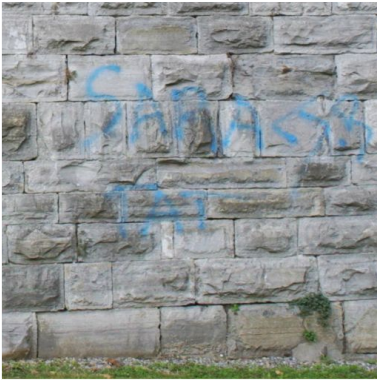
3
Graffiti vandalici
-

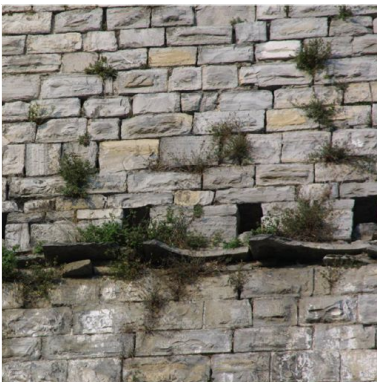
4
Mancanze
-

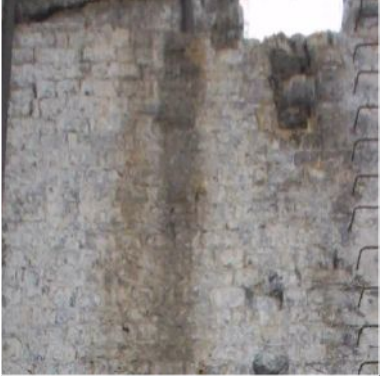
1 Deposito superficiale/Crosta
-

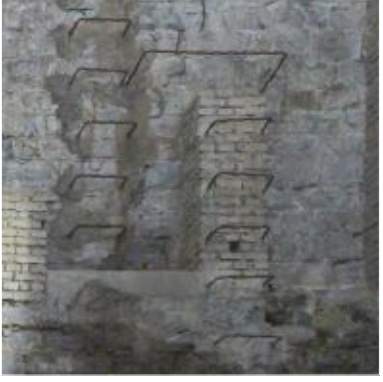
2 Ferri
-

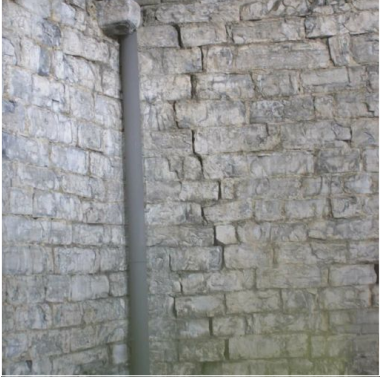
3 Fessure

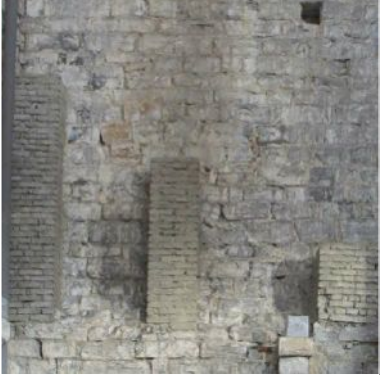
4 Mattoni
-

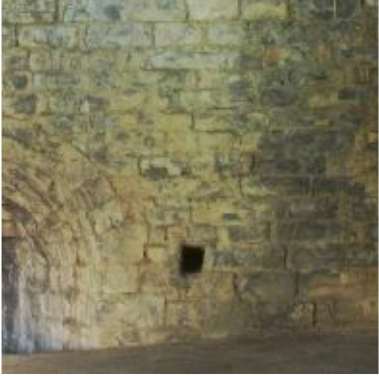
Deposito superficiale/Crosta 1
-

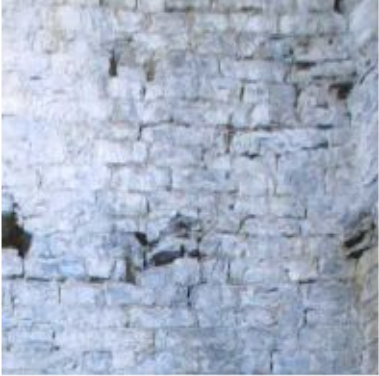
Fessure 2

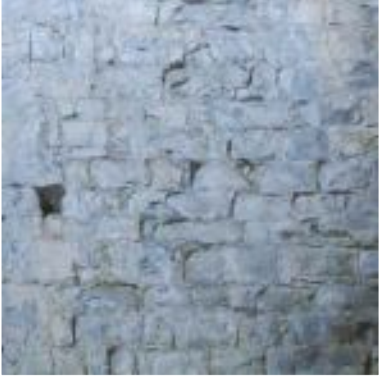
Mancanze 3

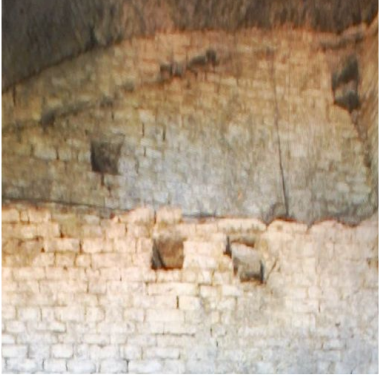
Muratura ricostruita 4
