L'argomento di questa tesi consiste nello studio approfondito di una porzione del complesso architettonico del castello di San Colombano al Lambro, in provincia di Milano, di proprietà comunale. Si è scelto come ambito l'ala Ovest dell'insieme in quanto più interessante dal punto di vista architettonico e storico-artistico ed inoltre per la sua accessibilità e condizioni di degrado e abbandono in cui si presentano alcuni suoi spazi interni. La porzione studiata è composta dal nucleo più antico della torre de Gnocchi e della successiva torre porta denominata Castellana, le quali si saldano assieme a formare un imponente fabbricato di tre piani fuori terra e dal caseggiato più basso realizzato su presistenze nella prima metà del XVII secolo dalla famiglia Barbiano di Belgioioso d'Este. Come punto di partenza dello studio in esame sono stati utilizzati i rilievi precedenti, dai quali si è partiti per realizzare un nuovo rilievo più accurato delle sale interne. Le sale nobili situate al piano terreno sono state rilevate tramite procedimento di raddrizzamento fotografico al fine di poter operare le scelte di conservazione più opportune. Il lavoro si è articolato quindi nelle seguenti fa

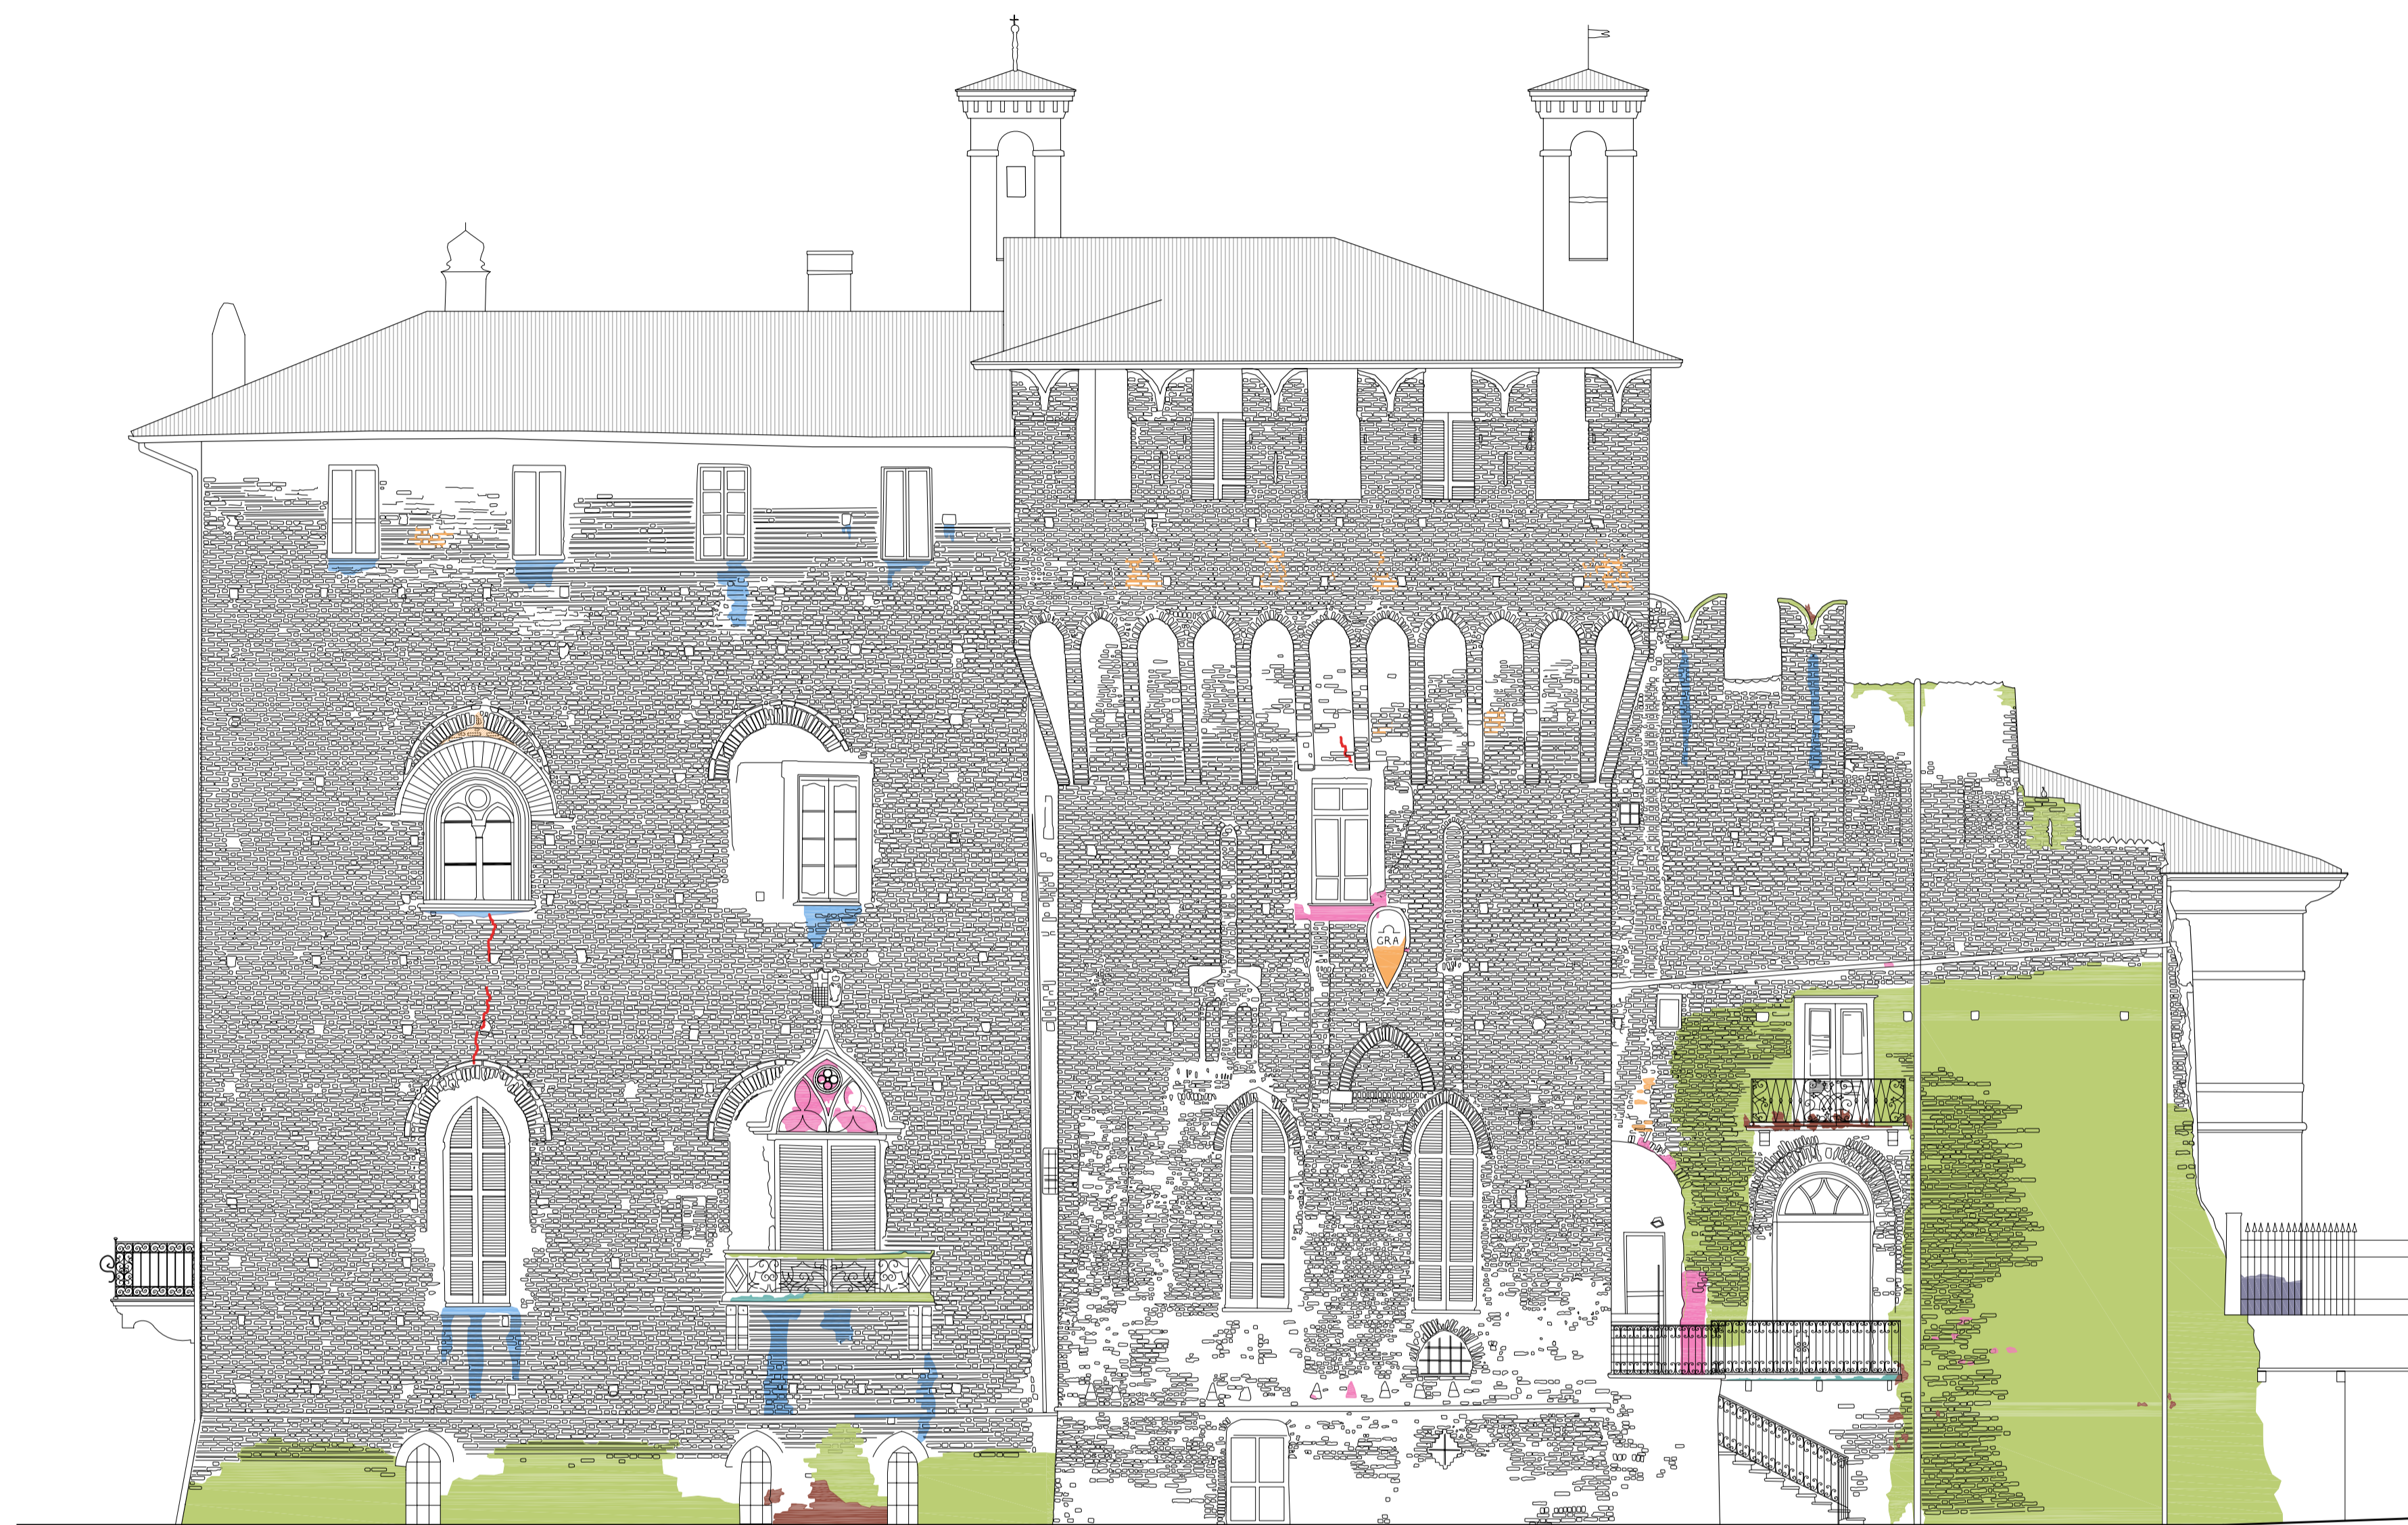
PROSPETTO OVEST

Traccia ad andamento verticale. Frequentemente se ne riscontrano numerose ad andamento parallelo.  
CAUSE:  
- Dilavamento da parte dell'acqua piovana di componenti presenti nelle malte.

Decoazione caratterizzata da distacco di granuli o cristalli sotto minime sollecitazioni meccaniche. Il fenomeno è particolarmente evidente nelle arenarie a forte gelività, sottoposte all'azione diretta degli agenti atmosferici.  
CAUSE:  
- Biodeteriogeni;  
- Radici di piante superiori;  
- Infiltrazioni di acqua, risalita capillare;  
- Reazione tra i materiali edili e atmosfera;  
- Degradato di interfaccia tra laterizi e malte.

Soluzione di continuità tra strati di un intonaco, sia tra loro che rispetto al substrato, che prelude, in genere, alla caduta degli strati stessi. Soluzione di continuità tra rivestimento ed impasto o tra due rivestimenti.  
CAUSE:  
- Fenomeni di umidità ascendente, formazione di ghiaccio negli strati più superficiali;  
- Soluzioni di continuità conseguenti alla presenza di fessurazioni;  
- Dilatazioni differenziali tra materiali di supporto e finitura;  
- Errori di posa in opera ed utilizzo di sabbie e malte poco idonee.

Formazione di una o più porzioni laminari, di spessore molto ridotto e subparallele tra loro, dette sfoglie.  
CAUSE:  
- Movimento dell'acqua all'interno del substrato;  
- Applicazione di prodotti vernicianti pellicolanti su supporti tradizionali;  
- Presenza di carbonato di calcio nei laterizi;  
- Azione di microrganismi.

Degradazione che si manifesta con la formazione di soluzioni di continuità nel materiale e che può implicare lo spostamento reciproco delle parti.  
CAUSE:  
- Cicli di gelo e disgelo;  
- Dissesto dell'apparato murario di supporto;  
- Incompatibilità di tipo fisico-meccanico tra supporto e finitura;  
- Dilatazioni differenziali tra materiali di supporto e finitura;  
- Degradato di interfaccia tra laterizi e malte.

Limite di migrazione dell'acqua che si manifesta con la formazione di efflorescenze e/o perdita di materiale. E' generalmente accompagnato da variazioni della saturazione del colore nella zona sottostante.  
CAUSE:  
- Fenomeni di umidità ascendente e di risalita capillare;  
- Caratteristiche di permeabilità all'acqua del materiale edilizio.

Alterazione che si manifesta con pigmentazione accidentale e localizzata della superficie; è correlata alla presenza di materiale estraneo al substrato.  
CAUSE:  
- Biodeteriogeni;  
- Atti di vandalismo.

Caduta e perdita di elementi tridimensionali.  
CAUSE:  
- Fenomeni di umidità ascendente;  
- Consistente presenza di formazioni saline;  
- Soluzioni di continuità conseguenti alla presenza di fessurazioni;  
- Errori di posa in opera ed utilizzo di sabbie e malte poco idonee.

Strato sottile, morbido ed omogeneo, aderente alla superficie e di evidente natura biologica, di colore variabile, per lo più verde. La patina biologica è costituita prevalentemente da microrganismi cui possono aderire polvere, terriccio, ecc...  
CAUSE:  
- Azione di microrganismi autotrofi;  
- Presenza di umidità e acqua;  
- Caratteristiche morfologiche del substrato (scabrosità, asperità, rientranze).

Localzione impiegata quando vi sono licheni, muschi e piante.  
CAUSE:  
- Accumuli di umidità;  
- Attacco di organismi autotrofi (batteri unicellulari, alghe, licheni, piante superiori).

**Opere varie di riparazione e integrazione di elementi mancanti**  
Tali operazioni comprendono il consolidamento e il reintegro di porzioni mancanti nei balconi. Per quanto riguarda gli intonaci si prevedono le seguenti lavorazioni: rimozione di intonaco degradato e non più recuperabile con eventuale scarnitura dei giunti, pulitura, consolidamento e integrazione delle lacune con intonaco raccordato per qualità, colore e livello all'esistente circostante.

**Monitoraggio strutturale**  
Per quanto riguarda il quadro fessurativo presente sulle superfici esterne non si consigliano interventi specifici vista la limitata diffusione del fenomeno. In quei casi dove sono presenti delle fessurazioni di entità rilevante, come ad esempio in corrispondenza di alcune finestre, è consigliabile un monitoraggio strutturale per osservare se si tratta di fenomeni in atto.

**Interventi per favorire l'arieggiamento della base della muratura**  
Nella parte bassa della fabbrica sono evidenti fenomeni degradati dovuti in buona parte alla risalita dell'umidità all'interno delle murature. Sono previsti interventi che favoriscano l'arieggiamento e aumentino la traspirabilità della base della muratura. Gli interventi previsti sugli intonaci sono identici a quelli descritti alla voce esfoliazione del degrado.

**Disinfestazione da piante superiori**  
La presenza di vegetazione sulle strutture della fabbrica è molto limitata e concentrata nel fronte Ovest sui balconi e sulla scarpa della porzione di cinta muraria. Poiché tali piante comportano un degrado sia fisico che chimico è necessaria l'asportazione con irradiazione locale con appropriati diserbanti privi di colorazioni e non oleosi. Nel nostro caso è sufficiente una asportazione meccanica e successiva ripulitura del substrato di crescita.

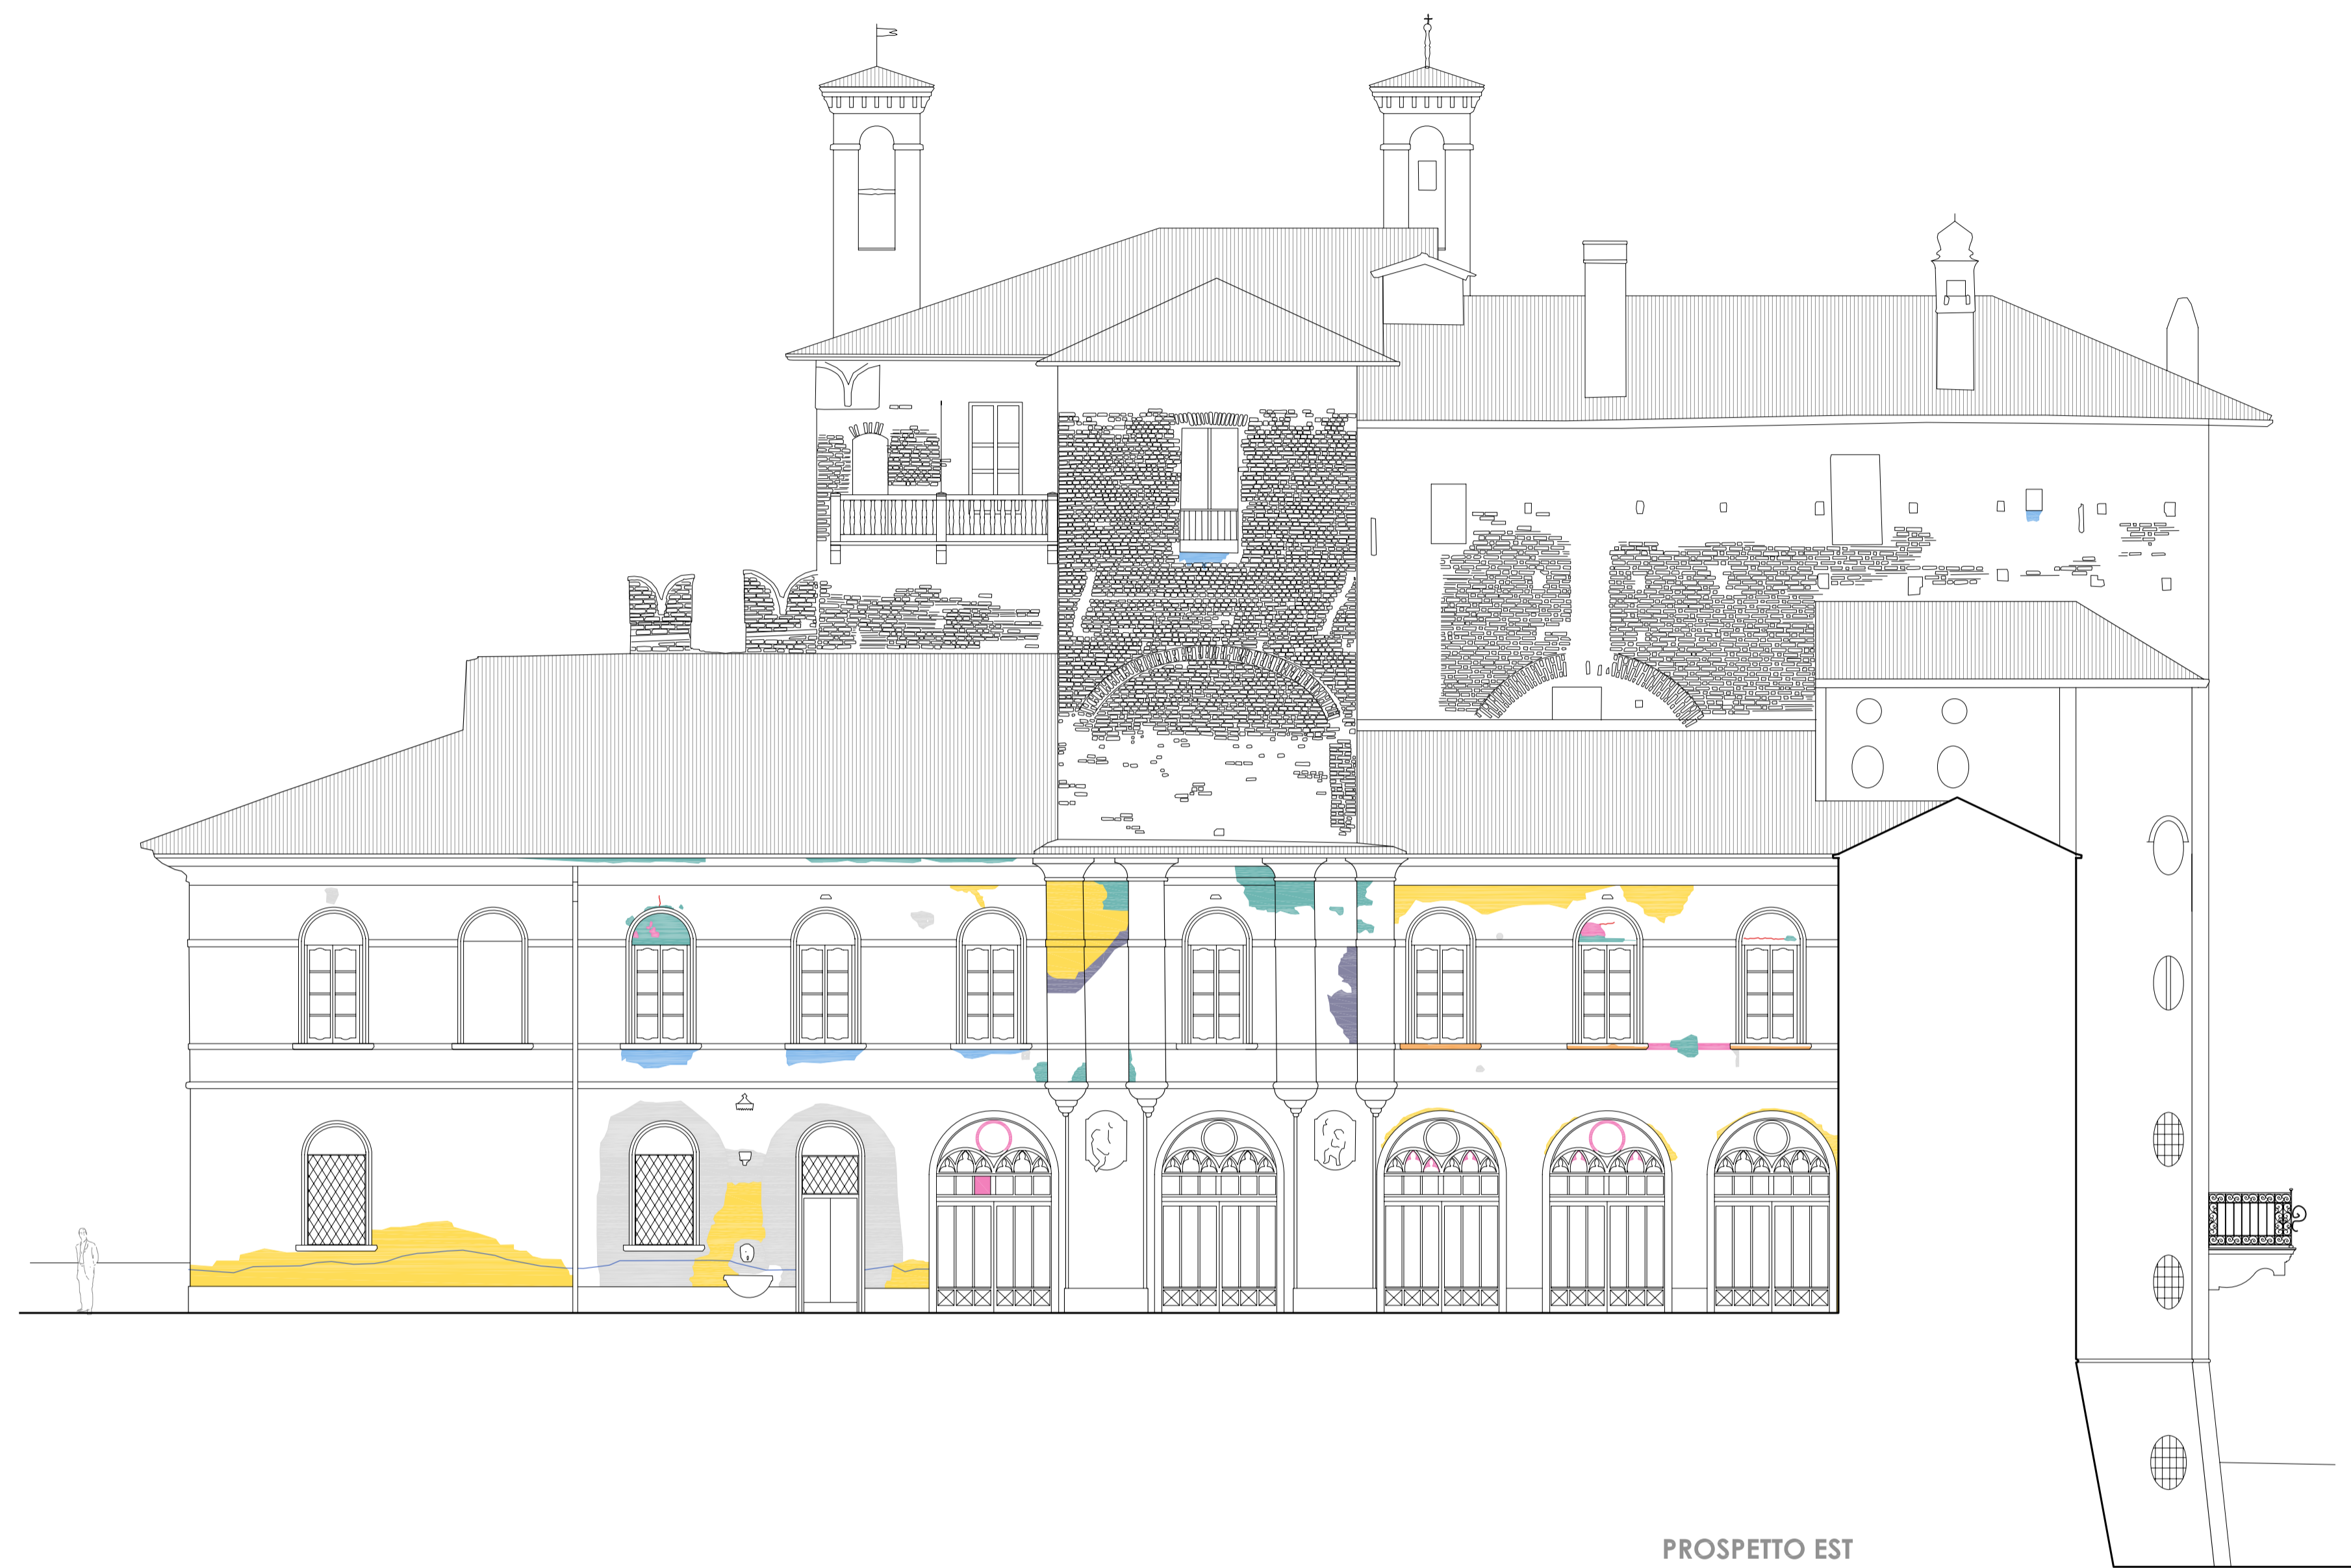
PROSPETTO EST

Traccia ad andamento verticale. Frequentemente se ne riscontrano numerose ad andamento parallelo.  
CAUSE:  
- Dilavamento da parte dell'acqua piovana di componenti presenti nelle malte.

Decoazione caratterizzata da distacco di granuli o cristalli sotto minime sollecitazioni meccaniche. Il fenomeno è particolarmente evidente nelle arenarie a forte gelività, sottoposte all'azione diretta degli agenti atmosferici.  
CAUSE:  
- Biodeteriogeni;  
- Radici di piante superiori;  
- Infiltrazioni di acqua, risalita capillare;  
- Reazione tra i materiali edili e atmosfera;  
- Degrado di interfaccia tra laterizi e malte.

Soluzione di continuità tra strati di un intonaco, sia tra loro che rispetto al substrato, che prelude, in genere, alla caduta degli strati stessi. Soluzione di continuità tra rivestimento ed impasto o tra due rivestimenti.  
CAUSE:  
- Fenomeni di umidità ascendente, formazione di ghiaccio negli strati più superficiali;  
- Soluzioni di continuità conseguenti alla presenza di fessurazioni;  
- Dilatazioni differenziali tra materiali di supporto e finitura;  
- Errori di posa in opera ed utilizzo di sabbie e malte poco idonee.

Formazione di una o più porzioni laminari, di spessore molto ridotto e subparallele tra loro, dette sfoglie.  
CAUSE:  
- Movimento dell'acqua all'interno del substrato;  
- Applicazione di prodotti vernicianti pericolanti su supporti tradizionali;  
- Presenza di carbonato di calcio nei laterizi;  
- Azione di microrganismi.

Degradazione che si manifesta con la formazione di soluzioni di continuità nel materiale e che può implicare lo spostamento reciproco delle parti.  
CAUSE:  
- Cicli di gelo e disgelo;  
- Dissesto dell'apparato murario di supporto;  
- Incompatibilità di tipo fisico-meccanico tra supporto e finitura;  
- Dilatazioni differenziali tra materiali di supporto e finitura;  
- Degrado di interfaccia tra laterizi e malte.

Limite di migrazione dell'acqua che si manifesta con la formazione di efflorescenze e/o perdita di materiale. E' generalmente accompagnato da variazioni della saturazione del colore nella zona sottostante.  
CAUSE:  
- Fenomeni di umidità ascendente e di risalita capillare;  
- Caratteristiche morfologiche del substrato ed il materiale edizio.

Alterazione che si manifesta con pigmentazione accidentale e localizzata della superficie; è correlata alla presenza di materiale estraneo al substrato.  
CAUSE:  
- Biodeteriogeni;  
- Atti di vandalismo.

Caduta e perdita di elementi tridimensionali.  
CAUSE:  
- Fenomeni di umidità ascendente;  
- Consistente presenza di formazioni saline;  
- Soluzioni di continuità conseguenti alla presenza di fessurazioni;  
- Errori di posa in opera ed utilizzo di sabbie e malte poco idonee.

Strato sottile, morbido ed omogeneo, aderente alla superficie e di evidente natura biologica, di colore variabile, per lo più verde. La patina biologica è costituita prevalentemente da microrganismi cui possono aderire polvere, terriccio, ecc...  
CAUSE:  
- Azione di microrganismi autotrofi;  
- Presenza di umidità e acqua;  
- Caratteristiche morfologiche del substrato (scabrosità, asperità, rientranze).

Localzione impiegata quando vi sono licheni, muschi e piante.  
CAUSE:  
- Accumuli di umidità;  
- Attacco di organismi autotrofi (batteri unicellulari, alghe, licheni, piante superiori).

**Opere varie di riparazione e integrazione di elementi mancanti**  
Tali operazioni comprendono il consolidamento e il reintegro di porzioni mancanti nei balconi. Per quanto riguarda gli intonaci si prevedono le seguenti lavorazioni: rimozione di intonaco degradato e non più recuperabile con eventuale scarrittatura dei giunti, pulitura, consolidamento e integrazione delle lacune con intonaco raccordato per qualità, colore e livello all'esistente circostante.

**Monitoraggio strutturale**  
Per quanto riguarda il quadro fessurativo presente sulle superfici esterne non si consigliano interventi specifici vista la limitata diffusione del fenomeno. In quei casi dove sono presenti delle fessurazioni di entità rilevante, come ad esempio in corrispondenza di alcune finestre, è consigliabile un monitoraggio strutturale per osservare se si tratta di fenomeni in atto.

**Interventi per favorire l'arieggiamento della base della muratura**  
Nella parte bassa della fabbrica sono evidenti fenomeni degradati dovuti in buona parte alla risalita dell'umidità all'interno delle murature. Sono previsti interventi che favoriscano l'arieggiamento e aumentino la traspirabilità della base della muratura. Gli interventi previsti sugli intonaci sono identici a quelli descritti alla voce esfoliazione del degrado.

**Disinfestazione da piante superiori**  
La presenza di vegetazione sulle strutture della fabbrica è molto limitata e concentrata nel fronte Ovest sui balconi e sulla scarpa della porzione di cinta muraria. Poiché tali piante comportano un degrado sia fisico che chimico è necessaria l'asportazione con irradiazione locale con appropriati diserbanti privi di colorazioni e non oleosi. Nel nostro caso è sufficiente una asportazione meccanica e successiva ripulitura del substrato di crescita.

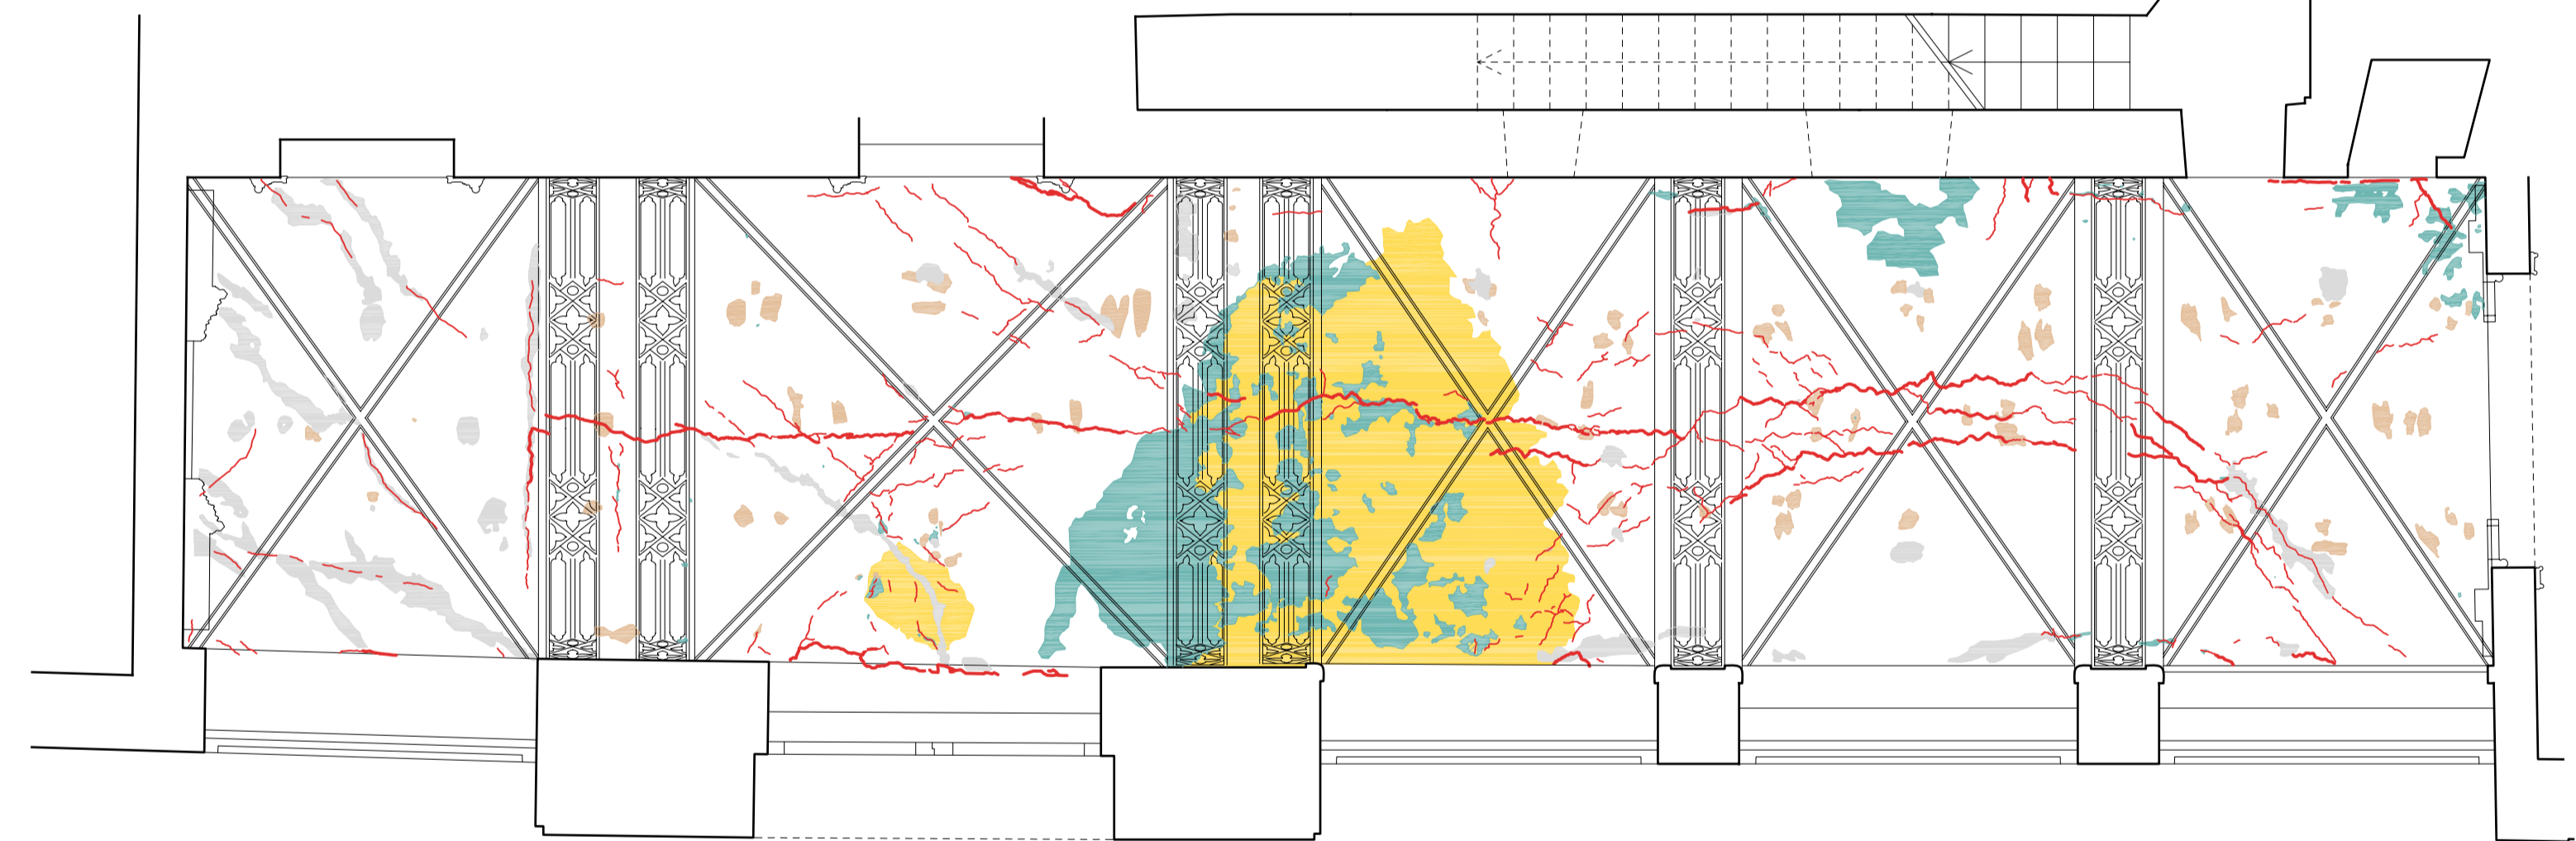
MAPPATURA DEL DEGRADO SOFFITTO VOLTATO

Il rilevamento del quadro fessurativo della galleria d'armi ha messo in luce in questo ambiente la gravità del degrado strutturale delle volte. Le lesioni di maggiore entità sono concentrate in chiave alle volte e sui lembi perimetrali in adiacenza del muro Ovest. Per ottenere un quadro diagnostico più completo ed esauriente è consigliabile effettuare un monitoraggio strutturale delle volte. Il tentativo di consolidamento operato in anni precedenti con iniezioni e stuccature cementizie sembra non avere risolto il problema ma semplicemente ha modificato la dinamica del fenomeno senza arrestarla. Si sono quindi aperte nuove lesioni e in alcune zone riaperte quelle precedentemente cementate. Le fessure si presentano a spigoli vivi a suggerire l'ipotesi di un meccanismo tuttora attivo di formazione di cerniere nel sistema ad arco.

Come primo intervento da realizzare vi è la rimozione dei carichi permanenti presenti al piano superiore quali tramezzi in mattoni pieni e il rifacimento della pavimentazione e del massetto del primo piano con materiali più leggeri. In contemporanea ai lavori di rimozione del pavimento si dovrà intervenire in estradosso alle volte con una serie di interventi di consolidamento quali: l'inserimento di catene estradossali e/o la costruzione di frenelli nei rinfianchi. Per quanto riguarda le superfici interne è stato previsto di rimuovere tutti i rappezzamenti cementizi e tutte le parti degli intonaci in opera che si presentano in avanzato stato di degrado e per cui non può essere ipotizzabile un intervento di consolidamento. È auspicabile la risarcitura degli intonaci con nuovi intonaci realizzati a base di calce, coerenti con quelli esistenti per grana e stesura. Nei distacchi dello strato più superficiale in gesso sono comparse delle porzioni di decorazioni e affreschi relative ad epoche precedenti (affresco raffigurante il territorio circostante).
