POLITECNICO DI MILANO
FACOLTÀ DI ARCHITETTURA V.O.
A.A. 2010 - 2011

IL BORGO ABBANDONATO
DI BALESTRINO:

STUDIO DELLO STATO
DI DEGRADO E DEL RECUPERO
DELLA CASA - BOTTEGA
APPARTENENTE ALLA
FAMIGLIA PANIZZA

RILIEVO
Analisi del quadro fessurativo
TAV 10
Primo piano e sottotetto
SCALA 1:100

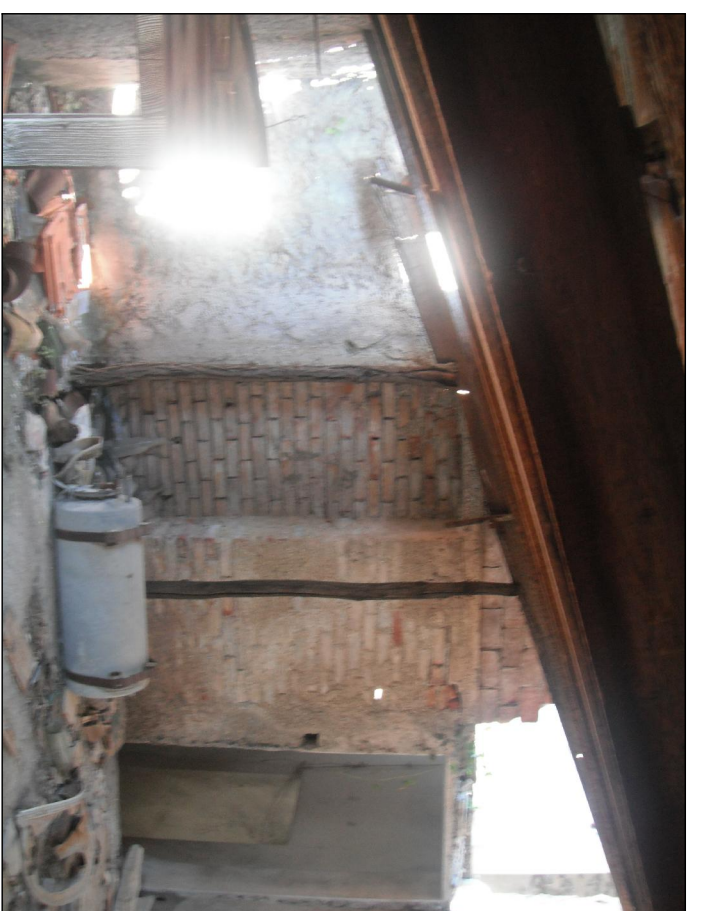
Dettaglio dello stato di degrado della parete che confina con la stanza murata.

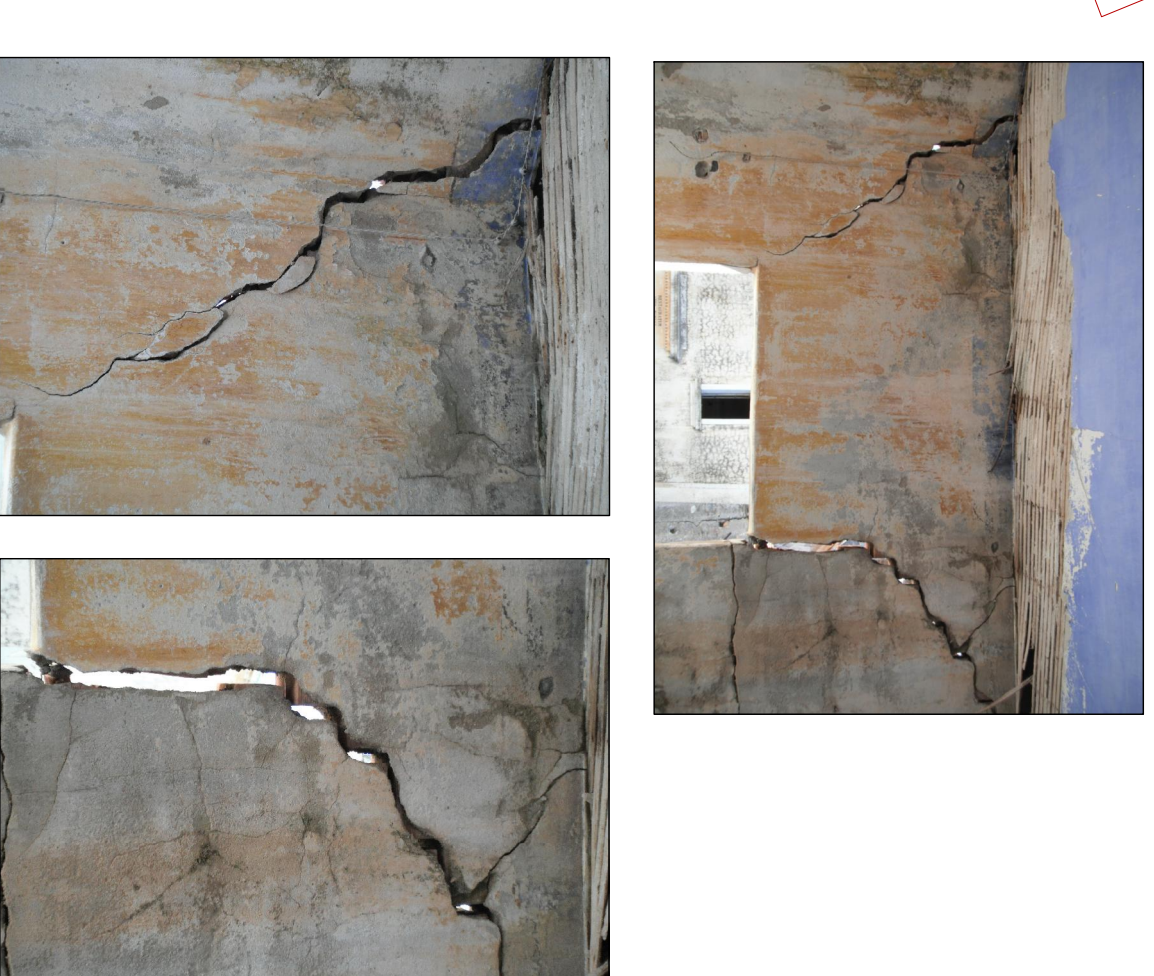
A partire dalla scalinata si possono osservare delle diffuse fessurazioni, soprattutto lungo la parete che separa la supenna dalla stanza murata. Nella stanza dipinta invece le fessurazioni si concentrano in corrispondenza della parete che si affaccia sulla piazza della chiesa, dove sono visibili aperture di 4/5 cm di spessore sopra i balconcini.

Dettaglio della fessurazione della parete finestrata con accesso ai balconcini.
