CASA PANIZZA : Stanza di ingresso

IL BORGO ABBANDONATO
DI BALESTRINO:

STUDIO DELLO STATO
DI DEGRADO E DEL RECUPERO
DELLA CASA - BOTTEGA
APPARTENENTE ALLA
FAMIGLIA PANIZZA

STUDIO DEL DEGRADO
TAV. 3 A - Rif. Scheda N.5

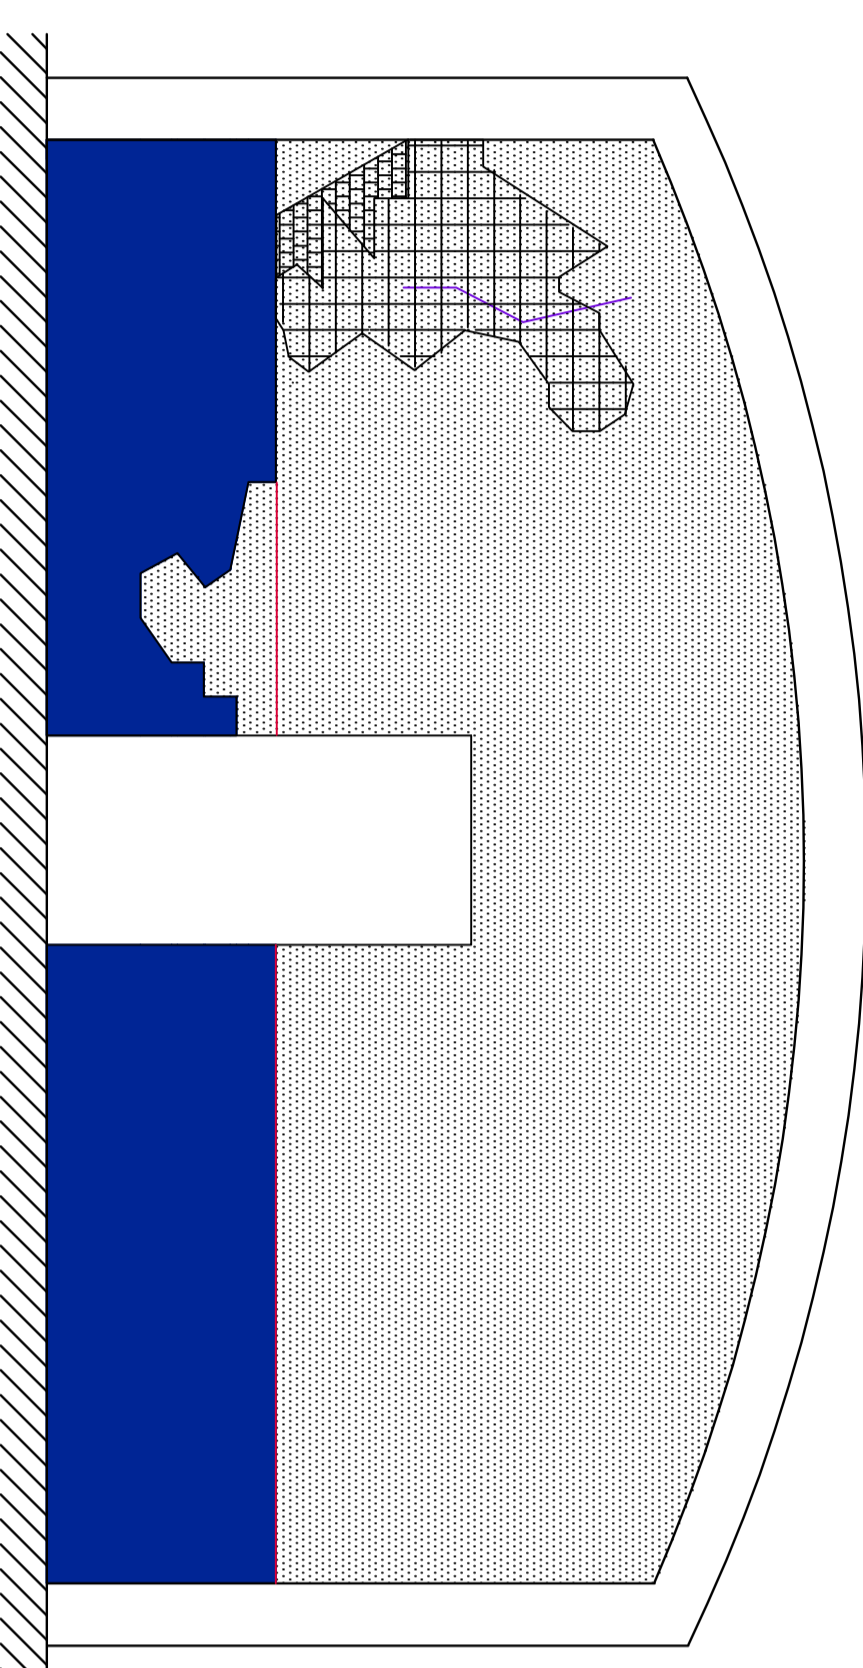
Dettaglio del degrado della parete

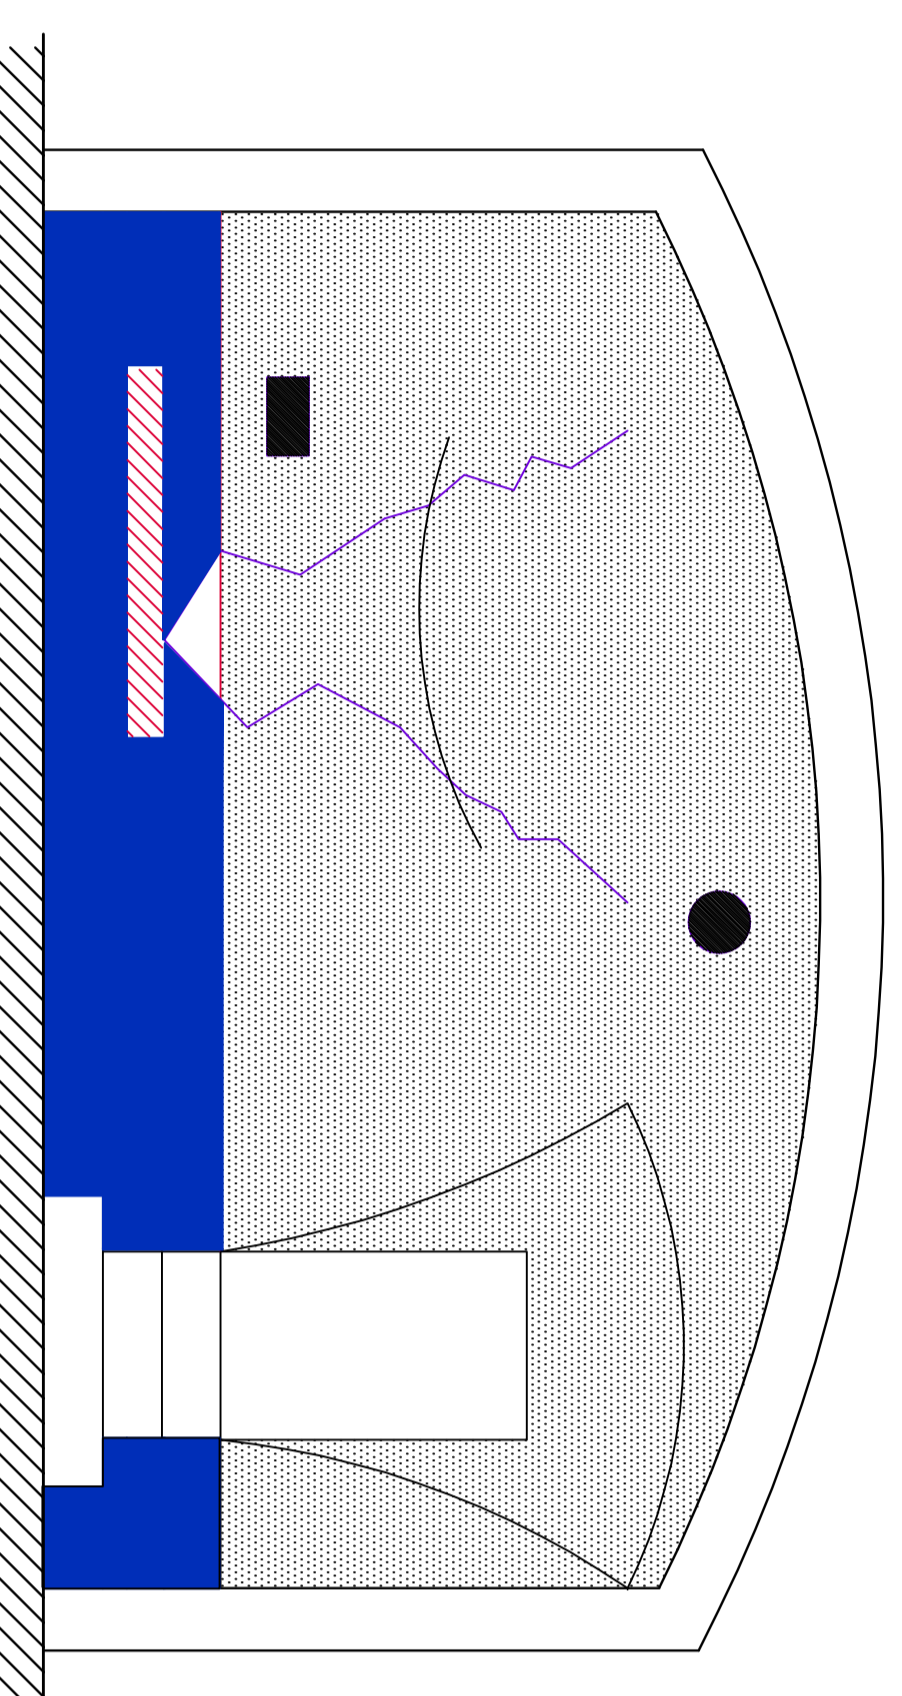
Prospetto con porta di accesso alla bottega

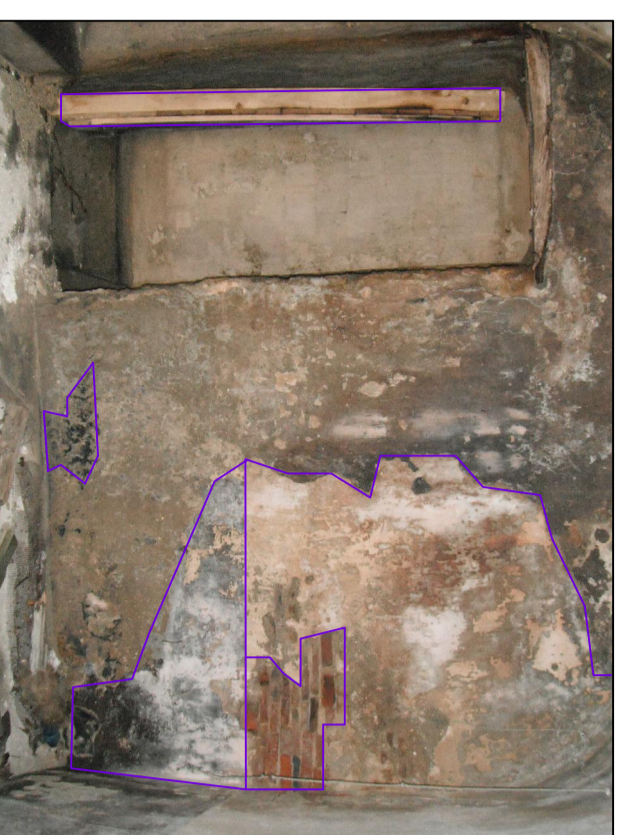
Prospetto con porta di accesso alla cucina

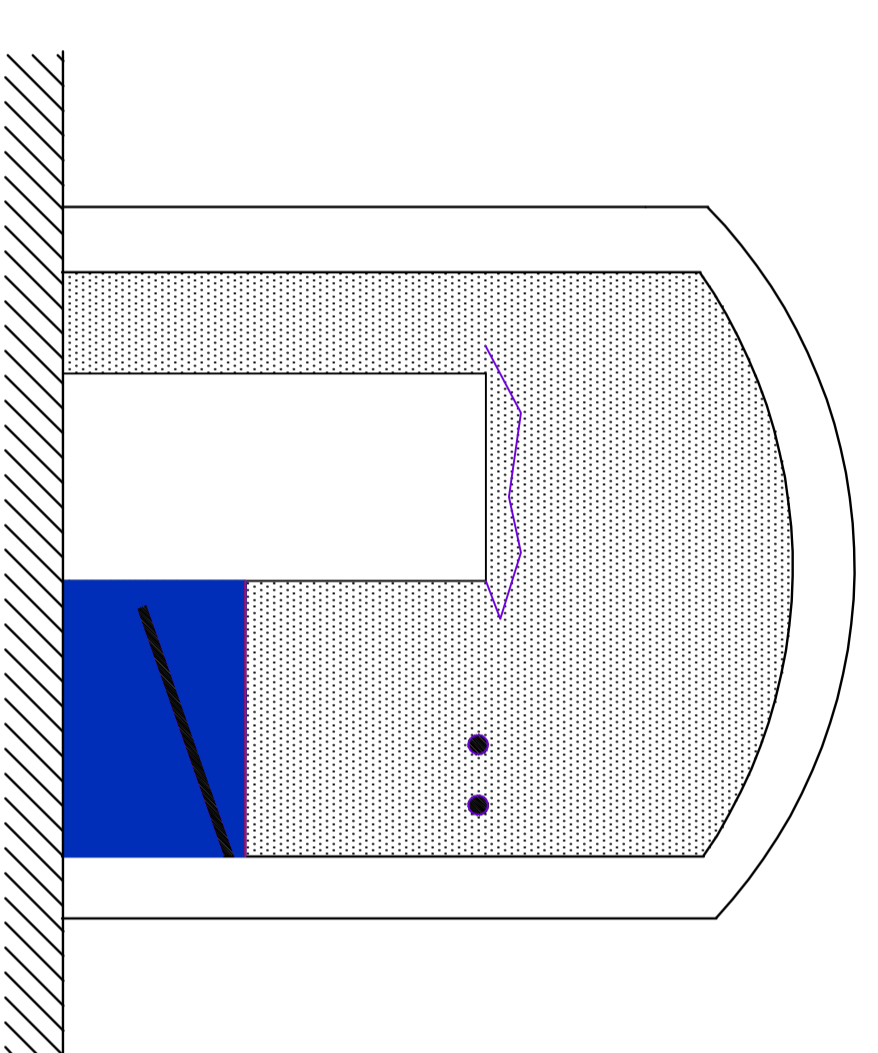
Prospetto della parete con accesso alla scala.

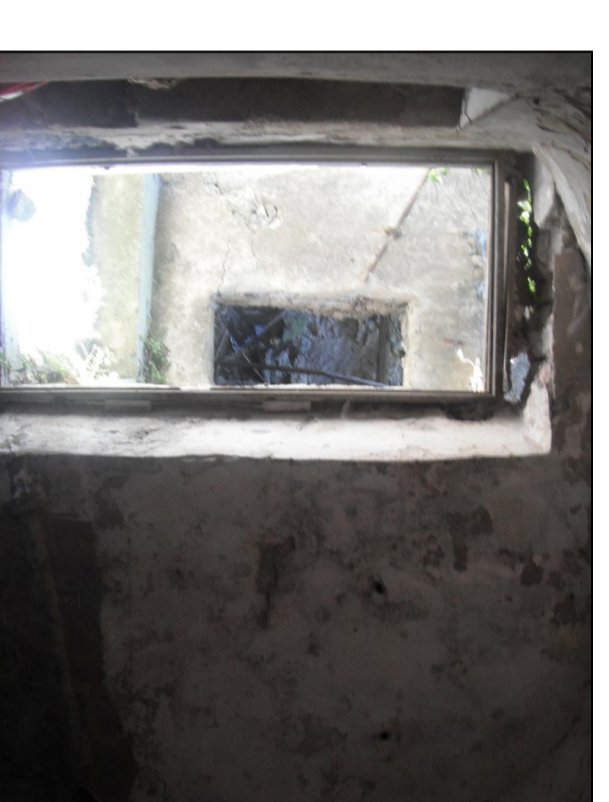
Prospetto della parete di ingresso.

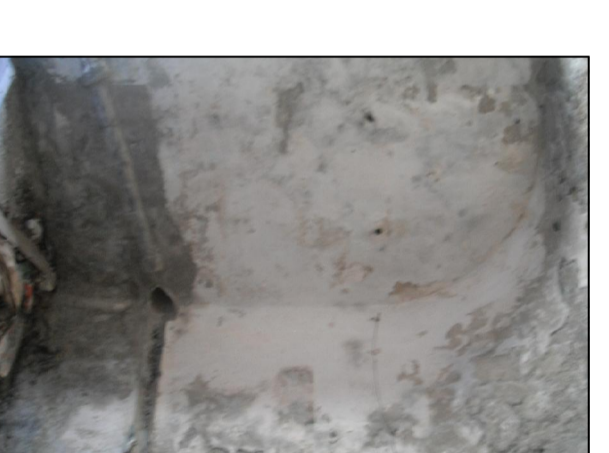
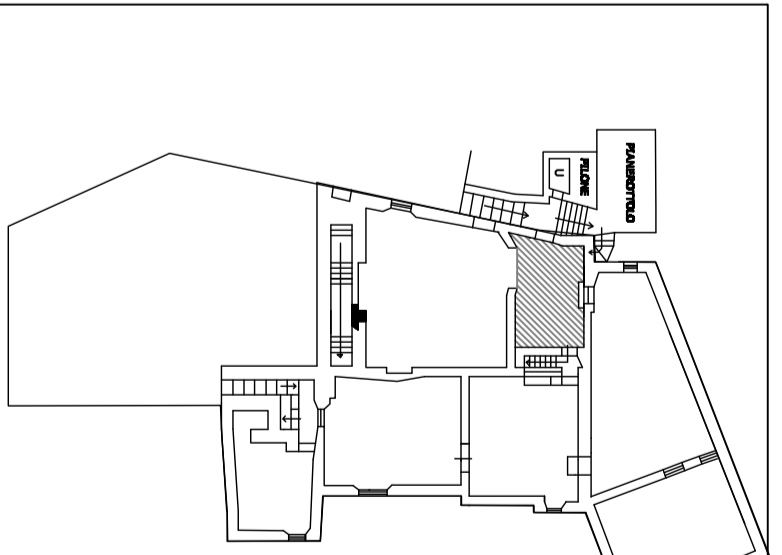
Dettagli della porta di ingresso e dell'angolo con traccia del passaggio della tubatura.
