POLITECNICO DI MILANO

Corso di laurea magistrale in Ingegneria dei sistemi edilizi

**Comportamento sismico delle
strutture lignee di copertura:
la chiesa di San Biagio Amiterno a
L'Aquila.**

On the 6th of April 2009 a strong earthquake hit the city of L'Aquila. In the city centre many of the heritage buildings of the area were damaged, as churches and palaces: the church of San Biagio Amiterno, case study of this thesis, is one of those.

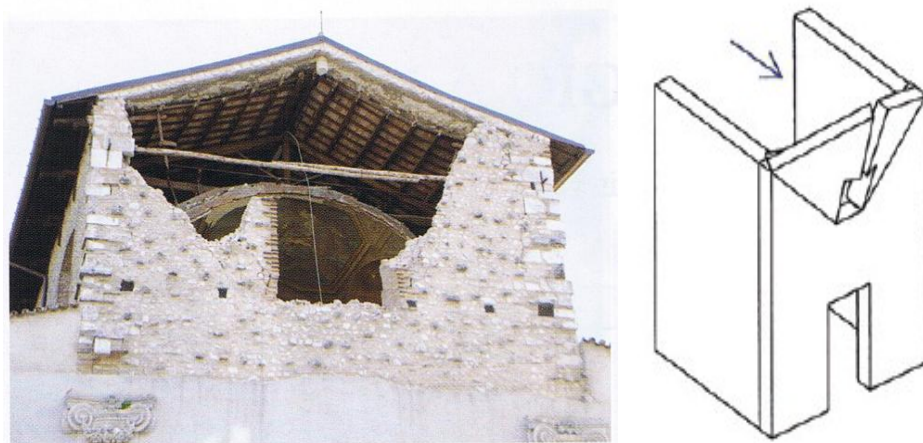
Il danneggiamento di questa parte è caratterizzato dal collasso fuori piano della porzione superiore della facciata della chiesa: tale fenomeno rientra nella casistica dei meccanismi di collasso più ricorrenti ed è classificato al punto 2 della scheda per il rilievo del danno sismico nelle chiese (di cui al D.P.C.M. del 23 febbraio 2006, modello A-DC). A seguito del ribaltamento della porzione sommitale della facciata si sottolinea che il collasso del materiale è avvenuto sia internamente che esternamente alla chiesa.

Figura 2-5 Ribaltamento della facciata

- il forte indebolimento nella compagine muraria dovuto alla presenza di un'apertura di notevoli dimensioni;
- la mancanza di un'efficace connessione tra il cordolo di chiusura della copertura e la muratura del timpano;
- l'indebolimento della struttura muraria legato alla presenza di un tirante in legno inserito nello spessore della muratura;
- fenomeni di degrado della muratura nella zona sinistra che, unitamente alle circostanze di cui sopra, rendevano la parete particolarmente vulnerabile alle azioni flessionali. Tale degrado era già noto in precedenza all'evento sismico, tanto da essere osservabile nelle rappresentazioni anche di carattere artistico della facciata.

Il rilievo di importanti fessure correnti in direzione verticale sia in facciata sia nelle pareti longitudinali presso la connessione della porzione muraria crollata conferma le considerazioni predette: tali fenomeni fessurativi sono infatti direttamente associati al collasso.

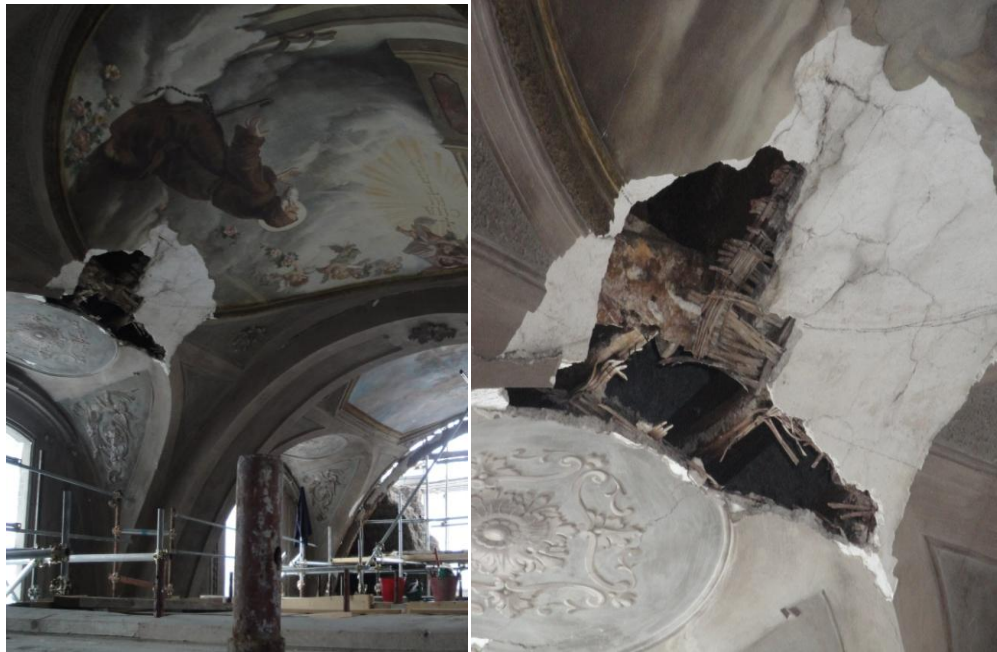
La volta in camorcanna della navata centrale ha subito due crolli, uno nella prima e uno nella seconda campata, nonché il crollo dell'arco adiacente alla facciata: nella scheda per il rilievo del danno tale dissesto è stato inquadrato come meccanismo 8.

I due crolli nella volta in camorcanna si sono comunque verificati in punti diversi dai tre restaurati nel 2005-2006.

Figura 2-6 Crollo della volta in cannicciato

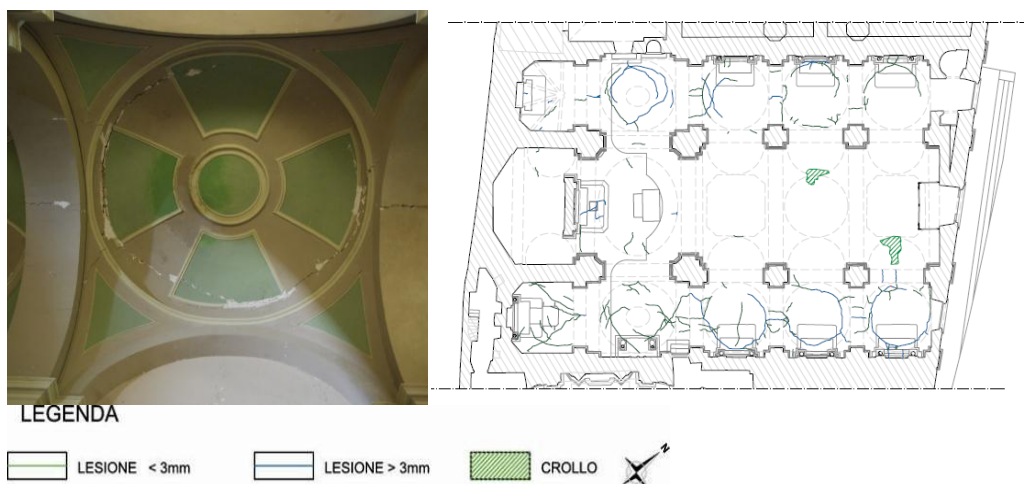
Il quadro fessurativo delle volte di copertura delle navate laterali presenta fessure sviluppatesi prevalentemente in direzione orizzontale; frequentemente tali fessure sono estese lungo tutta la lunghezza delle imposte e assumono andamento tendenzialmente circolare. Ciò indica un meccanismo dominante di scorrimento a taglio delle cupole lungo le imposte dovuto allo scarso spessore della struttura. La presenza di costoloni all'estradosso delle volte ha presumibilmente ridotto la formazione di fessurazioni interne e meccanismi di collasso per flessione. Il fenomeno fessurativo si manifesta particolarmente pronunciato nelle due volte a base ellittica (quarta campata). In genere tali fessure si connettono a quelle che attraversano in chiave gli archi trasversali di separazione delle volte.

Figura 2-7 Crollo delle cupole laterali

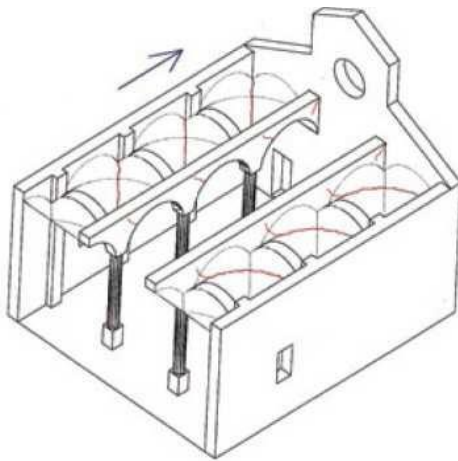
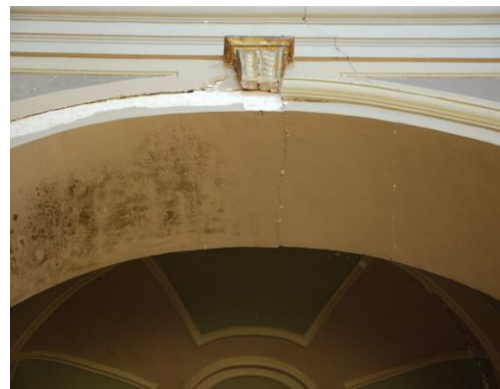
I pilastri fra la navata centrale e navate laterali sono caratterizzati, in prossimità della loro base, da lesioni sub-orizzontali che indicano appunto i moti di inflessione in direzione longitudinale. L'effetto più evidente di ciò è il distacco dell'intonaco soprattutto nella parte inferiore degli elementi.

Lesioni tendenzialmente verticali sono presenti anche nelle pareti laterali della navata principale: queste si propagano verso i finestroni a partire dalla chiave degli archi.

Figura 2-8 Comportamento del colonnato

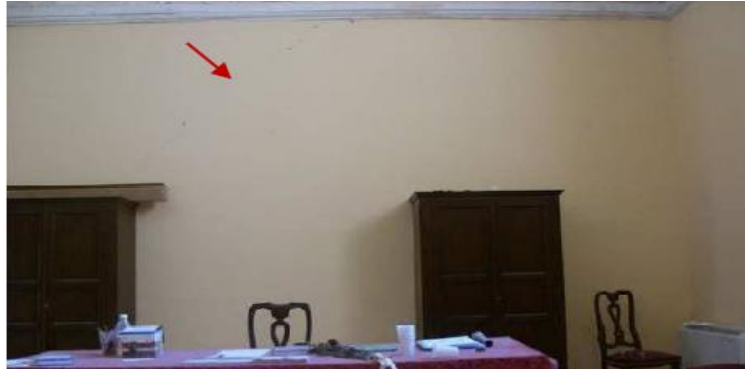
Nella sacrestia, la parete laterale destra, verso Palazzo Piscitelli, è interessata da una lesione inclinata. Lesioni analoghe si riscontrano sullo stesso allineamento murario negli ambienti immediatamente adiacenti verso via del Cembalo di Colantoni. Anche la parete opposta è lesionata coerentemente con quanto si può osservare dalla navata destra.

Figura 2-9 Danni nella sacrestia

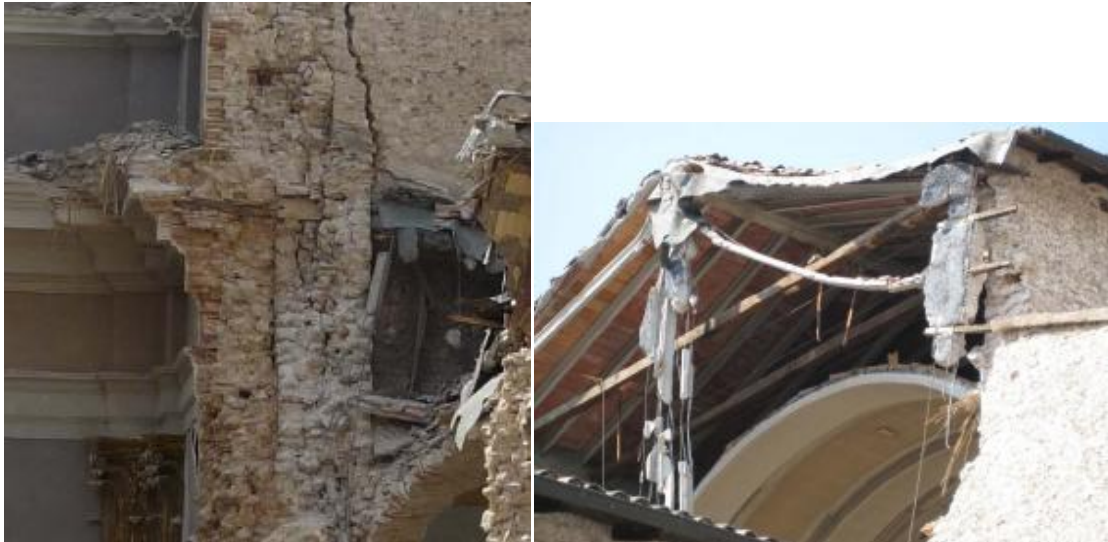
Figura 3-3 Danni relativi alla chiesa di Santa Maria di Paganica

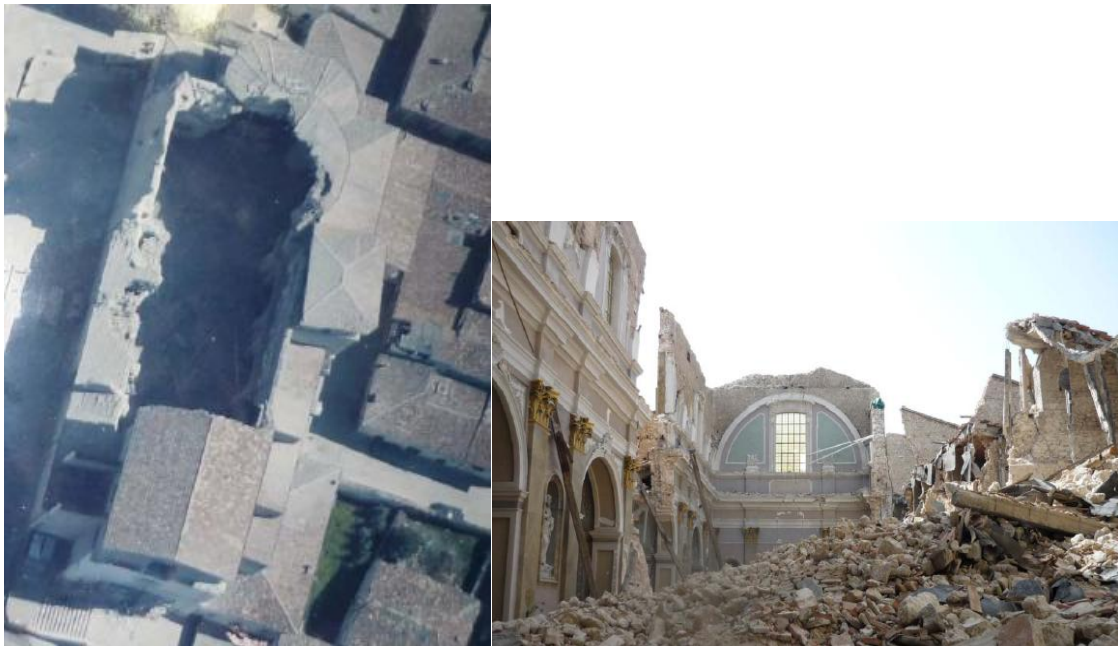
Dall'esame delle quote delle macerie all'interno della chiesa di Santa Maria di Paganica risulta evidente che i crolli hanno avuto una maggiore concentrazione nella zona d'angolo tra navata e transetto, portando l'attenzione sul pilastro a sinistra dell'arco trionfale che è collassato ed ha coinvolto nel crollo i due archi che su esso insistevano, volta e cupole annesse. L'estrema conseguenza è stato il crollo di una parte della copertura. Secondo una prima ipotesi avanzata, a seguito di uno studio effettuato in maniera congiunta, dalle Università di Napoli e Perugia, la causa del crollo è da individuarsi nel collasso del detto pilastro, avente un'area resistente minore di quella necessaria a sostenere l'azione sismica. In pianta ciò non è riscontrabile poiché la pianta lo indicherebbe come un elemento estremamente massiccio e tale caratteristica sembrerebbe poco compatibile con l'ipotesi di un suo cedimento. E' probabile però che le sue dimensioni fossero dovute a esigenze prevalentemente architettoniche e quindi, dal punto di vista strutturale la sezione resistente potrebbe risultare più limitata.

Figura 3-10 Danni relativi alla chiesa di Santa Maria di Paganica

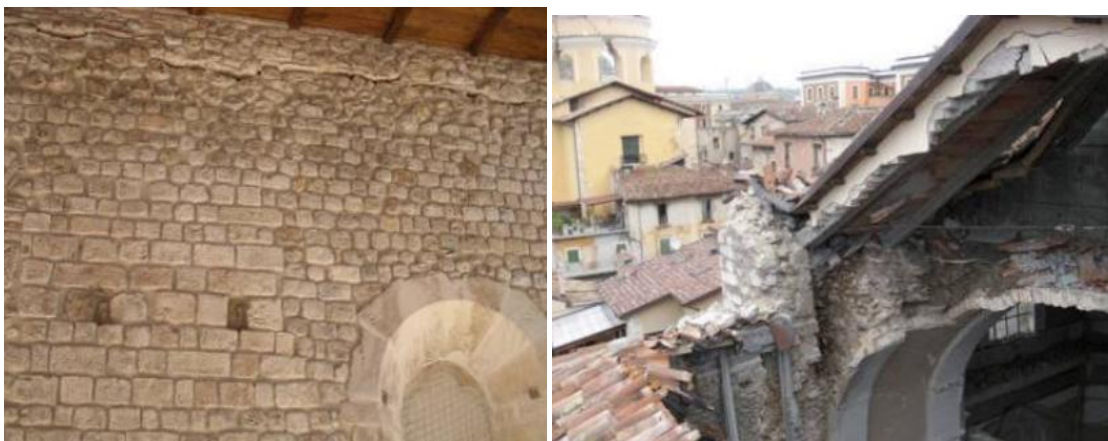
- Su entrambe le facciate e lungo tutto il perimetro si hanno fessure orizzontali che corrono sotto la linea di gronda, sia lungo la navata principale che lungo le cappelle laterali. Questo quadro fessurativo è indicativo del movimento trasversale che ha avuto la copertura rigida e delle spinte che ha attivato sulle estremità superiori delle pareti.
L'altezza di queste lesioni, valutata dalla linea di gronda, risulta esser costante. Questo fenomeno se da una parte mostra la buona connessione tra i travetti e la muratura, dall'altra mette in evidenza la mancanza di una efficace distribuzione delle tensioni lungo l'altezza delle pareti.

- Sulle pareti laterali del transetto dove scarica la copertura vi sono delle fessure orizzontali. Questo tipo di danno appare collegato all'azione di spinta che il tetto ha esercitato al momento della sollecitazione sismica.
Si ritiene inoltre che il tipo di deformazione presente in sommità delle pareti, possa esser ricondotto all'orditura dei travetti prefabbricati.

- L'intera copertura dell'abside risulta crollata. Una volta che l'arco di delimitazione abside - transetto è collassato, il muro che vi poggiava sopra è crollato con parte della copertura. La contemporaneità di questi eventi hanno sicuramente contribuito al crollo della volta absidale.

Figura 3-11 Danni relativi alla chiesa di San Marco

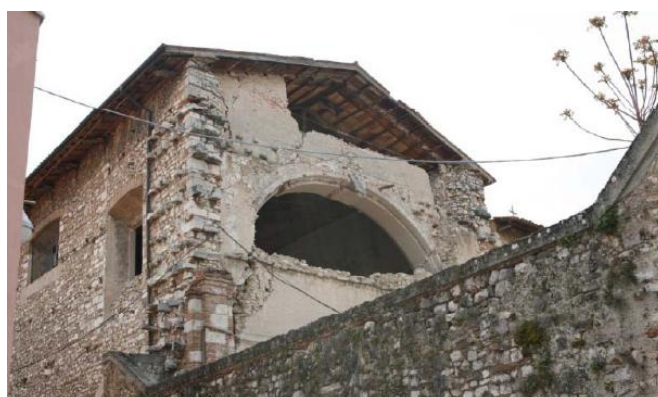
Nel caso della chiesa dei Santi Marciano e Nicandro per quanto concerne la copertura non sono stati rilevati danni e sono stati giudicate, dal Dipartimento di Ingegneria delle costruzioni, dell'Ambiente e del territorio dell'università di Genova, buone le connessioni degli elementi della copertura. Le analisi svolte comunque hanno evidenziato la presenza di cordoli rigidi e copertura pesante come indici di elevata vulnerabilità.

Figura 3-12 Danni relativi alla copertura della chiesa S.S. Nicandro e Marciano

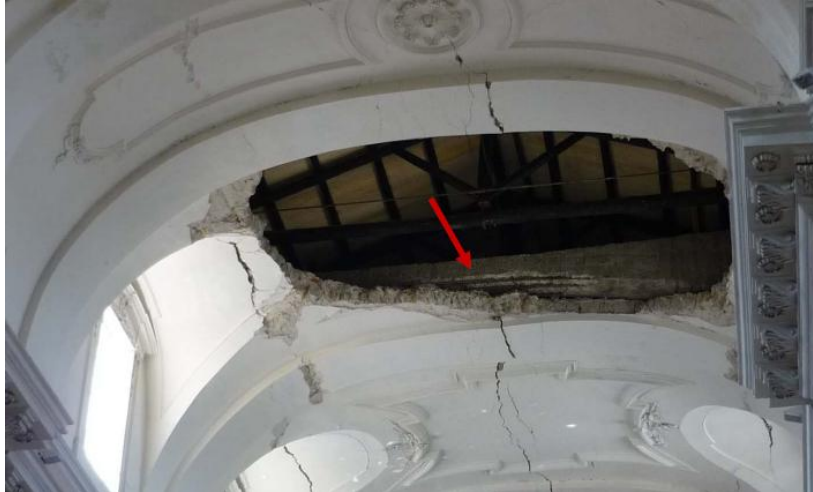
Ad esempio la chiesa di S. Maria dei Raccomandati a San Demetrio, vicino l'Aquila, che ha subito interventi di natura strutturale in quel periodo, presenta, a detta di uno studio congiunto delle facoltà di architettura dell'Università La Sapienza di Roma e dell'Università di Catania, una copertura non spingente nella navata centrale che infatti non ha subito danni, ma una copertura spingente nelle zone dell'abside e del presbiterio che, dalla scheda di rilievo del danno, presentano un livello di danno pari a 2, limitatamente al meccanismo M21 (elementi di copertura – transetto e presbiterio). Sempre nella stessa chiesa, benché non sia nota la presenza di un solaio latero cementizio, è stata riscontrata, sempre dallo stesso gruppo di studio, la presenza di cordoli in c.a. e una trave, sempre in c.a. tra l'estradosso della volta della navata centrale e l'intradosso delle capriate lignee.

Figura 5-1 Danni nella chiesa di Santa Maria dei Raccomandati
