2- I MOLINI DELLA MARTESANA

2-I MOLINI DELLA MARTESANA: IL MOLINO BUSCA

2- IL MARTESANA E I SUOI MOLINI: MOLINO BUSCA

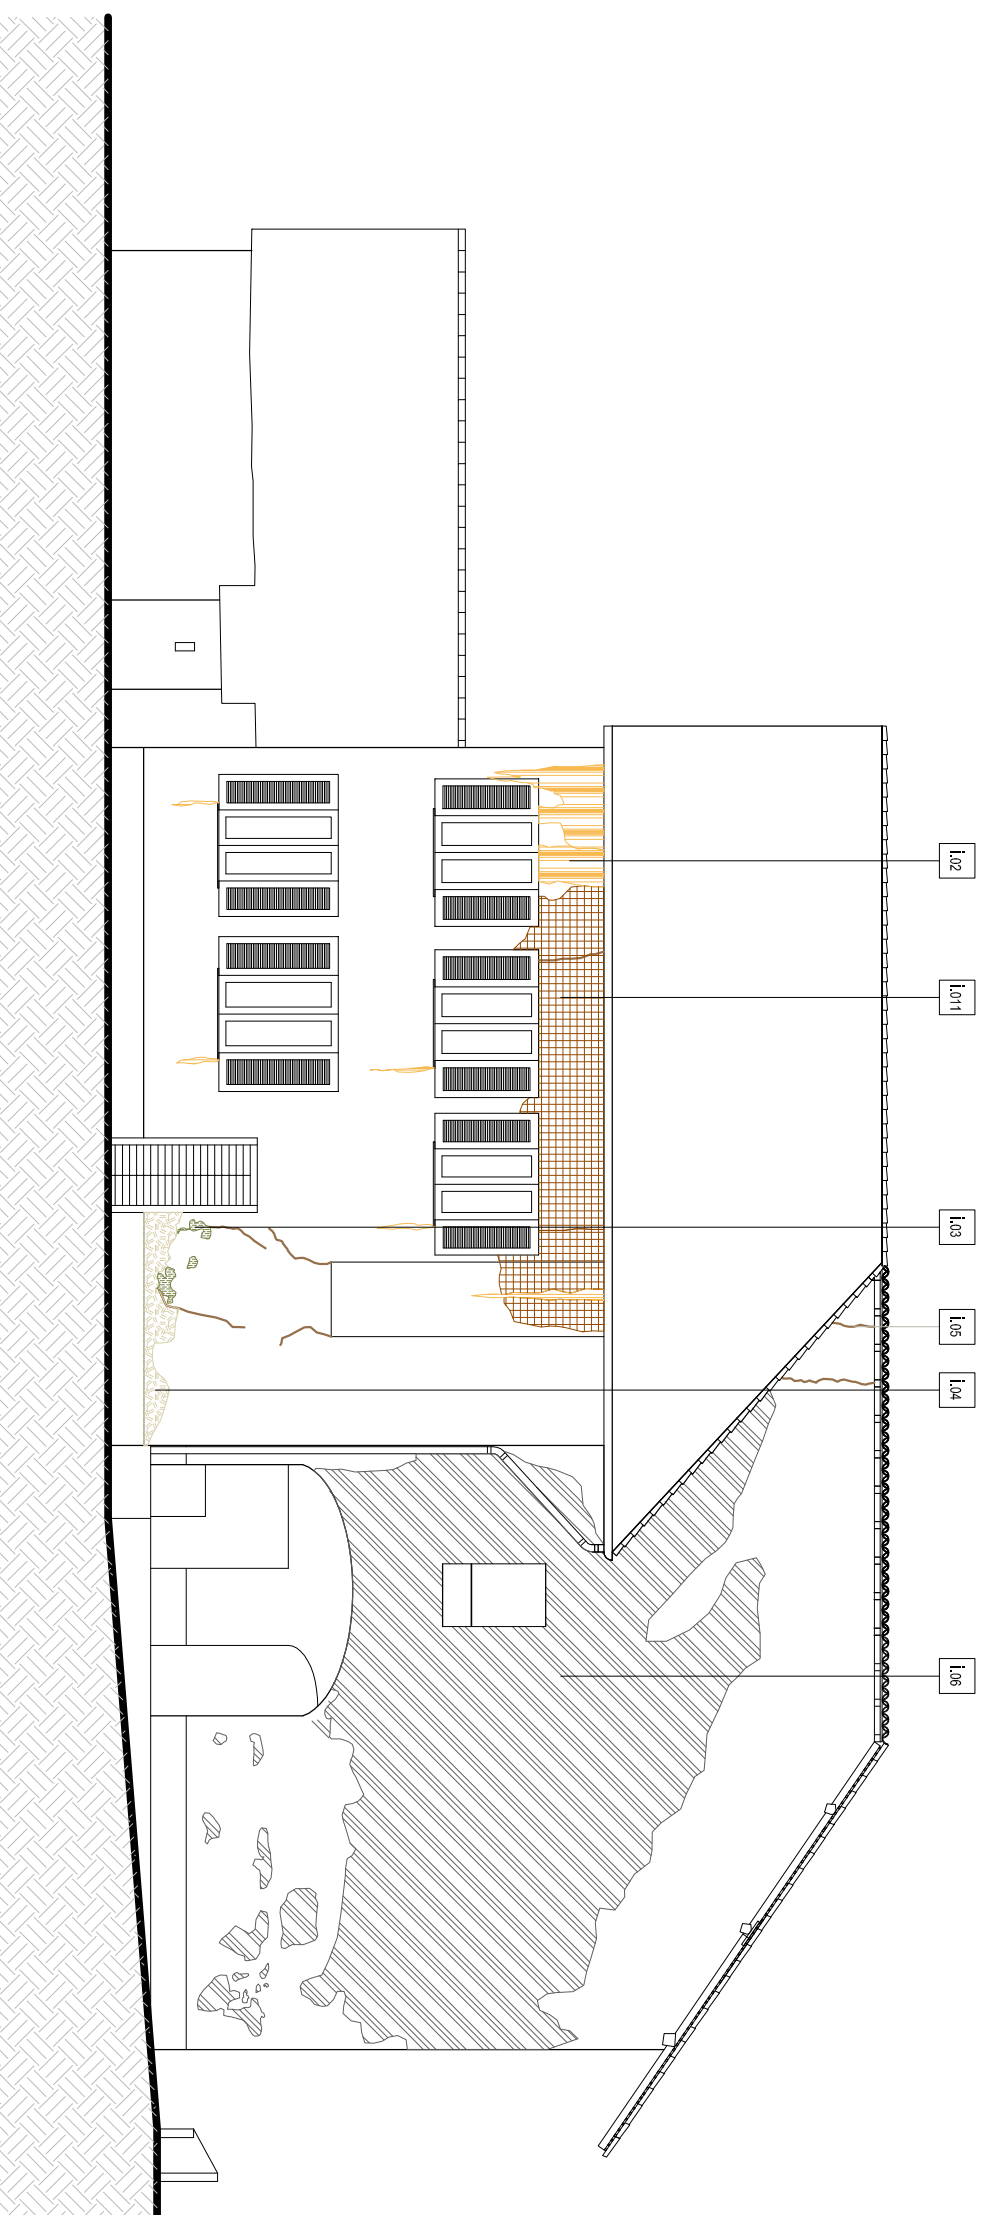
PROSPETTO NORD-EST

- INTONACO:**
- I.01 alterazione cromatica
 - I.02 dilavamento
 - I.03 distacco
 - I.04 esfoliazione
 - I.05 fessurazioni
 - I.06 macchia
 - I.07 lacuna
- LATERIZIO:**
- M.01 erosione
 - M.02 incrostazione

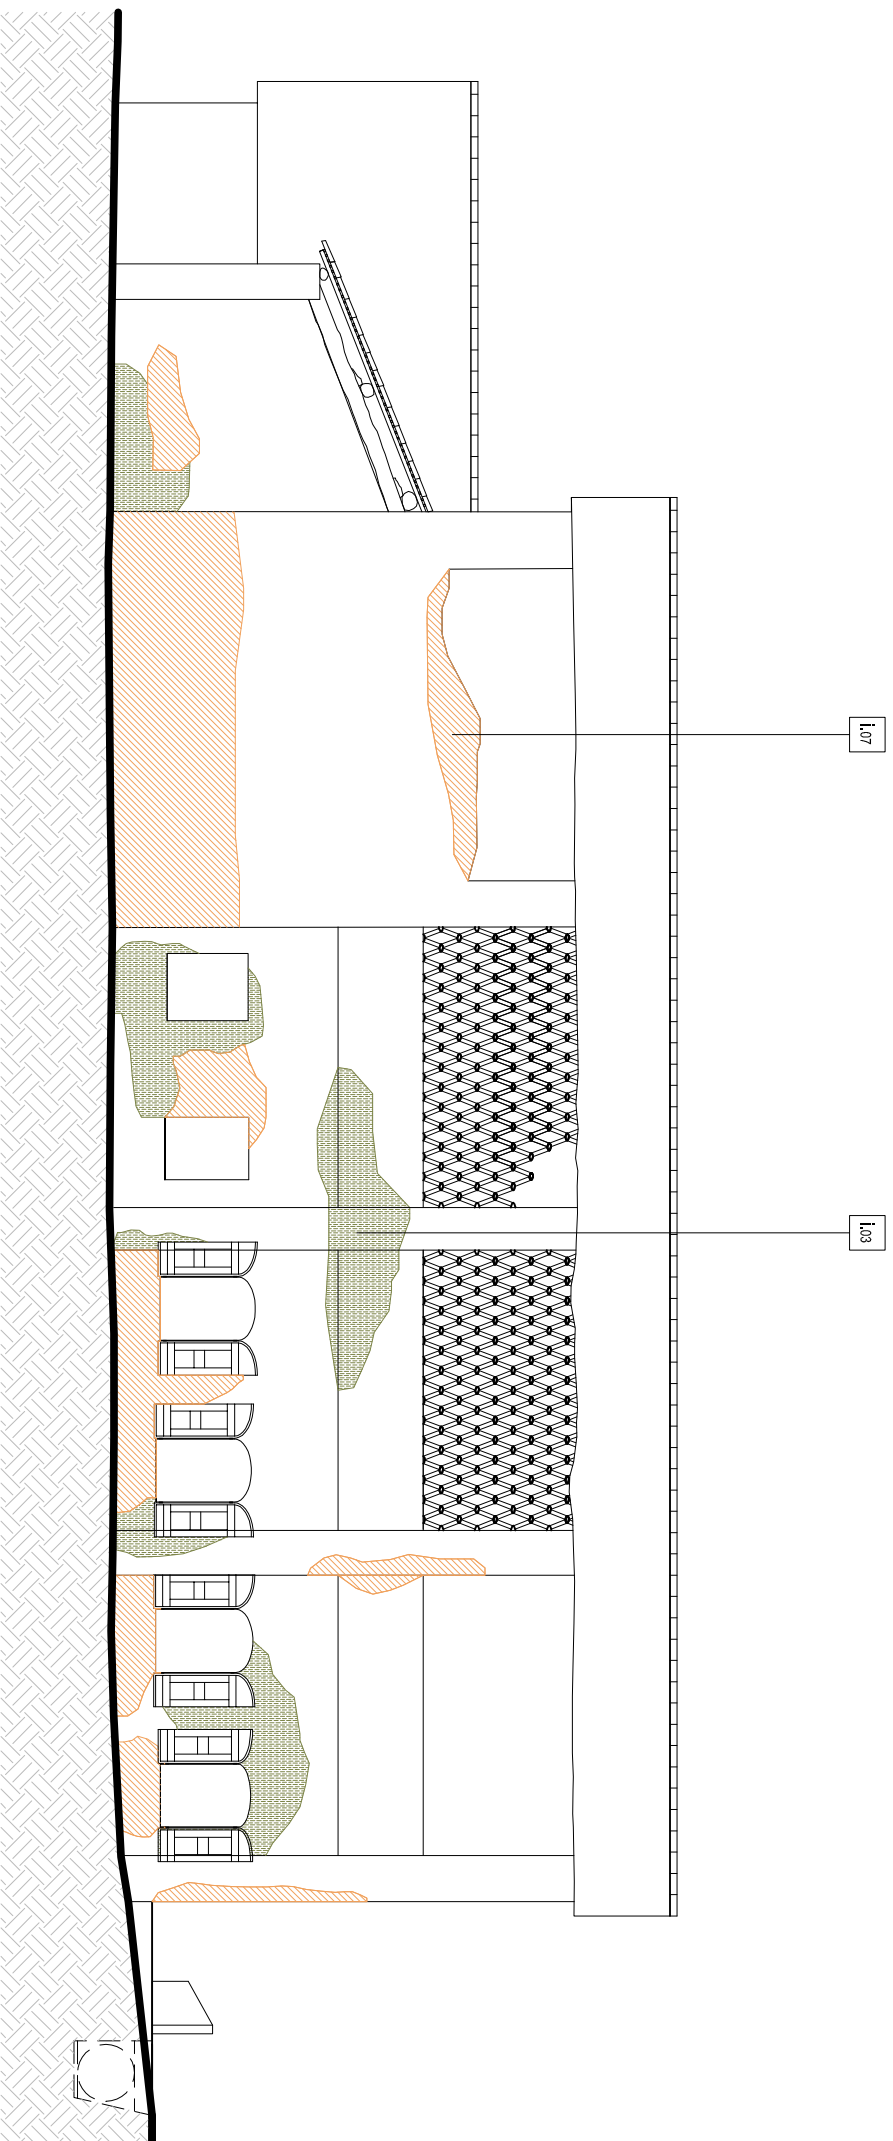
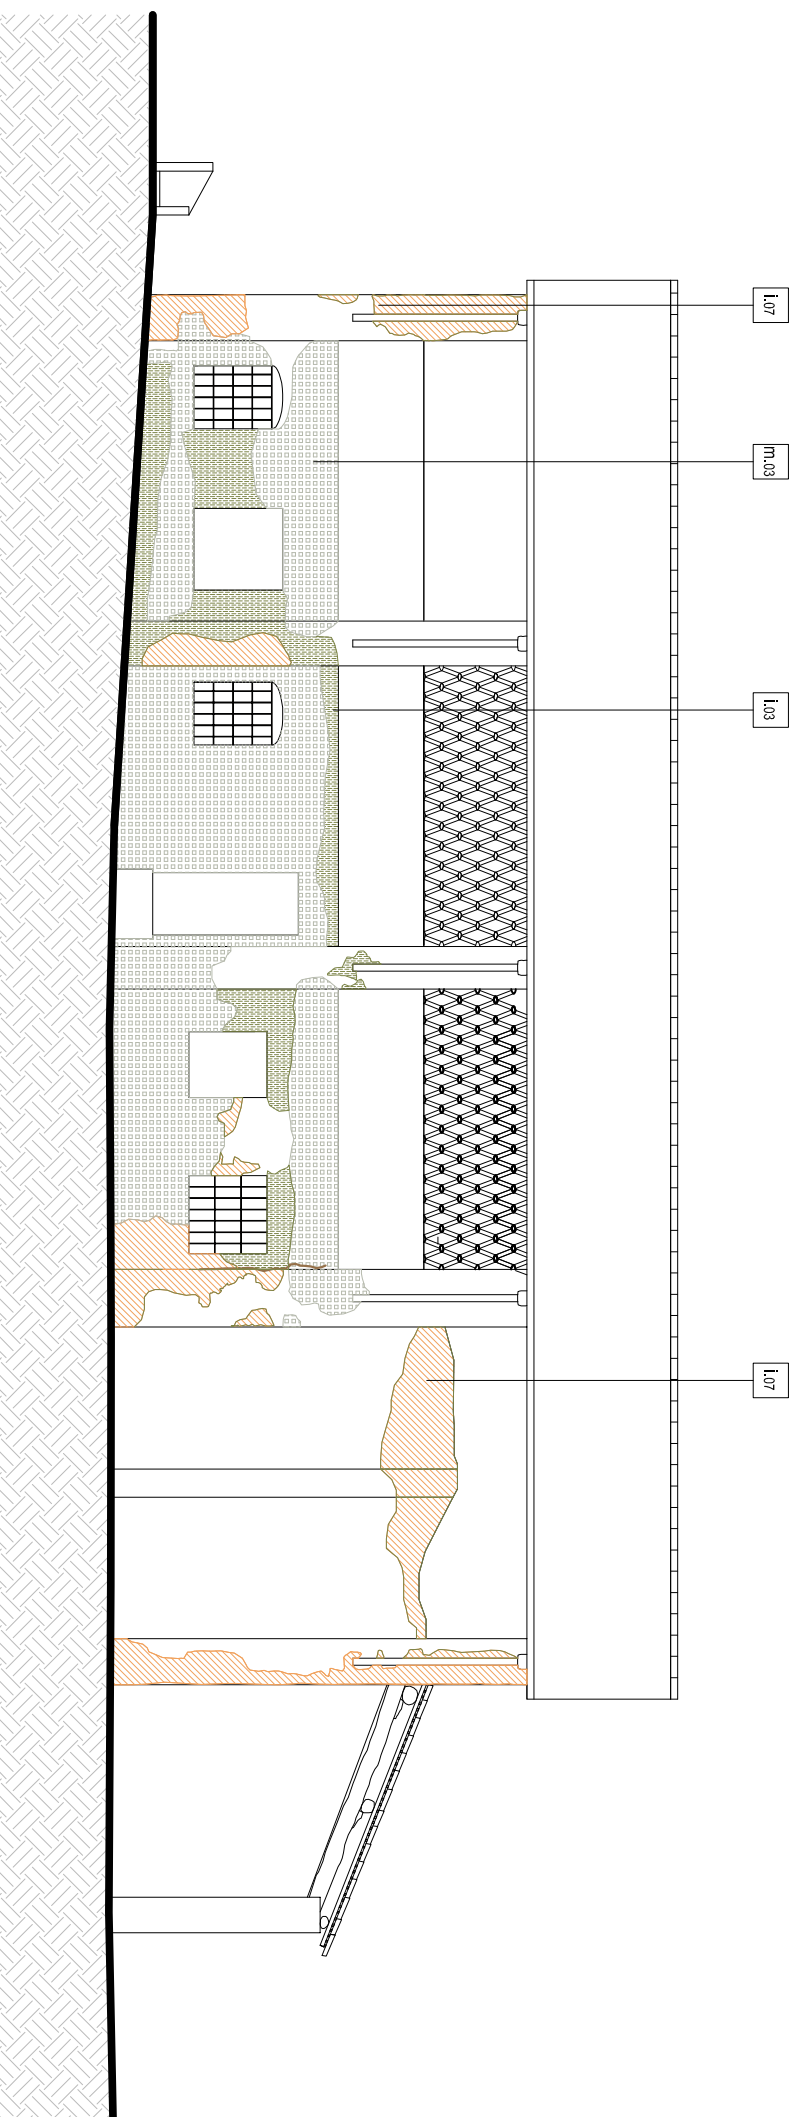
- INTONACO:**
- l.01 alterazione cromatica
 - l.02 dilavamento
 - l.03 distacco
 - l.04 esfoliazione
 - l.05 fessurazioni
 - l.06 macchia
 - l.07 lacuna
- LATERIZIO:**
- m.01 erosione
 - m.02 incrostazione

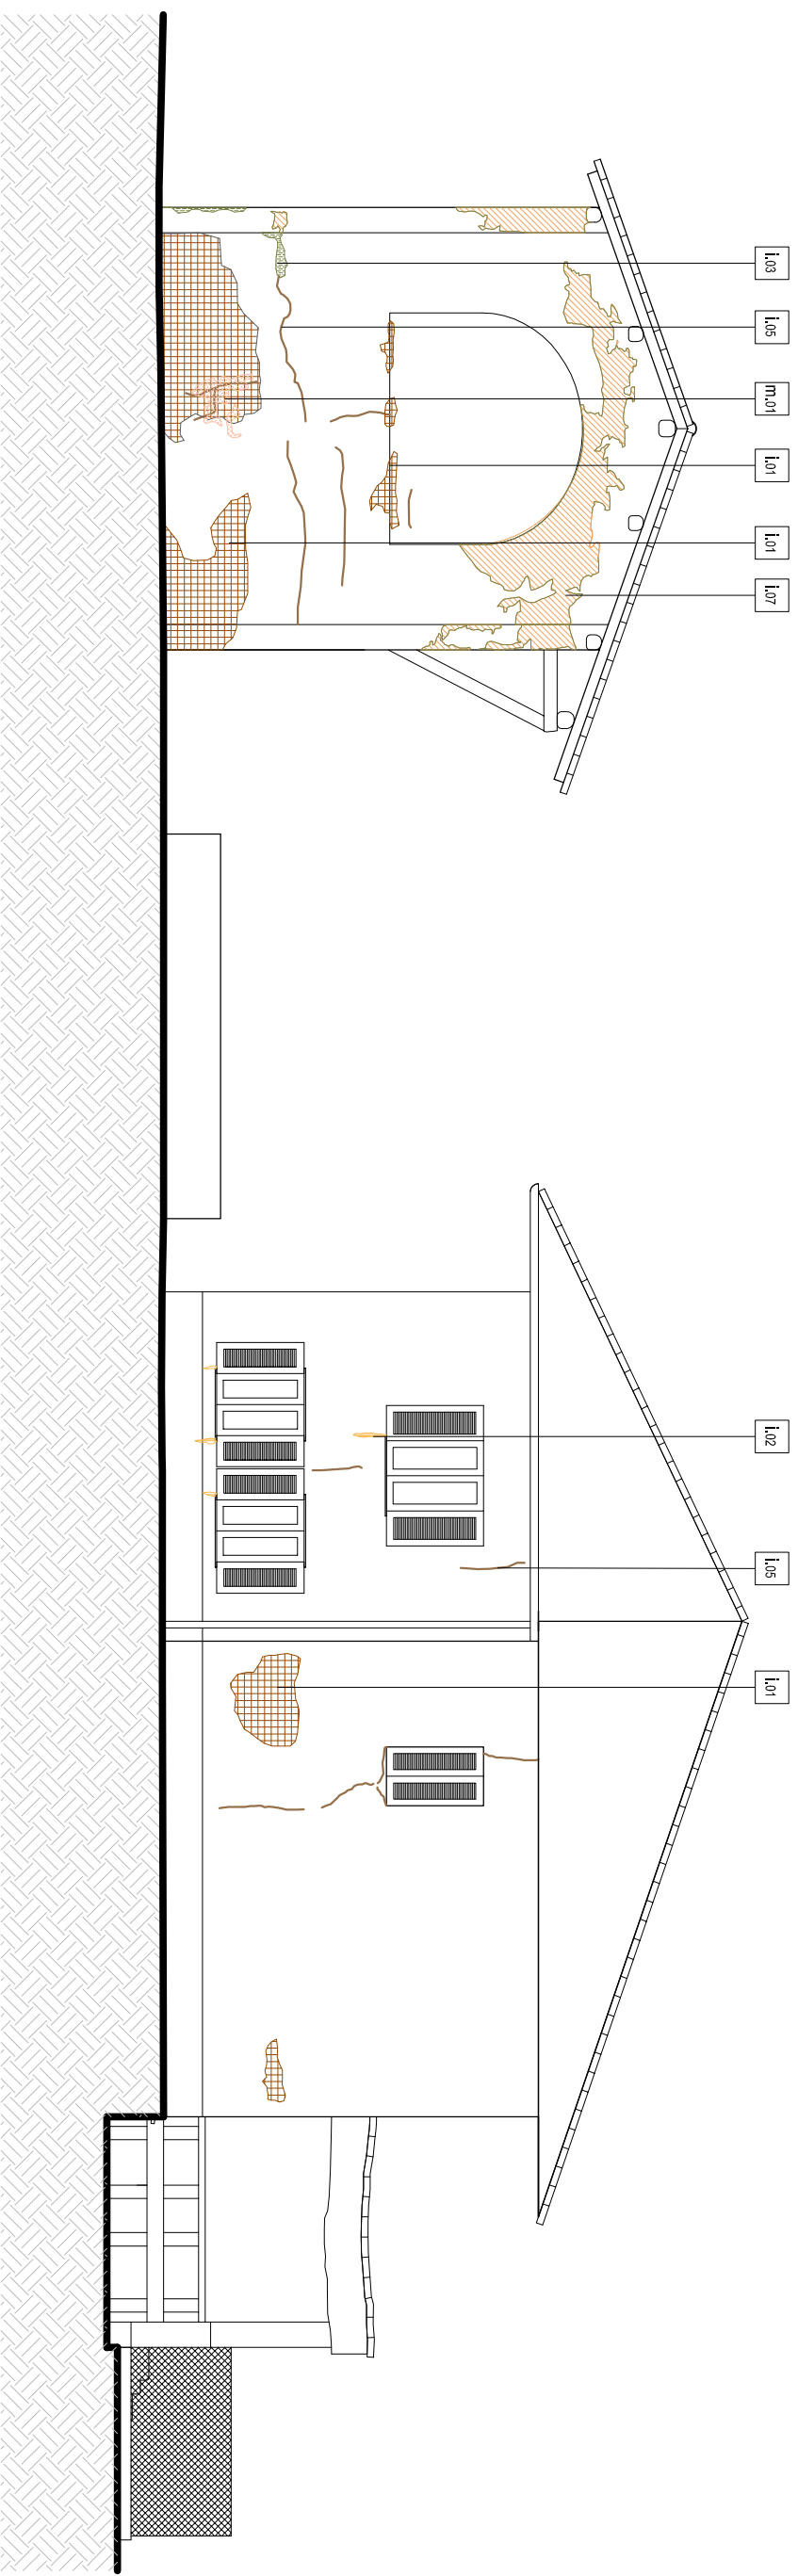
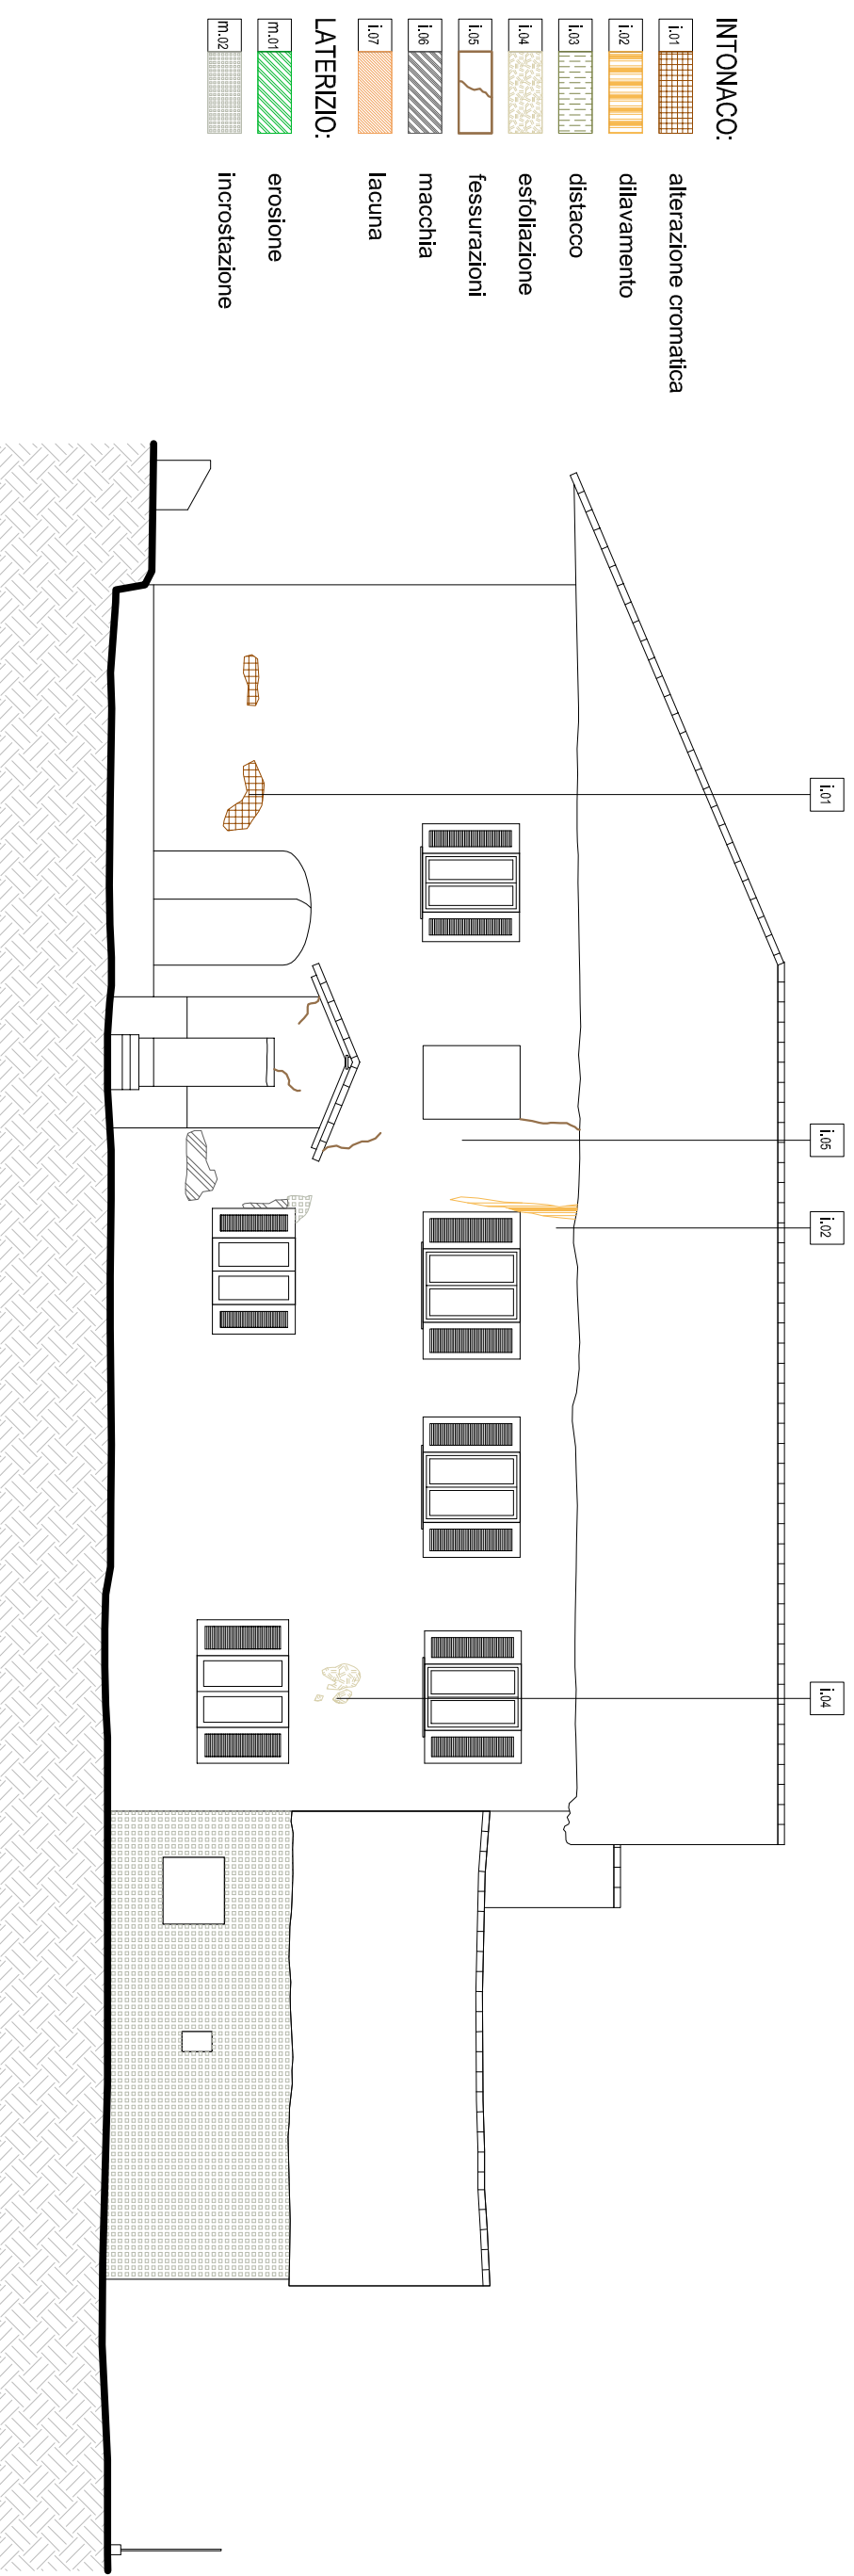
- INTONACO:**
- alterazione cromatica
 - dilavamento
 - distacco
 - esfoliazione
 - fessurazioni
 - macchia
 - lacuna
- LATERIZIO:**
- erosione
 - incrostazione

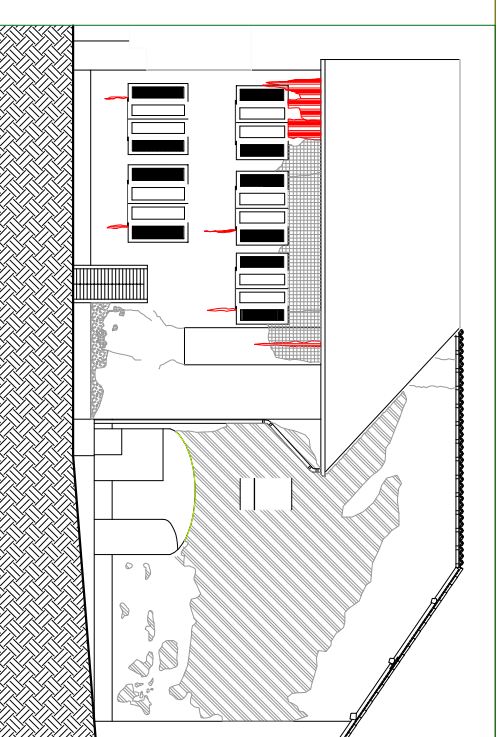
Localizzazione

ANOMALIA	01 _ alterazione cromatica, effetto fantasma
ELEMENTO TECNICO	I _ intonaco esterno di rivestimento
CONCENTRATO / DIFUSO	concentrato
STATO DI PROGRESSIONE DEL FENOMENO	in atto
LOCALIZZAZIONE	prospetto N-E
DEFINIZIONE DEL FENOMENO (Normal)	Variazione naturale, a carico dei componenti del materiale, dei parametri che definiscono il colore. E' generalmente estesa a tutto il materiale interessato; nel caso l'alterazione si manifesti in modo localizzato è preferibile utilizzare il termine macchia.
DESCRIZIONE	degrado generalizzato dovuto alla fragilità del materiale di rivestimento, al naturale processo di invecchiamento ed alla mancata manutenzione.
MECCANISMI DEL DEGRADO E POSSIBILI CAUSE DEL FENOMENO	la pioggia battente, la radiazione solare e gli agenti atmosferici in generale causano un'erosione superficiale dell'intonaco ed il conseguente deterioramento della tinteggiatura, la radiazione solare e l'inquinamento atmosferico portano ad un'alterazione cromatica del materiale stesso. Inoltre, l'attuale inefficienza dei sistemi di raccolta e smaltimento delle acque, probabilmente dovuta a mancanza di manutenzione, hanno portato a fenomeni di umidità e, di conseguenza, ad un'alterazione cromatica dell'intonaco.

MECCANISMI DEL DEGRADO E POSSIBILI CAUSE DEL FENOMENO	la patologia in analisi è scaturita da cause fisiche legate soprattutto ai fenomeni atmosferici che provocano uno scorrimento di acqua sulla superficie più esterna del rivestimento
ANOMALIE CORRELATE	in seguito alla formazione di questa patologia si ha un indebolimento dello strato di finitura superficiale, dovuto all'erosione e all'asportazione di materiale causato agli agenti atmosferici, che può provocare patologie di degrado quali distacco e mancanza. Provoca inoltre alterazione cromatica e macchie
INDAGINI SUPPLEMENTARI	in CANTIERE: -
IN LABORATORIO:	in LABORATORIO: -
POSSIBILI INTERVENTI DI RIPRISTINO	TIPOLOGIA DI INTERVENTO: RIMOZIONE DELL'INTONACO DILAVATO, POSA DI INTONACO INTERNO MACROPOROSO E DI RIVESTIMENTO ESTERNO E SISTEMAZIONE DEL MANTO DI COPERTURA O SOSTITUZIONE DEI DAVANZALI
FASI DI LAVORAZIONE:	<ol style="list-style-type: none"> 1. Sistemazione del manto di copertura oppure sostituzione dei davanzali 2. Rimozione dell'intonaco dilavato e di quello degradato 3. Pulizia della superficie 4. Procedere come nel caso della lacuna

ANOMALIE CORRELATE	l'alterazione cromatica si materializza in seguito a depositi superficiali e alla formazione di eventuali lacune, elementi che denotano un degrado estetico dell'intera facciata.
INDAGINI SUPPLEMENTARI	in CANTIERE: -
IN LABORATORIO:	colorimetria; spettrofotometria con trasformata di fourier
POSSIBILI INTERVENTI DI RIPRISTINO	TIPOLOGIA DI INTERVENTO: SOSTITUZIONE DELL'INTONACO
FASI DI LAVORAZIONE:	<ol style="list-style-type: none"> 1. Rimozione dell'intonaco esistente 2. Verifica delle condizioni della muratura sottostante 3. Si predispone uno strato livellante di rinzaffo, verificando che la granulometria e il rapporto legante-inerte sia adeguato alla superficie su cui verrà applicato 4. Si procede alla disposizione dei pannelli isolanti in polistirene espanso, che sono incollati e fissati mediante tasselli 5. Dopo il fissaggio della rete in fibra di vetro si può procedere alla posa dell'intonaco, mediante spruzzatura

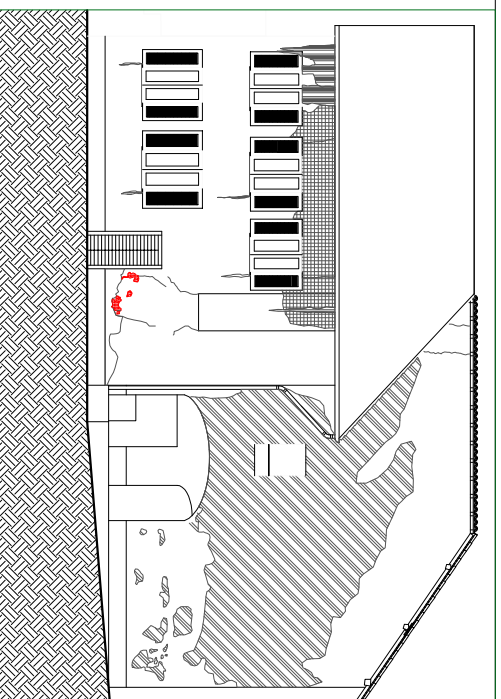
Localizzazione

ANOMALIA	03 _ distacco
ELEMENTO TECNICO	I _ intonaco esterno di rivestimento
CONCENTRATO / DIFUSO	concentrato
STATO DI PROGRESSIONE DEL FENOMENO	in atto
LOCALIZZAZIONE	prospetto N-E
DEFINIZIONE DEL FENOMENO (Normal)	
DESCRIZIONE	soluzione di continuità tra strati di un intonaco, sia tra loro che rispetto al substrato, che prelude, in genere alla caduta degli strati stessi.
MECCANISMI DEL DEGRADO E POSSIBILI CAUSE DEL FENOMENO	tale patologia è imputabile presumibilmente a meccanismi di alterazione fisica, in particolare alla presenza di umidità dovuta alla risalita capillare a alla penetrazione di acqua
ANOMALIE CORRELATE	dato che questa patologia espone il rinzafto agli agenti atmosferici è possibile che si verifichino degradi come la lacuna che porta la struttura portante del muro in vista lasciandola priva di qualsiasi tipo di protezione, con conseguente danneggiamento dell'aspetto estetico
INDAGINI SUPPLEMENTARI	in CANTIERE: termografia

IN LABORATORIO: sezione sottile	
POSSIBILI INTERVENTI DI RIPRISTINO	
TIPOLOGIA DI INTERVENTO: RIMOZIONE DELL'INTONACO DISTACCATO E DEUMIDIFICAZIONE PER ELETTROSMOSI ATTIVA E POSA DI INTONACO INTERNO MACROPOROSO E DI RIVESTIMENTO ESTERNO	
FASI DI LAVORAZIONE:	<ol style="list-style-type: none"> 1. Rimozione dell'intonaco che presenta lesioni e gonfiori e quello parzialmente distaccato 2. Pulizia della superficie 3. Procedere come nel caso della lacuna

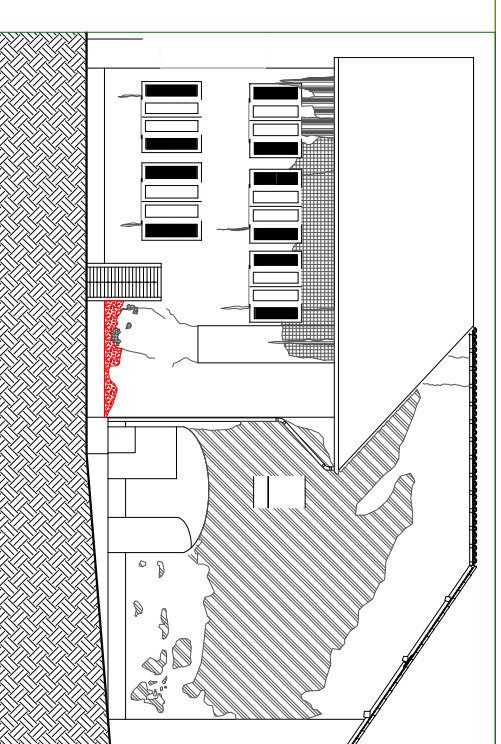
Localizzazione

ANOMALIA	04 _ esfoliazione
ELEMENTO TECNICO	I _ intonaco esterno di rivestimento
CONCENTRATO / DIFUSO	concentrato e localizzato principalmente nella parte inferiore del prospetto
STATO DI PROGRESSIONE DEL FENOMENO	in atto
LOCALIZZAZIONE	prospetto N-E, principalmente nella inferiore del prospetto
DEFINIZIONE DEL FENOMENO (Normal)	formazione di una o più porzioni laminari, di spessore molto ridotto e subparallele fra loro dette sfoglie
DESCRIZIONE	la patologia in esame si manifesta con distacco delle strati superficiali sottili che costituiscono il rivestimento. Questo degrado non è molto presente e riguarda principalmente la tinteggiatura.
MECCANISMI DEL DEGRADO E POSSIBILI CAUSE DEL FENOMENO	tale patologia è imputabile presumibilmente a meccanismi di alterazione fisica, in particolare alla presenza di umidità dovuta alla risalita capillare che provoca, in seguito a cicli i gelo e disgelo, disgregazioni ed erosioni superficiali

ANOMALIE CORRELATE	in seguito alla formazione di questa patologia si ha un indebolimento dello strato di finitura che può provocare patologie di degrado quali distacco e mancanza. Può inoltre provocare alterazione morfologica della muratura e delle sue componenti che posso portare a delle lesioni a livello strutturale
INDAGINI SUPPLEMENTARI	in CANTIERE: termografia
IN LABORATORIO: sezione sottile	
POSSIBILI INTERVENTI DI RIPRISTINO	
TIPOLOGIA DI INTERVENTO: RIMOZIONE DELL'INTONACO ESFOLIATO E DEUMIDIFICAZIONE PER ELETTROSMOSI ATTIVA E POSA DI INTONACO INTERNO MACROPOROSO E DI RIVESTIMENTO ESTERNO	
FASI DI LAVORAZIONE:	<ol style="list-style-type: none"> 1. Rimozione dell'intonaco che presenta lesioni e gonfiori e quello parzialmente distaccato 2. Pulizia della superficie 3. Procedere come nel caso della lacuna

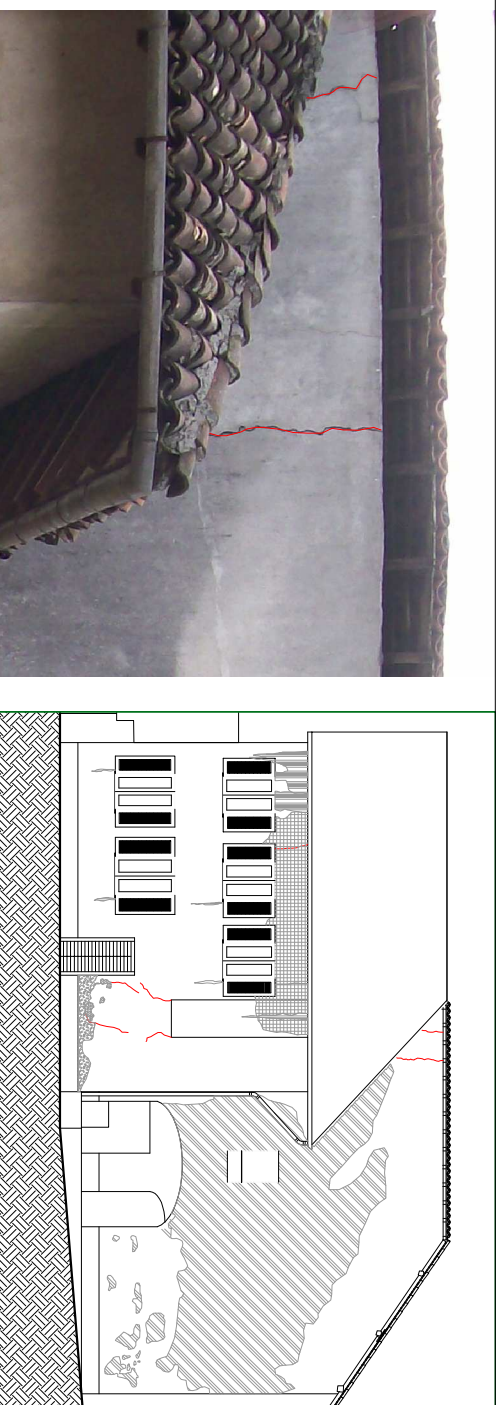
Localizzazione

ANOMALIA	05_ fessurazione
ELEMENTO TECNICO	i_ intonaco esterno di rivestimento
CONCENTRATO / DIFUSO	concentrato
STATO DI PROGRESSIONE DEL FENOMENO	in atto
LOCALIZZAZIONE	prospetto N-E, principalmente nella parte superiore del prospetto (in prossimità del tetto)
DEFINIZIONE DEL FENOMENO (Normal)	soluzione di continuità nel materiale che implica lo spostamento reciproco delle parti.
DESCRIZIONE	la patologia si manifesta linearmente ed in corrispondenza del secondo ed ultimo piano, poco distante dall'appoggio della falda di copertura
MECCANISMI DEL DEGRADO E POSSIBILI CAUSE DEL FENOMENO	trattandosi di un rivestimento esterno, la facciata subisce le conseguenze della continua azione gelo-disgelo, ossia la compressione e la dilatazione degli strati. Inoltre l'azione del tempo determina la perdita di coesione interfacciale tra gli strati.
ANOMALIE CORRELATE	la perdita di coesione tra strati ed i cicli di gelo-disgelo possono implicare altre tipologie di degrado come la penetrazione di acqua all'interno della muratura oppure delle fratture superficiali che determinano a loro volta il distacco di porzioni di rivestimento.

INDAGINI SUPPLEMENTARI	in CANTIERE: fessurimetro in LABORATORIO: -
POSSIBILI INTERVENTI DI RIPRISTINO	
TIPOLOGIA DI INTERVENTO: RIMOZIONE INTONACO, E SOSTITUZIONE CON RIVESTIMENTO ESTERNO	
FASI DI LAVORAZIONE:	<ol style="list-style-type: none"> 1. Si verifica che il processo di fessurazione sia stabilizzato e non in espansione 2. Si pulisce la zona interessata dalla fessurazione rimuovendo ogni deposito, traccia di polvere o eventuali corpi estranei 3. Si predispongono uno strato livellante di rinzafto, verificando che la granulometria e il rapporto legante-inerte sia adeguato alla superficie su cui verrà applicato 4. Si procede poi alla disposizione dei pannelli isolanti in polistirene espanso, che sono incollati e fissati mediante tasselli 5. Dopo il fissaggio della rete in fibra di vetro si può procedere alla posa dell'intonaco, mediante spruzzatura

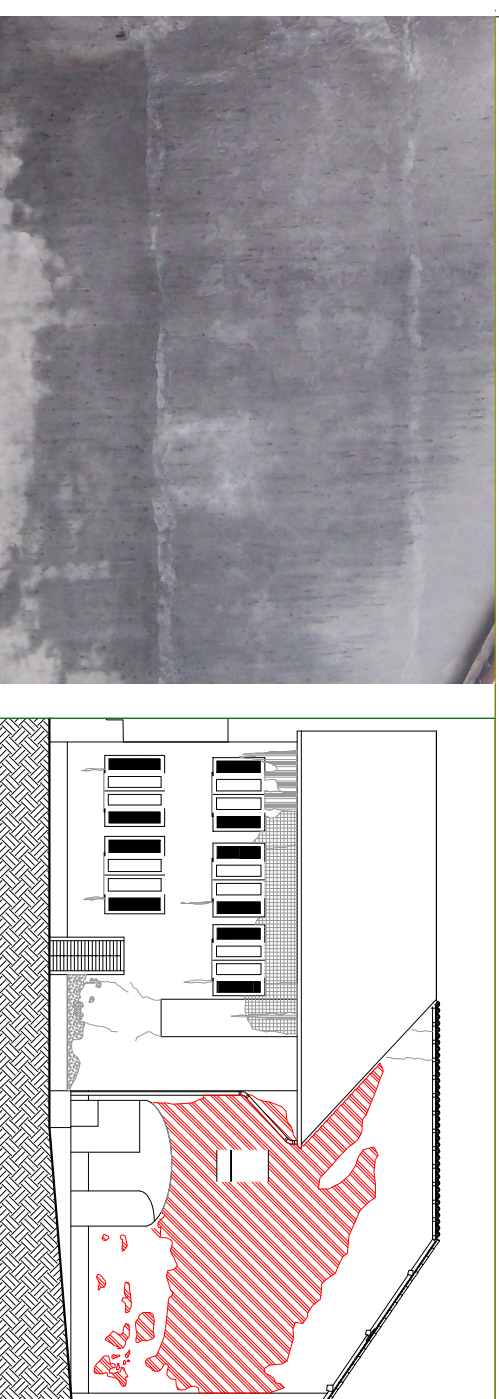
Localizzazione

ANOMALIA	06_ macchia
ELEMENTO TECNICO	i_ intonaco esterno di rivestimento
CONCENTRATO / DIFUSO	concentrato
STATO DI PROGRESSIONE DEL FENOMENO	in atto
LOCALIZZAZIONE	prospetto N-E
DEFINIZIONE DEL FENOMENO (Normal)	variazione cromatica localizzata della superficie, correlata sia alla presenza di determinati componenti naturali del materiale (concentrazione di pirite nei marmi) sia alla presenza di materiali estranei (acqua, prodotti di ossidazione di materiali metallici, sostanze organiche, vernici, microrganismi per esempio).
DESCRIZIONE	la patologia si manifesta con un visibile cambiamento cromatico dell'intonaco localizzato solo in alcune porzioni dell'edificio dovuta alla presenza di materiale estraneo
MECCANISMI DEL DEGRADO E POSSIBILI CAUSE DEL FENOMENO	la patologia può essere dovuta sia a meccanismi di alterazione fisica che chimica. I meccanismi di alterazione chimica sono legati soprattutto all'esposizione ai raggi solari e agli agenti inquinanti mentre i fenomeni di tipo fisico sono dovuti alla presenza di umidità. Entrambe queste cause sono incrementate dall'assenza di manutenzione

ANOMALIE CORRELATE	l'assorbimento da parte della malta di acqua che provoca la formazione della macchia può anche determinare la formazione di altre tipologie di degrado come l'alterazione cromatica e, con il passare del tempo, arrivare anche a provocare fenomeni quali estofolazione e distacco
INDAGINI SUPPLEMENTARI	in CANTIERE: - in LABORATORIO: -
POSSIBILI INTERVENTI DI RIPRISTINO	
TIPOLOGIA DI INTERVENTO: SOSTITUZIONE DELL'INTONACO	
FASI DI LAVORAZIONE:	<ol style="list-style-type: none"> 1. Rimozione dell'intonaco esistente 2. Verifica delle condizioni della muratura sottostante 3. Si predispongono uno strato livellante di rinzafto, verificando che la granulometria e il rapporto legante-inerte sia adeguato alla superficie su cui verrà applicato 4. Si procede alla disposizione dei pannelli isolanti in polistirene espanso, che sono incollati e fissati mediante tasselli 5. Dopo il fissaggio della rete in fibra di vetro si può procedere alla posa dell'intonaco, mediante spruzzatura

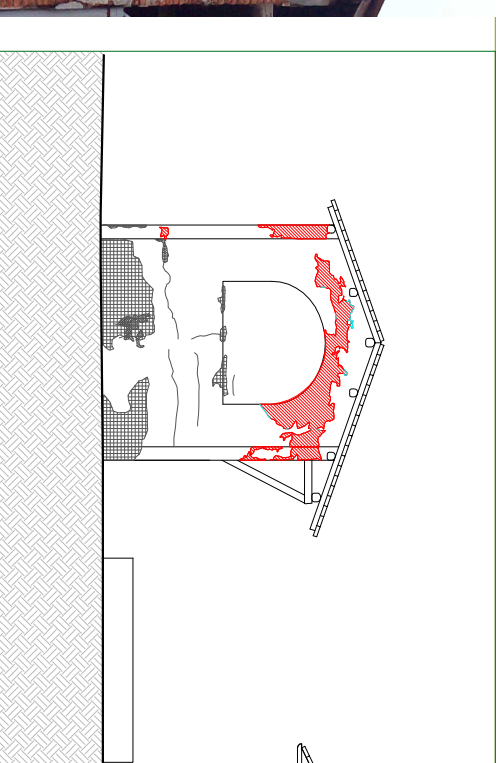
Localizzazione

ANOMALIA	07 _ lacuna
ELEMENTO TECNICO	l _ intonaco esterno di rivestimento
CONCENTRATO / DIFUSO	concentrato
STATO DI PROGRESSIONE DEL FENOMENO	in atto
LOCALIZZAZIONE	prospetto S-E
DEFINIZIONE DEL FENOMENO (Normal)	Perdita di continuità di superfici (parte di un intonaco e di un dipinto, porzione di impasto o di rivestimento ceramico, tessere di mosaico).
DESCRIZIONE	la patologia si manifesta con caduta degli strati superficiali dell'intonaco che mette in luce lo strato di supporto
MECCANISMI DEL DEGRADO E POSSIBILI CAUSE DEL FENOMENO	la patologia è dovuta principalmente ad un'inadatta composizione dei materiali usati ed è incrementata da una carenza manutenzione.
ANOMALIE CORRELATE	la patologia in analisi può portare ad altre patologie come il distacco e quindi, in assenza di manutenzione, può provocare danni maggiori quali l'attacco biologico e la fessurazione.
INDAGINI SUPPLEMENTARI	in CANTIERE: spessore del materiale, stato di conservazione in LABORATORIO: composizione chimica delle malte

TIPOLOGIA DI INTERVENTO: DEUMIDIFICAZIONE PER ELETTROSMOSI ATTIVA E POSA DI INTONACO INTERNO MACROPOROSO E DI RIVESTIMENTO ESTERNO	
FASI DI LAVORAZIONE:	<ol style="list-style-type: none"> 1. Nel muro da prosciugare si applica un semiconduttore elettrico costituito da una rete sintetica di 27cm di altezza che funge da anodo. 2. Nel terreno vengono infisse delle puntazze di carbonio di 60cm di lunghezza e 27cm di diametro a distanza regolare, con funzione di elettrodo negativo. 3. Si collega ai due poli una centralina elettronica digitale a 2,8V di tensione e 2A di intensità per metro lineare di muro, a corrente continua ad impulsi con valori che non causano corrosione su metalli e intonaci. 4. L'impianto si spegne automaticamente a processo ultimato proprio per assenza di acqua che è il conduttore del circuito, e rimane pronto a riattivarsi in caso di ulteriori risalite. 5. Si termina con la posa di intonaco macroporoso all'interno fino ad una quota di 1m superiore a quella raggiunta dalla risalita capillare per garantire un'adeguata traspirazione alla parete, rendendo più difficile la ripresa del processo di risalite; all'esterno si dispongono 3 mm di intonaco su rete in fibra di vetro

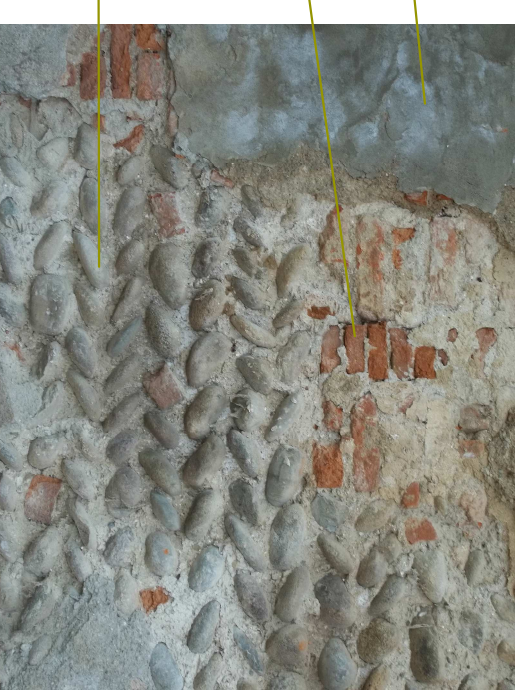
ANOMALIA	02 _ incrostazione
ELEMENTO TECNICO	m _ mattoni in laterizio
CONCENTRATO / DIFUSO	concentrato
STATO DI PROGRESSIONE DEL FENOMENO	in atto
LOCALIZZAZIONE	prospetto S-E
DEFINIZIONE DEL FENOMENO (Normal)	deposito stratiforme compatto e generalmente aderente al substrato. Si definisce concrezione quando il deposito è sviluppato preferenzialmente in una sola direzione non coincidente con la superficie lapidea e assume forma statattica o stalagmitica
DESCRIZIONE	la patologia si manifesta con la presenza di uno strato compatto e aderente al supporto composto da sostanze inorganiche
MECCANISMI DEL DEGRADO E POSSIBILI CAUSE DEL FENOMENO	nel caso in analisi la patologia è principalmente dovuta alla mancata manutenzione
ANOMALIE CORRELATE	la patologia, essendo dovuta al deposito superficiale di materiale, può generare la formazione di macchie e di alterazioni cromatiche
INDAGINI SUPPLEMENTARI	in CANTIERE: - IN LABORATORIO:-

TIPOLOGIA DI INTERVENTO: RIFACIMENTO DEL RIVESTIMENTO	
FASI DI LAVORAZIONE:	<ol style="list-style-type: none"> 1. Si rimuove lo strato di malta sostitutiva 2. Si pulisce la zona interessata dal degrado rimuovendo ogni deposito, traccia di polvere o eventuali corpi estranei 3. Si predispone uno strato livellante di rinzaffo, verificando che la granulometria e il rapporto legante-inerte sia adeguato alla superficie su cui verrà applicato 4. Si procede poi alla disposizione dei pannelli isolanti in polistirene espanso, che sono incollati e fissati mediante tasselli 5. Dopo il fissaggio della rete in fibra di vetro si può procedere alla posa dell'intonaco, mediante spruzzatura
