- 65 CASCINE:

L'AGRICOLTURA DI IERI, DI OGGI E DI

5- LE CASCINE DELLA MARTESANA: CASCINA GOGNA

5-CASCINA GOGNA: ANALISI

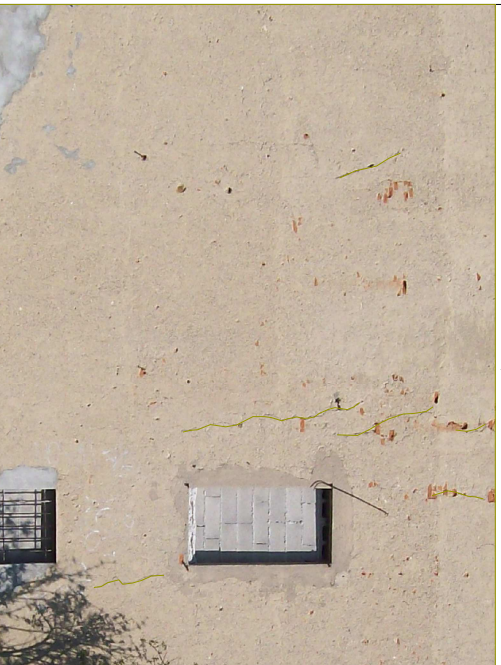
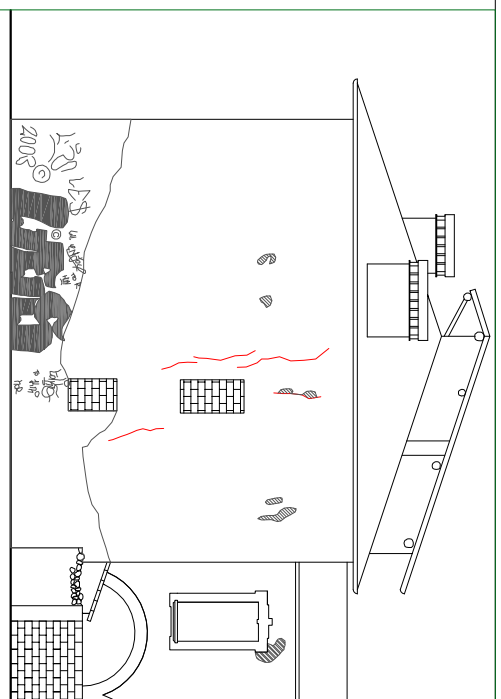
FESSURAZIONE

05 _ fessurazione

trattandosi di un rivestimento esterno, la facciata subisce le conseguenze della continua azione gelo-disgelo, ossia la compressione e la dilatazione degli strati. Inoltre l'azione del tempo determina la perdita di coesione interfacciale tra gli strati.

la perdita di coesione tra strati ed i cicli di gelo-disgelo possono implicare altre tipologie di degrado come la penetrazione di acqua all'interno della muratura oppure delle fratture superficiali che determinano a loro volta il distacco di porzioni di rivestimento.

1. Si verifica che il processo di fessurazione sia stabilizzato e non in espansione
2. Si pulisce la zona interessata dalla fessurazione rimuovendo ogni deposito, traccia di polvere o eventuali corpi estranei
3. Si predispongono uno strato livellante di rinaffio, verificando che la granulometria e il rapporto legante-inerte sia adeguato alla superficie su cui verrà applicato
4. Si procede poi alla disposizione dei pannelli isolanti in polistirene espanso, che sono incollati e fissati mediante tasselli
5. Dopo il fissaggio della rete in fibra di vetro si può procedere alla posa dell'intonaco, mediante spruzzatura

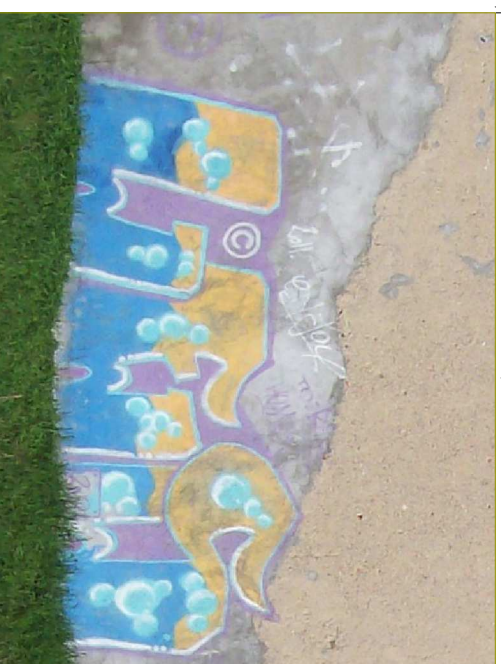
DEGRADO ANTROPICO

la presenza di graffiti spesso viene coperta con nuovi strati di intonaco che possono provocare incrostazioni

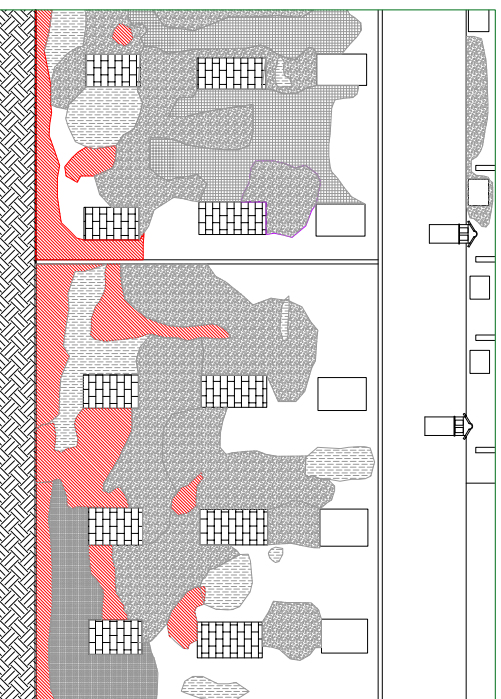
ANOMALIA	07_ lacuna
ELEMENTO TECNICO	l_ intonaco esterno di rivestimento
CONCENTRATO / DIFFUSO	concentrato
STATO DI PROGRESSIONE DEL FENOMENO	in atto
LOCALIZZAZIONE	prospetto S-E
DEFINIZIONE DEL FENOMENO (Normal)	Perdita di continuità di superfici (parte di un intonaco e di un dipinto, porzione di impasto o di rivestimento ceramico, tessere di mosaico,
DESCRIZIONE	la patologia si manifesta con caduta degli strati superficiali dell'intonaco che mette in luce lo strato di supporto
MECCANISMI DEL DEGRADO E POSSIBILI CAUSE DEL FENOMENO	la patologia è dovuta principalmente ad un' inadatta composizione dei materiali usati ed è incrementata da una carenza manutenzione.
ANOMALIE CORRELATE	la patologia in analisi può portare ad altre patologie come il distacco e quindi, in assenza di manutenzione, può provocare danni maggiori quali l'attacco biologico e la fessurazione.
INDAGINI SUPPLEMENTARI	In CANTIERE: spessore del materiale, stato di conservazione In LABORATORIO: composizione chimica delle malte

POSSIBILI INTERVENTI DI RIPRISTINO	TIPOLOGIA DI INTERVENTO: DEUMIDIFICAZIONE PER ELETTROSMOSI ATTIVA E POSA DI INTONACO INTERNO MACROPOROSO E DI RIVESTIMENTO A CAPPOTTO ESTERNO
FASI DI LAVORAZIONE:	<ol style="list-style-type: none"> 1. Nel muro da prosciugare si applica un semiconduttore elettrico costituito da una rete sintetica di 27cm di altezza che funge da anodo. 2. Nel terreno vengono infisse delle puntazze di carbonio di 60cm di lunghezza e 27cm di diametro a distanza regolare, con funzione di elettrodo negativo. 3. Si collega ai due poli una centralina elettronica digitale a 2,8V di tensione e 2A di intensità per metro lineare di muro, a corrente continua ad impulsi con valori che non causano corrosione su metalli e intonaci. 4. L'impianto si spegne automaticamente a processo ultimato proprio per assenza di acqua che è il conduttore del circuito, e rimane pronto a riattivarsi in caso di ulteriori risalite. 5. Si termina con la posa di intonaco macroporoso all'interno fino ad una quota di 1m superiore a quella raggiunta dalla risalita capillare per garantire un'adeguata traspirazione alla parete, rendendo più difficile la ripresa del processo di risalita; all'esterno si dispone un rivestimento a cappotto, con 12 cm di isolante e 3 mm di intonaco su rete in fibra di vetro

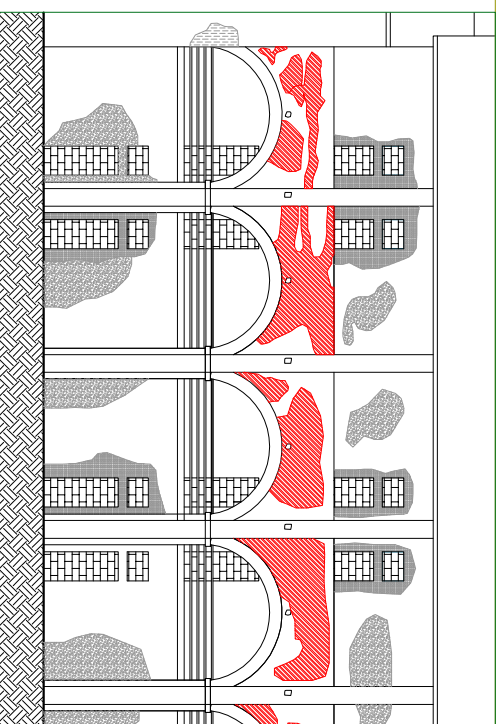
ANOMALIA	01_ erosione
ELEMENTO TECNICO	m_ mattoni in laterizio
CONCENTRATO / DIFFUSO	concentrato
STATO DI PROGRESSIONE DEL FENOMENO	in atto
LOCALIZZAZIONE	prospetto N-O
DEFINIZIONE DEL FENOMENO (Normal)	asportazione di materiale dalla superficie che nella maggior parte dei casi si presenta compatta, dovuta a processi di natura diversa.
DESCRIZIONE	La patologia si manifesta con asportazione del materiale dovuta a processi di natura diversa e porta ad un indebolimento del materiale; si manifesta in particolar modo nella porzione inferiore della facciata, maggiormente a contatto con agenti esterni.
MECCANISMI DEL DEGRADO E POSSIBILI CAUSE DEL FENOMENO	L'acqua meteorica, ricca di sostanze aggressive a causa dell'inquinamento atmosferico, agisce sulla facciata dell'edificio ed in particolare nella porzione basamentale del rivestimento in laterizio, maggiormente a contatto con gli agenti atmosferici. La muratura, caratterizzata da una stratigrafia essenziale, subisce l'azione del gelo-disgelo dovuto sempre agli agenti atmosferici.

ANOMALIE CORRELATE	lo sgretolamento ed il distacco di parti di laterizio risulta conseguentemente accompagnata da una perdita di consistenza della muratura stessa con creazioni di lacune dello strato di intonaco.
INDAGINI SUPPLEMENTARI	In CANTIERE: - in LABORATORIO: sezione sottile
POSSIBILI INTERVENTI DI RIPRISTINO	TIPOLOGIA DI INTERVENTO: ELIMINAZIONE E SOSTITUZIONE DEGLI ELEMENTI IN LATERIZIO EROSO, POSA DI INTONACO INTERNO MACROPOROSO E DI RIVESTIMENTO A CAPPOTTO ESTERNO
FASI DI LAVORAZIONE:	<ol style="list-style-type: none"> 1. Rimozione degli elementi erosi 2. Pulizia della superficie 3. Sostituzione degli elementi e consolidamento con quelli esistenti 4. Si procede alla posa dell'isolante e alla rasatura sia interna che esterna

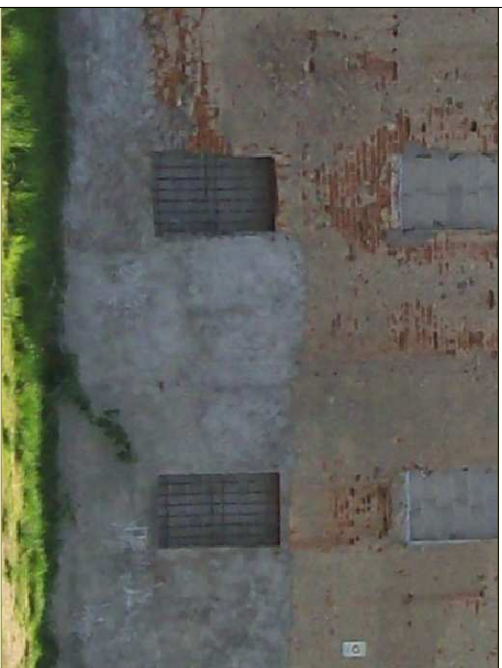
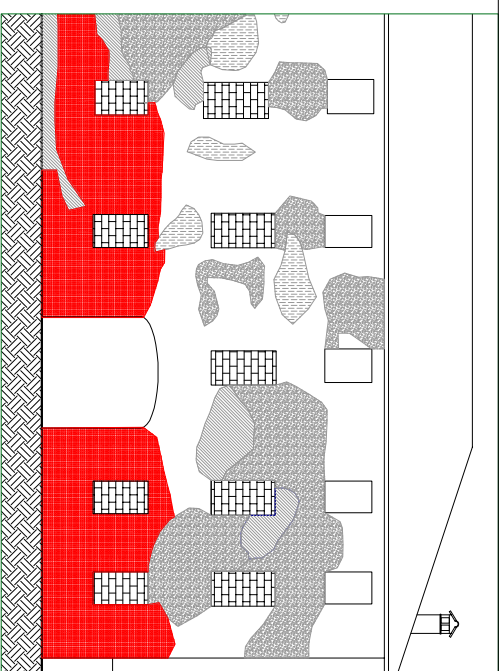
INCROSTAZIONE

02 _ incrostazione

1. Si rimuove lo strato di malta sostitutiva
2. Si pulisce la zona interessata dal degrado rimuovendo ogni deposito, traccia di polvere o eventuali corpi estranei
3. Si predispone uno strato livellante di rinzaffo, verificando che la granulometria e il rapporto legante-inerte sia adeguato alla superficie su cui verrà applicato
4. Si procede poi alla disposizione dei pannelli isolanti in polistirene espanso, che sono incollati e fissati mediante tasselli
5. Dopo il fissaggio della rete in fibra di vetro si può procedere alla posa dell'intonaco, mediante spruzzatura

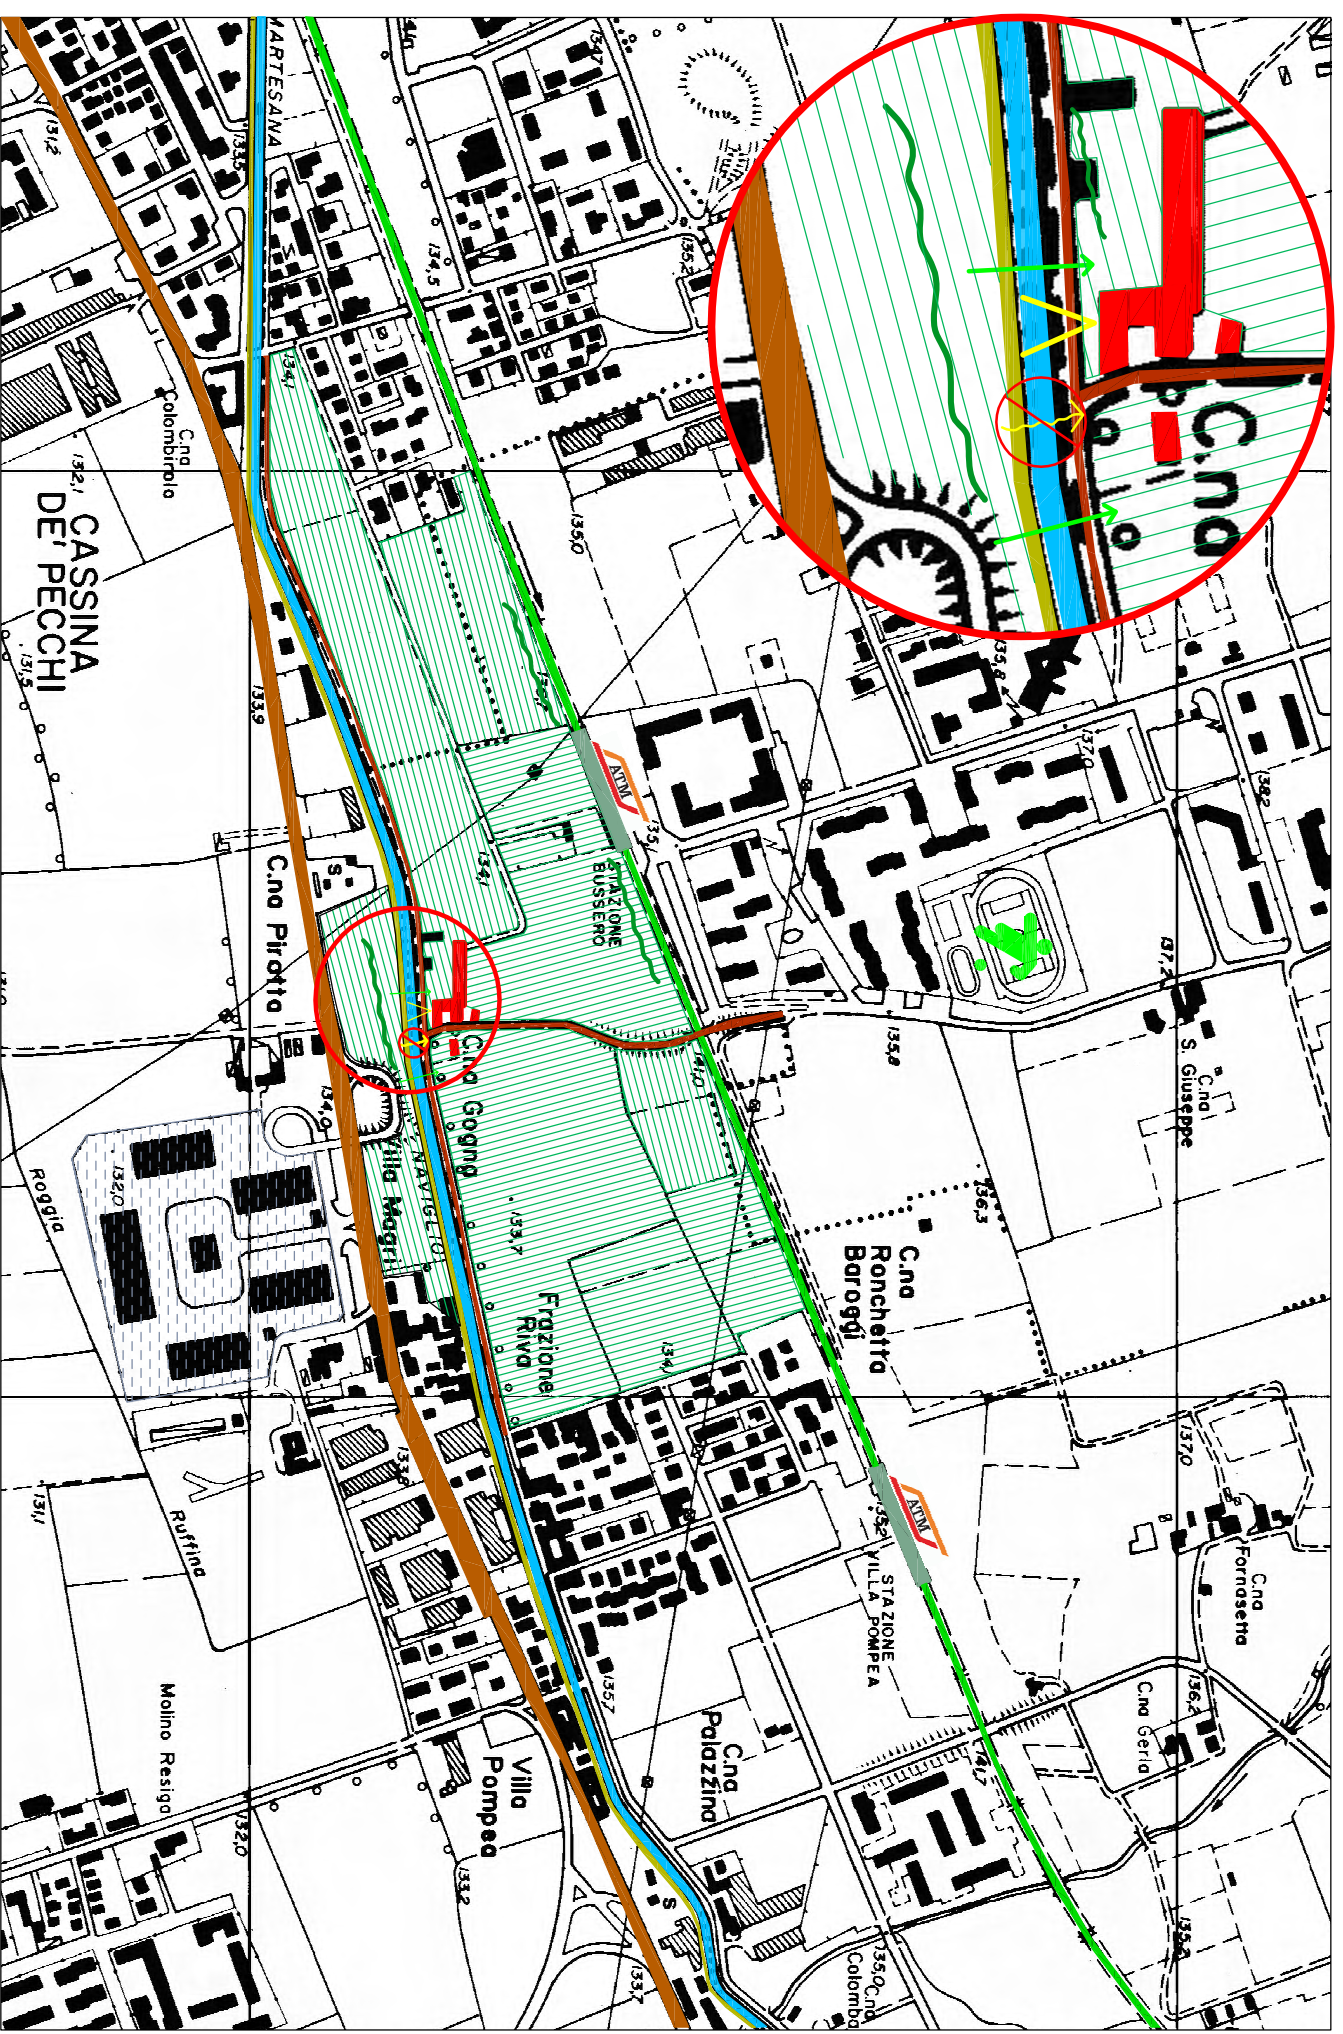
L'attuale assenza del parapetto rende pericolosa la zona adiacente al naviglio.
