POLITECNICO DI MILANO

Tesi di laurea

LA FORTEZZA FIRMAFEDE DI SARZANA,
ANALISI CRITICA DI UN INTERVENTO DI RESTAURO
FRA STORIA E IMMAGINE

ANNO ACCADEMICO 2010/2011

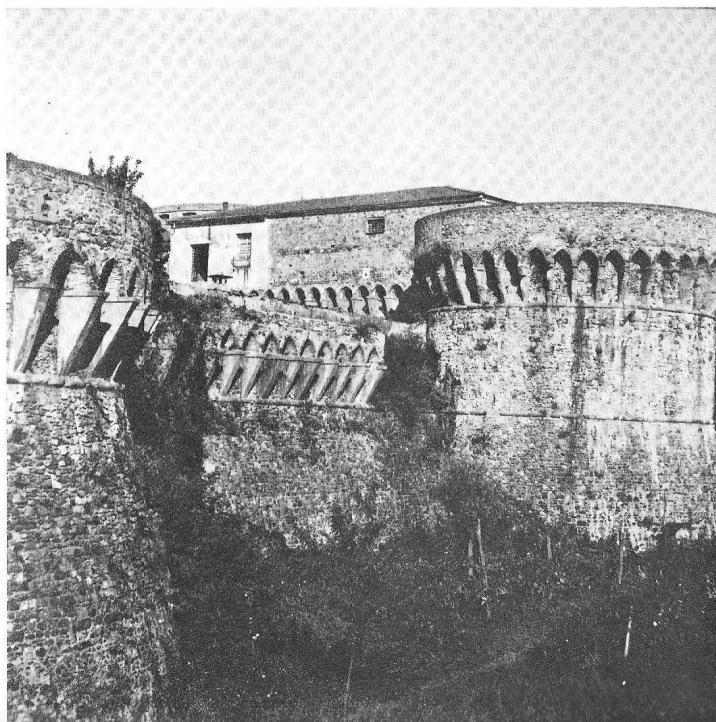
La facciata sul cortile si presenta intonacata (ad eccezione delle tamponature delle aperture) con evidenti zone di scrostamento nella parte ad Est. Le quattro finestre del piano primo sono provviste di davanzale e cielino in pietra naturale. Alcune porte (qualcuna murata) sono

Figura 87 vista esterna del corpo nord dal fossato (fine anni 60') foto Buselli

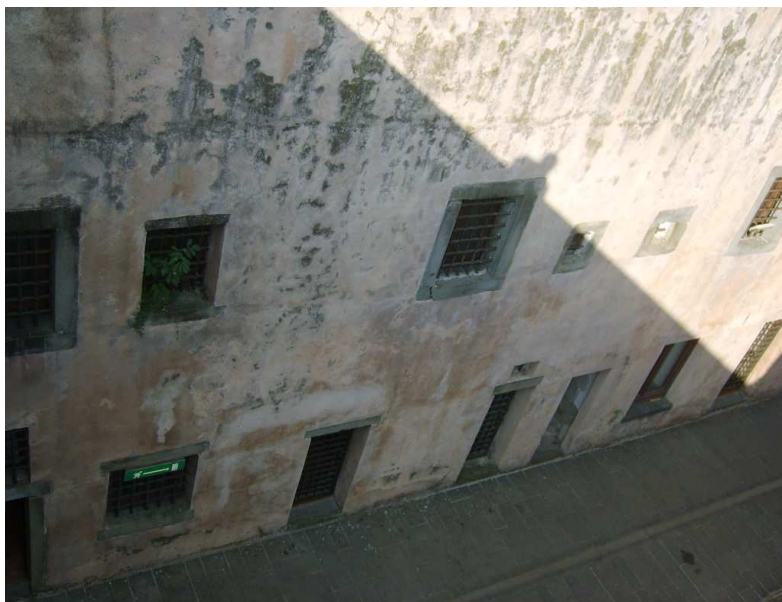
Figura 191-facciata manica est del dado su cortile maschio

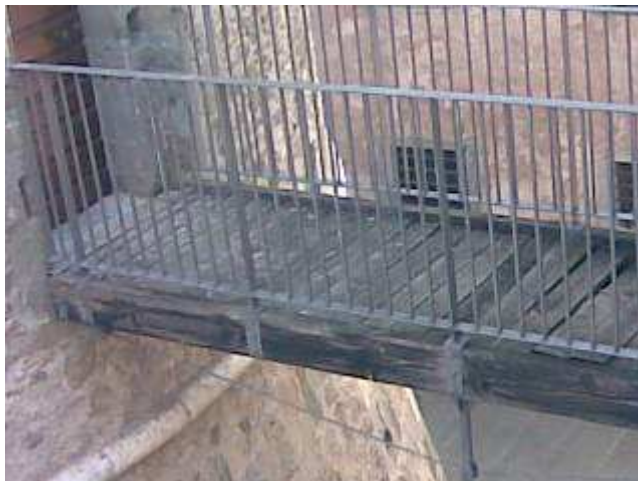
Tipicamente con origine fisico-meccanica, sono tutte quelle altre singole manifestazioni originate dagli elementi acqua e aria che possono agire singoli o associati. Si pensi ad esempio all'azione meccanica della pioggia battente, unita al vento, che provoca sia l'usura di paramenti investiti e di tutti i materiali di finitura superficiali, sia infiltrazioni all'interno del muro, anche se per spessori limitati; innesca fenomeni quali la solfatazione, il scioglimento delle particelle, la gelività, le dilatazioni differenziate, ecc. Un effetto assai grave, provocato dalla pioggia battente, e del quale bisogna

Figura 193-ponticello di collegamento fra maschio e dado -situazione anno 2009

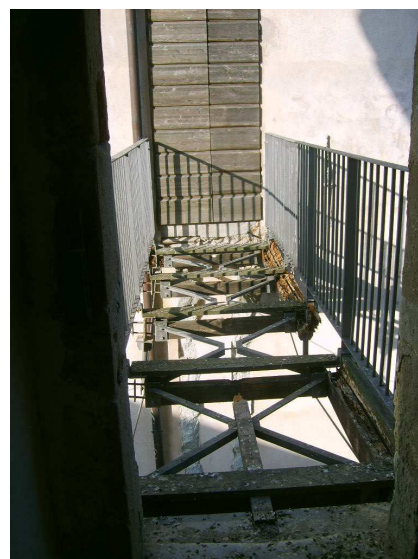
Figura 195-ponticello di collegamento fra il maschio e la manica nord del dado-situazione anno 2011

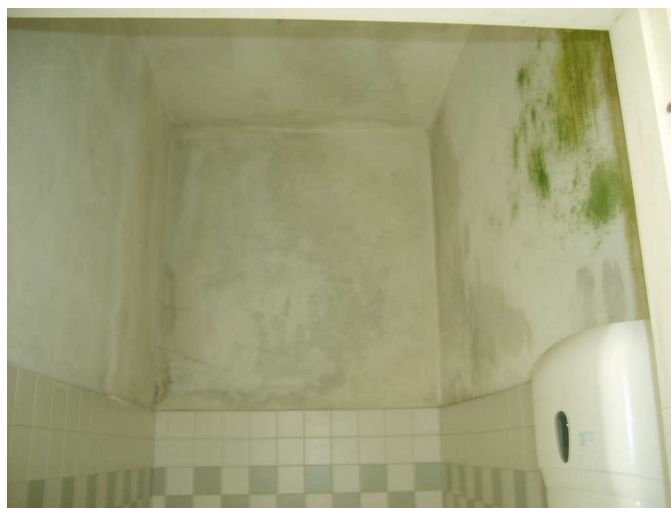
Tale umidità è quasi sicuramente rubricabile nella tipologia da condensazione di tipo superficiale dovuta alla differenza tra la temperatura interna e quella dell'apparecchio murario che separa, verso nord, dall'ambiente esterno. *Il fenomeno della condensazione avviene sulla superficie del muro quando la temperatura di tale superficie è inferiore alla temperatura di saturazione dell'aria con cui il muro è a contatto. La comparsa di goccioline d'acqua sulla superficie di un muro può dipendere dunque sia dalla presenza di aria molto umida all'interno del locale, sia dalla*

Figura 198- piano terra corpo nord del 1° cortile-servizio igienico

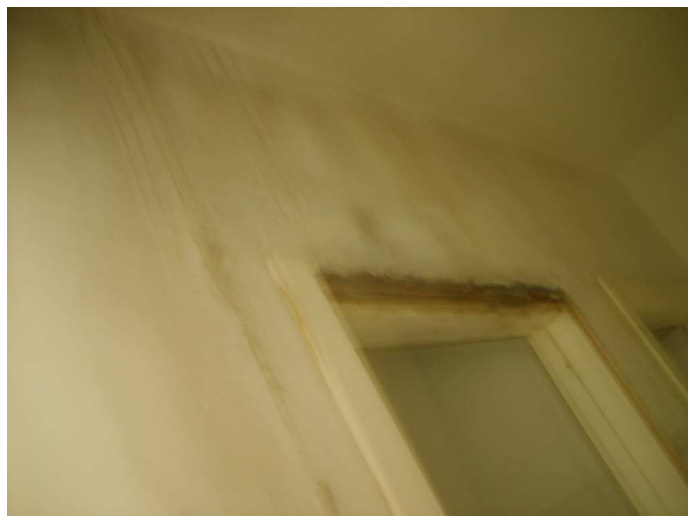
Figura 201-piano secondo della manica nord del dado-servizi igienici (partic. soprapporta)

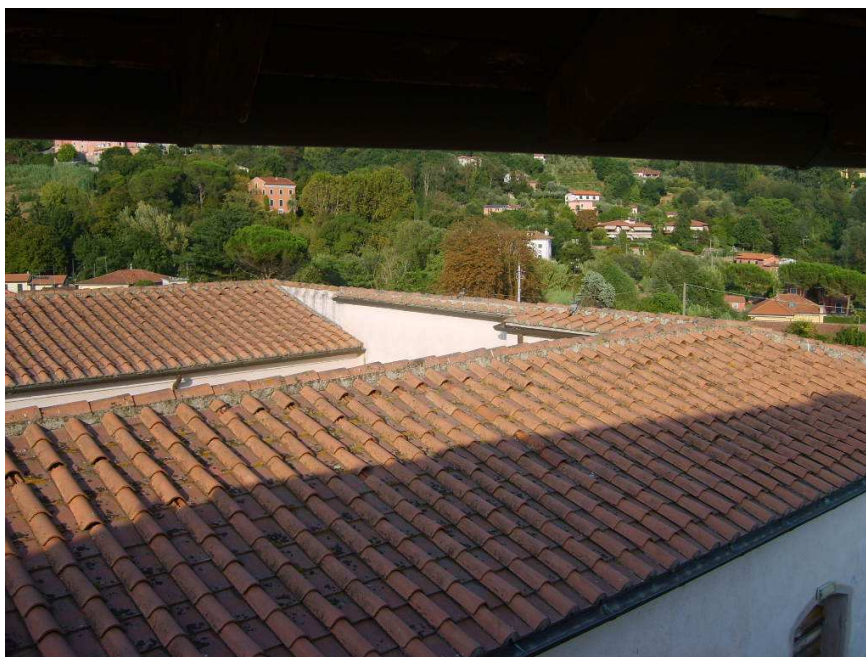
La prima di queste componenti è il manto di copertura. Si è già notato nel capitolo relativo allo stato di fatto come al

Figura 205-copertura della manica nord del dado
