4.6 Rilievo del degrado

4.6.1 Mappatura del degrado e rilievo delle anomalie visibili

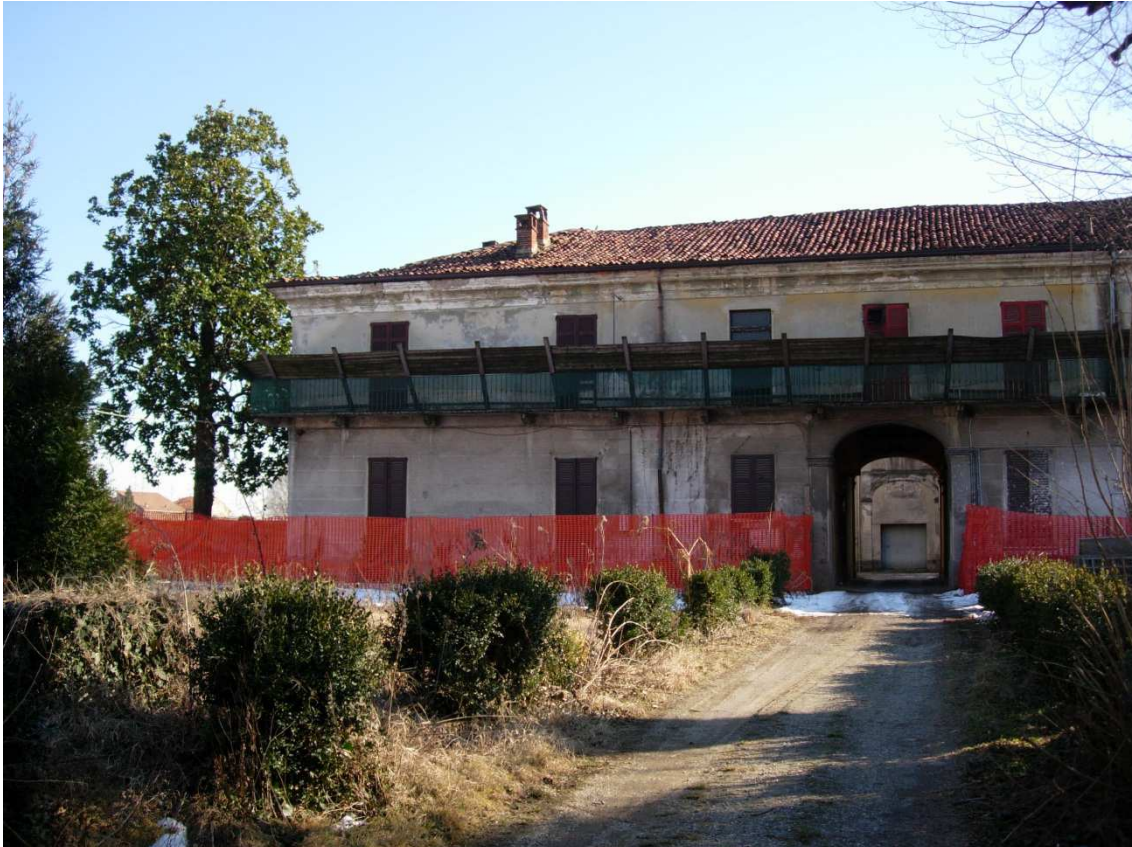
TS.09

Documento	Fotografie storiche
Anno	1990 circa
Fonte	Biblioteca Civica di Cogliate – Foto Club Cogliate
Denominazione	TS09
Note	Scorcio prospetto nord palazzo Rovelli, si nota come la vegetazione era ancora oggetto di manutenzione, mentre nel palazzo era già in atto il fenomeno del degrado.

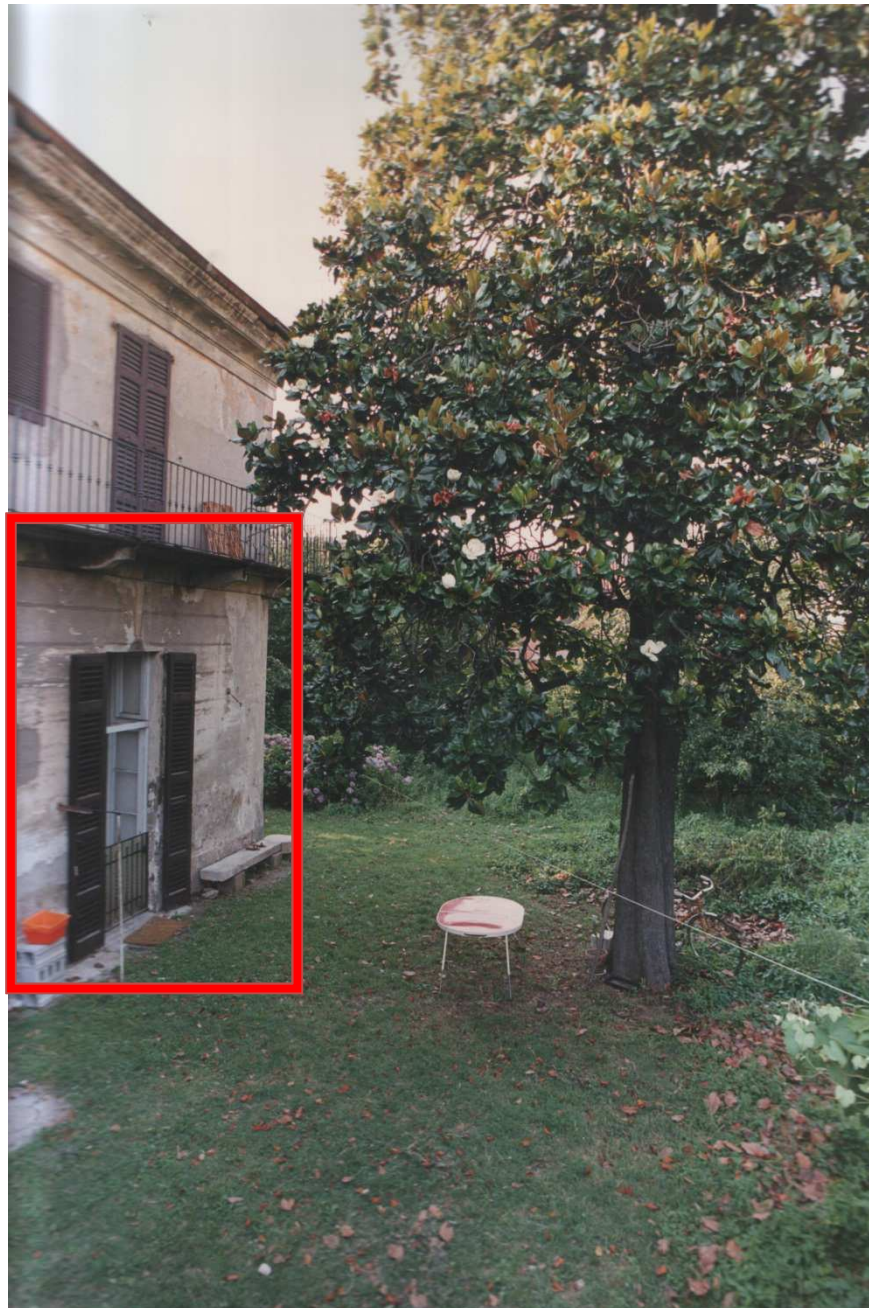
TS.11

Documento	Fotografie storiche
Anno	1980 circa
Fonte	Biblioteca Civica di Cogliate – Foto Club Cogliate
Denominazione	TS11
Note	Angolo Nord-Est del palazzo si nota com'era già in atto il fenomeno del degrado

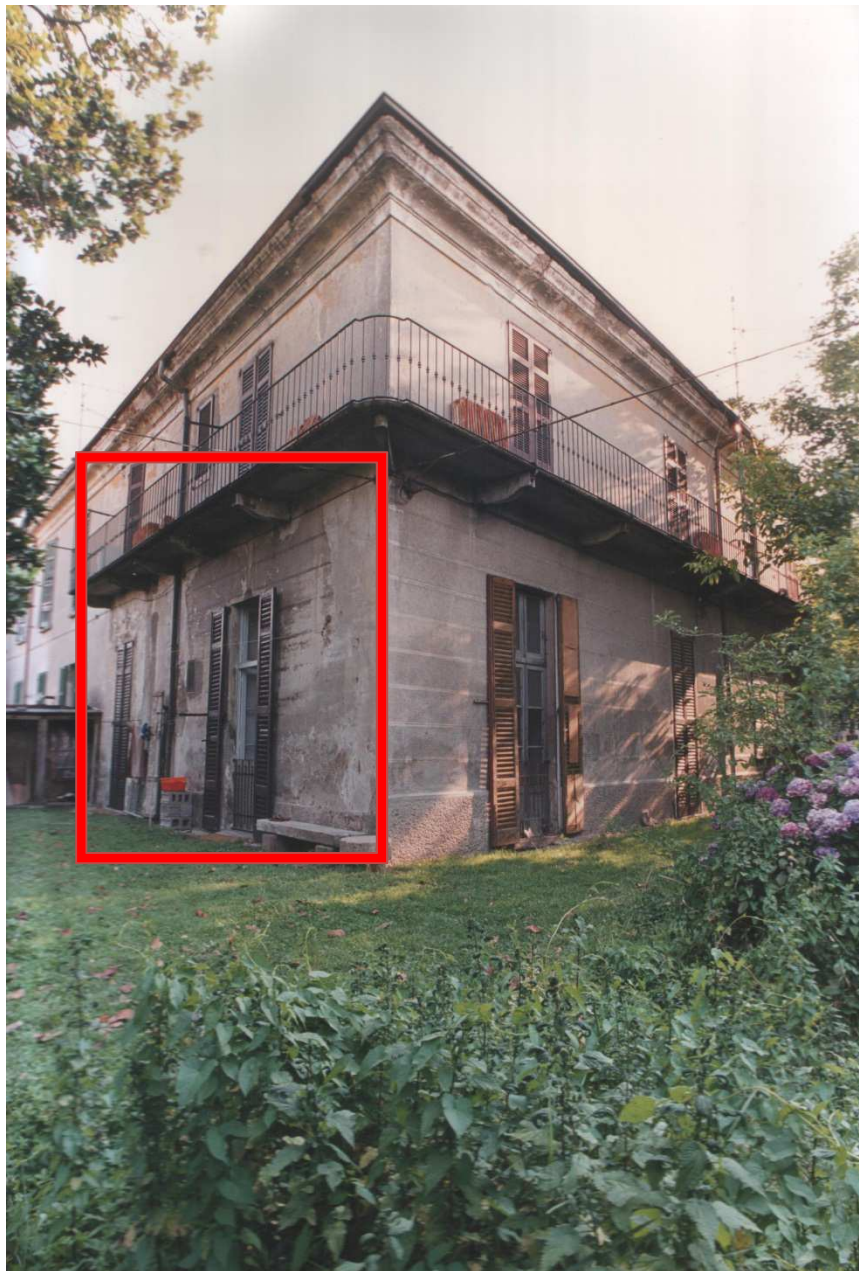
TS.12

Documento	Fotografie storiche
Anno	1980 circa
Fonte	Biblioteca Civica di Cogliate – Foto Club Cogliate
Denominazione	TS12
Note	Angolo Nord-Est del palazzo si nota com'era già in atto il fenomeno del degrado

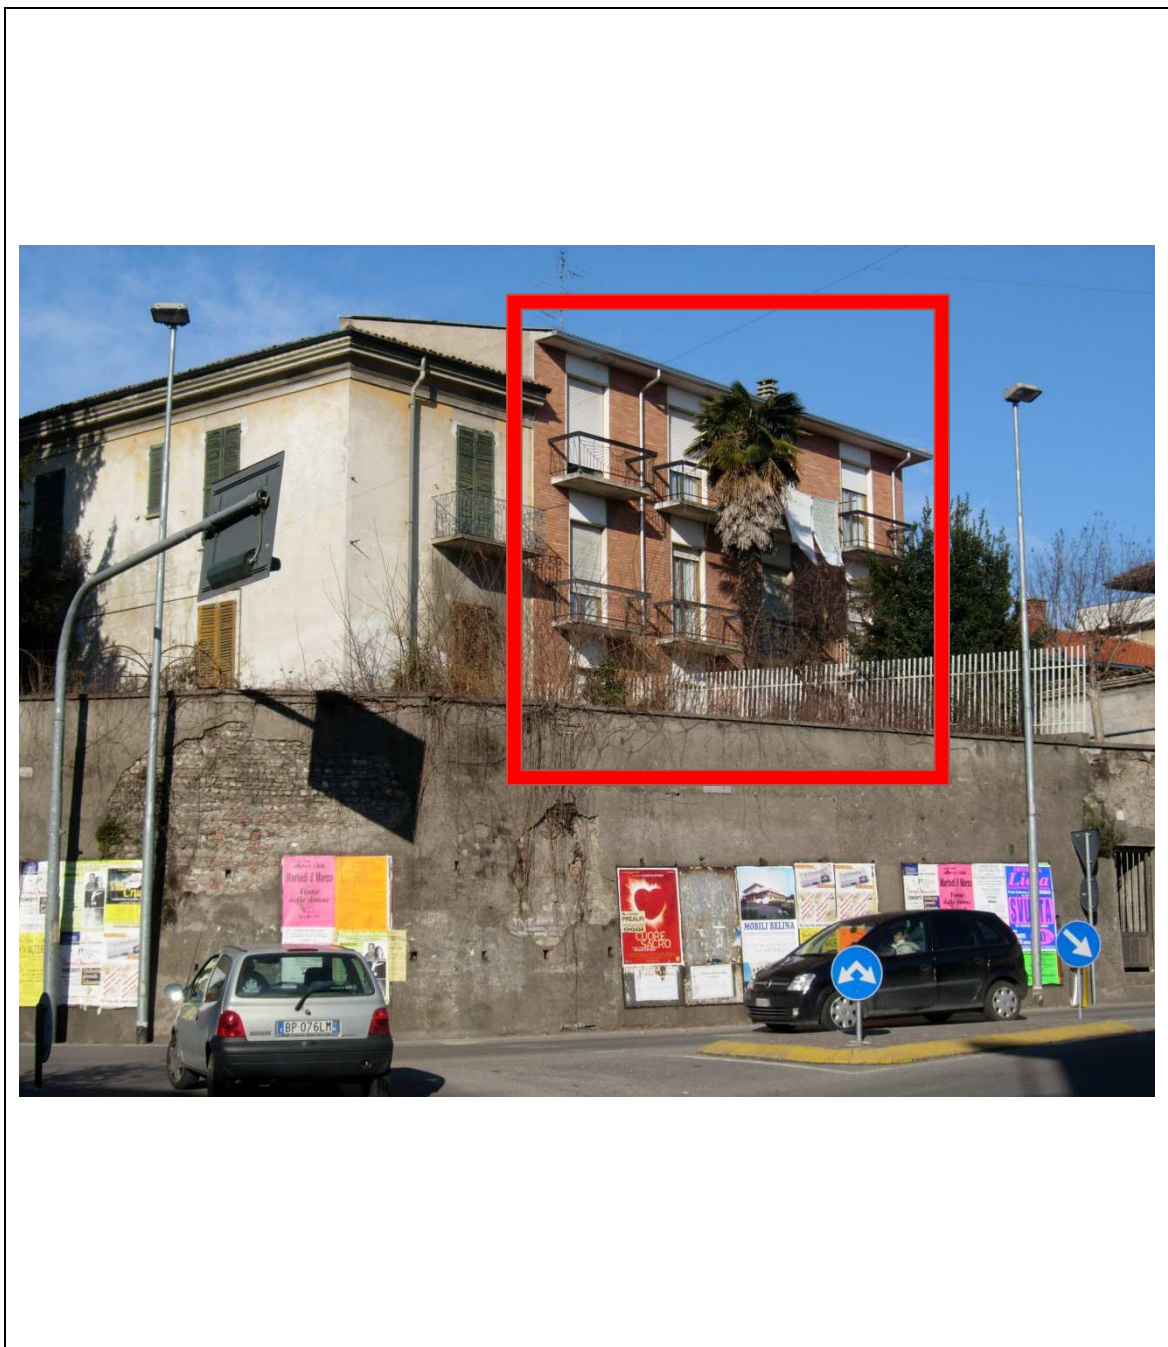
TS.14

Documento	Fotografie storiche
Anno	1990 circa
Fonte	Biblioteca Civica di Cogliate – Foto Club Cogliate
Denominazione	TS14
Note	Scorcio prospetto sud palazzo Rovelli, si nota come la vegetazione era ancora oggetto di manutenzione, mentre nel palazzo era già in atto il fenomeno del degrado.

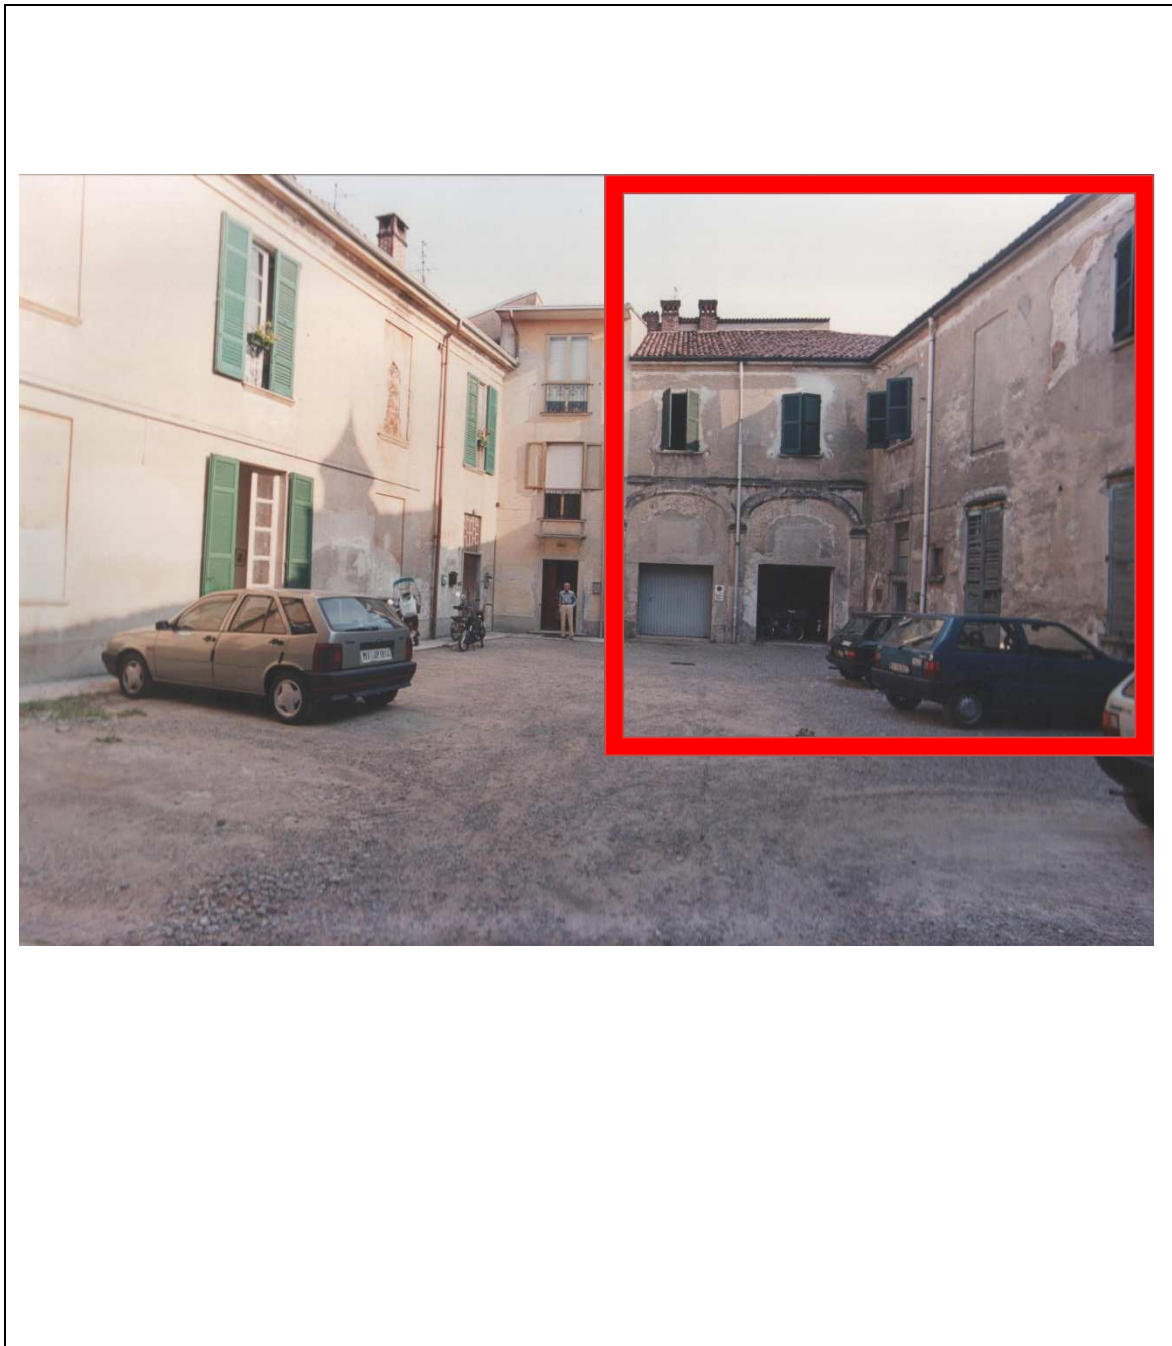
Documento	Fotografie storiche
Anno	1990 circa
Fonte	Biblioteca Civica di Cogliate – Foto Club Cogliate
Denominazione	TS17
Note	Vista cortile interno si nota come in passato il cortile interno del palazzo era utilizzato come rimessa auto e com'era già in atto il fenomeno del degrado

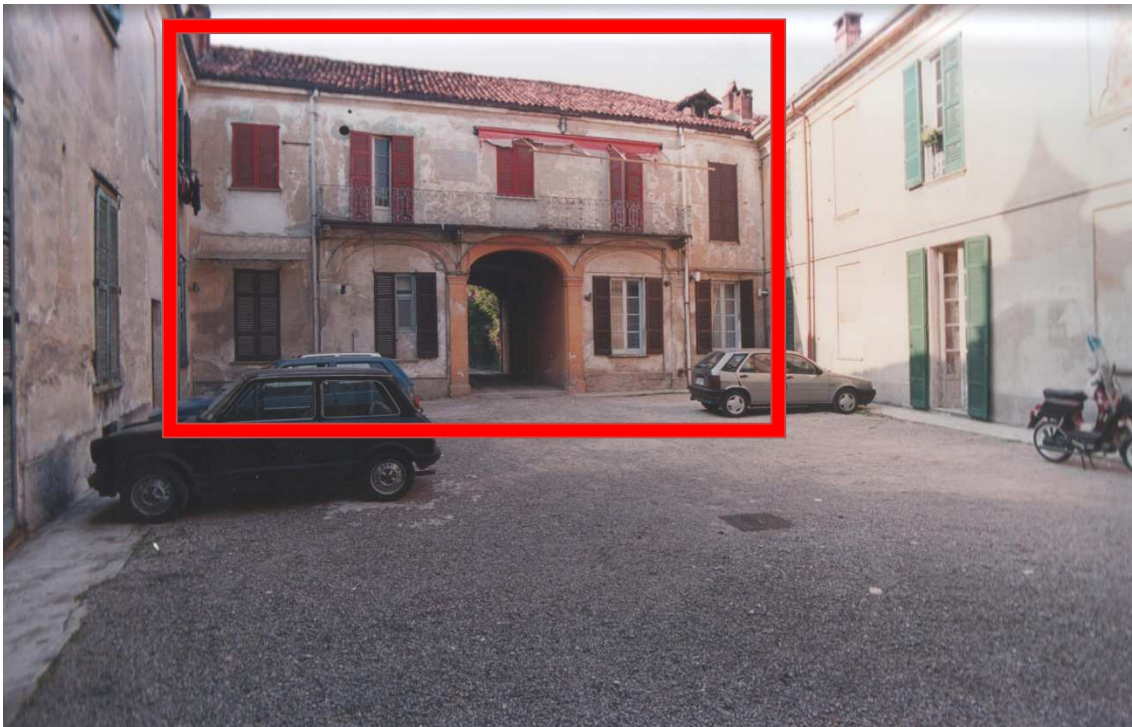
TS.18

Documento	Fotografie storiche
Anno	1990 circa
Fonte	Biblioteca Civica di Cogliate – Foto Club Cogliate
Denominazione	TS18
Note	Vista cortile interno si nota come in passato il cortile interno del palazzo era utilizzato come rimessa auto e com'era già in atto in atto il fenomeno del degrado

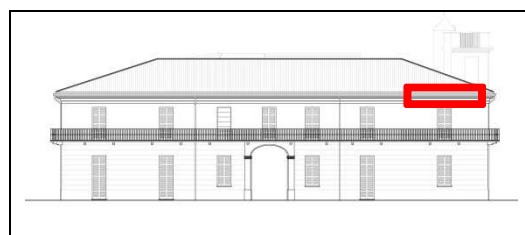
Classe unità tecnologica	Chiusura
Unità tecnologica	Chiusura verticale
Classe di elemento tecnico	Cornicione
Materiale	Intonaco e laterizio
Anomalia visibile	Mancanza
Stato di progressione	In corso
Descrizione degrado da Normal	Perdita di elementi tridimensionali
Degradi correlati	Distacco, macchia di umidità
Note	Il distacco del cornicione è stata la causa del crollo di una porzione del balcone sottostante.

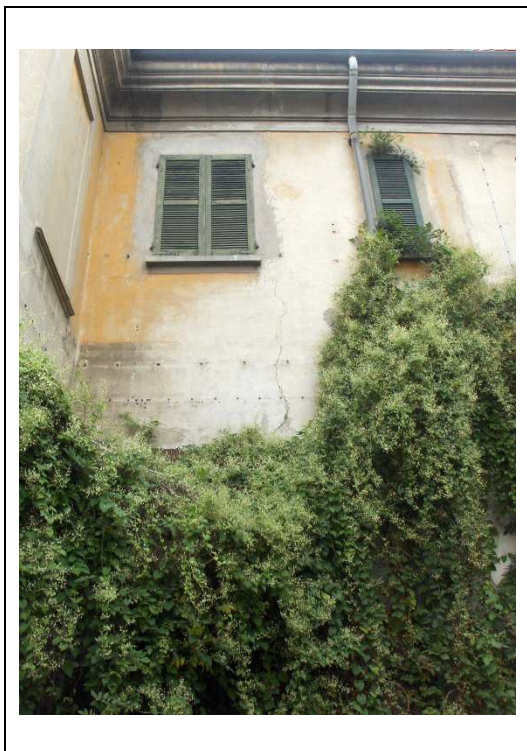
Classe unità tecnologica	Chiusura
Unità tecnologica	Chiusura verticale
Classe di elemento tecnico	Parete perimetrale verticale
Materiale	Intonaco
Anomalia visibile	Presenza di vegetazione
Stato di progressione	In corso
Descrizione degrado da Normal	Presenza di individui erbacei, arbustivi o arborei
Degradi correlati	Distacco
Note

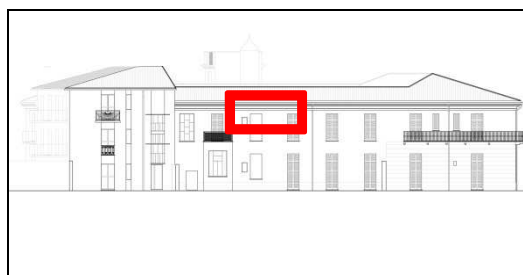
Classe unità tecnologica	Chiusura
Unità tecnologica	Chiusura verticale
Classe di elemento tecnico	Cornicione
Materiale	Intonaco
Anomalia visibile	Distacco
Stato di progressione	In corso
Descrizione degrado da Normal	Soluzione di continuità tra strati di un intonaco, sia tra loro che rispetto al substrato, che prelude, in genere, alla caduta degli strati stessi.
Degradi correlati	Lacuna
Note

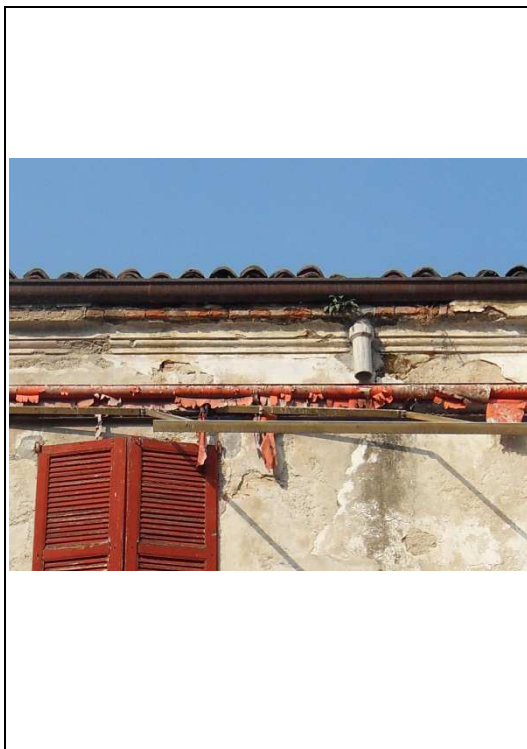
Classe unità tecnologica	Struttura
Unità tecnologica	Struttura di elevazione
Classe di elemento tecnico	Struttura di elevazione verticale
Materiale	Intonaco
Anomalia visibile	Lacuna
Stato di progressione	In corso
Descrizione degrado da Normal	Perdita di continuità della superficie, principio di esfoliazione, lacuna
Degradi correlati	Distacco
Note

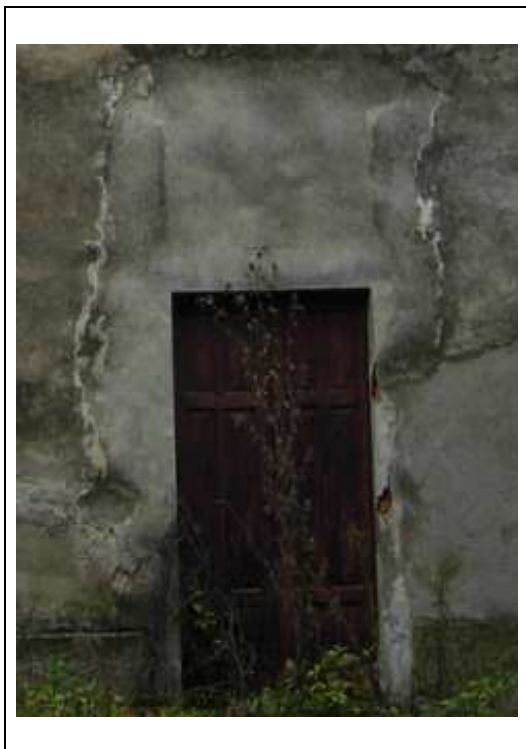
Classe unità tecnologica	Chiusura
Unità tecnologica	Chiusura verticale
Classe di elemento tecnico	Parete perimetrale verticale
Materiale	Intonaco
Anomalia visibile	Distacco
Stato di progressione	In corso
Descrizione degrado da Normal	Soluzione di continuità tra strati di un intonaco, sia tra loro che rispetto al substrato, che prelude, in genere, alla caduta degli strati stessi.
Degradati correlati	Degradazione differenziale, lacune
Note	E' relativamente semplice analizzare la tipologia di intonaco utilizzata e verificarne gli spessori.

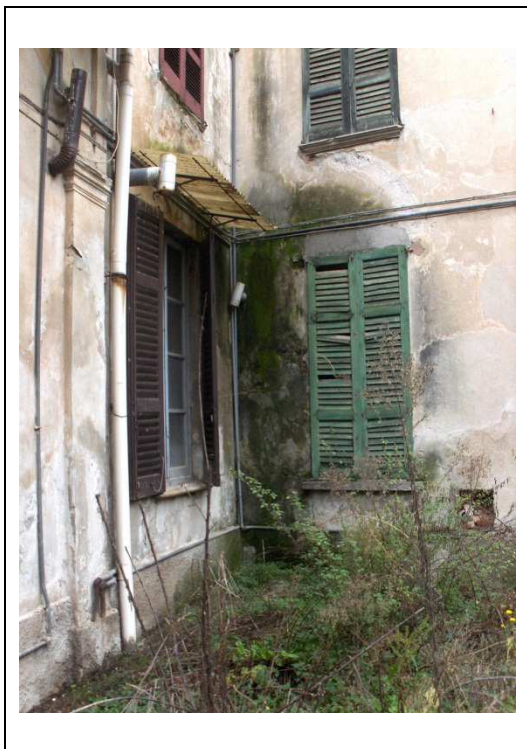
Classe unità tecnologica	Struttura
Unità tecnologica	Struttura di elevazione
Classe di elemento tecnico	Struttura di elevazione verticale
Materiale	Intonaco
Anomalia visibile	Esfoliazione
Stato di progressione	In corso
Descrizione degrado da Normal	Formazione di una o più porzioni laminari, di spessore molto ridotto e subparallele tra loro, dette sfoglie
Degradi correlati	Distacco, lacune, macchie
Note

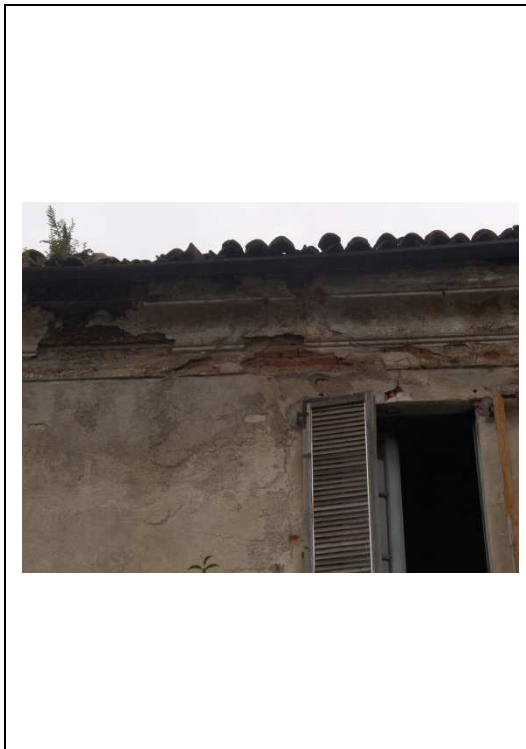
Classe unità tecnologica	Chiusura
Unità tecnologica	Chiusura verticale
Classe di elemento tecnico	Parete verticale perimetrale
Materiale	Intonaco
Anomalia visibile	Lacuna
Stato di progressione	In corso
Descrizione degrado da Normal	Perdita di continuità della superficie, principio di esfoliazione, lacuna
Degradi correlati	Distacco, macchie umidità
Note

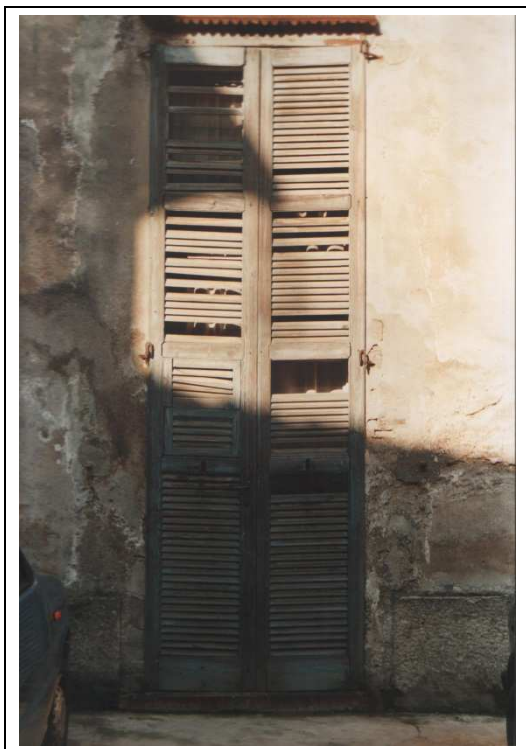
Classe unità tecnologica	Chiusura
Unità tecnologica	Chiusura verticale
Classe di elemento tecnico	Parete verticale perimetrale
Materiale	Intonaco
Anomalia visibile	Macchia umidità
Stato di progressione	In corso
Descrizione degrado da Normal	Aterazione che si manifesta con accidentale e localizzata sulla superficie
Degradi correlati	Distacco, lacuna
Note	La causa probabilmente può essere la mancanza di manutenzione e pulizia delle grondaie che hanno impedito lo scarico delle acque piovane.
