La chiesa e il compendio di Santa Maria della Senigola

Progetto di conservazione

Tesi di laurea di
Cocchi Raffaella
Comotti Noemi

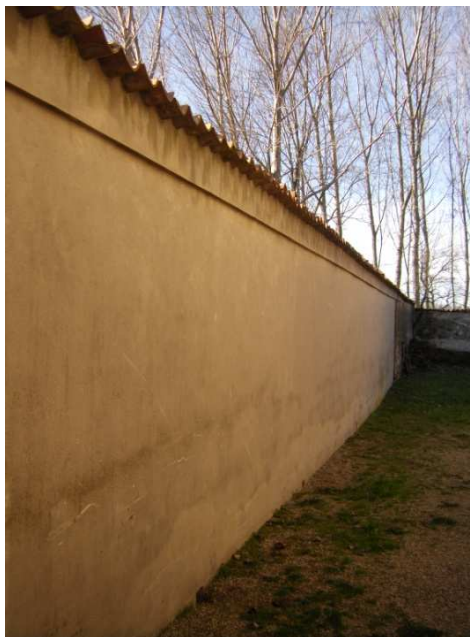
Figura 2-12
La porzione di
muraglia
ricostruita nel
1979.

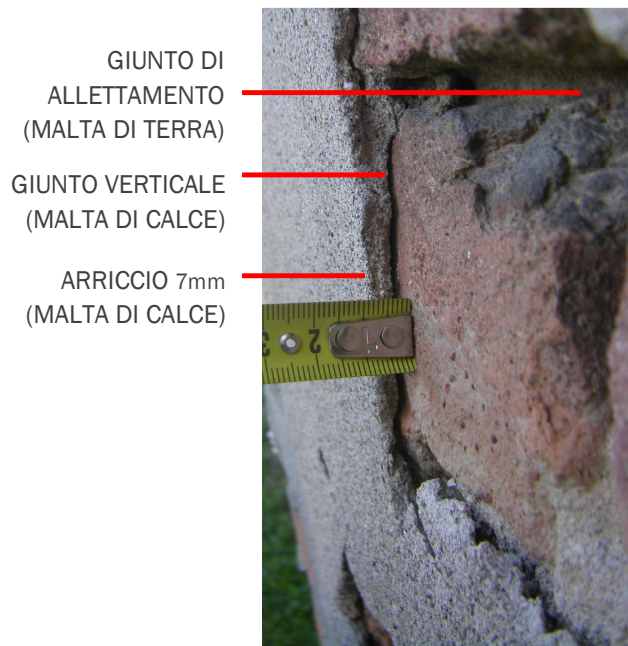
Figura 3-10
Particolare della superficie intonacata della facciata sud della chiesa.

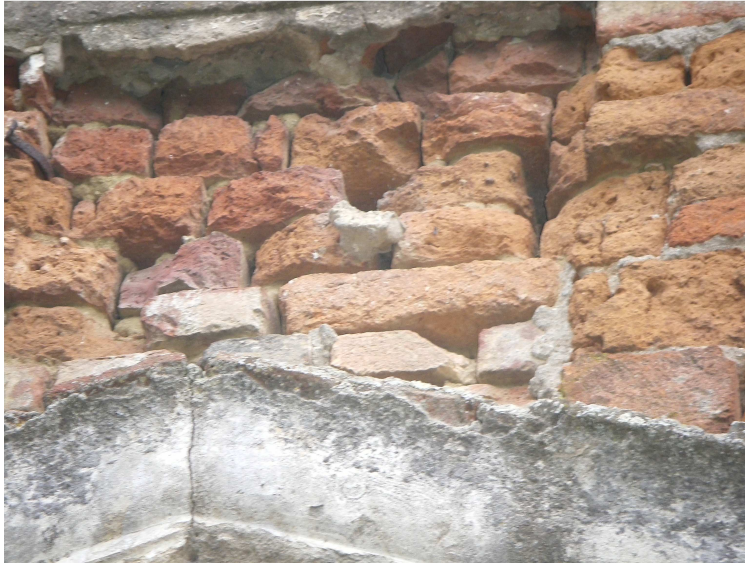
Figura 3-16
Prospetto ovest della chiesa, erosione e mancanza dei laterizi nella parte sottostante la cornice della serliana.

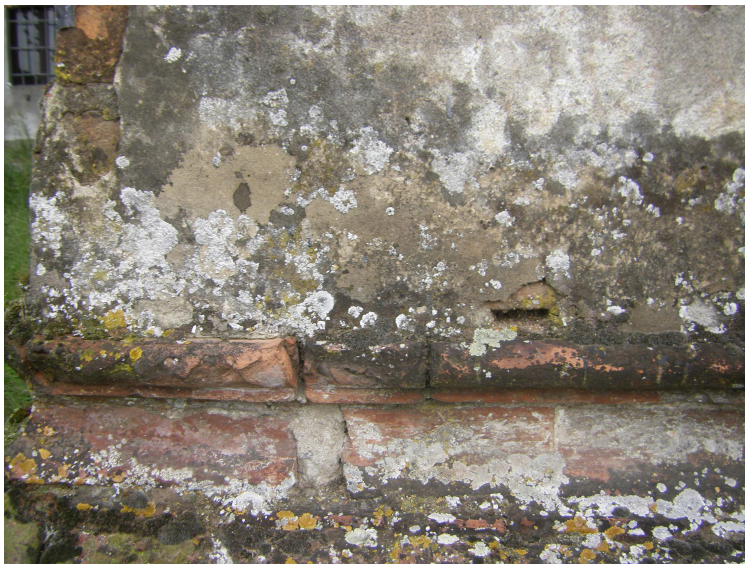
Figura 3-17
Prospetto ovest della chiesa, patina biologica sulla parte basamentale di una della paraste della facciata.

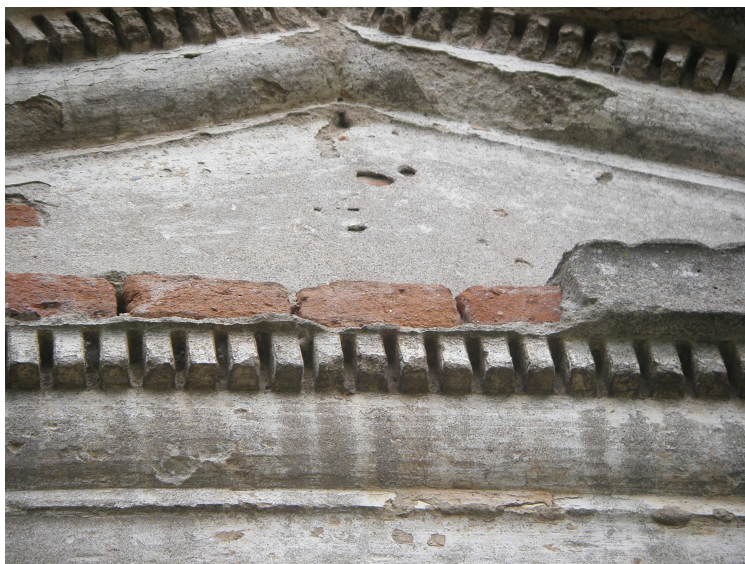
Figura 3-19
*Prospetto ovest
della chiesa,
distacco degli
strati di intonaco
su una delle
paraste della
facciata.*

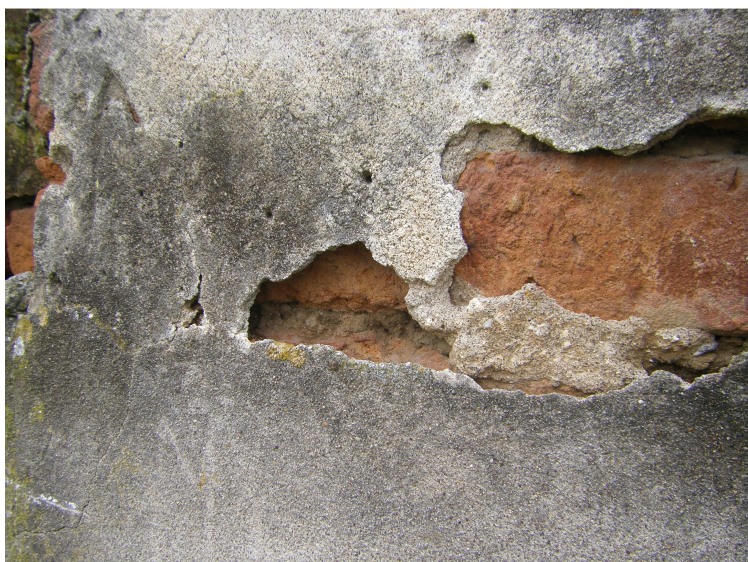
Figura 3-20
Prospetto est della chiesa, distacco dello strato di arriccio dal supporto murario.

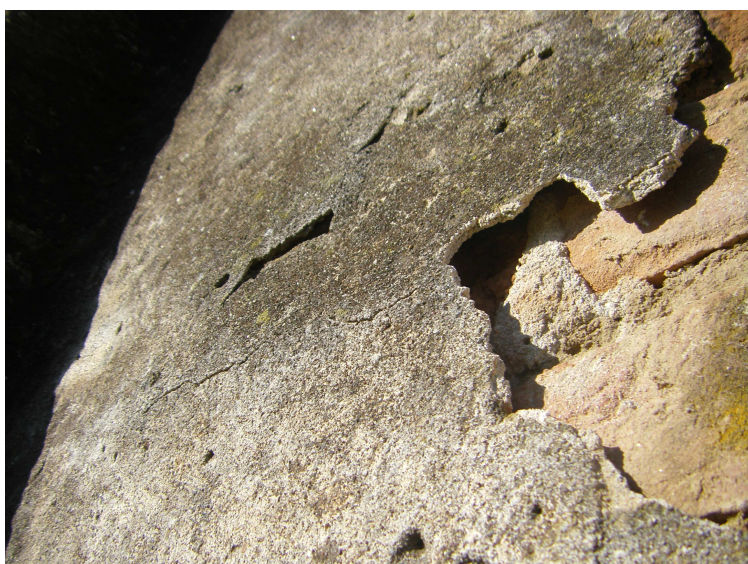
Figura 3-21
Prospetto est della chiesa, rigonfiamento dello strato di arriccio, con presenza di patina biologica.

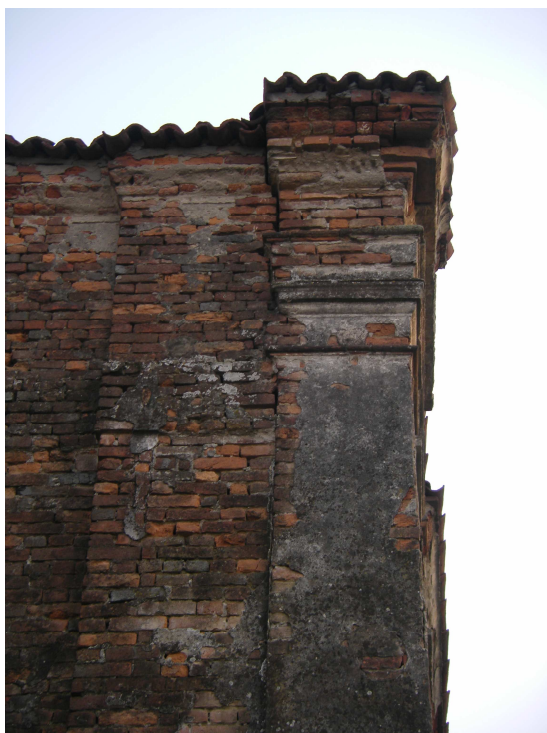
Figura 3-24
*Difetti
nell'ammorsatura
tra facciata
principale e
parete nord
[24/03/2012].*

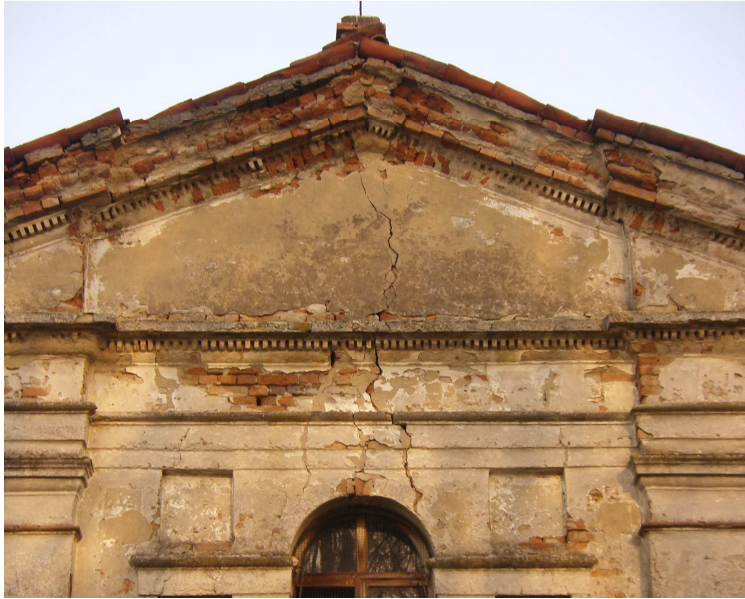
Figura 3-26
*Fessurazione
passante dal
timpano fino
all'arco della
serliana*
[24/03/2012].

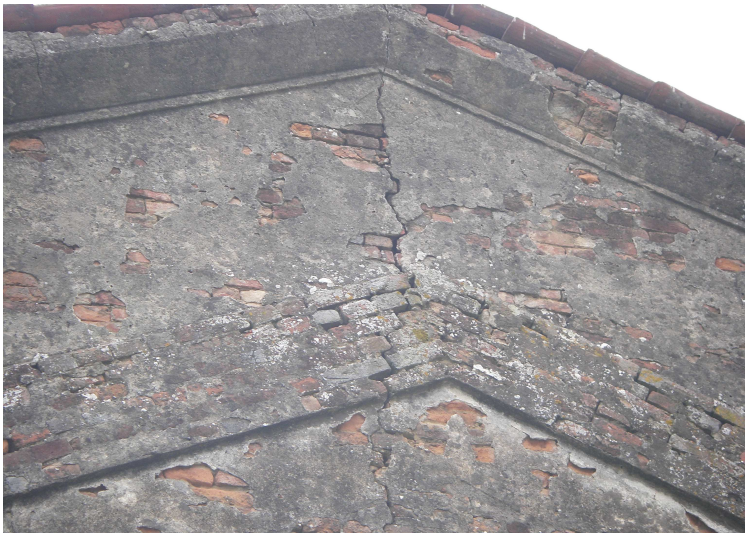
Figura 3-27
*Fessurazione in
parte passante
dal centro del
timpano della
facciata a
scendere fino a
una quota di
circa quattro
metri da terra*
[03/09/2012].

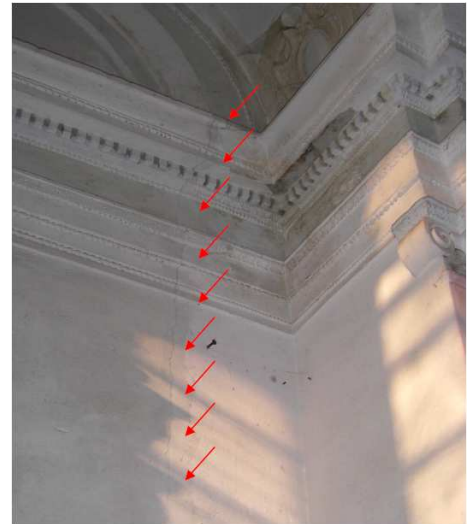
Figura 3-29
Fessurazione
passante sul lato
nord della
cappella della
chiesa
[24/03/2012]

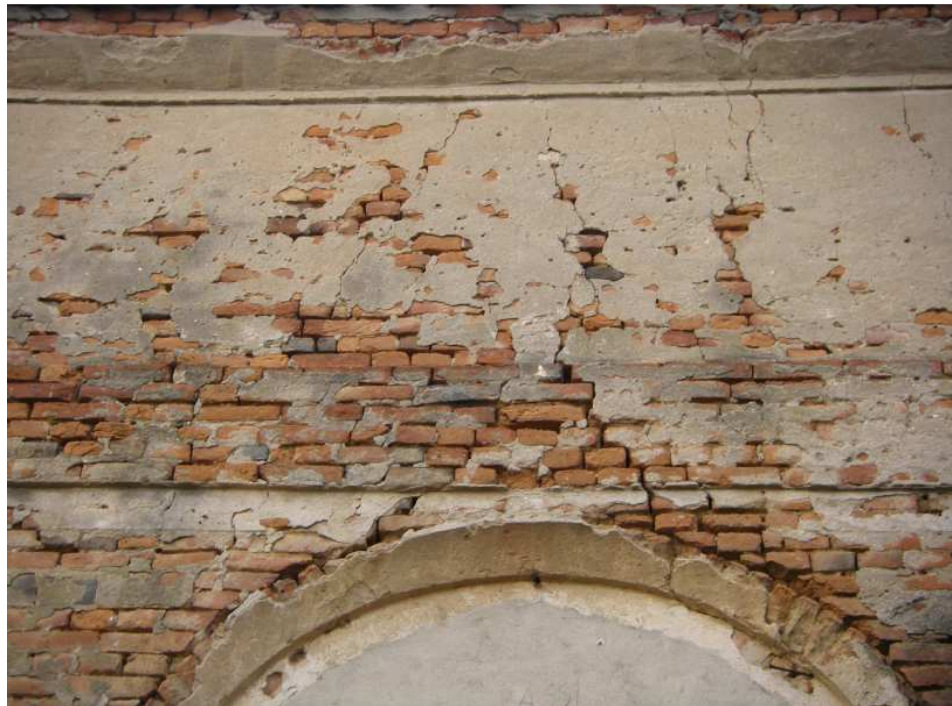
Figura 3-30
Fessurazioni
superficiali sulla
seconda lunetta
della parete sud
della chiesa
[07/01/2012].

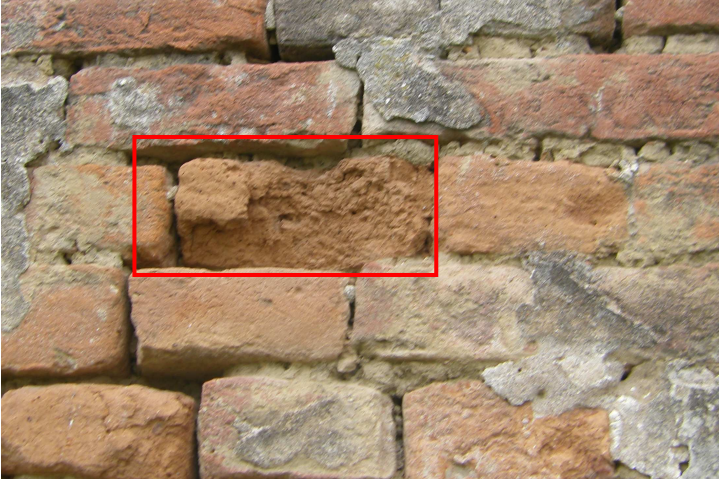
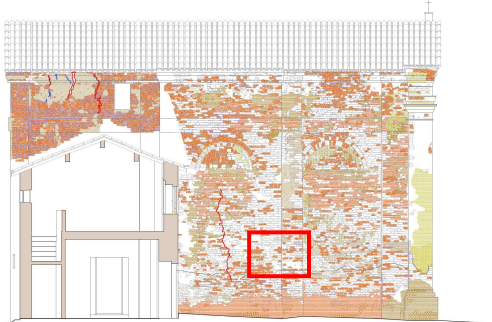
<p style="text-align: center;">[Macro Degrado n° 22]</p>
<p>LOCALIZZAZIONE</p> <p>Il degrado si presenta in modo puntuale sulla superficie di alcuni laterizi che compongono la muratura della parte bassa del prospetto nord della chiesa.</p>

<p>OSSERVAZIONI MACROSCOPICHE</p> <p>La superficie del laterizio evidenziato nella foto è quasi completamente erosa: si nota infatti una parte di superficie non erosa in alto a sinistra, mentre il resto del mattone presenta una cavità dovuta al processo di erosione prolungato nel tempo. La superficie è irregolare e non perfettamente uniforme.</p>		
<p>POSSIBILI CAUSE</p> <p>Le cause del degrado dipendono, in primo luogo, dalla mancanza di manutenzione; il degrado, infatti, si riscontra in una parete - la parete nord - che presenta una degradazione dell'intonaco tale da rendere la muratura totalmente esposta agli agenti atmosferici.</p> <p>In particolare, il fenomeno di degrado riscontrato può essere attribuito prevalentemente all'azione di:</p> <ul style="list-style-type: none"> - infiltrazioni d'acqua nelle micro fessure del laterizio a causa di acqua meteorica battente o di ruscellamento; - infiltrazioni d'acqua dovute ad umidità di risalita capillare all'interno della muratura (vista la localizzazione del degrado nella parte bassa del muro); - cristallizzazione dei sali solubili e conseguente formazione di efflorescenze e sub florescenze che comportano digradazione del materiale per stress meccanico e decoesione. <p>Il fenomeno di erosione è poi aggravato dall'azione eolica, che produce una sempre maggiore asportazione del materiale degradato per azione meccanica di particelle solide trasportate dal vento. Infatti, nonostante la parete sia protetta dalla muraglia di cinta e dal corpo di fabbrica della casa, si è potuto constatare qualitativamente che in caso di vento forte l'azione eolica rimane consistente anche nelle parti basse della parete.</p>

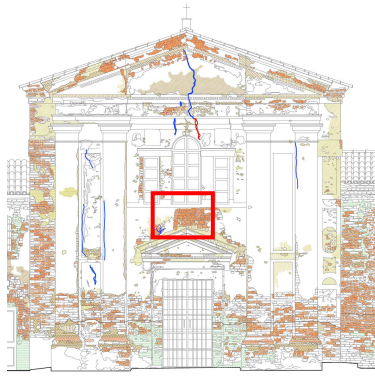
<p>OSSERVAZIONI MACROSCOPICHE</p> <p>Sui laterizi che compongono la parte di muratura sottostante il cornicione della serliana, sono presenti fenomeni di erosione talmente profonda, tali da aver prodotto mancanze di interi elementi all'interno dell'apparato murario. In particolare, al di sotto del cornicione della serliana, la prima fila di laterizi è completamente mancante.</p>

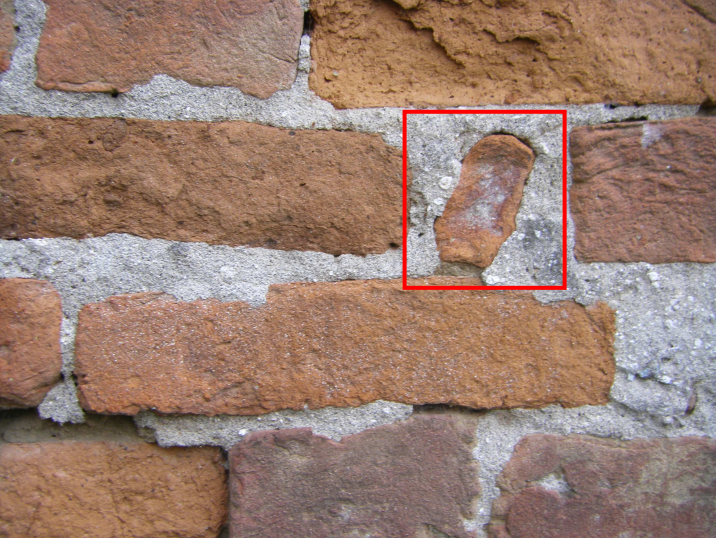
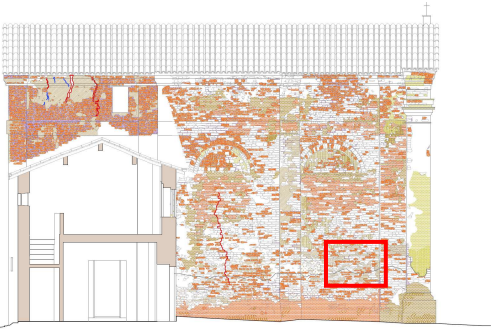
<p data-bbox="879 920 1177 954" style="text-align: center;">[Macro Degrado n° 24]</p>
<p>LOCALIZZAZIONE</p> <p>Questa forma di degrado è localizzata sui laterizi della parte basamentale del prospetto nord della chiesa.</p>

<p>OSSERVAZIONI MACROSCOPICHE</p> <p>Su uno dei laterizi che compone la muratura del prospetto nord mostrata nella foto, sono presenti granuli di aspetto cristallino e bianco, distribuiti sulla superficie del laterizio.</p>		
<p>POSSIBILI CAUSE</p> <p>I fenomeni di efflorescenza salina sono generalmente causati dall'azione fisica di evaporazione dell'acqua contenuta nel materiale e dal conseguente deposito dei sali sulla superficie dello stesso. Nel caso in esame, la presenza di acqua nella muratura può essere ricondotta a:</p> <ul style="list-style-type: none"> - infiltrazioni d'acqua nelle micro fessure del laterizio a causa di acqua meteorica battente o di ruscellamento; - infiltrazioni d'acqua dovute ad umidità di risalita capillare all'interno della muratura (essendo il degrado localizzato nella parte bassa della parete).

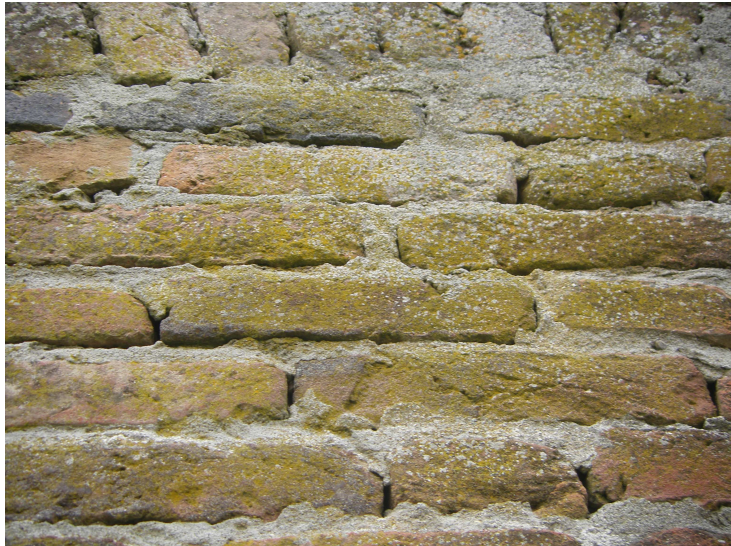
<p>[Macro Degrado n° 23]</p>
<p>OSSERVAZIONI MACROSCOPICHE</p> <p>Sul laterizio che compone la muratura della facciata est sono presenti degli strati sottili, morbidi ed omogenei, aderenti alla muratura, di colore tendente al verde e al giallo e di natura chiaramente biologica.</p>		
<p>POSSIBILI CAUSE</p> <p>In genere, si giunge a fenomeni di biodeterioramento quando i microrganismi iniziano il loro ciclo vitale, la germinazione, dando origine a dei processi fisico chimici che degradano i materiali. Tra le condizioni che favoriscono il biodeterioramento che si possono riscontrare su questa parete, esposta ad est ed esterna rispetto al complesso, vi sono:</p> <ul style="list-style-type: none"> - la presenza di acqua, dovuta prevalentemente alla pioggia battente e al dilavamento della parete per acqua proveniente dalla copertura, a causa della mancanza di canali di gronda e pluviali; - la presenza di fonti luminose in grado di consentire attività foto sintetica per i microorganismi (l'esposizione a est garantisce un parziale soleggiamento della facciata durante le ore mattutine; non sono inoltre presenti elementi esterni che possono garantire ombreggiamento della facciata) - l'eventuale formazione di sali minerali presenti all'interno del laterizio, come conseguenza di fenomeni di efflorescenza, che sono stati riscontrati nelle parti basse della stessa parete; <p>A ciò si deve aggiungere la mancanza di manutenzione, che ha contribuito ad aggravare i fenomeni di degrado dell'intonaco, lasciando ampie porzioni di muratura della parete totalmente scoperte.</p>

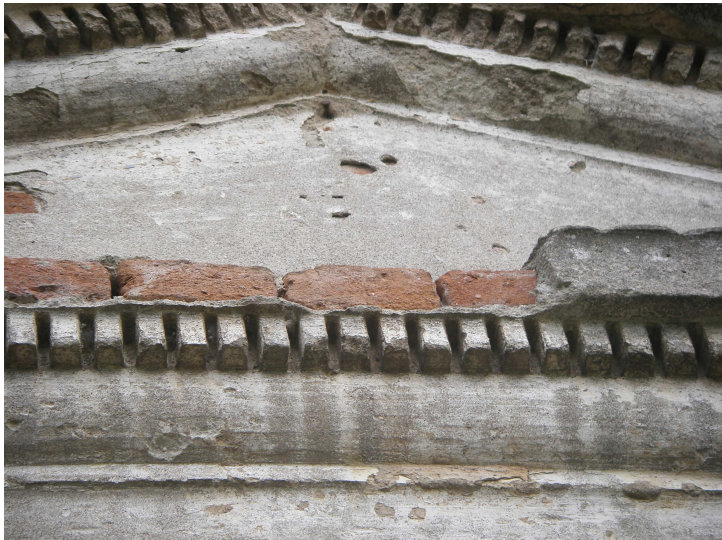
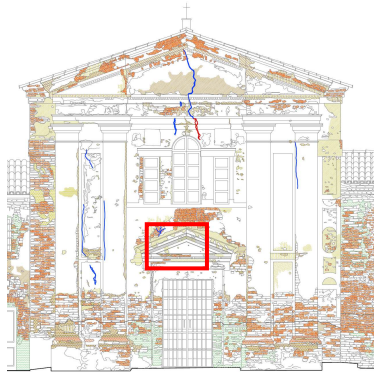
<p>[Macro Degrado n° 25]</p>
<p>LOCALIZZAZIONE</p> <p>Questa forma di degrado è localizzata in modo puntuale su una parte di modanatura del timpano sovrastante il portale di ingresso della chiesa.</p>

<p>OSSERVAZIONI MACROSCOPICHE</p> <p>Questa forma di degrado consiste nella caduta e quindi nella perdita di parti di intonaco, che in questo caso coincidono con una porzione di intonaco decorativo a formazione di una modanatura della facciata principale ovest della chiesa. Si ha perdita totale dell'intonaco con esposizione a vista della muratura in laterizio sottostante.</p>

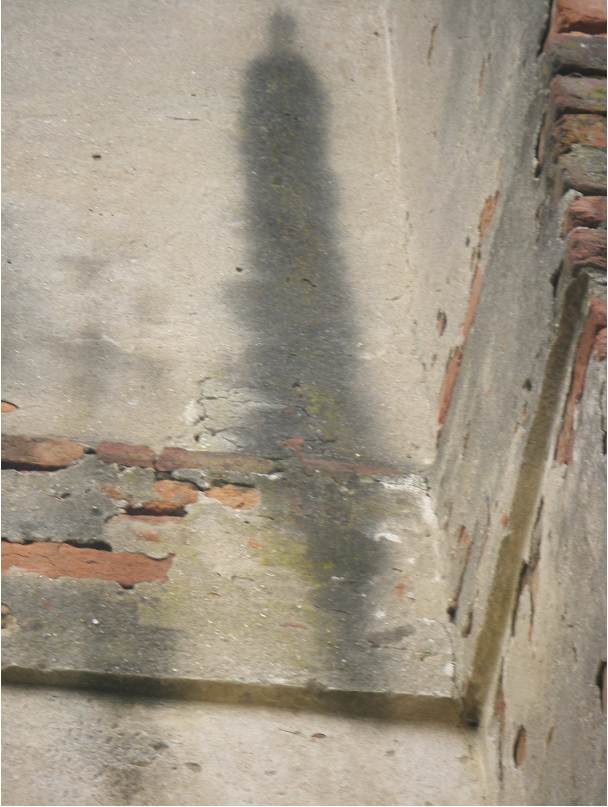
<p style="text-align: center;">[Macro Degrado n° 23]</p>
<p>OSSERVAZIONI MACROSCOPICHE</p> <p>Sull'intonaco che ricopre la muratura del prospetto sud è presente una macchia di forma allungata, con contorni irregolari. Si presenta più stretta nella parte alta, per poi allargarsi nella parte sottostante. È caratterizzata da una colorazione prevalente grigia, con alcune macchie gialle nelle parti più interne. Da un'indagine visiva si può supporre che il materiale interessato dal degrado sia intonaco a base di malta di calce; tuttavia si rimanda ad indagini di laboratorio per stabilire l'esatta composizione chimico-fisica dei vari strati che compongono il rivestimento.</p>

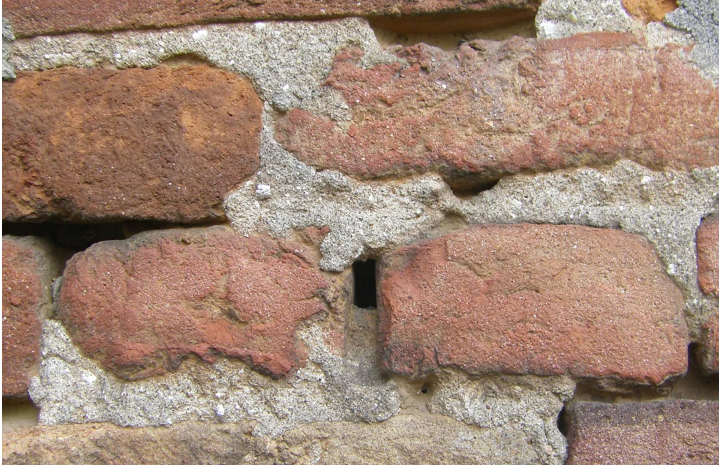
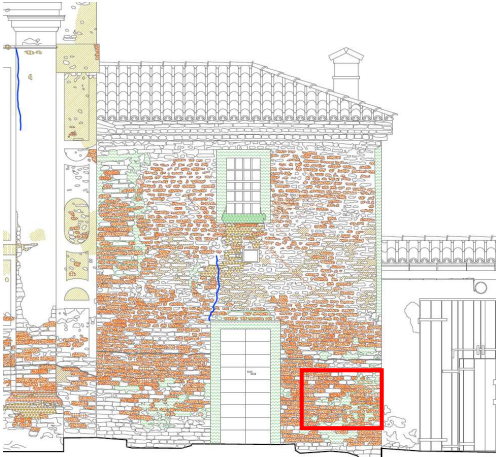
<p data-bbox="884 976 1166 1010"><i>[Macro Degrado n° 6]</i></p>
<p>LOCALIZZAZIONE</p> <p>Si presenta in modo diffuso sulla parte bassa della muratura del prospetto ovest della sagrestia.</p>

<p>OSSERVAZIONI MACROSCOPICHE</p> <p>I giunti di malta, che da un'analisi visiva sembrerebbero in malta di calce, sono stati soggetti ad una degradazione tale da perdere parte del materiale sotto forma di polvere o piccoli frammenti, lasciando esposte alcune porzioni del giunto di malta.</p>		
<p>POSSIBILI CAUSE</p> <p>Le possibili cause del degrado sono attribuibili a molteplici fattori, tra cui:</p> <ul style="list-style-type: none"> - in primo luogo, la mancanza di manutenzione sulle superfici, e la successiva perdita dell'intonaco; - l'esposizione della parete ovest agli agenti atmosferici, quali sole, vento (azione meccanica di sgretolamento da parte di particelle veicolate dall'aria in movimento), e soprattutto pioggia battente; - l'azione dell'umidità, dovuta sia alle condizioni climatiche, specialmente nel periodo invernale, che alla presenza di umidità di risalita capillare dal terreno, che comporta la cristallizzazione dei sali solubili e la formazione di sub-florescenze ed efflorescenze che contribuiscono alla disgregazione del materiale; - la composizione chimico-fisica della malta, che presentandosi ad un'analisi visiva come una malta magra e quindi povera, risulta più soggetta ai fenomeni di decoesione tra i componenti, e quindi di polverizzazione e successiva erosione.

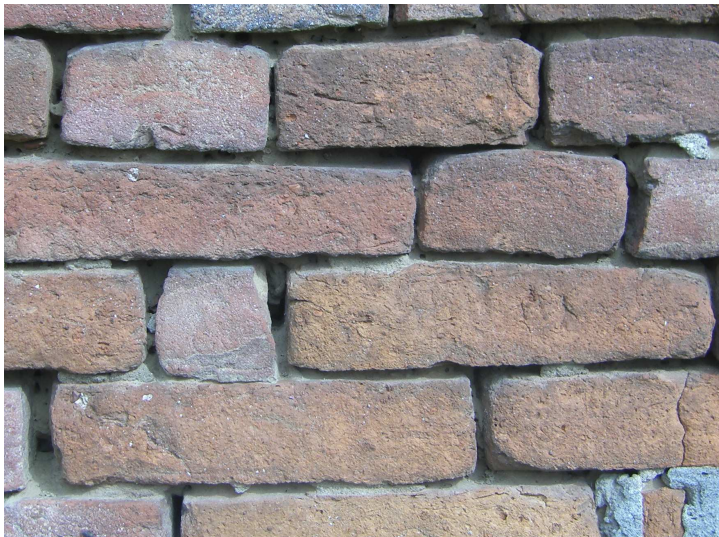
<p>[Macro Degrado n° 5]</p>
<p>LOCALIZZAZIONE</p> <p>Questa forma di degrado è localizzata nella parte bassa del prospetto ovest della sagrestia.</p>  		
<p>OSSERVAZIONI MACROSCOPICHE</p> <p>I giunti di malta sono stati soggetti ad una degradazione tale da non essere più presenti, se non in profondità, portando alla completa esposizione del laterizio all'azione degli agenti atmosferici. Si rivelano necessarie approfondite analisi di laboratorio per la determinazione delle caratteristiche chimico-fisiche del materiale, anche se da un'analisi visiva delle parti di materiale ancora in opera esso sembrerebbe costituito da malta di calce.</p>

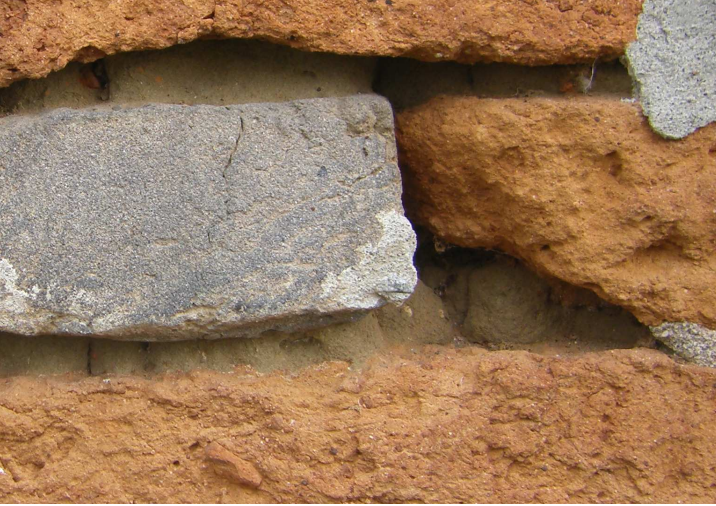
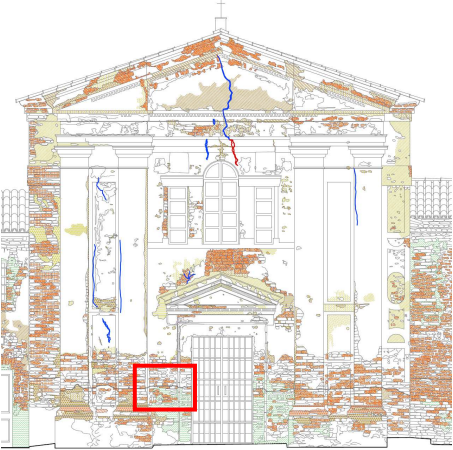
<p data-bbox="879 1055 1177 1088">[Macro Degrado n° 33]</p>
<p>LOCALIZZAZIONE</p> <p>Questa forma di degrado è localizzata nella parte bassa del prospetto della chiesa, in corrispondenza di una porzione di prospetto con lacune di intonaco.</p>

<p>OSSERVAZIONI MACROSCOPICHE</p> <p>I giunti di malta sono stati soggetti ad una degradazione tale da non essere più presenti, se non in profondità, portando alla completa esposizione del laterizio all'azione degli agenti atmosferici. Da un'analisi visiva delle parti di giunto ancora conservate, essi sembrerebbero composti da malta di terra, tuttavia si rimanda ad approfondite analisi di laboratorio per la determinazione delle caratteristiche chimico-fisiche del materiale.</p>

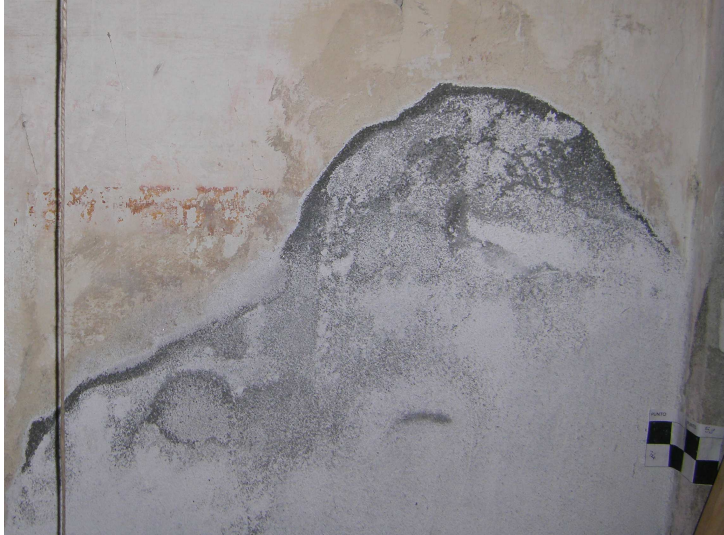
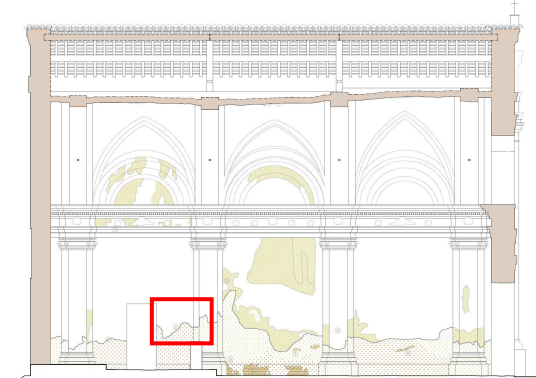
<p>LOCALIZZAZIONE</p> <p>Questa forma di degrado è localizzata nella parte bassa della parete di separazione tra il presbiterio della chiesa e la sagrestia, a destra della porta che separa i due vani.</p>

<p>OSSERVAZIONI MACROSCOPICHE</p> <p>La parte basamentale della parete è caratterizzata da evidenti fenomeni di efflorescenza che interessano l'intonaco di rivestimento, modificandone il colore originale della tinta in un colore biancastro: tale fenomeno si interrompe in modo netto seguendo una linea continua di colore grigio e altezza variabile (più alta nella parte di parete più a destra, nelle vicinanze della parasta di limitazione del presbiterio) che costituisce il limite di migrazione dell'acqua all'interno della parete. Al di sopra di tale limite non si riscontrano fenomeni di efflorescenza dell'intonaco né altri tipi di degrado. Da un'indagine visiva si può supporre che l'intonaco sia base di malta di calce; tuttavia si rivelano necessarie indagini di laboratorio più approfondite per stabilire l'esatta composizione dei vari strati che compongono il rivestimento.</p>

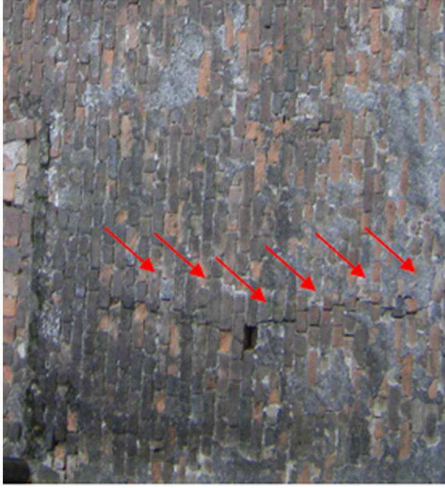
<p>Fessurazione passante a partire dalla seconda lunetta della parete nord [07-01-2012]</p>

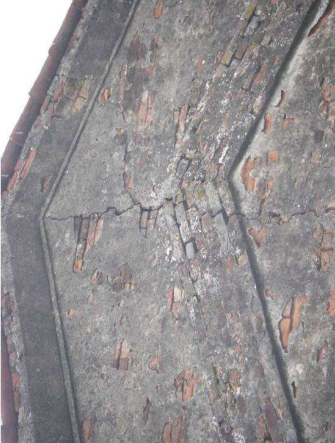
Fessurazione passante dal centro del timpano della facciata [03-09-2012]

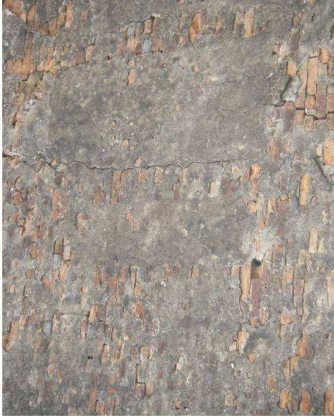
Fessurazione superficiale lungo il bordo di un'apertura murata [03-09-2012]

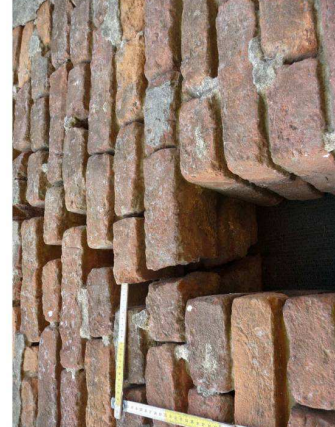
<p>Fessurazione passante sulla parete nord del campanile [30-06-2012]</p>

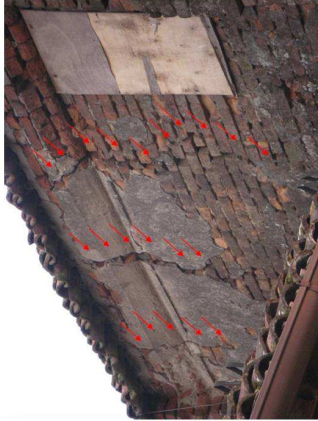
<p>Fessurazioni passanti all'altezza del sottotetto [24-03-2012]</p>

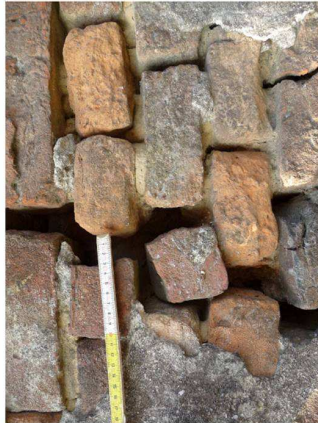
<p>Particolare delle fessurazioni passanti all'altezza del sottotetto [30-06-2012]</p>

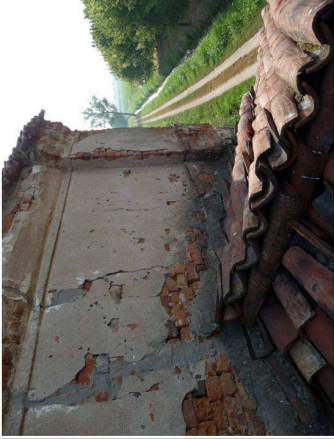
<p>Parete sud del presbiterio all'altezza del sottotetto [30-06-2012]</p>	<p>Dissesti</p> <p>Quadro fessurativo</p> <p>Fessurazioni superficiali dalla cornice di imposta della copertura fino a 100 cm verso il basso. Larghezza massima delle fessure 5-10 mm.</p> <p>Danno materico</p> <p>Intonaco degradato. Polverizzazione, erosione e scagliatura dei pochi laterizi esposti.</p>

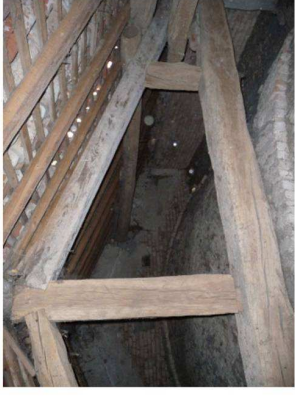
<small>Capriate in legno della copertura [30-06-2012]</small>		
  <small>Particolare dell'abbassamento della catena [30-06-2012]</small>		
STATO DI CONSERVAZIONE		
Dissesti Capriate in legno soggette a flessione ed abbassamento (distanza ridotta - nell'ordine dei 5 cm - tra la catena e la muratura di estradosso della volta) Quadro fessurativo - Danno materico Presenza di tegole sconnesse. Marciume del legno.
