**Meccanismi di Danno**  
chiesa

**Quadro sinottico**  
Lesioni e Dissetti della chiesa

**Miglioramento del comportamento scatolare**  
chiesa

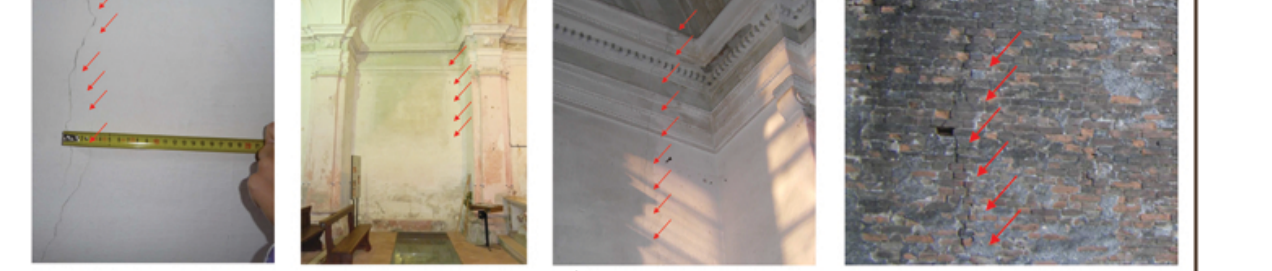
**B/2** Traslazione verticale  
Anche il prospetto nord della chiesa è interessato da un meccanismo di traslazione verticale dovuto a cedimenti differenziali delle fondazioni. Il meccanismo è evidenziato da una fessura passante a sviluppo verticale sulla parete.

**fessurazione passante B/2**

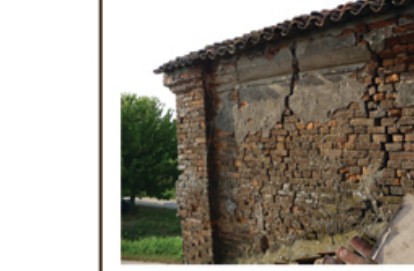
**A/2** Ribaltamento della facciata  
Leggero fuori piombo della facciata est. Il meccanismo di danno è evidenziato da fessurazioni ad andamento diagonale a partire dalla sommità dei muri laterali, scendendo verso le angolate, in questo caso ben ammassate.

**A/2** fessurazioni passanti
