POLITECNICO DI MILANO
 Scuola di Architettura e Società
 Corso di laurea in Architettura
 A.A. 2012/ 2013
 Villa Ghirlanda,
 analisi e proposte d'intervento

Relatore:
 Prof. Maria Fianchini
Correlatore:
 Prof. Chiara Nenci
Laureando:
 Emanuele Ricci, mat. 740167

VERIFICA NORMATIVA ANTINCENDIO
CORPO CENTRALE, CORPO SUD
PIANO TERRA

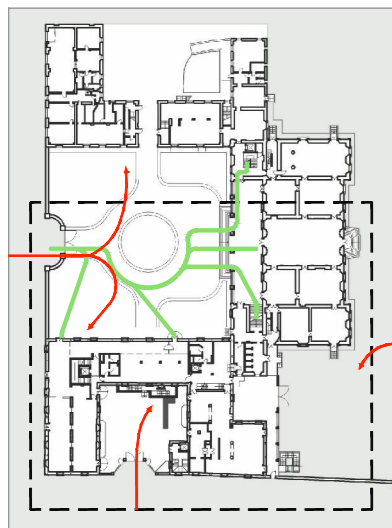
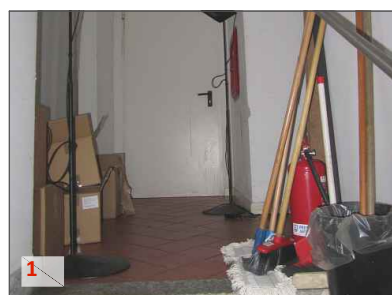
L'accumulo di materiale vario lungo le vie di fuga può rendere difficoltoso l'esodo forzoso dell'utenza, creando inciampo. Inoltre, lo spazio risulta ridotto per l'esodo di tutta l'utenza proveniente dalle sale espositive del piano primo e del piano ammezzato del Museo.

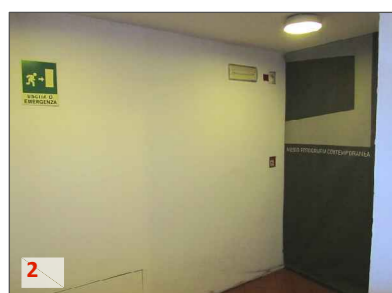
La presenza di una tenda rigida lungo la via di fuga rappresenta un ostacolo verticale che potrebbe compromettere l'esodo dell'utenza proveniente dalle sale espositive temporanea e permanente del piano ammezzato e del piano primo del Museo.

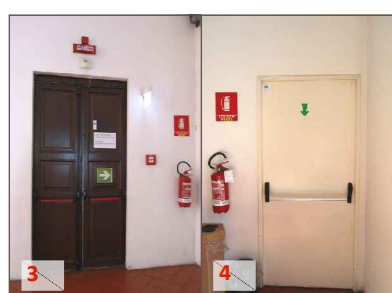
Nella sala dedicata al Servizio Educativo, la segnaletica utilizzata per indicare le uscite di emergenza (foto a sinistra) e la via di fuga (foto a destra) non è a norma e potrebbe creare confusione nell'utenza, compromettendone l'esodo forzoso.

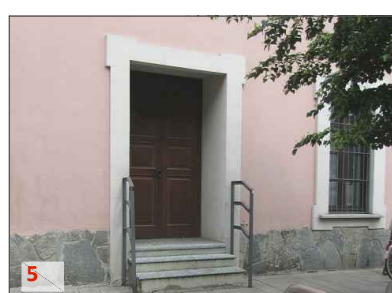
L'affaccio della porta di emergenza sulla via Frova, con un dislivello di tre gradini, non è regolamentare e potrebbe creare problematiche di caduta dall'alto in caso di esodo forzoso dell'utenza.

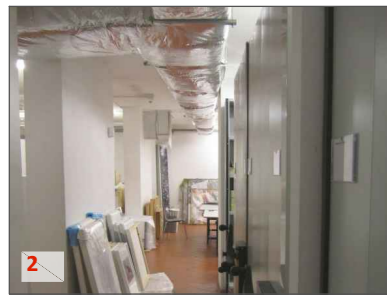
2 La presenza di materiale vario dislocato lungo le vie di fuga e lungo le pareti potrebbe interferire negativamente con l'esodo forzoso degli operatori presenti all'interno del deposito archivio climatizzato, creando problemi di intralcio, inciampo e caduta.

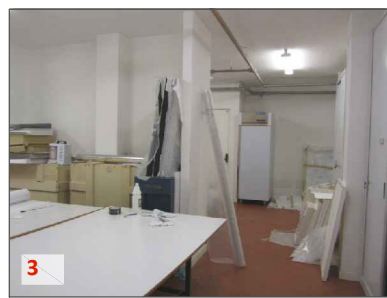
3 La presenza di materiale vario dislocato lungo la via di fuga verso la scala interna di servizio, potrebbe creare problemi di intralcio, inciampo e caduta degli operatori presenti all'interno dell'archivio climatizzato.

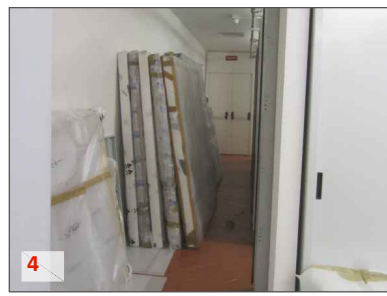
4 La presenza di materiale accatastato lungo le pareti riduce notevolmente il passaggio disponibile (nel caso in esame 1,46 m) per l'esodo degli operatori, costringendo eventuali disabili a trovare vie di fuga alternative.

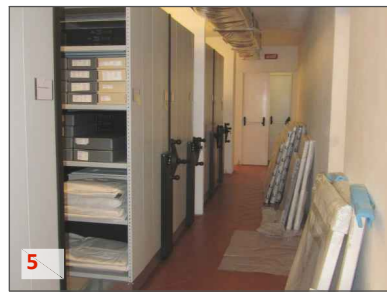
5 Lo spazio disponibile lungo via di fuga verso la doppia porta REI, anche essendo di dimensioni a norma (1,45 m) risulta ridotto a causa di materiale accatastato lungo la via di fuga stessa.

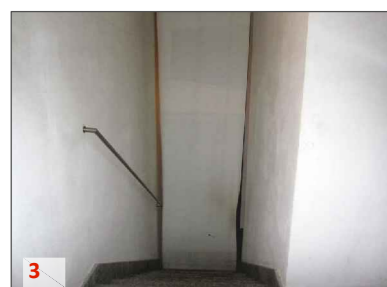
La presenza di una tenda rigida lungo la via di fuga rappresenta un ostacolo verticale che potrebbe compromettere l'esodo degli operatori provenienti dagli uffici del piano primo del Museo.

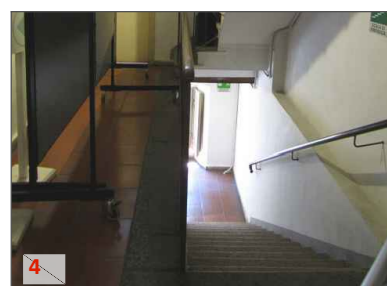
Il disimpegno che dalle Quadriere porta alla scala interna di emergenza è troppo angusto e potrebbe creare problemi di scontro tra l'utenza proveniente da entrambe le porte, rallentando così il percorso di esodo.

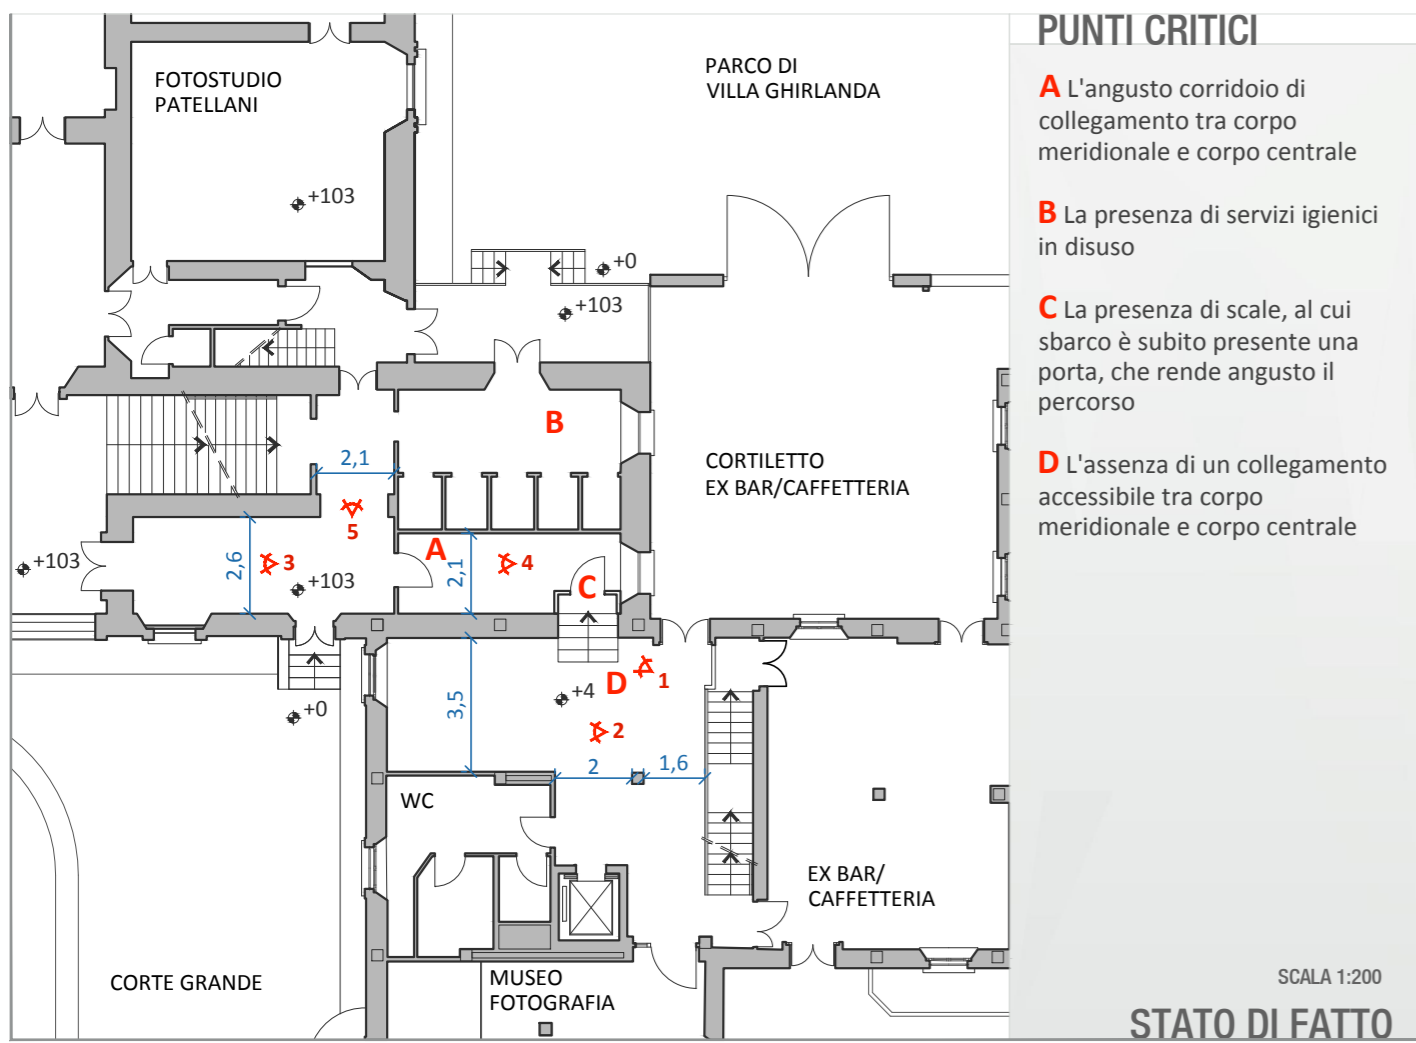
A L'angusto corridoio di collegamento tra corpo meridionale e corpo centrale

D L'assenza di un collegamento accessibile tra corpo meridionale e corpo centrale
