# **POLITECNICO DI MILANO**

## **IL SITO ARCHEOLOGICO DI NORA A PULA (CA): CONSERVAZIONE DEGLI ELEMENTI DI SOSTEGNO IN CALCESTRUZZO ARMATO MEDIANTE PROTEZIONE CATODICA**

Tesi di Laurea di:

Anno Accademico 2012 – 2013

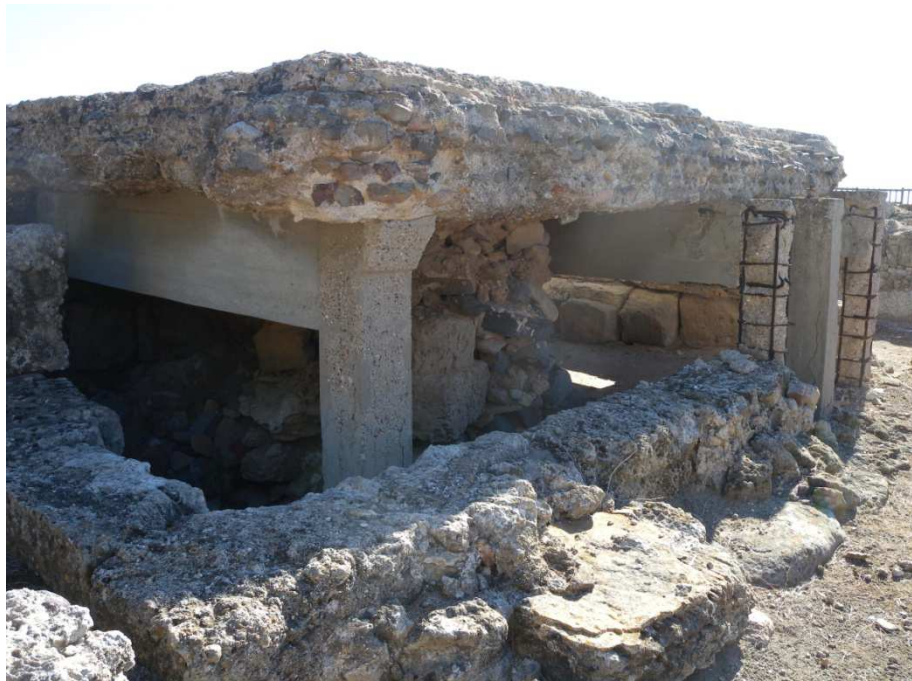
In quest'area verso gli anni 1960/70 sono stati condotti degli interventi strutturali di restauro costruendo elementi in calcestruzzo armato con lo scopo di sorreggere un pavimento in mosaico e di proteggerne un altro posto al di sotto dello stesso [3]. A distanza di circa cinquant'anni questi elementi presentano uno stato di degrado avanzato, come dimostra la figura 1.2.

Figura 1.2: Vista generale del lato ovest delle *terme centrali*.

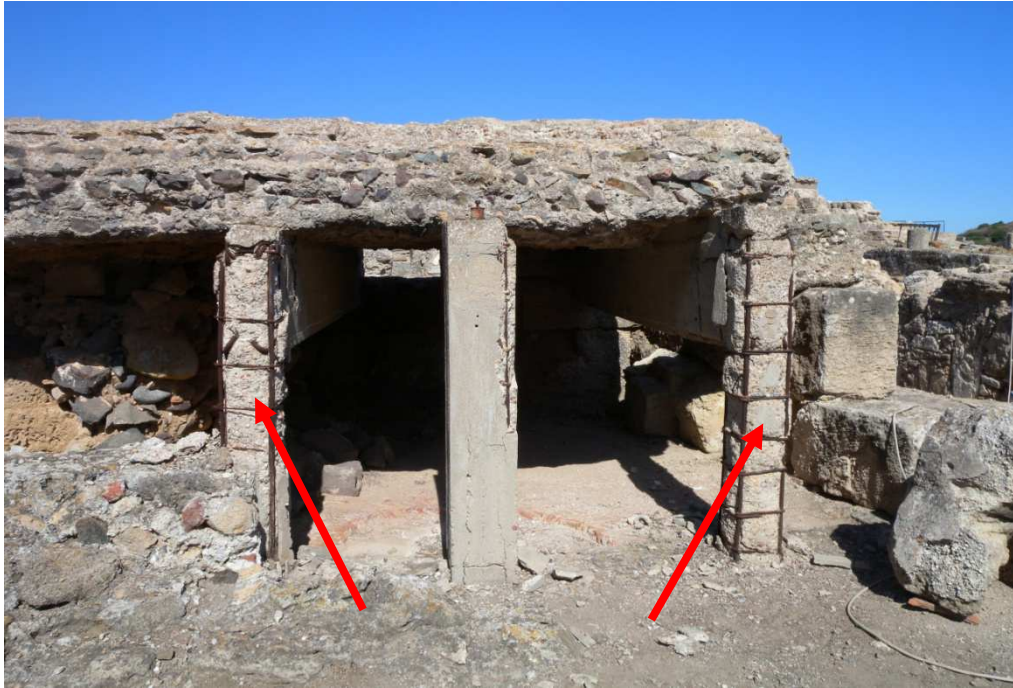
Figura 3.4: Vista sud-ovest dei pilastri A, B e C (partendo da destra) della zona 1-*terme centrali*. In rosso sono evidenziati i pilastri A e C caratterizzati dalla mancanza del copriferro.

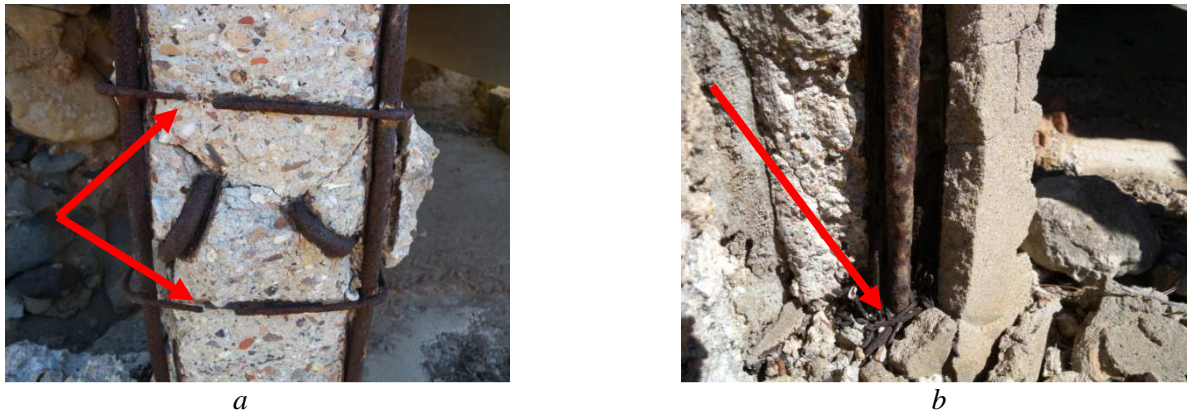
Figura 3.6: Particolare della corrosione delle armature del pilastro C. In rosso sono evidenziati il distacco delle staffe (a) e i frammenti di ossido che derivano dai prodotti di corrosione (b).

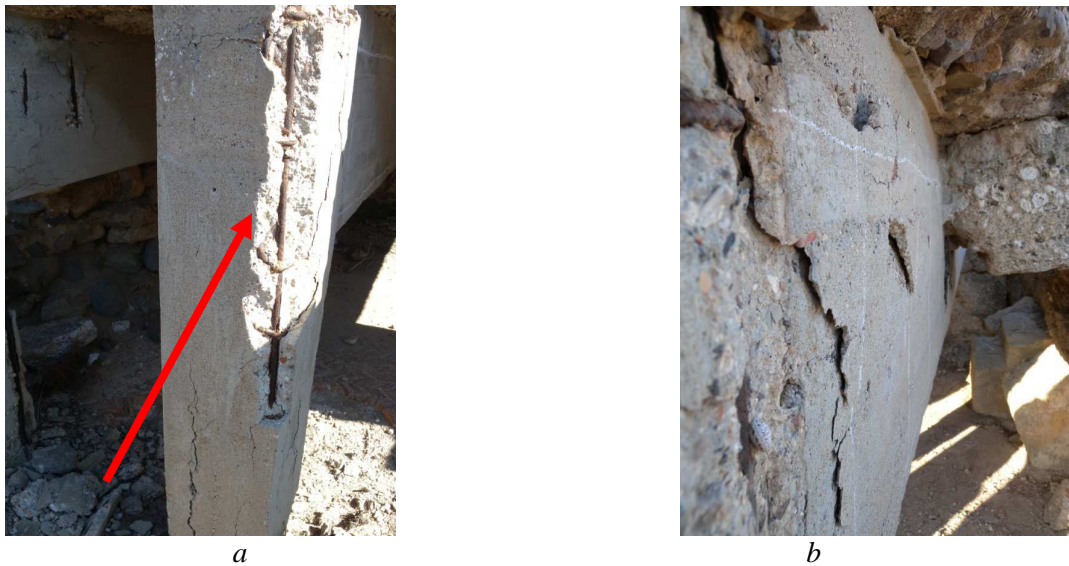
Figura 3.7a: Vista sud del pilastro B, con l'indicazione del distacco del copriferro;  
b: Particolare della superficie di distacco del copriferro della trave A lato sud-est.

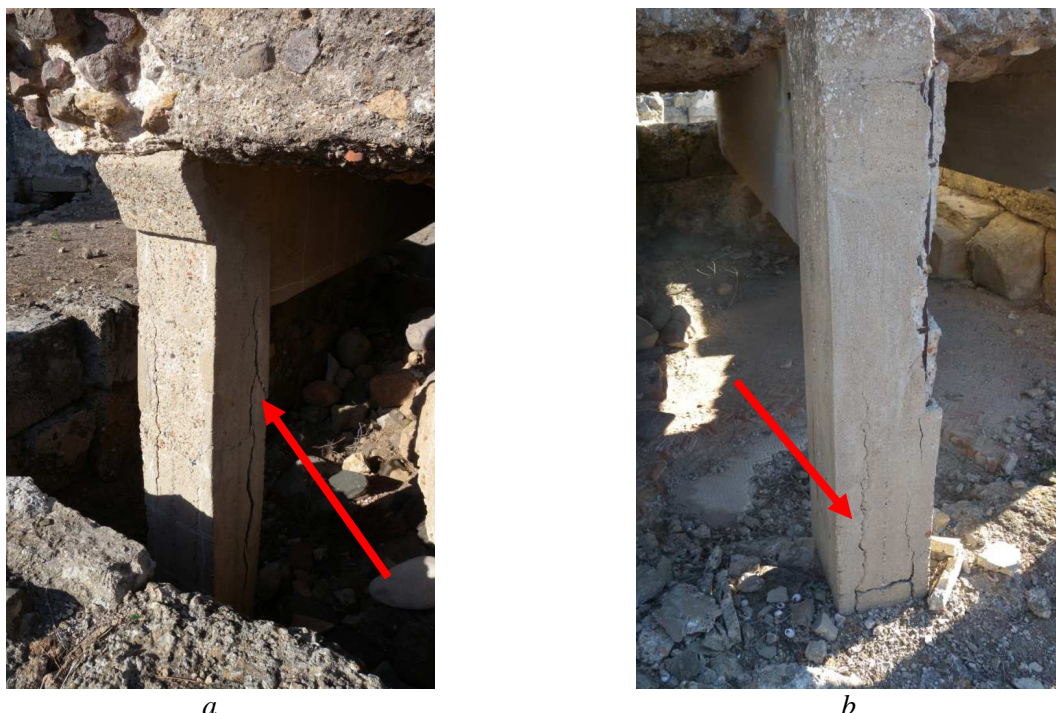
Figura 3.8a: Vista sud del pilastro D; b: Vista ovest del pilastro B della zona 1–terme centrali. In rosso sono indicate le fessure.

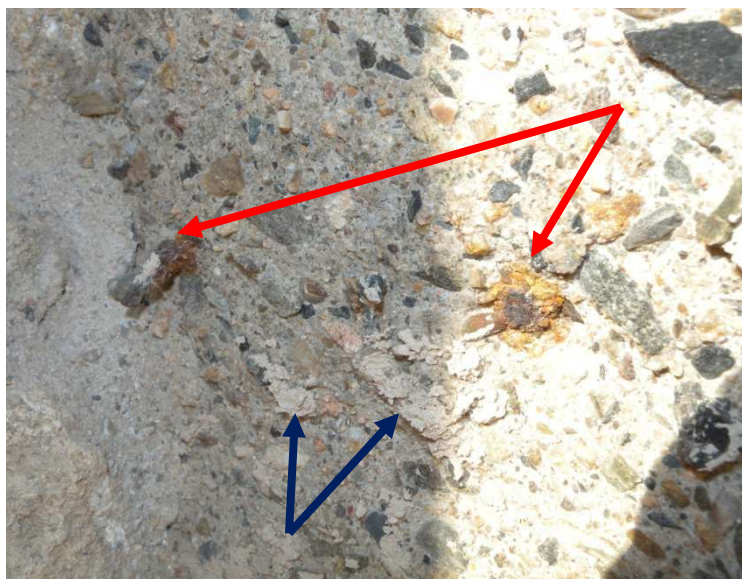
Figura 3.13: Particolare della corrosione degli inserti metallici indicati in rosso e delle efflorescenze bianche sulla superficie del calcestruzzo indicate in blu.

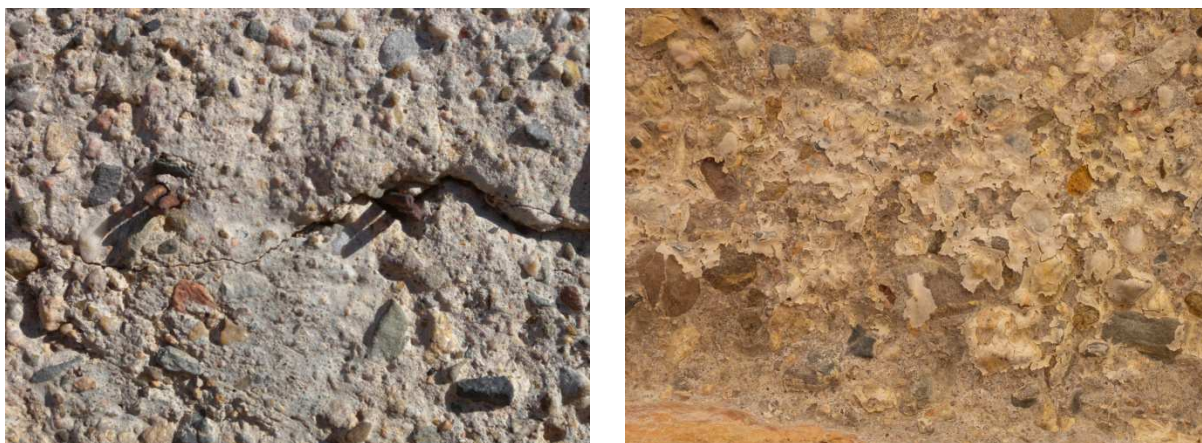
*a* *b*  
 Figura 3.15: *a*: Particolare degli inserti metallici che fuoriescono dalla superficie del calcestruzzo; *b*: particolare delle efflorescenze bianche presenti sulla superficie del calcestruzzo nell'intradosso dell'architrave

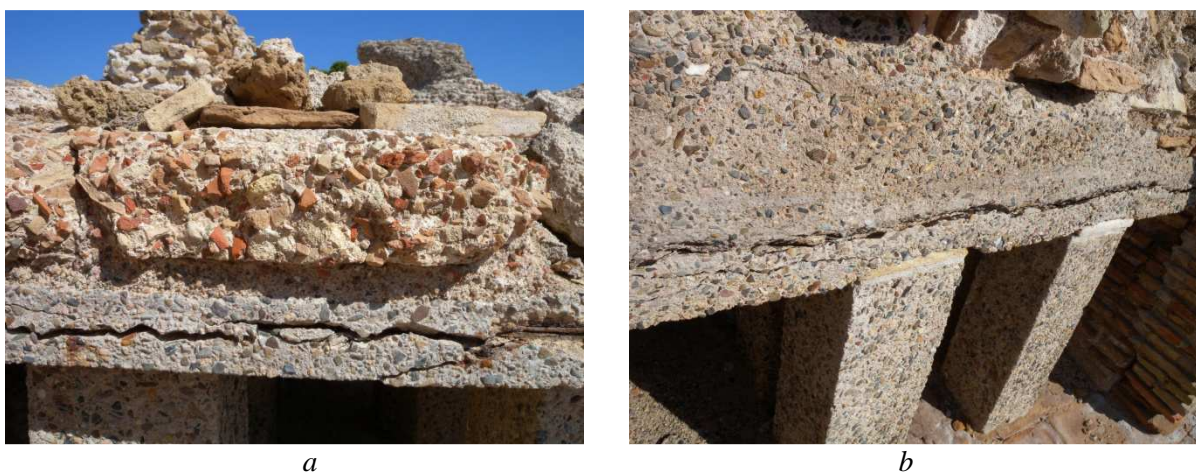
Figura 3.17: Particolare delle fessure presenti nella soletta del corpo nord (a) e del corpo est (b).

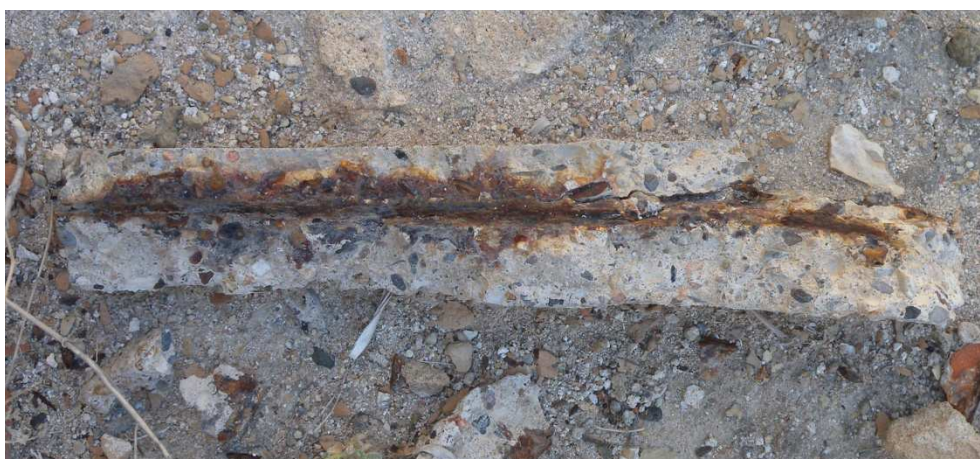
Figura 3.18: Particolare della superficie di distacco di un frammento del corpo nord sul quale sono presenti i prodotti di corrosione lasciati dall'armatura.

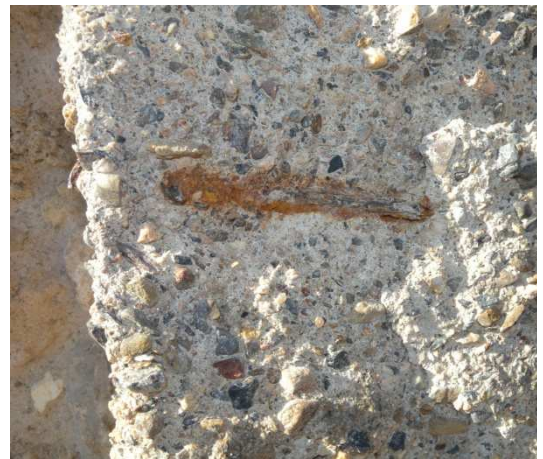
Figura B.15: Particolare corrosione dell'inserito metallico.

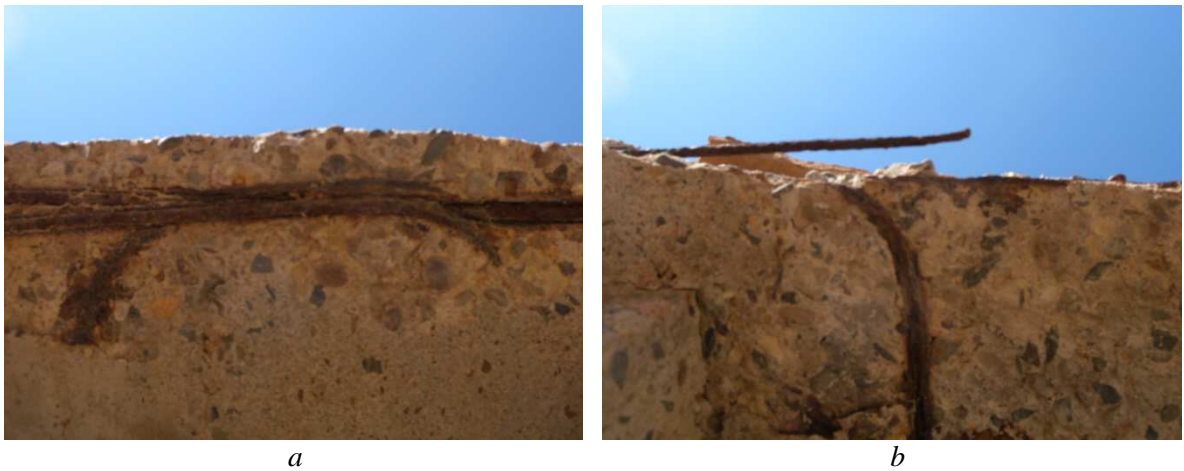
Figura B.34a-b: Particolare della corrosione delle armature del corpo nord.
