ELEMENTI COSTITUENTI LA COPERTURA: IPOTESI

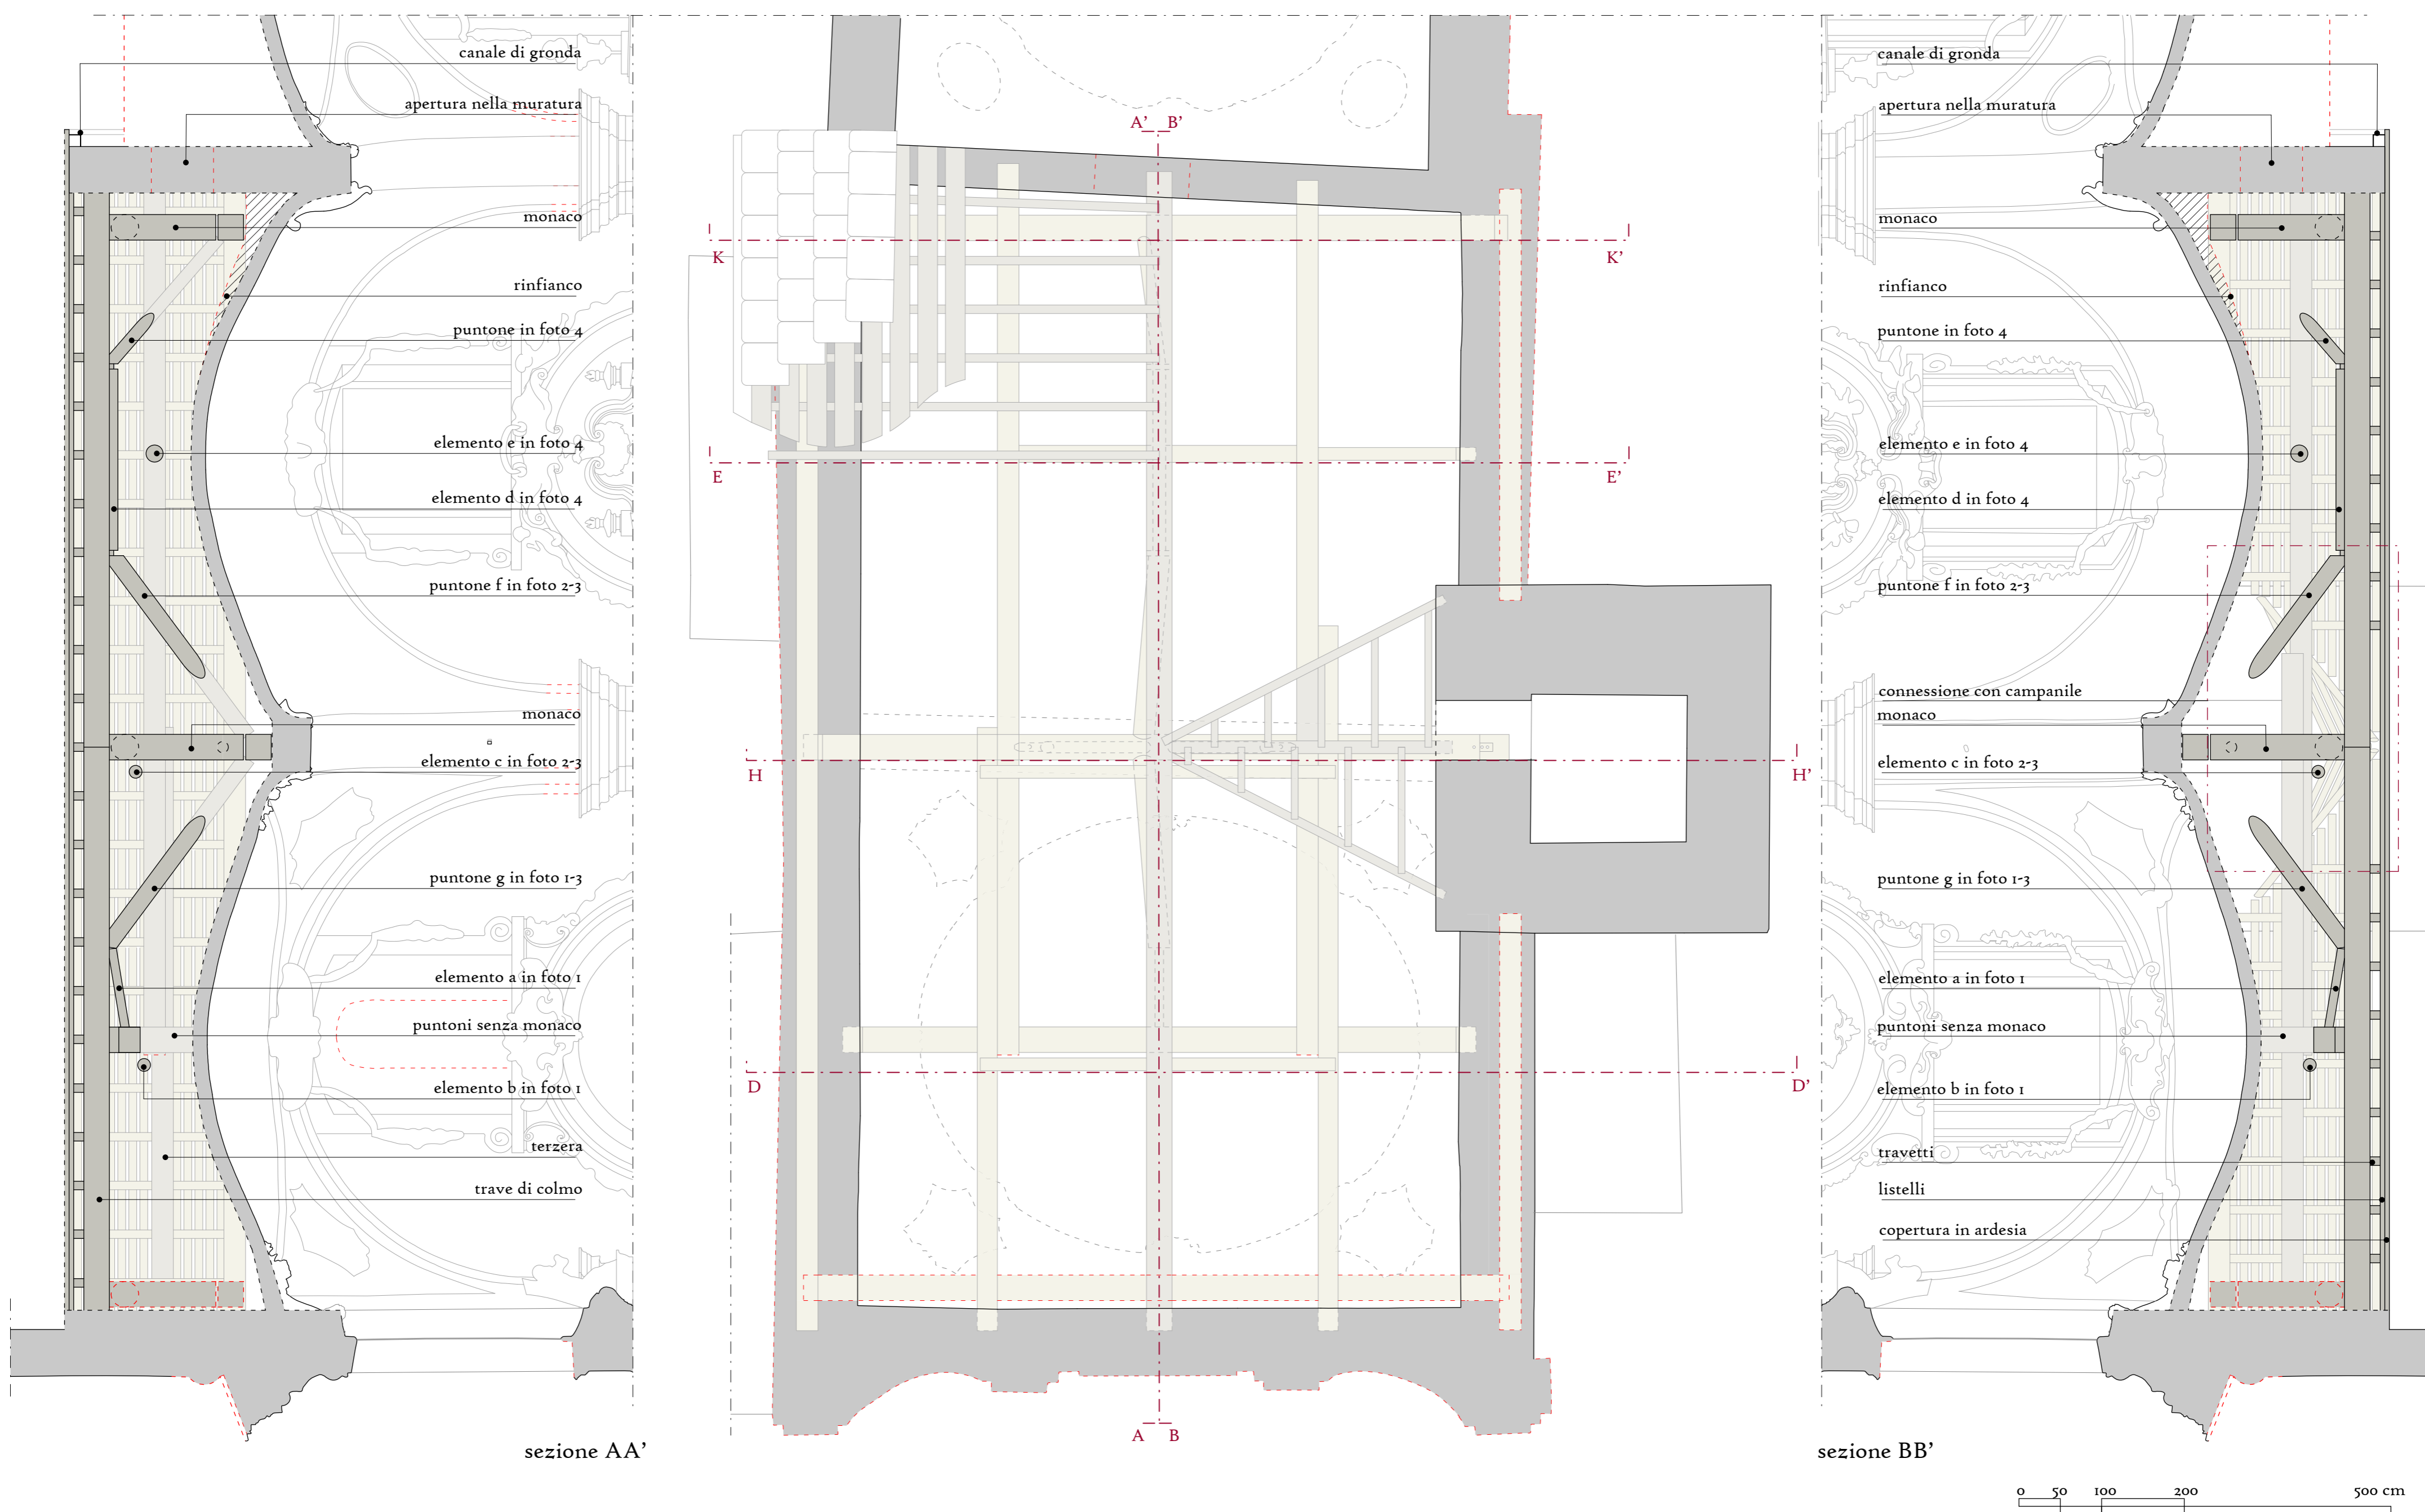
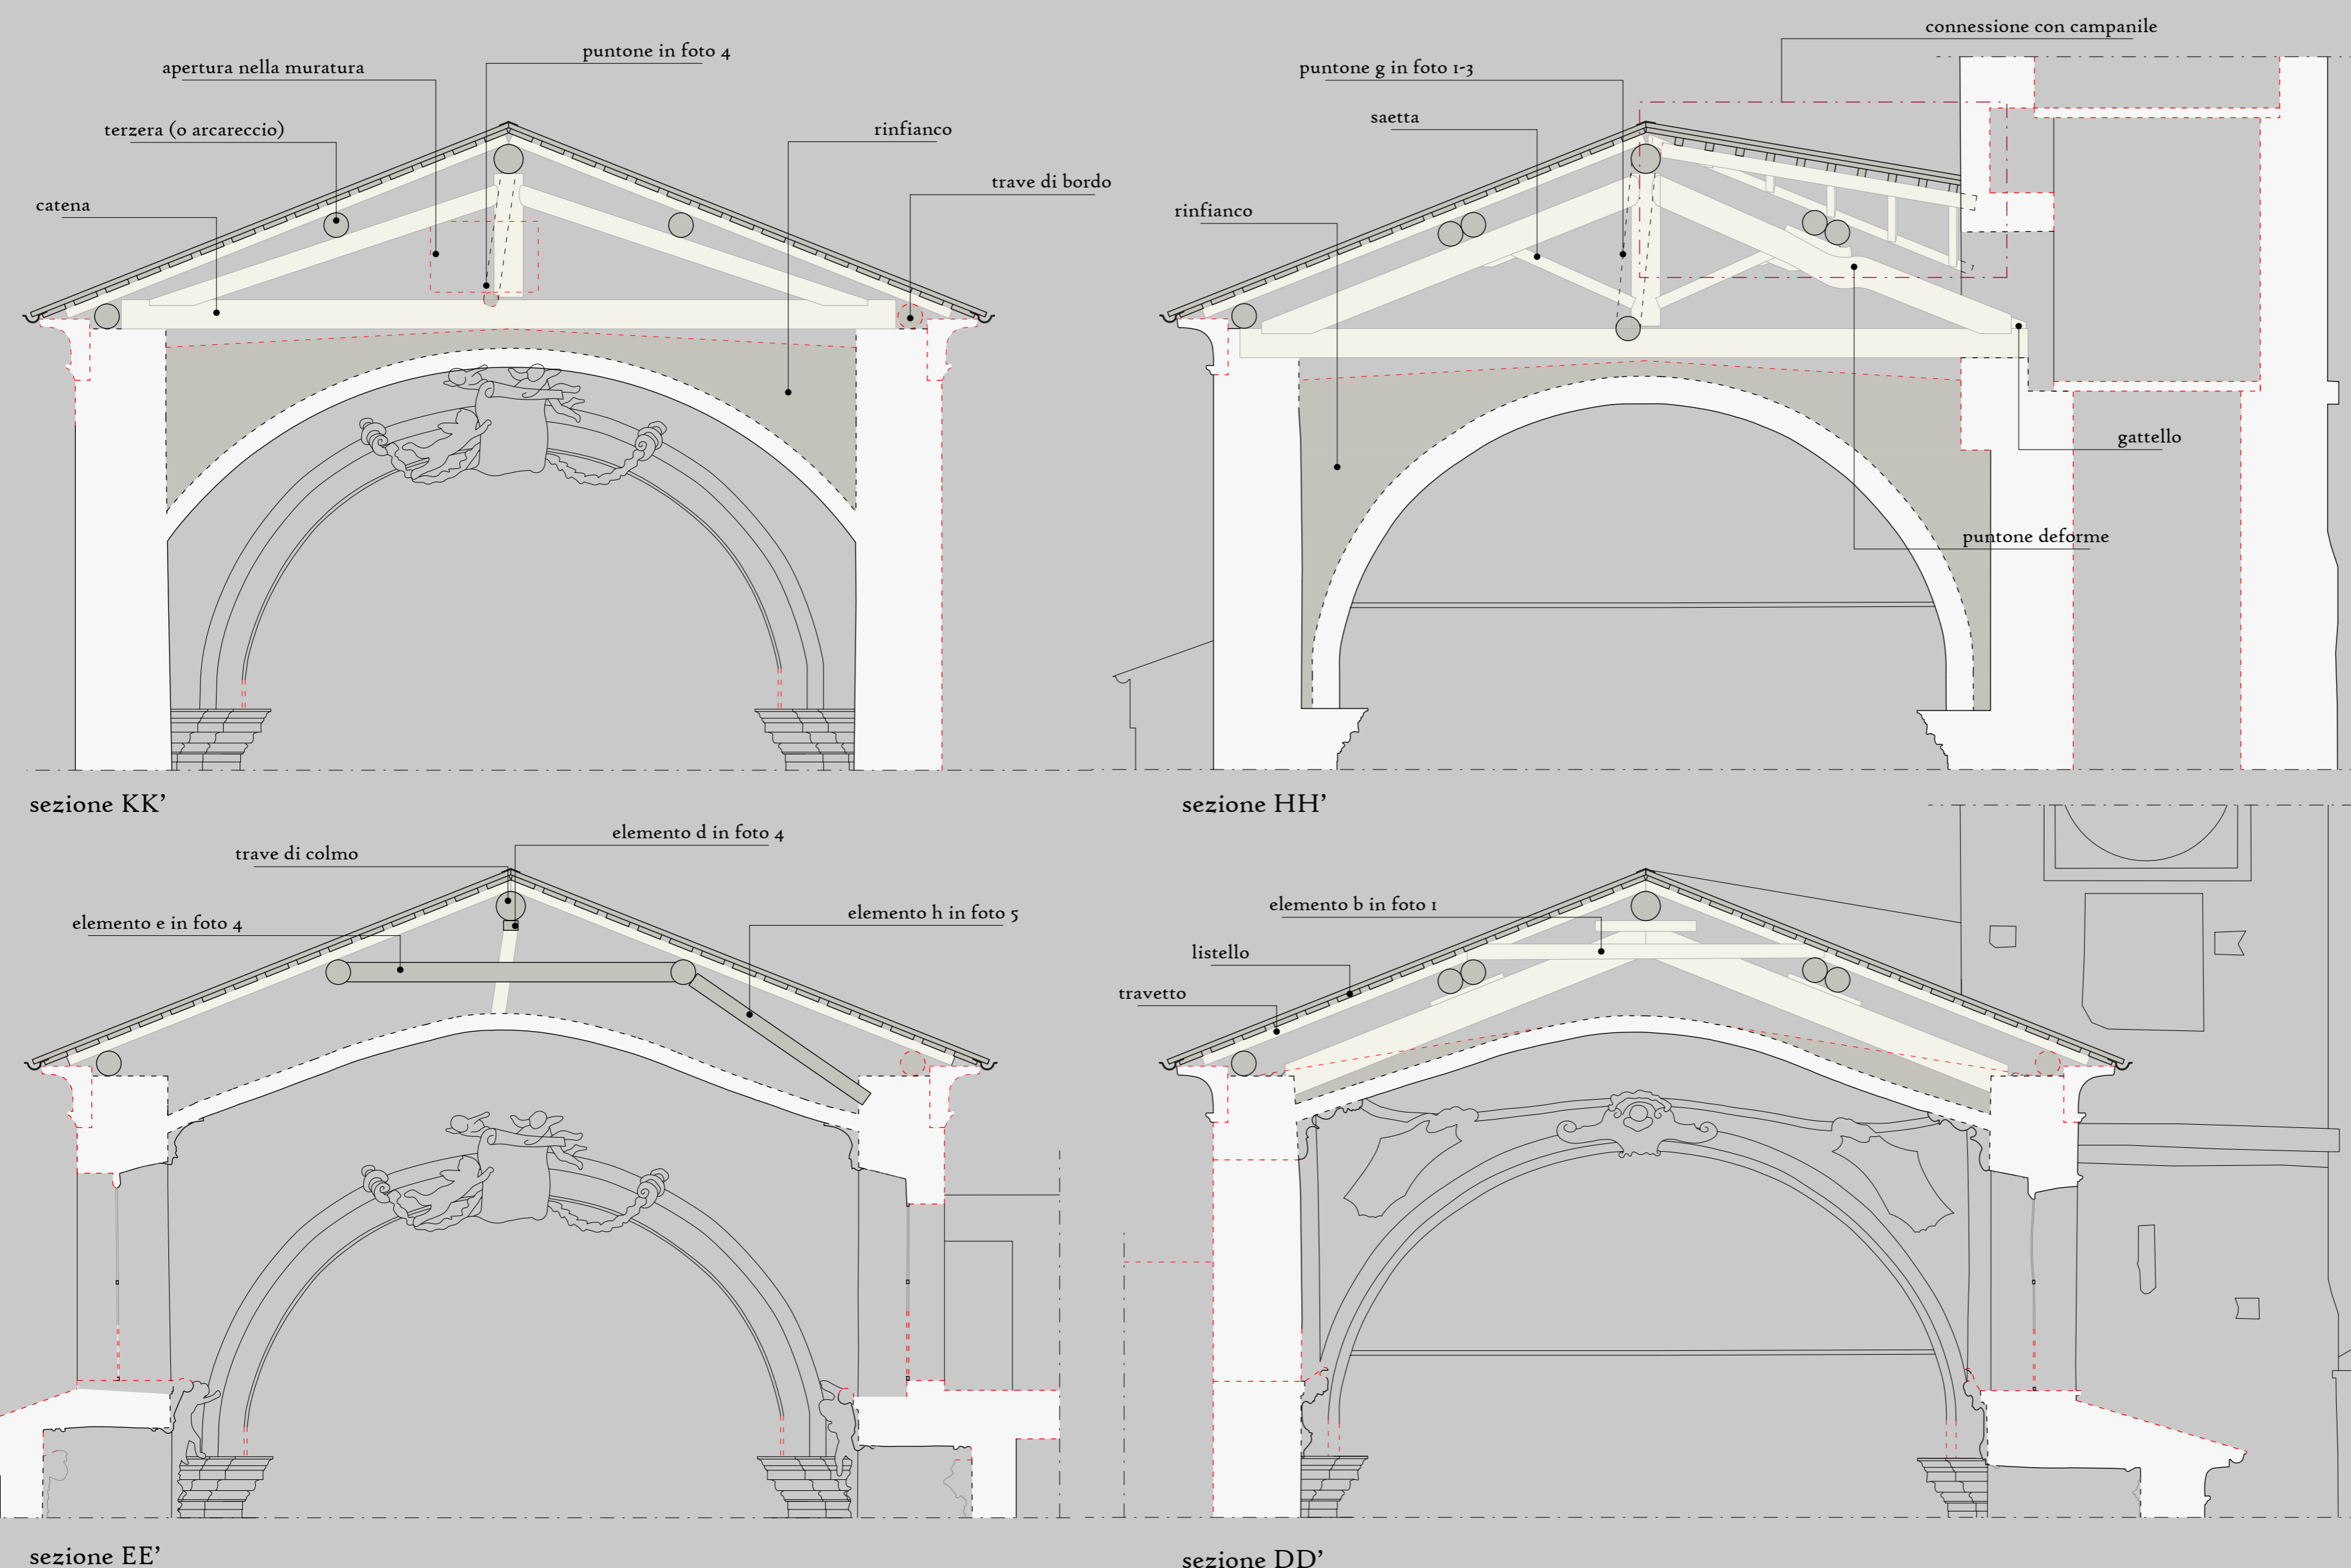
IMMAGINI: 1. Pseudo capriata nella metà della prima volta; 2. Capriata centrale vista dall'accesso al sottotetto; 3. Capriata centrale; 4. Capriata tra seconda e terza volta, visibile in fondo. In primo piano, elemento di rinforzo sopra la seconda volta; 5. Elemento di irrigidimento sopra la seconda volta; 6. Accesso al sottotetto dal campanile; 7. Copertura della chiesa vista dal campanile. Nelle immagini, segnalati con lettere, gli elementi irregolari individuabili in piante e sezioni.
