COMPORTAMENTO SISMICO DELLE CHIESE IN MURATURA

ANALISI DI 5 CHIESE DOPO IL SISMA DEL
MAGGIO 2012 IN EMILIA

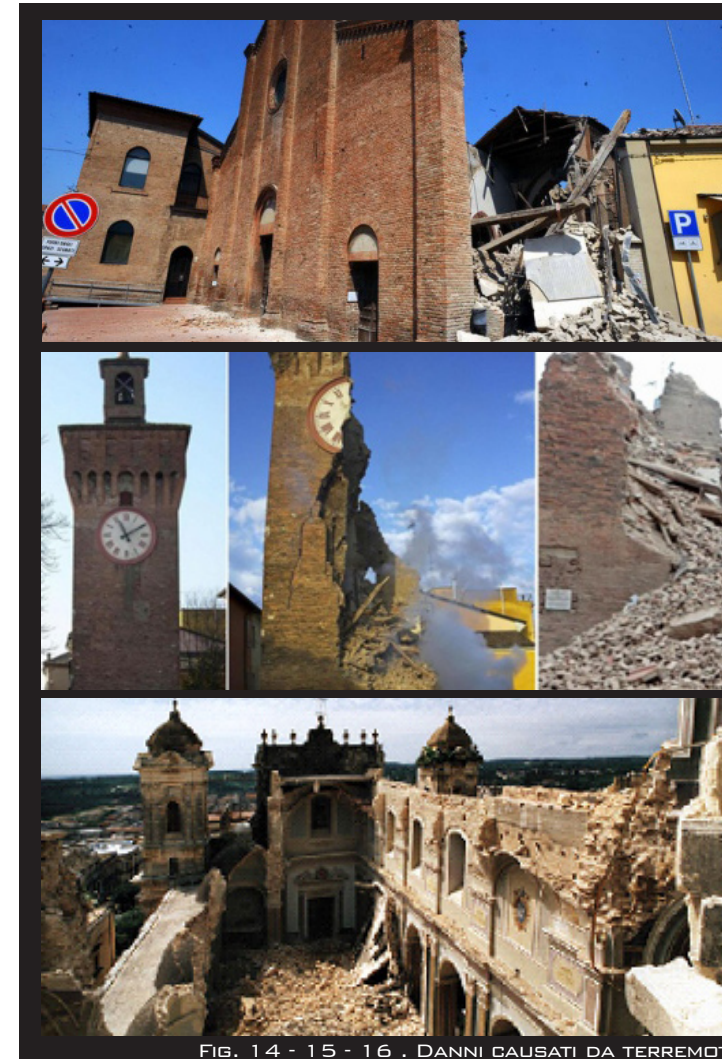
FIG. 14 - 15 - 16 . DANNI CAUSATI DA TERREMOTI

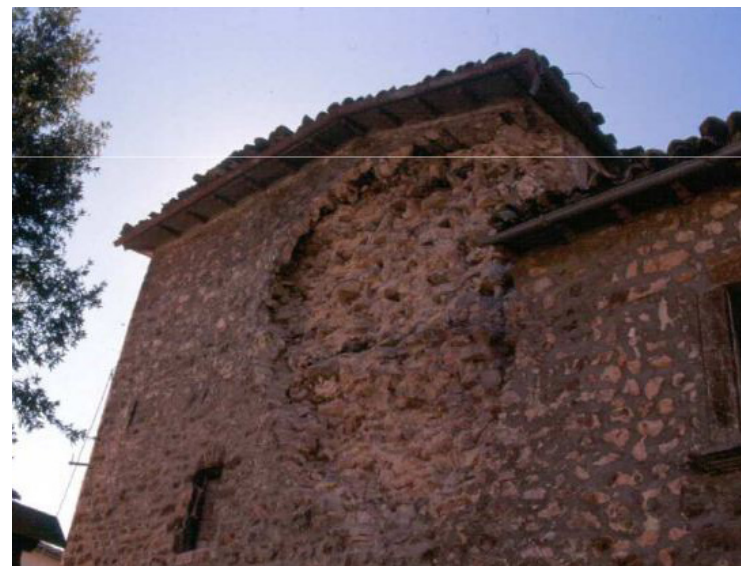
FIG. 17. ESEMPIO DI DISGREGAZIONE DELLA MURATURA

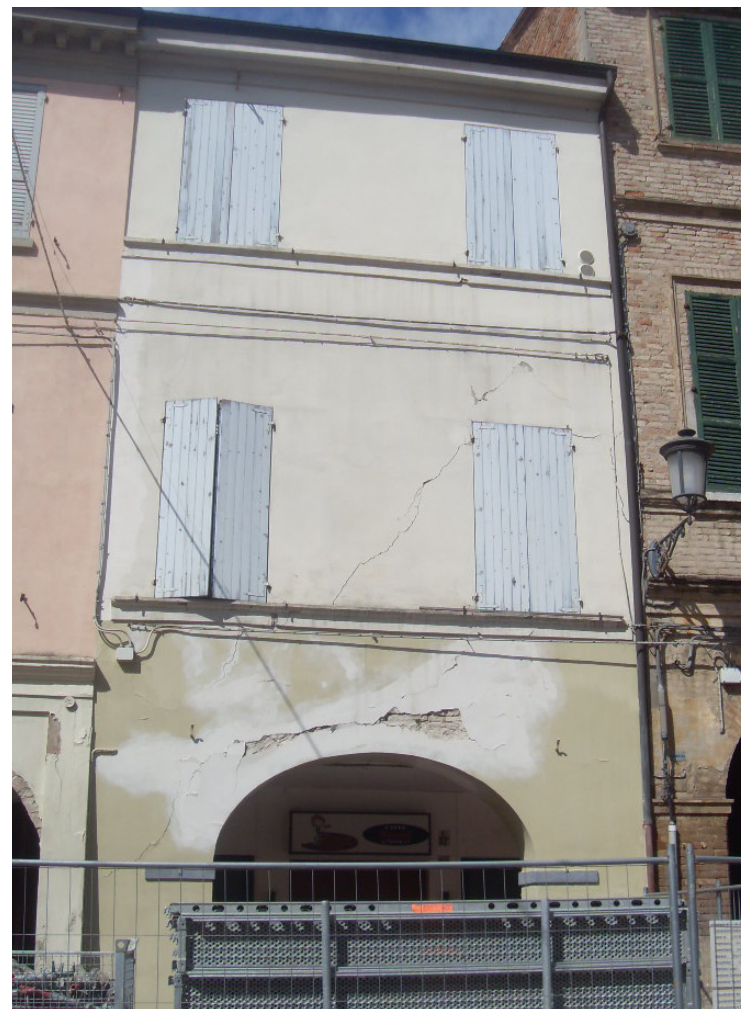
FIG. 24. COLLASSO NEL PIANO DI UN EDIFICIO A MIRANDOLA DOPO IL RECENTE SISMA CHE HA COLPITO L'EMILIA

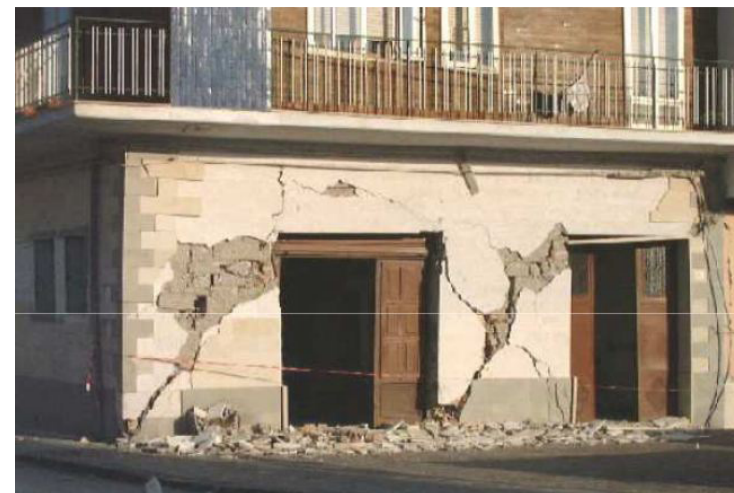
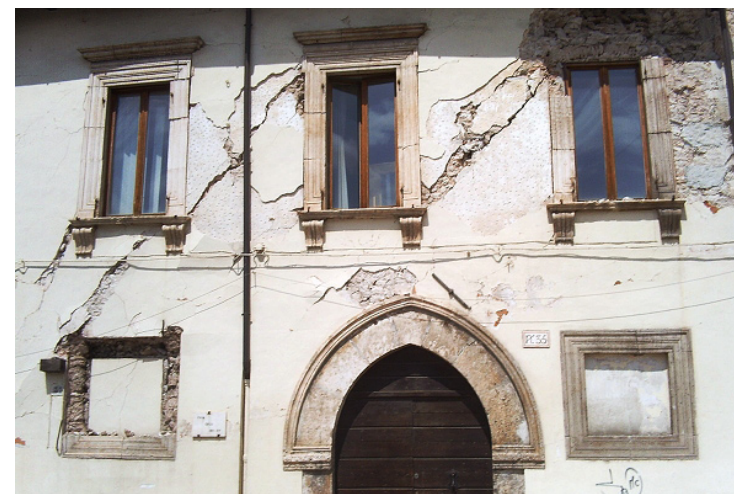
FIG. 25-26. ESEMPI DI COLLASSO NEL SUO PIANO. MECCANISMO DI ROTTURA PER TAGLIO
