CHIESA SAN GIORGIO MARTIRE A CASTELLUGCHIO

6.3. RILIEVO DEI DANNI

CHIESA S.SISTO II A PALIDANO DI GONZAGA

7.3. RILIEVO DEI DANNI

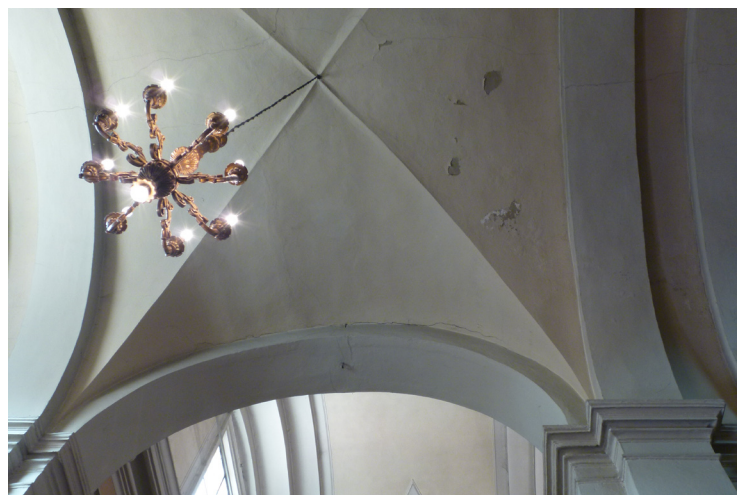
FIG. 110. LESIONI DI INTONACO SULLA VOLTA A CROCIERA

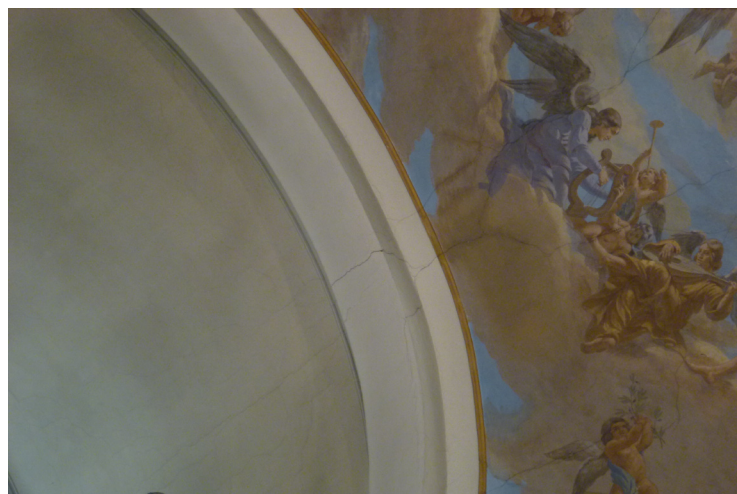
FIG. 111. LESIONI DI INTONACO SULLA VOLTA DIPINTA A TEMPERA

LA VOLTA CENTRALE E LA VOLTA CHE INSISTE SOPRA IL PRESBITERIO REGANO DEI DIPINTI A TEMPERA A FIRMA "BONATTI" E LA DATA 1925, RAPPRESENTANO RISPETTIVAMENTE CORI DI ANGELI CON LA GLORIA DEL PATRONO SAN GIORGIO E AL CENTRO DELLA VOLTA MARIA, MENTRE NELL'ABSIDE È RAFFIGURATO LA TRINITÀ ATTORNIATA DA ANGELI E NUBI ORGANIZZATI SU VARI REGISTRI CHE PORTANO I SEGNI DELLA PASSIONE DI CRISTO; GLI SPICCHI DI QUESTA VOLTA REGANO I QUATTRO EVANGELISTI CON LE FIGURE CHE LI IDENTIFICANO; L'INTONACO RISULTA SOLCATO IN MANIERA DIFFUSA DA CAVILLATURE E LESIONI CHE, IN PARTE PROBABILMENTE PREESISTENTI, SI SONO TUTTE AGGRAVATE. SI DISTINGUONO INOLTRE ALCUNE LESIONI CERTAMENTE CONSEGUENTI LE SOLLECITAZIONI DEL SISMA CHE TROVANO CORRISPONDENZA NELLE LESIONI RISCONTRABILI ALL'ESTRADOSSO DELLE VOLTE.

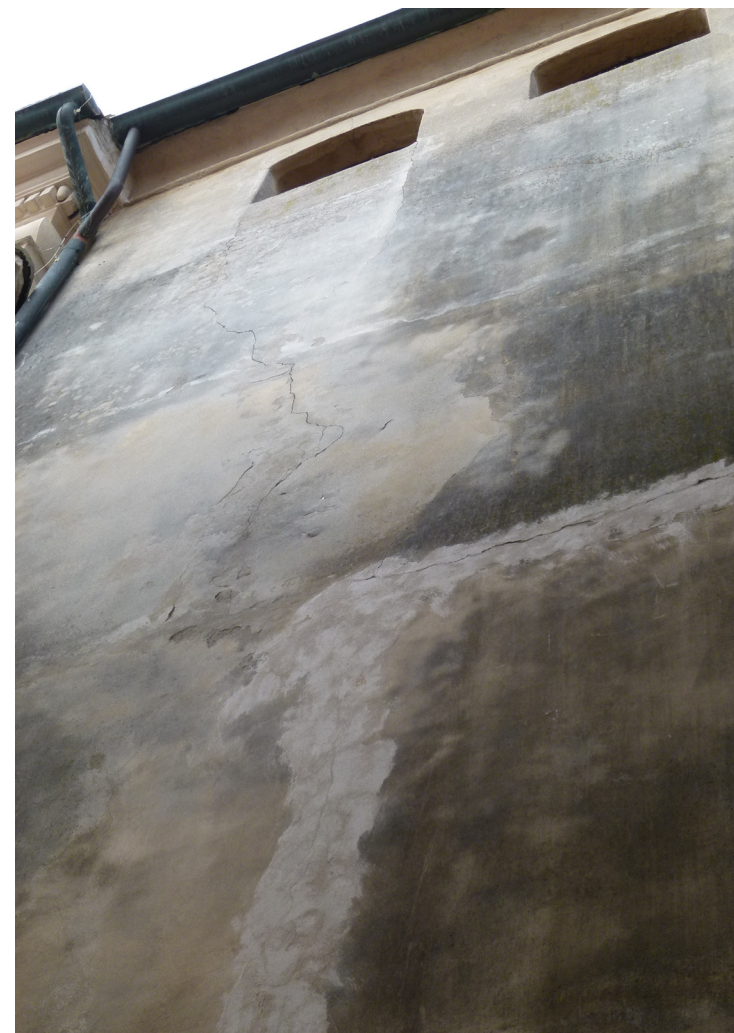
FIG. 112. LESIONI DI INTONACO SULLE PARETI ESTERNE LATERALI

DI PARTICOLARE RILIEVO RISULTANO ESSERE ANCHE LE LESIONI ESTERNE SULLA PARETE LATERALE EST, SULLE QUALI È PREVISTO UN INTERVENTO DI RIPRISTINO DELLA CONTINUITÀ MURARIA.

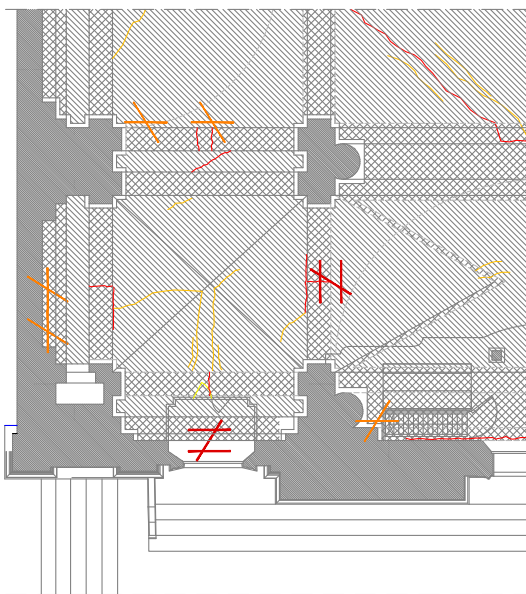
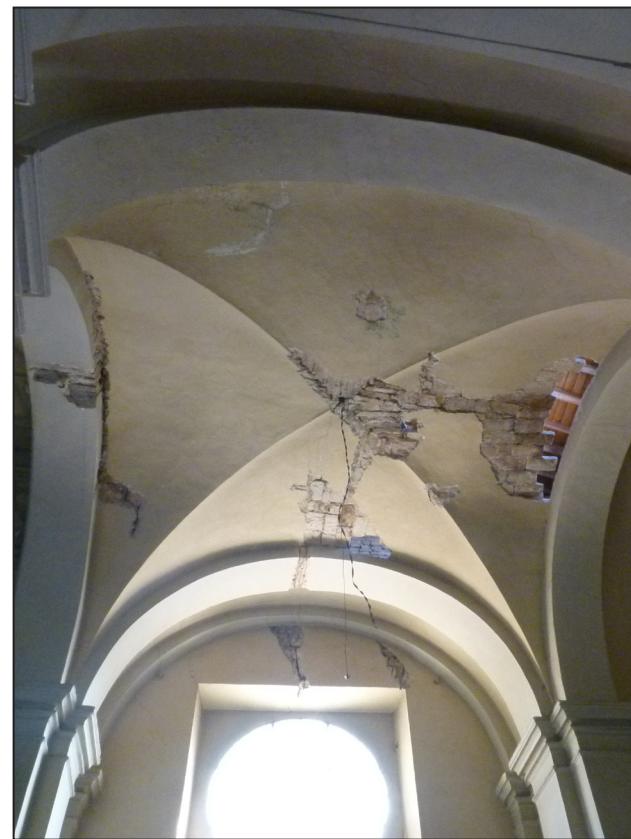
SCHEDA PER LA VALUTAZIONE DELLO STATO DI DANNO - LINEE GUIDA BENI CULTURALI
N° 9 MECCANISMI NELLE VOLTE DELLE NAVATE LATERALI

LA CHIESA PARROCCHIALE DI CASTELLUCCHIO DURANTE IL SISMA HA SUBITO NOTEVOLI DANNI NELLE VOLTE DELLE DUE NAVATE LATERALI, IN PARTICOLARE MODO LA PIÙ COLPITA È STATA QUELLA IN CORRISPONDENZA DEL FONTE BATTESIMALE, A RIDOSSO DELLA FACCIATA. LE QUATTRO VOLTE A CROCIERA HANNO SUBITO EVIDENTI FESSURAZIONI E DISTACCO DI CALGINACCI. LA PIÙ COLPITA È STATA QUELLA SOPRA CITATA, CHE HA SUBITO EVIDENTI DANNI E LE LESIONI HANNO MESSO A FORTE RISCHIO LA SUA STABILITÀ. INFATTI IL PERICOLO DI CEDIMENTO DI QUESTO MANUFATTO HA OBBLIGATO LE AUTORITÀ A CHIUDERE L'EDIFICIO PER INAGIBILITÀ.

LA FOTO SOPRA RIPORTATA, SCATTATA DURANTE I LAVORI DI RISISTEMAZIONE, MOSTRA BENE COME LA SITUAZIONE DELLA VOLTA A CROCIERA SIA CRITICA. OLTRE ALLE DUE FESSURE CHE FORMANO UNA L AL CENTRO DELLA VOLTA, POSSIAMO RICONSTRUIRE FORTI LESIONI ANCHE SUL PERIMETRO, OVVERO A RIDOSSO DEGLI ARCHI DI SCARICO. MOLTO EVIDENTE COME LA LESIONE SITUATA VERSO LA PARETE LATERALE DELLA CHIESA ABBA COSTRETTO ALLA RIMOZIONE E SUCCESSIVO RIPOSIZIONAMENTO DI ALCUNI MATTONI COSTITUTIVI DELLA VOLTA. PER METTERE IN SICUREZZA QUESTO ELEMENTO È STATA ESEGUITA UNA PICCOLA CAPPA ARMATA ALL'ESTRADOSSO, LA QUALE RENDE STABILE IL MANUFATTO, MA NON COMPORTA NESSUN MIGLIORAMENTO DAL PUNTO DI VISTA ANTISISMICO.

INDICATORI DI VULNERABILITÀ: PRESENZA DI LUNETTE O INTERRUZIONI ED IRREGOLARITÀ NEL PROFILO DELLE VOLTE.

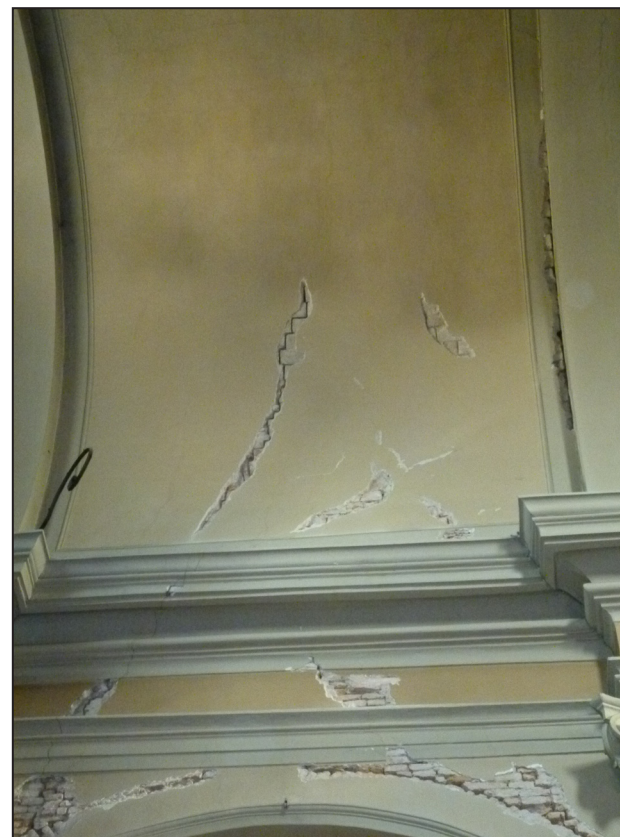
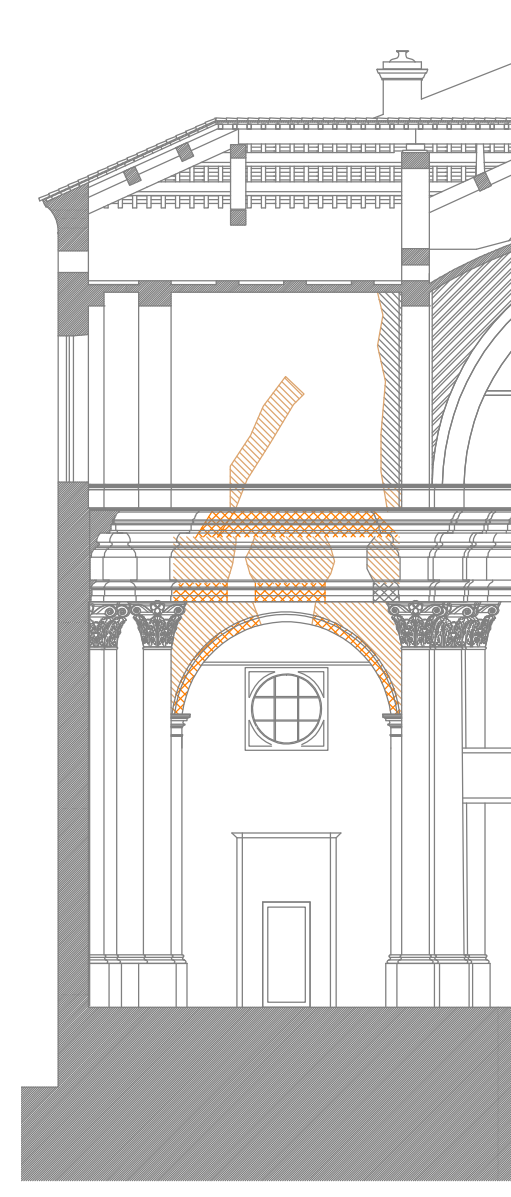
SCHEDA PER LA VALUTAZIONE DELLO STATO DI DANNO - LINEE GUIDA BENI CULTURALI
N° 12 MECCANISMI NELLE VOLTE DEL TRANSETTO

INDICATORI DI VULNERABILITÀ: VOLTE IN FOGLIO, SPECIALMENTE SE SU CAMPATE DI GRANDE LUCE.

IL TRANSETTO IN QUESTA CHIESA SI TROVA IN POSIZIONE QUASI BARRICENTRICA, IN QUANTO LA PIANTA È A CROCE GRECA. COME BEN SI NOTA DALLA FOTOGRAFIA SOPRASTANTE LA VOLTA ED IL PARAMENTO MURARIO SOTTOSTANTE HANNO SUBITO PARECCHIE LESIONI. LA SITUAZIONE SI RIPRESENTA SPECCHIATA NELL'ALTRO BRACCIO DEL TRANSETTO. COME SI VEDE NEL DISEGNO LE FESSURE HANNO SEGUITO LO SVILUPPO DEGLI ARCHI, SIA IN QUELLI CHE SCARICANO IL PESO AI PILASTRONI, SIA IN QUELLO CHE FUNGE DA COSTOLATURA ALLA GRANDE VOLTA A BOTTA DEL TRANSETTO. NELLA VOLTA TROVIAMO DIVERSE FESSURE, LA PIÙ GRAVOSA PARTE DAL MURO SOTTOSTANTE, ATTRAVERSA IL TUTTA LA TRABEAZIONE E SALE NELLA VOLTA FINO IN CHIAVE. QUESTA VOLTA È IN MATTONI DISPOSTI IN FOGLIO, TUTTAVIA, ALL'ESTRADOSSO PRESENTA DELLE NERVATURE E DEI FRENELLI. LA PRESENZA DI TUTTI QUESTI RINFORZI HA PERMESSO DI CONTENERE LE SPINTE E QUINDI IL GROLLO DELLA STESSA VOLTA. TROVIAMO ALTRE PICCOLE LESIONI DIFFUSE A LIVELLO DI INTONACO, CHE SI SONO RAMIFICATE SIA SULLA TRABEAZIONE, SIA SULLA VOLTA. IL TRANSETTO HA SUBITO DIVERSI DANNI ANCHE IN RELAZIONE AL FATTO CHE NELLA SUA LUNGHEZZA NON SONO PRESENTI CATENE METALLICHE, ANCHE SE È DA NOTARE CHE GLI ARCHI HANNO SUBITO DANNI LIMITATI.

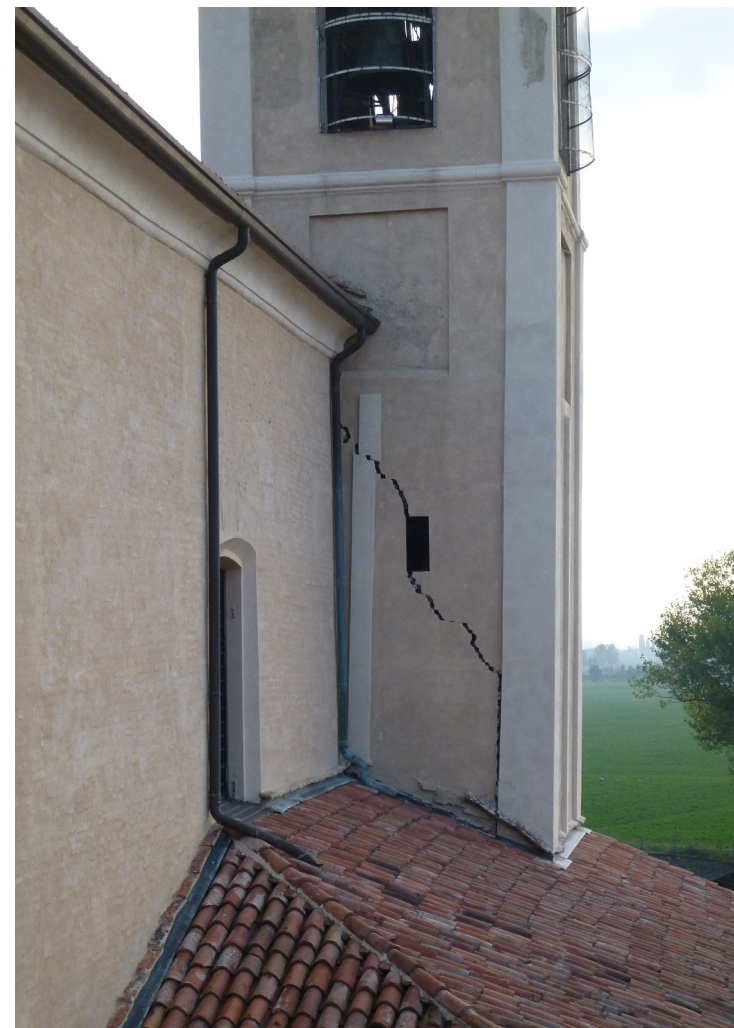
FIG. 126. LESIONI SUL CAMPANILE

LE LESIONI PRESENTI SONO TUTTE CONSEGUENTI IL SISMA E DA RICONDURRE SIA A UN MECCANISMO DI TRASLAZIONE LATERALE CHE DI ROTAZIONE GENERALE DA UNA RISPOSTA ASIMMETRICA DELLE STRUTTURE MURARIE PRESENTI NELLA PARTE BASSA DEL MANUFATTO. LA LESIONE PRINCIPALE SUDDIVIDE IL CAMPANILE IN DUE TRONCONI CON UNO SLITTAMENTO FRA I DUE LEMBI DI MURATURA CHE RAGGIUNGE NEL SUO PUNTO MASSIMO I 10 CENTIMETRI; SI NOTANO FESSURAZIONI DI MINORE ENTITÀ DIFFUSE IN PARTICOLARE IN CORRISPONDENZA DEGLI ARCHI DELLA CELLA CAMPANARIA E IN SENSO LONGITUDINALE NELLA MEZZERIA DEL FRONTE SUD.

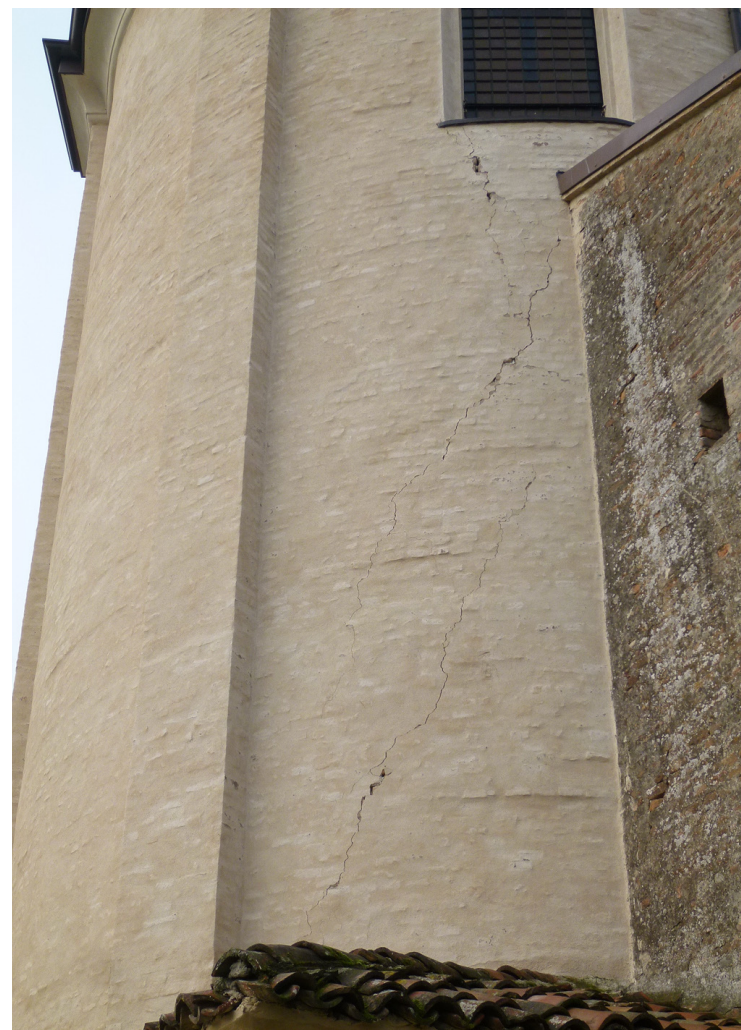
FIG. 127. LESIONI SULL'ABSIDE

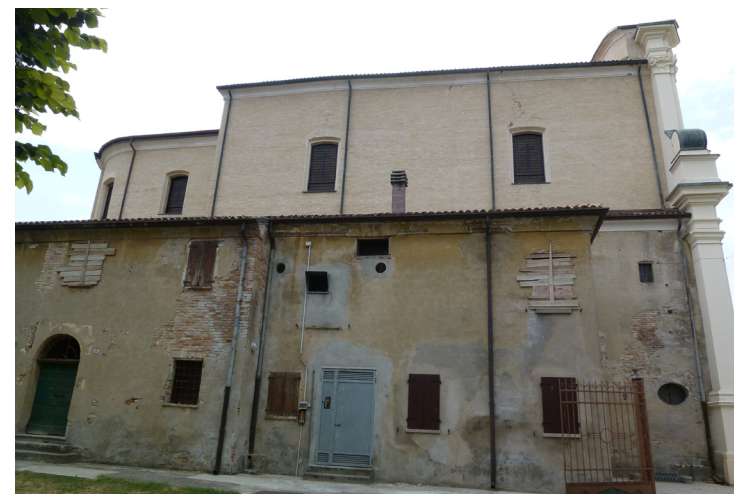
LE LESIONI PIÙ IMPORTANTI RIGUARDANO LE FESSURE CHE INTERESSANO TUTTO LO SPESSORE DELLA MURATURA RISCOINTRABILI NEI MURI PERIMETRALI

DELLA CHIESA, CHE NE RISULTANO COSÌ SEZIONATI DALLA CORNICE DEL TETTO AGLI ARCHI DI SCARICO DELLE FINESTRE, PER RIPRENDERE SUL DAVANZALE E GIUNGERE FINO IN CHIAVE ALLE ARCADE DELLE CAPPELLE LATERALI SOTTOSTANTI. ALL'INTERNO DELLA CHIESA LE LESIONI CORRISPETTIVE HANNO PRODOTTO, DISTACCHI DI PORZIONI DI STUCCO IN CORRISPONDENZA DELLE CORNICI DELLA TRABEAZIONE. DI PARTICOLARE RILIEVO RISULTANO ESSERE ANCHE LE LESIONI ESTERNE SULLE PARETI LATERALI IN PROSSIMITÀ DELLA FACCIATA, CONSEGUENTI ALL'INNESCO DEL MOVIMENTO DI RIBALTAMENTO DELLA FACCIATA STESSA. A TALE RIGUARDO È DA RILEVARE CHE I DUE TIRANTI LONGITUDINALI POSIZIONATI A LIVELLO DEL SOTTOTETTO NELL'INTERVENTO DEL 2008 HANNO ORIGINATO, IN CONSEGUENZA DEL SISMA, UNA LINEA DI DISTACCO DELLA MURATURA ALL'INTORNO DEL PUNTO DI FISSAGGIO DEI TIRANTI STESSI NELLA FACCIATA. LA FACCIATA È INTERESSATA INOLTRE DA UNA LESIONE PASSANTE, RISCOINTRABILE ANCHE DIETRO L'ORGANO, RIMASTA A LIVELLO DI CAVILLATURA, CHE SI SVILUPPA DA CIMA A FONDO NELLA SUA MEZZERIA LUNGO L'ASSE PIÙ DEBOLE FORMATO DALLE BUCATURE DEL PORTALE E DEL FINESTRONE CENTRALE TAMPONATO.

FOTO. 128. LESIONI SULLE PARETI LATERALI

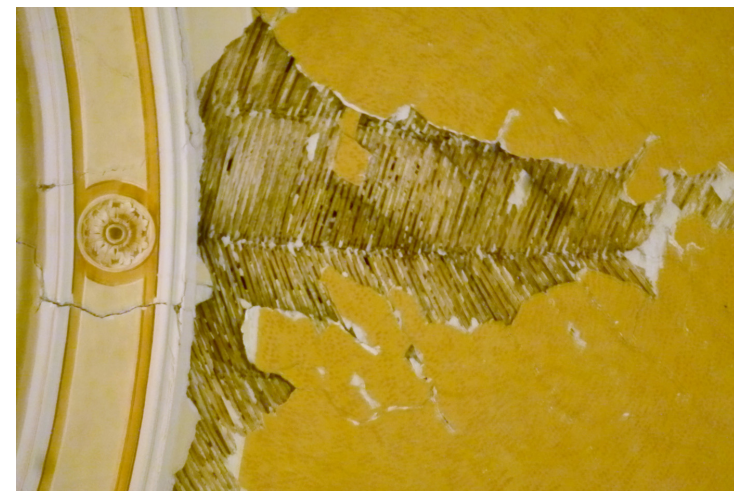
FOTO. 129. LESIONI SULLE VOLTE IN CANNUCCIATO

IL SISMA HA PORTATO A LESIONI DIFFUSE A LIVELLO DI CAVILLATURE NELL'INTONACO ALL'INTRADOSSO, MENTRE IN CORRISPONDENZA DEGLI ARCHI TRASVERSALI, DELL'APPOGGIO ALLE MURATURE E LUNGO LE LINEE DELLE LUNETTE DELLE FINESTRE SI SONO VERIFICATI DEI DISTACCHI DELL'INTONACO DI INTRADOSSO DAL SUPPORTO DI ARELLE, DOVE IN ALCUNI CASI L'INTONACO. IL SISTEMA DELLE VOLTE DELLA SACRESTIA, CHE GIÀ PRESENTAVA CAVILLATURE HA SUBITO ULTERIORI DANNI IN SEGUITO AL SISMA, REGISTRANDO L'INSORGENZA DI NUOVE LESIONI, L'ACCENTUAZIONE DI QUELLE ESISTENTI E IL DISTACCO IN ALCUNI PUNTI DEL CANNUCCIATO DALLE GENTINE. ALL'INTRADOSSO SI REGISTRANO DANNI ANCHE A PARTI IN RILIEVO A STUCCO.

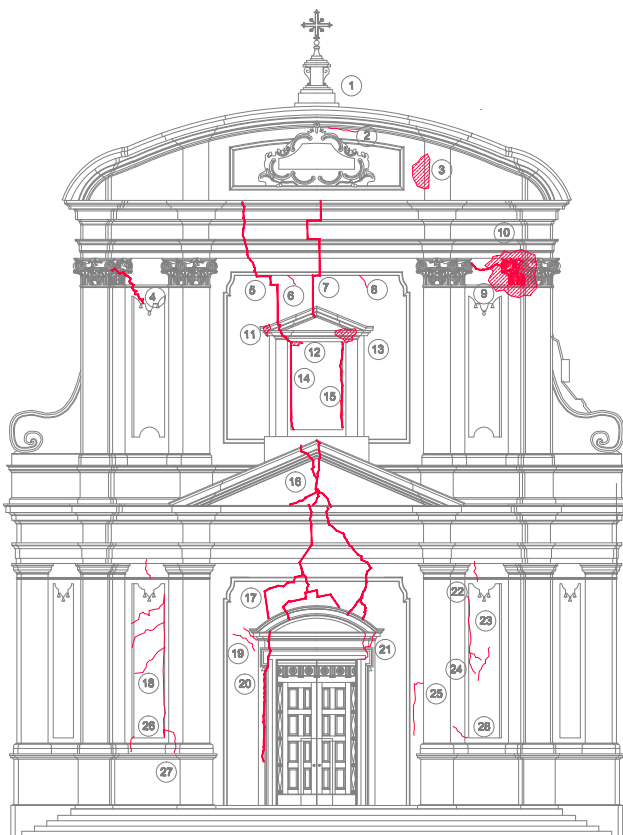
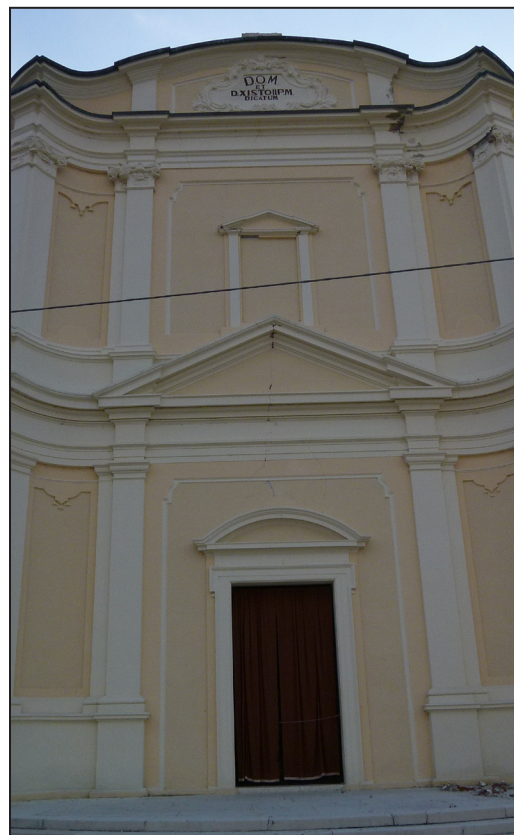
SCHEDA PER LA VALUTAZIONE DELLO STATO DI DANNO - LINEE GUIDA BENI CULTURALI
N° 3 MECCANISMI NEL PIANO DELLA FACCIATA

LE LESIONI PRESENTI IN FACCIATA INDICANO CHIARAMENTE LA FORMAZIONE DI MECCANISMI DI COLLASSO NEL PIANO DELLA FACCIATA. SONO INFATTI PRESENTI DELLE FESSURAZIONI CHE INTERESSANO IL CENTRO DELLA FACCIATA IN DIREZIONE VERTICALE ED INTERCETTANO LE APERTURE PRESENTI. LA FESSURA PIÙ GRAVE PARTE AL CENTRO DEL TIMPANO DEL SECONDO ORDINE, ALL'ALTEZZA DEL CORNICIONE E SCENDE INTERCETTANDO PRIMA LA FINESTA CENTRALE TAMPONATA, POI IL TIMPANO DEL PRIMO ORDINE ED INFINE IL PORTONE DI INGRESSO. QUESTA LESIONE SEMBRA DIVIDERE IN DUE PARTI SIMMETRICHE IL FRONTE PRINCIPALE. SONO PRESENTI ANCHE FESSURAZIONI PIÙ LIEVI A SINISTRA DEL PORTONE DI INGRESSO INDICATE CON IL NUMERO 18. QUESTO TIPO DI MECCANISMO È STATO INNESCATO DA DUE PRINCIPALI FATTORI: PER PRIMO LA PRESENZA DEL GRANDE PORTONE DI INGRESSO E DALLA FINESTRA TAMPONATA SOPRASTANTE. IN QUEST'ULTIMO PUNTO SI VEDE COME IL TAMPONAMENTO INSERITO NON SIA AMMORSATO CON IL RESTO DEL PARAMENTO MURARIO. SI VEDONO, INFATTI, LE DUE FESSURE CHE SI SONO FORMATE AI LATI DELL'APERTURA (14-15), CHE HANNO PRATICAMENTE STAGGATO IL TAMPONAMENTO DAL RESTO DELLA FACCIATA. UN SECONDO FATTORE È RAPPRESENTATO DALLA SNEZZITÀ DELLA SEZIONE MURARIA, IN QUANTO LO SPESSORE IN RELAZIONE ALL'ALTEZZA RISULTA ESSERE TROPPO PICCOLO.

PRESENZA DI APERTURE DI GRANDI DIMENSIONI O IN NUMERO ELEVATO.
ELEVATA SNEZZITÀ.

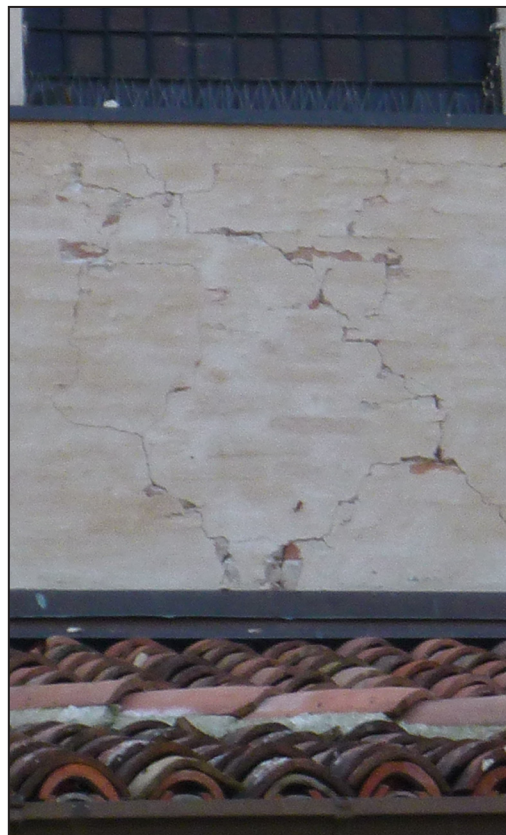
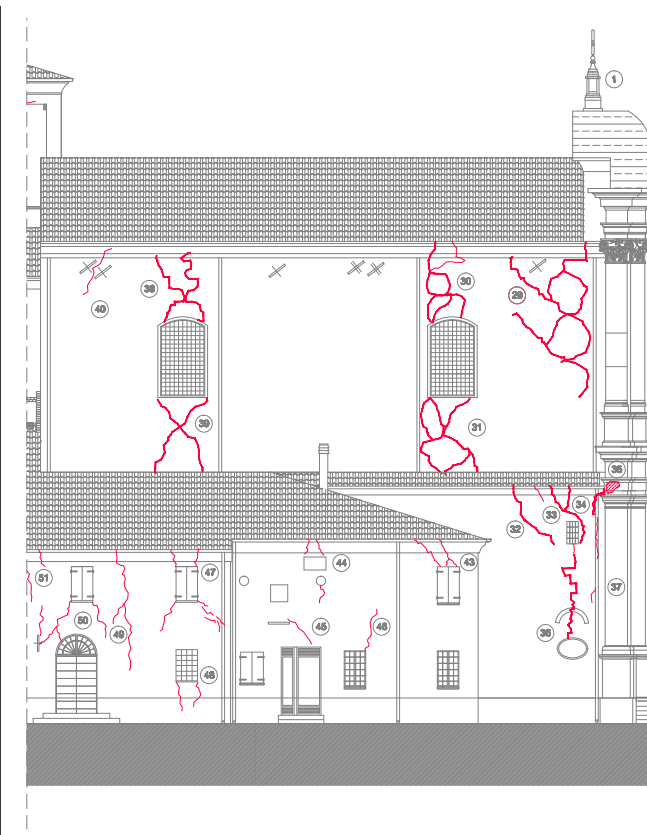
SCHEDA PER LA VALUTAZIONE DELLO STATO DI DANNO - LINEE GUIDA BENI CULTURALI
N° 6 MECCANISMI DI TAGLIO PARETI LATERALI

PRESENZA DI GRANDI APERTURE O DI AMPIE ZONE CON MURATURA DI LIMITATO SPESSORE.

LE NUMEROSE LESIONI CHE INTERESSANO LE PARETI LATERALI DELLA CHIESA E DEI CORPI ADDOSSATI MOSTRANO CHIARI MECCANISMI DI TAGLIO CHE SI SONO FORMATI A SEGUITO DEL TERREMOTO. COME SI PUÒ BEN VEDERE DAL QUADRO FESSURATIVO, LE PARTI MAGGIORMENTE INTERESATE DA QUESTE LESIONI SONO STATE QUELLE SOPRA E SOTTO LE APERTURE. COME SI NOTA DAL POSIZIONAMENTO DEI BULZONI, LE TRAVATURE DEL TETTO POGIANO SUI MASCHI MURARI, CHE NON PRESENTANO APERTURE E NON HANNO AVUTO LESIONI. LE ZONE DI PARETE SITUATE SOPRA E SOTTO LE FINESTRE RISULTANO QUINDI AVERE UNA SCARSA COMPONENTE DI CARICO VERTICALE E DI CONSEGUENZA SONO PIÙ VULNERABILI AI MECCANISMI DI TAGLIO CHE INTERESSANO LE PARETI. LE LINEE GUIDA CONFERMANO QUESTA DESCRIZIONE, IN QUANTO UNO DEI FATTORI DI VULNERABILITÀ A TAGLIO È APPUNTO LA PRESENZA DI GRANDI APERTURE. AL CONTEMPO L'ASSENZA DI LESIONI NEI MASCHI MURARI È SEGNO DI UNA BUONA MURATURA, REALIZZATA CON UNA CORRETTA DISPOSIZIONE DI DIATONI TRA I PARAMENTI, I QUALI HANNO GARANTITO IN QUESTE ZONE UNA BUONA RISPOSTA UNITARIA. LE FESSURAZIONI 29-33-34, SONO LEGATE AGLI SPOSTAMENTI DELLA FACCIATA, QUINDI RICONDUCEBILI ALLA SCHEDA N° 3.

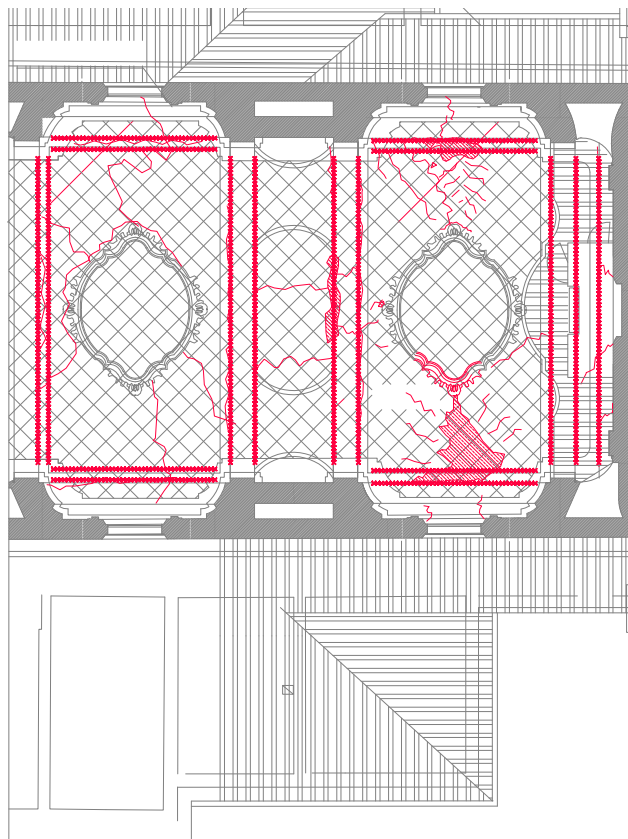
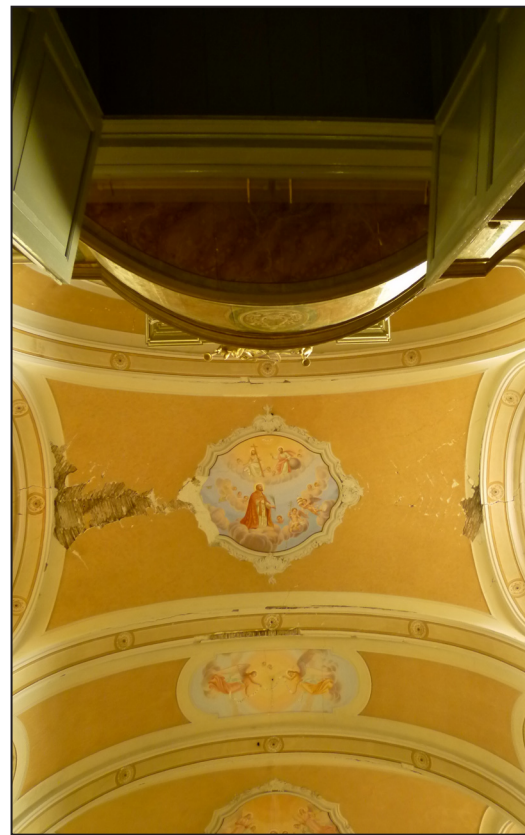
SCHEDA PER LA VALUTAZIONE DELLO STATO DI DANNO - LINEE GUIDA BENI CULTURALI
N° 8 MECCANISMI NELLE VOLTE DELL'AULA O DELLA NAVATA CENTRALE

COME BEN SI NOTA DAL QUADRO FESSURATIVO DELLE VOLTE DELL'AULA, VI SONO STATE DELLE LESIONI A LIVELLO DI INTONACO SULLA MAGGIOR PARTE DELLE VOLTE, ED IL COMPLETAMENTO DI STACCO DI PARTE DI ESSO SU UNA PORZIONE DELLA PRIMA VOLTA CHE SI INCONTRA ENTRANDO NELLA CHIESA. VI SONO DELLE FESSURE CHE SEGnano TUTTO LO SVILUPPO DELL'ARCO ESATTAMENTE VICINO ALLE COSTOLATURE DELLA VOLTA A BOTTE CENTRALE, COSI' COME SUGLI ARCHI SOPRASTANTI LE FINESTRE. SEBBENE QUESTE VOLTE SIANO IN CAMORCANNIA INTONACATA, QUINDI NON PRESENTANO ELEMENTI IN LATERIZIO, MA BENSÌ CENTINE LIGNEE ALL'ESTRADOSSO, HANNO AVUTO SPOSTAMENTI DIFERENZIALI, CHE HANNO DETERMINATO QUESTO TIPO DI FESSURE. INFATTI, QUESTE CENTINE SONO VINCOLATE AI MURI, MA TRA DI LORO NON VI SONO ELEMENTI DI COLLEGAMENTO TRASVERSALI, RENDENDOLE COSI' INDIPENDENTI L'UNA DALLE ALTRE E AVENDO ALLO STESSO TEMPO UNA RISPOSTA DISOMOGENEA DELL'INTERA STRUTTURA VOLTATA. TUTTO L'INTONACO RISULTA ESSERE AMPIAMENTE FESSURATO, ED IN ALCUNE PARTI È PROPRIO CEDUTO PRECIPITANDO AL SUOLO. LE DISCONNESSIONI AVUTE QUINDI TRA ARCONI E VOLTE HANNO COMPROMESSO L'UNITARIÀ DELL'INTONACO E LA CONTINUITÀ DEL SUPPORTO SOTTOSTANTE, OVVERO ARELLE.

PRESENZA DI LUNETTE O INTERRUZIONI ED IRREGOLARITÀ NEL PROFILO DELLE VOLTE.

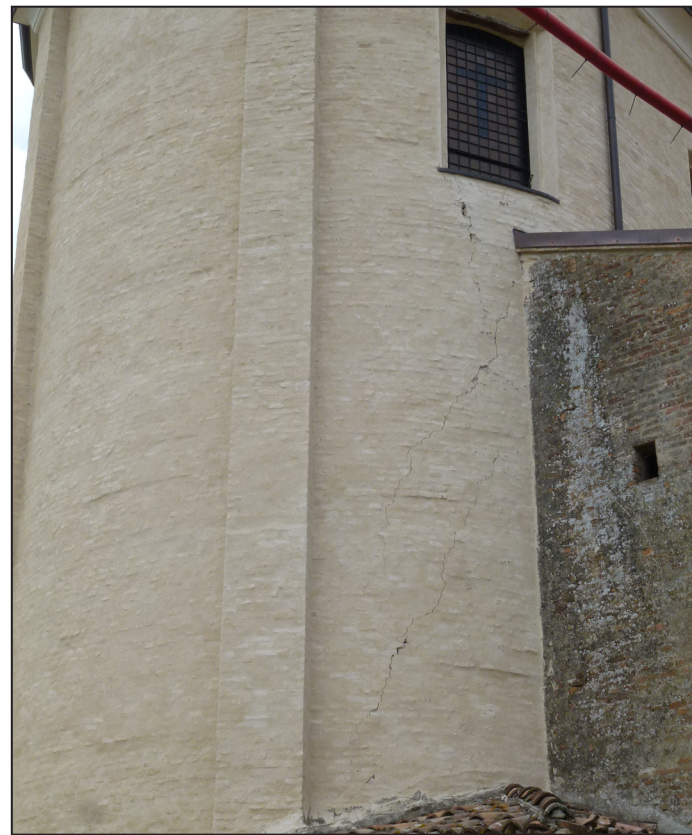
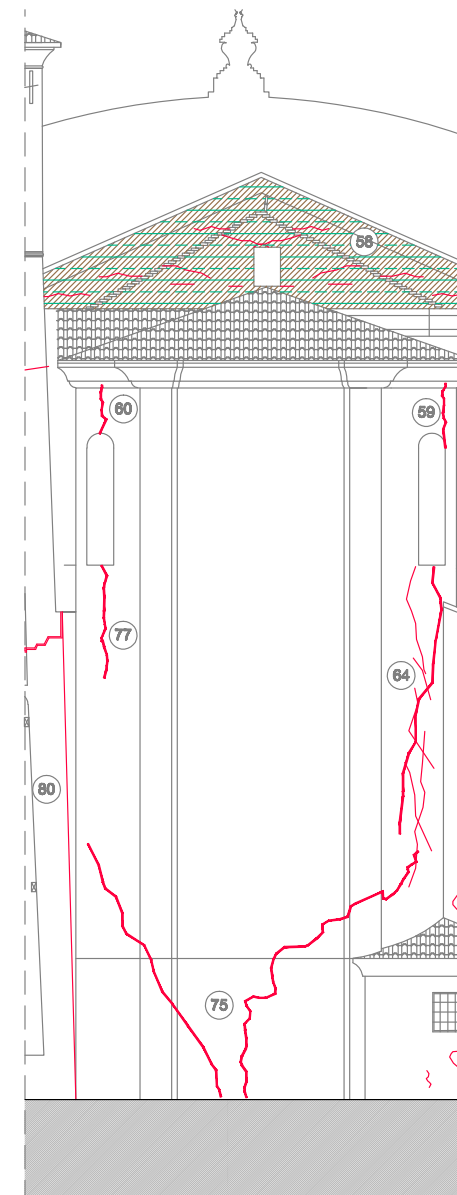
SCHEDA PER LA VALUTAZIONE DELLO STATO DI DANNO - LINEE GUIDA BENI CULTURALI
N° 16 RIBALTAMENTO DELL'ABSIDE

PRESENZA DI UN FORTE INDEBOLIMENTO PER LA PRESENZA DI APERTURE NELLE PARETI.

LE LESIONI PRESENTI NELL'ABSIDE DELLA CHIESA RICONDUONO AL MECCANISMO DI RIBALTAMENTO DELL'ABSIDE. IL MECCANISMO FESSURATIVO INDICATO CON IL NUMERO 64 È ILLUSTRATO ANCHE DALLA FOTOGRAFIA, PARTE DALLA FINESTRA SOPRASTANTE E SCENDE DIAGONALMENTE FINO AL LIMITE ESTERMO DELL'ABSIDE. QUESTO TIPO DI FESSURA SI RIPRESENTA SPECCHIATA DALLA PARTE OPPOSTA. NEL COMPLESSO IL QUADRO FESSURATIVO SEMBRA INDICARE CHIARAMENTE UNA LESIONE A CUNEO DELLA PARTE TERMINALE DELLA CHIESA. LE LESIONI PARTONO DAL TETTO E INTERESSANO LE APERTURE, PER POI DISCENDERE NEL MODO SOPRA DESCRITTO. LA LESIONE PRESENTE NELLA PARTE DESTRA HA UN ANDAMENTO CURVILINEO E LA LESIONE 64 È MOLTO PIÙ GRAVE RISPETTO ALLA 77, FORSE QUESTO È DOVUTO ALL'INTERAZIONE DATA DAL PICCOLO CORPO DI FABBRICA ADDOSSATO ALLA PARETE, CHE MOLTO PROBABILMENTE HA AVUTO UN COMPORTAMENTO DISOMOGENEO RISPETTO ALLA CHIESA, COMPORTANDO UN QUADRO FESSURATIVO DECISAMENTE PIÙ GRAVE. LE DUE LESIONI HANNO UNO SPESSORE MURARIO CONTENUTO E LA LORO ALTEZZA LE RENDE POCO EFFICACI A CONTRASTARE LE SPINTE. UN ALTRO ELEMENTO DI CRITICITÀ È DATO DALLE CENTINE DELLE VOLTE IN CAMORCANNIA E DAI PUNTONI DEL TETTO CHE SPINGONO SULLE MURATURE.

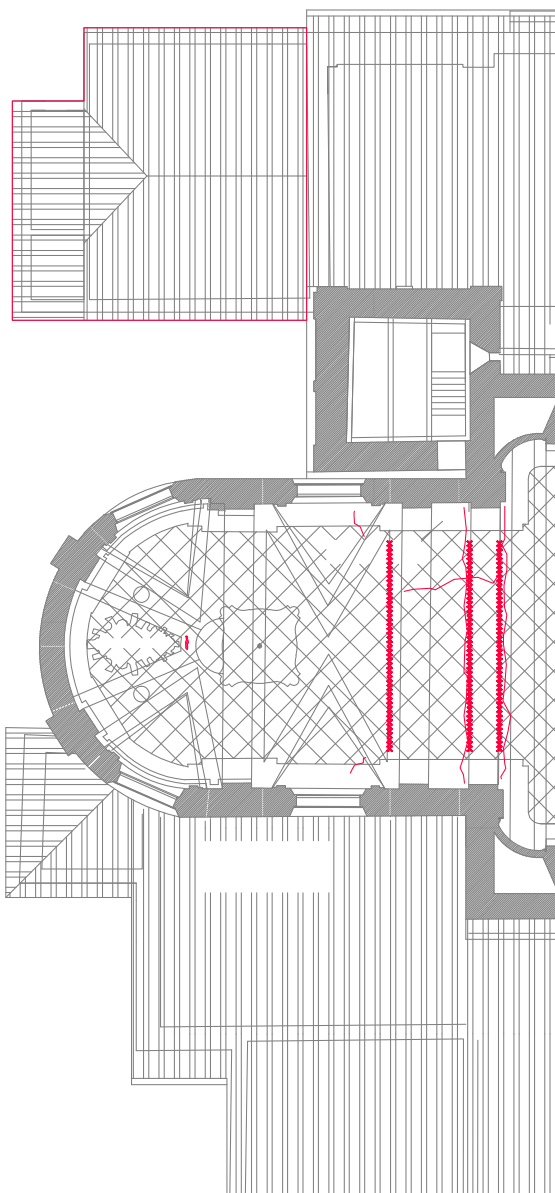
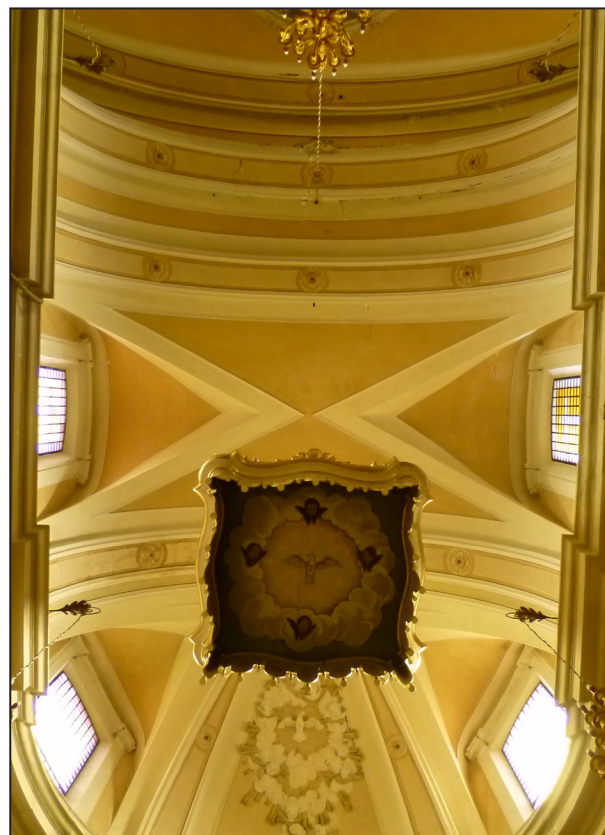
SCHEDA PER LA VALUTAZIONE DELLO STATO DI DANNO - LINEE GUIDA BENI CULTURALI
N° 18 MECCANISMI NELLE VOLTE DEL PRESBITERIO O DELL'ABSIDE

I DANNI SUBITI NELL'ABSIDE SONO DI DIVERSA TIPOLOGIA. SI RISCOVRA MOLTO BENE NELLA FOTO, E POI EVIDENZIATE NEL DISEGNO, DELLE FESSURE CHE FIANCHEGGIANO E SEGUONO LUNGO TUTTO LO SVILUPPO LE COSTOLATURE DELLE VOLTE. QUESTE FESSURE SONO LA CAUSA DI SPOSTAMENTI DELLA CENTINA DELLE VOLTE IL CAMORCANNA, SCARSAMENTE ANCORATE AGLI ARCHI DI RINFORZO LIGNEO. PERTANTO SI SONO CREATE DELLE TENSIONI DI TRAZIONE CHE HANNO CAUSATO LA FORMAZIONE DI FESSURE NELL'INTONACO. UN'ALTRA LESIONE MOLTO EVIDENTE È QUELLA CHE INTERESSA UNA DELLE DUE LUNETTE E TERMINA QUASI A RIDOSSO DELLA MURATURA.

I TIPI DI DANNO SOPRA DESCRITTI NON SONO STATI CAUSATI DA CEDIMENTI DI ELEMENTI PORTANTI DELLA STRUTTURA, MA BENSÌ DA MOVIMENTI AVVENUTI NELLE CENTINE LIGNEE, E PERMESSI DAI NODI TRA GLI ELEMENTI CHE NON SI SONO DIMOSTRATI SUFFICIENTEMENTE RIGIDI DA PERMETTERE UN COMPORTAMENTO UNITARIO DELL'IMPALCATO.

PRESENZA DI LUNETTE O INTERRUZIONI NEL PROFILO DELLE VOLTE.

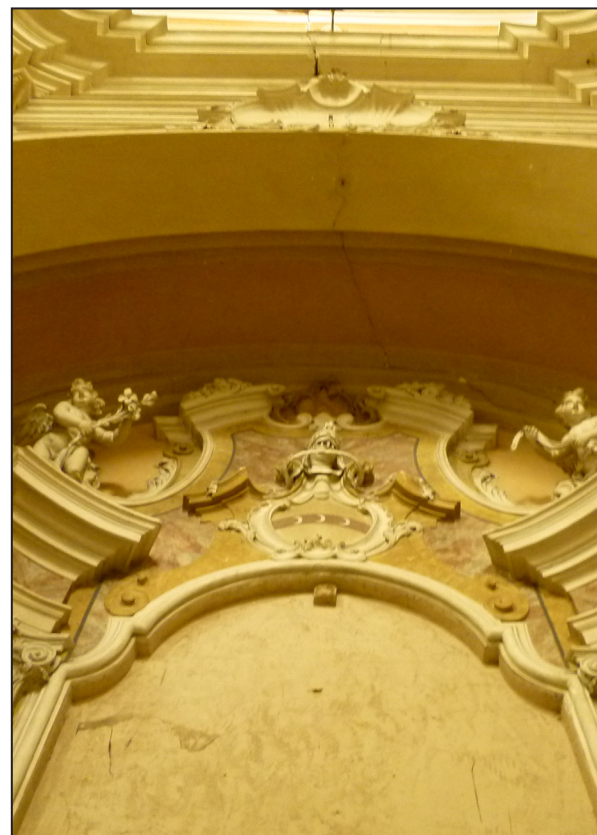
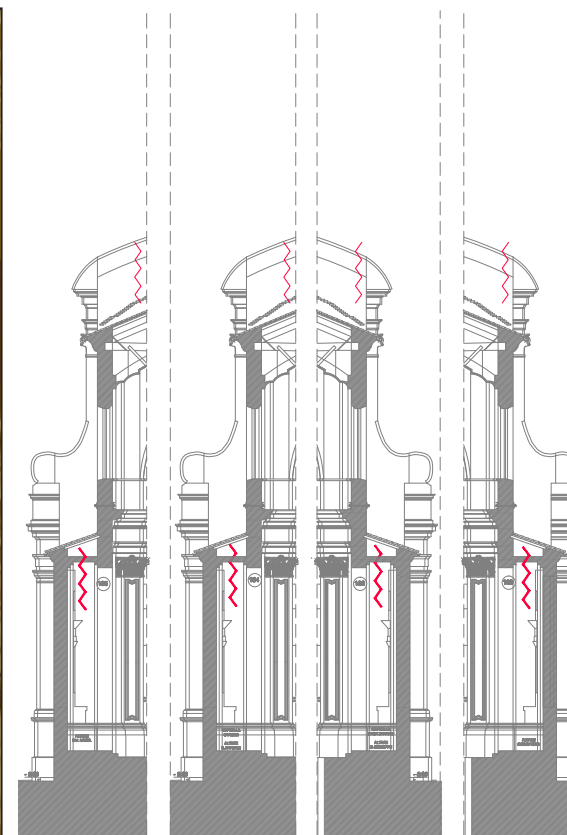
SCHEDA PER LA VALUTAZIONE DELLO STATO DI DANNO - LINEE GUIDA BENI CULTURALI
N° 24 MECCANISMI NELLE VOLTE DELLE CAPPELLE

PRESENZA DI LUNETTE O INTERRUZIONI NEL PROFILO DELLE VOLTE.

LA CHIESA DI S.SISTO II DI PALIDANO PRESENTA QUATTRO PICCOLE CAPPELLE LATERALI, LE QUALI BUCANO IL MURO DELLA NAVATA CENTRALE, USCENDO DI CIRCA UN METRO. GLI ALTARI MINORI CONTENUTI NELLE CAPPELLE POGGIANO DIRETTAMENTE SUL MURO PERIMETRALE DELLA CHIESA. IL SOFFITTO DI QUESTI QUATTRO SPAZI È COMPOSTO DA VOLTE A BOTTE IN MURATURA DI MODESTE DIMENSIONI. TUTTE E QUATTRO LE CAPPELLE PRESENTANO FESSURE TRASVERSALI IN CHIAVE, CIÒ INDICA CHIARAMENTE CHE DURANTE IL SISMA SI SONO VERIFICATE TRAZIONI AVVENUTE ALL'IMPOSTA DELLA VOLTA E TRASMESSESI IN TUTTO IL MANUFATTO. LE VOLTE, PRIVE DI CATENE HANNO QUINDI ASSUNTO IL COMPORTAMENTO STATICO DI UN ARCHI A TRE CERNIERE, IL CHE HA PERMESSO DI DISSIPARE L'ENERGIA ACCUMULATA. LE MURATURE RETROSTANTI NON RIPORTANO PARTICOLARI DANNI, SEGNO DI UNA BUONA RESISTENZA. IN UNA DELLE QUATTRO CAPPELLE, OLTRE ALLE LESIONI SOPRA DESCRITTE, È PRESENTE UNA FESSURA LONGITUDINALE POSIZIONATA TRA LA VOLTA E LA SUA COSTOLATURA. PERTANTO IN QUEL PUNTO È AVVENUTA UNA DISCONTINUITÀ STRUTTURALE TRA L'ELEMENTO VOLTATO E GLI ARCHI DI RINFORZO SITUATI A RIDOSSO DEL MURO PERIMETRALE.

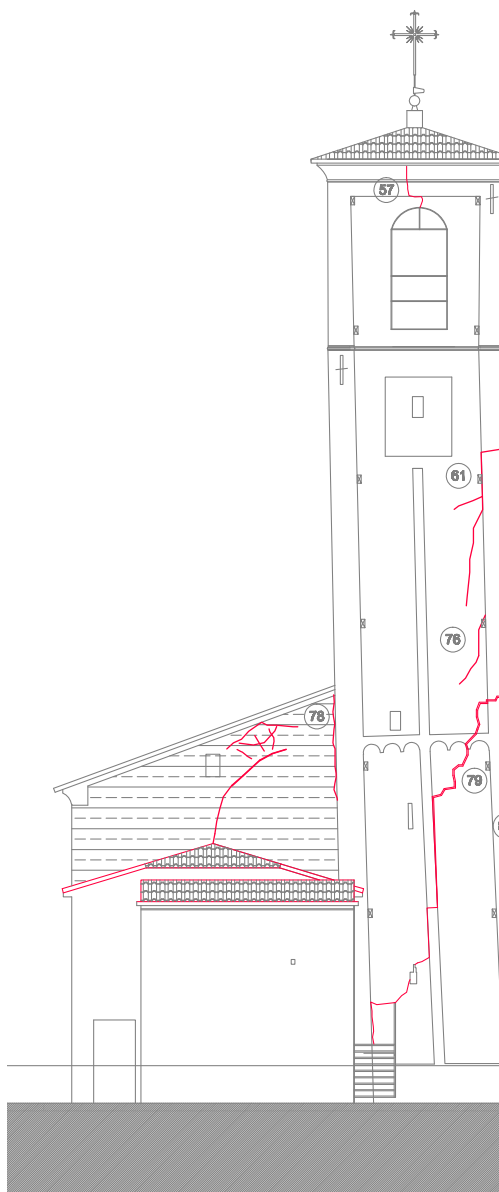
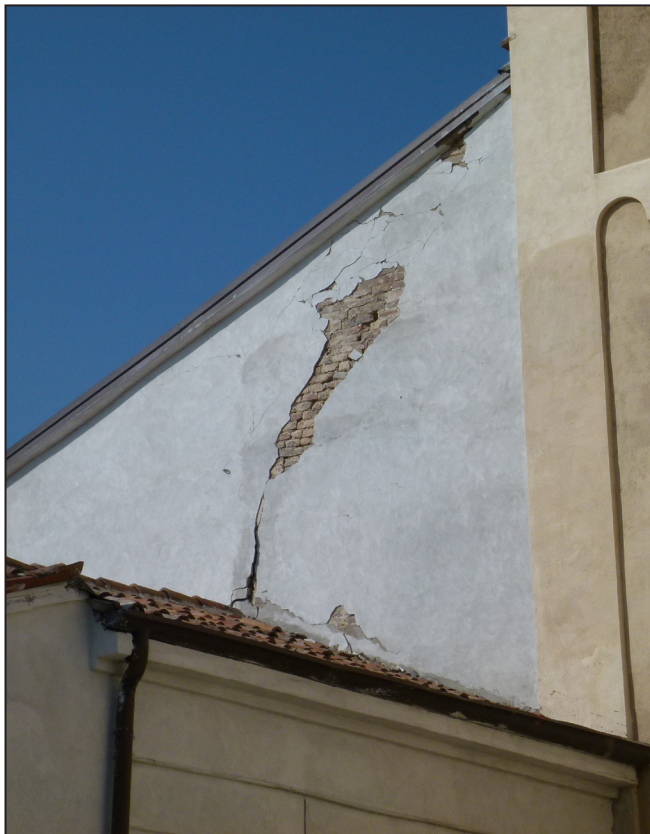
SCHEDA PER LA VALUTAZIONE DELLO STATO DI DANNO - LINEE GUIDA BENI CULTURALI
N° 25 INTERAZIONI IN PROSSIMITA' DI IRREGOLARITA'

LA MURATURA NON ADEGUATAMENTE AMMORSATA, O COSTRUITA IN ADERENZA A QUELLA DEL CAMPANILE, HA AVUTO DANNI CAUSATI DA UNO SPOSTAMENTO NON OMOGENEO DEI DUE MANUFATTI. L'OSCILLAZIONE DEL CAMPANILE HA FORMATO UNA FESSURA VERTICALE TRA I DUE CORPI, CHE PARTE DAL TETTO E SCENDE PER CIRCA UN METRO.

L'INTERAZIONE CON L'EDIFICIO PIÙ BASSO ANTESTANTE LA MURATURA IN OGGETTO HA CAUSATO DEGLI SBANDAMENTI FUORI DAL PIANO DI QUEST'ULTIMA, INNESCANDO UN MECCANISMO AD ARCO NEL MURO. INFATTI, LA TRAVE DI COLMO DEL TETTO DELL'EDIFICIO PIÙ BASSO È STATA INCASTRATA NELLA MURATURA PRESA IN ESAME; DURANTE L'EVENTO SISMICO LA TRAVE HA PRODOTTO TENSIONI PUNTUALI CICLICHE DI TRAZIONE E COMPRESIONE, CHE HANNO CAUSATO UNA FESSURA PASSANTE VERTICALE CHE PARTE ESATTAMENTE DAL NODO TRAVE-MURO E SALE FINO IN PROSSIMITÀ DELLA COPERTURA.

PRESENZA DI UN'ELEVATA DIFFERENZA DI RIGIDEZZA TRA I DUE CORPI.

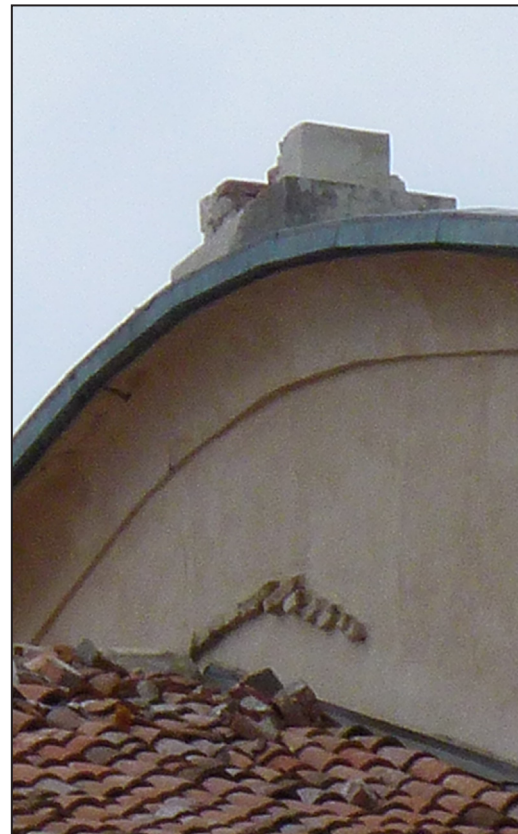
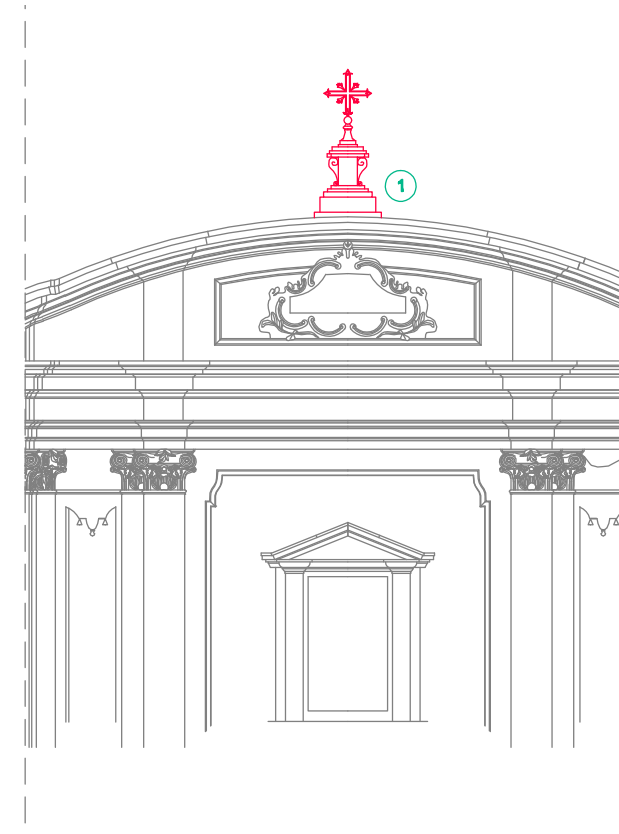
SCHEDA PER LA VALUTAZIONE DELLO STATO DI DANNO - LINEE GUIDA BENI CULTURALI
N° 26 OGGETTI: VELA, GUGLIE, PINNACOLI, STATUE

INDICATORI DI VULNERABILITA': ELEMENTI DI ELEVATA SNELLEZZA.

L'ELEMENTO EVIDENZIATO IN ROSSO NEL DISEGNO ED ASSENTE NELLA FOTO SOPRASTANTE, È IL PORTACROCE, CROLLATO IN CONSEGUENZA ALL'EVENTO SISMICO. IL CROLLO È AVVENUTO PER IL DISTACCO DI PARTE DEL PARAMENTO MURARIO COSTITUENTE L'ELEMENTO. L'ELEMENTO SI È STACCATO PRECIPITANDO SUL TETTO DELLA CHIESA E PERFORANDO IL MANTO DI COPERTURA. LA CADUTA ALL'INTERNO DEL CORPO DI FABBRICA È STATA DOVUTA AD UN SOSTEGNO POSTO NELLA PARTE RETROSTANTE DEL MANUFATTO, IL QUALE ERA STATO POSTO DIETRO ALL'OGGETTO PER MIGLIORARNE LA STABILITÀ. LA PRESENZA DI QUESTO SOSTEGNO METALLICO HA PORTATO AD UNA MODIFICA NEL COMPORTAMENTO AL SISMA DELL'ELEMENTO, IN QUANTO NE HA IMPEDITO IL CROLLO SUL SAGRATO DELLA CHIESA, MA ALLO STESSO LA SUA LABILITÀ AGLI SPOSTAMENTI ORIZZONTALI, HA FATTO SÌ CHE LA PORTA-CROCE CROLLASSE ALL'INTERNO DELLA CHIESA, STRAPPANDO DAL SUO APPOGGIO IN MURATURA, IL QUALE È RIMASTO PERFETTAMENTE INTEGRO. DOPO QUANTO DESCRITTO RISULTA QUINDI CHIARO CHE LA RINCIPALE CAUSA DI QUESTO TIPO DI CROLLO NON VA RICERCATA NELLE CRITICITÀ DELL'ELEMENTO, COME LA SNELLEZZA O LA SBAGLIATA REALIZZAZIONE DEL PARAMENTO MURARIO, MA NELLA SBAGLIATA INTERAZIONE AVVENUTA TRA DUE ELEMENTI DI DIVERSO MATERIALE.

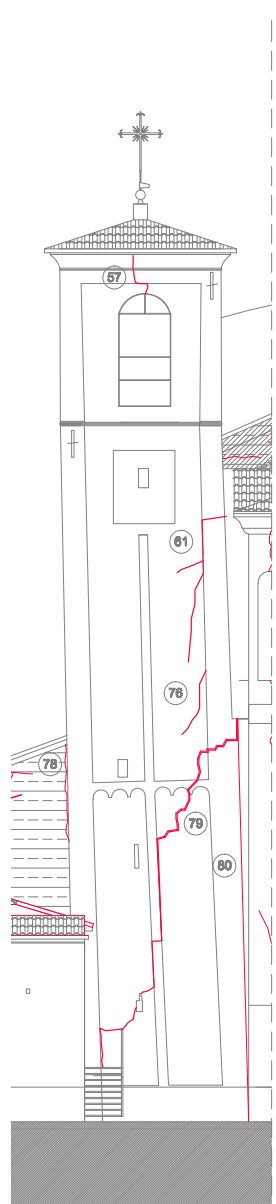
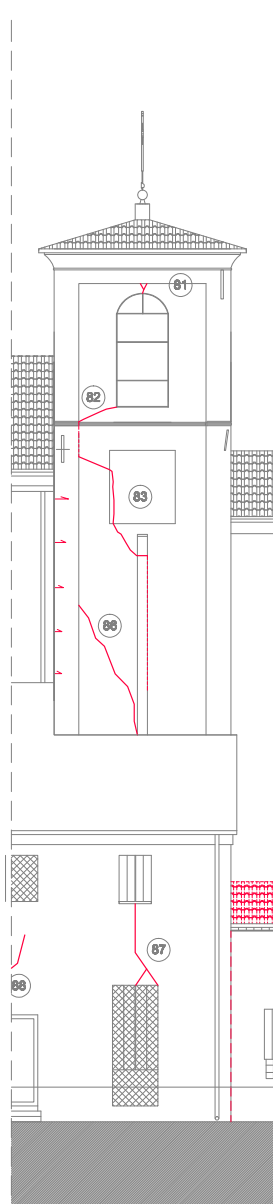
SCHEDA PER LA VALUTAZIONE DELLO STATO DI DANNO - LINEE GUIDA BENI CULTURALI
N° 27 MECCANISMI NELLA TORRE CAMPANARIA

COME BEN SI NOTA DAL DISEGNO E DALL'IMMAGINE SOPRA, LO SVILUPPO VERTICALE DELLA TORRE CAMPANARIA È IRREGOLARE. QUESTO MANUFATTO INFATTI CON IL PASSARE DEL TEMPO HA SUBITO UN'INCLINAZIONE RISPETTO ALLA VERTICALE DOVUTO A CEDIMENTI FONDALI. LA PARTE PIÙ ALTA È STATA REALIZZATA IN UN SECONDO TEMPO E QUINDI È STATA RIPORTATA A PIMBDO. I DANNI RIPORTATI DALLA TORRE SONO DOVUTI AD UNA ROTAZIONE E AD UNA TRASLAZIONE DELLA PARTE SOMMITALE DEL CAMPANILE CHE RAGGIUNGE UN MASSIMO DI 12 CM A RIDOSSO DELLA CHIESA. DAL QUADRO FESSURATIVO SI EVINCE INFATTI LA PRESENZA DI DUE LESIONI PARRALLELE CHE PARTONO ESATTAMENTE LA DOVE IL MURO DEL CAMPANILE SI STACCA DA QUELLO DELL'ABSIDE DELLA CHIESA E SCENDONO CIRCA A 45° E VANNO AD INTERCETTARE LE APERTURE. DA ALCUNE INDAGINI SI È VISTO CHE L'IMPONENTE MURATURA DEL CAMPANILE VA A RASTREMARSI VERSO LA SOMMITÀ, ED INOLTRE È STATA INDEBOLITA DA APERTURE REALIZZATE NEL TEMPO E DALL'INSERIMENTO DI ALCUNE TESTE DI TRAVI DEI TETTI DEGLI EDIFICI ADDOSSATI. INOLTRE LE FESSURE CHE PRATICAMENTE TAGLIANO IN DUE IL CAMPANILE SEMBRANO SEGUIRE QUELLO CHE È LO SPANCIAMENTO DELLA TORRE, PROBABILMENTE A CAUSA DELL'ECCENTRICITÀ CHE HA AUMENTATO GLI EFFETTI DEL SISMA. ALTRE PICCOLE FESSURE INTERESSANO LA PARTE SOMMITALE DELLA CELLA CAMPANARIA, DOVUTE PROBABILMENTE A SPINTE DELLE TRAVI DELLA COPERTURA.

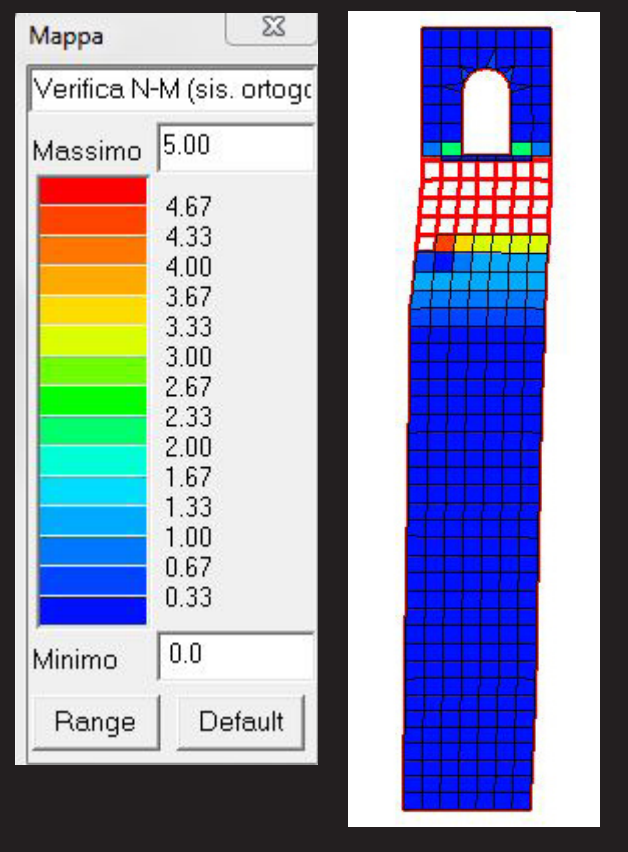
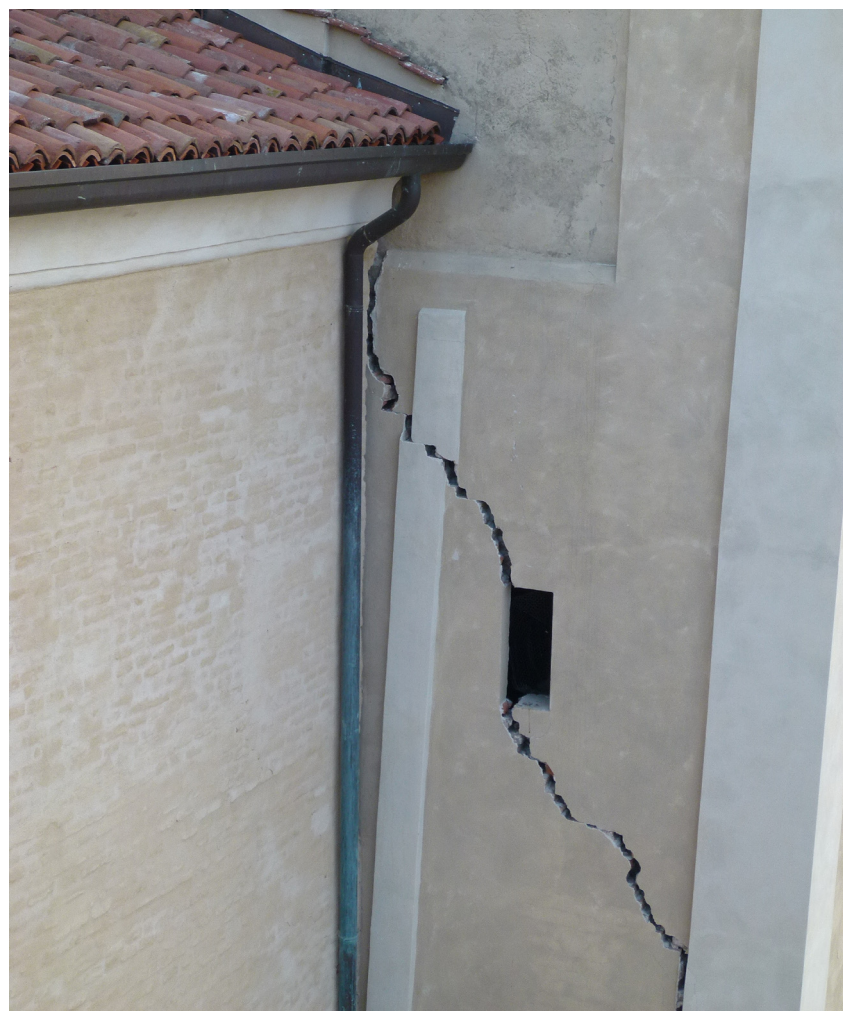
COMPARAZIONE TRA MODELLO E DANNO EFFETTIVO - CAMPANILE

COME DA VERIFICHE EFFETTUATE SI POSSONO RISPONTRARE DELLE LESIONI IMPORTANTI AVVENUTE PER RIBALTAMENTO DEL CAMPANILE E DISTACCO DAL CORPO DELLA CHIESA.

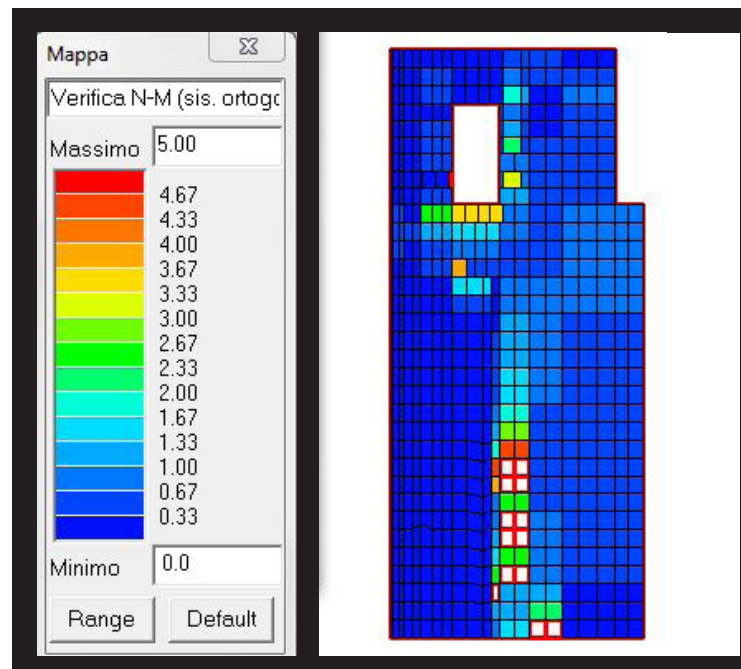
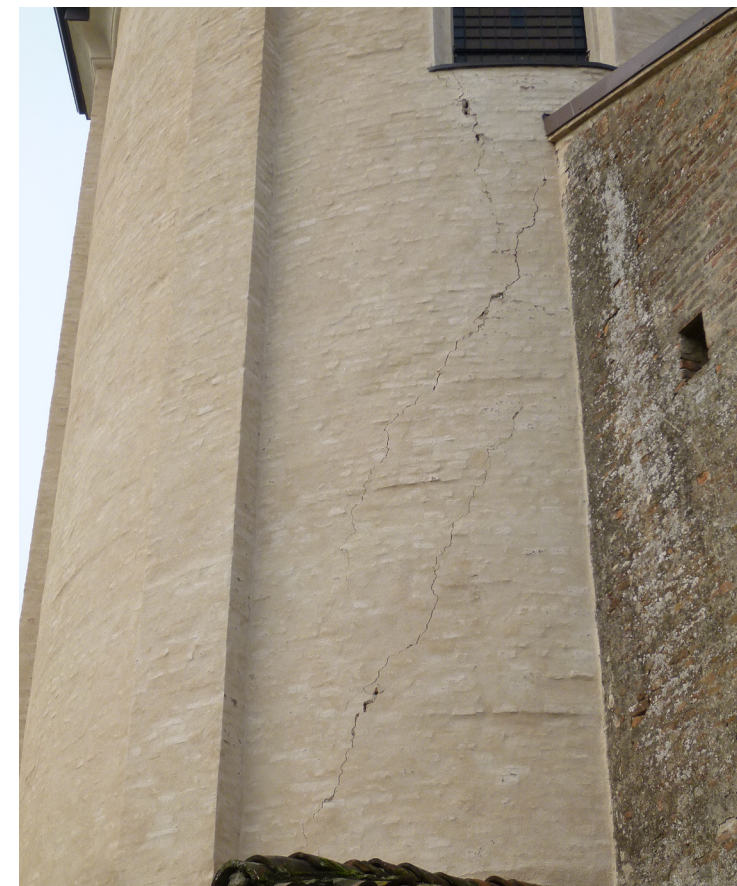
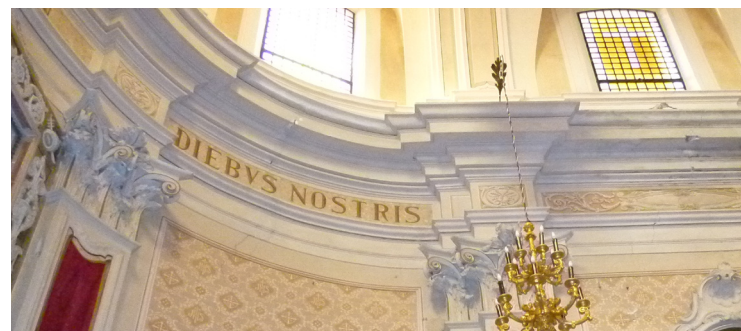
COMPARAZIONE TRA MODELLO E DANNO EFFETTIVO - ABSIDE

COME DA VERIFICHE EFFETTUATE SI POSSONO RISPONTRARE DELLE LESIONI NELL'ABSIDE AVVENUTE PER RIBALTAMENTO DELLA STESSA.
