CHIESA SAN GIORGIO MARTIRE A CASTELLUGCHIO

6.3. RILIEVO DEI DANNI

CHIESA S.SISTO II A PALIDANO DI GONZAGA

7.3. RILIEVO DEI DANNI

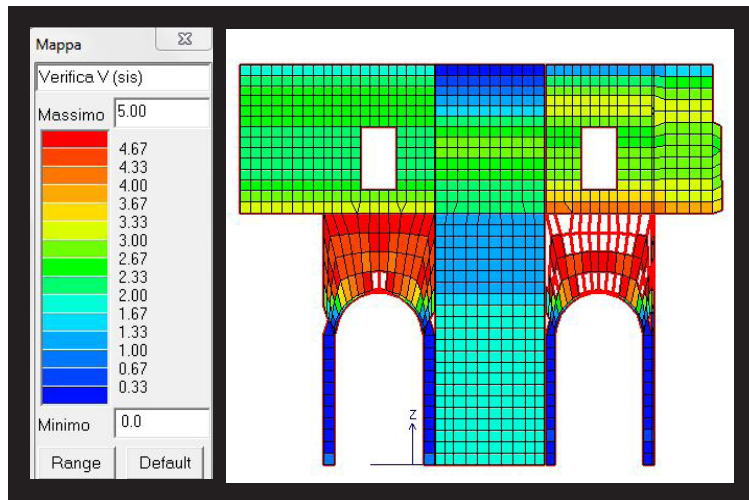
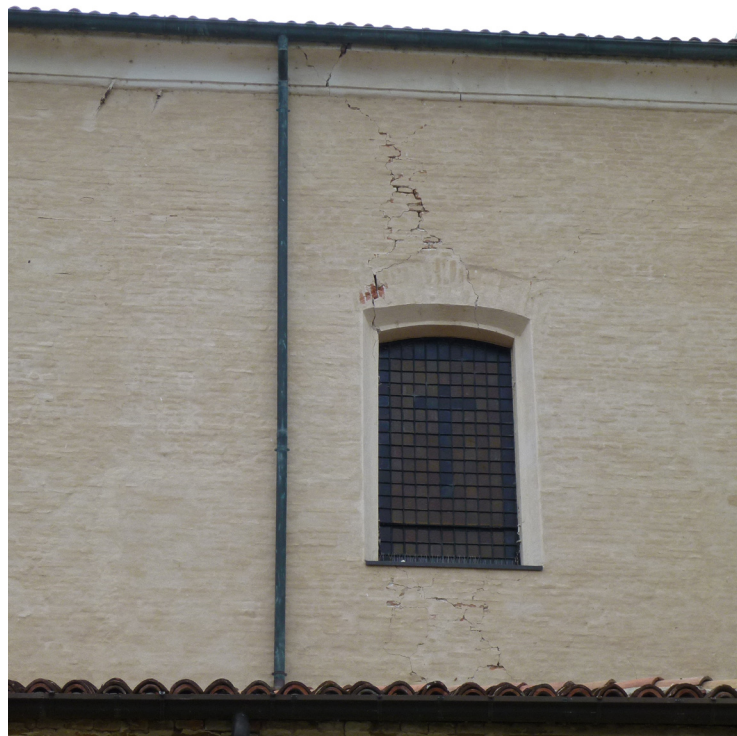
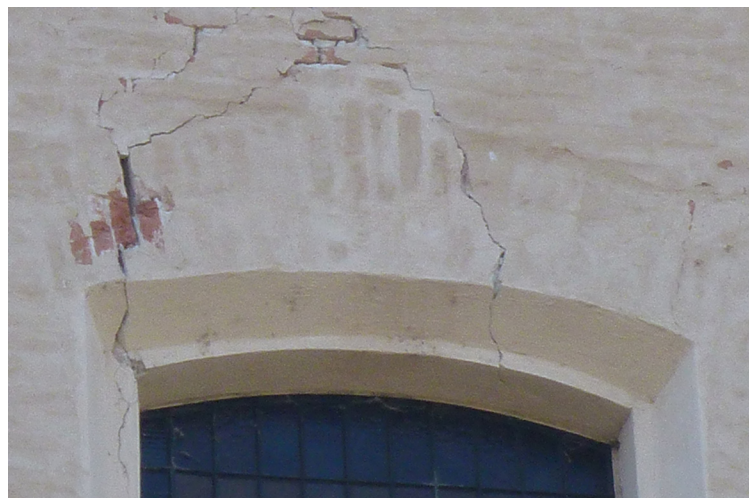
COMPARAZIONE TRA MODELLO E DANNO EFFETTIVO - PARETI LATERALI DELLA NAVATA

COME DA VERIFICHE EFFETTUATE SI POSSONO RISCOTRARE DELLE LESIONI AVVENUTE PER SOLLECITAZIONE A TAGLIO DELLE PARETI LATERALI LA NAVATA, IN CORRISPONDENZA DELLE APERTURE.

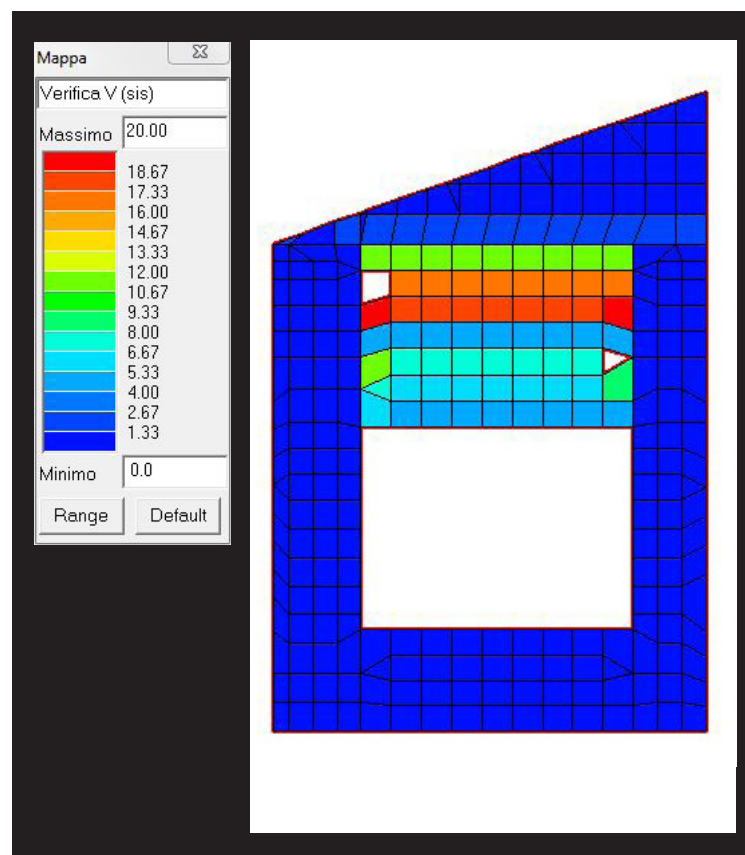
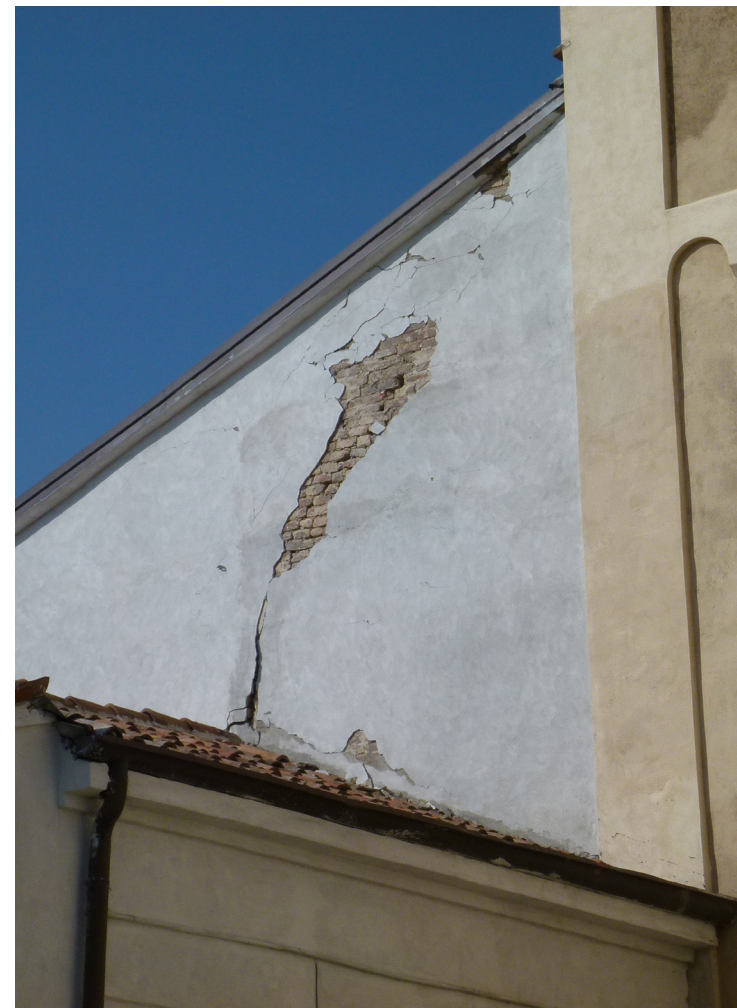
COMPARAZIONE TRA MODELLO E DANNO EFFETTIVO - PARETI LATERALI DELLA NAVATA

COME DA VERIFICHE EFFETTUATE SI POSSONO RISCOTRARE DELLE LESIONI AVVENUTE A CAUSA DELL'INTERAZIONE CON ALTRI EDIFICI ADDOSSATI ALLA CHIESA.
