CHIESA SANTI PIETRO E PAOLO A VIGARANO PIEVE DI VIGARANO MAINARDA

8.3. RILIEVO DEI DANNI

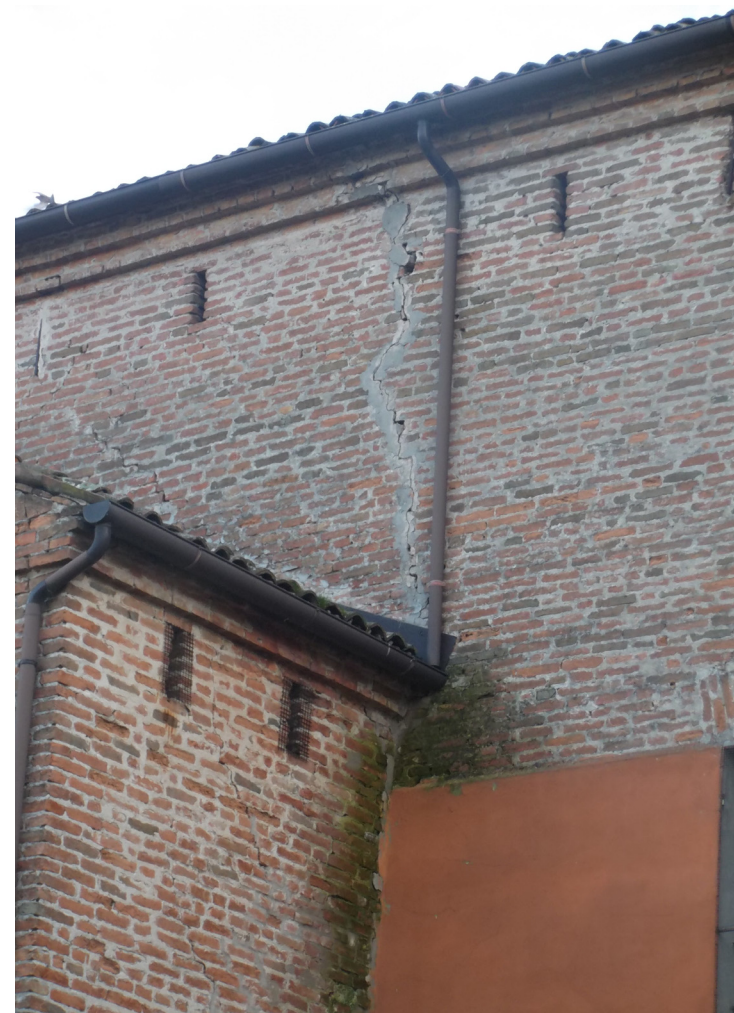
FIG. 141. LESIONE SUL MURO LONGITUDINALE DELLA CHIESA NEL PUNTO DI ADIACENZA CON UN CORPO SECONDARIO

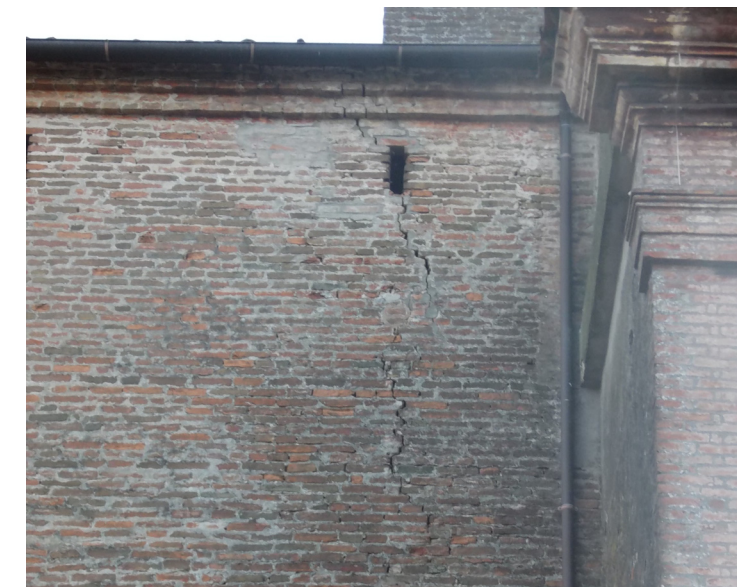
SI NOTANO INFATTI, FESSURE NELLE DUE PARETI LATERALI A RIDOSSO DELLA FACCIATA, AD UNA DISTANZA DI CIRCA 1,8 METRI. SUL PROSPETTO OVEST, SI VEDE UNA LESIONE STACCARSI DAL PUN-

FIG. 142. LESIONE SUL MURO LONGITUDINALE DELLA CHIESA IN PROSSIMITÀ DELLA FACCIATA

TO DI CONTATTO TRA IL MURO DELLA CHIESA, E QUELLO DEL EDIFICIO ADIACENTE. TALE LESIONE PARTE DALLO SPIGOLO SUPERIORE E SALE FINO ALLA GRONDA DEL TETTO. NEI CORPI SECONDARI SI EVIDENZIANO FESSURE A TAGLIO IN CORRISPONDENZA DELLE FINESTRE.

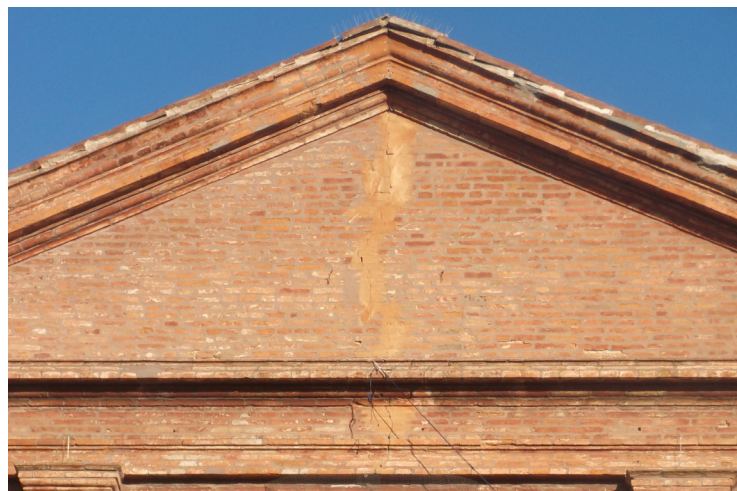
IN FACCIATA SI NOTA UNA LESIONE CHE PARTE DAL CENTRO DEL TIMPANO E SCENDE IN DIREZIONE VERTICALE INTERCETTANDO LA NICCHIA, CONTENENTE UNA STATUA, E IL FINESTRONE SOPRA LA PORTA DI INGRESSO. SI NOTA UNA FESSURA SULLA PORTA SECONDARIA DI DESTRA E DUE PICCOLE CAVILLATURE CHE INTERESSANO GLI SPIGOLI DEL PORTONE CENTRALE. A CAUSA DEL SISMA SONO CROLLATI IL PORTACROCE E I DUE PINNACOLI CHE ERANO SITUATI SUL TIMPANO, AI QUALI SI SOMMA IL PINNACOLO DI DESTRA SOPRASTATE LA TRABEAZIONE DEL PRIMO ORDINE.

FIG. 143. LESIONE VERTICALE SUL TIMPANO DELLA FACCIATA

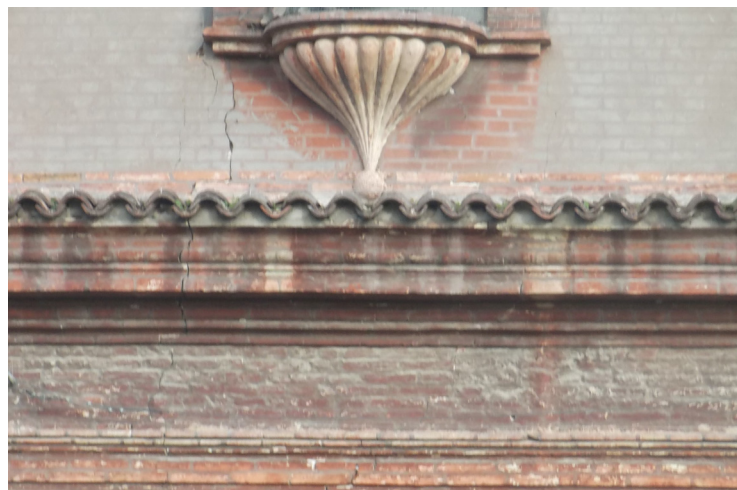
FOTO. 144. LESIONE VERTICALE IN FACCIATA CHE SCENDE SOTTO LA NICCHIA

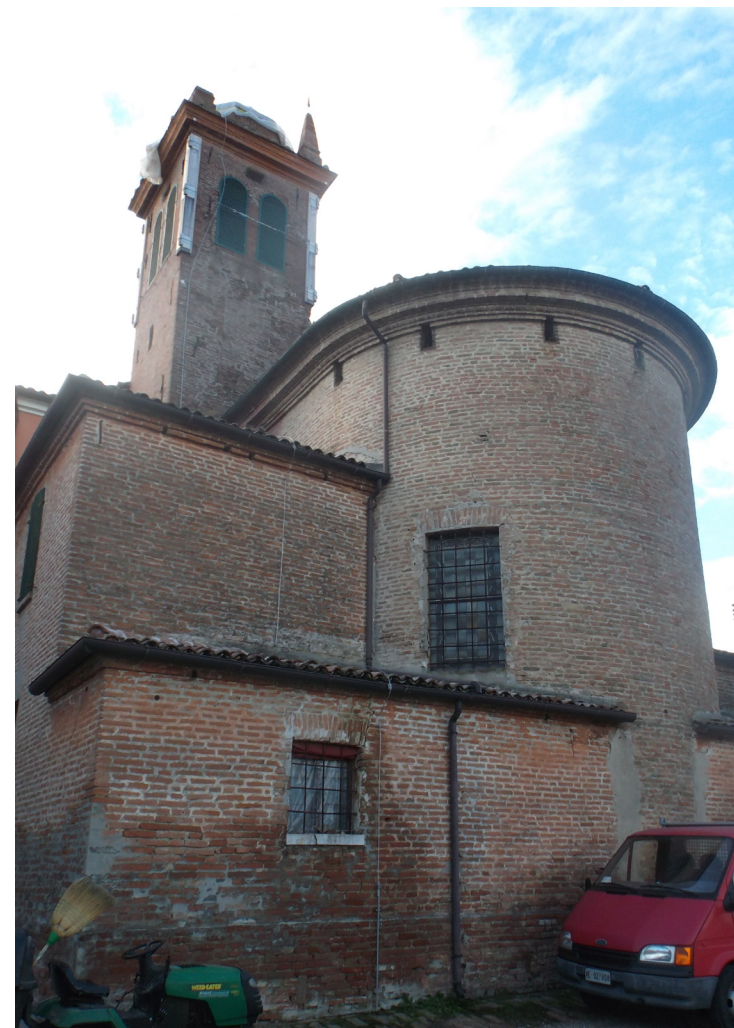
FIG. 145. VEDUTA DEL CAMPANILE DOPO IL CROLLO DELLA COPERTURA

SIONATO, È INFATTI CROLLATA LA COPERTURA A GUGLIA E I QUATTRO PINNACOLI POSTI AGLI ANGOLI. DIVERSE FESSURE SI NOTANO SULLE MURATURE PERIMETRALI, AL LIVELLO DELLA CELLA CAMPANARIA.

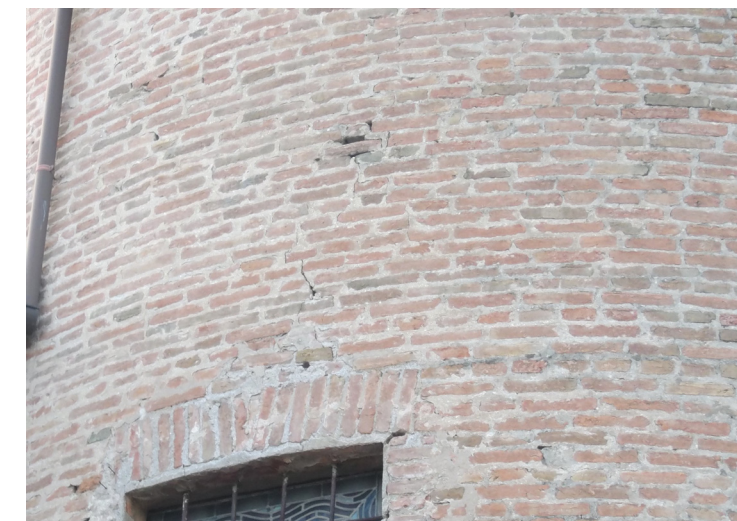
L'ABSIDE RISULTA QUASI INTATTO, GIÒ NONOSTANTE, SI TROVA UNA LIEVE LESIONE CHE PARTE DAL CENTRO DI UNA DELLE FINESTRE E SALE PER CIRCA 1,5 METRI CON UN INCLINAZIONE DI 30°.

FIG. 146. LESIONE SULL'ABSIDE

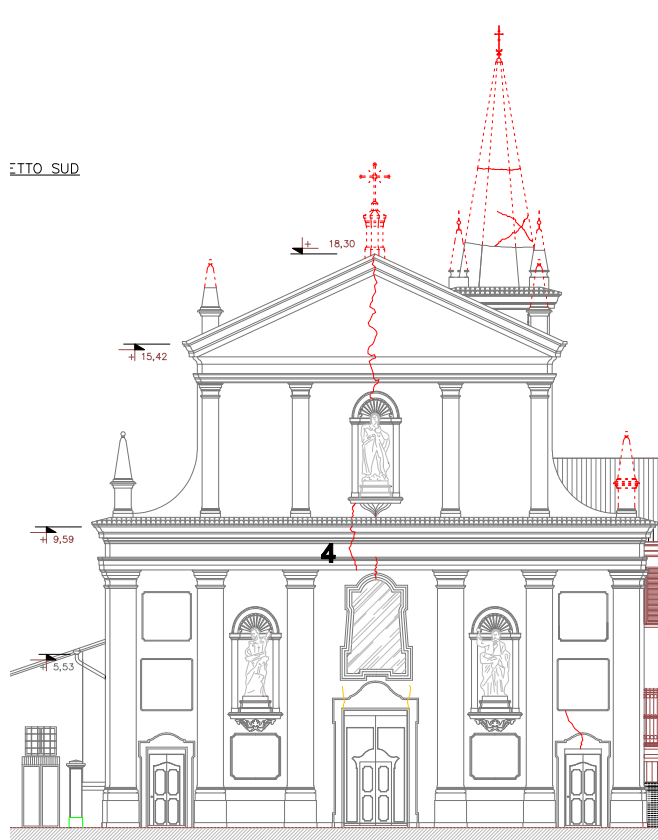
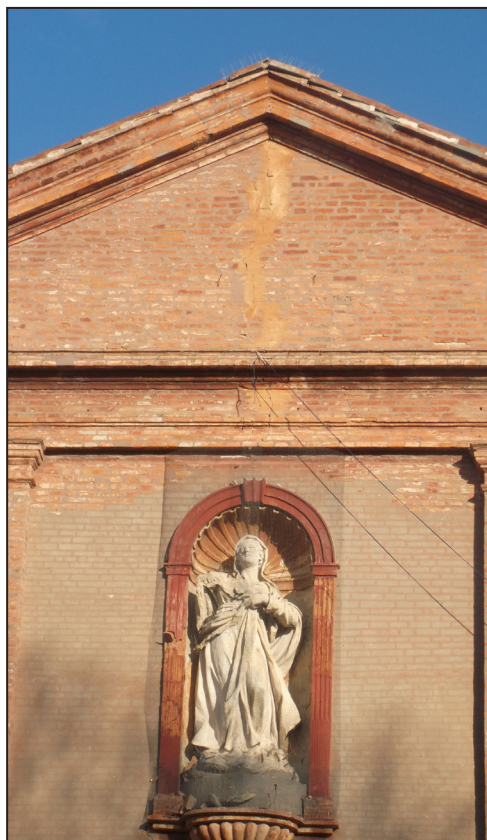
SCHEDA PER LA VALUTAZIONE DELLO STATO DI DANNO - LINEE GUIDA BENI CULTURALI
N° 3 MECCANISMI NEL PIANO DELLA FACCIATA

LE LESIONI PRESENTI IN FACCIATA INDICANO CHIARAMENTE LA FORMAZIONE DI MECCANISMI DI COLLASSO NEL PIANO DELLA FACCIATA. SONO INFATTI PRESENTI DELLE FESSURAZIONI CHE INTERESSANO IL CENTRO DELLA FACCIATA IN DIREZIONE VERTICALE ED INTERCETTANO LE APERTURE PRESENTI, CORRELATE A LESIONI DIAGONALI NELLA PARTE SOMMITALE DELLE PARETI LATERALI. LA FESSURA PIÙ GRAVE PARTE AL CENTRO DEL TIMPANO DEL SECONDO ORDINE, ALL'ALTEZZA DEL CORNICIONE E SCENDE INTERCETTANDO SIA LA NICCHIA CONTENENTE LA STATUA, CHE LA FINESTRA POSTA SOPRA IL PORTONE DI INGRESSO. QUESTA LESIONE SEMBRA DIVIDERE IN DUE PARTI SIMMETRICHE IL FRONTE PRINCIPALE. È PRESENTE ANCHE UNA FESSURA PIÙ LIEVE SOPRA LA PORTA DI DESTRA, CHE PARTE DAL CENTRO DELL'ARCHITRAVE E SALE PER CIRCA UN METRO. SONO PRESENTI DUE FESSURE DI MODESTA ENTITÀ CHE PARTONO DAGLI SPIGOLI DEL PORTONE DI INGRESSO E SALGONO PER CIRCA 0,3 METRI. QUESTO TIPO DI MECCANISMO È STATO INNESCATO DA DUE PRINCIPALI FATTORI: PER PRIMO LA PRESENZA DELLA GRANDE FINESTRA CENTRALE E NICCHIA SOPRASTANTE, CHE VANNO AD INDEBOLIRE IL CENTRO DELLA FACCIATA. UN SECONDO FATTORE È RAPPRESENTATO DALLA SNELLEZZA DELLA SEZIONE MURARIA, IN QUANTO LO SPESSORE IN RELAZIONE ALL'ALTEZZA RISULTA ESSERE TROPPO PICCOLO.

PRESENZA DI APERTURE DI GRANDI DIMENSIONI O IN NUMERO ELEVATO.
ELEVATA SNELLEZZA.

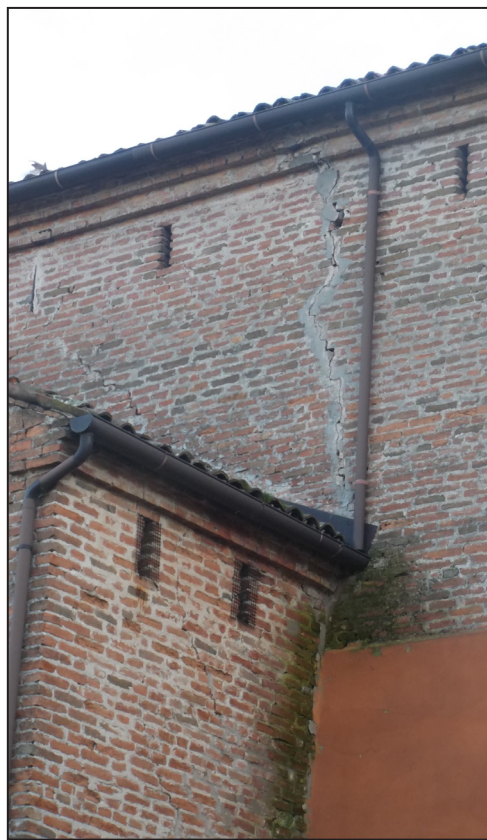
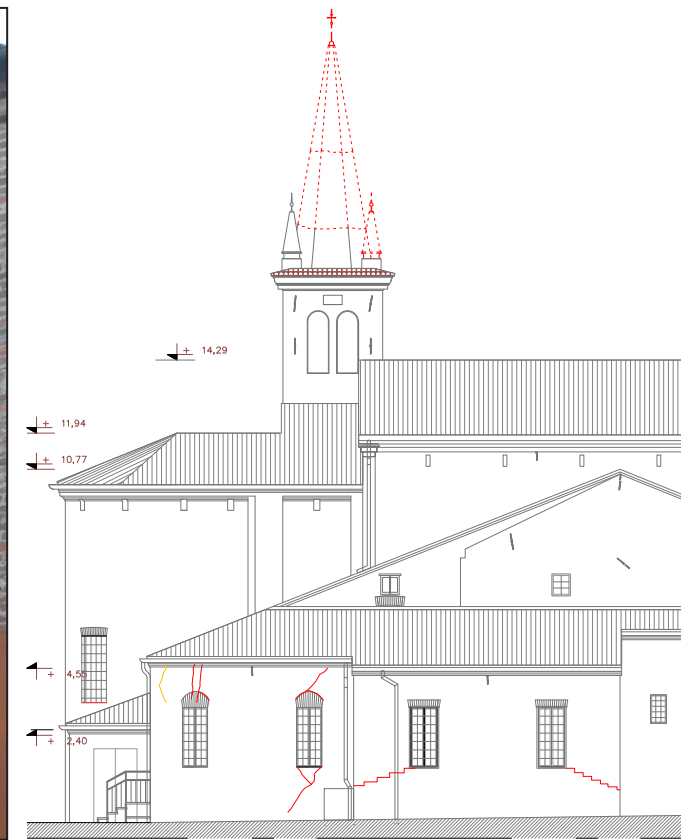
SCHEDA PER LA VALUTAZIONE DELLO STATO DI DANNO - LINEE GUIDA BENI CULTURALI
N° 25 MECCANISMI IN PRESENZA DI INTERAZIONI PLANOALTIMETRICHE

PRESENZA DI UN'ELEVATA DIFFERENZA DI RIGIDEZZA TRA I DUE CORPI.

LA MURATURA IN OGGETTO HA SUBITO DANNI CAUSATI DALL'INTERAZIONE CON ALTRI ELEMENTI STRUTTURALI E CON ALTRI CORPI DI FABBRICA COSTRUITI IN ADERENZA E NON AMMORSATI ADEGUATAMENTE. QUESTO SI PUÒ NOTARE IN MODO ABBASTANZA CHIARO SIA DALLE FOTO CHE DAI QUADRI FESSURATIVI. IL TIPO DI FESSURA E LA SUA POSIZIONE MOSTRA CHIARAMENTE I DANNI SUBITI A CAUSA DELL'INTERAZIONE TRA IL MURO PERIMETRALE DELLA CHIESA ED IL CORPO PIÙ BASSO. LA MURATURA NON ADEGUATAMENTE AMMORSATA, O COSTRUITA IN ADERENZA A QUELLA PERIMETRALE DELL'AULA, HA AVUTO DANNI CAUSATI DA UNO SPOSTAMENTO NON OMOGENEO DEI DUE MANUFATTI. IL MARTELLAMENTO DELL'EDIFICIO PIÙ BASSO HA FORMATO UNA FESSURA VERTICALE, CHE PARTE DALLA GRONDA DEL CORPO ANNESSO E SALE PER CIRCA 3 METRI. L'INTERAZIONE CON L'EDIFICIO PIÙ BASSO ANTISTANTE LA MURATURA IN OGGETTO HA CAUSATO DEGLI SBANDAMENTI FUORI DAL PIANO DI QUEST'ULTIMA, INNESCANDO UN MECCANISMO AD ARCO NEL MURO. LA LESIONE AVVIENE INFATTI NEL PUNTO DI CONGIUNZIONE DEI DUE SETTI MURARI, CHE CON MOLTA PROBABILITÀ NON SONO STATI ADEGUATAMENTE AMMORSATI.

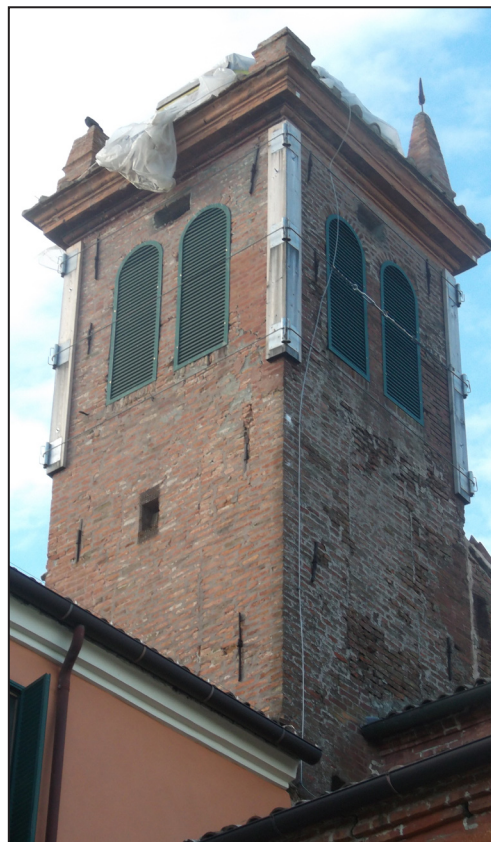
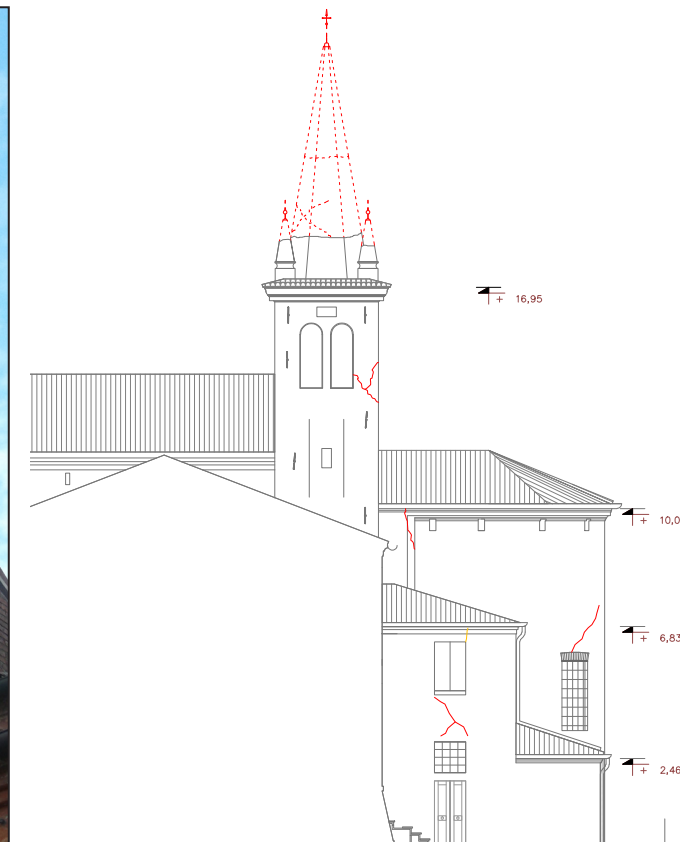
SCHEDA PER LA VALUTAZIONE DELLO STATO DI DANNO - LINEE GUIDA BENI CULTURALI
N° 27 MECCANISMI NELLA TORRE CAMPANARIA

COME BEN SI NOTA DAL DISEGNO E DALL'IMMAGINE, LE FESSURAZIONI MAGGIORI SI TROVANO A RIDOSSO O IMMEDIATAMENTE SOTTO LA CELLA CAMPANARIA. I DANNI RIPORTATI DALLA TORRE SONO DOVUTI AD UNA ROTAZIONE E AD UNA TRASLAZIONE DELLA PARTE SOMMITALE DEL CAMPANILE CONCENTRATI NEL PUNTO DI MAGGIORE DEBOLEZZA DELL'ELEMENTO. DAL QUADRO FESSURATIVO SI EVINCE INFATTI LA PRESENZA DI DUE LESIONI CHE INTERESSANO LO SPIGOLO NORD-OVEST DEL CAMPANILE. LE FESSURE SONO SITUATE AD UN'ALTEZZA DI 13,6 METRI, OVVERO ALLA STESSA ALTEZZA DELLE APERTURE DELLA CELLA CAMPANARIA. IL CAMPANILE RISULTA ESSERE L'ELEMENTO PIÙ LESIONATO DELL'EDIFICIO. QUESTO È SICURAMENTE LEGATO ALLA SUA GEOMETRIA E ALLA SUA ALTEZZA, CORRELATA AD UN LIMITATO SPESSORE DEI SETTI MURARI.

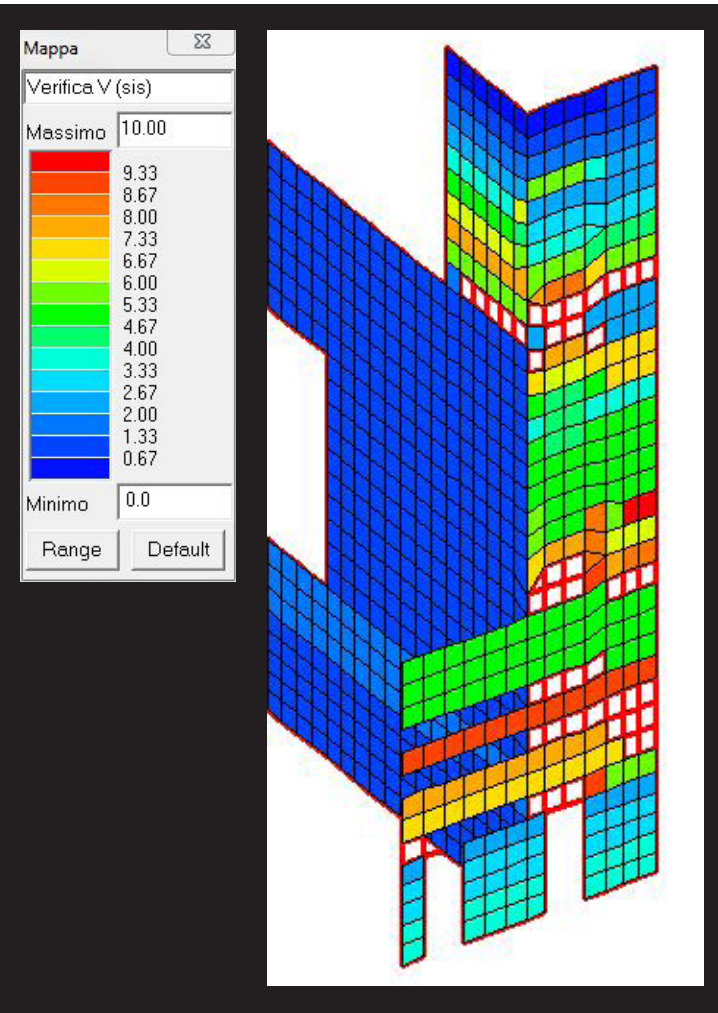
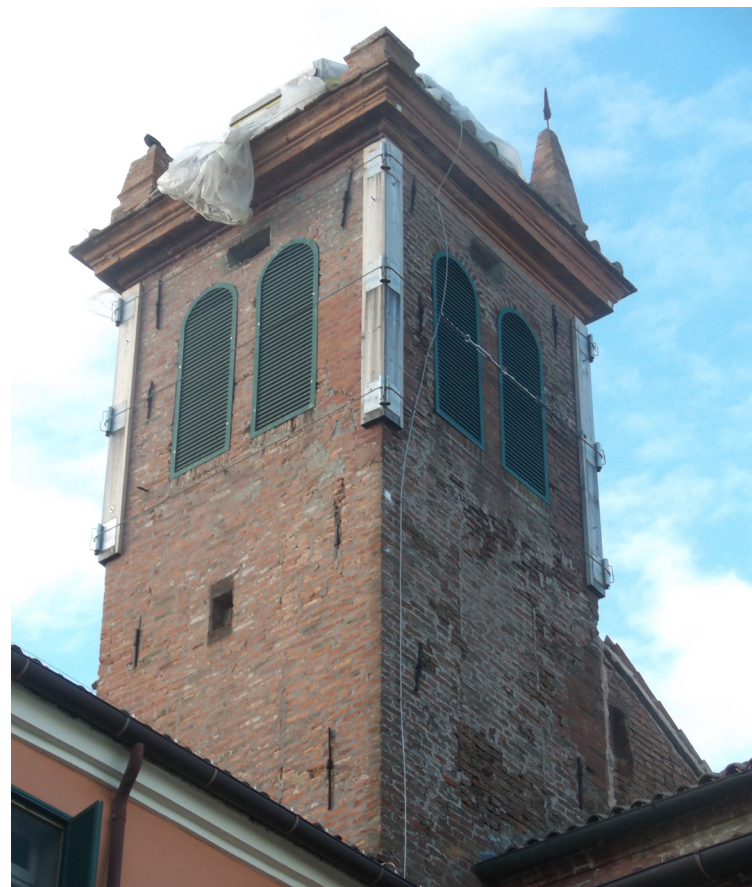
COMPARAZIONE TRA MODELLO E DANNO EFFETTIVO - CAMPANILE

COME DA VERIFICHE EFFETTUATE SI POSSONO RISCOTRARE LESIONI AL CAMPANILE AVVENUTE PER SOLLECITAZIONE A TAGLIO.

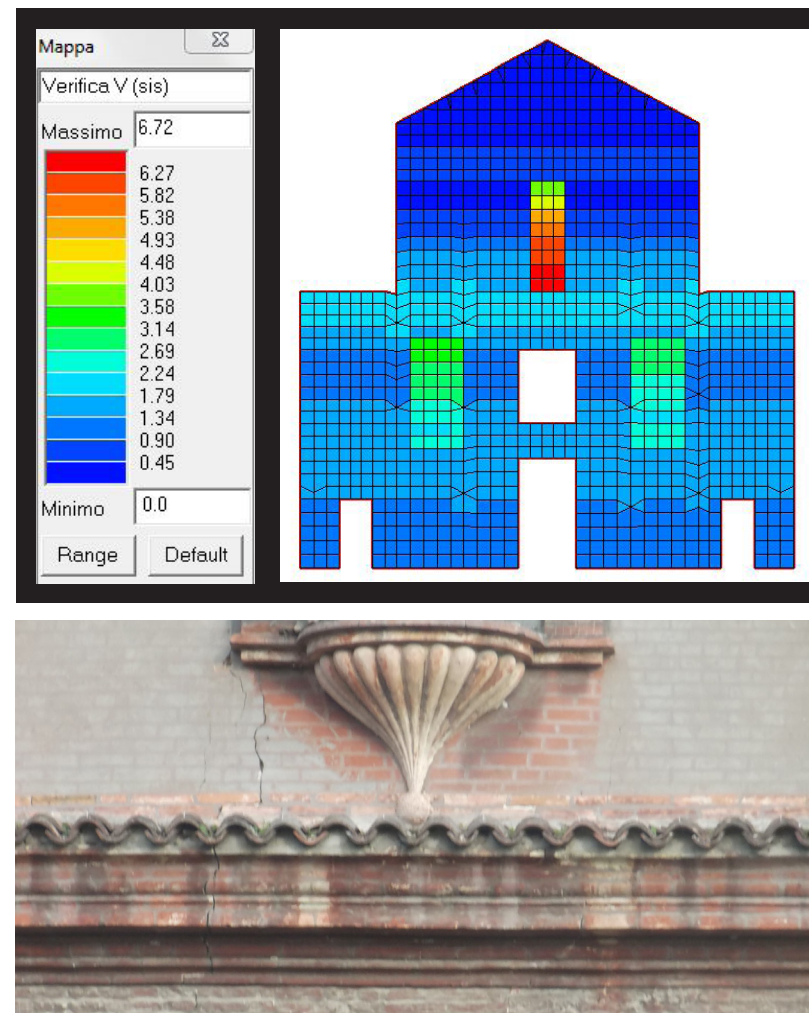
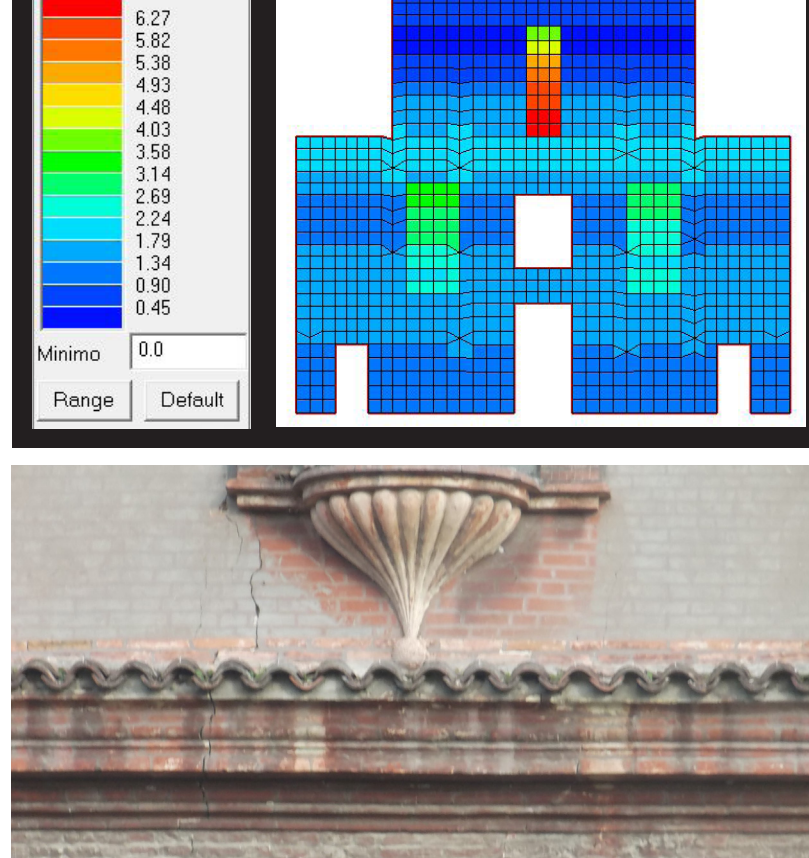
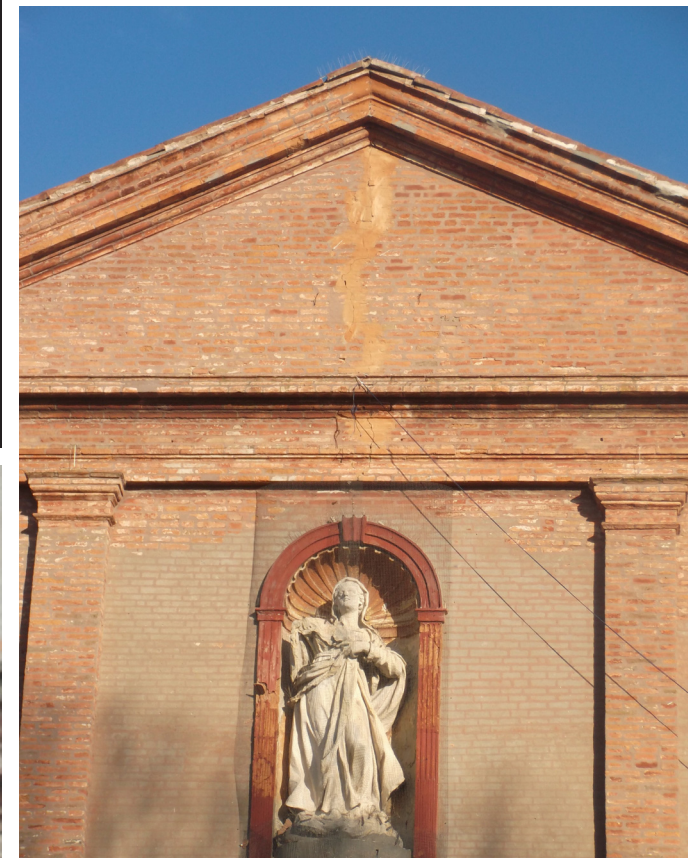
COMPARAZIONE TRA MODELLO E DANNO EFFETTIVO - FACCIATA

COME DA VERIFICHE EFFETTUATE SI PUÒ RISCOTRARE UNA LESIONE VERTICALE IN FACCIATA CHE PARTE DAL CENTRO DEL TIMPANO AVVENUTA PER SOLLECITAZIONE A TAGLIO.

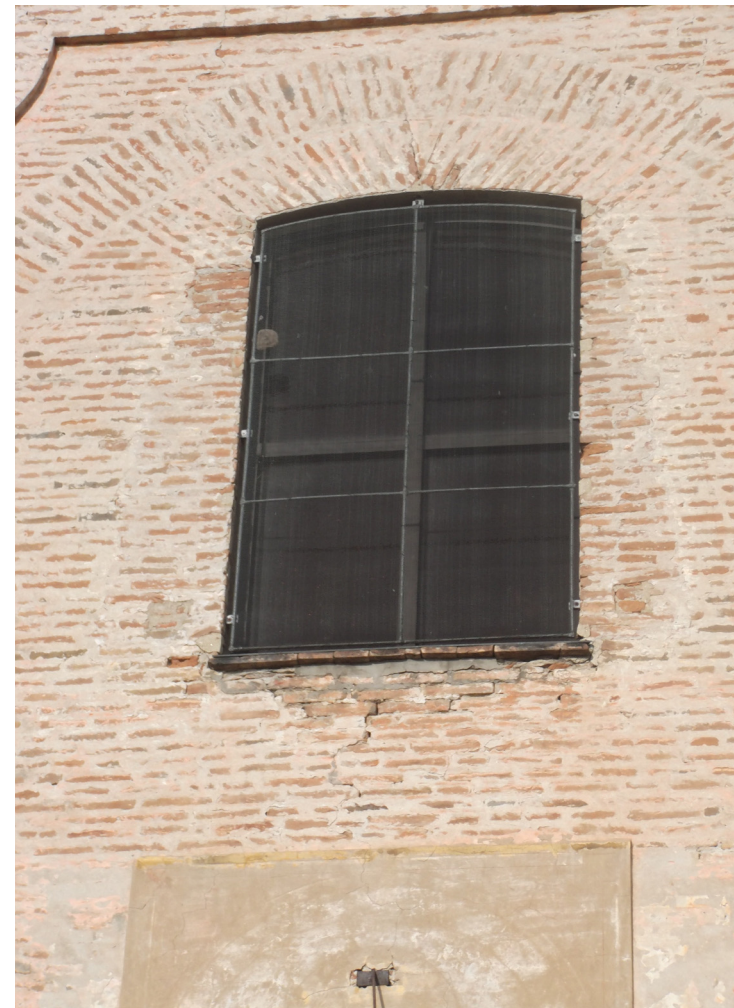
FIG. 160. PARTICOLARE DELLE LESIONI IN CORRISPONDENZA DELLE APERTURE SULLE MURATURE LONGITUDINALI

LE LESIONI PRESENTI AMBO I LATI IN CORRISPONDENZA DELLE FINESTRE, PARTONO DAGLI ARCHI DI SCARICO E PROSEGUONO VERSO IL BASSO PER CIRCA 2,5 METRI, CON UNA INCLINAZIONE DI 5-10°.

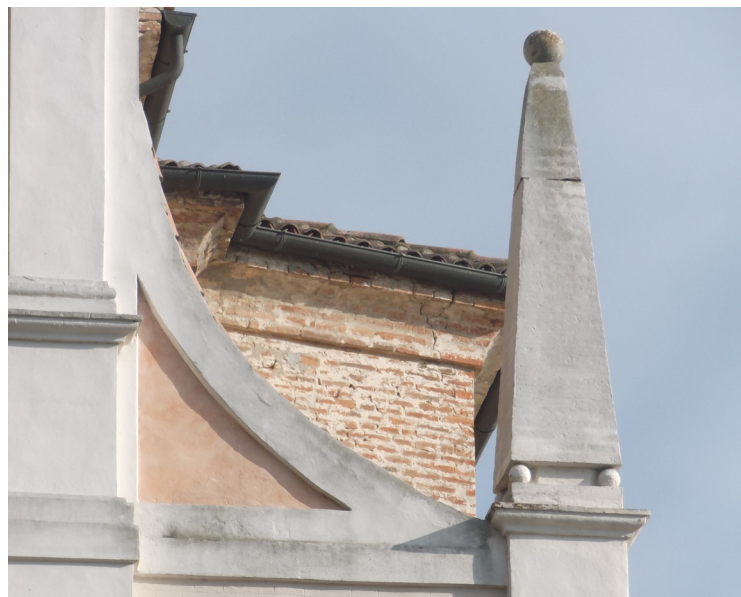
IN FACCIATA NON VI SONO PARTICOLARI LESIONI, LE UNICHE LESIONI VISIBILI SONO QUELLE PRESENTI SUI DUE PINNACOLI, ESSI INFATTI PRESENTANO UNA LESIONE PASSANTE A CIRCA DUE TERZI DELL'ALTEZZA.

FIG. 161. LESIONI AI PINNACOLI DELLA FACCIATA

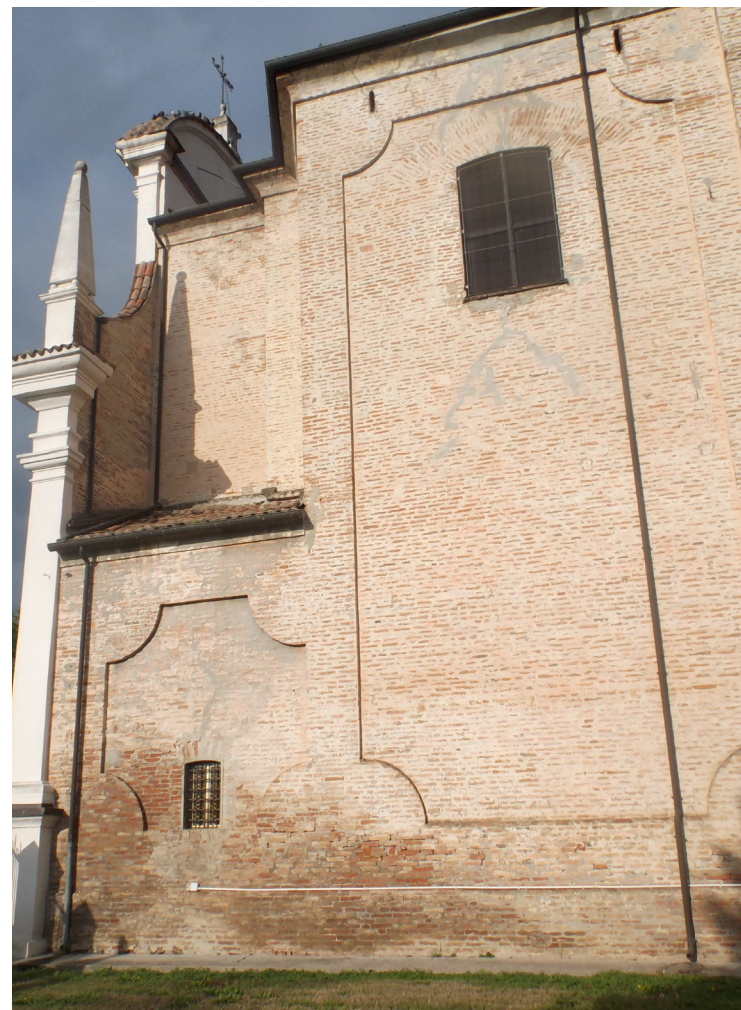
FIG. 162. LESIONI IN CORRISPONDENZA DELLE APERTURE SULLE MURATURE LONGITUDINALI

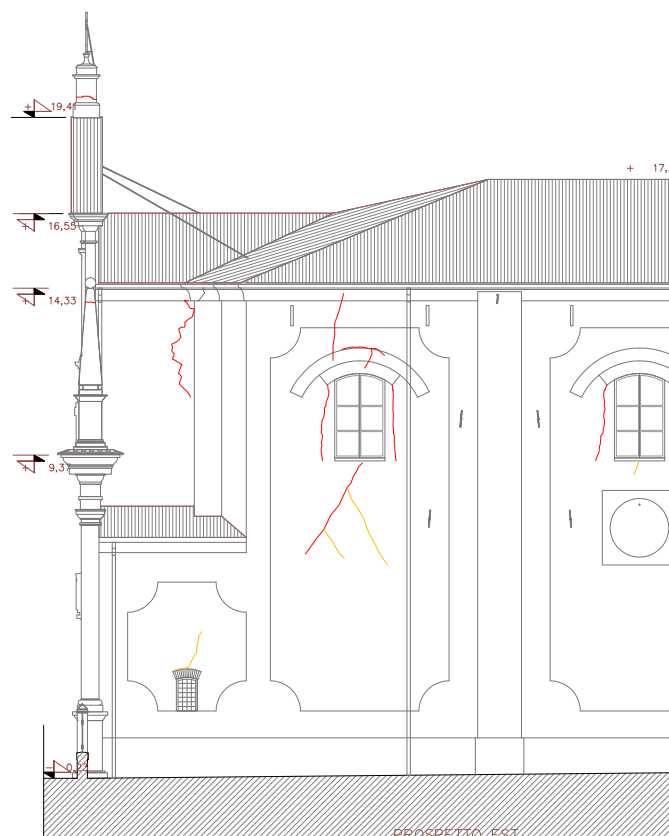
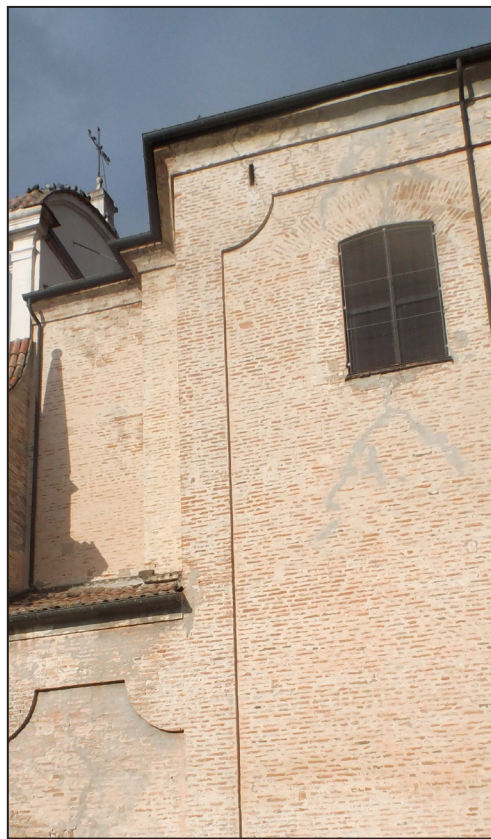
SCHEDA PER LA VALUTAZIONE DELLO STATO DI DANNO - LINEE GUIDA BENI CULTURALI
N° 6 MECCANISMI DI TAGLIO NELLE PARETI LATERALI

DAL QUADRO FESSURATIVO PRESENTE NEL PROSPETTO SUD DELLA CHIESA DI RAVALLE, SI NOTANO DIVERSE LESIONI IN CONCOMITANZA DELLA PRIMA FINESTRA CHE SI TROVA DOPO LA FACCIATA. A DIFFERENZA DELLE LESIONI RILEVATE A RIDOSSO DELLE ALTRE APERTURE, QUESTE MOSTRANO CHIARAMENTE L'INSORGENZA DI MECCANISMI DI TAGLIO SIA SOPRA CHE SOTTO L'APERTURA. SI NOTA MOLTO BENE COME LA LESIONE PIÙ GRANDE PARTA DAL CENTRO DELLA PARETE SOTTO L'APERTURA, CON ANDAMENTO DIAGONALE AVENTE UN'ANGOLAZIONE DI CIRCA 45°. DA QUESTA FESSURA, SE NE STACCANO ALTRE DUE, CHE HANNO UN'ANDAMENTO QUASI PERPENDICOLARE A QUELLA SOPRA DESCRITTA. TUTTAVIA QUESTE DUE LESIONI SONO DI MODESTA ENTITÀ, PERTANTO HANNO UNA GRAVITÀ MINORE RISPETTO A QUELLA PRINCIPALE. LA MURATURA VIENE PORTATA A ROTTURA PER AZIONI DI TAGLIO, FORMANDO FESSURAZIONI DIAGONALI NELLA PARETE. SI TROVANO FESSURE ANCHE SOPRA L'APERTURA, LE QUALI PARTONO DAGLI ARCHI DI SCARICO PER RAGGIUNGERE IL CORNICIONE SOPRASTANTE.

PRESENZA DI GRANDI APERTURE O DI AMPIE ZONE CON MURATURA DI LIMITATO SPESSORE.

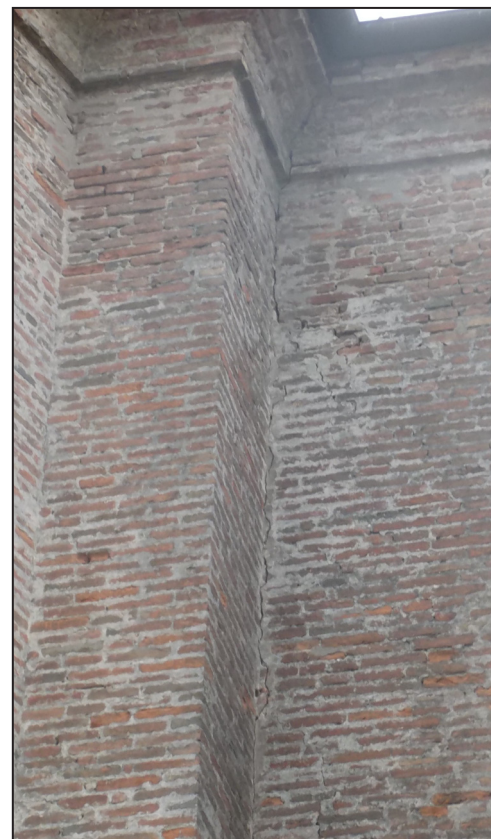
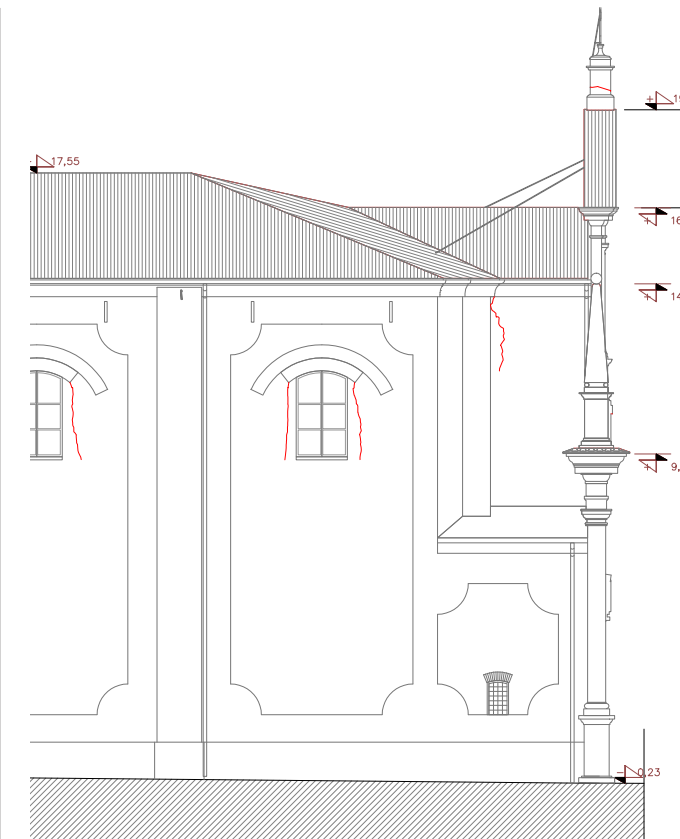
SCHEDA PER LA VALUTAZIONE DELLO STATO DI DANNO - LINEE GUIDA BENI CULTURALI
N° 25 MECCANISMI IN PRESENZA DI INTERAZIONI PLANOALTIMETRICHE

TRA LE LESIONI PIÙ SIGNIFICATIVE CHE LA CHIESA PARROCCHIALE DI RAVALLE HA SUBITO, SI OSSERVANO DELLE FESSURAZIONI IN CORRISPONDENZA DI UNA DISCONTINUITÀ STRUTTURALE NEI MURI PERIMETRALI. QUESTI SETTI MURARI, AD UNA DISTANZA DI 2,73 METRI DALLA FACCIATA SONO RACCORDATI CON DEI MURI POSTI DIAGONALMENTE, ALLA MURATURA PERIMETRALE DELL'AULA. QUESTO FA SÌ CHE VI SIA UNA DISCONTINUITÀ STRUTTURALE CHE INDIVIDUA UN PUNTO DI DEBOLEZZA. SI NOTA MOLTO BENE COME LE LESIONI ABBIANO UN ANDAMENTO PRESSOCHÉ VERTICALE, PARTENDO DALLA GRONDA E SCENDENDO PER CIRCA 2,90 METRI. LA LESIONE SEGUE L'ANDAMENTO DEI MATTONI E PERTANTO L'ANDAMENTO NON È PERFETTAMENTE RETTILINEO. LE CAUSE DI QUESTE FESSURAZIONI POSSONO ESSERE DOVUTE AD UNA CONCENTRAZIONE DI CARICO IN QUESTI PUNTI, OPPURE AD UNO SCARSO AMMORSAMENTO DEI PARAMENTI MURARI.

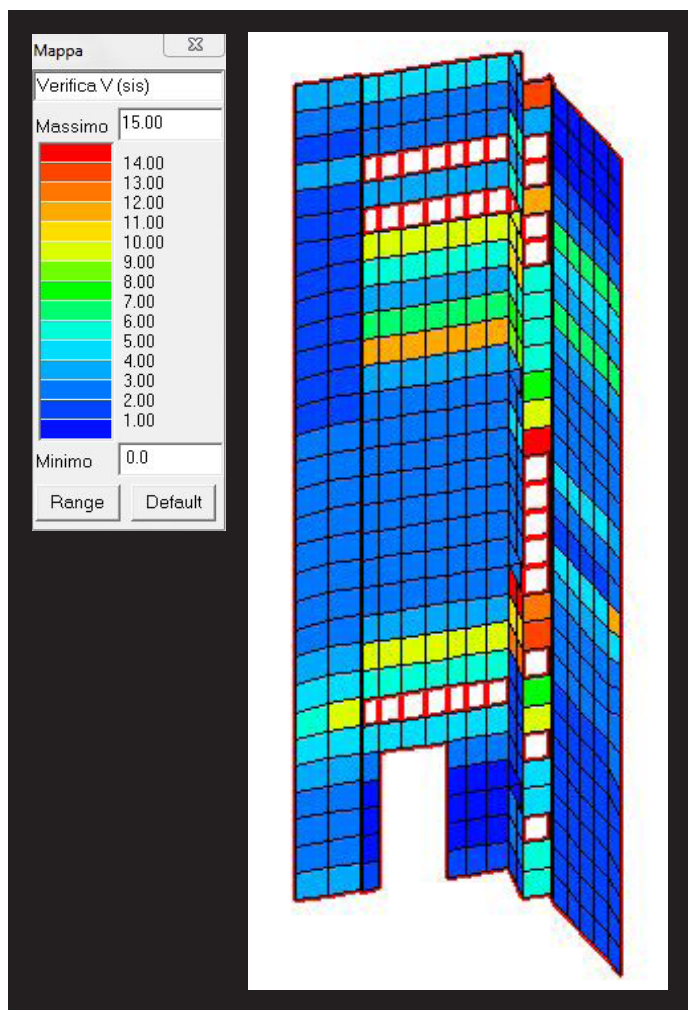
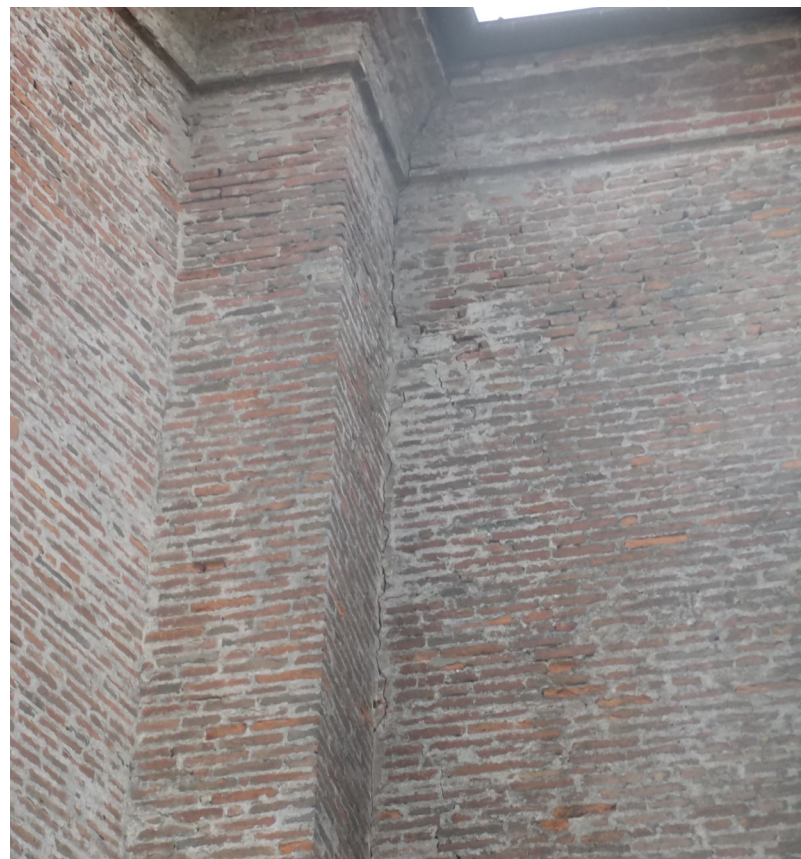
COMPARAZIONE TRA MODELLO E DANNO EFFETTIVO - IRREGOLARITÀ DELLA PARETI LATERALI

COME DA VERIFICHE EFFETTUATE SI POSSONO RISCOVTRARE DELLE LESIONI NELLE MURATURE LATERALI LA NAVATA IN PROSSIMITÀ DI IRREGOLARITÀ GEOMETRICHE PER SOLLECITAZIONE A TAGLIO.

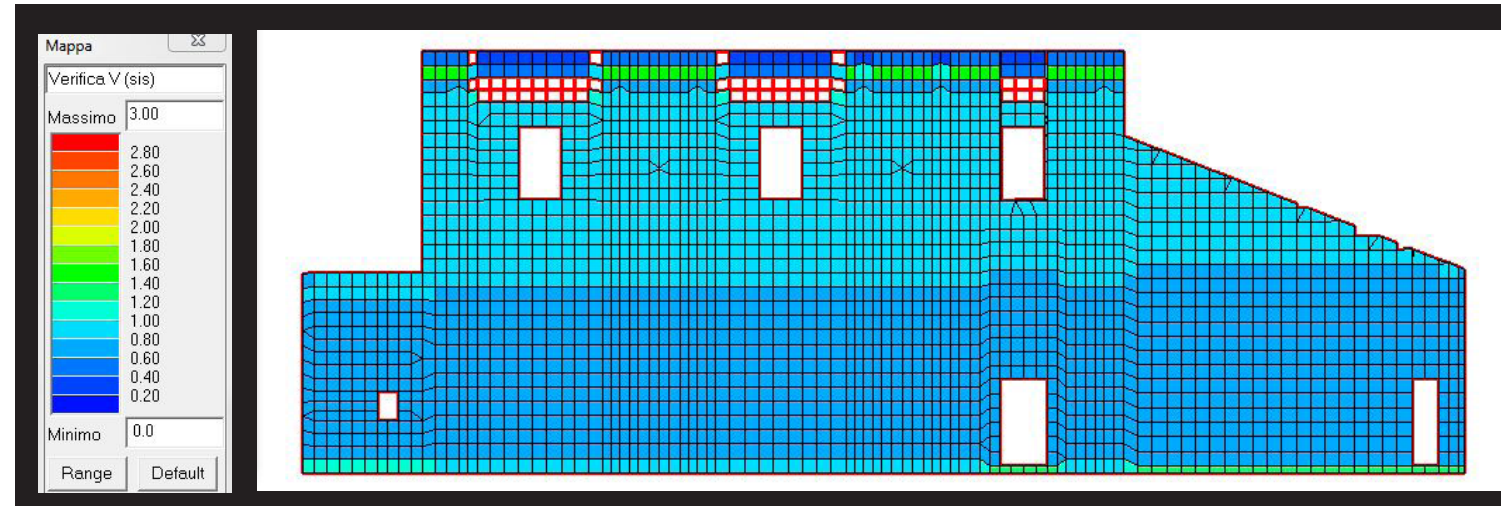
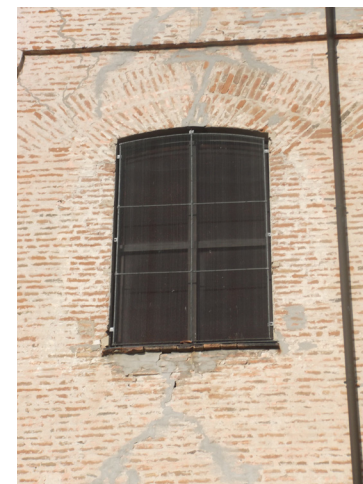
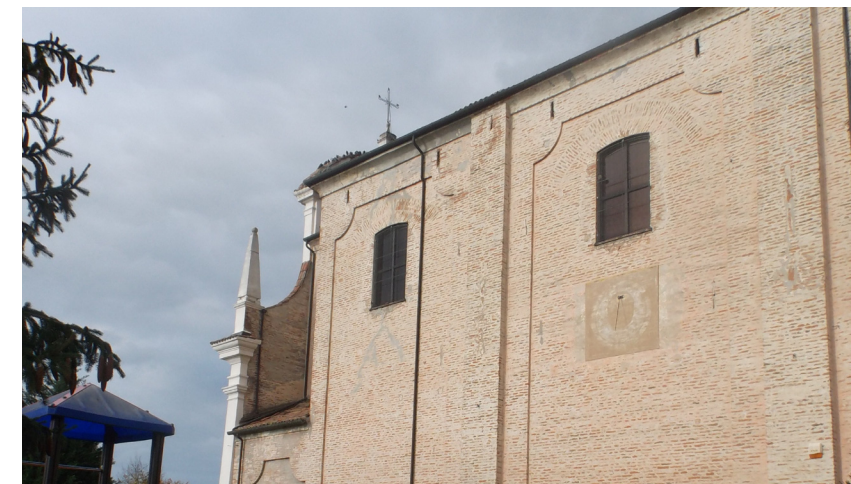
COMPARAZIONE TRA MODELLO E DANNO EFFETTIVO - PARETI LATERALI DELLA NAVATA

COME DA VERIFICHE EFFETTUATE SI POSSONO RISCOVTRARE DELLE LESIONI NELLE MURATURE LONGITUDINALI IN PROSSIMITÀ DELLE APERTURE, AVVENUTE PER SOLLECITAZIONE A TAGLIO.
