**POLITECNICO DI MILANO**

# Vulnerabilità sismica delle chiese in muratura: il meccanismo di collasso per risposta trasversale dell'aula

Metodologia di analisi e parametri che influenzano  
il fenomeno

Tesi di Laurea di:  
Stefano CATTANEO Matr. 786933

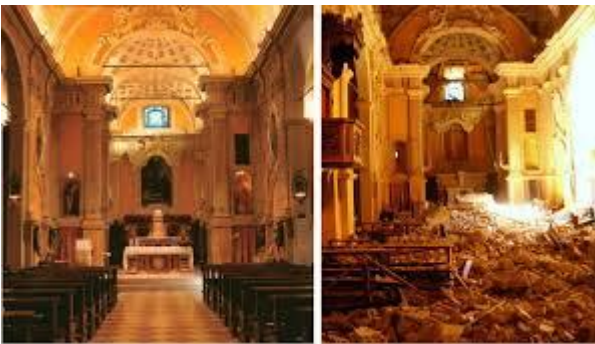
Figura 3 - interno della Chiesa di S. Pietro apostolo prima e dopo il sisma del 20 maggio 2012 - Rif. Bibliog. [10]

A seguito del sisma del 20 maggio l'edificio presenta seri problemi di instabilità dovuti alle numerose lesioni che hanno danneggiato sia la parte superiore della navata centrale che le murature laterali, inoltre la facciata è rimasta danneggiata dal crearsi di una apertura. La volta interna è invece stata interessata da un crollo quasi totale (Figura 3, Figura 4) che ha seriamente danneggiato il santuario di S. Massimo. L'abside ed il campanile sono rimasti pericolanti. I danni sono stati stimati per un valore pari a 5.237.500,00 €.

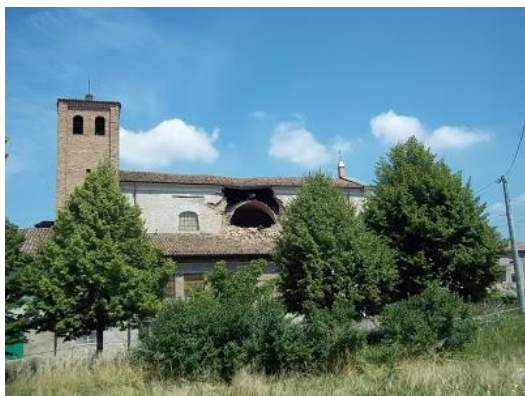
Altra Chiesa duramente colpita dal sisma è quella di S. Giovanni Battista (Figura 5), nella località S. Giovanni. Essa presenta le medesime caratteristiche architettoniche descritte in precedenza. In questo caso i danni riguardano il distacco della facciata dalle murature laterali ed il crollo parziale (Figura 6) della chiusura portante laterale della parte superiore della navata centrale (lato nord) e lesioni di diversa entità lungo le pareti delle navate laterali. I danni stimati ammontano a € 1.895.027,28.

Figura 5 - Chiesa di S. Giovanni Battista - Rif. Bibliog. [11]

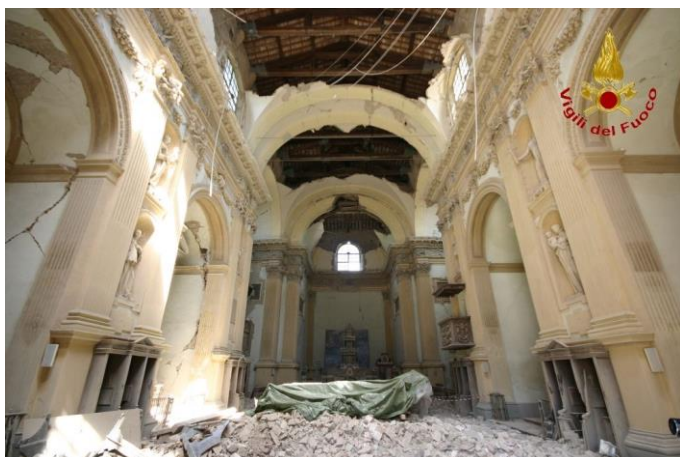
Figura 18 - interno della Chiesa del Gesù in seguito al sisma del maggio 2012 - Rif. Bibliog. [14]

Gli eventi sismici del maggio 2012 hanno provocato danni per € 7.191.151,00: la struttura portante del soffitto costituita da capriate lignee composite ha retto senza riportare danni significativi, ma sono crollate le volte, inoltre la tenuta all'acqua della copertura è stata fortemente compromessa, lasciando esposte agli agenti atmosferici i preziosi altari lignei e gli affreschi presenti all'interno (Figura 18). Al contrario la muratura, lesionata in più punti, risulta pericolante e si è verificato il crollo della parte superiore della facciata (Figura 19). Anche l'ex convento situato a fianco della chiesa ha riportato gravi danni alla struttura, con crolli diffusi delle volte e della scala monumentale che risulta fortemente compromessa. Si allega il breve verbale dei danni disponibile sul sito web del comune di Mirandola (Allegato 01)

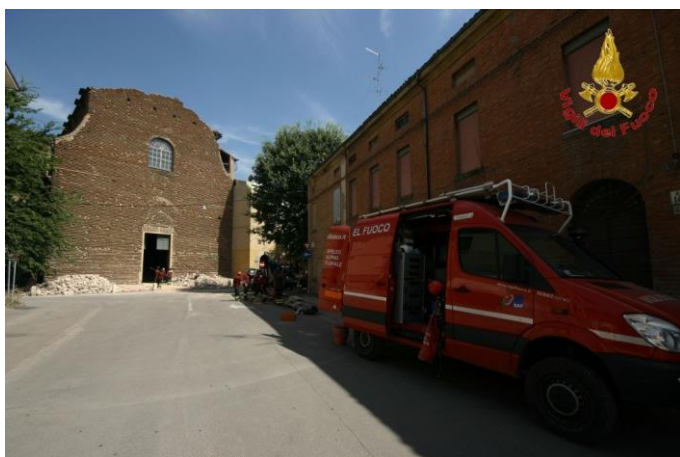
Figura 19 - facciata della Chiesa del Gesù in seguito al sisma del maggio 2012 - Rif. Bibliog. [14]

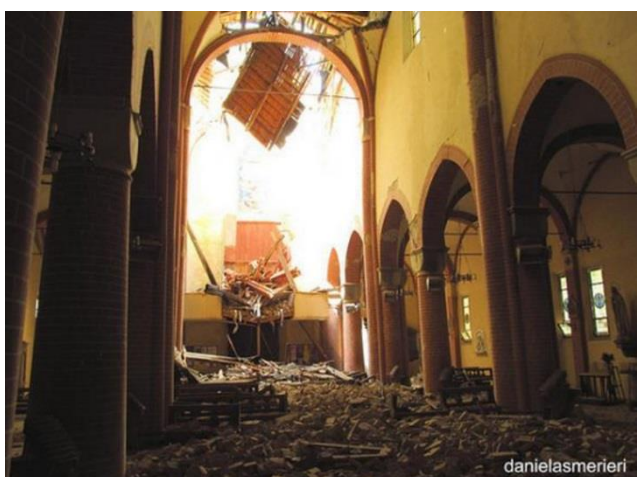
Figura 21 - Interno del Duomo di Mirandola dopo il sisma del maggio 2012 - Rif. Bibliog. [17]

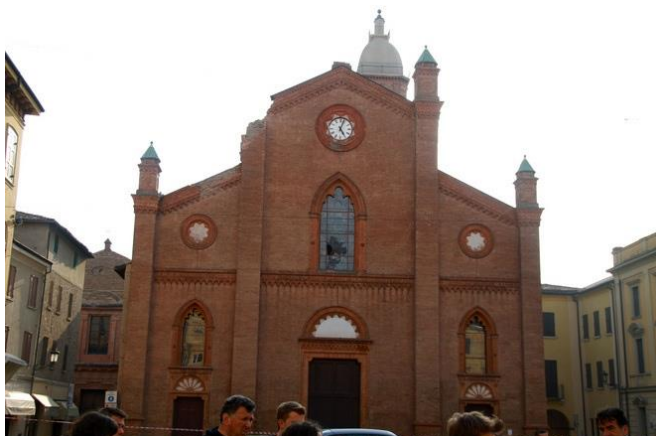
lesionato dopo la prima del 20 maggio. Si allega il breve verbale del comune a disposizione sul sito web di Mirandola (Allegato 02)

Figura 23 - Duomo di Mirandola dopo il sisma del 20 maggio 2012 - Rif. Bibliog. [19]

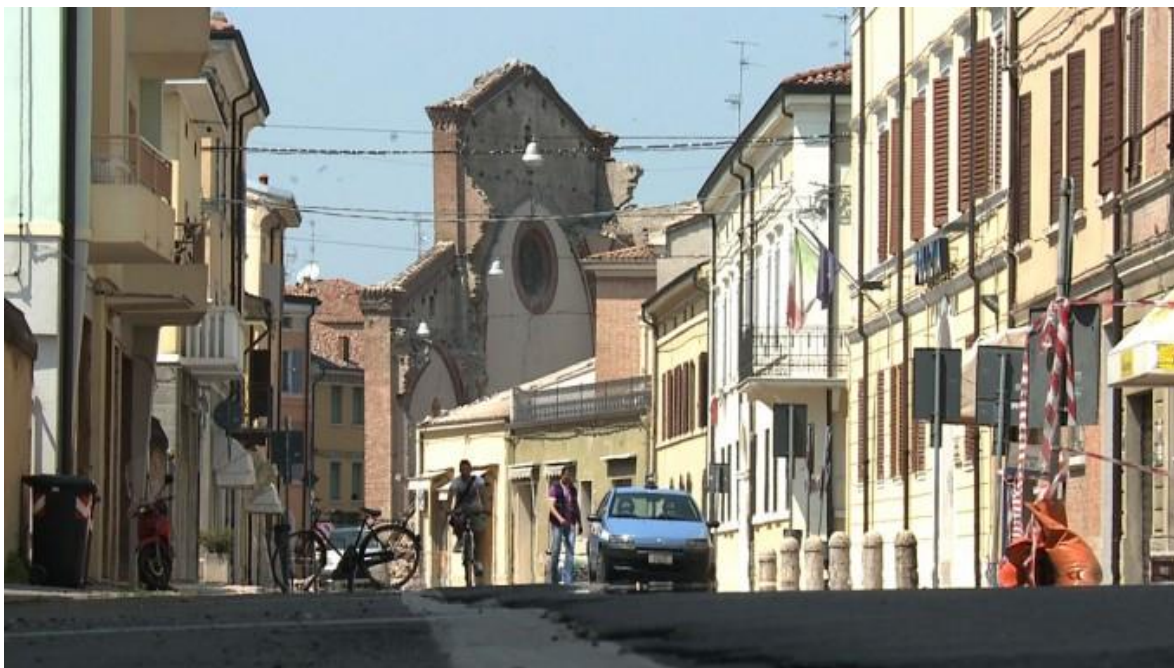
I danni derivanti dal sisma sono stati valutati per € 10.067.611,40: si è verificato il crollo totale della struttura sia nella copertura che nelle pareti portanti; rimane soltanto la facciata (Figura 27). Si allega il breve verbale a disposizione sul sito del comune di Mirandola (Allegato 03)

Figura 27 - Chiesa di S. Francesco dopo il sisma del maggio 2012 - Rif. Bibliog. [22]

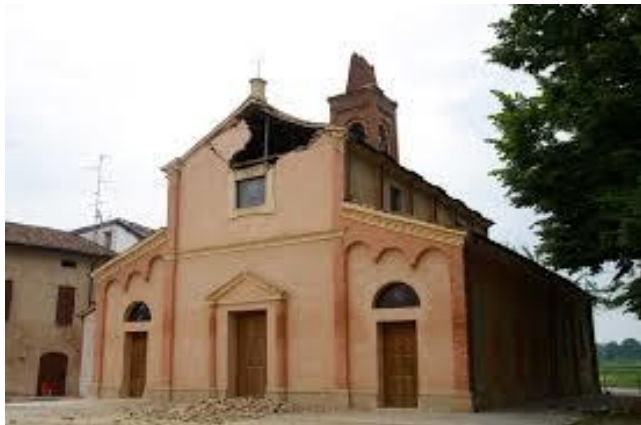
religiose. In seguito al sisma del maggio 2012 la chiesa è rimasta in gran parte distrutta: il timpano è fortemente lesionato (Figura 32, Figura 33), vi sono crolli estesi e diffusi su tutta la struttura e le murature portanti sono compromesse. Inoltre dopo la scossa del 29 maggio il campanile è crollato portando al collasso quanto rimaneva della copertura (Figura 34). I danni sono stati stimati per un valore pari a € 1.750.000,00.

Figura 33 - Chiesa di San Leonardo di Limoges dopo la scossa del 20 maggio 2012 - Rif. Bibliog. [10]

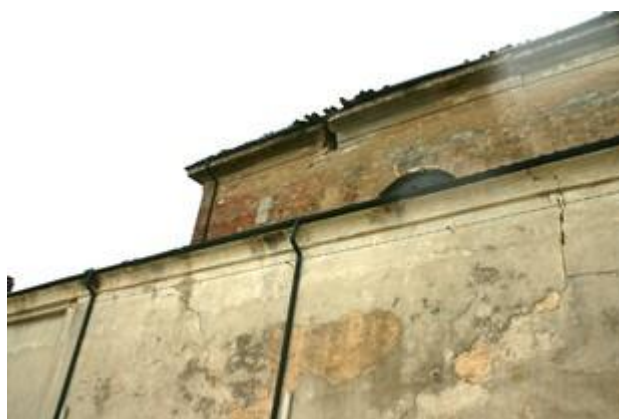
Nella frazione di S. Giustina Vigona vi è la Chiesa di S. Giustina (Figura 41), costruita nel XIII secolo e affiancata, nel XV Sec dal convento degli agostiniani, che ha riportato danni per € 868.750,00. A causa del sisma si è verificato il crollo del soffitto e le murature presentano lesioni diffuse in tutto l'edificio (Figura 42, Figura 43, Figura 44).

Figura 44 - Lesioni alla muratura della Chiesa di S. Giustina - Rif. Bibliog. [10]

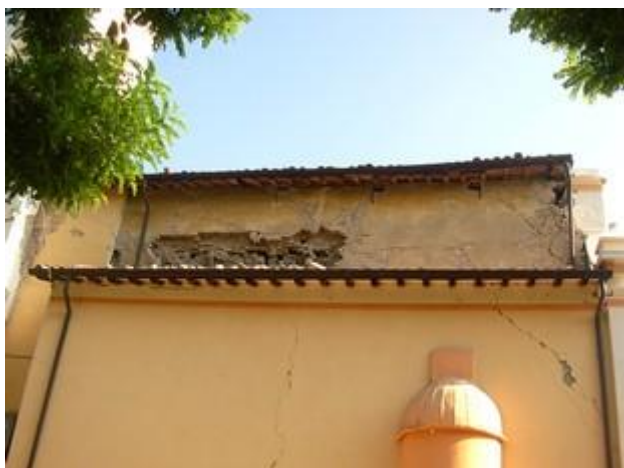
Figura 46 - Lesioni alla muratura della Chiesa di S. Martino Carano - Rif. Bibliog. [10]

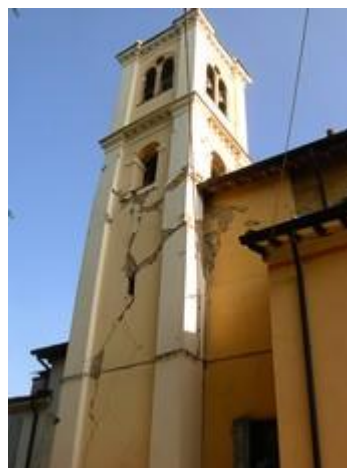
Figura 47 -Lesioni al campanile di S. Martino Carano - Rif. Bibliog. [10]

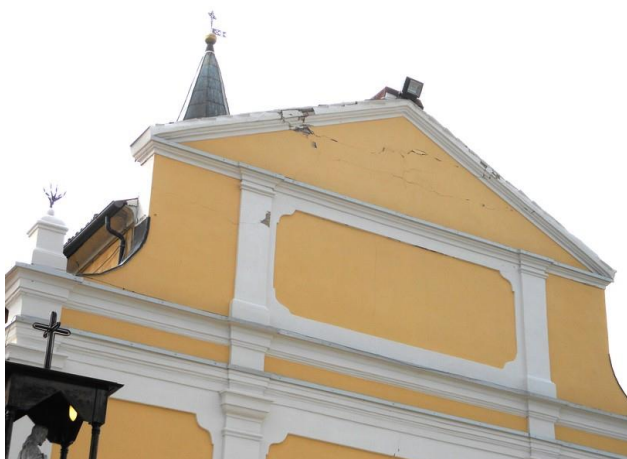
Figura 48 - Chiesa di San Martino Spino dopo il sisma del maggio 2012 - Rif. Bibliog. [10]

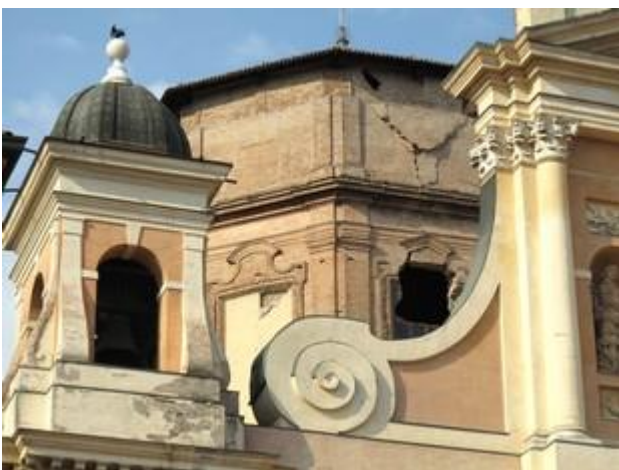
Figura 57 - Lesioni alla cupola del Duomo di Carpi dopo il sisma del 20 maggio 2012 - Rif. Bibliog. [10]

L'intervento di messa in sicurezza della Cattedrale prevede più fasi. Attualmente si sta provvedendo alla messa in sicurezza della cupola e della facciata per evitare ulteriori crolli e infiltrazioni di acqua piovana all'interno del Duomo. Tali opere risultano particolarmente complesse per la difficoltà di raggiungimento della cupola centrale, che poi sarà sottoposta ad una preventiva cerchiatura su più livelli, sia sull'esterno che sull'interno, con il ripristino delle murature distrutte. Si provvederà anche alla messa in sicurezza della facciata e delle zone

di tetto lesionate dal crollo dei decori, attraverso la realizzazione di una copertura provvisoria delle porzioni mancanti.

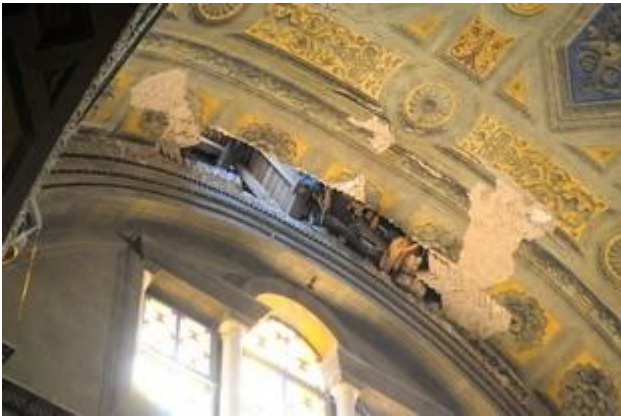
Figura 58 - Interno del duomo di carpi dopo il sisma del 2012 - Rif. Bibliog. [10]

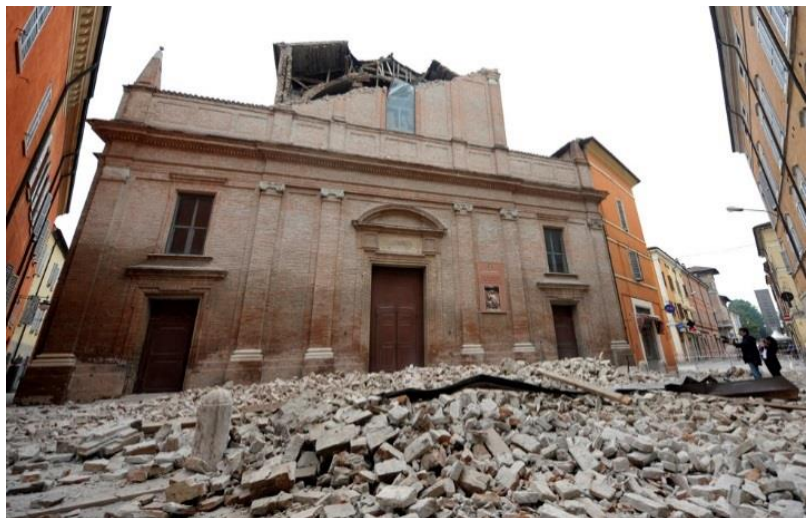
Figura 71 - Duomo di finale Emilia dopo il sisma del maggio 2012 - Rif. Bibliog. [10]

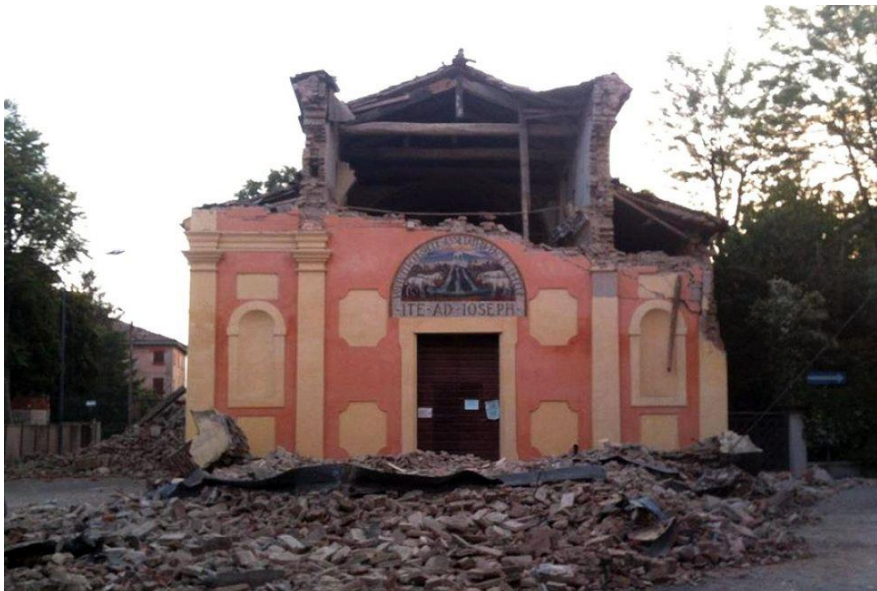
La Chiesa di San Giuseppe Artigiano (costruita nel 1425 e riedificata nel 1648), o Chiesa del Mulino, risulta fortemente compromessa in seguito agli eventi sismici: la copertura della navata centrale è parzialmente crollata e la muratura portante, sia della navata principale che di quelle laterali, sono fortemente lesionate. Inoltre si è verificato il crollo del timpano e di parte della facciata. I danni sono stimati per un valore pari a € 6.250.000,00.

*Figura 75 - Chiesa di San Giuseppe Artigiano - Rif. Bibliog. [26]*

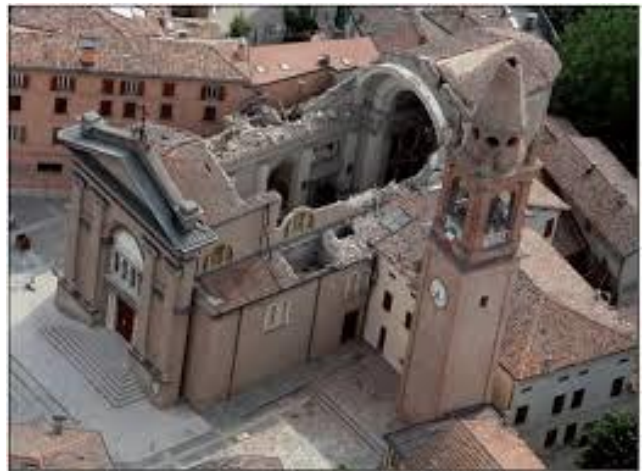
Figura 87 - Chiesa di S. Egidio dopo il sisma del maggio 2012 - Rif. Bibliog. [29]

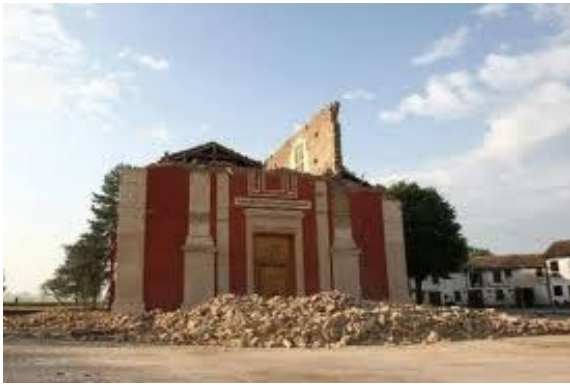
navata laterale che nella zona absidale, e delle pareti portanti della navata centrale. Le navate laterali sono anch'esse fortemente lesionate, crollate nella maggior parte. Anche la facciata (Figura 105, Figura 106) è rimasta danneggiata: si registra infatti il crollo di tutta la porzione che superava in altezza le navate laterali. E' stato inoltre necessario abbattere il campanile a causa della forte instabilità generata dalle lesioni causate dal sisma. I danni sono stati stimati per un valore di € 6.387.442, 73. I lavori di messa in sicurezza della chiesa sono iniziati il primo luglio 2013. Dopo un primo intervento di sgombero delle macerie all'esterno e di rimozione delle parti pericolanti, le operazioni preliminari di messa in sicurezza della chiesa sono proseguite con il consolidamento strutturale delle parti interne lesionate ma non completamente compromesse.

Figura 105 - Chiesa di S. Martino di Tour dopo il sisma del 2012 - Rif. Bibliog. 28

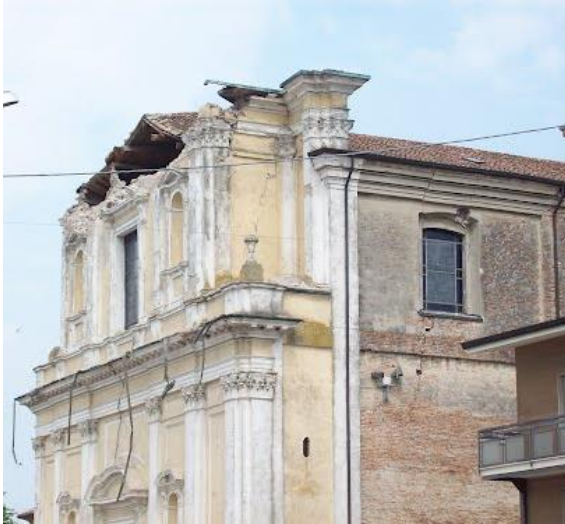
Nel Comune di Bondeno di Gonzaga la Chiesa di San Tommaso Apostolo ha risentito in modo importante degli effetti del sisma. La Chiesa risale al XVIII secolo ed è un esempio di arte barocca. Il campanile invece è stato realizzato successivamente, nel 1793. In seguito al terremoto del 2012 la facciata è rimasta danneggiata, si registra infatti il crollo del timpano (Figura 109). Inoltre si sono verificate lesioni nella parte superiore della muratura, in prossimità della copertura (Figura 108). I costi per il restauro ammontano a 180 000 euro.

Figura 108 - Chiesa di San Tommaso Apostolo - Rif. Bibliog. [38]

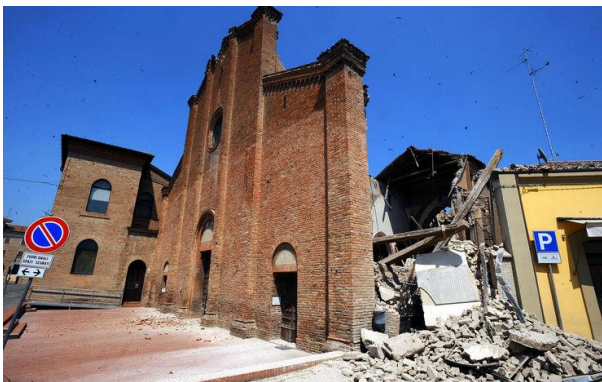
Figura 121 - Effetti del "nave transversal response", duomo di Mirandola - Rif. Bibliog. [10]

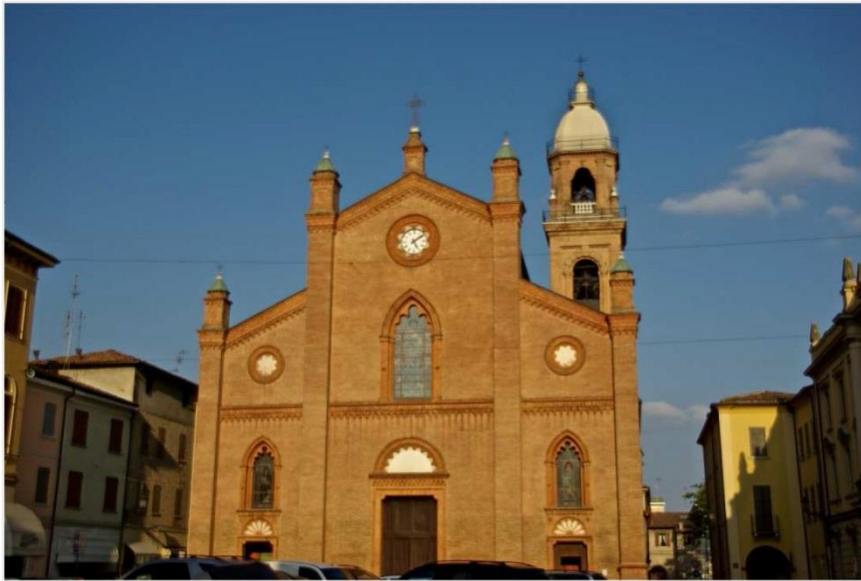
Duomo di Mirandola dopo il terremoto

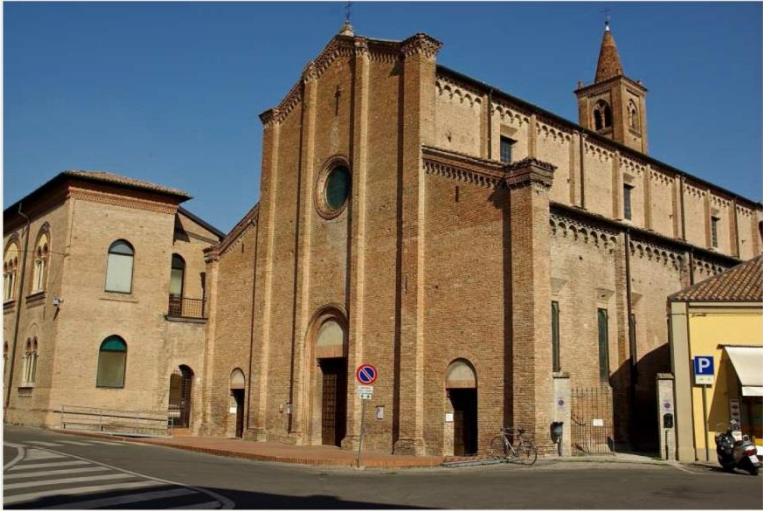
Chiesa di San Francesco dopo il terremoto

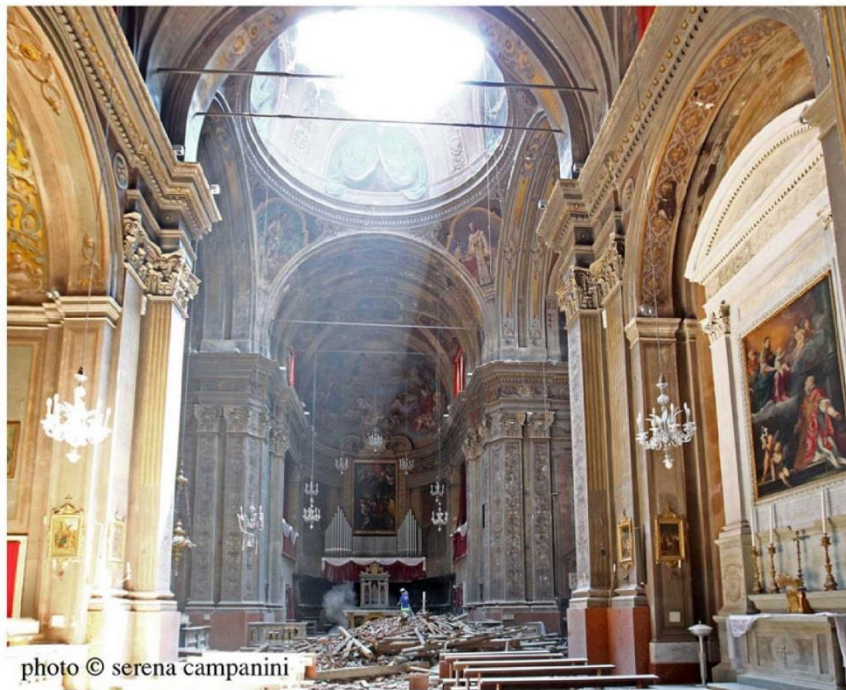
***Interno, dopo il sisma del 29 Maggio***

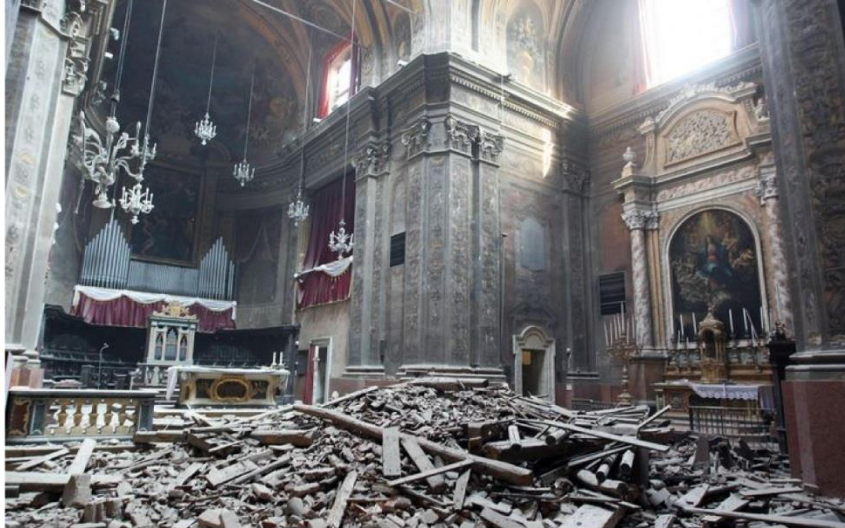
***Interno, dopo il sisma del 29 Maggio***

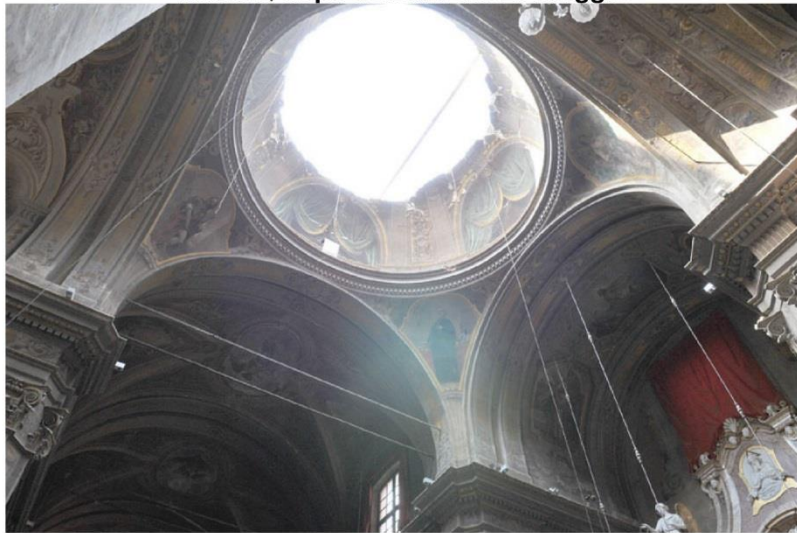
***Interno, dopo il sisma del 29 Maggio***
