POLITECNICO DI MILANO

## R<sup>3</sup>: Refurbishment - Reuse - Reversibility

Recupero e rifunzionalizzazione della Facoltà di Medicina Veterinaria

Anno Accademico 2013/2014

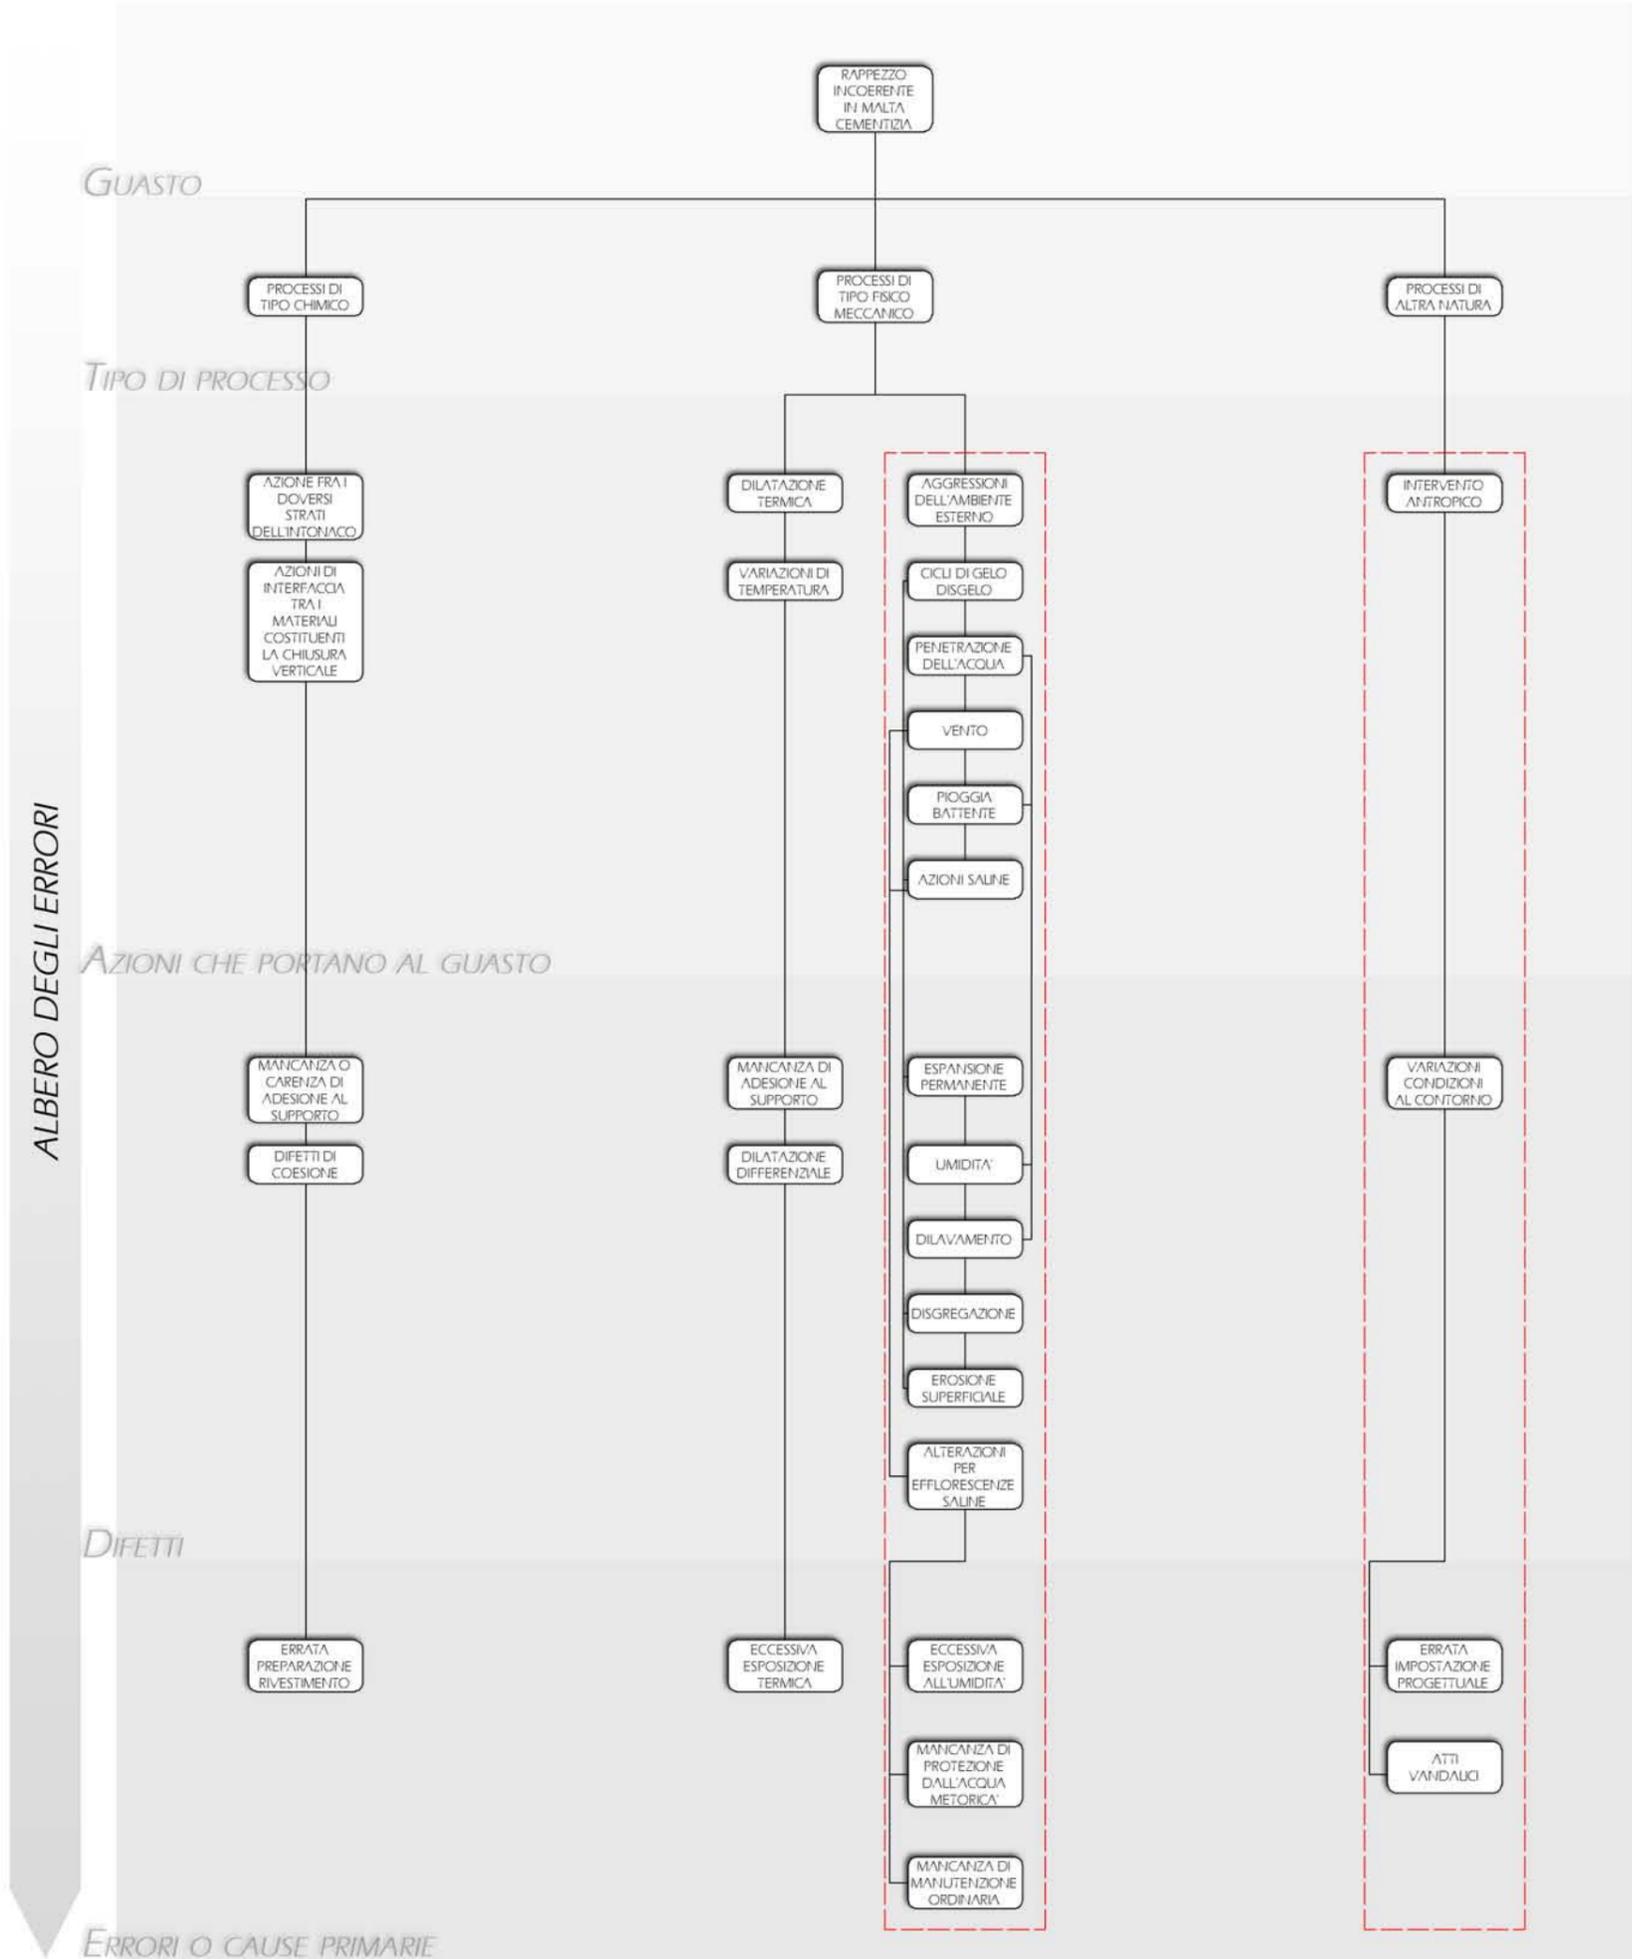
<p>RIFERIMENTO FOTOGRAFICO</p>

<p>DEFINIZIONE PATOLOGIA</p> <p>Con <i>degrado antropico</i> si intende una qualsiasi forma di alterazione e/o di modificazione dello stato di conservazione di un bene culturale e/o del contesto in cui esso è inserito quando questa azione è indotta dall'uso improprio.          Nel caso in oggetto si intendono aggiunte successive di materiale, a scopo riparatore, marcatamente differenti dall'originale per composizione e/o colore.</p>	<p>DESCRIZIONE</p> <p>I rappezzi incoerenti di intonaco sono interventi manutentivi puntuali, volti a sanare solo parti del degrado senza però eliminarne le cause. Creano differenti tonalità cromatiche in facciata e nascondono il reale degrado. Inoltre, essendo già datati, sono anch'essi degradati come il resto dell'intonaco.</p>
<p>POSSIBILI CAUSE</p> <p>L'azione dell'acqua ha portato a puntuali lacune dell'intonaco esterno; gli interventi manutentivi, non adeguatamente progettati, sono stati eseguiti attraverso rappezzi incoerenti di malta cementizia.</p>	<p>EFFETTI</p> <p>È necessaria una particolare attenzione all'intervento manutentivo: qualora venisse eseguito con materiali sbagliati potrebbe portare a nuove patologie, come l'impermeabilità al vapore della muratura e lo sviluppo di fessurazioni a causa del diverso coefficiente di dilatazione termica.</p>

<p>STATO DI AVANZAMENTO</p> <p>Il fenomeno risulta terminato.</p>	<p>ANOMALIE CORRELATE</p> <p>- Lacuna (SdC_D05)</p>

#### DESCRIZIONE DELL' INTERVENTO

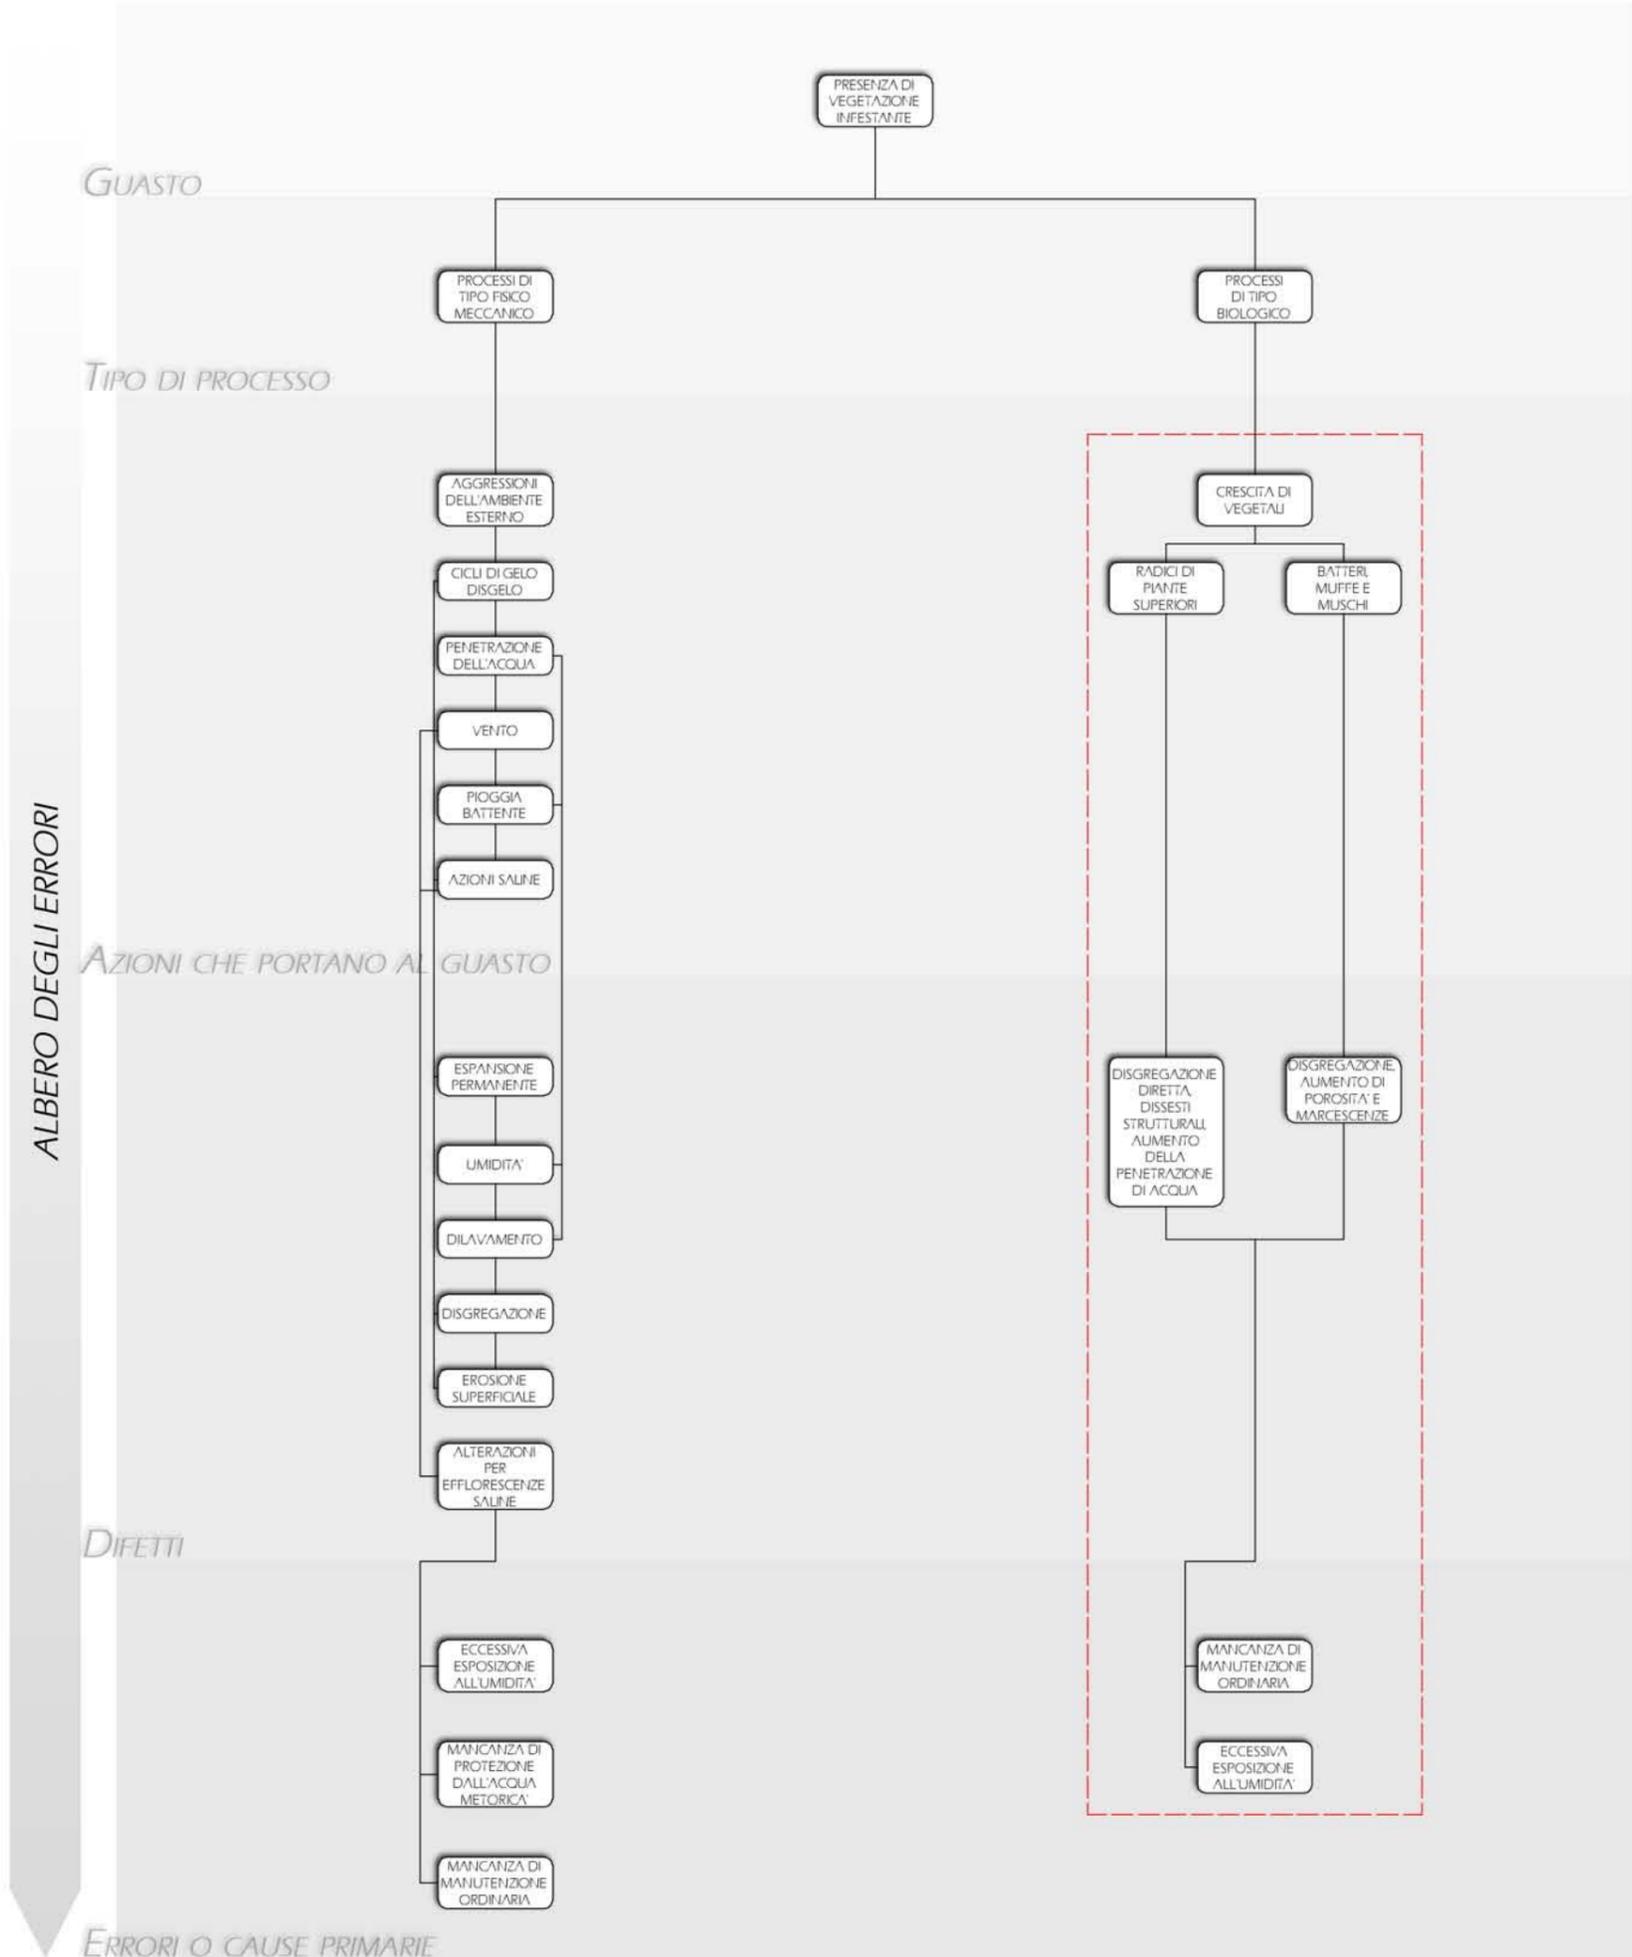
<p>RIFERIMENTO FOTOGRAFICO</p>

<p>DEFINIZIONE PATOLOGIA (SECONDO "LESSICO NORMAL 1/88")</p> <p>La definizione di vegetazione infestante, nel Lessico Normal 1/88, è data attraverso la denominazione di "presenza di vegetazione", ovvero: locuzione usata quando vi sono licheni, muschi e piante.</p>	<p>DESCRIZIONE</p> <p>Tale patologia si manifesta attraverso elementi vegetali che trovano posizione sulle facciate. Il fenomeno si presenta maggiormente nei fronti esposti a nord (caratterizzati da una più elevata umidità), il cui il microclima favorisce lo sviluppo delle piante.</p>
<p>POSSIBILI CAUSE</p> <p>La causa primaria di tale patologia è l'azione delle edere infestanti; le cause secondarie sono l'azione del vento (che trasporta le spore di tali organismi) e la presenza di umidità, dovuta a fenomeni di percolamento. Le caratteristiche morfologiche del substrato, l'esposizione della facciata e la mancanza di manutenzione influiscono notevolmente sull'evoluzione di tale degrado.</p>	<p>EFFETTI</p> <p>L'elevata umidità dovuta a percolamento discendente delle acque meteoriche, unita alla scarsa manutenzione ordinaria, favorisce la crescita di apparati radicali superiori (edere) che ammalorano lo strato sottostante causando leggere rotture e distacchi.</p>

<p>STATO DI AVANZAMENTO</p> <p>Il fenomeno risulta in atto.</p>	<p>ANOMALIE CORRELATE</p> <ul style="list-style-type: none"> <li>- Patina biologica (SdC_D04)</li> <li>- Lacuna (SdC_D05)</li> <li>- Efflorescenze (SdC_D06)</li> <li>- Dilavamento (SdC_D07)</li> <li>- Umidità di percolamento (SdC_D08)</li> <li>- Alterazione cromatica (SdC_D10)</li> <li>- Esfoliazione (SdC_D11)</li> <li>- Erosione pietra artificiale (SdC_D13)</li> </ul>

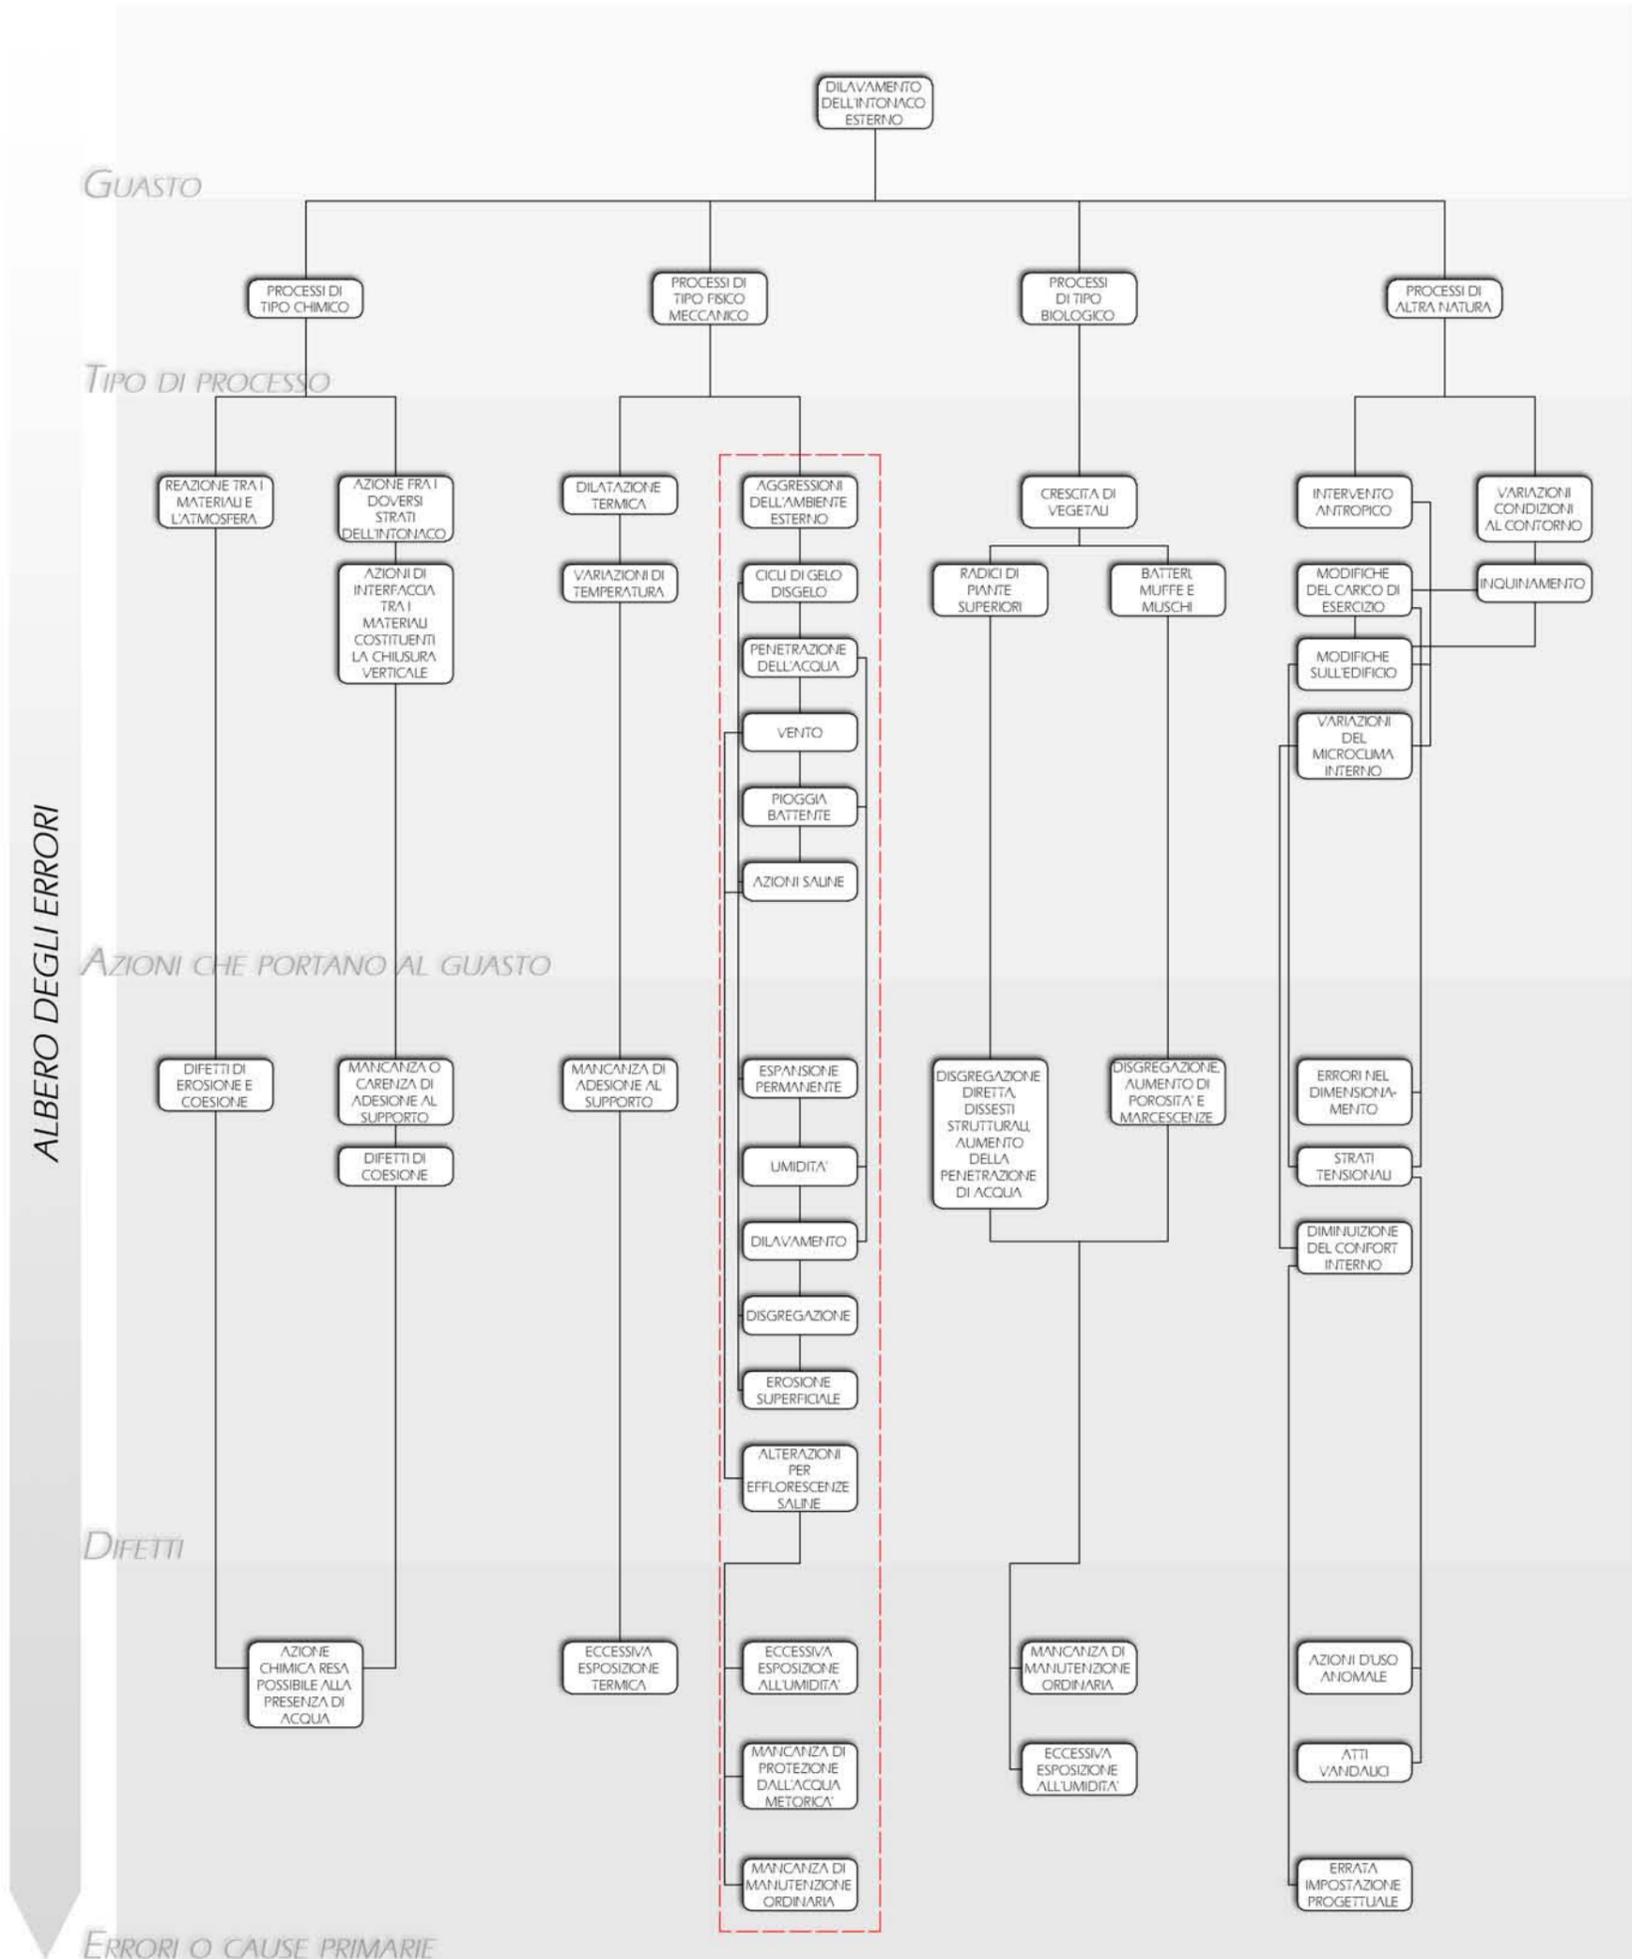
<p>RIFERIMENTO FOTOGRAFICO</p>

<p>STATO DI AVANZAMENTO</p> <p>Il fenomeno risulta in atto.</p>	<p>ANOMALIE CORRELATE</p> <ul style="list-style-type: none"> <li>- Patina biologica (SdC_D04)</li> <li>- Lacuna (SdC_D05)</li> <li>- Efflorescenza (SdC_D06)</li> <li>- Deposito superficiale (SdC_D09)</li> <li>- Esfoliazione (SdC_D11)</li> <li>- Rigonfiamento (SdC_D12)</li> <li>- Erosione pietra artificiale (SdC_D13)</li> <li>- Ruggine (SdC_D15)</li> </ul>

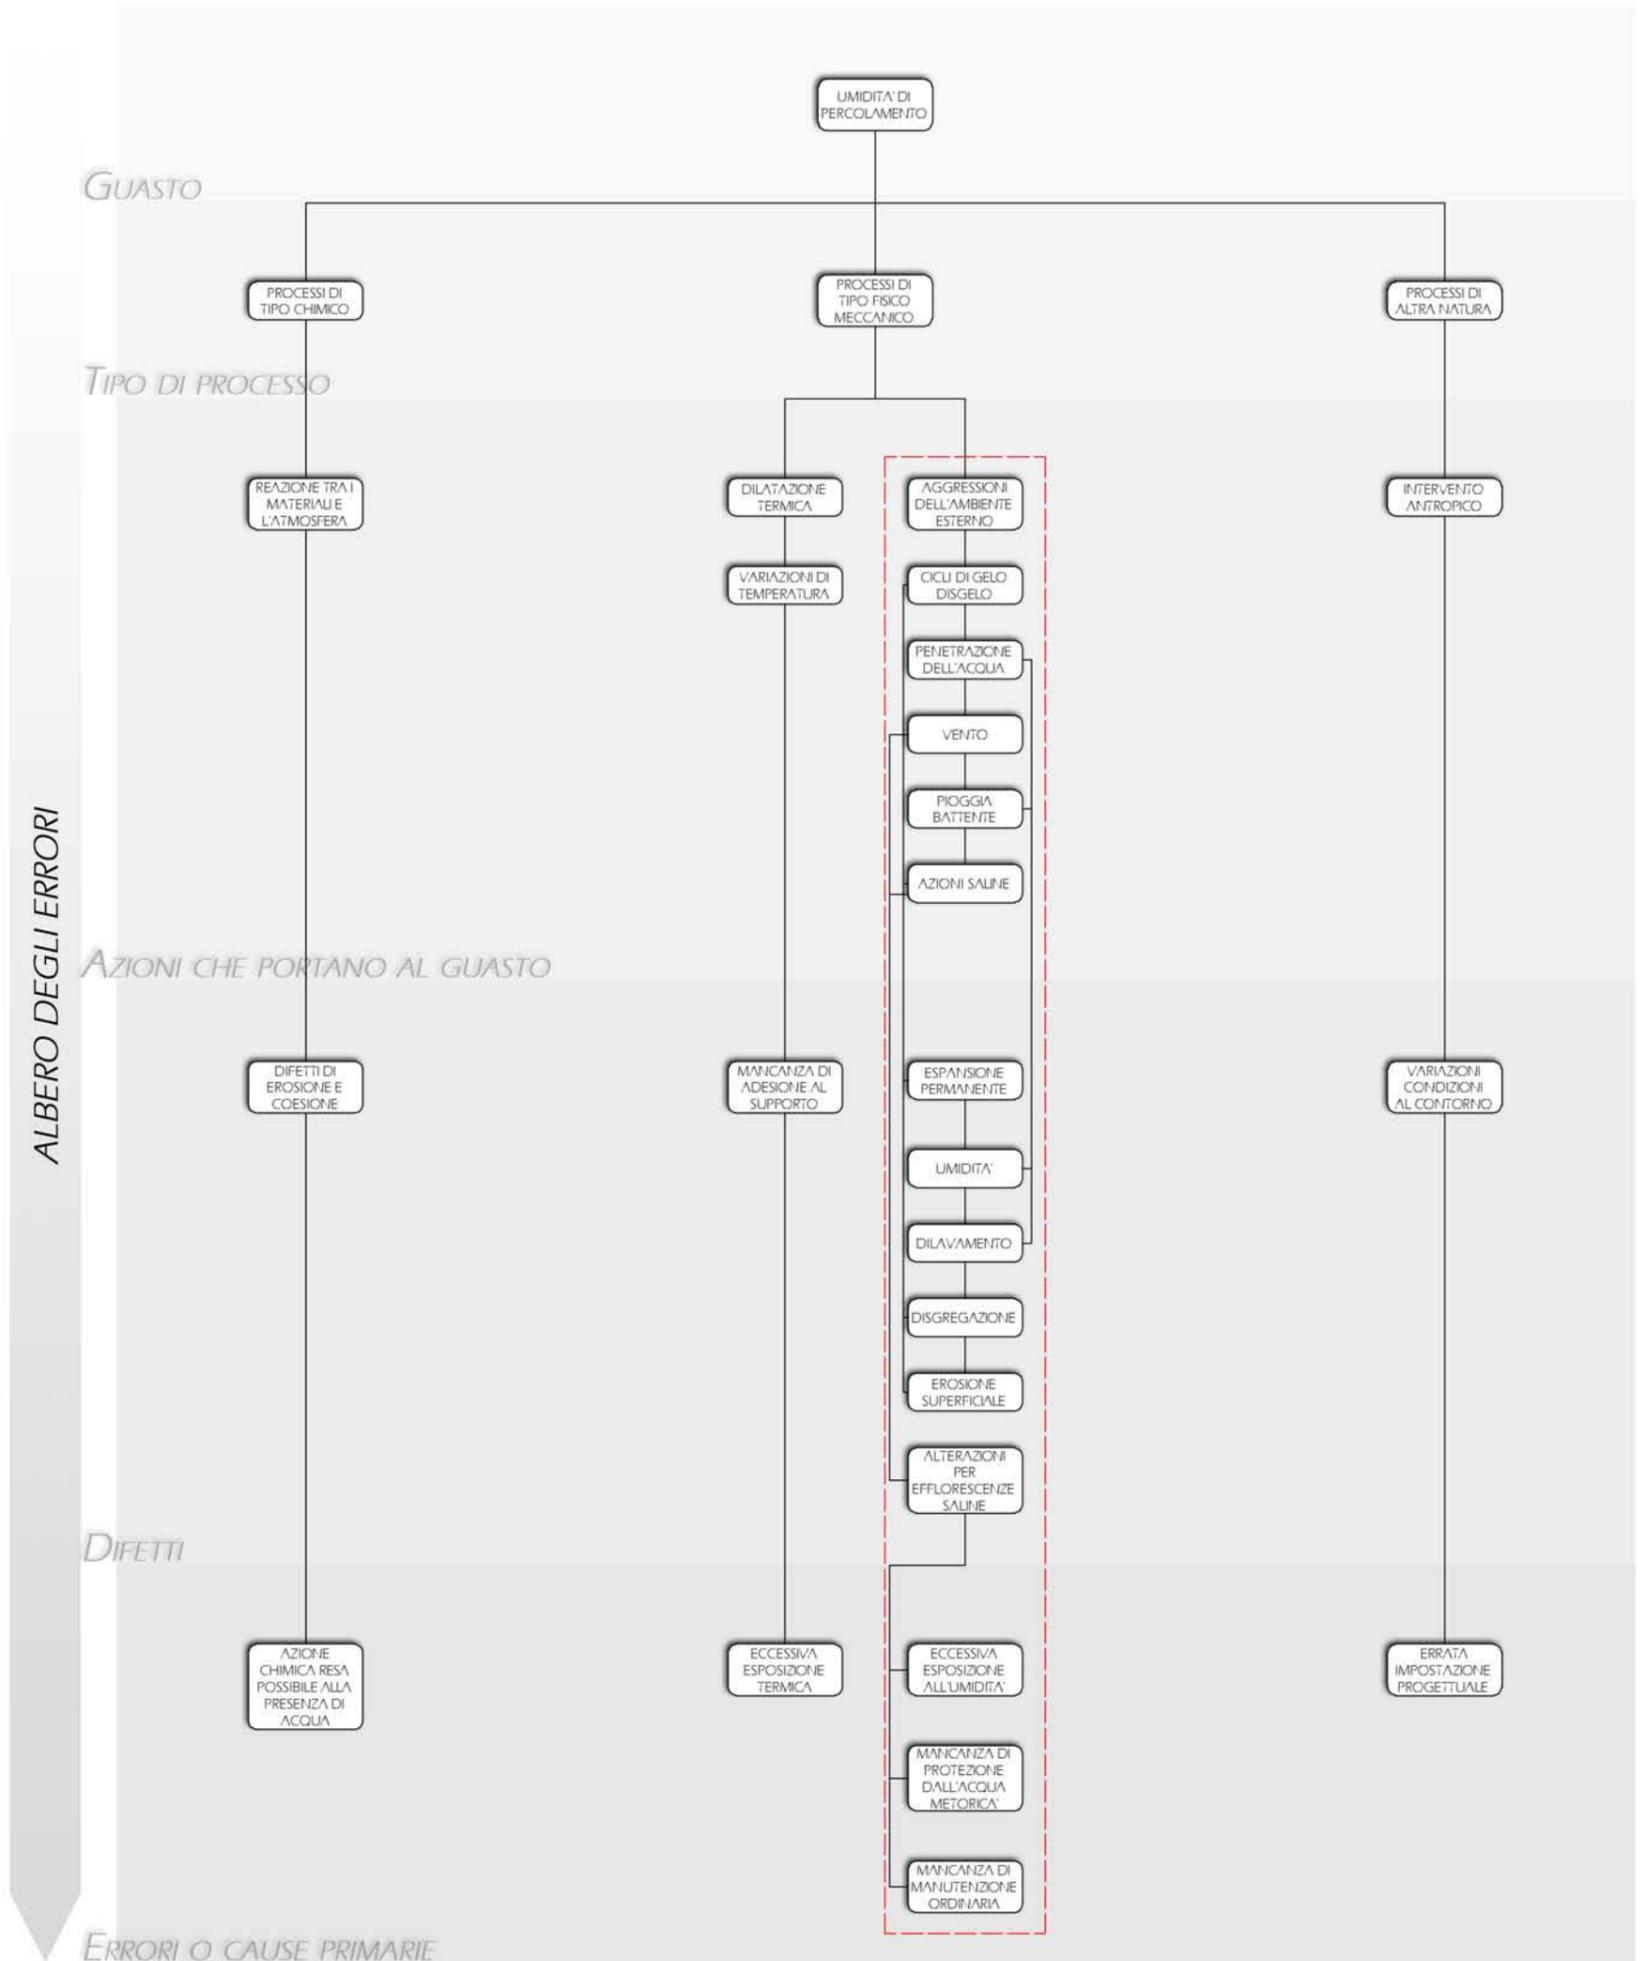
<p>RIFERIMENTO FOTOGRAFICO</p>

<p>DEFINIZIONE PATOLOGIA</p> <p>L'umidità di percolamento si manifesta superficialmente con la presenza diffusa di macchie che alterano la coloritura del rivestimento, talvolta di colore biancastro, dovuto alla presenza di sali solubili (efflorescenze).</p>	<p>DESCRIZIONE</p> <p>Tale patologia si manifesta con la presenza di macchie allungate, in senso verticale, sulla superficie dell'intonaco, il quale diventa umido al tatto e acquisisce una tonalità più scura. I fenomeni di umidità di percolamento sono localizzati soprattutto in prossimità di punti difettosi del sistema di scolo, al di sotto delle gronde dei tetti e in altre zone in cui l'acqua meteorica si accumula seguendo vie preferenziali (per esempio davanzali o parapetti).</p>
<p>POSSIBILI CAUSE</p> <p>La causa principale di tale patologia è l'esposizione agli agenti atmosferici, quali vento e pioggia, abbinata ad un'insufficienza del sistema di scolo.</p>	<p>EFFETTI</p> <p>Il percolamento discendente dell'acqua meteorica favorisce l'insorgere di diverse manifestazioni quali la presenza di macchie di umidità nell'intonaco, con conseguenti fenomeni di alterazioni cromatiche, efflorescenze o di dilavamento, ecc...                  La presenza di acqua è dunque la causa principale di questi degradi che, se non opportunamente contrastati con azioni di regolare manutenzione, possono portare ad un definitivo ammaloramento delle facciate.</p>

<p>STATO DI AVANZAMENTO</p> <p>Il fenomeno risulta in atto.</p>	<p>ANOMALIE CORRELATE</p> <ul style="list-style-type: none"> <li>- Patina biologica (SdC_D04)</li> <li>- Lacuna (SdC_D05)</li> <li>- Efflorescenza (SdC_D06)</li> <li>- Deposito superficiale (SdC_D09)</li> <li>- Dilavamento (SdC_D07)</li> <li>- Alterazione cromatica (SdC_D10)</li> <li>- Esfoliazione (SdC_D11)</li> <li>- Rigonfiamento (SdC_D12)</li> <li>- Erosione pietra artificiale (SdC_D13)</li> <li>- Degrado gen. del legno (SdC_D14)</li> <li>- Ruggine (SdC_D15)</li> </ul>

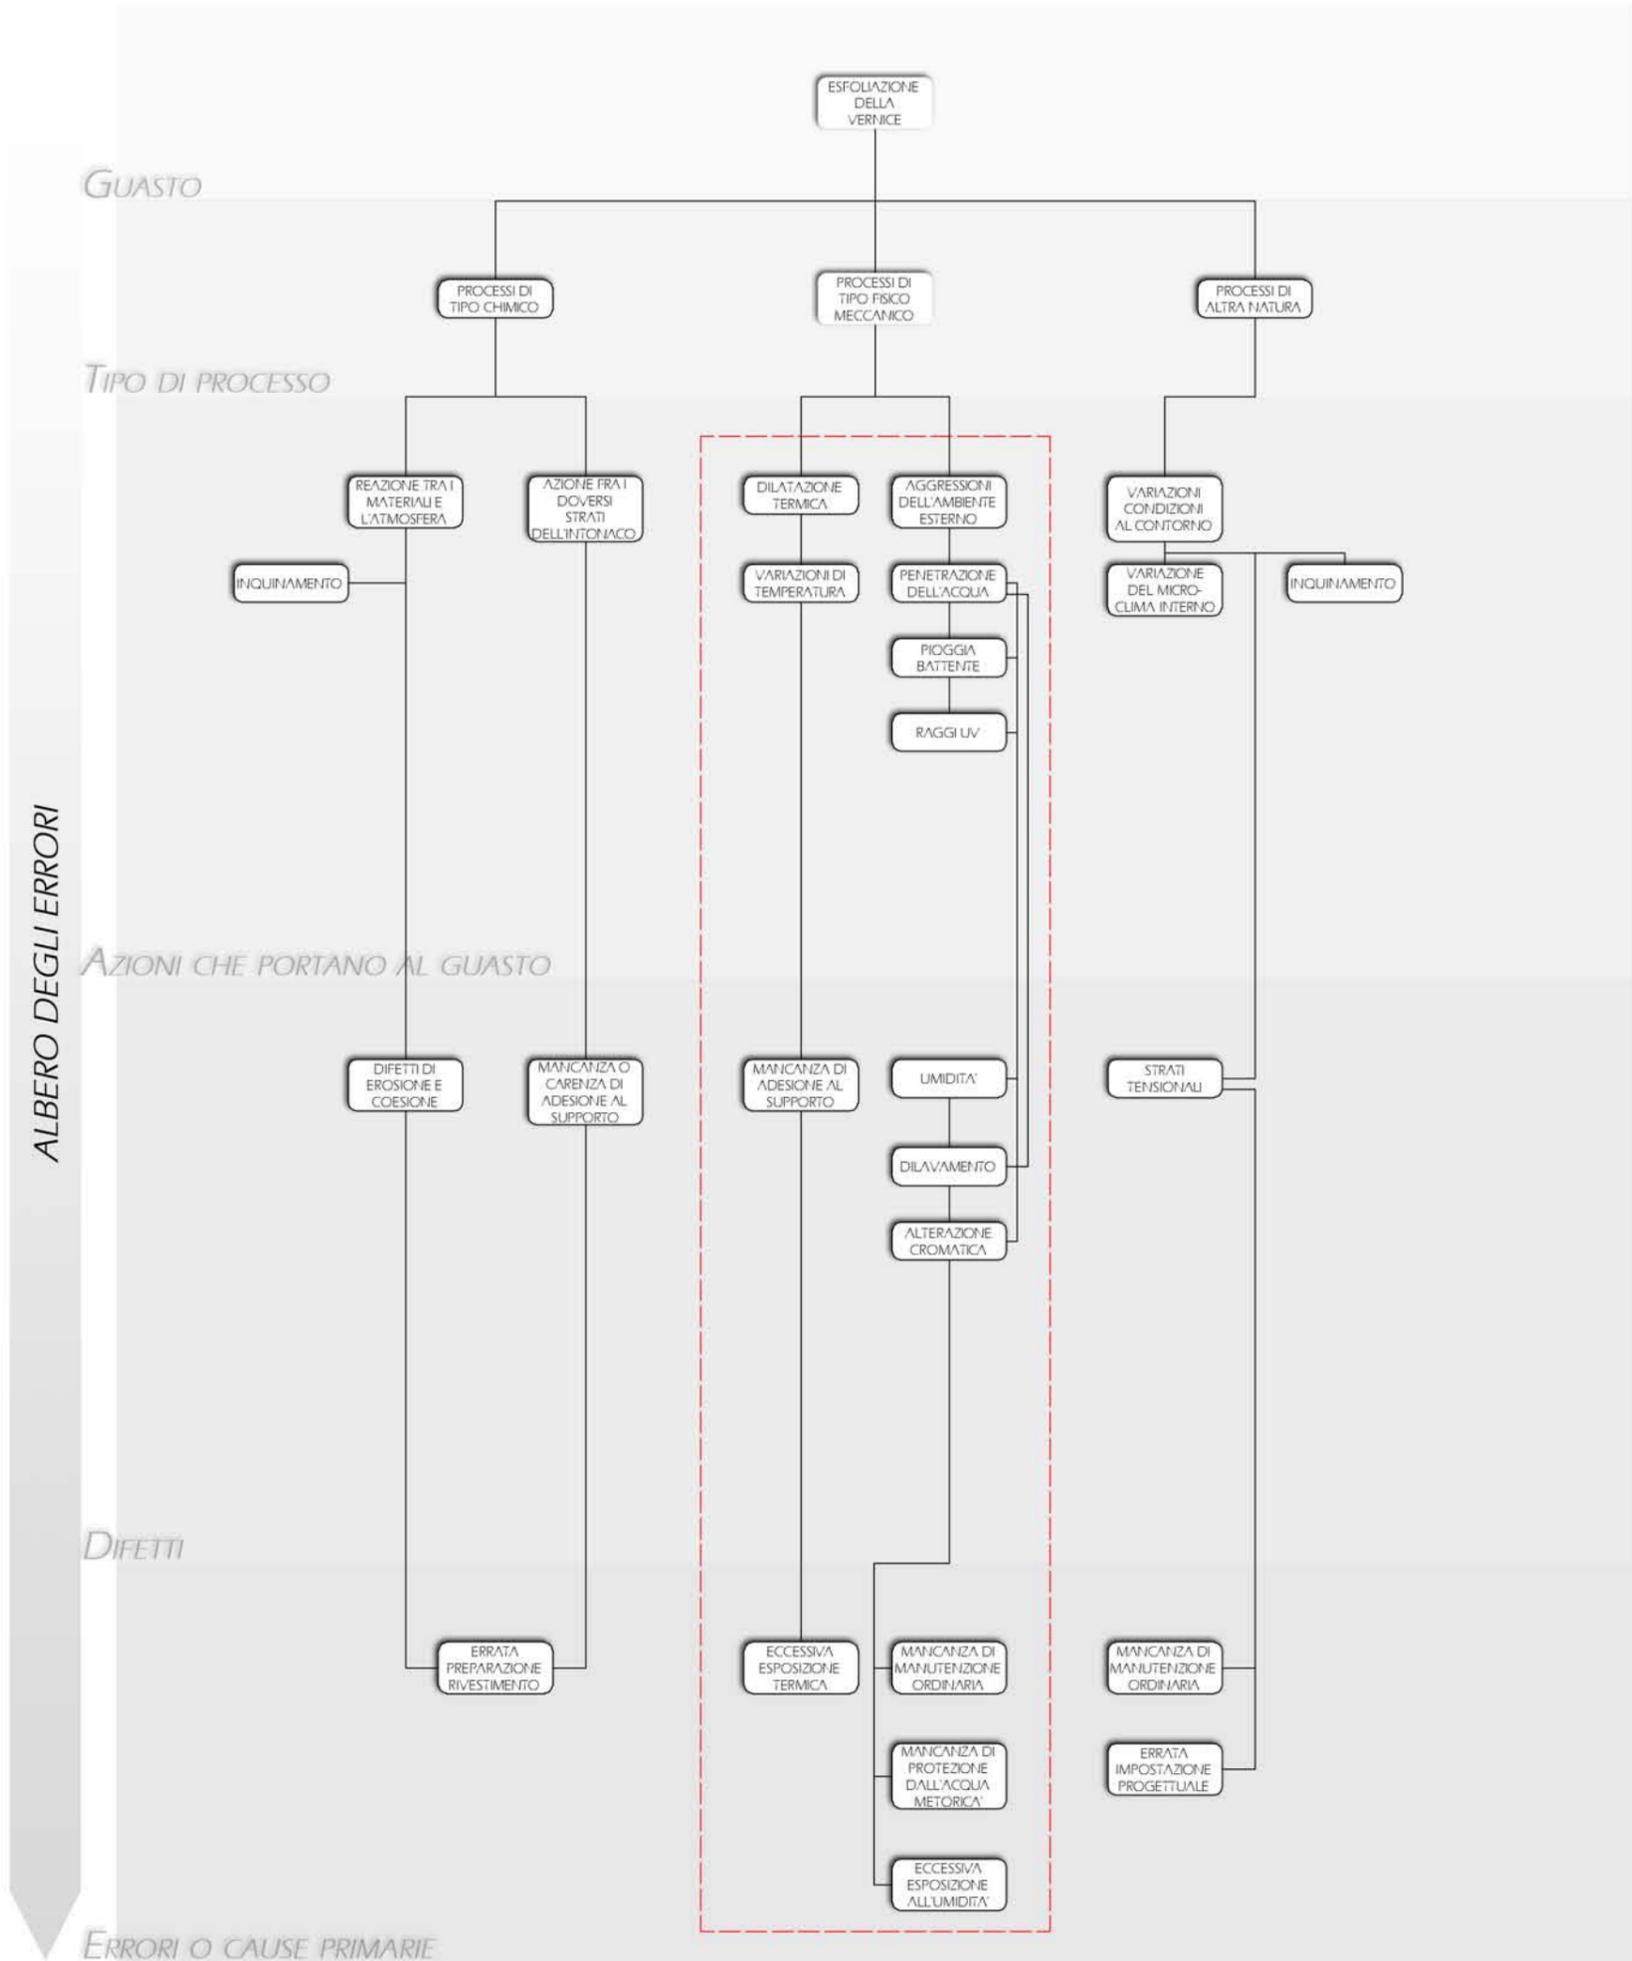
**RIFERIMENTO FOTOGRAFICO**

<p>DEFINIZIONE PATOLOGIA (SECONDO "LESSICO NORMAL 1/88")</p> <p>Degradazione che si manifesta con distacco, spesso seguito da caduta, di uno o più strati superficiali subparalleli fra loro (sfoglie).</p>	<p>DESCRIZIONE</p> <p>Le tinteggiature dei fronti, realizzate con tempera da esterni, sono degradate da evidente esfoliazione (distacchi di scaglie) della vernice. Tale fenomeno è dovuto dall'eccessiva esposizione agli agenti atmosferici, nonché da una generale incuria e mancanza di manutenzione ordinaria.</p>
<p>POSSIBILI CAUSE</p> <p>L'esposizione agli agenti atmosferici (quali vento, pioggia, radiazione solare), oltre al naturale invecchiamento, porta al fenomeno dell'esfoliazione. Il processo è inoltre accelerato da una scarsa protezione della tinteggiatura e da una mancanza di manutenzione ordinaria.</p>	<p>EFFETTI</p> <p>L'eccessiva esposizione agli agenti atmosferici, in particolare il percolamento discendente delle acque meteoriche, favorisce l'insorgere di degradi alle tinteggiature, tra cui il principale è l'esfoliazione della vernice. Ulteriori effetti evidenti sono le alterazioni cromatiche o il dilavamento dell'intonaco sottostante. Tali fenomeni sono stati favoriti dalla mancanza di manutenzione ordinaria, che ha permesso un più rapido ammaloramento degli elementi.</p>

<p>STATO DI AVANZAMENTO</p> <p>Il fenomeno risulta in atto.</p>	<p>ANOMALIE CORRELATE</p> <ul style="list-style-type: none"> <li>- Dilavamento (SdC_D07)</li> <li>- Umidità di percolamento (SdC_D08)</li> <li>- Alterazione cromatica (SdC_D10)</li> </ul>

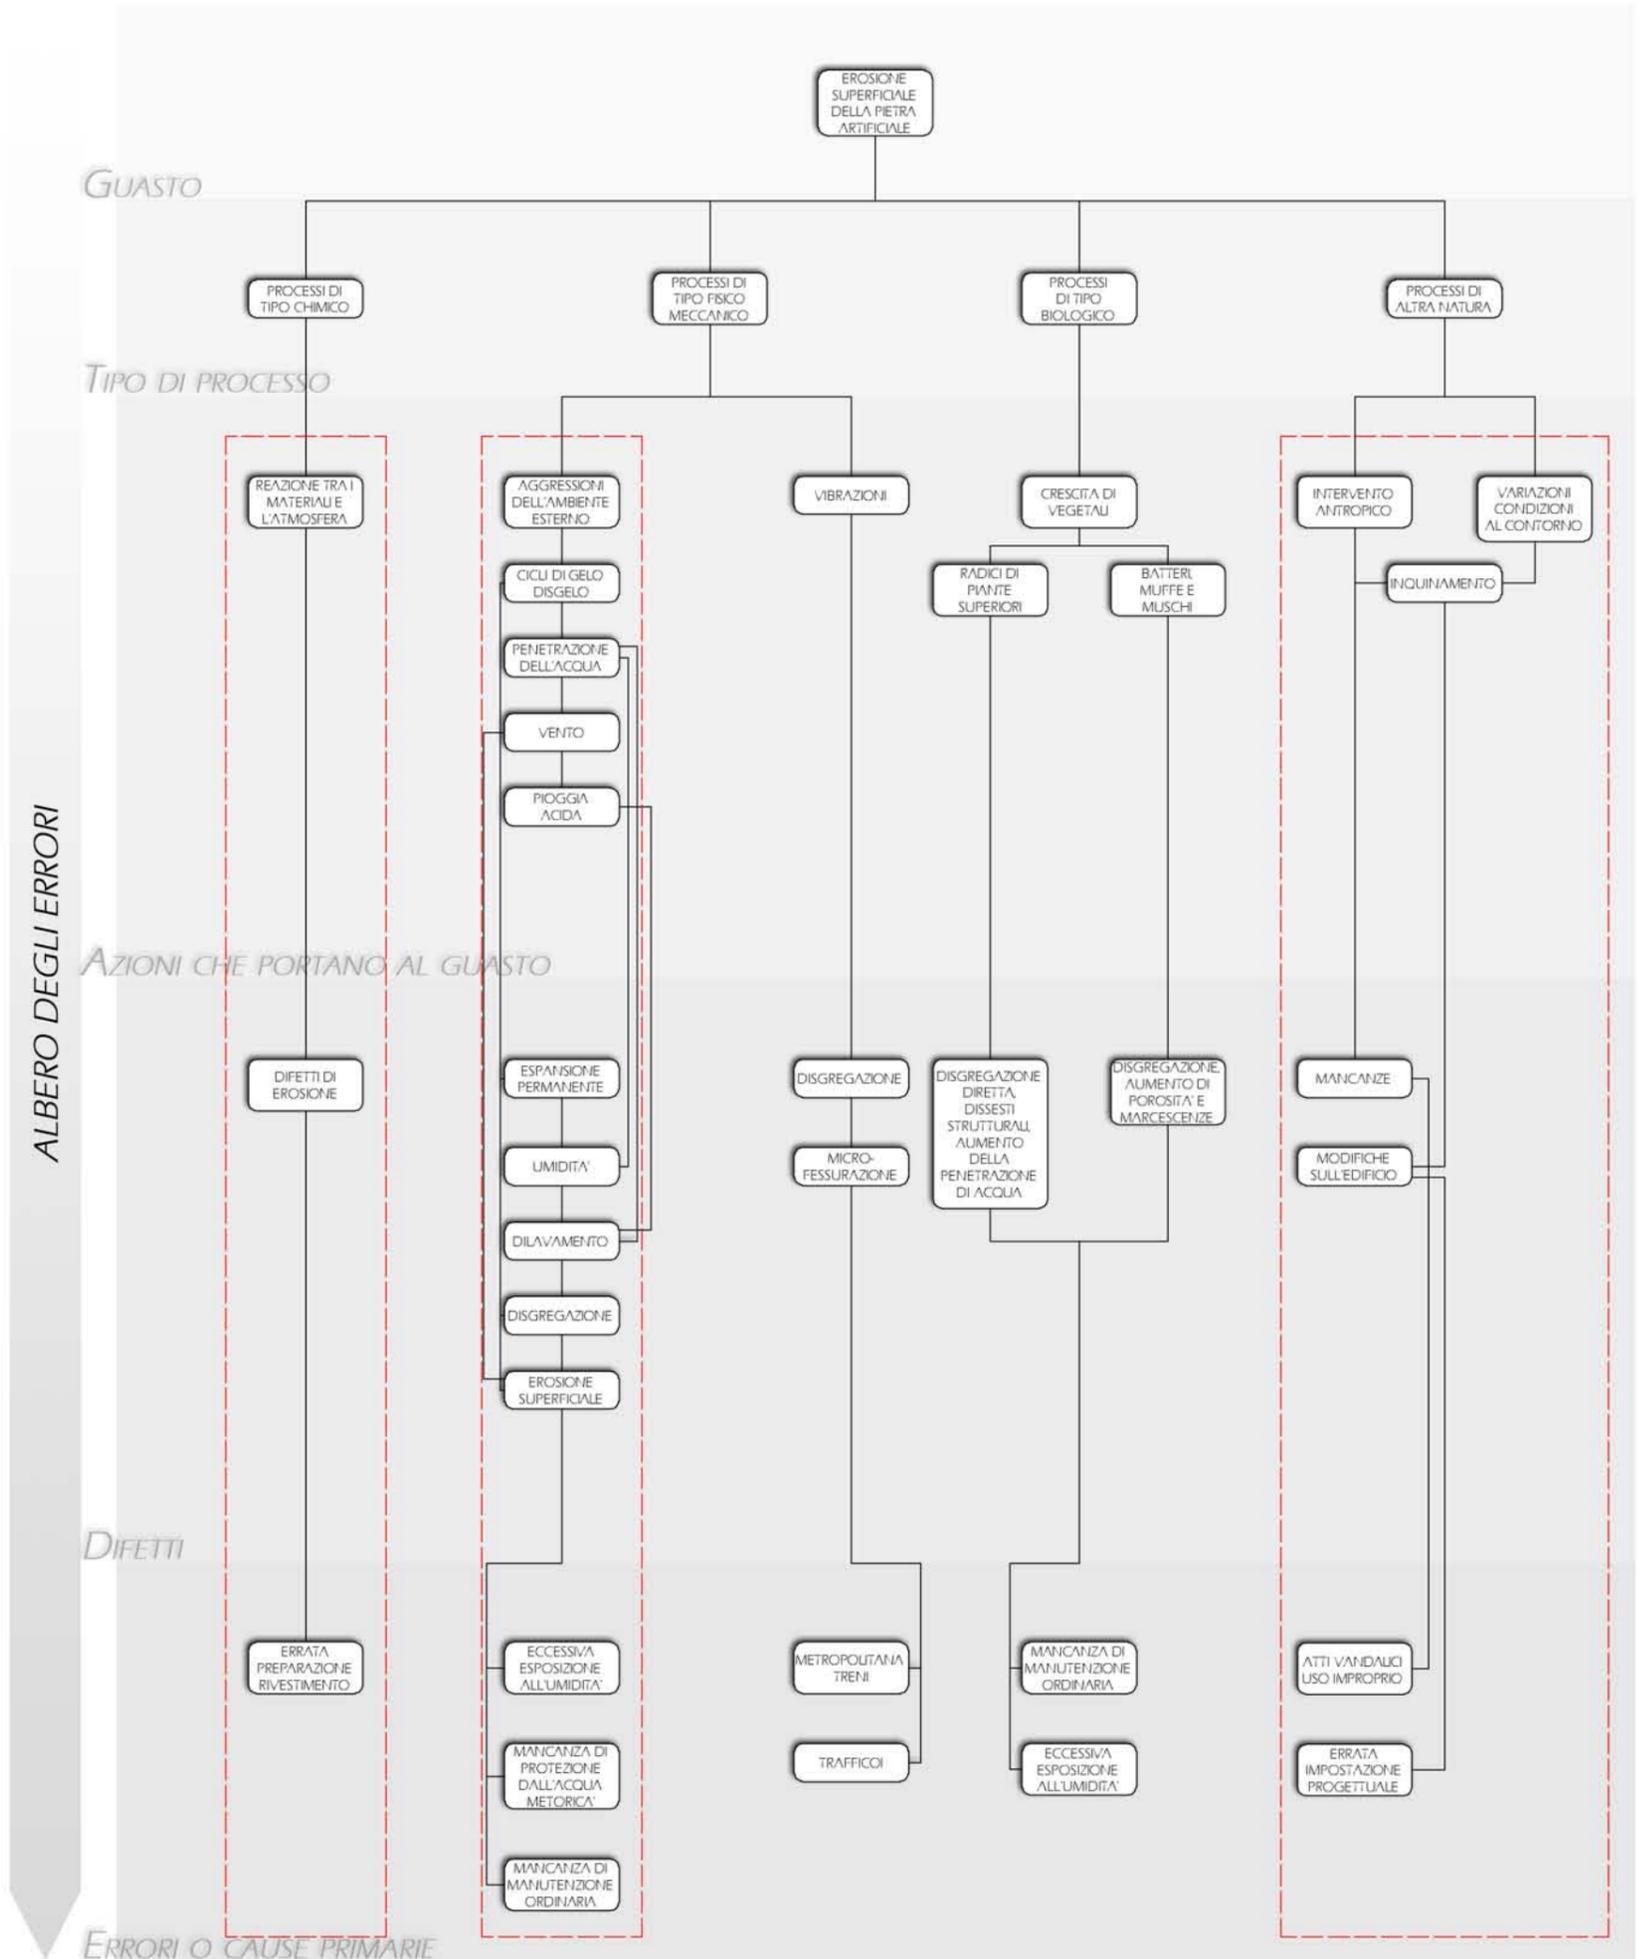
<p>RILIEVO FOTOGRAFICO</p>

<p>DEFINIZIONE PATOLOGIA (SECONDO "LESSICO NORMAL 1/88")</p> <p>Asportazione di materiale dalla superficie dovuta a processi di natura diversa. Quando sono note le cause di degrado, possono essere usati anche termini come <i>erosione per abrasione</i> o <i>erosione per corrosione</i> (cause meccaniche), <i>erosione per corrosione</i> (cause chimiche o biologiche), <i>corrosione per usura</i> (cause antropiche).</p>	<p>DESCRIZIONE</p> <p>La pietra artificiale (impasto di stucco e aggregati di varia dimensione) è un materiale friabile e facilmente soggetto ad erosione, nel quale l'acqua può facilmente filtrare e deteriorarne la superficie. La mutua azione degli agenti atmosferici (vento, piogge acide o cicli di gelo - disgelo) porta alla disgregazione del conglomerato.</p>
<p>POSSIBILI CAUSE</p> <p>Tale patologia è dovuta all'esposizione agli agenti atmosferici (ristagno delle acque meteoriche sulla superficie scabra del materiale), la cui penetrazione può esser facilitata da un'errata preparazione dell'impasto, e all'invecchiamento naturale dell'elemento stesso. Il fenomeno di degrado può esser accelerato ed enfatizzato da una mancanza di manutenzione ordinaria, a cui si aggiungono eventuali usi impropri e/o atti vandalici.</p>	<p>EFFETTI</p> <p>L'incoerenza dei componenti della pietra artificiale permette all'acqua di infiltrarsi all'interno dell'impasto di stucco e aggregati. La presenza di acqua può portare a cicli gelo - disgelo che, uniti ad altre azioni degli agenti atmosferici, causa l'erosione superficiale della pietra artificiale, compromettendone le proprietà fisiche e meccaniche. Tale fenomeno, con il tempo, può portare alla creazione di piani di scorrimento fra gli strati superficiali e quelli più interni, fino a giungere all'esfoliazione di alcune parti.</p>

<p>STATO DI AVANZAMENTO</p> <p>Il fenomeno risulta in atto.</p>	<p>ANOMALIE CORRELATE</p> <ul style="list-style-type: none"> <li>- Vegetazione infestante (SdC_D03)</li> <li>- Efflorescenza (SdC_D06)</li> <li>- Dilavamento (SdC_D07)</li> <li>- Umidità di percolamento (SdC_D08)</li> </ul>
