POLITECNICO DI MILANO

## R<sup>3</sup>: Refurbishment - Reuse - Reversibility

Recupero e rifunzionalizzazione della Facoltà di Medicina Veterinaria

Anno Accademico 2013/2014

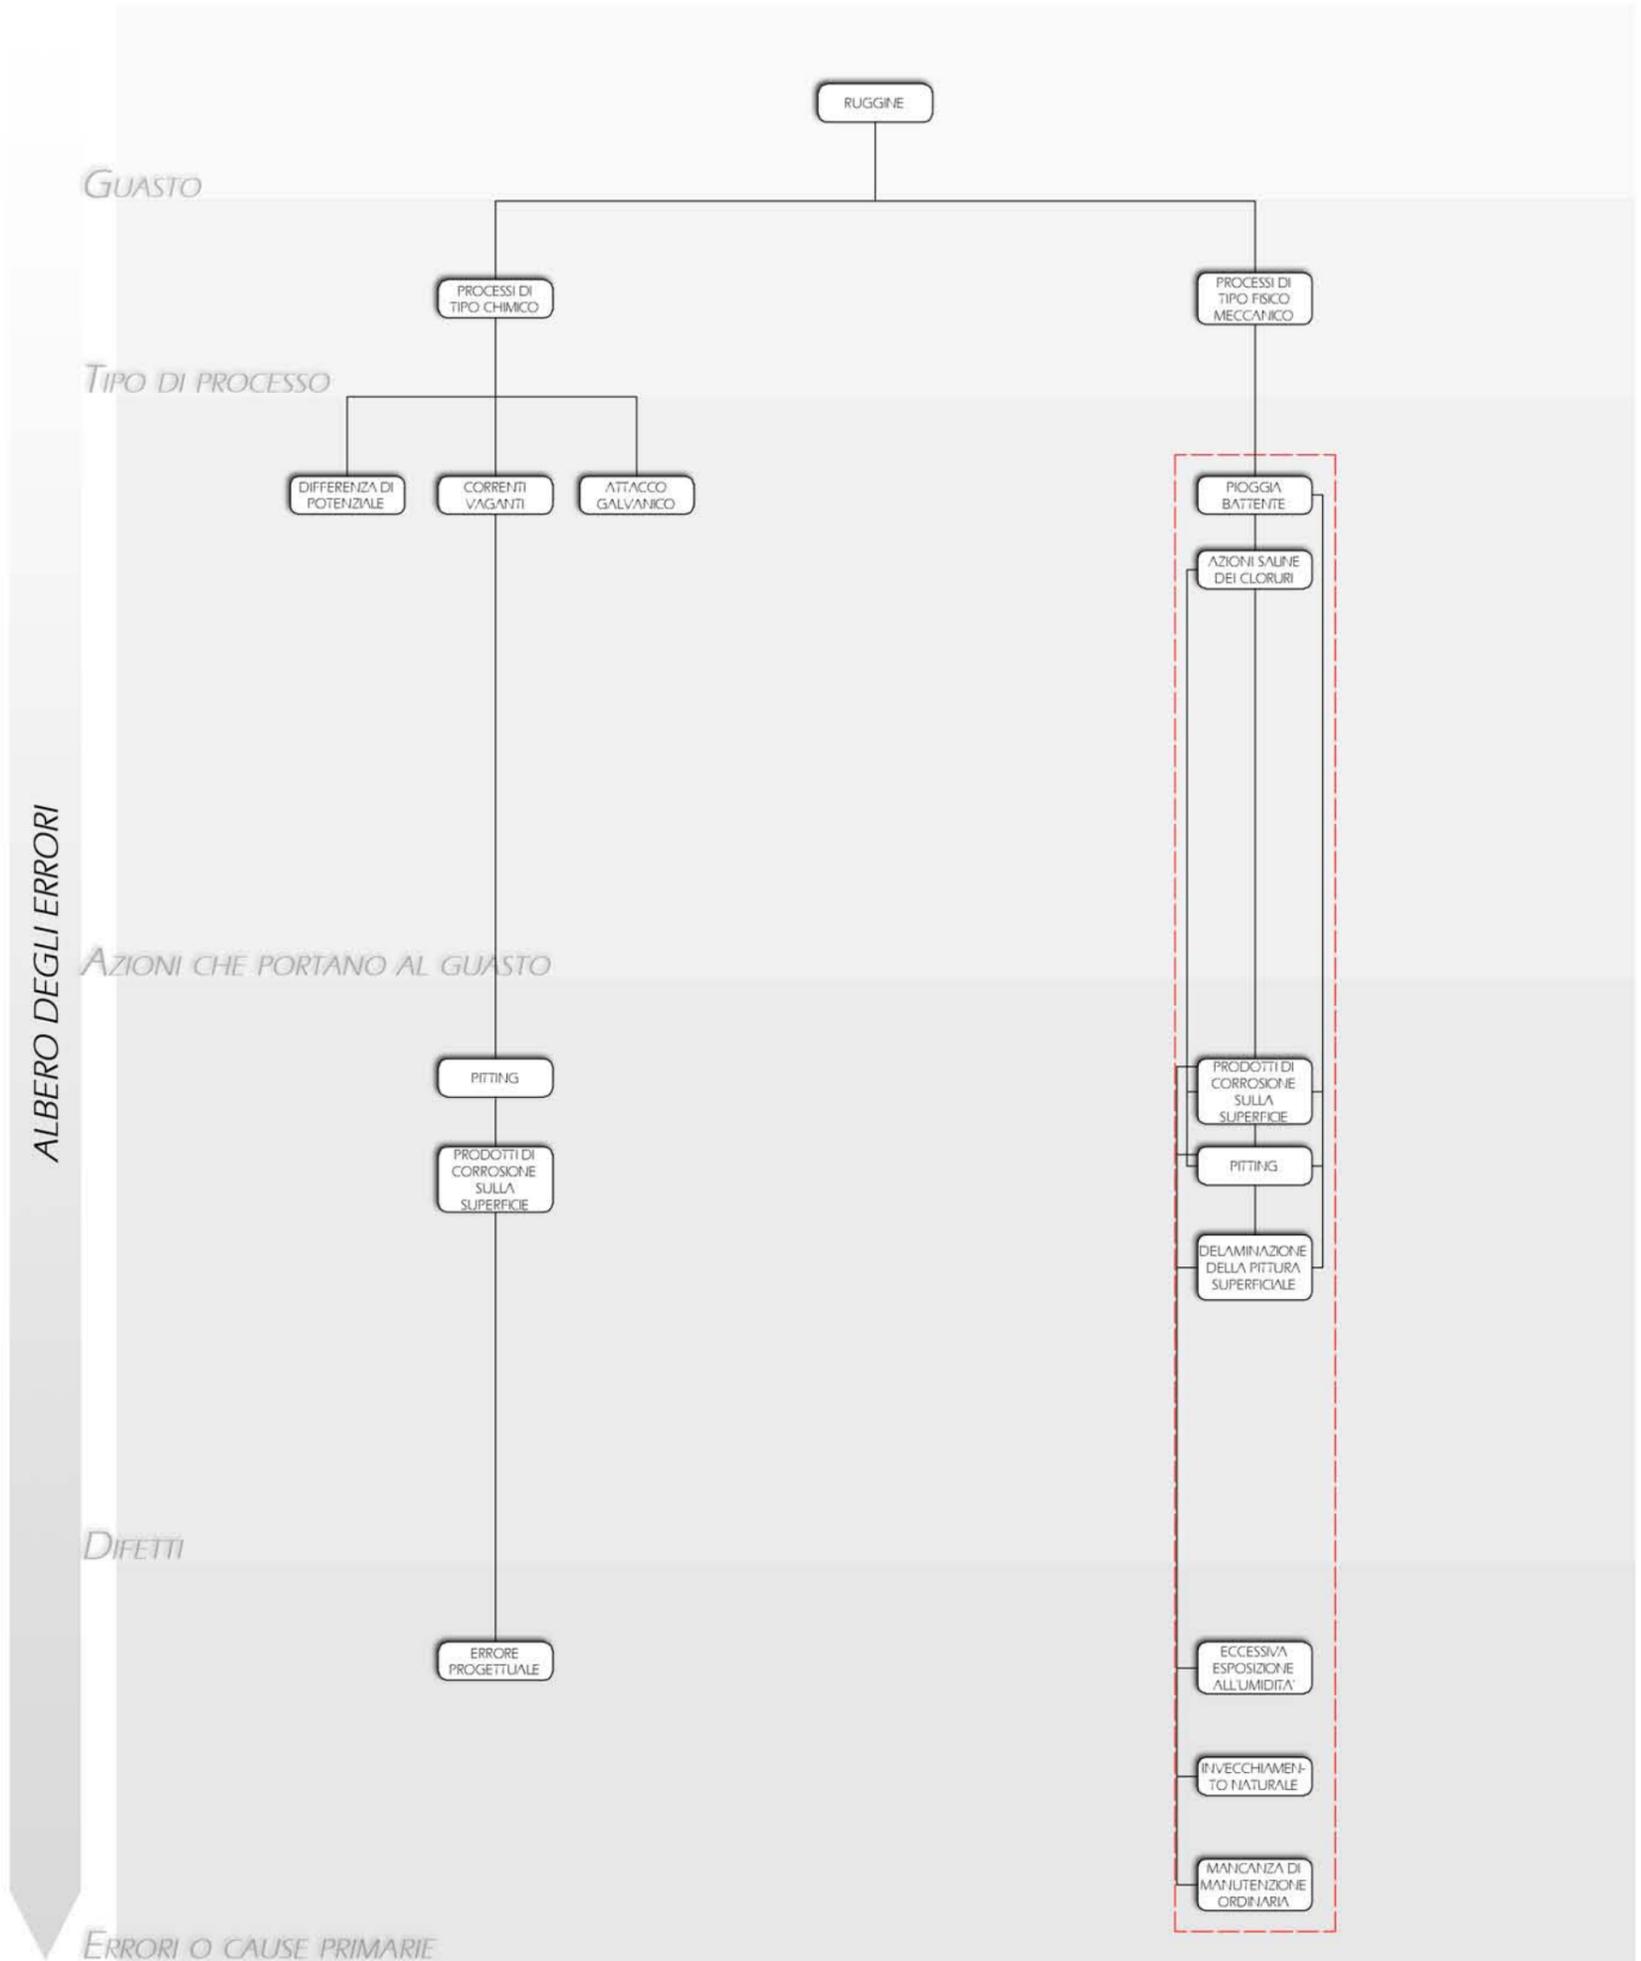
<p>DEFINIZIONE PATOLOGIA (SECONDO "LESSICO NORMAL 1/88")</p> <p>La definizione di ruggine, nel Lessico Normal 1/88, è data attraverso la denominazione di "macchia", ovvero: alterazione che si manifesta con pigmentazione accidentale e localizzata della superficie; è correlata alla presenza di materiale estraneo al substrato (ruggine, sali di rame, sostanza organiche, vernici).</p> <p>Nel caso in oggetto, il fenomeno della ruggine si manifesta sulla maggioranza degli elementi metallici.</p>	<p>DESCRIZIONE</p> <p>Con l'imbibizione delle superfici metalliche prive di protezione ha inizio il processo di ossidazione dello strato superficiale del materiale. L'avanzamento di tale processo prosegue attorno alle porzioni già ossidate portando, con il tempo, anche al distacco delle parti completamente ossidate. Vengono così messe in luce nuove porzioni sane, su cui comincia nuovamente l'intero processo corrosivo.</p>

<p>POSSIBILI CAUSE</p> <p>Il degrado degli elementi metallici è dovuto all'attacco degli agenti atmosferici (presenza di umidità sulle superfici, percolamento da acque meteoriche); l'esposizione a tali agenti abbinata a una mancanza o perdita dello strato protettivo, innesta un processo chimico che porta alla formazione di ruggine e altri prodotti di corrosione.</p>	<p>EFFETTI</p> <p>A causa di questa anomalia, le parti di metallo ossidate (arrugginite) perdono le loro caratteristiche meccaniche (assottigliamento della sezione con conseguente perdita di resistenza) ed estetiche.</p>
<p>STATO DI AVANZAMENTO</p> <p>Il fenomeno risulta in atto.</p>	<p>ANOMALIE CORRELATE</p> <ul style="list-style-type: none"> <li>- Umidità di percolamento (SdC_D08)</li> </ul>
