OSPEDALE AGOSTINO BASSI – VOLUME II
PATOLOGIE DI DEGRADO E INTERVENTI DI
RIPARAZIONE E RIUSO DEGLI EDIFICI

POLITECNICO DI MILANO
FACOLTÀ DI ARCHITETTURA CIVILE
LAUREA MAGISTRALE

LABORATORIO DI RESTAURO
Proff. M. Boriani, S. Bortolotto, L. Toniolo

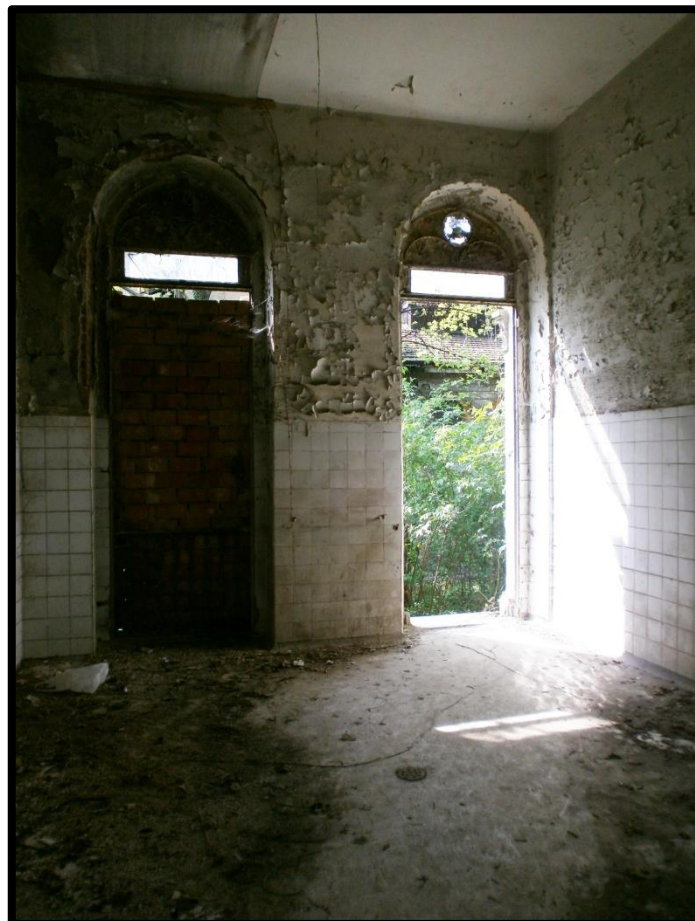
Ingresso	Materiali	Degradi
<i>Pavimenti</i>	Pavimenti in lastre di pietra naturale (beola)	<ul style="list-style-type: none"> • Deposito superficiale di polvere e rifiuti • Fessurazione • Scagliatura
<i>Pareti</i>	Rivestimento in piastrelle di ceramica (parte inferiore)	<ul style="list-style-type: none"> • Deposito superficiale di polvere e sporcizia • Alcuni elementi presentano fessurazioni • Alcuni elementi presentano un distacco importante • Mancanza o distruzione di elementi in alcune aree delle pareti
	Intonaco in malta di calce mista, metà comune e metà idraulica di Palazzolo (parte superiore)	<ul style="list-style-type: none"> • Casi gravi e diffusi di distacco • Lacune ampie concentrate specialmente attorno alle aperture dei serramenti • Degrado causato da umidità atmosferica e numerosi rappezzi di intonaco
<i>Soffitto</i>	Soffitto intonacato in malta di calce	<ul style="list-style-type: none"> • Qualche caso di distacco

<i>Serramenti</i>	Serramenti esterni in ferro con specchiatura a vetro (una porta e una finestra di	<ul style="list-style-type: none"> • Ossidazione del metallo • Corrosione atmosferica

egual dimensioni e aspetto)	concentrata agli innesti della muratura <ul style="list-style-type: none">• Mancanza di pannelli di vetro• Degrado causato da agenti meteorologici e mancanza di manutenzione• Luce della finestra inaccessibile poichè murata
<i>Altro</i>	Servizi Igienici	<ul style="list-style-type: none">• Pessime condizioni igieniche

Pulitura meccanica per mezzo di spazzole o scopinetti e getto d'acqua nebulizzata per eliminare i depositi superficiali laddove la pavimentazione si presenti idonea al riutilizzo. In caso di condizioni gravi, rimuovere e sostituire. Sigillatura delle fessurazioni con apposite resine.

Rimozione delle piastrelle e pulitura generale mediante metodo meccanico di spazzolatura e getto d'aria compressa. Per la porzione intonacata si consiglia lo stesso metodo di pulitura meccanica, seguita dalla rimozione, per mezzo di scalpelli, dei numerosi rappezzi da sostituire con nuova malta di calce idraulica compatibile con quella originale.

Per il consolidamento delle parti distaccate si consigliano iniezioni di prodotti adeguati e se possibile, l'applicazione di un idrorepellente seguito più avanti da una pigmentazione a seconda delle richieste di progetto.

A seguito di una pulitura superficiale meccanica si consiglia il consolidamento attraverso perforazioni controllate (le cui polveri e detriti andranno poi rimossi) per facilitare le iniezioni di prodotti specifici per riattaccare le porzioni distaccate dal supporto. Per fissare l'intonaco, si prevede l'uso di una malta fluida con resina acrilica. La pigmentazione sarà applicata come richiesta dal progetto.

Pulitura meccanica mediante spazzole dure di ferro e scartavetrimento. Procedere con sabbiatura se necessario. Sgrassare e riverniciare gli elementi in ferro e inserire nuove specchiature di vetro. Rimozione dei mattoni utilizzati per murare la finestra e inserimento di una nuova specchiatura.

Rimozione totale e reindirizzamento delle tubature secondo le necessità del nuovo programma di riutilizzo.

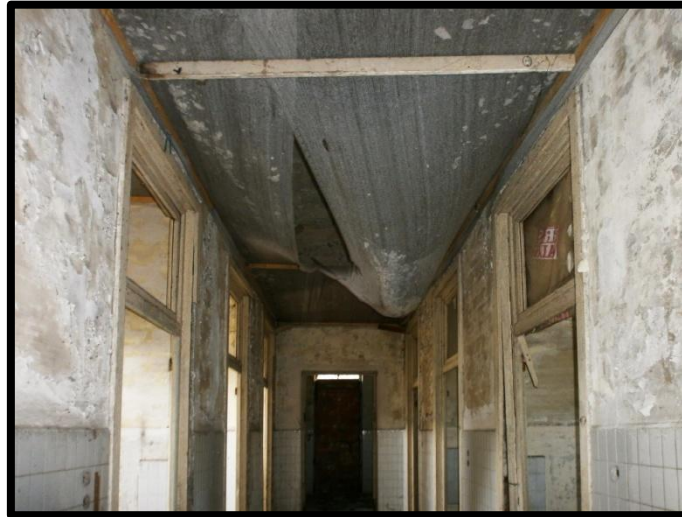
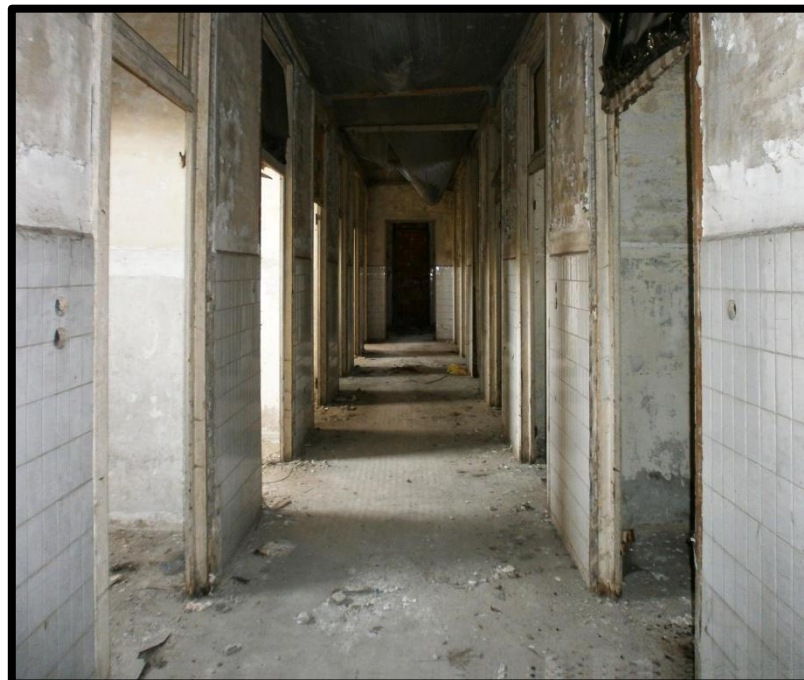
Corridoio Sud	<i>Materiali</i>	<i>Degradi</i>
<i>Pavimenti</i>	Pavimenti in lastre di pietra naturale (beola)	<ul style="list-style-type: none"> • Deposito superficiale di polvere e rifiuti • Fessurazione • Scagliatura
<i>Pareti</i>	Rivestimento in piastrelle di ceramica (parte inferiore)	<ul style="list-style-type: none"> • Deposito superficiale di polvere e sporcizia • Alcuni elementi presentano fessurazioni • Alcuni elementi presentano un distacco importante • Fessure circolari in alcuni elementi suggeriscono la rimozione di prese elettriche e/o impianti idraulici e tubature
	Intonaco in malta di calce mista, metà comune e metà idraulica di Palazzolo (parte superiore)	<ul style="list-style-type: none"> • Casi gravi e diffusi di distacco • Lacune molto ampie • Macchie d'umidità diffuse • Macchie indicanti il substrato dell'intonaco • Degrado causato da umidità atmosferica
<i>Soffitto</i>	Soffitto intonacato in malta di calce	<ul style="list-style-type: none"> • Gravi casi di distacco • Intonaco quasi del tutto mancante per scarsa manutenzione

<i>Serramenti</i>	Serramenti in legno di abete con specchiatura a vetro	<ul style="list-style-type: none"> • Mancanza di ante • Infissi deformati • Distacco di vernice • Degrado causato da umidità e mancanza di

manutenzione
<i>Altro</i>	n/a	n/a

Pulitura meccanica per mezzo di spazzole o scopinetti e getto d'acqua nebulizzata per eliminare i depositi superficiali laddove la pavimentazione si presenti idonea al riutilizzo. In caso di condizioni gravi, rimuovere e sostituire. Sigilittura delle fessurazioni con apposite resine.

Rimozione delle piastrelle e pulitura generale mediante metodo meccanico di spazzolatura e getto d'aria compressa e sostanze biocide nelle aree più umide. Per la porzione intonacata si consiglia lo stesso metodo di pulitura meccanica. I fori circolari riconducenti a vecchie tubature o impianti elettrici vanno ispezionati per valutarne il possibile riutilizzo oppure la chiusura completa con malta di calce idraulica compatibile con quella originale. Per il consolidamento delle parti distaccate si consigliano iniezioni di prodotti adeguati e se possibile, l'applicazione di un idrorepellente seguito più avanti da una pigmentazione a seconda delle richieste di progetto.

A seguito di una pulitura superficiale meccanica si consiglia il consolidamento attraverso perforazioni controllate (le cui polveri e detriti andranno poi rimossi) per facilitare le iniezioni di prodotti specifici per riattaccare le porzioni distaccate dal supporto. Si consiglia la completa rimozione dello strato superficiale di intonaco e la sua riapplicazione totale, seguendo la pigmentazione consigliata dal progetto.

Rimozione e sostituzione. A seguito della rimozione si consiglia la pulitura meccanica delle pareti dove precedentemente erano posizionati gli infissi per preparare le zone all'inserimento di nuovi serramenti.

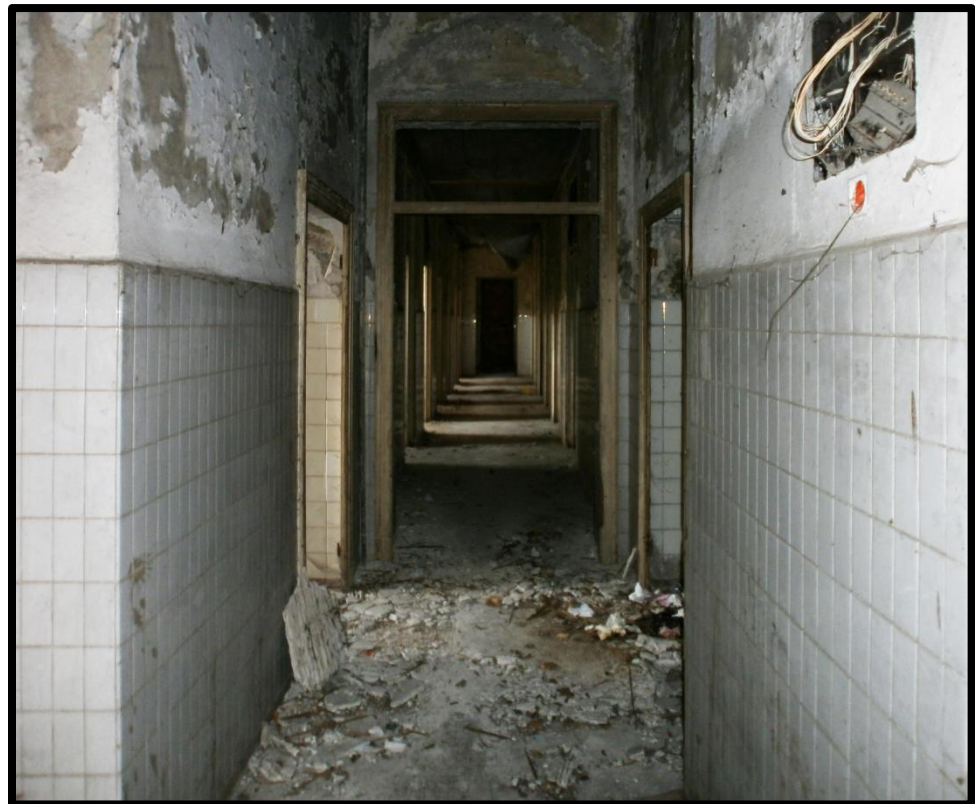
Corridoio Nord	<i>Materiali</i>	<i>Degradi</i>
<i>Pavimenti</i>	Pavimenti in lastre di pietra naturale (beola)	<ul style="list-style-type: none">• Deposito superficiale di polvere e rifiuti• Fessurazione• Scagliatura
<i>Pareti</i>	Rivestimento in piastrelle di ceramica (parte inferiore)	<ul style="list-style-type: none">• Deposito superficiale di polvere e sporcizia• Alcuni elementi presentano fessurazioni• Alcuni elementi presentano un distacco importante• Lacune mostrano la muratura sottostante• Fessure circolari in alcuni elementi suggeriscono la rimozione di prese elettriche e/o impianti idraulici e tubature• Quadro elettrico scoperto e visibile, non funzionante
	Intonaco in malta di calce mista, metà comune e metà idraulica di Palazzolo (parte superiore)	<ul style="list-style-type: none">• Casi gravi e diffusi di distacco• Lacune molto ampie• Macchie d'umidità diffuse• Macchie indicanti il substrato dell'intonaco• Degrado causato da umidità atmosferica

<i>Soffitto</i>	Soffitto intonacato in malta di calce	<ul style="list-style-type: none">• Gravi casi di distacco• Intonaco quasi del tutto mancante per scarsa manutenzione

<i>Serramenti</i>	Serramenti in legno di abete con specchiatura a vetro	<ul style="list-style-type: none">• Mancanza di ante• Infissi deformati• Distacco di vernice• Degrado causato da umidità e mancanza di manutenzione
<i>Altro</i>	n/a	n/a

Pulitura meccanica per mezzo di spazzole o scopinetti e getto d'acqua nebulizzata per eliminare i depositi superficiali laddove la pavimentazione si presenti idonea al riutilizzo. In caso di condizioni gravi, rimuovere e sostituire. Sigillatura delle fessurazioni con apposite resine.

Rimozione delle piastrelle e pulitura generale mediante metodo meccanico di spazzolatura e getto d'aria compressa e sostanze biocide nelle aree più umide. Per la porzione intonacata si consiglia lo stesso metodo di pulitura meccanica. I fori circolari riconducibili a vecchie tubature o impianti elettrici vanno ispezionati per valutarne il possibile riutilizzo oppure la chiusura completa con malta di calce idraulica compatibile con quella originale. Il quadro elettrico va ispezionato per la completa sostituzione e la creazione di un impianto nuovo funzionante e adatto al nuovo uso dell'ex-Ospedale.

Per il consolidamento delle parti distaccate si consigliano iniezioni di prodotti adeguati e se possibile, l'applicazione di un idrorepellente seguito più avanti da una pigmentazione a seconda delle richieste di progetto.

A seguito di una pulitura superficiale meccanica si consiglia il consolidamento attraverso perforazioni controllate (le cui polveri e detriti andranno poi rimossi) per facilitare le iniezioni di prodotti specifici per riattaccare le porzioni distaccate dal supporto. Si consiglia la completa rimozione dello strato superficiale di intonaco e la sua riapplicazione totale, seguendo la pigmentazione consigliata dal progetto.

Rimozione e sostituzione. A seguito della rimozione si consiglia la pulitura meccanica delle pareti dove precedentemente erano posizionati gli infissi per preparare le zone all'inserimento di nuovi serramenti.

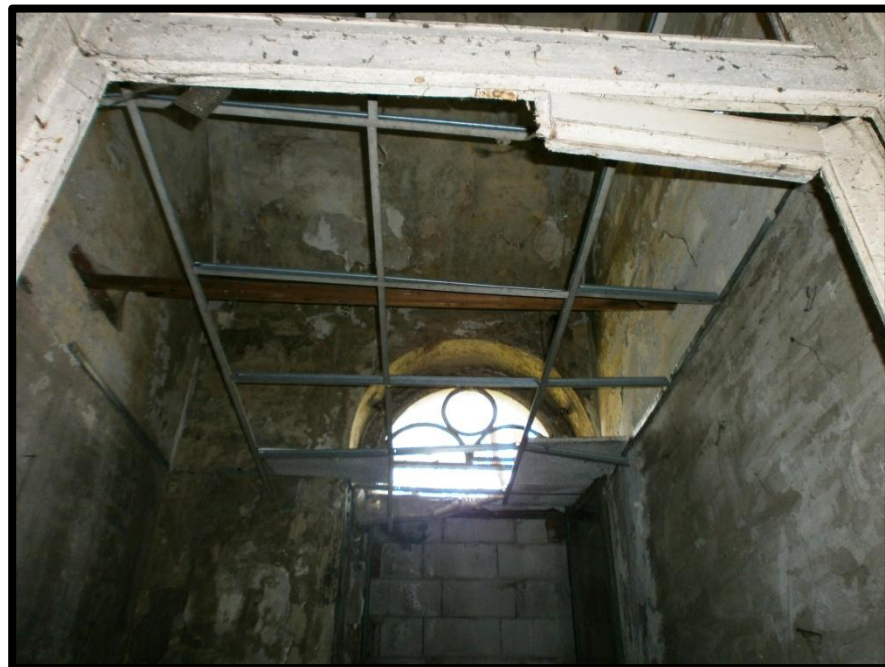
Stanza (uso sconosciuto)	Materiali	Degradi
<i>Pavimenti</i>	Pavimenti in lastre di pietra naturale (beola)	<ul style="list-style-type: none">• Deposito superficiale di polvere e rifiuti• Fessurazione• Scagliatura
<i>Pareti</i>	Intonaco in malta di calce mista, metà comune e metà idraulica di Palazzolo	<ul style="list-style-type: none">• Casi gravi e diffusi di distacco• Lacune molto ampie comprendenti quasi l'intera superficie delle pareti, alcune mostranti la muratura sottostante• Macchie d'umidità diffuse• Macchie indicanti il substrato dell'intonaco• Degrado causato da umidità atmosferica• Fessurazione• Presenza di patina biologica
<i>Soffitto</i>	Soffitto intonacato in malta di calce	<ul style="list-style-type: none">• Gravi casi di distacco• Intonaco quasi del tutto mancante per scarsa manutenzione• Fessurazione diffusa• Lacune, alcune mostranti struttura sottostante• Presenza di patina biologica

<i>Serramenti</i>	Serramenti interni in legno di abete con specchiatura a vetro	<ul style="list-style-type: none">• Mancanza di ante• Infissi deformati• Distacco di vernice• Degrado causato da umidità e mancanza di manutenzione• Elementi danneggiati

probabilmente per la forzata rimozione delle ante
	Serramenti esterni in ferro con specchiatura a vetro	<ul style="list-style-type: none">• Ossidazione• Corrosione atmosferica concentrata agli innesti della muratura• Mancanza di pannelli di vetro• Degrado causato da agenti meteorologici e mancanza di manutenzione• Luce della finestra inaccessibile poichè murata
Altro	n/a	n/a

Pulitura meccanica per mezzo di spazzole o scopinetti e getto d'acqua nebulizzata per eliminare i depositi superficiali laddove la pavimentazione si presenti idonea al riutilizzo. In caso di condizioni gravi, rimuovere e sostituire. Sigillatura delle fessurazioni con apposite resine.

Pulitura generale mediante metodo meccanico di spazzolatura e getto d'aria compressa e sostanze biocide nelle aree più umide.
Per il consolidamento delle parti distaccate si consigliano iniezioni di prodotti adeguati e se possibile, l'applicazione di un idrorepellente seguito più avanti da una pigmentazione a seconda delle richieste di progetto.

A seguito di una pulitura superficiale meccanica a cui seguirà l'applicazione di sostanze biocide laddove si è andata a formare una patina biologica, si consiglia il consolidamento attraverso perforazioni controllate (le cui polveri e detriti andranno poi rimossi) per facilitare le iniezioni di prodotti specifici per riattaccare le porzioni distaccate dal supporto. Si consiglia l'eventuale rimozione dello strato superficiale d'intonaco per poterne applicare uno nuovo la cui pigmentazione sarà compatibile con le richieste del progetto.

Rimozione e sostituzione degli infissi in legno. A seguito della rimozione si consiglia la pulitura meccanica delle pareti dove precedentemente erano posizionati gli infissi per preparare le zone all'inserimento di nuovi serramenti.

Pulitura meccanica dei serramenti esterni in ferro mediante spazzole dure di ferro e scartavetrimento. Procedere con sabbiatura se necessario. Sgrassare e riverniciare gli elementi in ferro e inserire nuove specchiature di vetro. Rimozione dei mattoni utilizzati per murare la finestra e inserimento di una nuova specchiatura.

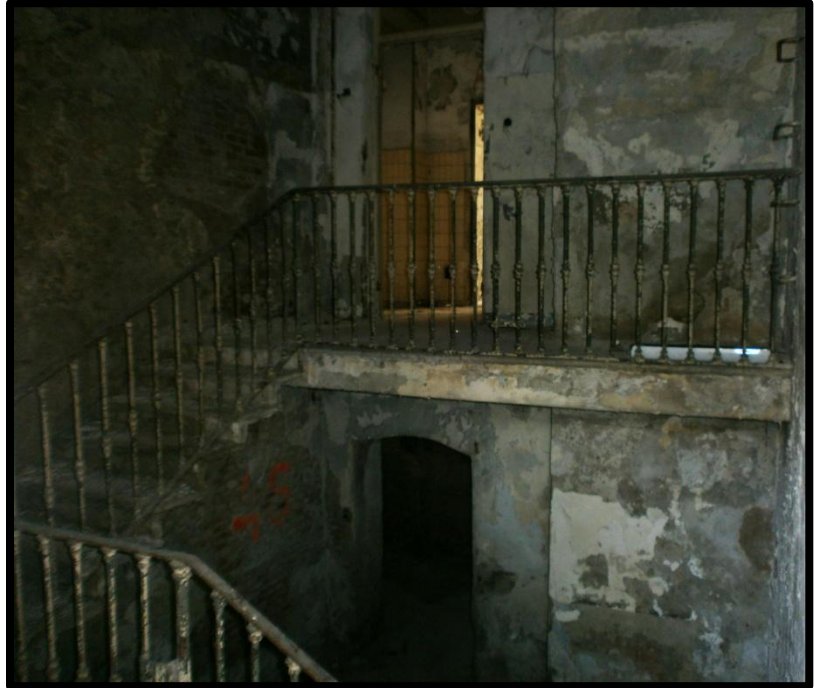
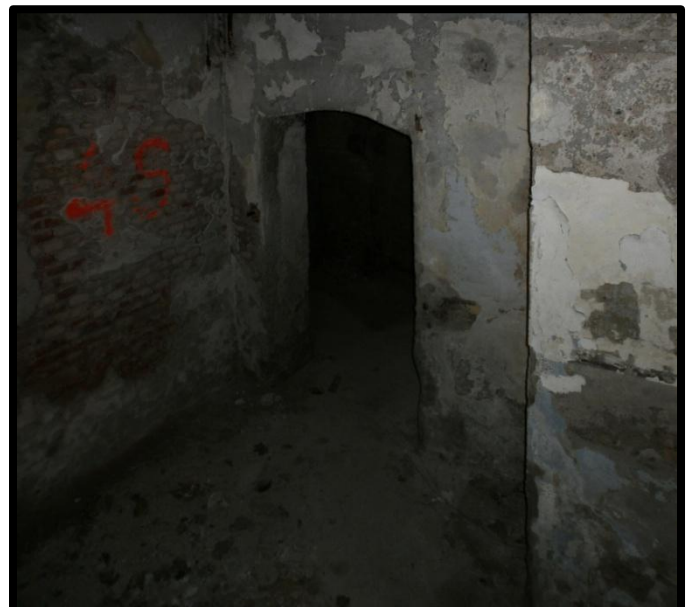
Atrio delle scale	Materiali	Degradi
<i>Pavimenti</i>	Pavimenti e gradini in lastre di pietra naturale (beola)	<ul style="list-style-type: none">• Deposito superficiale di polvere e rifiuti• Fessurazione• Scagliatura
<i>Pareti</i>	Pareti in mattoni pieni rivestite con intonaco in malta di calce mista, metà comune e metà idraulica di Palazzolo	<ul style="list-style-type: none">• Casi gravi e diffusi di distacco• Lacune molto ampie comprendenti quasi l'intera superficie delle pareti, alcune mostranti la muratura sottostante• Macchie d'umidità diffuse• Degrado causato da umidità atmosferica• Fessurazione• Presenza di patina biologica• Incrostazione causante una superficie irregolare con alterazioni cromatiche
<i>Soffitto</i>	Soffitto intonacato in malta di calce	<ul style="list-style-type: none">• Gravi casi di distacco• Intonaco quasi del tutto mancante per scarsa manutenzione• Lacune, alcune mostranti struttura sottostante• Presenza di patina biologica

<i>Altro</i>	Parapetto in ferro	<ul style="list-style-type: none">• Corrosione provocata da umidità e mancanza di manutenzione• Distacco dello strato di verniciatura

Pulitura meccanica per mezzo di spazzole o scopinetti e getto d'acqua nebulizzata per eliminare i depositi superficiali laddove la pavimentazione si presenti idonea al riutilizzo. In caso di condizioni gravi, rimuovere e sostituire. Sigillatura delle fessurazioni con apposite resine.

Rimozione di materiale incoerente tra le fessure e a seguire pulitura della superficie per mezzo di spazzole morbide e materiale biocida nelle zone più umide. Rimozione di incrostazioni con sabbatura. A seguito si consiglia del getto d'acqua nebulizzata per eliminare i prodotti chimici utilizzati nella rimozione di patina biologica e l'applicazione di un prodotto idrorepellente. Consolidamento con sigillatura a base di resine. Prima della sigillatura si consiglia di passare dello stucco a base di legante idraulico sulle lacune presenti nella muratura. La finitura delle pareti seguirà le indicazioni di progetto.

A seguito di una pulitura superficiale meccanica a cui seguirà l'applicazione di sostanze biocide laddove si è andata a formare una patina biologica, si consiglia il consolidamento attraverso perforazioni controllate (le cui polveri e detriti andranno poi rimossi) per facilitare le iniezioni di prodotti specifici per riattaccare le porzioni distaccate dal supporto. Si consiglia l'eventuale rimozione dello strato superficiale d'intonaco per poterne applicare uno nuovo la cui pigmentazione sarà compatibile con le richieste del progetto.

Rimozione del parapetto in ferro e completa sostituzione secondo le richieste estetiche del progetto di riuso dell'ex-Ospedale.

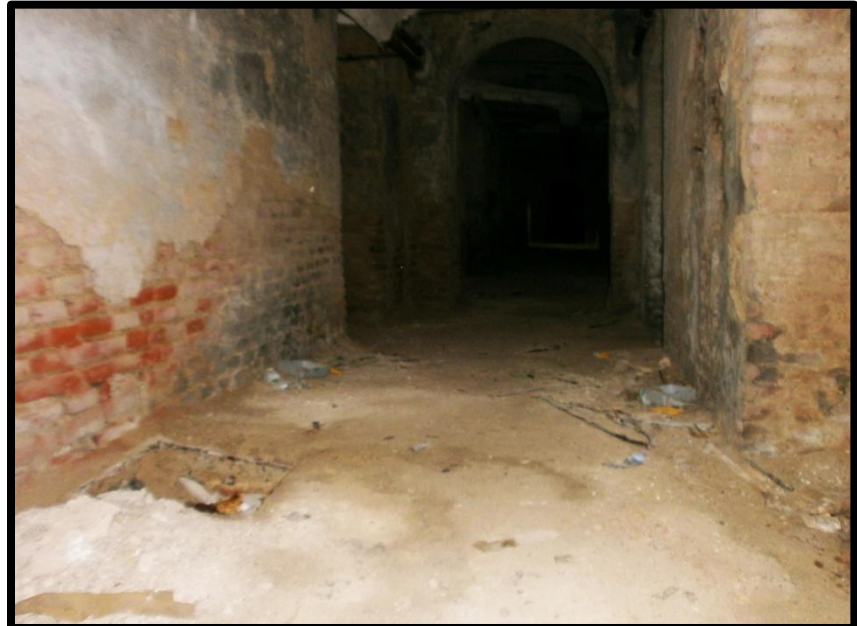
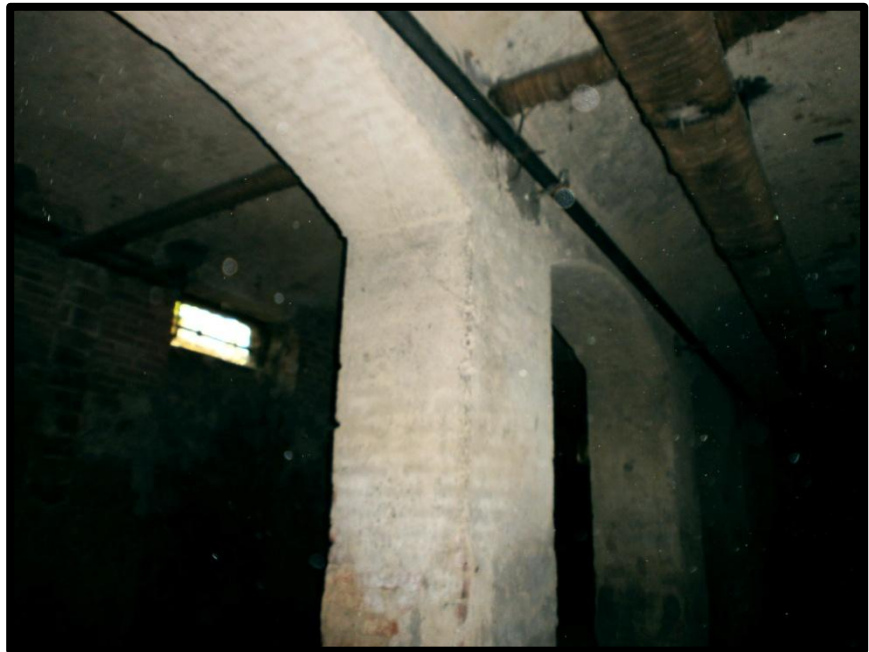
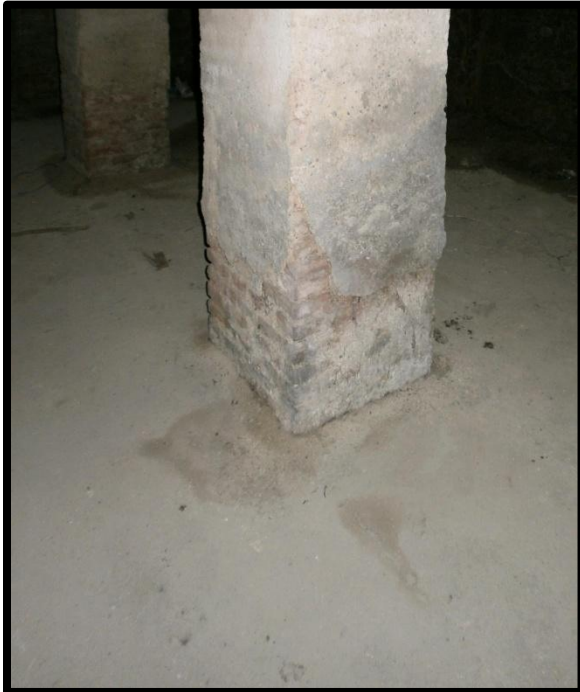
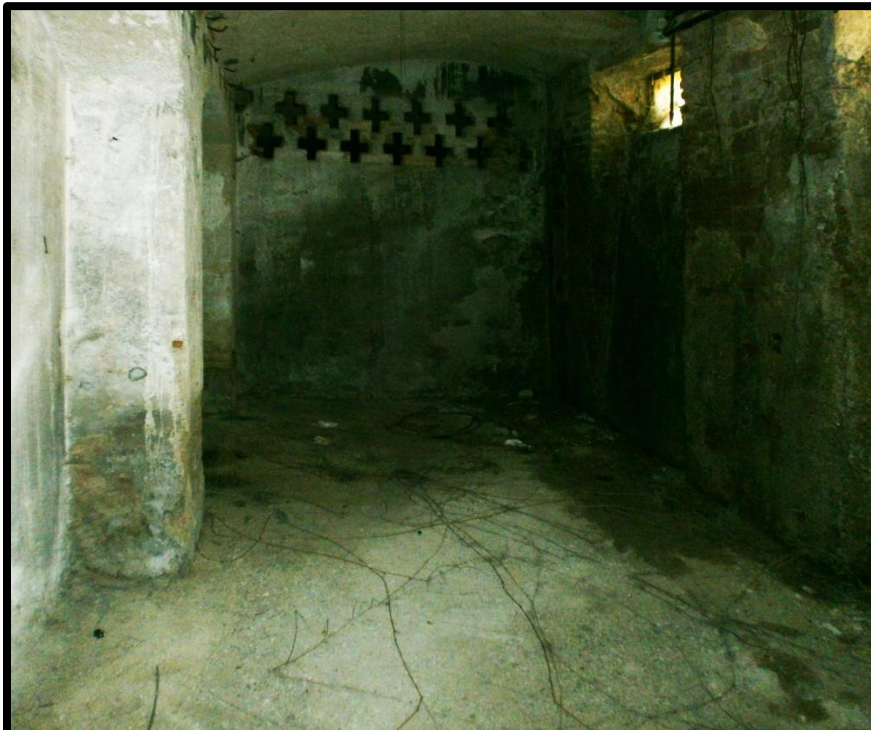
Locali sotterranei	Materiali	Degradi
<i>Pavimenti</i>	Pavimenti in calcestruzzo di 0.15 m di spessore con sottofondo in ghiaia	<ul style="list-style-type: none">• Deposito superficiale di polvere e rifiuti• Macchie di umidità presenti laddove vi è una possibile infiltrazione
<i>Pareti</i>	Archivolti e pareti in mattoni pieni	<ul style="list-style-type: none">• Deposito superficiale di polvere• Lacune mostranti muratura sottostante• Patina biologica in zone più umide• Macchie diffuse dove la parete incontra le aperture delle finestre a livello del terreno a causa d'infiltrazione di acqua• Leggero degrado per mancanza di manutenzione
<i>Soffitto</i>	Intradossi di archivolti in mattoni pieni	<ul style="list-style-type: none">• Deposito superficiale di polvere• Rare macchie di infiltrazione d'umidità
<i>Altro</i>	Pilastrini in mattoni pieni	<ul style="list-style-type: none">• Lacune del rivestimento alla base dei pilastrini mostranti la muratura sottostante

Pulitura meccanica attraverso l'uso di spazzole e getto d'acqua nebulizzata e infine sostanze biocide laddove sono presenti macchie di umidità. Individuare la fonte dell'infiltrazione d'acqua e procedere con metodi di riparazione sensibili alla struttura storica dell'ex-Ospedale.

Rimozione di materiale incoerente tra le fessure e a seguire pulitura della superficie per mezzo di spazzole morbide e materiale biocida nelle zone più umide. A seguito si consiglia del getto d'acqua nebulizzata per eliminare i prodotti chimici utilizzati nella rimozione di patina biologica. Consolidamento con sigillatura a base di resine. Prima della sigillatura si consiglia di passare dello stucco a base di legante idraulico sulle lacune presenti nella muratura. La finitura delle pareti seguirà le indicazioni di progetto a seconda dell'utilizzo previsto per i locali sotterranei.

Pulitura con spazzole morbide e consolidamento con resine organiche.

Per i pilastri, si seguano le istruzioni dell'intervento previsto per le pareti.
