RESTAURO DELL'ANGOLO DELL'ARA

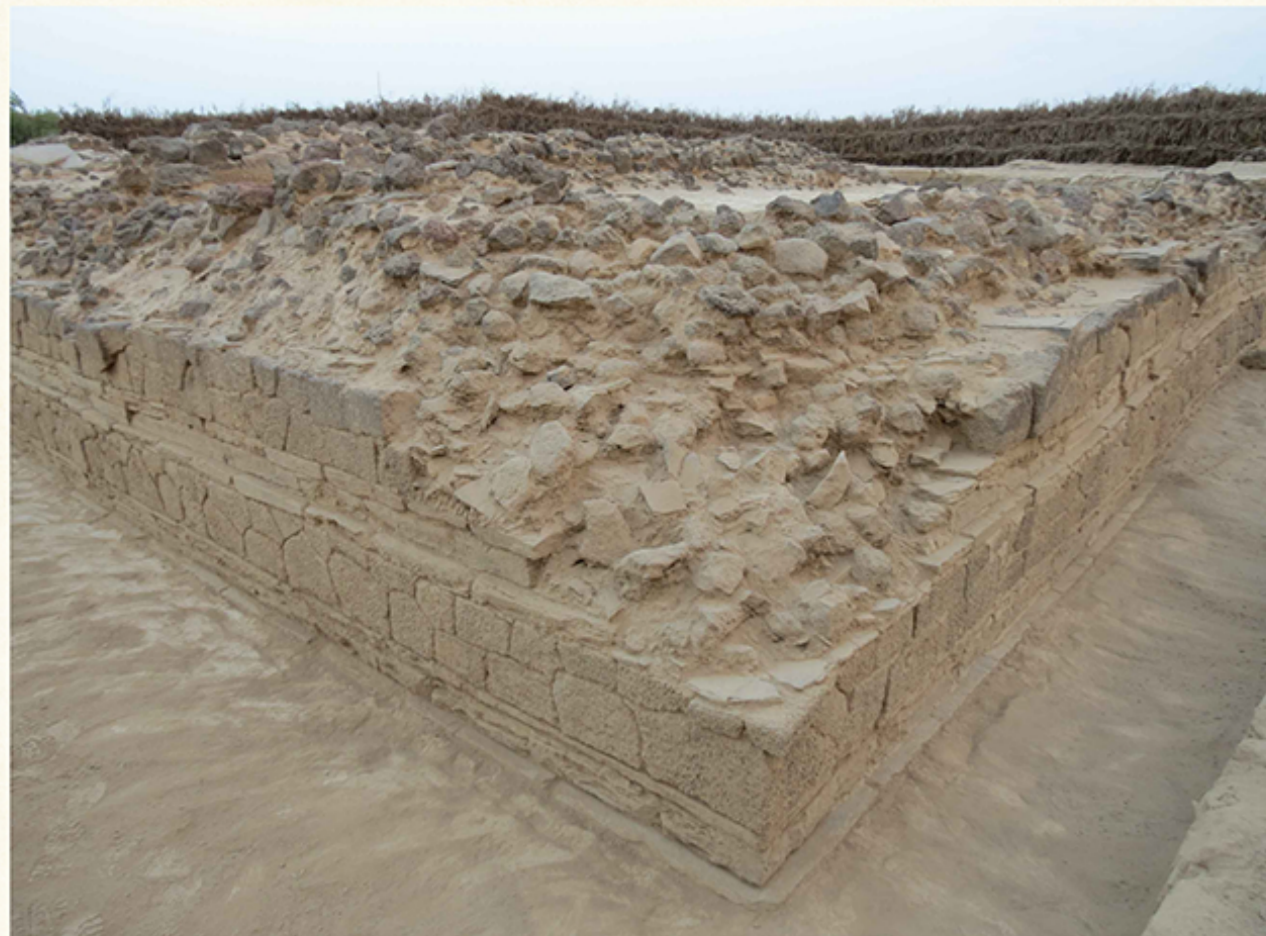
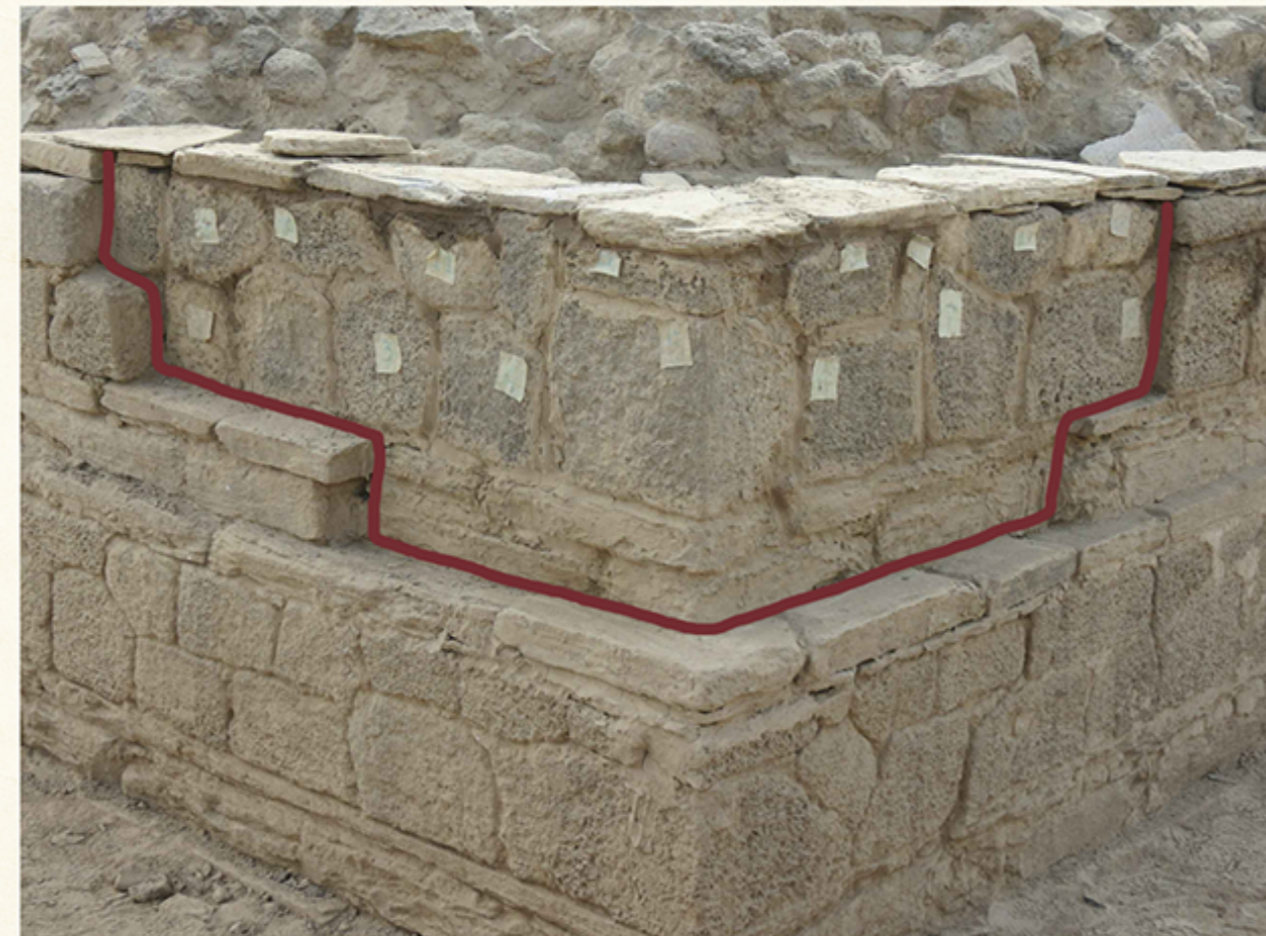
Dopo lo scavo di rinvenimento e a seguito degli eventi atmosferici, due angoli risultano essere fortemente danneggiati e con rilevanti parti mancanti. Si è deciso, per ottenere una maggiore stabilità ed unità del manufatto, di completare le parti mancanti con i medesimi materiali ma tenendo un leggero rientro rispetto all'esistente, in modo tale da poter essere facilmente riconoscibile da chiunque come intervento successivo.

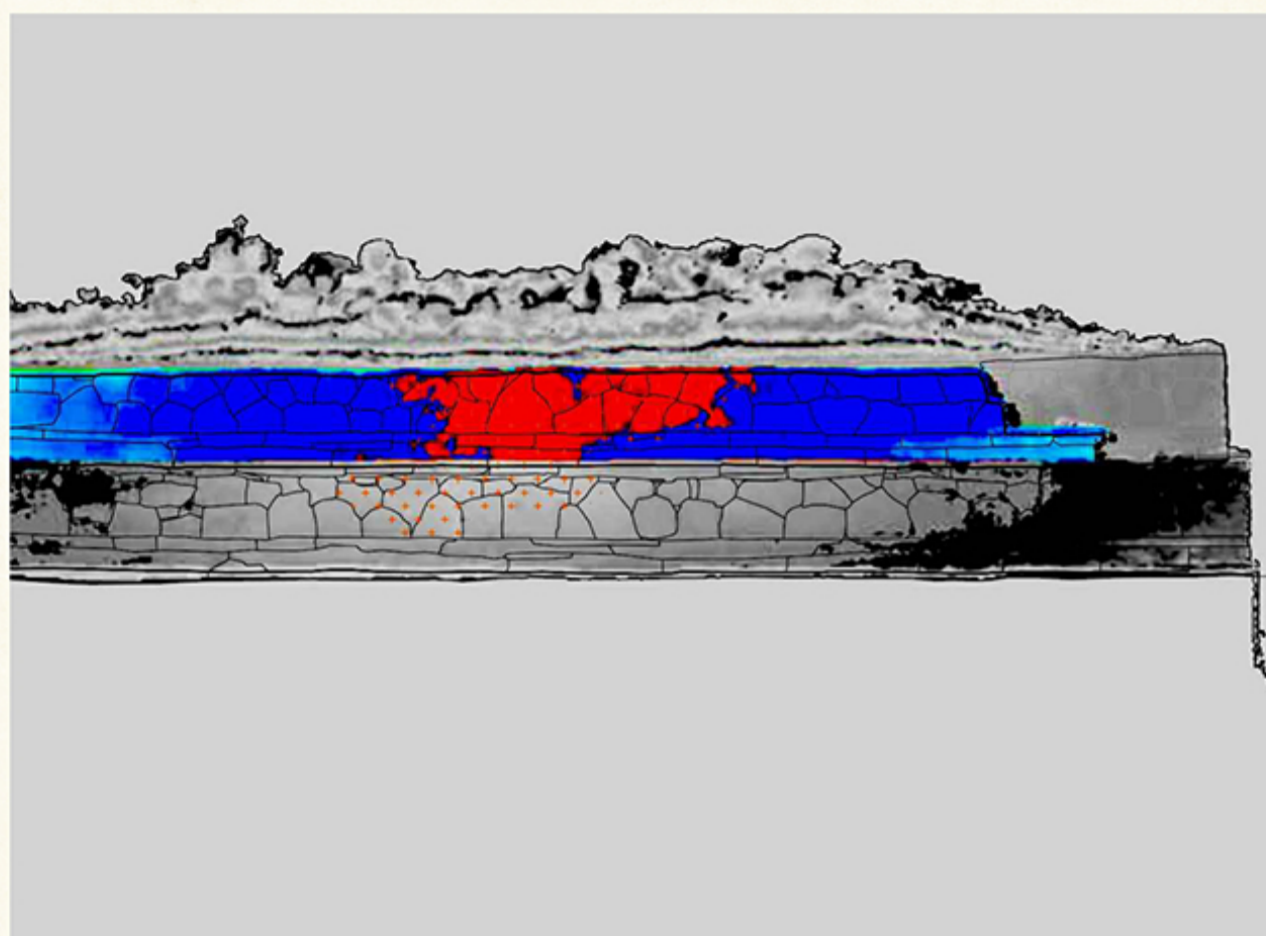
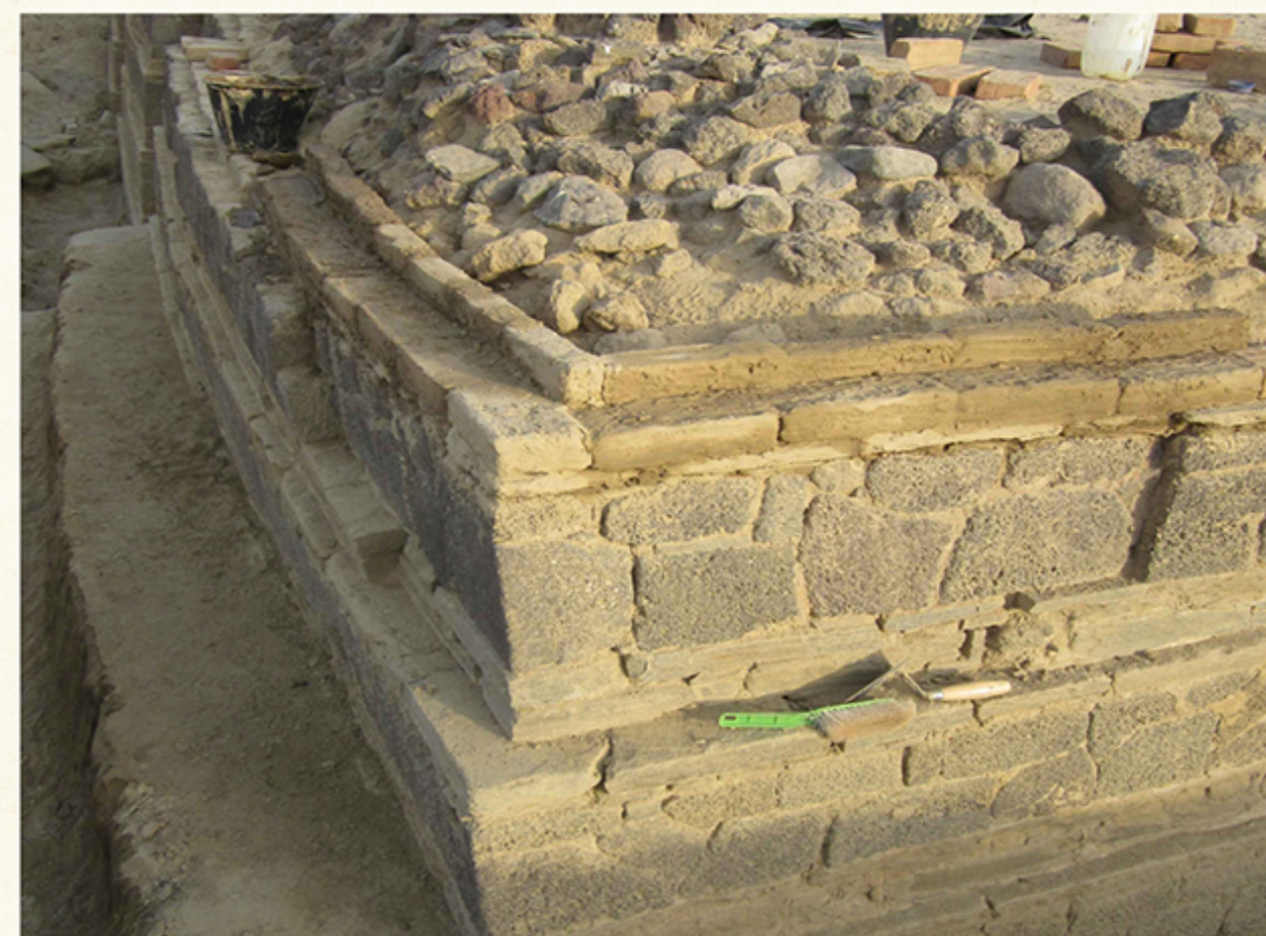
SPANCIAMENTO

Successivamente allo scavo che ha interessato la parte settentrionale dell'Ara, è stato evidenziato uno spanciamiento che interessa i primi due gradoni del basamento in prossimità con l'angolo nord-ovest; per evitare di causare ulteriori danni alla struttura e di portare al crollo della parete, si è deciso di non portare alla luce i gradoni sottostanti, lasciando così una contropinta generata dalla terra che mantiene la parete in condizione di momentanea stabilità. Si è inoltre optato per una gestione delle acque meteoriche in modo tale da evitare che queste, come già accaduto, possano peggiorare la coesione della struttura del muro e scongiurare ulteriori complicazioni.

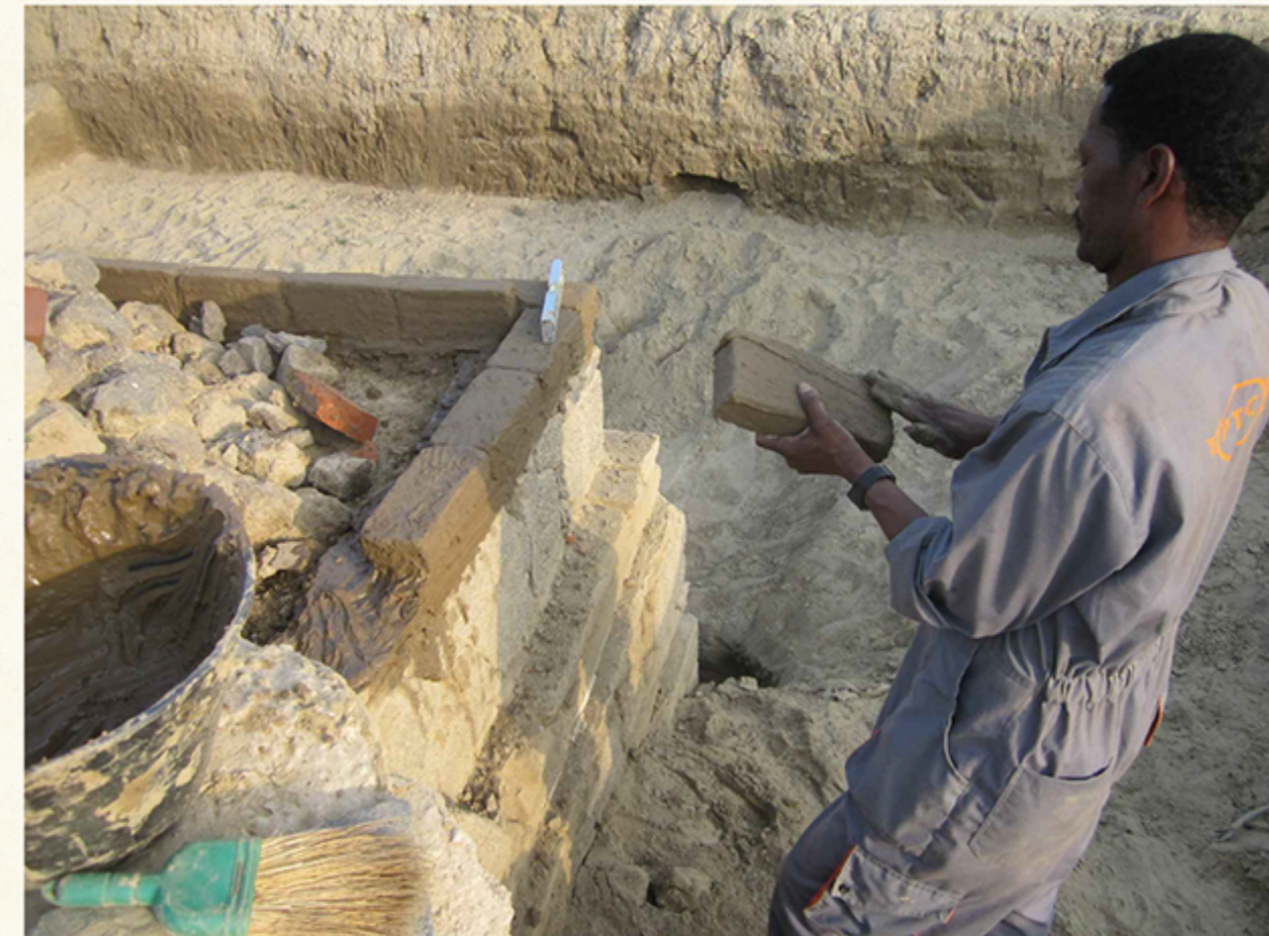
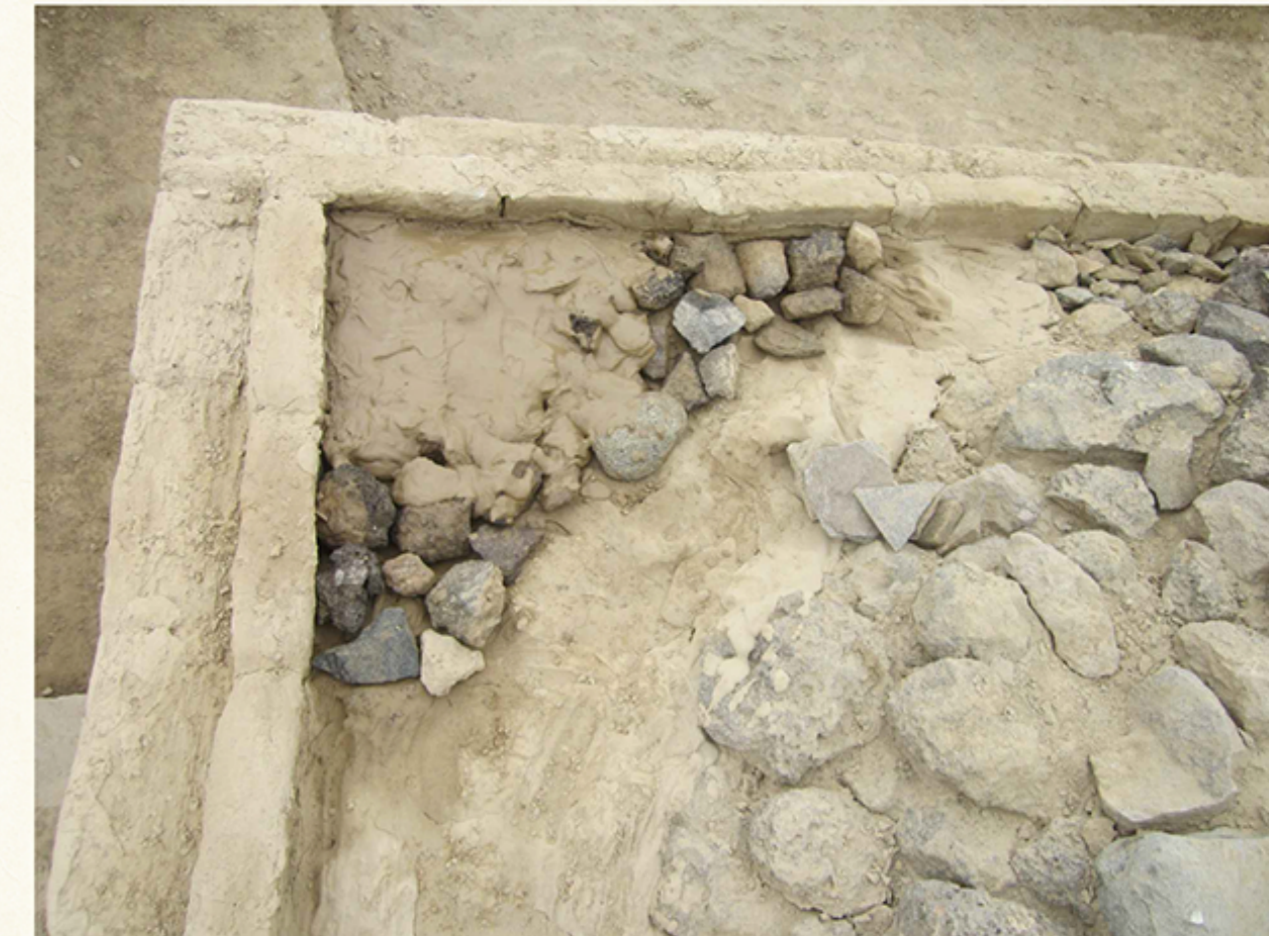
CREAZIONE DI CORNICI PER INSTABILITA' DELLE PARTI MURARIE

Nel corso della campagna di scavo avvenuta tra il 2013 e il 2014 è stato effettuato un intervento di restauro sulla parte superiore delle pareti del lato settentrionale e occidentale dell'Ara, con la creazione di una cornice in grado di mantenere stabili le pietre del muro della chiesa senza il rischio di eventuali cadute. La cornice è stata realizzata in mattoni rossi, scelti appositamente per la differenza con qualsiasi altro materiale. Per una migliore protezione ed aspetto di questo materiale, ogni singolo mattone è stato rivestito con uno spesso strato di argilla. Al fine di ottenere una maggiore stabilità della cornice creata, si è scelto di realizzare sulla parte interna dell'angolo, un riempimento costituito da piccole pietre di basalto e ricoperte con malta di argilla.

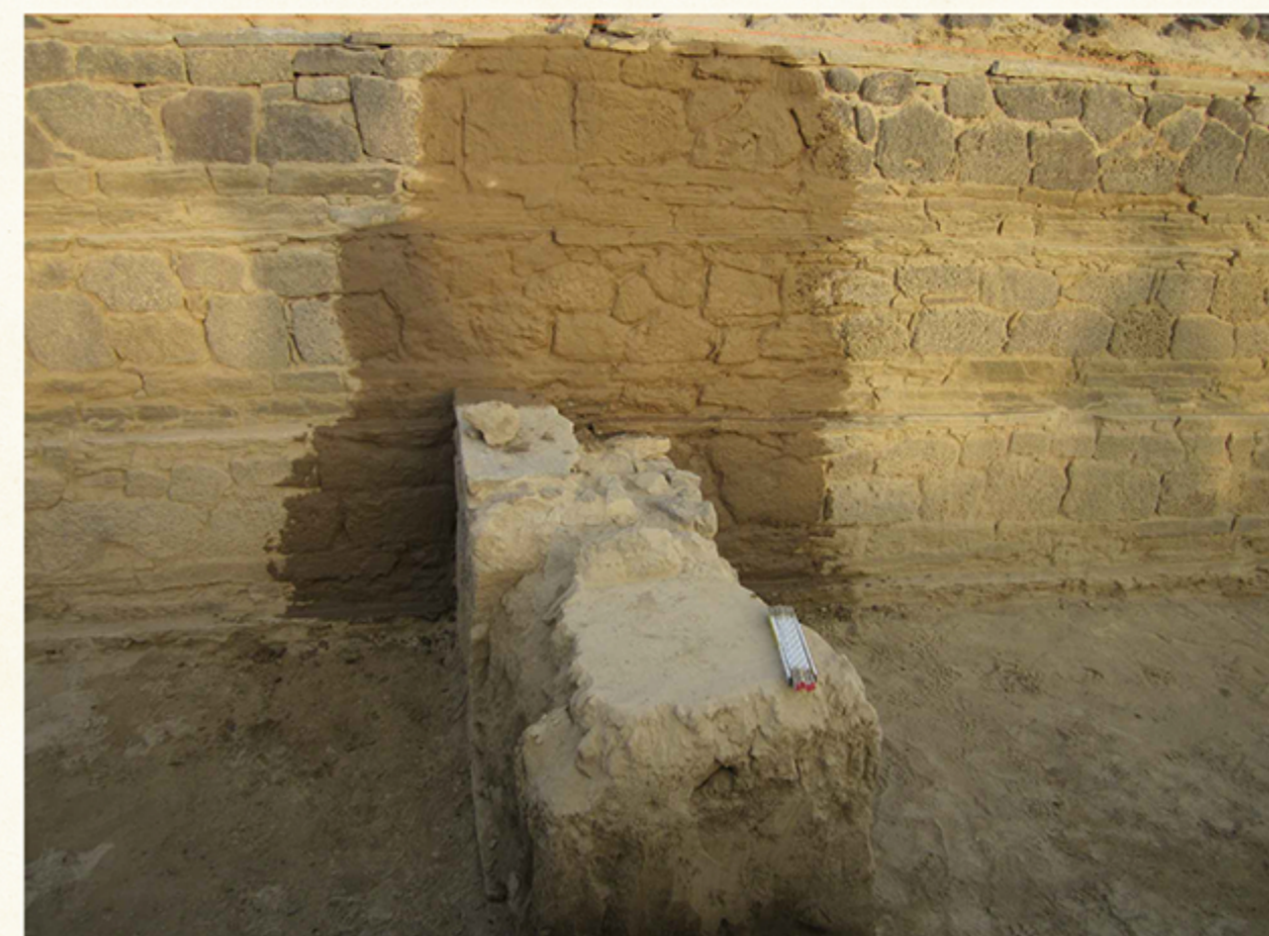
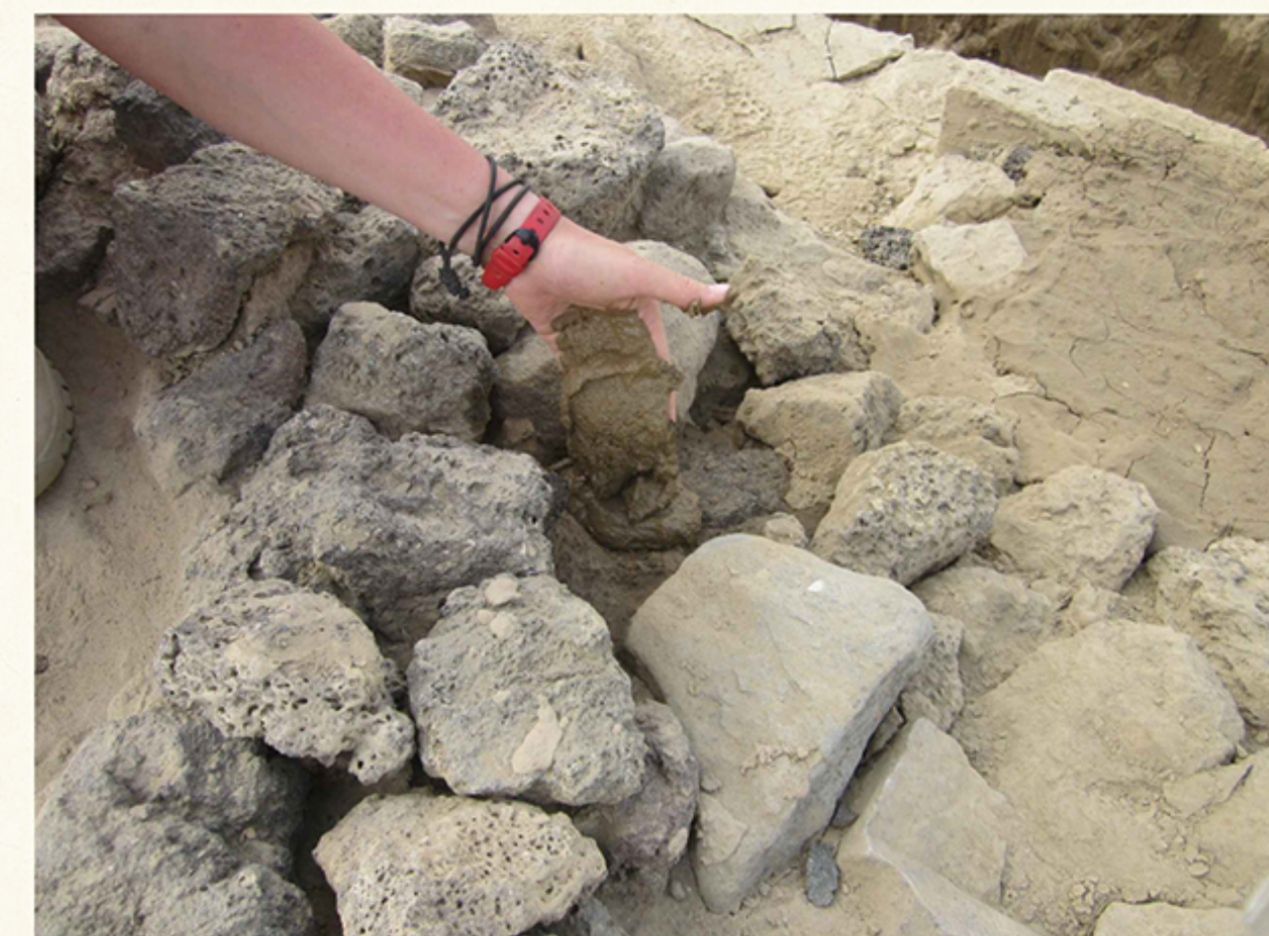
CREAZIONE DI STRATI DI SACRIFICIO IN ARGILLA SULLE CRESTE E SUPERFICI MURARIE

Una delle problematiche maggiori del sito è originata dagli eventi atmosferici che periodicamente rischiano di rovinare e danneggiare il manufatto. I giunti tra le pietre delle pareti dell'Ara del Sole risultano essere quelli maggiormente colpiti e deteriorati, presentando in alcune porzioni la parziale o totale assenza dello strato di allettamento tra le pietre. E' stata quindi prevista la creazione di strati di sacrificio. Questa operazione prevede il riempimento, mediante impacchi in argilla, degli spazi vuoti dei giunti e della porzione di facciata interessata. L'obiettivo di questo intervento è quello di creare uno strato che protegga il materiale originario del manufatto.

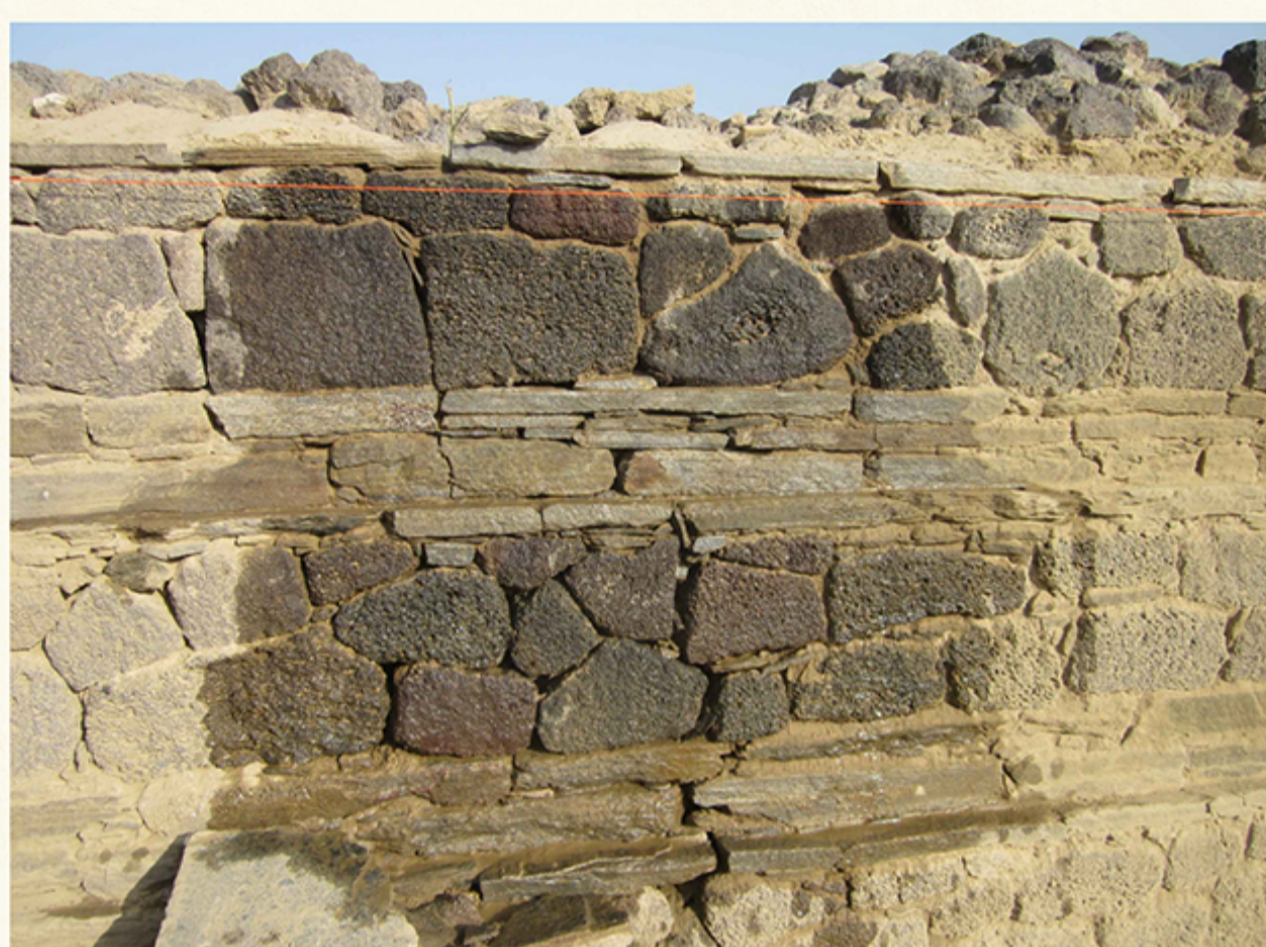
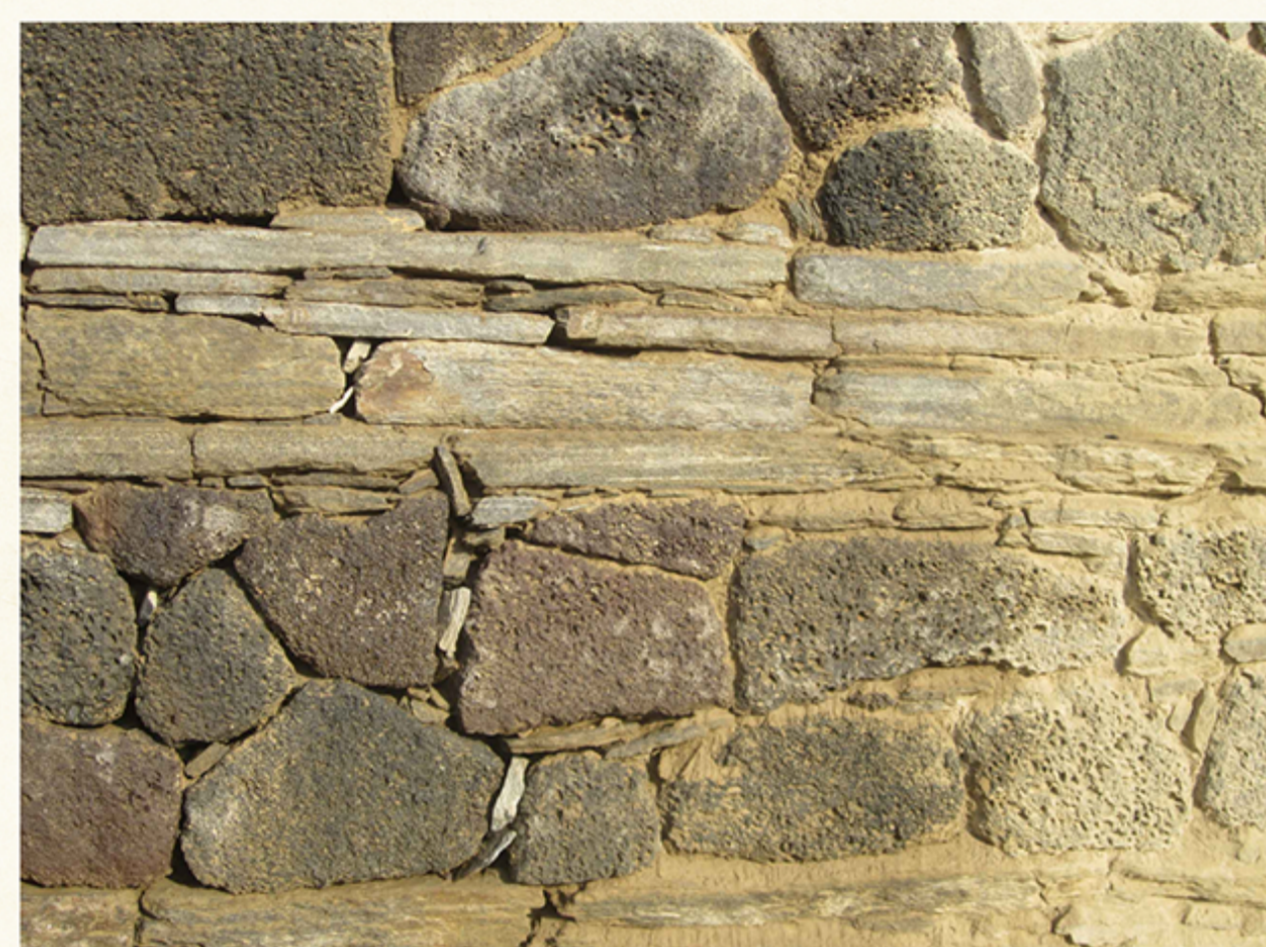
ELIMINAZIONE DELLE INFILTRAZIONI

L'inclinazione della superficie superiore dell'Ara era tale da convogliare le acque piovane all'interno di una fessurazione sulla parete occidentale della stessa. Questo problema era ulteriormente aggravato dalla natura torrenziale delle piogge che rischiava di provocare crolli. Per questo motivo si è proceduto con la sistemazione e la ricostituzione della cornice sommitale volta alla chiusura della lesione, nonché al riempimento dei giunti della parete in malta di argilla e scaglie di pietra. Per evitare che l'acqua piovana provochi nuovamente queste situazioni, si è pensato di creare una pendenza che convogli le acque verso una parte distante dall'Ara e maggiormente sicura del sito.

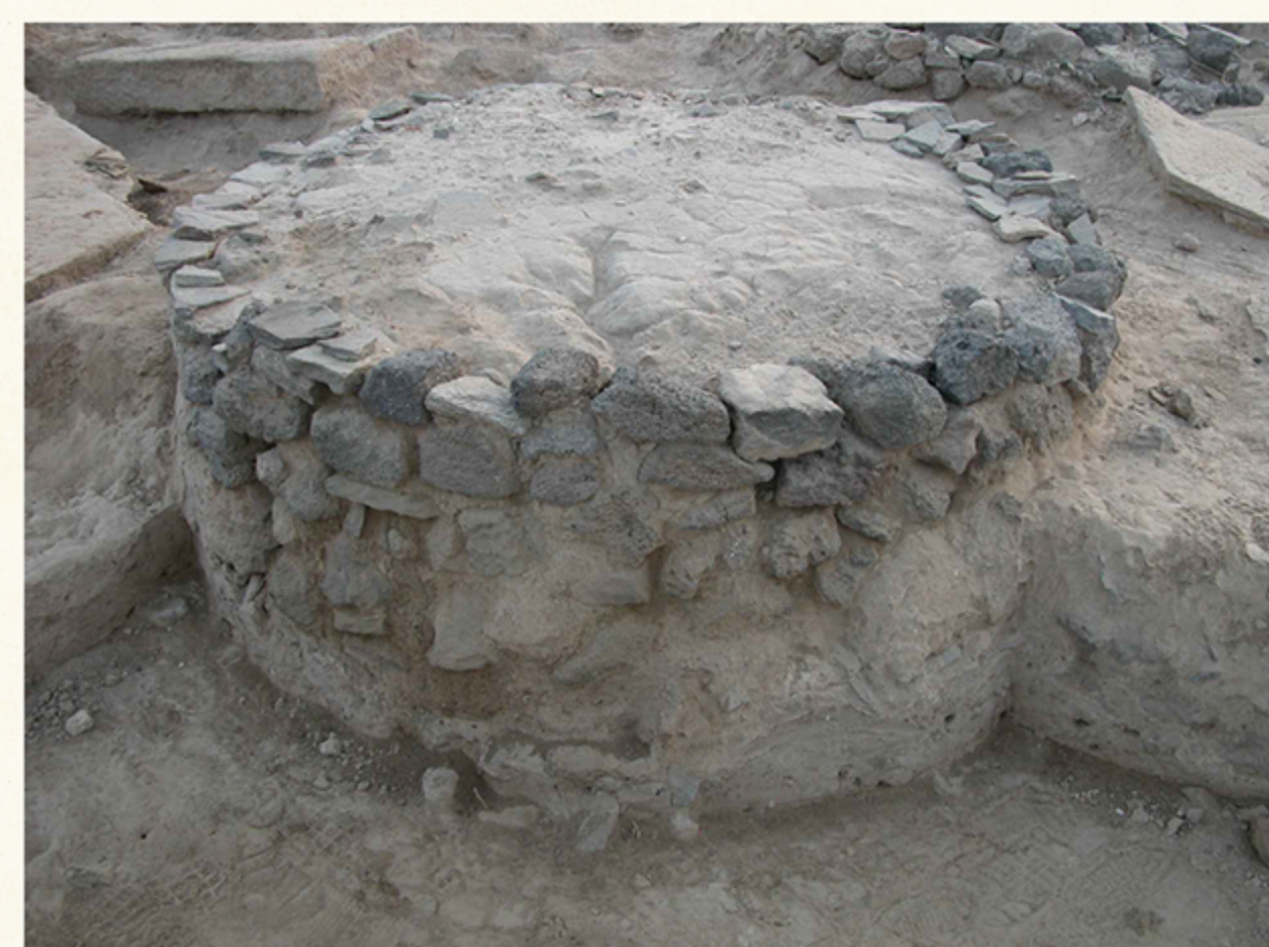
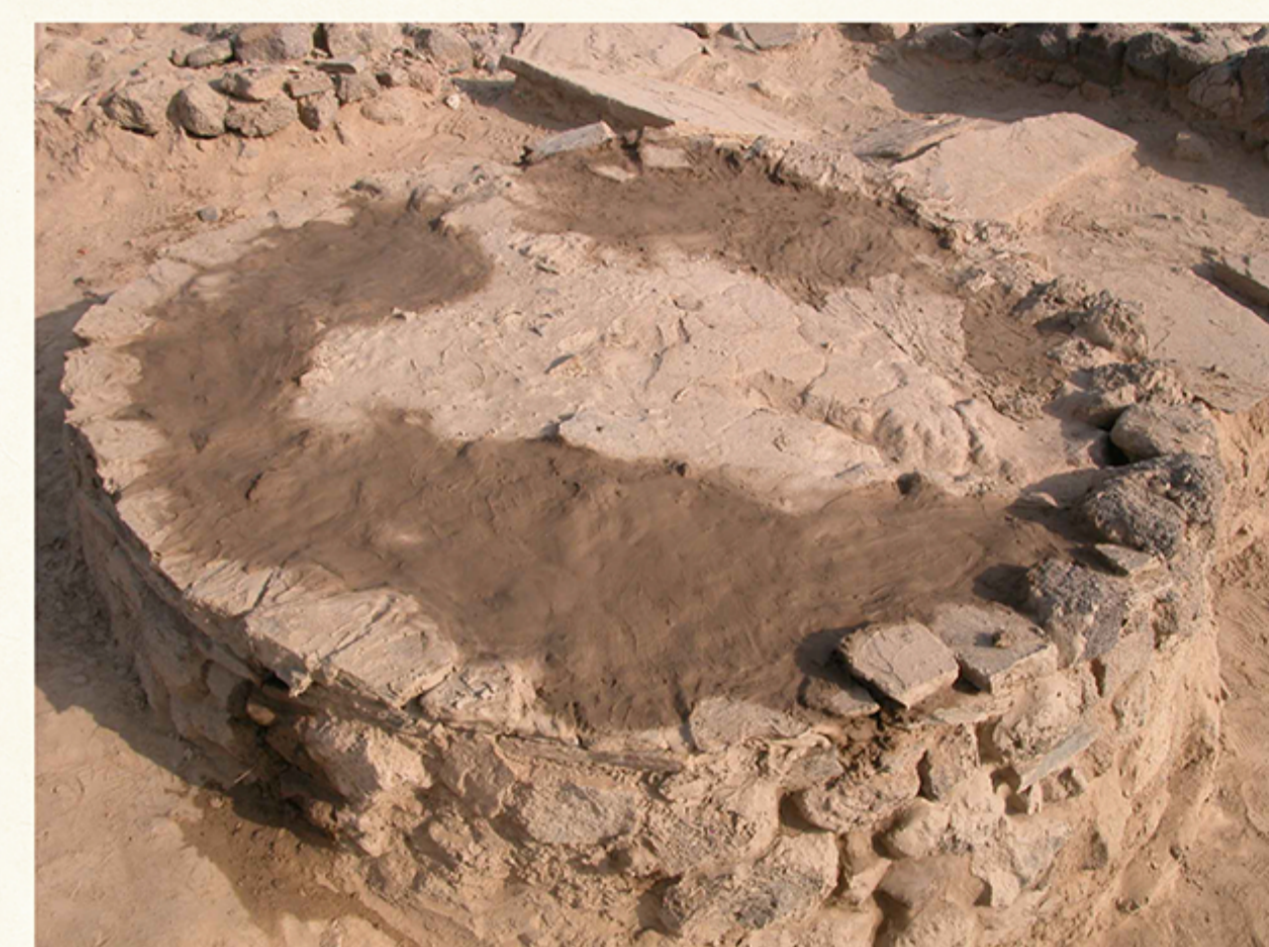
CONSOLIDAMENTO BASAMENTO DEL PILASTRO

Successivamente alla messa in luce del sito, un elemento costruttivo che risultava essere notevolmente danneggiato è il basamento del pilastro nella parte meridionale della chiesa paleocristiana. Esso presentava uno stato disgregato e condizioni di incoesione tra le pietre sulla sua superficie esterna, con la mancanza parziale o totale della malta costituente i giunti, con il conseguente rischio di perdita di materiale. Il lavoro di consolidamento ha interessato la creazione del rinzaffo dei giunti scarniti attraverso l'uso di malta d'argilla prodotta con la terra reperita in situ, e alla realizzazione del riempimento e della copertura della parte sommitale al fine di costituire uno strato di sacrificio a protezione del basamento.

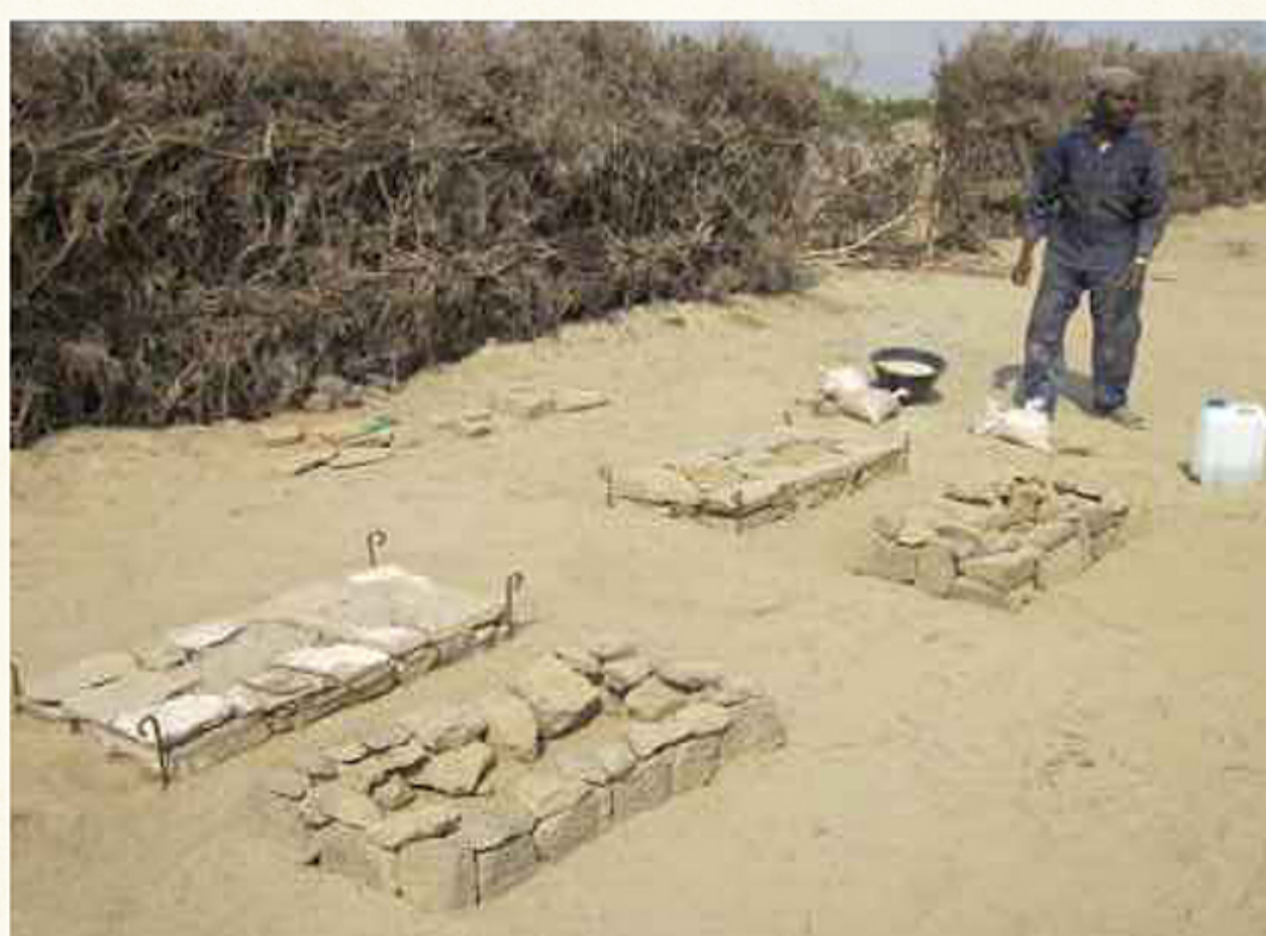
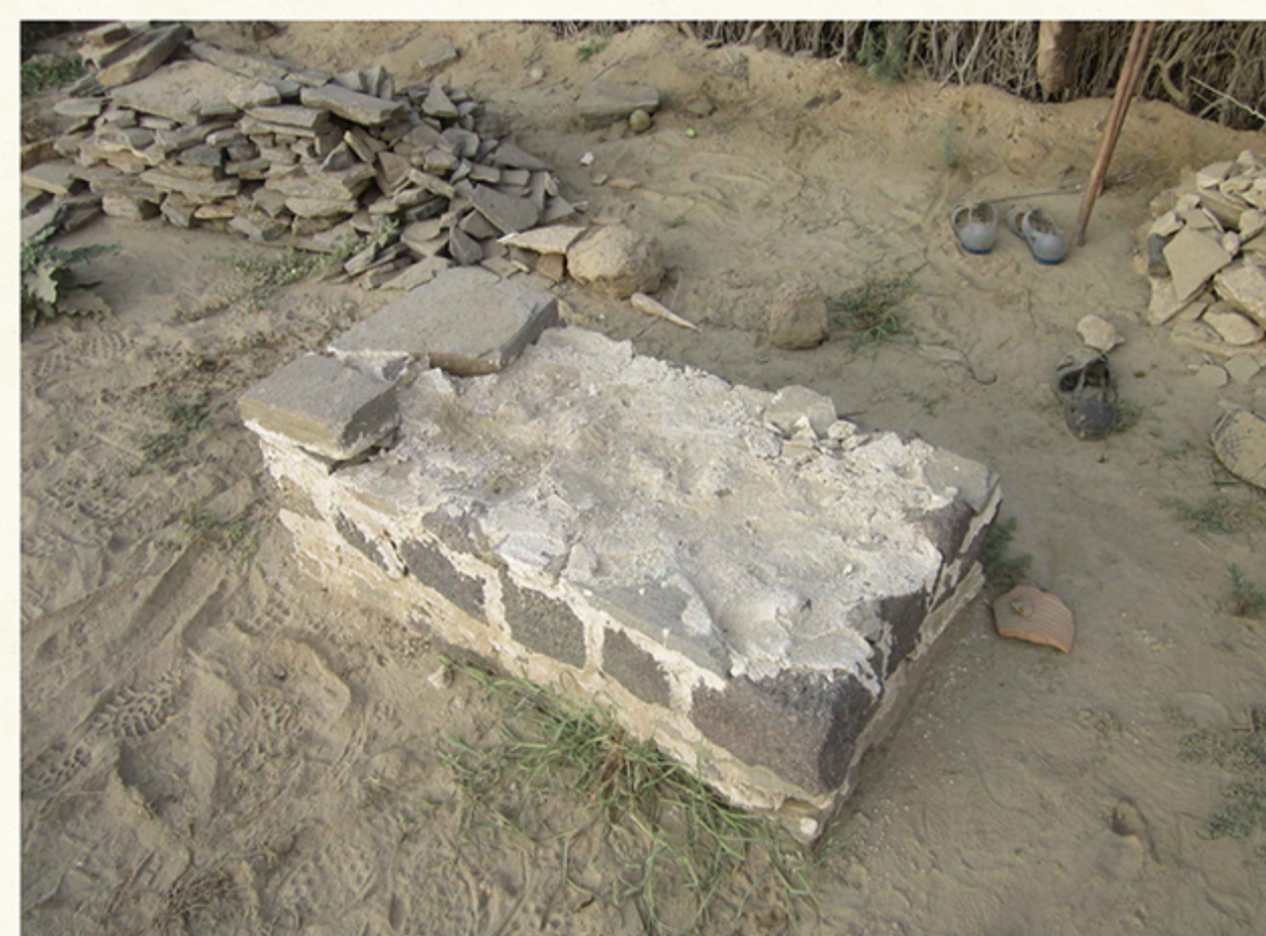
TEST SULLA DURABILITA' DEI MATERIALI

Al fine di conoscere il miglior materiale con il quale intervenire si è proceduto con l'esecuzione di alcuni test sulla durabilità dei materiali da impiegare, applicati su dei campioni di muratura appositamente creati con caratteristiche simili a quelle dell'Ara. Precedentemente a questa fase operativa si è proceduto al prelievo, all'analisi e allo studio di alcuni campioni di materiale prelevati da parti significative dell'Ara. Per quanto riguarda la scelta della malta da utilizzare per gli interventi di consolidamento futuro, si è optato per lo studio di due differenti campioni: il "white lime" e il "coral cement". Le analisi sono state eseguite sia per caratterizzare i vari strati di malta, sia per conoscere le compatibilità tra le malte esistenti e i materiali di produzione locale.

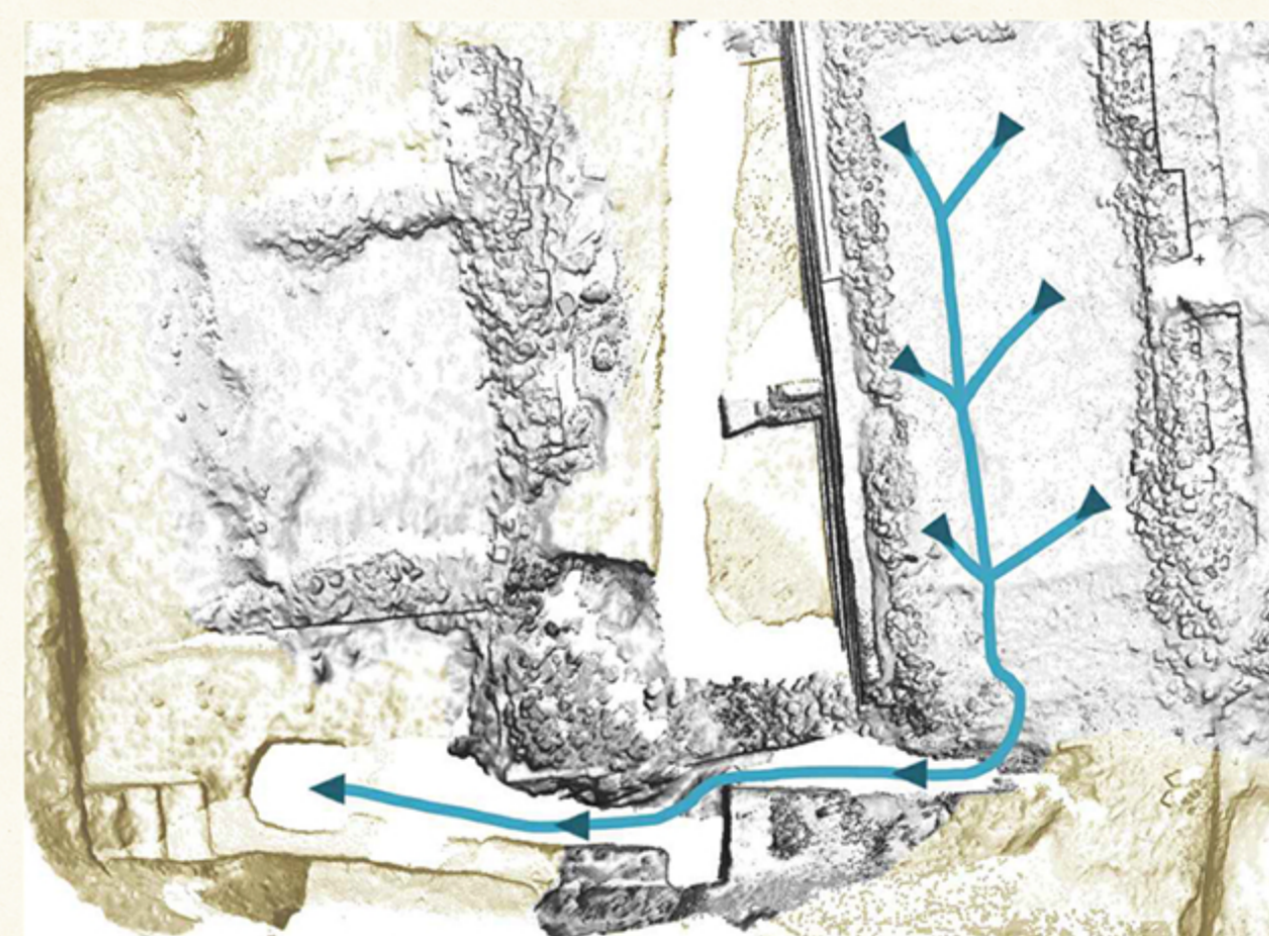
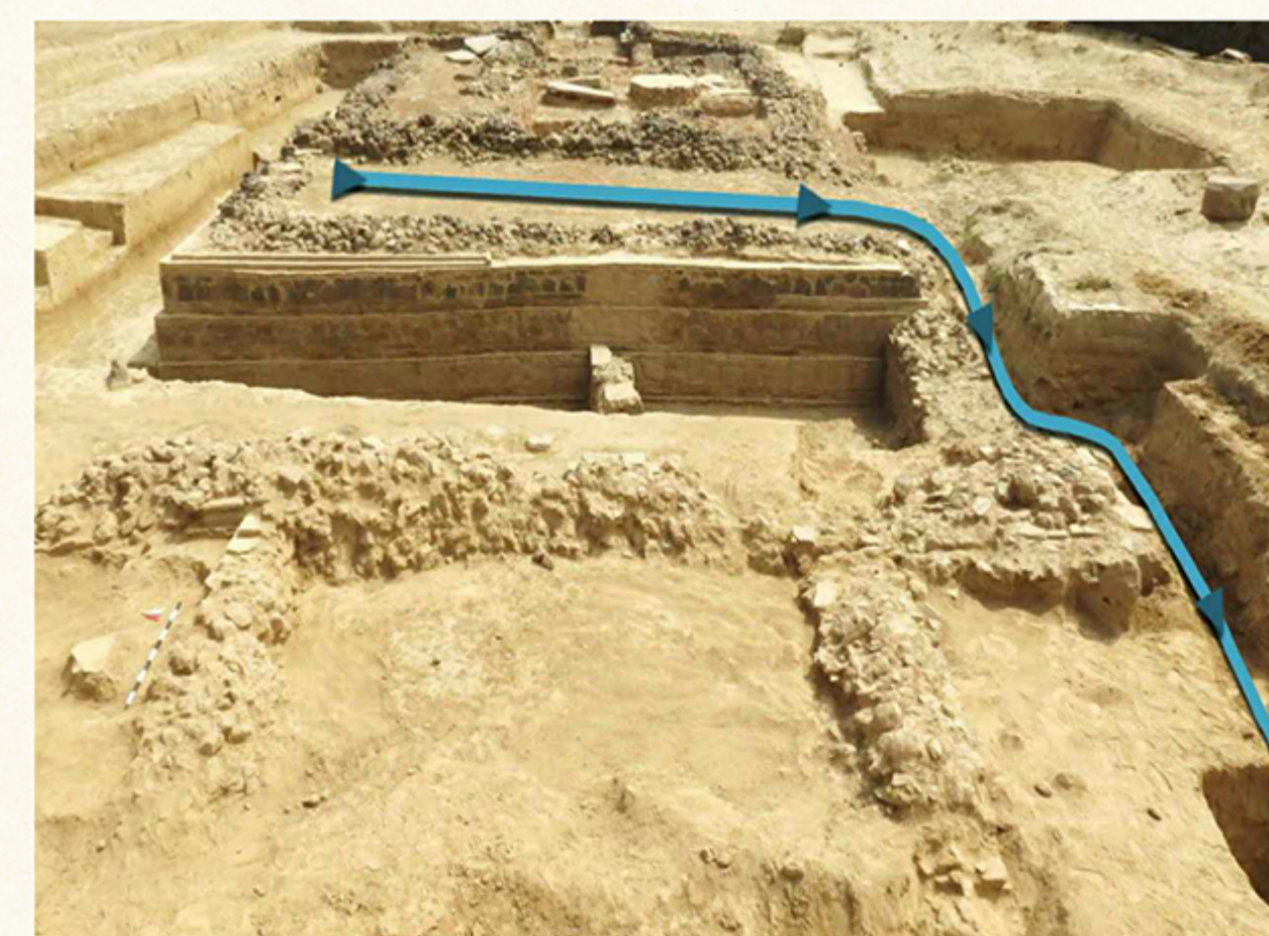
CREAZIONE DI NUOVE PENDENZE PER LA RACCOLTA E IL DEFUSSO DELLE ACQUE

Dopo lo scavo di Roberto Paribeni e il successivo riinterro nel corso degli anni a causa degli agenti atmosferici, l'area del narcece risultava essere la parte della costruzione dove il corretto drenaggio delle acque era di primaria importanza. Si è optato per la creazione di un pendio molto liscio con una leggera pendenza che convoglia le acque verso il centro del narcece, per poi farle defluire mediante una leggera incavatura pendente verso il lato sud. Si è resa necessaria inoltre la creazione di un basso canale che indirizza le acque meteoriche in un piccolo bacino creato appositamente lontano dal manufatto per limitare i danni da erosione.

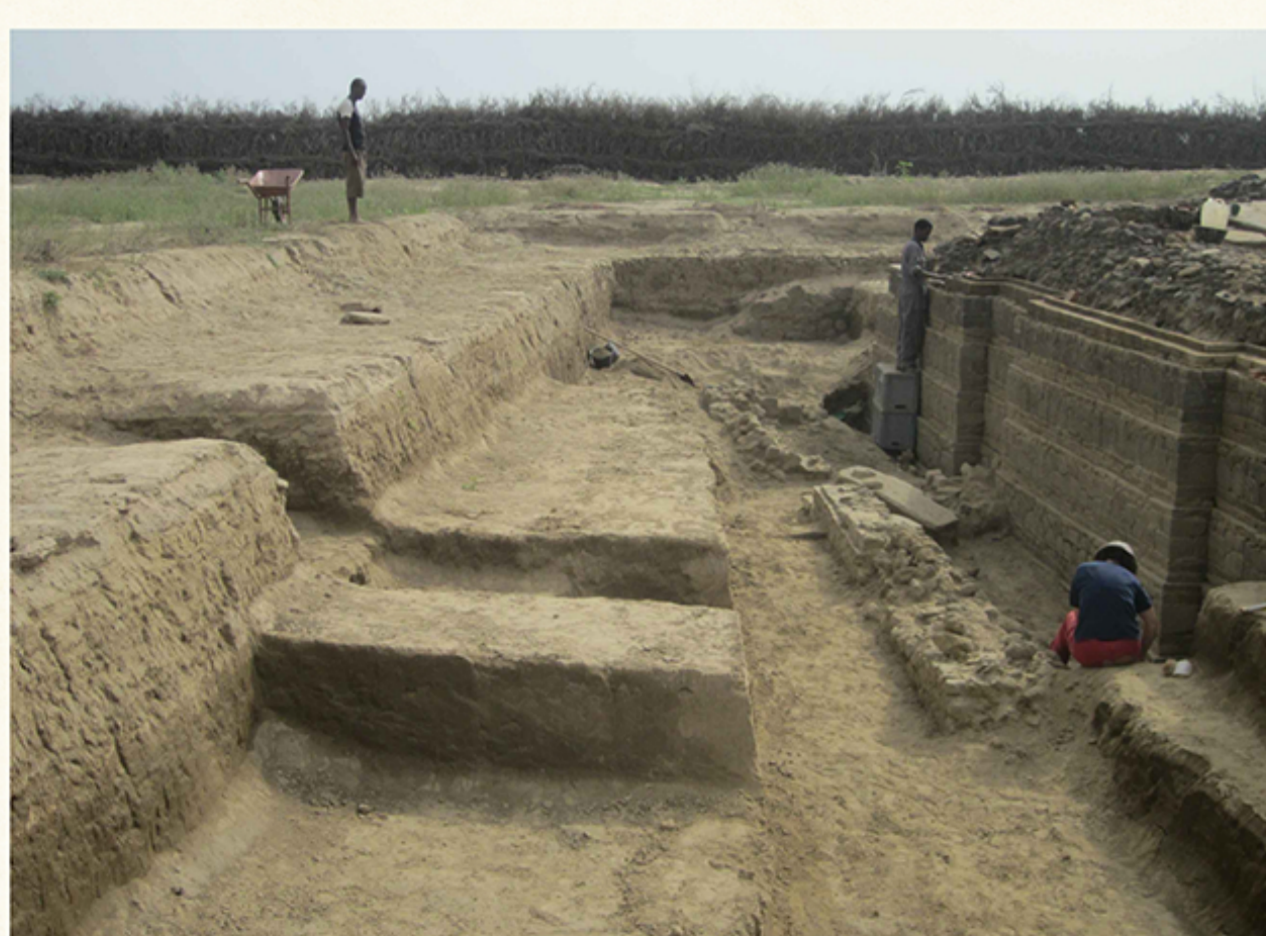
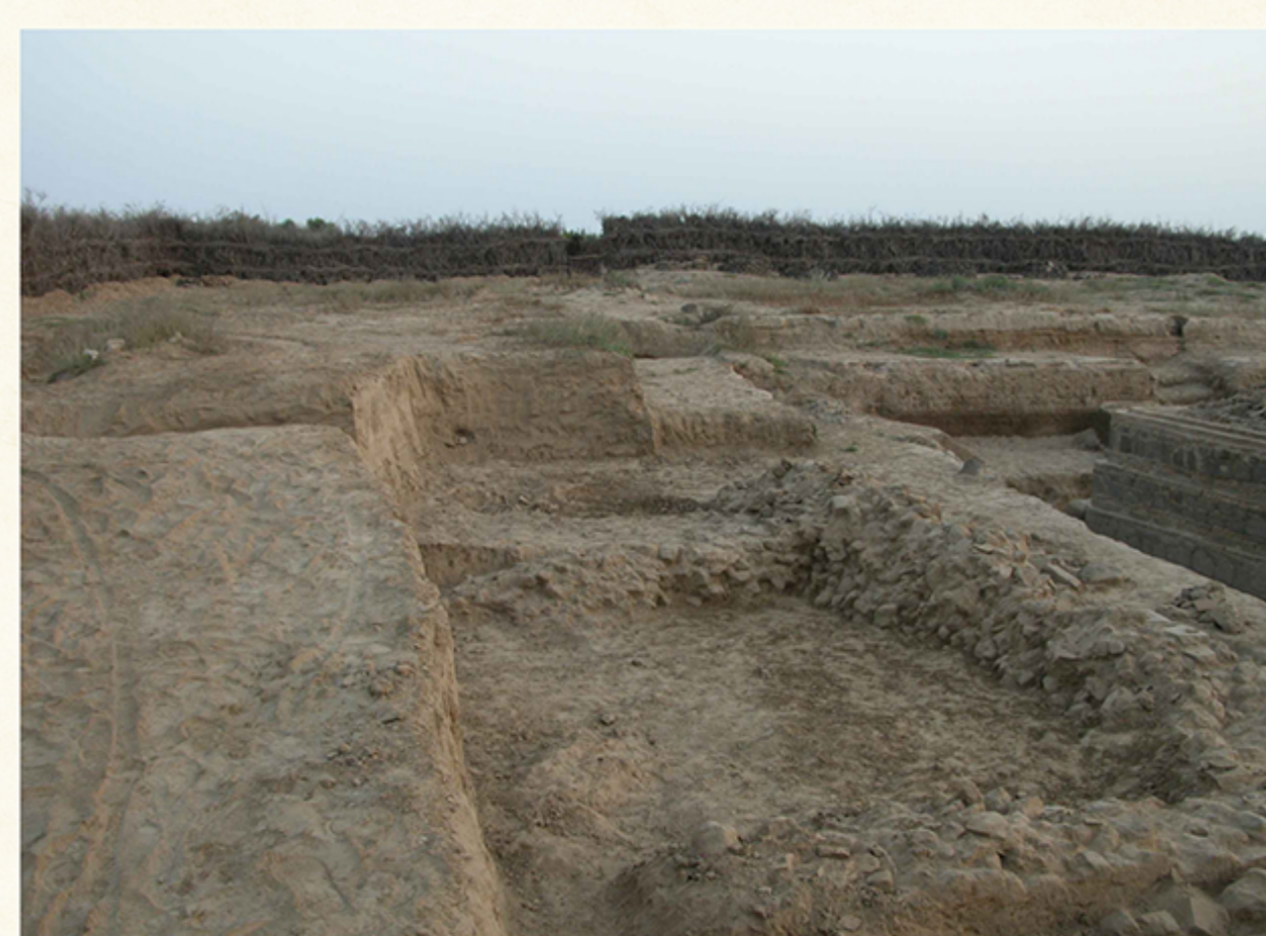
CREAZIONE DEI GRADONI PER MESSA IN SICUREZZA DEL SITO

Durante la campagna di scavo si è resa necessaria l'asportazione della terra in modo da creare una serie di gradoni in terra battuta volti a salvaguardare il sito, posizionati a una quota inferiore rispetto a quella di campagna. La forma a scalare della parete contro terra garantisce un duplice vantaggio: da un lato consente una resistenza maggiore alla spinta delle terre rispetto ad una forma regolare verticale, dall'altro permette un accesso più agevole al sito d'intervento.
