RESTAURO DELL'ANGOLO DELL'ARA

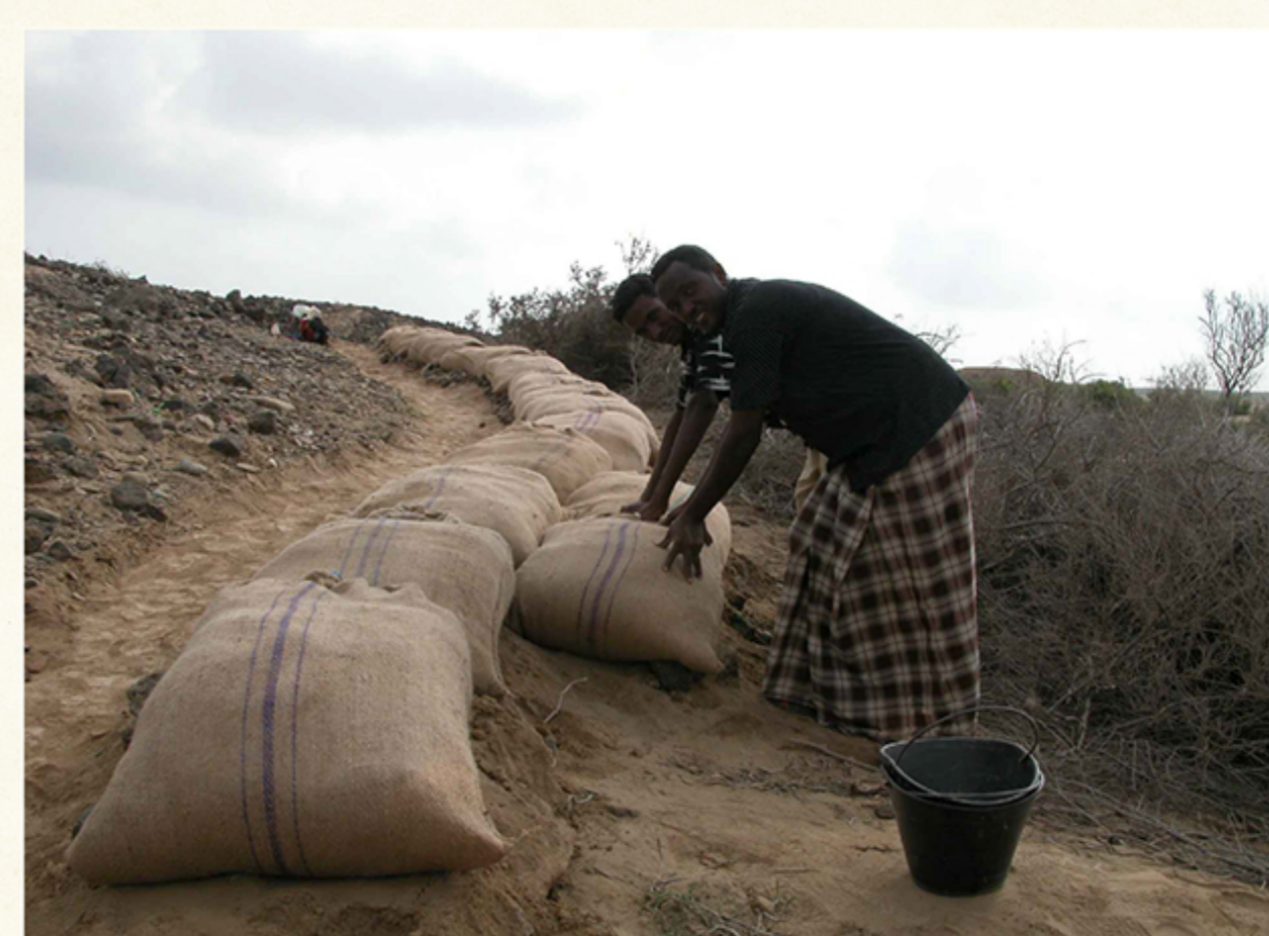
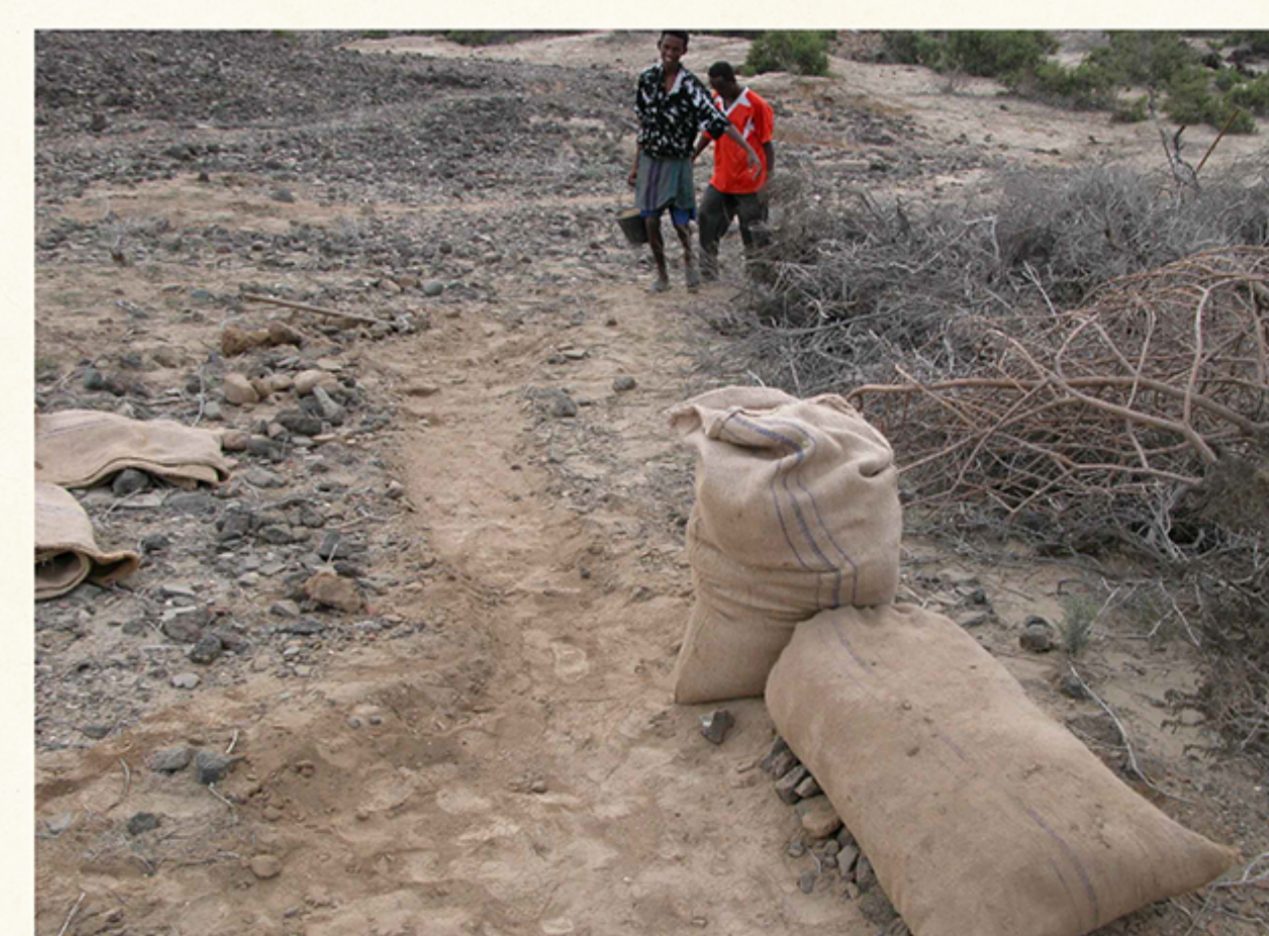
MESSA IN SICUREZZA E SISTEMI DI DRENAGGIO DELL'ACQUA

La principale causa di compromissione dell'integrità del sito è rappresentata dalle alluvioni e dal dilavamento derivante che si concentrano in brevi periodi dell'anno con elevata intensità. In seguito alla creazione di piccole trincee ai piedi dell'Ara si sono rinvenuti diversi elementi archeologici, pertanto si è preferito creare momentaneamente delle leggere pendenze che indirizzano le acque verso la parte esterna dello scavo, in direzione opposta alle pareti del basamento, cercando di limitare al minimo i danni che potrebbero causare.

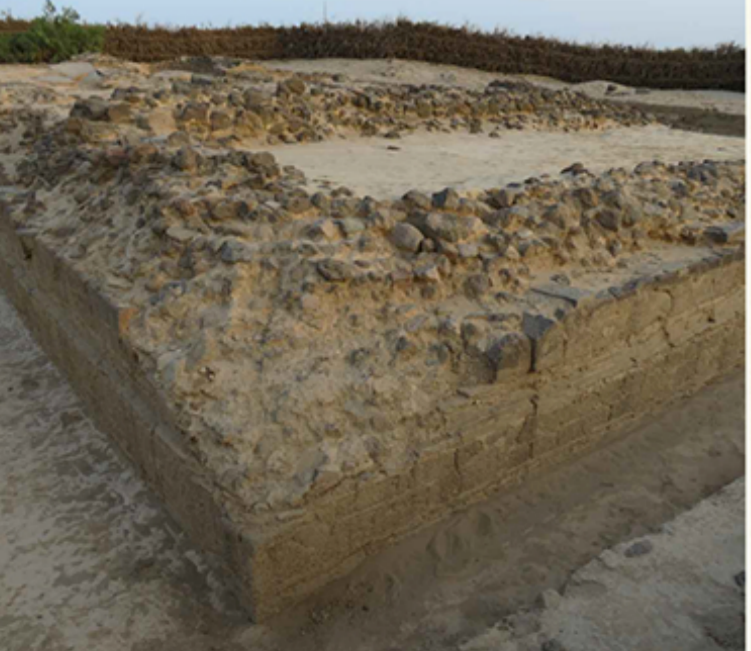
Stato di fatto dell'angolo nord-ovest al 2012

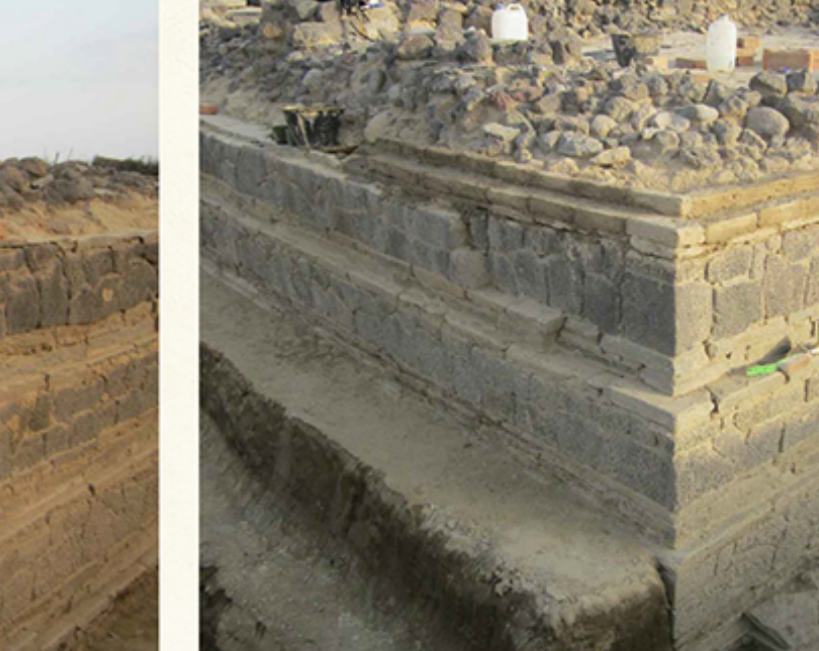
Stato finale dell'angolo al 2014
