RILIEVO DEI MATERIALI COSTITUENTI IL SITO ARCHEOLOGICO E DELLE PRINCIPALI FORME DI DEGRADO PRESENTI (COLONIZZAZIONE BIOLOGICA, EROSIONE, DISGREGAZIONE, FRATTURAZIONE)

RILIEVO MATERICO E PATOLOGICO

PROSPETTI NORD-EST-OVEST-SUD SCALA 1:100

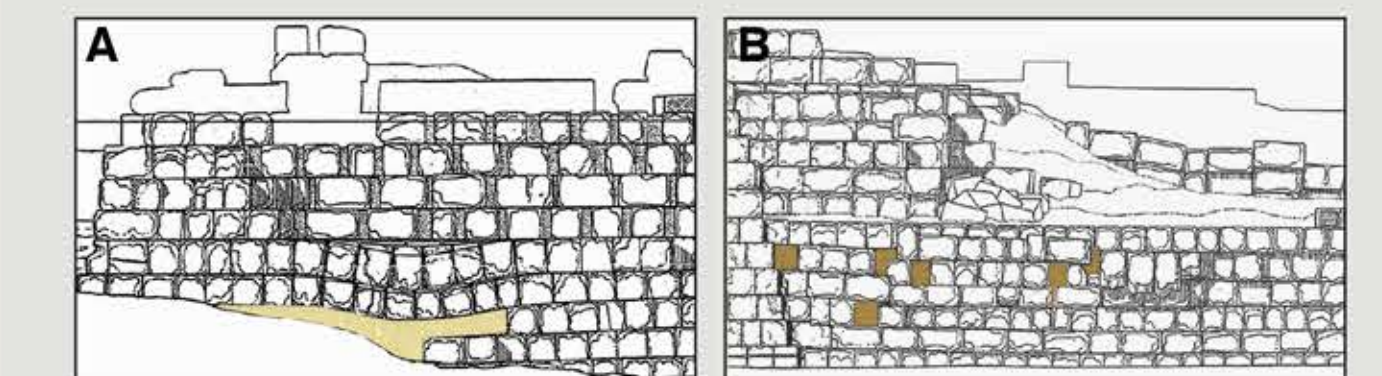
Nella zona occidentale a causa di un pericoloso **spanciamento della muratura**, per evitare il crollo dei blocchi e il collasso del prospetto, è stato prevista la costruzione di una **struttura in malta cementizia** intonacata (A). Nella zona meridionale invece l'intervento è di tipo **puntuale** ma diffuso. È stato infatti necessario **colmare alcune mancanze** utilizzando laterizi o materiale lapideo naturale posati con malte (B).

INTEGRAZIONE AD OVEST CON UNA MURATURA IN MALTA CEMENTIZIA

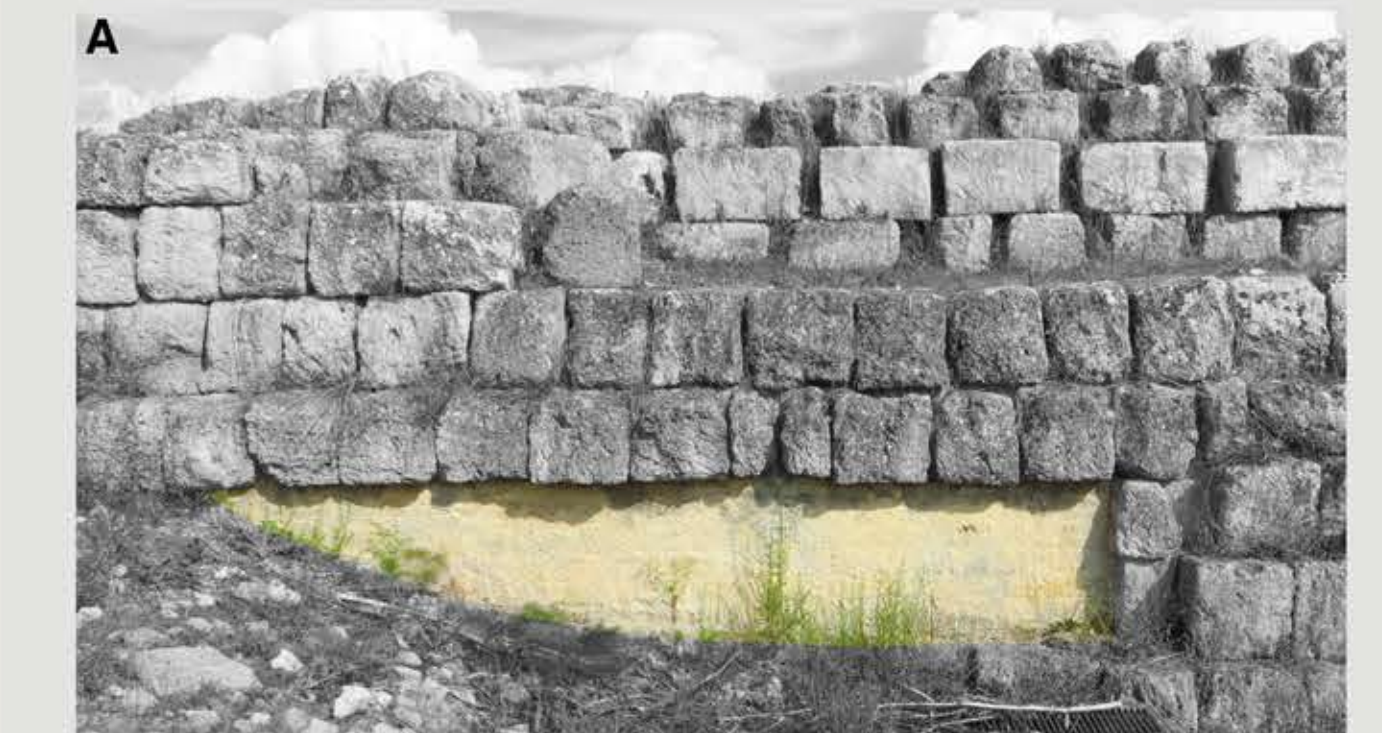
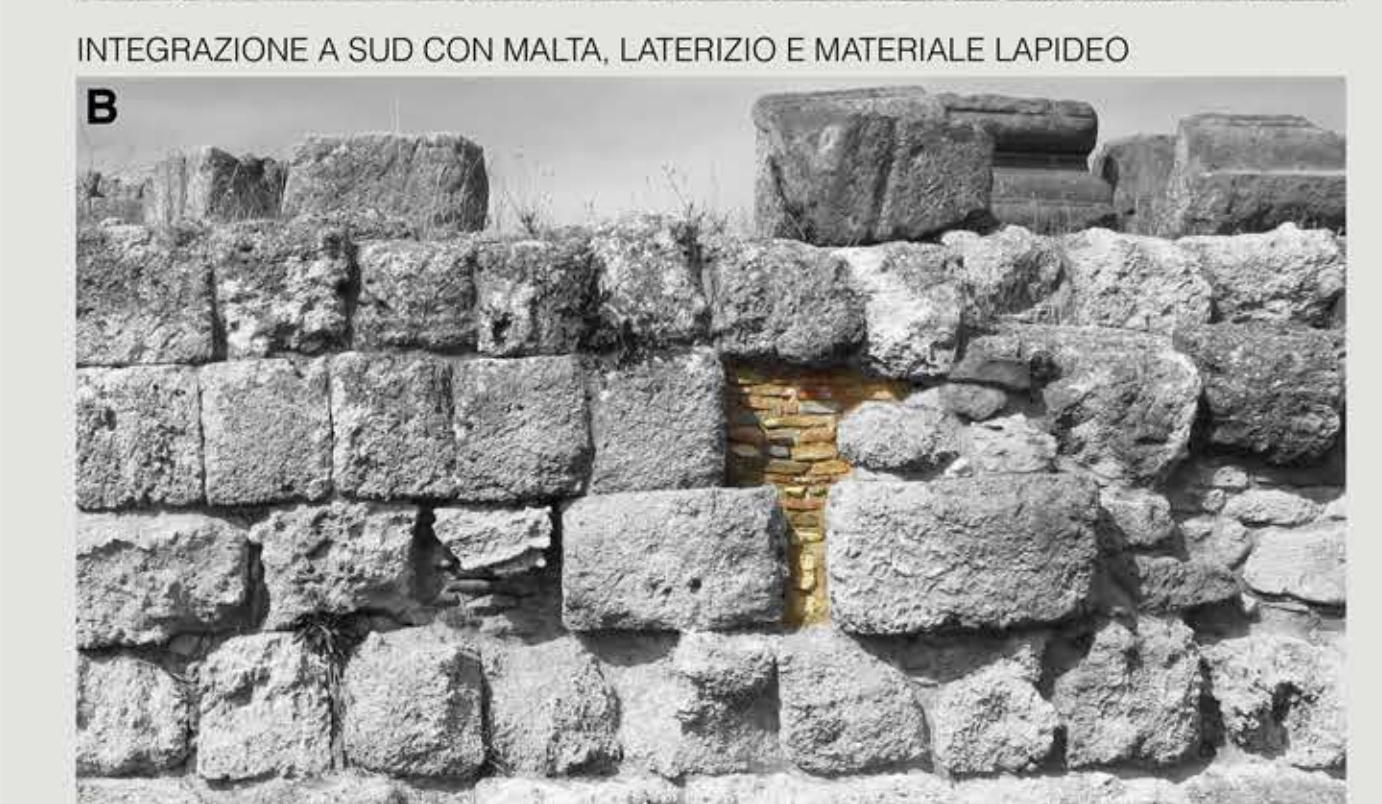
INTEGRAZIONE A SUD CON MALTA, LATERIZIO E MATERIALE LAPIDEO

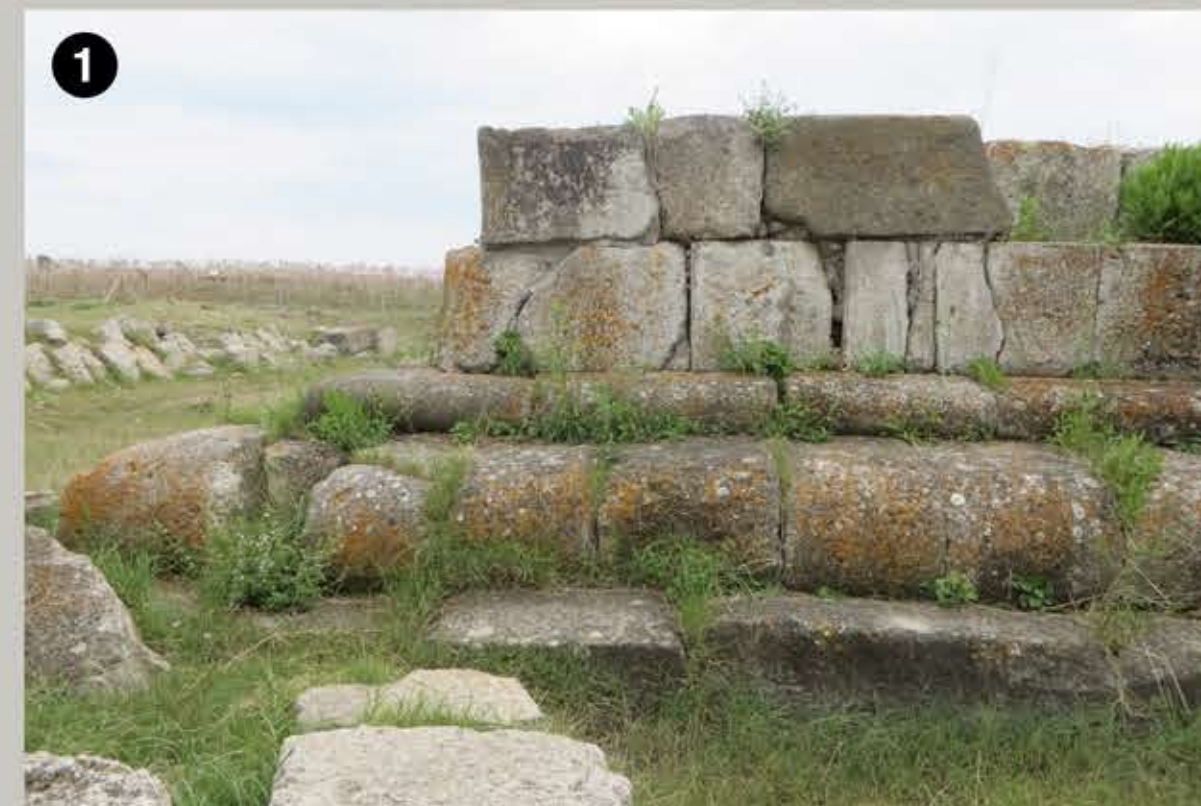
COLONIZZAZIONE BIOLOGICA PRESENTE NEL PROSPETTO NORD

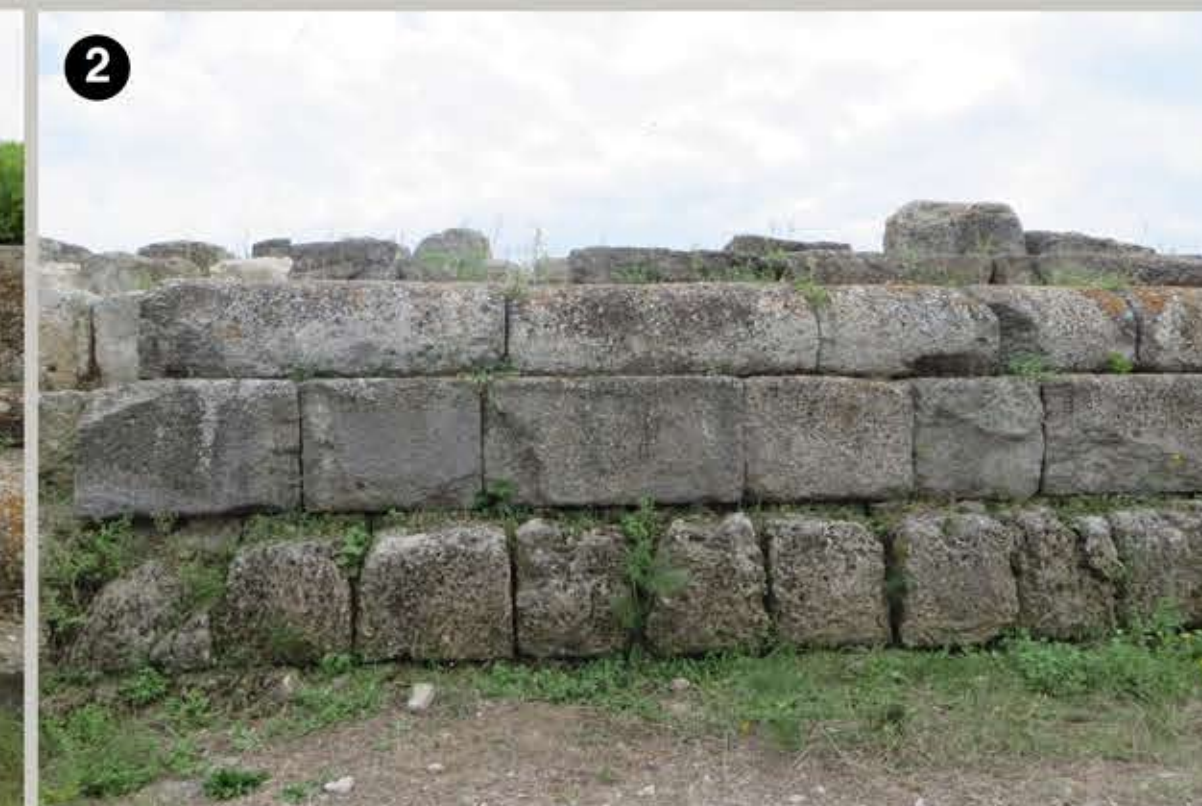
I BLOCCHI IN MACCO SONO PIU' EROSI RISPETTO A QUELLI IN NENFRÒ

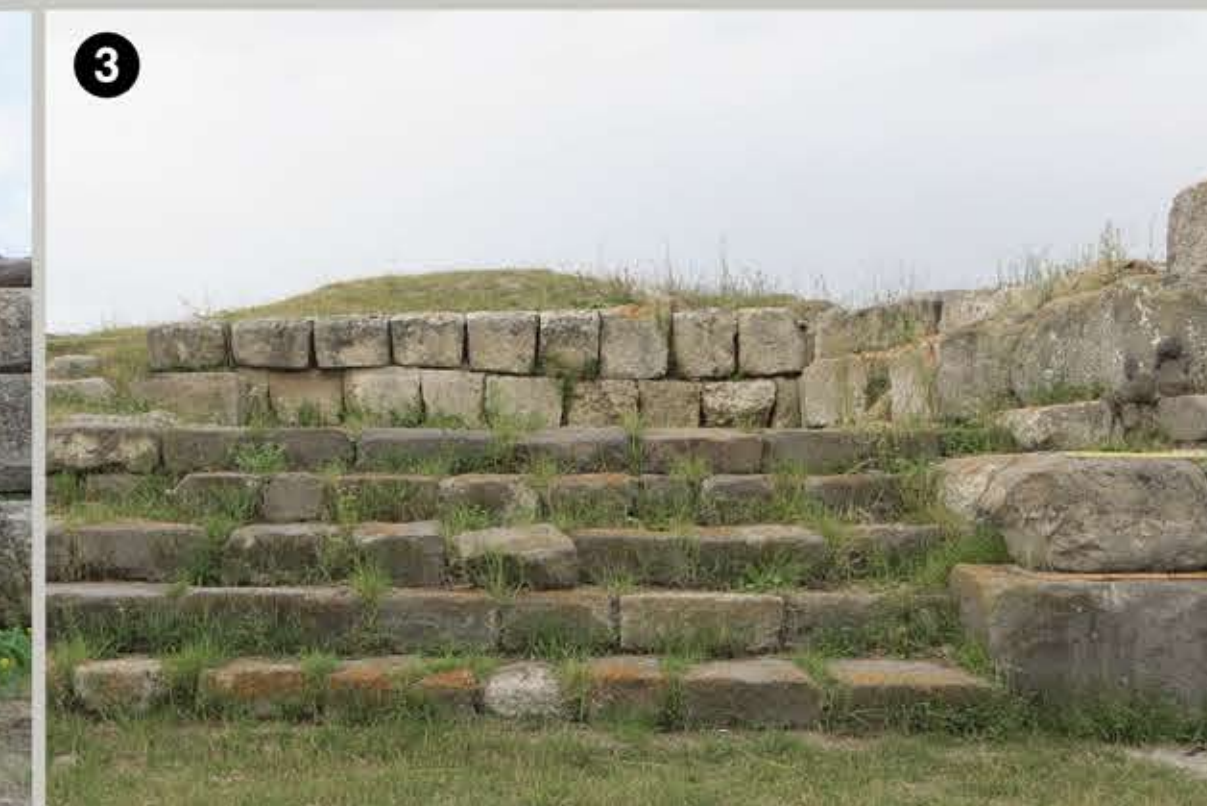
COLONIZZAZIONE BIOLOGICA PRESENTE NEL PROSPETTO EST

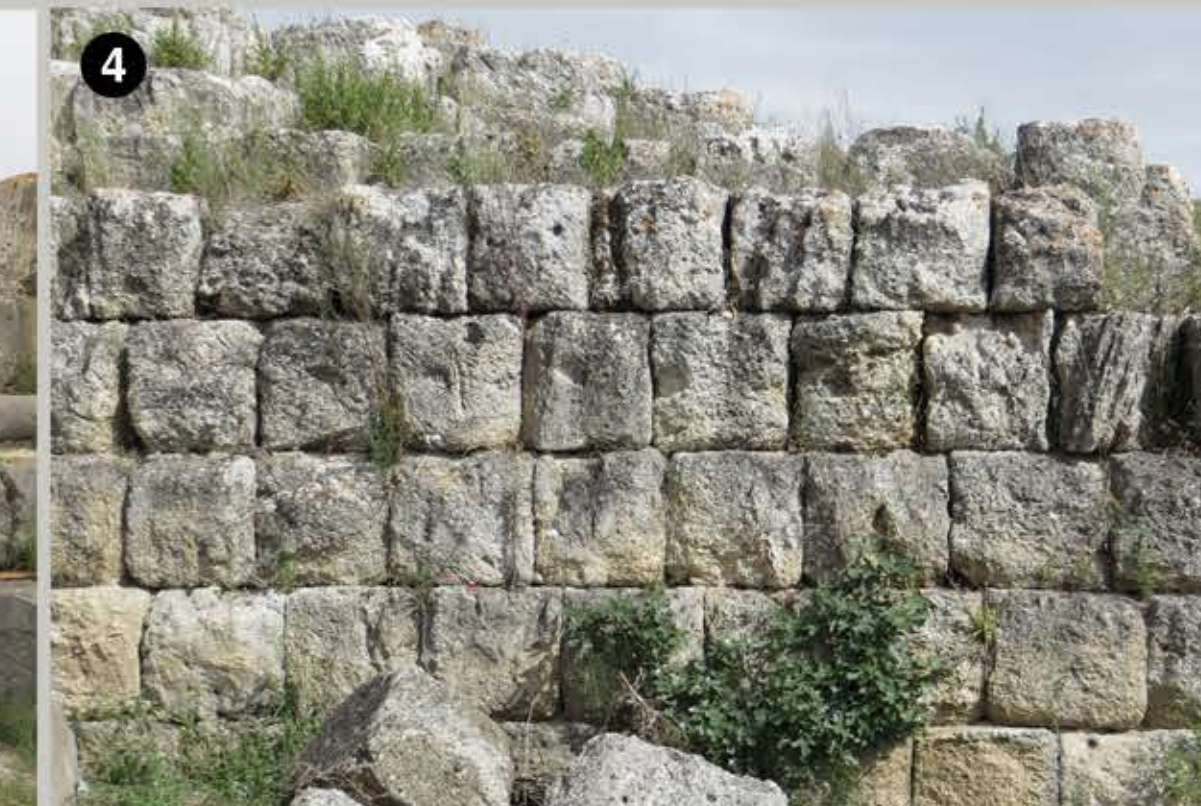
AD OVEST CRESCONO ALCUNE PIANTE DI FICO NEGLI SPAZI INTERSTIZIALI

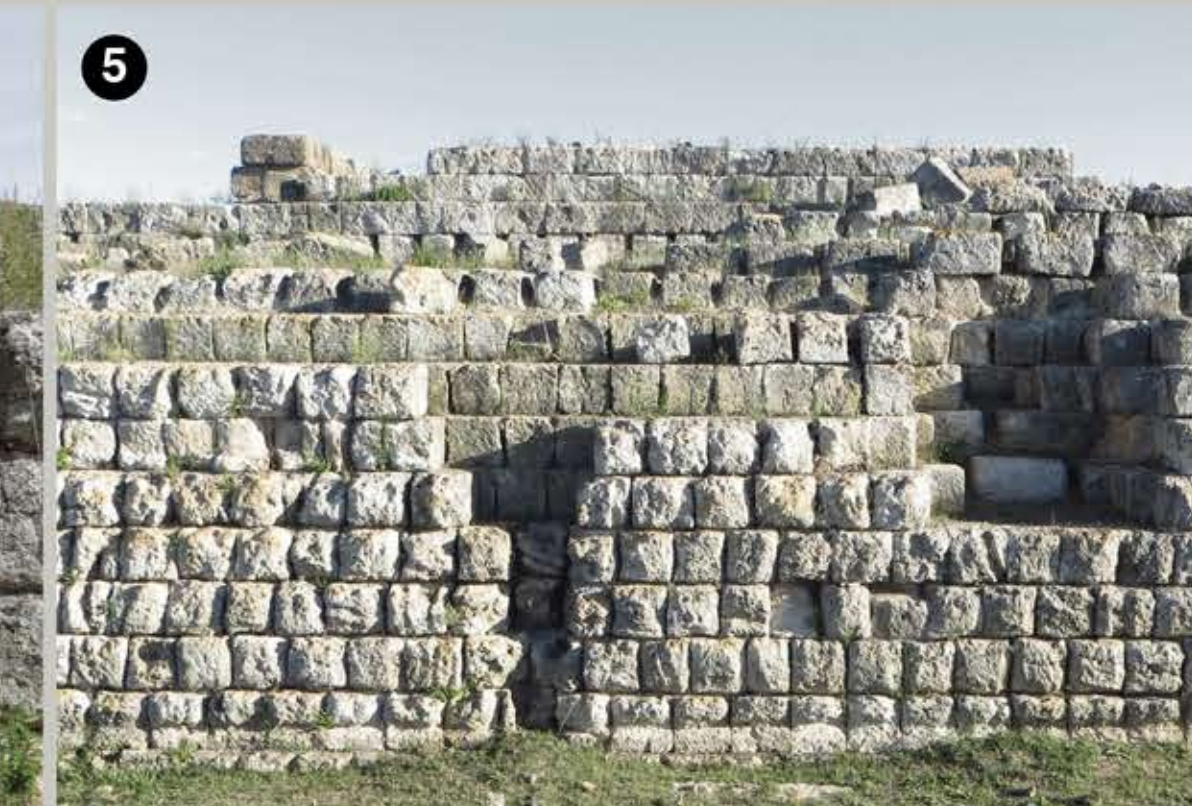
A SUD LA COSIDDETTA ZONA DELLO SCOLO RISULTA MOLTO EROSA

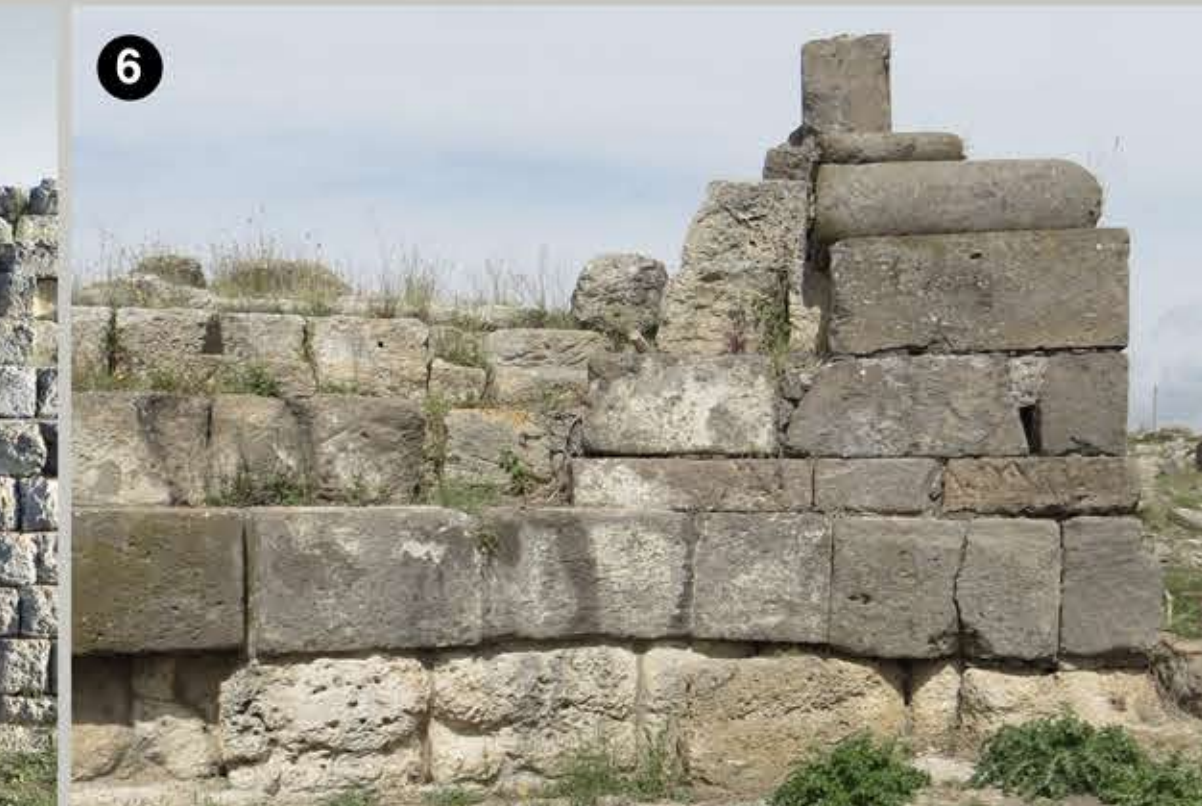
A SUD ALCUNI BLOCCHI IN MACCO SONO FORTEMENTE DISGREGATI

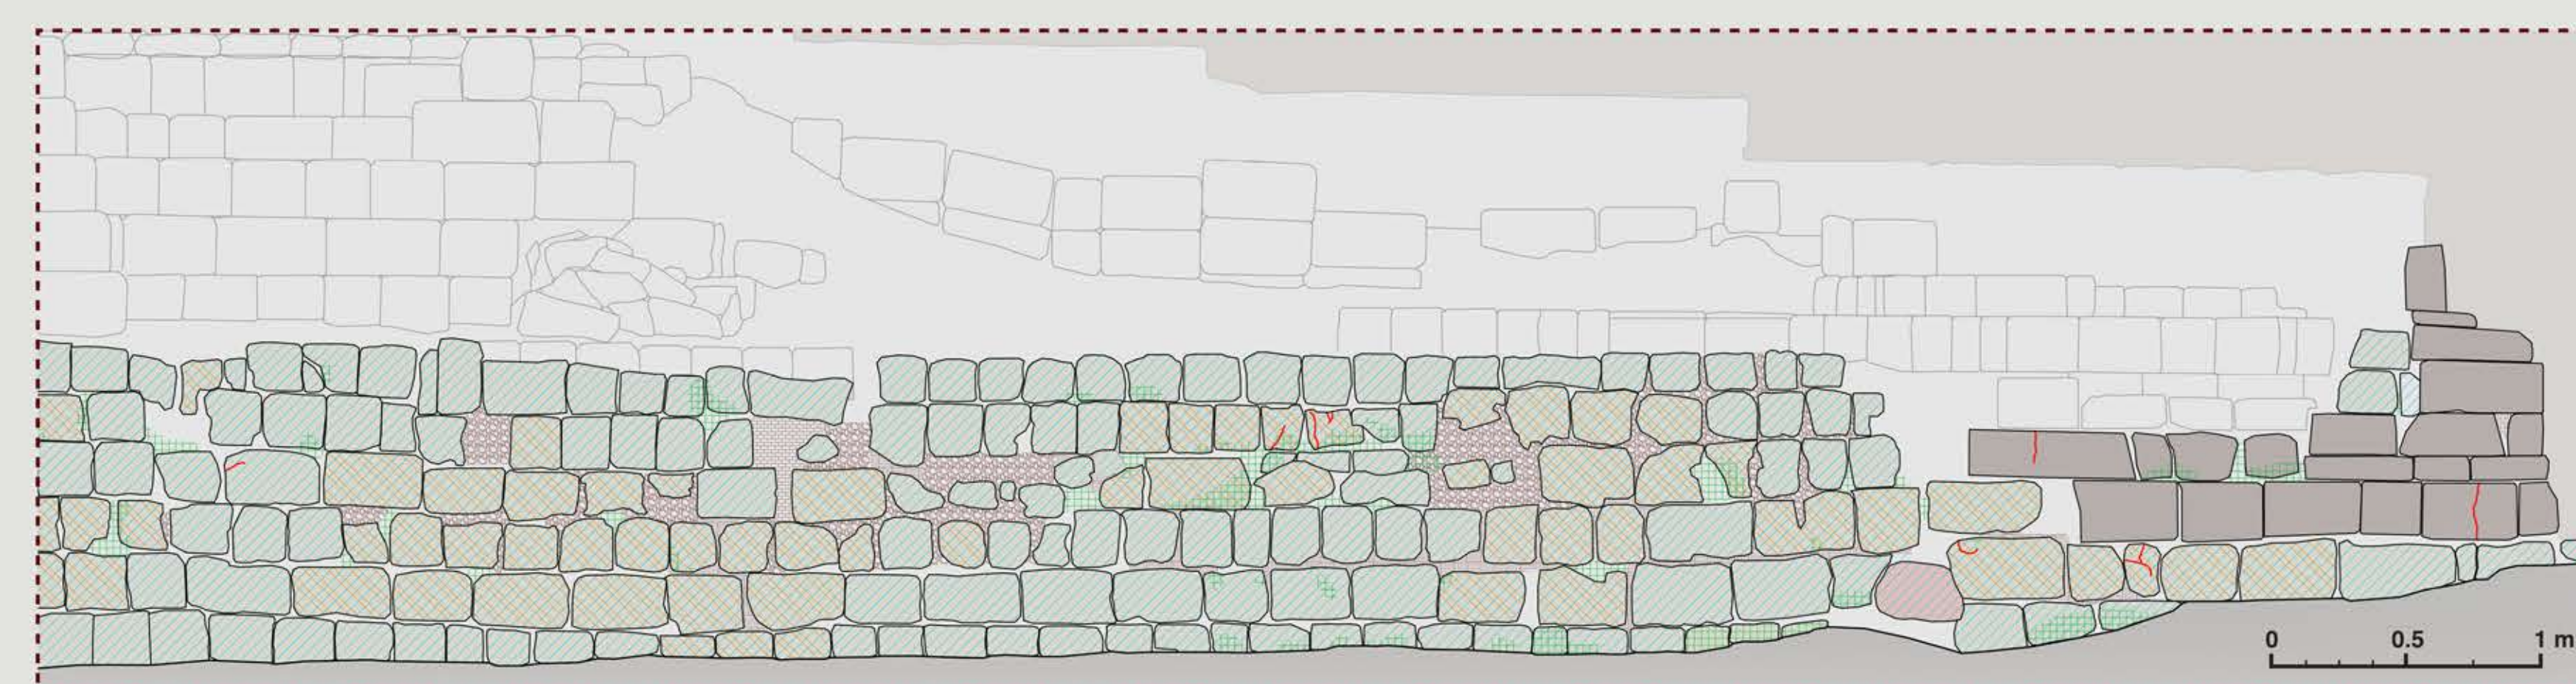
PROSPETTO SUD

RILIEVO PATOLOGICO, SCALA 1:50
