PARTE SECONDA // L'AREA DI PROGETTO

L'EX MACELLO COMUNALE

1. LA SCELTA DELL'AREA

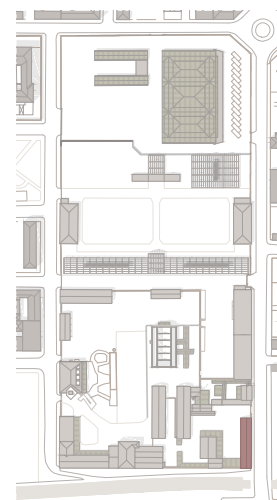
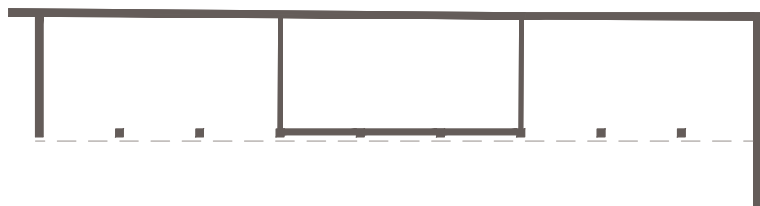
A26 MATERIALE: muratura portante in mattoni pieni
PATOLOGIA: sfaldamento dei giunti di malta, caduta spontanea di materiale, perdita di consistenza
CAUSA: azioni di gelo/disgelo in seguito ad infiltrazioni d'acqua, azione meccanica antropica

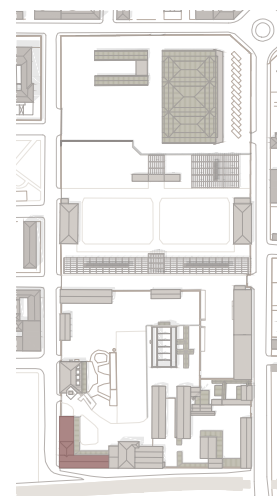
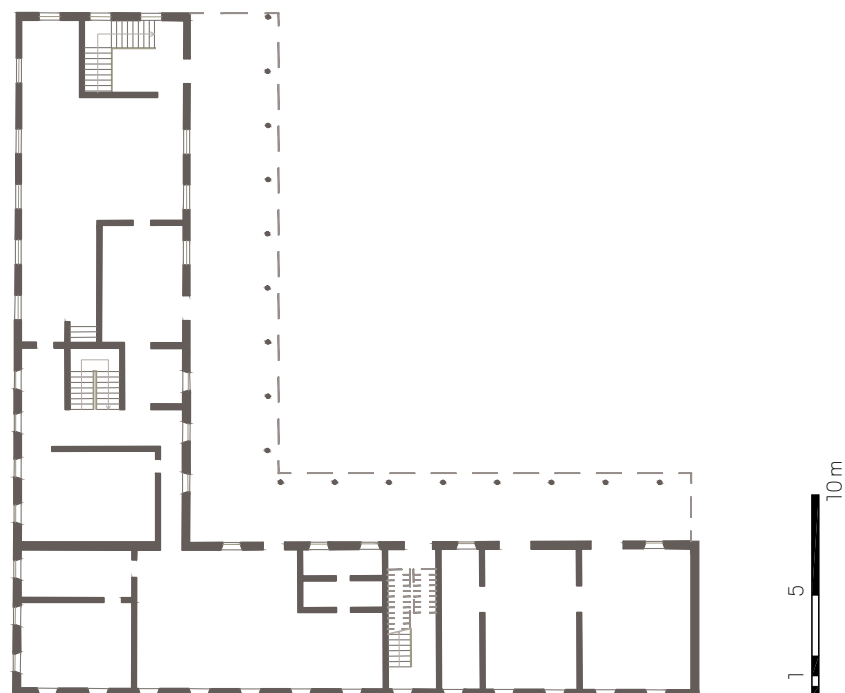
A26 MATERIALE: muratura portante in mattoni pieni
PATOLOGIA: sfaldamento dei giunti di malta, caduta spontanea di materiale, perdita di consistenza
CAUSA: azioni di gelo/disgelo in seguito ad infiltrazioni d'acqua, azione meccanica antropica
