Rilievo e analisi del quadro fessurativo

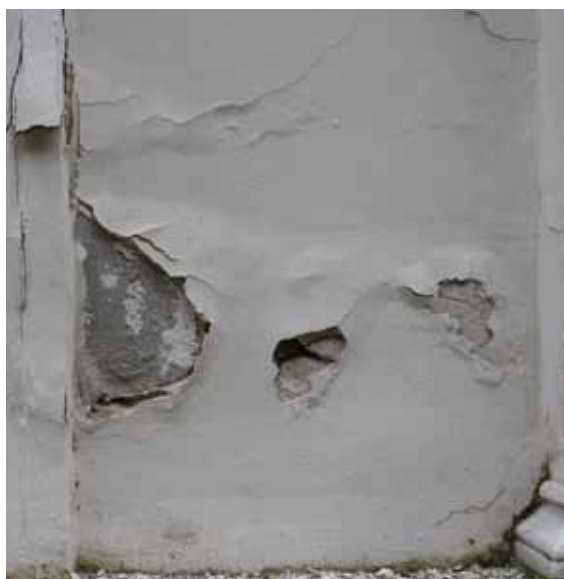
Le parti esterne dell'edificio sono complessivamente in buone condizioni, con tuttavia alcuni rilevanti fenomeni di degrado. Un fenomeno generalizzato in tutti i prospetti è quello delle patine biologiche diffuse indifferentemente a livello del basamento e delle fasce decorative marcapiano. In particolare invece nel prospetto sud è abbastanza diffuso il fenomeno di distacco dell'intonaco per quanto riguarda le superfici stuccate, con manifestazioni in alcuni casi di forte entità; in particolare, oltre alle fasce marcapiano, sono particolarmente visibili in corrispondenza dei portici dei due tempietti laterali.

3.16. *Alcuni fenomeni di degrado: patine biologiche, erosione e alterazioni cromatiche del bugnato, rigonfiamenti e lacune dell'intonaco*

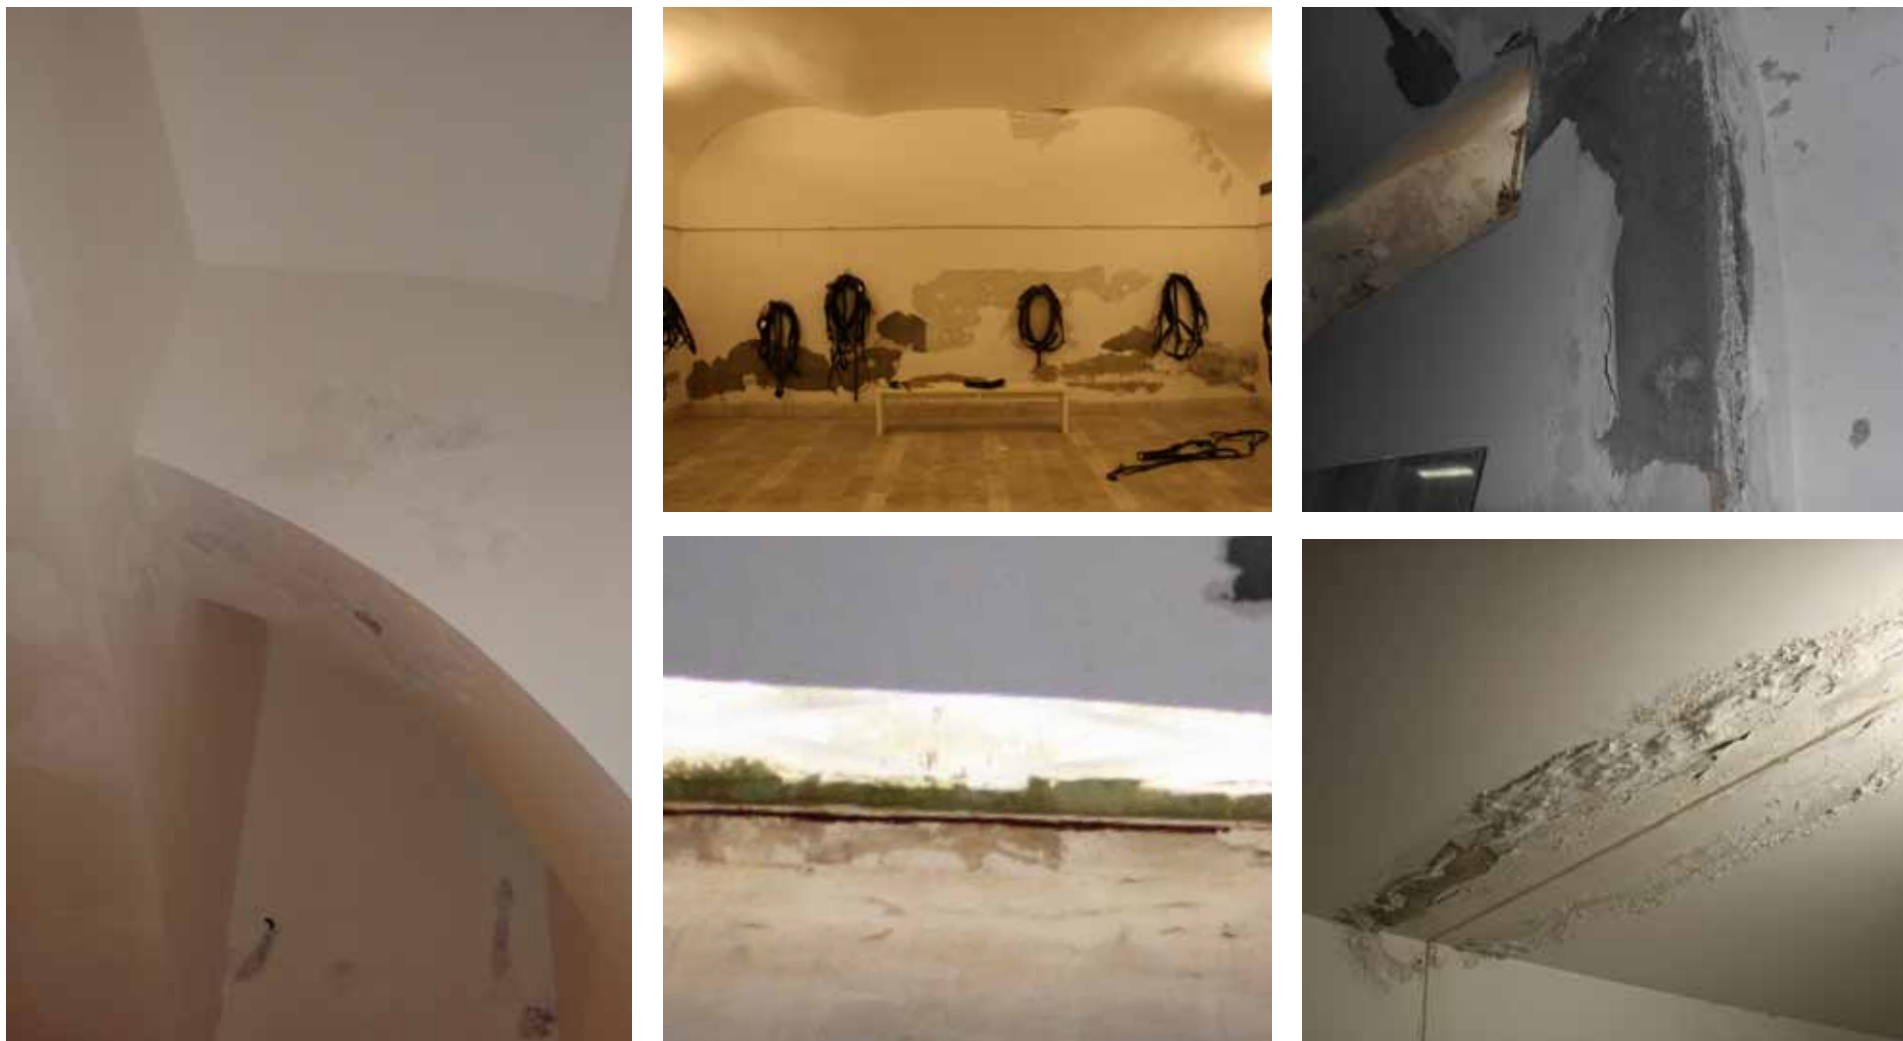
3.19. *Diversi fenomeni di degrado: erosione e distacco dell'intonaco nelle sale espositive, distacco e patine biologiche nei magazzini, rigonfiamenti dell'intonaco nei corridoi*

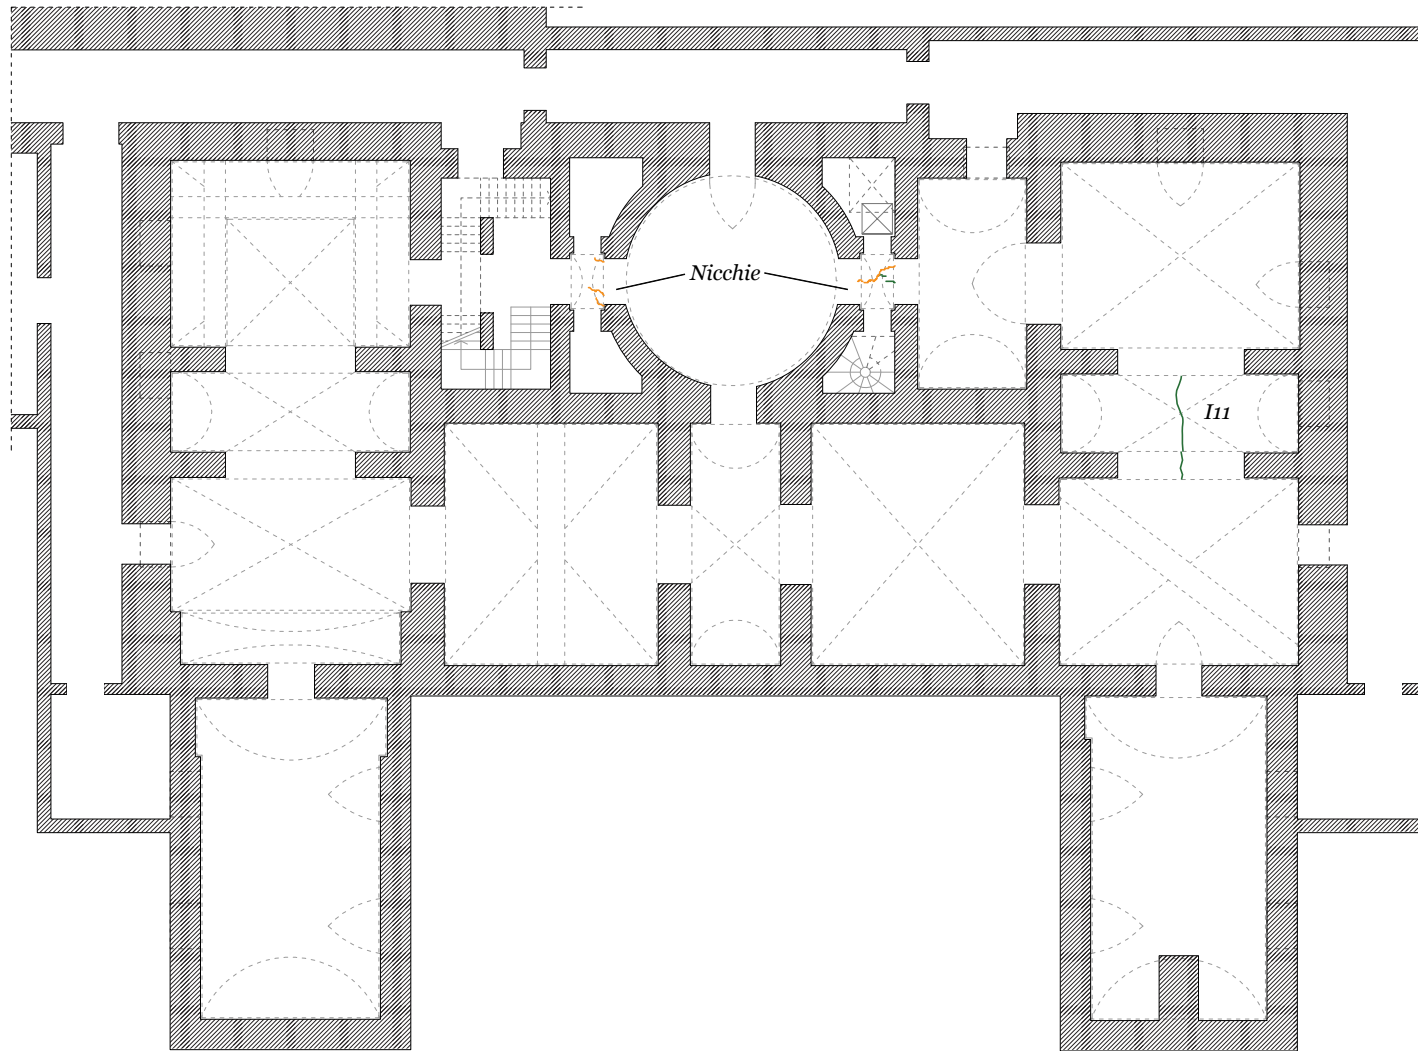
3.47. Planimetria del piano seminterrato con quadro fessurativo delle volte

In questo piano non sono osservabili fenomeni particolarmente articolati, forse anche a causa dei recenti lavori di ristrutturazione, anche a livello strutturale, già descritti in precedenza. In realtà sono presenti fessurazioni in quasi tutte le sale, relativi però alle discontinuità date dalla presenza di scossaline per il passaggio dei diversi impianti di climatizzazione ed elettrici, facilmente osservabili anche dalle indagini termografiche. Per il dovere di cronaca sono presenti in quasi tutte le chiavi dei passaggi tra i diversi ambienti, oltre che in una fascia compresa tra i 170 e i 185 cm in molte delle pareti presenti.

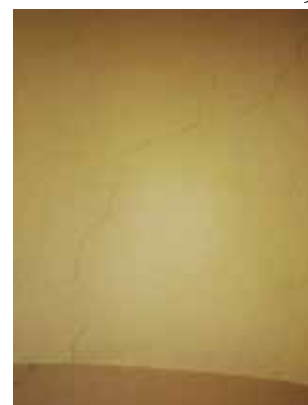
Gli unici due ambienti che presentano lesioni di una certa entità sono le due nicchiette minori ai lati della sala circolare I8. Nella nicchia occidentale sono presenti diverse fessurazioni sulla parete ovest, alcune delle quali anche passanti, con un andamento lineare verticale, e due fessurazioni sulla parete est, sempre verticali e che proseguono per un piccolo tratto anche nella piccola volta presente. Nella nicchia orientale invece le fessurazioni sulle pareti sono limitate ma di uno spessore maggiore, con una lesione sulla parete ovest che prosegue per tutto lo spessore della voltina biforcandosi in prossimità della parete est.

3.48. *Fotografie delle fessurazioni osservate sulle pareti e sulle volte delle nicchie localizzate nei pressi della sala 18 al piano seminterrato. Le foto sono state rielaborate in modo da mettere in evidenza le lesioni*

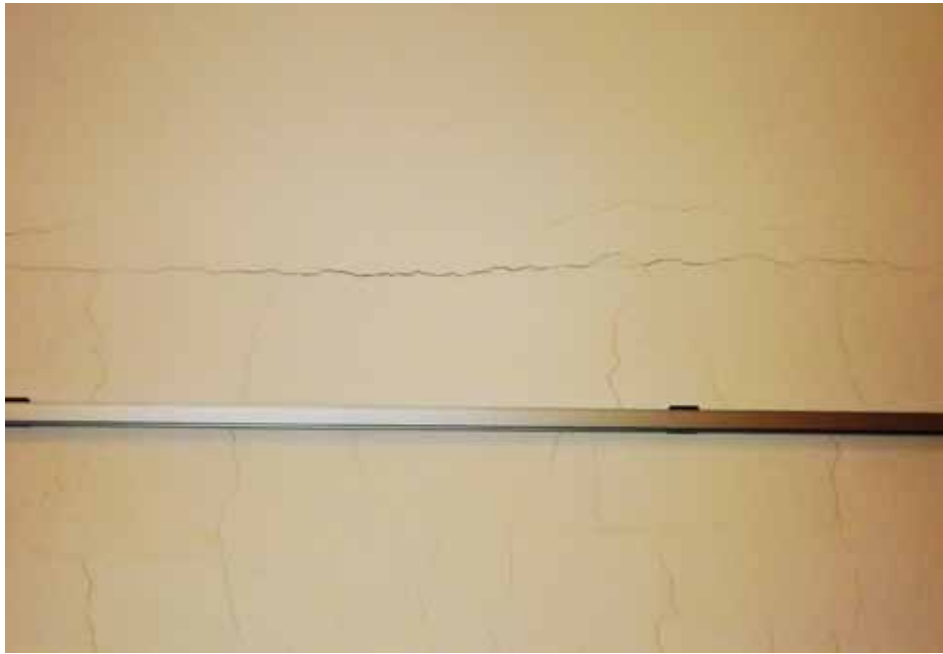
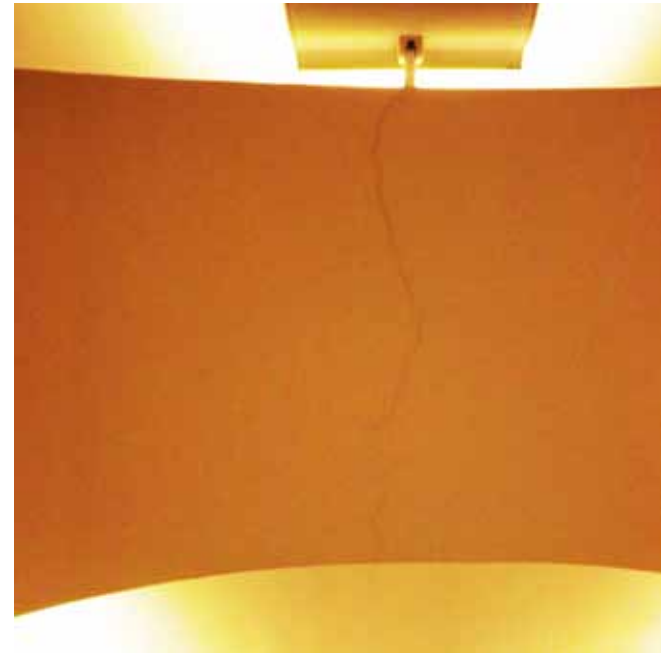
3.50. *Due esempi di fessurazioni giudicate conseguenza del passaggio di un impianto: in corrispondenza di una scossalina (1) e di un arco di passaggio (2)*

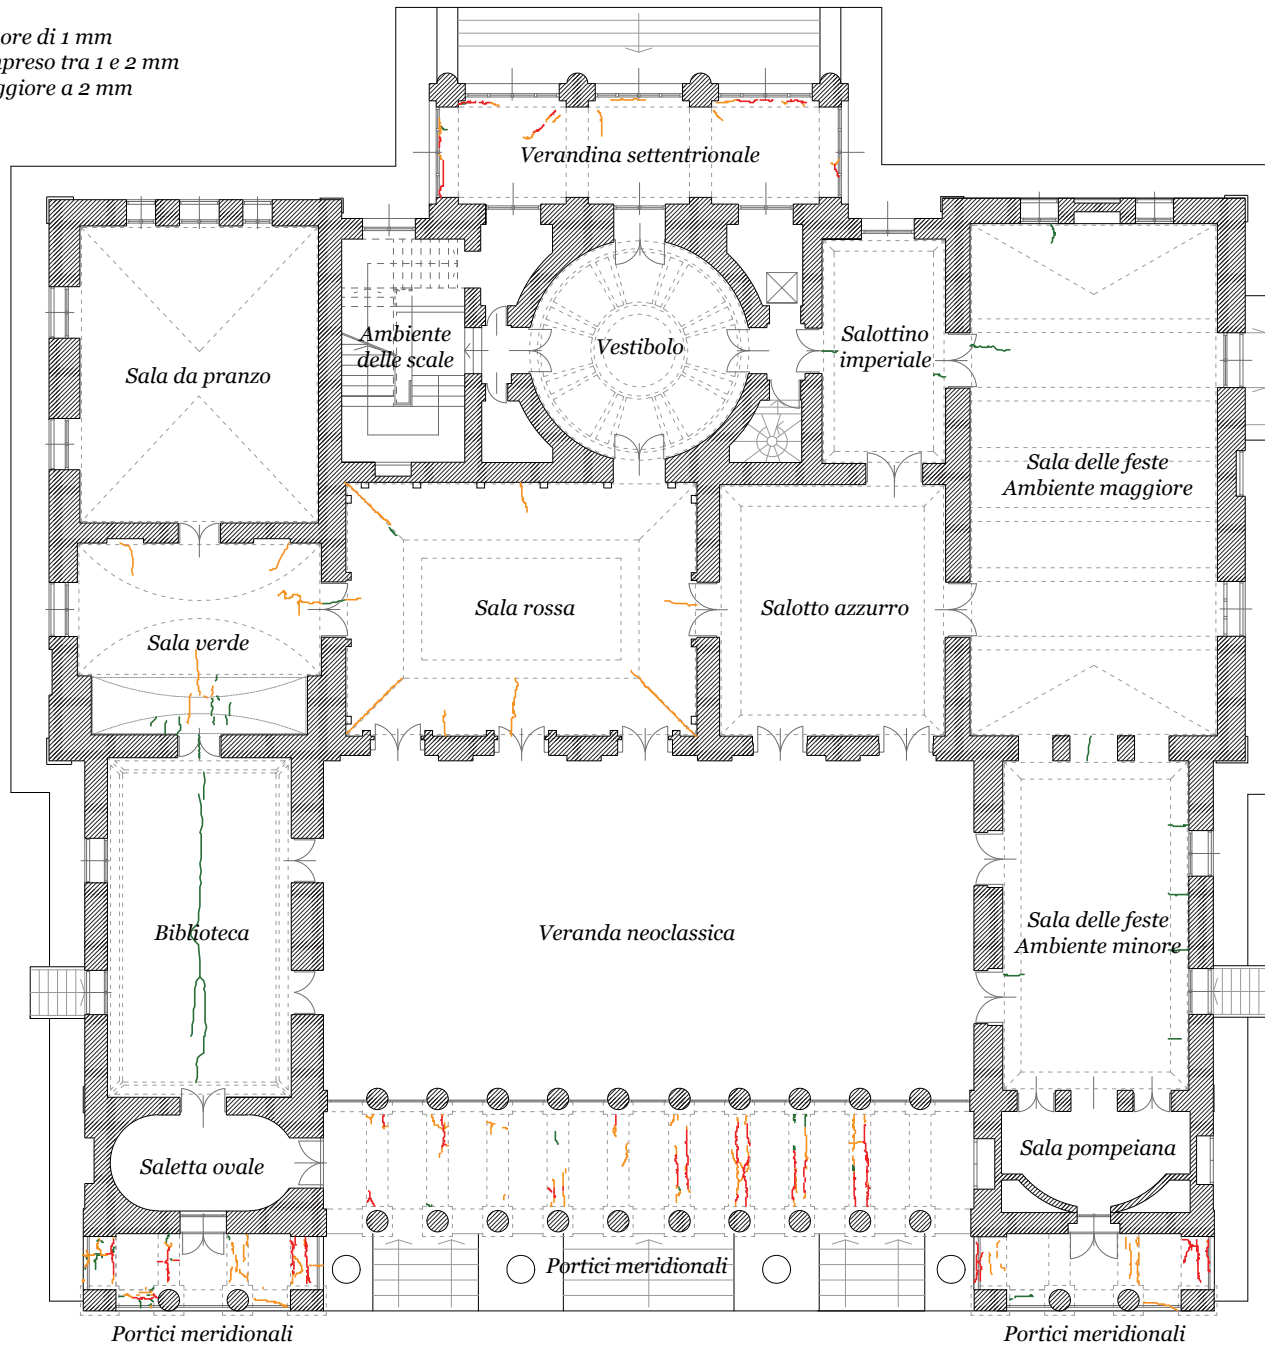
3.51. Planimetria del piano rialzato con quadro fessurativo delle volte

Questo è il piano maggiormente documentato e soprattutto il maggiormente lesionato. Per comodità si analizzeranno i rilievi sala per sala. Occorre ricordare come in molti ambienti siano presenti doppie pareti e finte volte, che potrebbero aver celato quadri fessurativi al di sotto di essi.

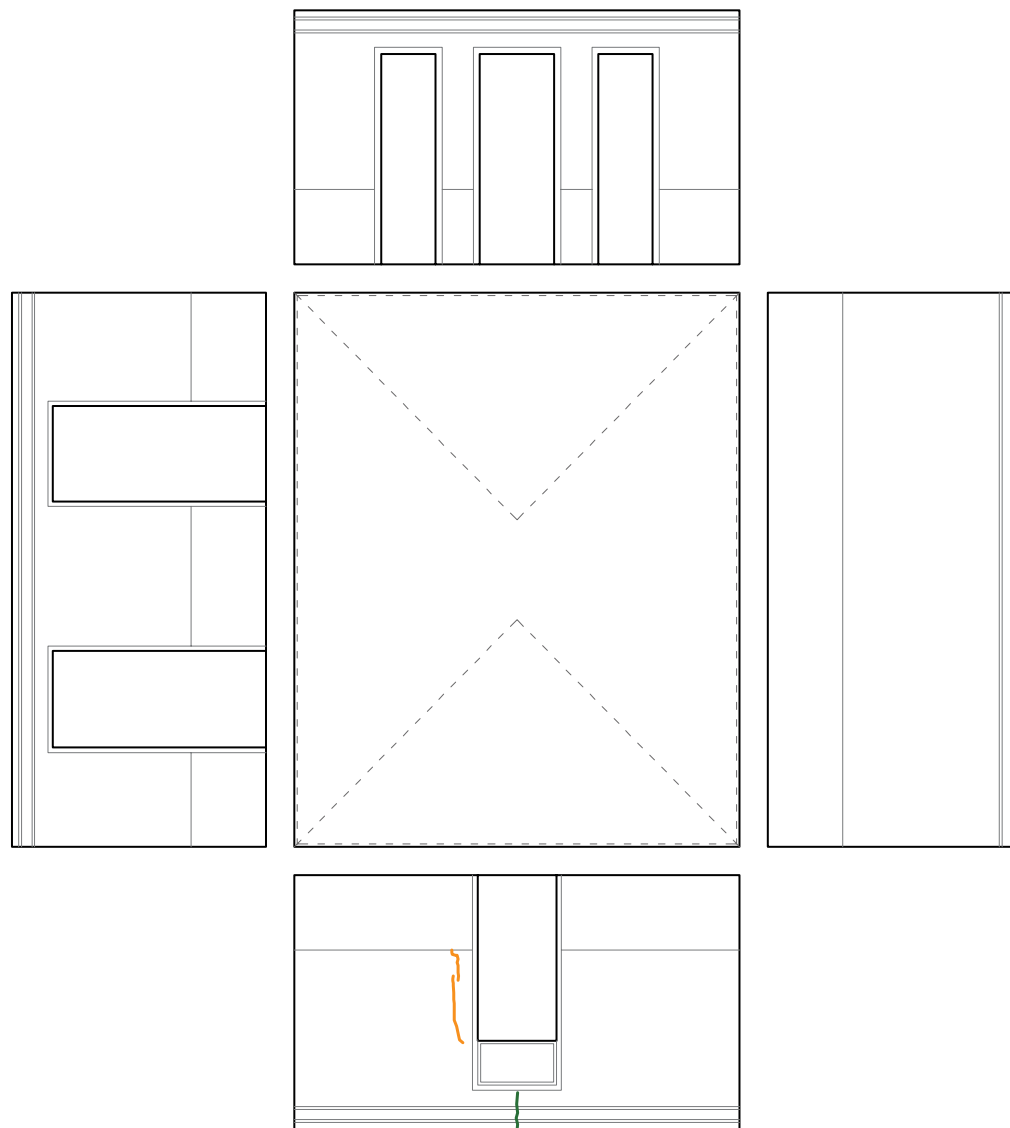
3.52. Quadro fessurativo relativo alla Sala da Pranzo del piano rialzato.

Sala da pranzo: i fenomeni sono limitati alla parete sud, dove è visibile una fessurazione verticale a lato dell'apertura verso la Sala verde e un'altra sempre verticale relativa all'architrave della stessa apertura;

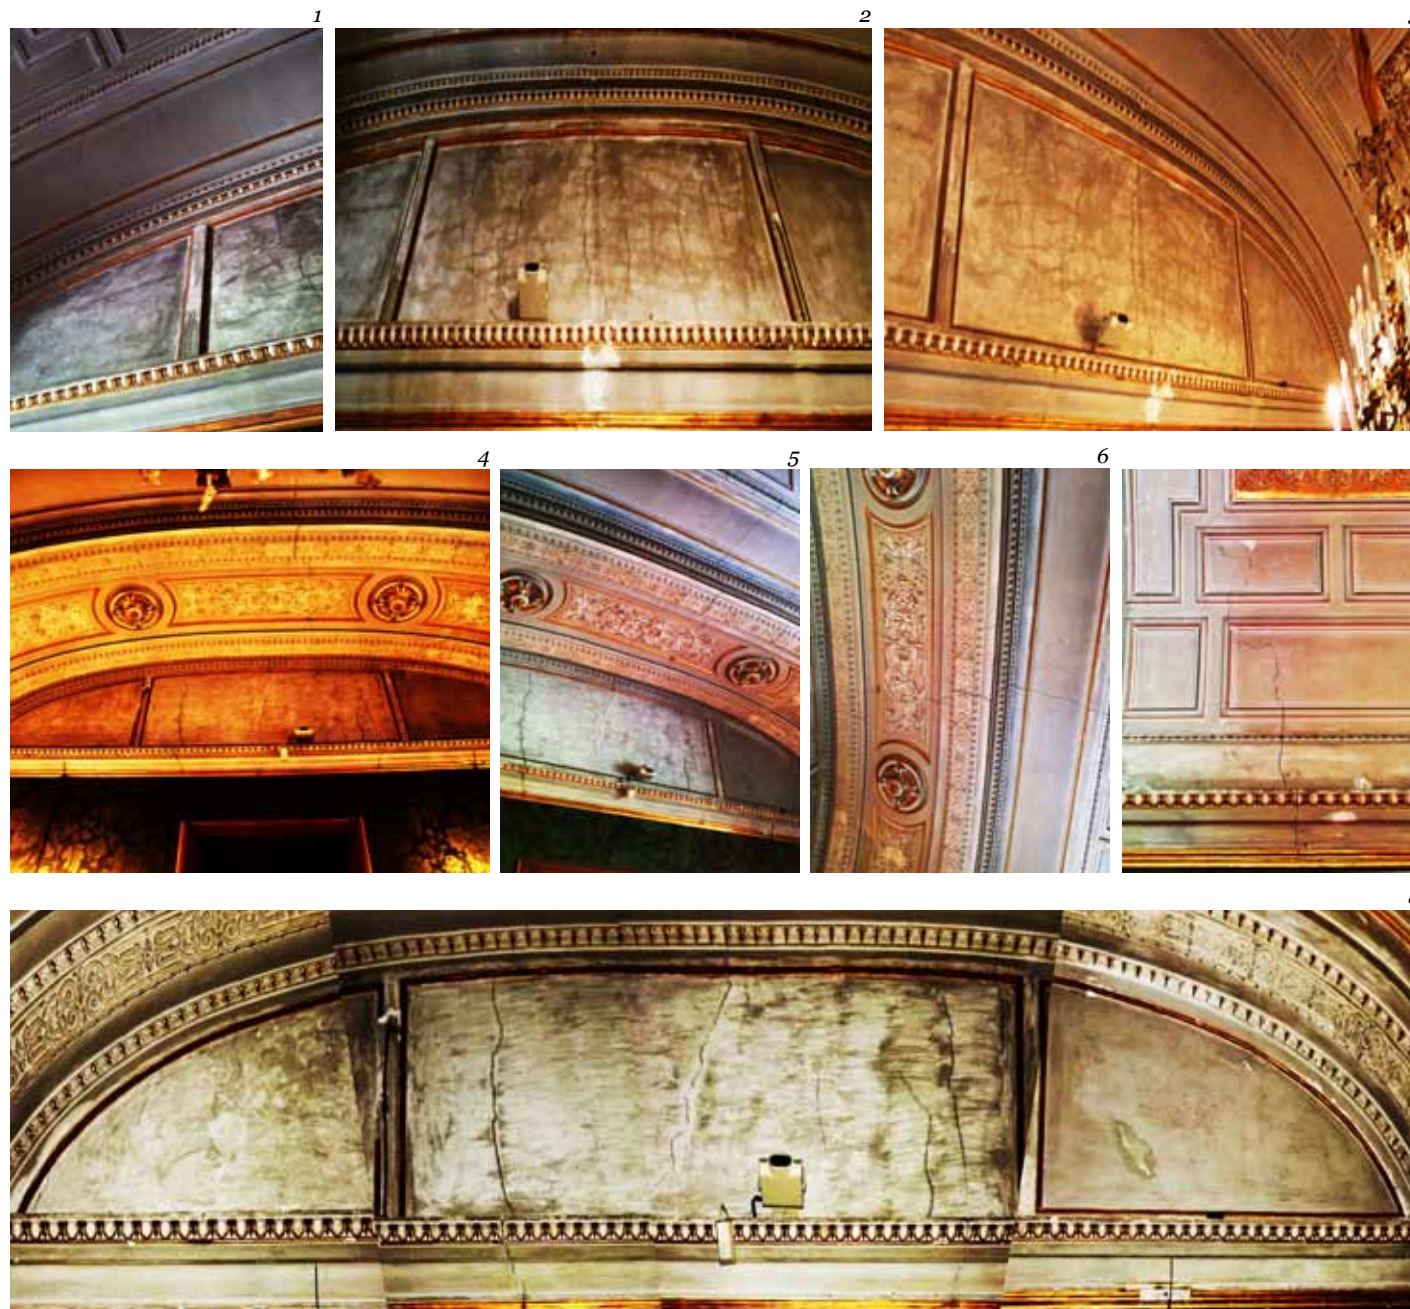
Sala verde: questa sala, insieme alla Biblioteca, è quella che presenta il quadro fessurativo più complesso. Nella parete nord, la lunetta della volta a botte è fittamente lesionata con numerose fessurazioni verticali parallele tra loro, di cui quattro con uno spessore relativamente importante; inoltre sono visibili due fessurazioni ai lati della lunetta che proseguono anche per un tratto della volta maggiore. Nelle pareti ovest e est sono visibili delle fessurazioni verticali sullo stucco con funzione di cornice, in corrispondenza della mezzeria delle due aperture; quella della muro est prosegue per un tratto della volta maggiore, biforcandosi. Nella parete sud infine sono chiaramente visibili numerose fessurazioni verticali parallele, di cui almeno quattro appaiono molto forti; due interessano anche gli stucchi con funzione di cornice, mentre una, quella che parte in corrispondenza dello spigolo sinistro dell'apertura, potrebbe essere passante vista la corrispondenza con una fessurazione nella Biblioteca. Alcune delle fessurazioni si raccordano con il fitto sistema di lesioni che interessa la chiave della volta a botte minore in tutta la sua lunghezza e che prosegue anche per un tratto della volta maggiore. Sono visibili fessurazioni sulle piattabande dei passaggi verso la Biblioteca e la Sala rossa.

3-53. Fotografie delle fessurazioni osservate sulle pareti e sulle volte della Sala Verde. Le foto sono state rielaborate in modo da mettere in evidenza le lesioni

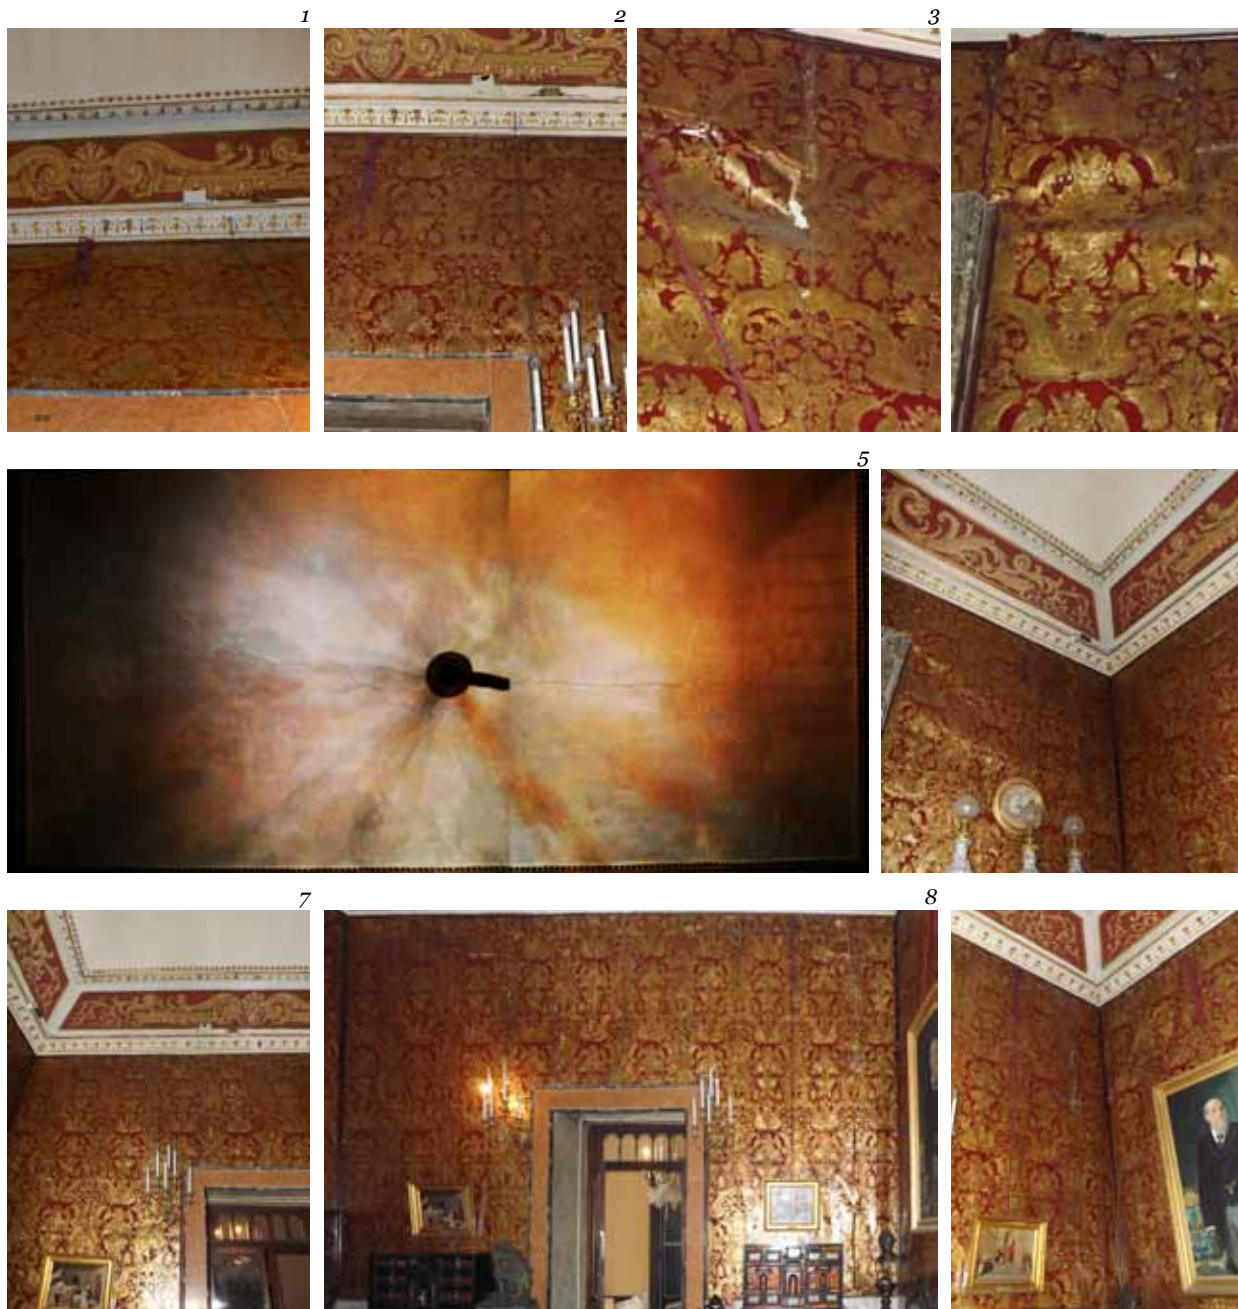
Biblioteca: questa sala presenta forti fessurazioni verticali lungo tutto il perimetro. Quelle presenti nel muro sud sembrano essere semplicemente rotture del rivestimento in cuoio in corrispondenza del telaio in legno di supporto, come quelle della parete est; per la parete ovest il fenomeno è di più difficile interpretazione, dato che per esempio dalla fessurazione nella parte orientale della parete si sembra intravedere una corrispondenza sull'impianto murario sottostante il paramento. Gran parte di queste

fessurazioni interessano la parte superiore delle pareti e si sviluppano in corrispondenza delle aperture o nell'immediata vicinanza, ad eccezione di alcuni casi in prossimità degli spigoli. Di quelle della parete nord si ha una maggiore sicurezza, data la corrispondenza tra una con una fessurazione sulla lunetta della Sala verde, di cui si è già parlato. Tutte le tre fessurazioni qui sono verticali e parallele tra loro: una parte dallo spigolo in alto a sinistra della cornice dell'apertura, mentre le altre due si sviluppano ai lati della stessa arrivando sino alla cornice della parete ma non interessando lo stucco della stessa. Lo specchio della volta a schifo è interessato da una fessurazione che attraversa longitudinalmente tutta la mezzeria della stessa; tuttavia bisogna ricordare come si sia ipotizzato che in realtà probabilmente si tratti di una finta volta con telaio ligneo.

3-55. *Fotografie delle fessurazioni osservate sulle pareti e sulle volte della Biblioteca. Le foto della volta sono state rielaborate in modo da mettere in evidenza le lesioni. Le lesioni sulle pareti sono meno leggibili, a causa della presenza del parato in cuoio*

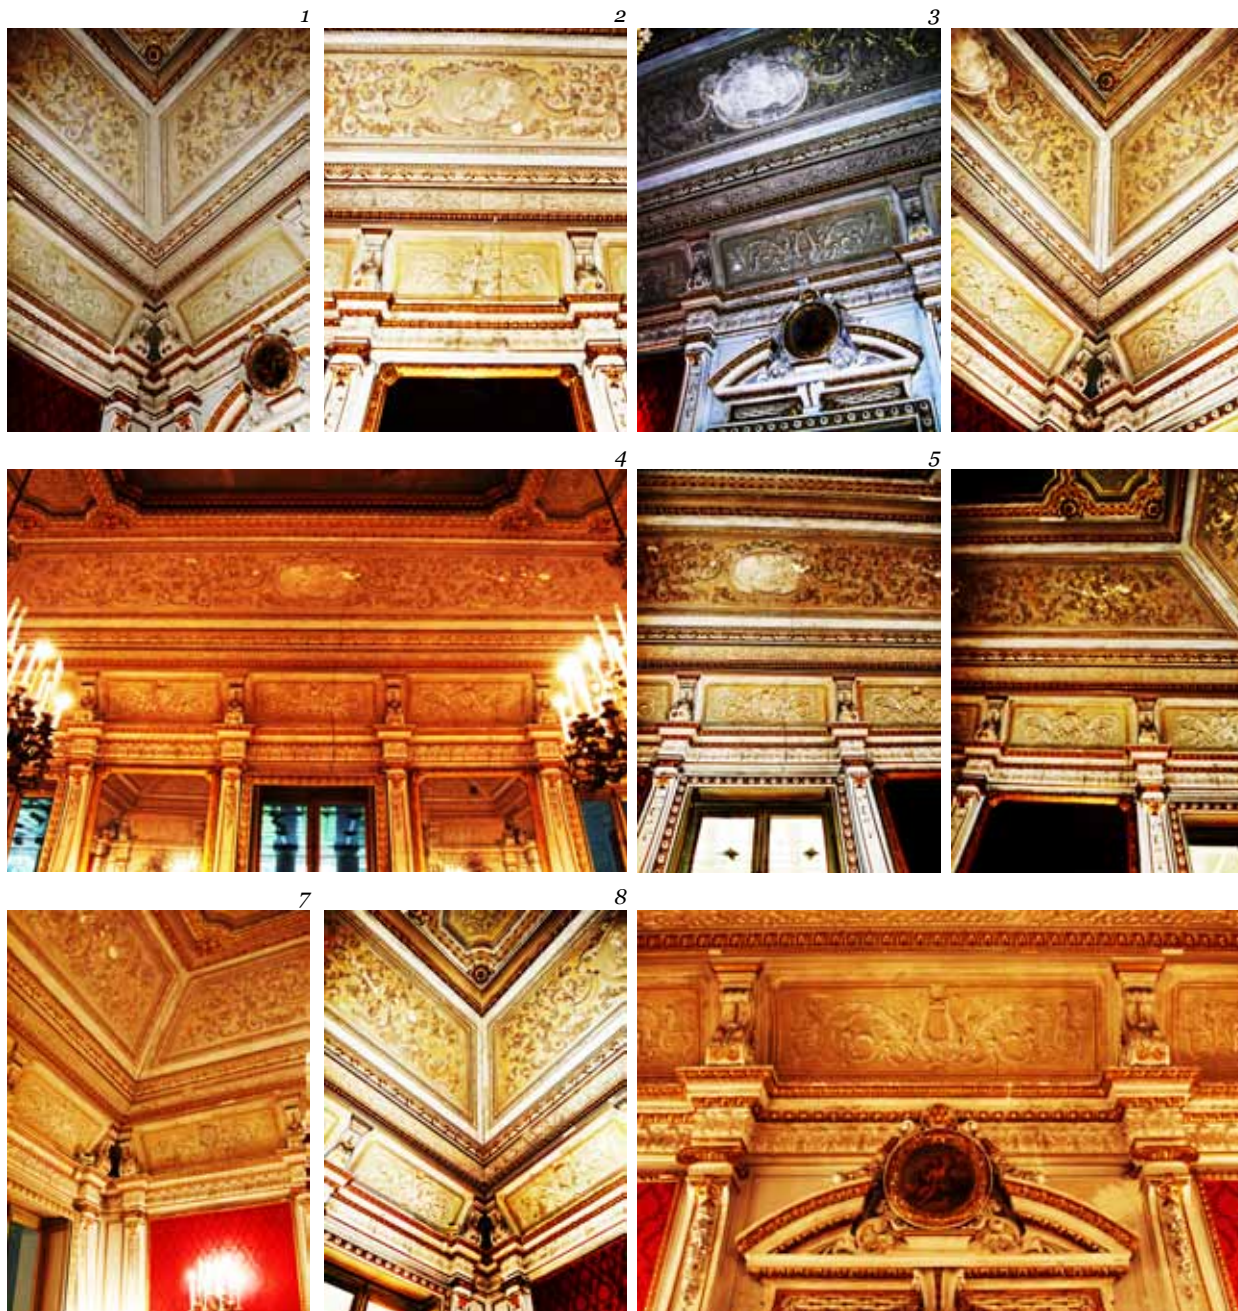
Sala rossa: le fessurazioni in questa sala si concentrano nei punti canonici della volta a schifo, e in particolare agli angoli e nelle mezzerie, non coinvolgendo però mai lo specchio. Le fessurazioni alle mezzerie partono sempre dalle cornici delle pareti, le quali non mostrano altri fenomeni fessurativi degni nota, ad esclusione di una leggera fessurazione sulla cornice della parete sud.

Fotografie delle fessurazioni osservate sulle pareti e sulle volte della Sala Rossa. Le foto sono state rielaborate in modo da mettere in evidenza le lesioni

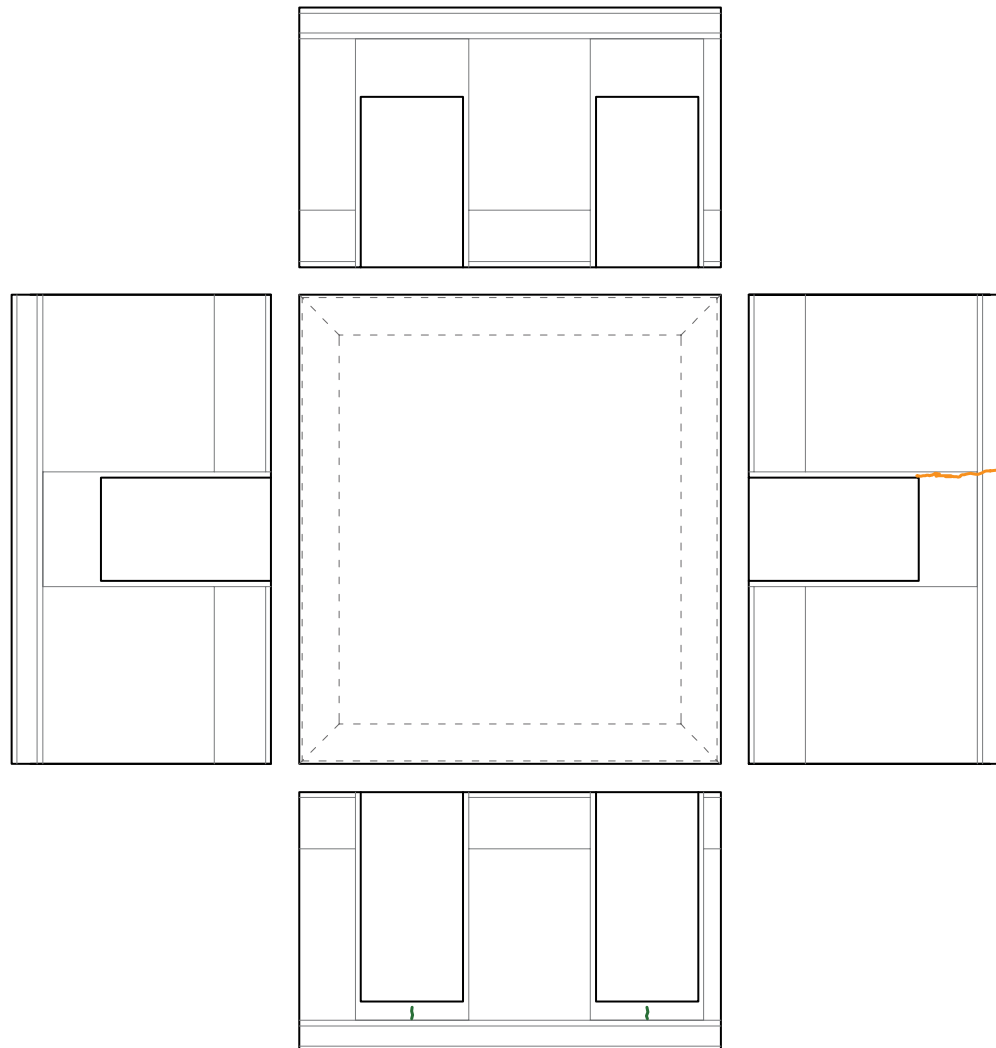
3.58. Quadro fessurativo relativo al Salotto azzurro del piano rialzato

Salotto azzurro: sono visibili solo delle leggere lesioni in corrispondenza della mezzeria degli architravi delle aperture meridionali, che non coinvolgono la cornice. Nella parete est inoltre è presente una fessurazione che parte dallo spigolo in alto a sinistra dell'apertura e prosegue in verticale fino alla linea di imposta della volta, coinvolgendo anche la cornice. La volta invece è apparentemente intatta.

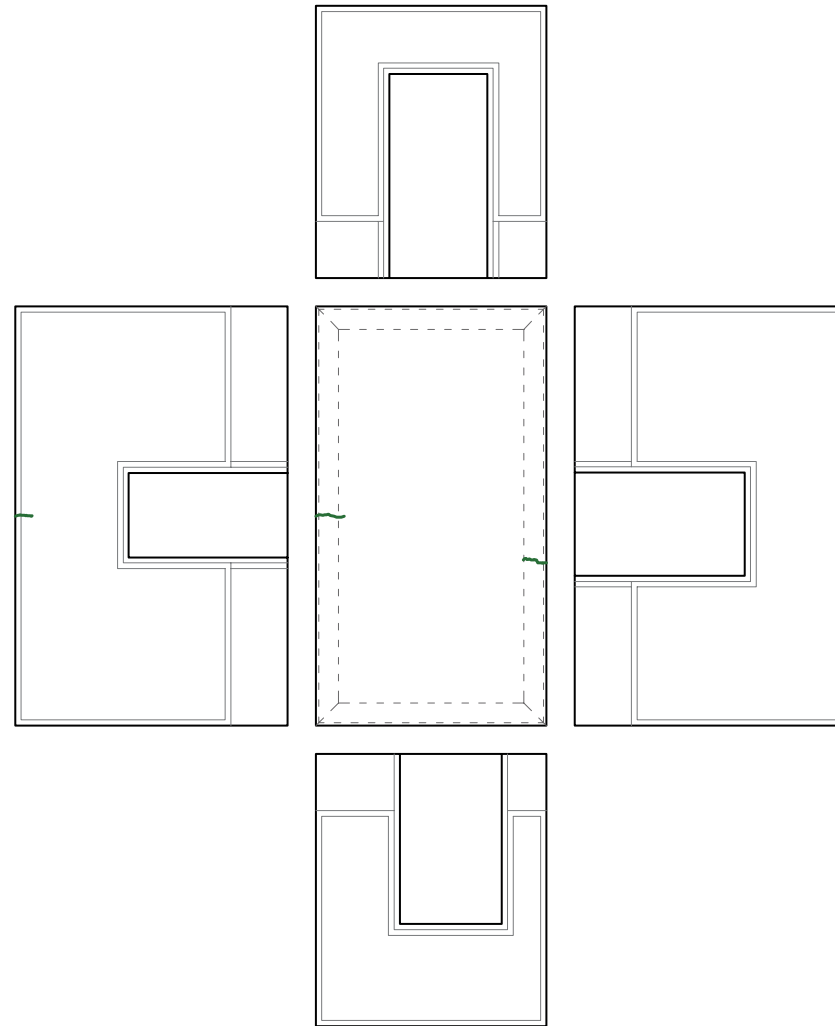
3.59. Quadro fessurativo relativo al Salottino Imperiale del piano rialzato

Salottino imperiale: sono presenti fessurazioni di lieve entità in prossimità della mezzeria dei lati lunghi della volta a schifo, delle quali quella a ovest ha principio dalla cornice della parete. Per il resto le pareti appaiono intatte.

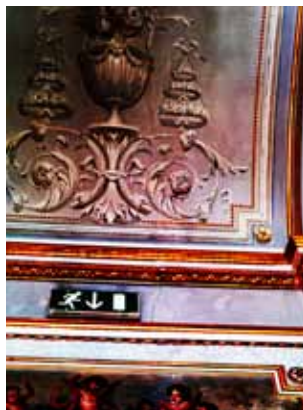
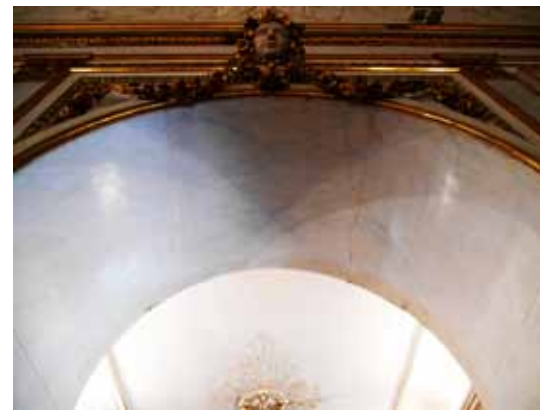
Sala delle feste: nell'ambiente maggiore sono visibili due lesioni molto lievi che partendo dall'apertura nord della parete ovest (circa alla mezzeria) e dalla nicchia centrale della parete nord (in corrispondenza dello spigolo in alto a sinistra) proseguono in verticale interessando una porzione della volta. Per il resto la sala si presenta intatta, ad eccezione di una fessurazione molto leggera in corrispondenza del fornice centrale della parete nord e un'altra in quello della parete sud verso l'ambiente minore, che interessano sia la cornice che una parte della parete. Un'altra lesione si può notare sempre in corrispondenza della piattabanda del fornice centrale verso sud. Nell'ambiente minore la fessurazione

3.60. *Fotografie delle fessurazioni osservate sulle pareti e sulle volte della Sala delle Feste, ambiente maggiore. Le foto sono state rielaborate in modo da mettere in evidenza le lesioni*

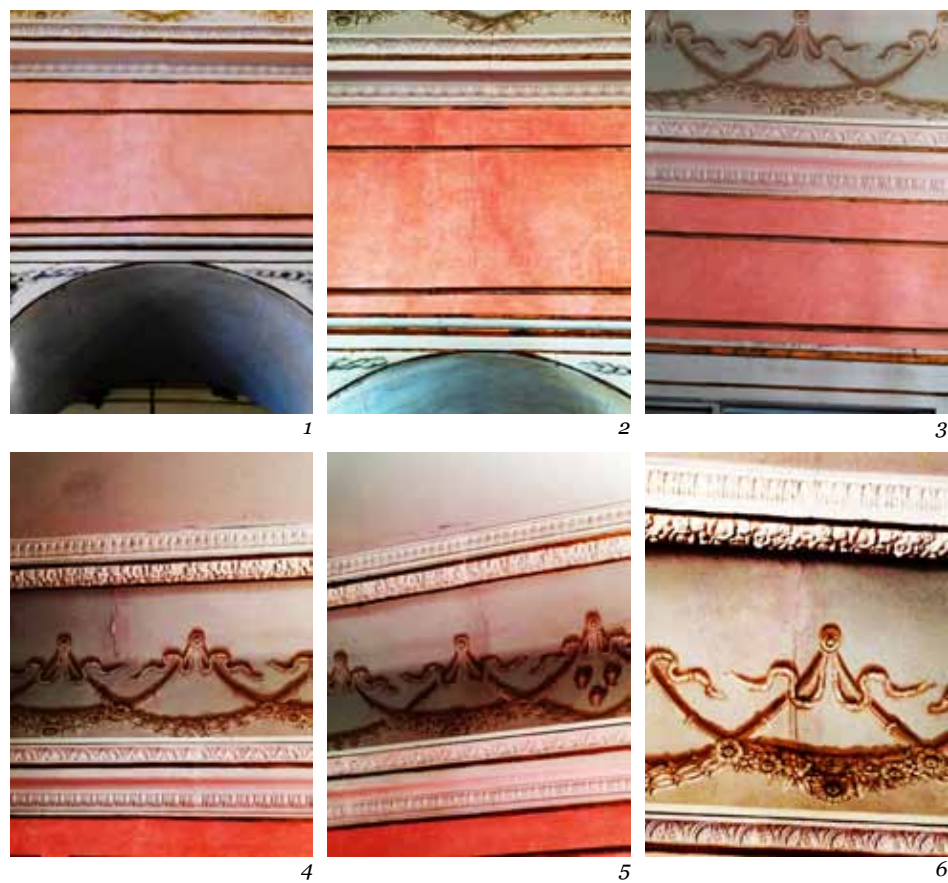
più importante è quella verticale che interessa la mezzeria della parete a partire dal fornice centrale e arrivando fino alla linea d'imposta della volta, interessando anche la cornice. Quindi sono presenti lesioni minori in corrispondenza dei lati lunghi della volta, specialmente in corrispondenza del lato est, e una molto lieve in corrispondenza dell'apertura nord della parete est.

3.62. *Fotografie delle fessurazioni osservate sulle pareti e sulle volte della Sala delle Feste, ambiente minore. Le foto sono state rielaborate in modo da mettere in evidenza le lesioni*

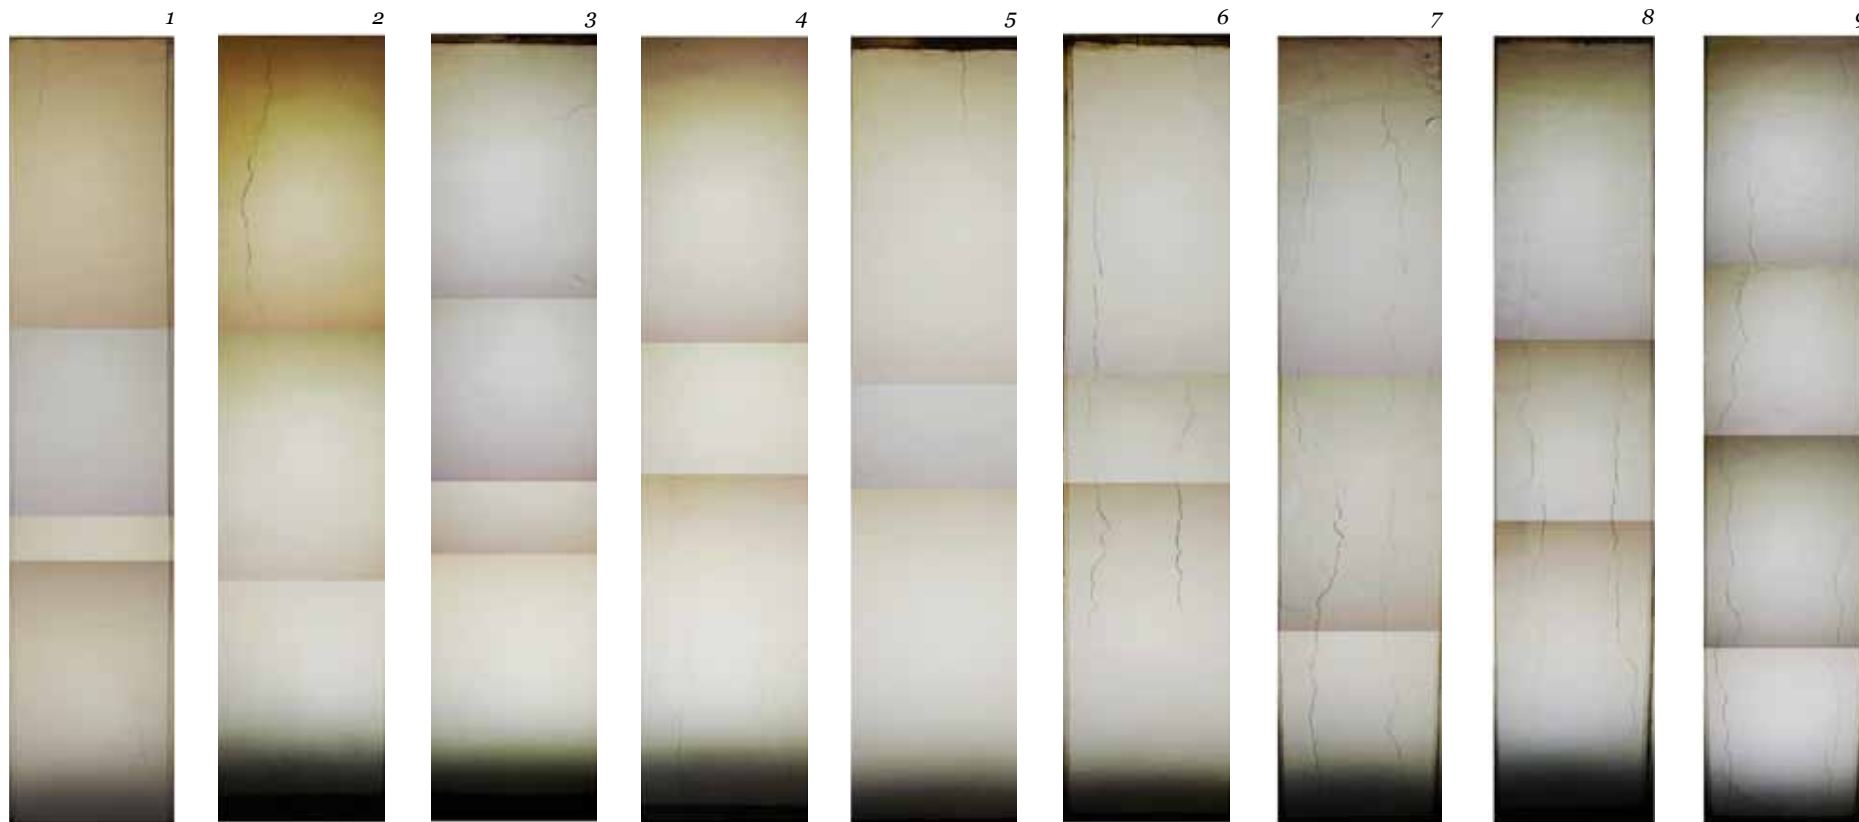
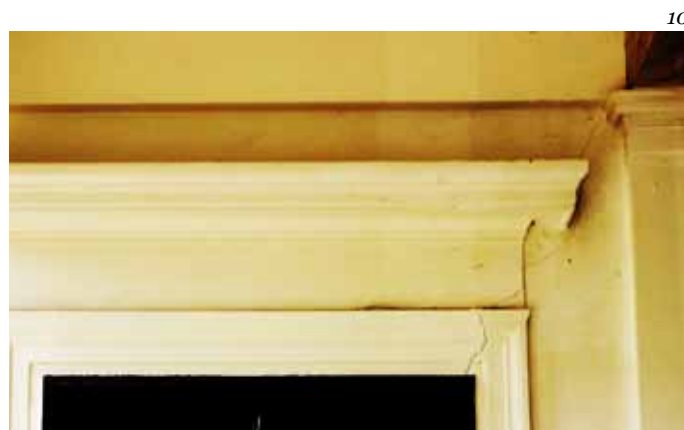
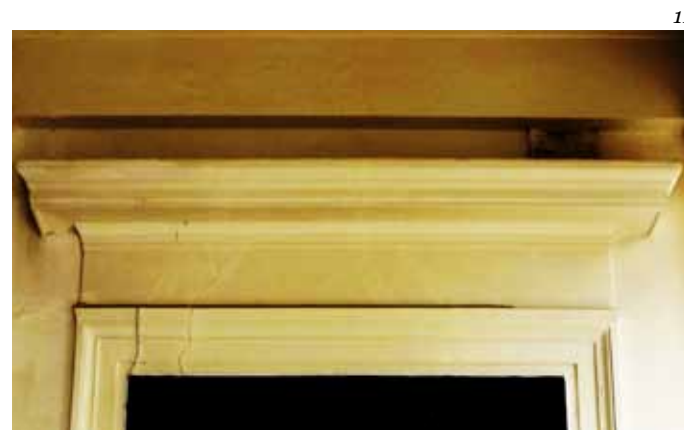
3.64. *Fotografie delle fessurazioni osservate sugli architravi e sulle pareti laterali della parte centrale dei Portici Meridionali. Le foto sono state rielaborate in modo da mettere in evidenza le lesioni*

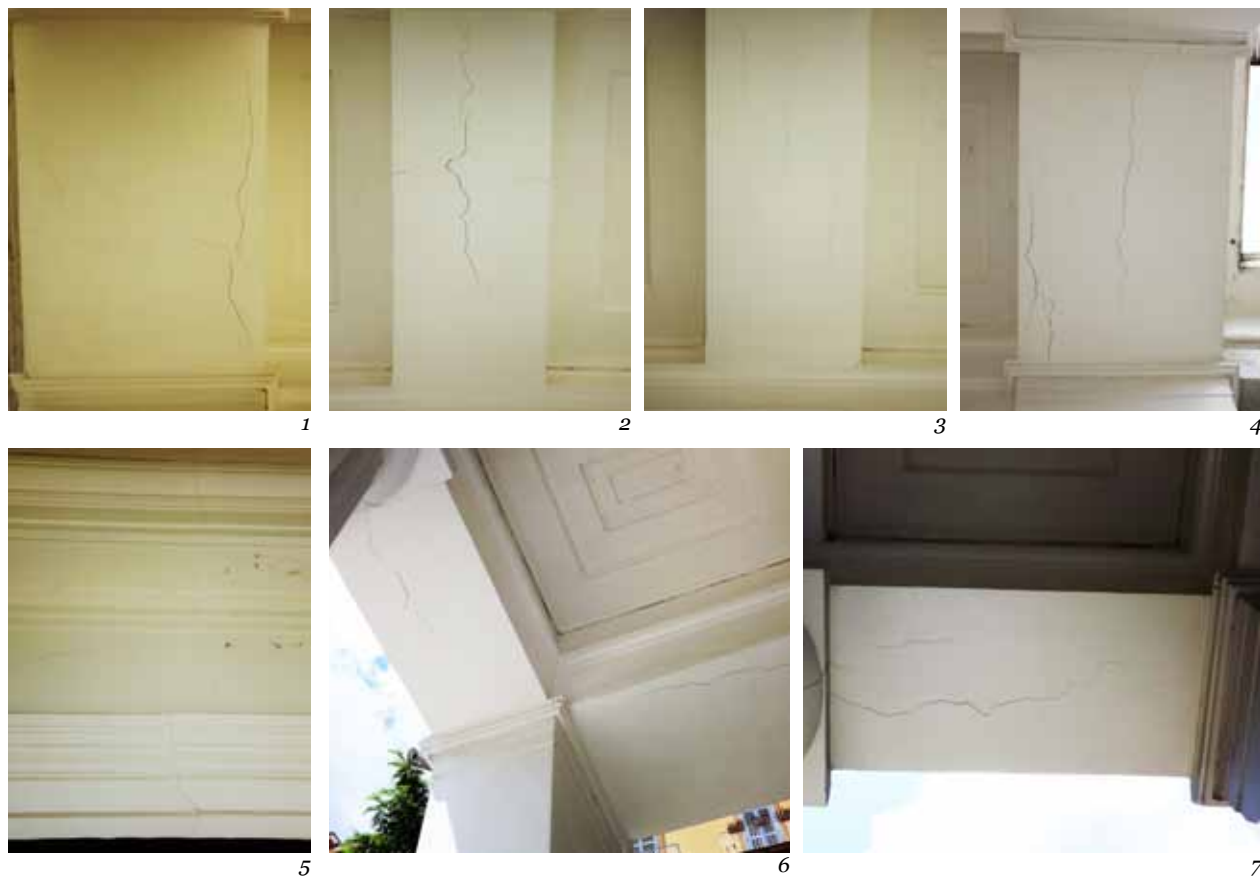
3.66. *Fotografie delle fessurazioni osservate sugli architravi e sulla parete della parte occidentale dei Portici Meridionali. Le foto sono state rielaborate in modo da mettere in evidenza le lesioni*

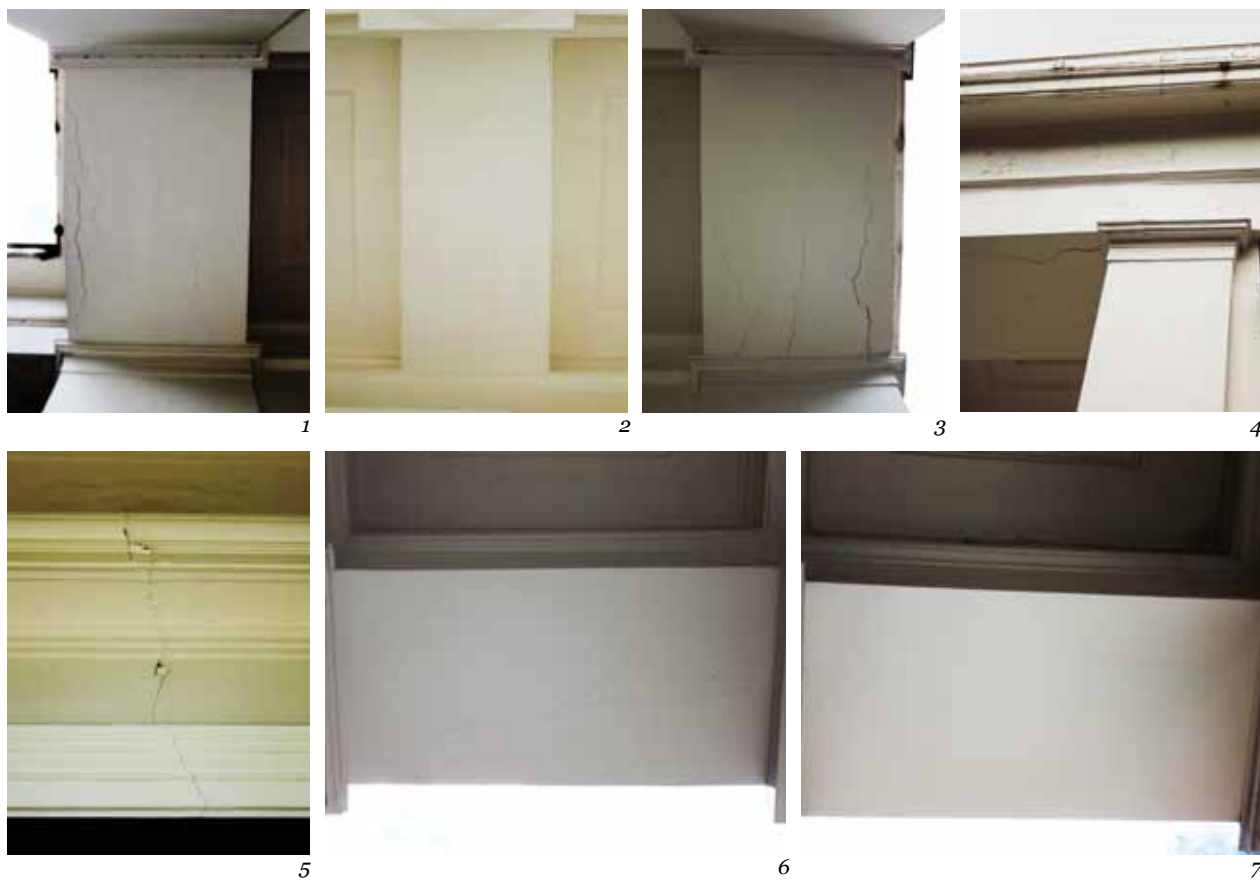
3.68. *Fotografie delle fessurazioni osservate sugli architravi e sulla parete della parte orientale dei Portici Meridionali. Le foto sono state rielaborate in modo da mettere in evidenza le lesioni*
