Rilievo e analisi del quadro fessurativo

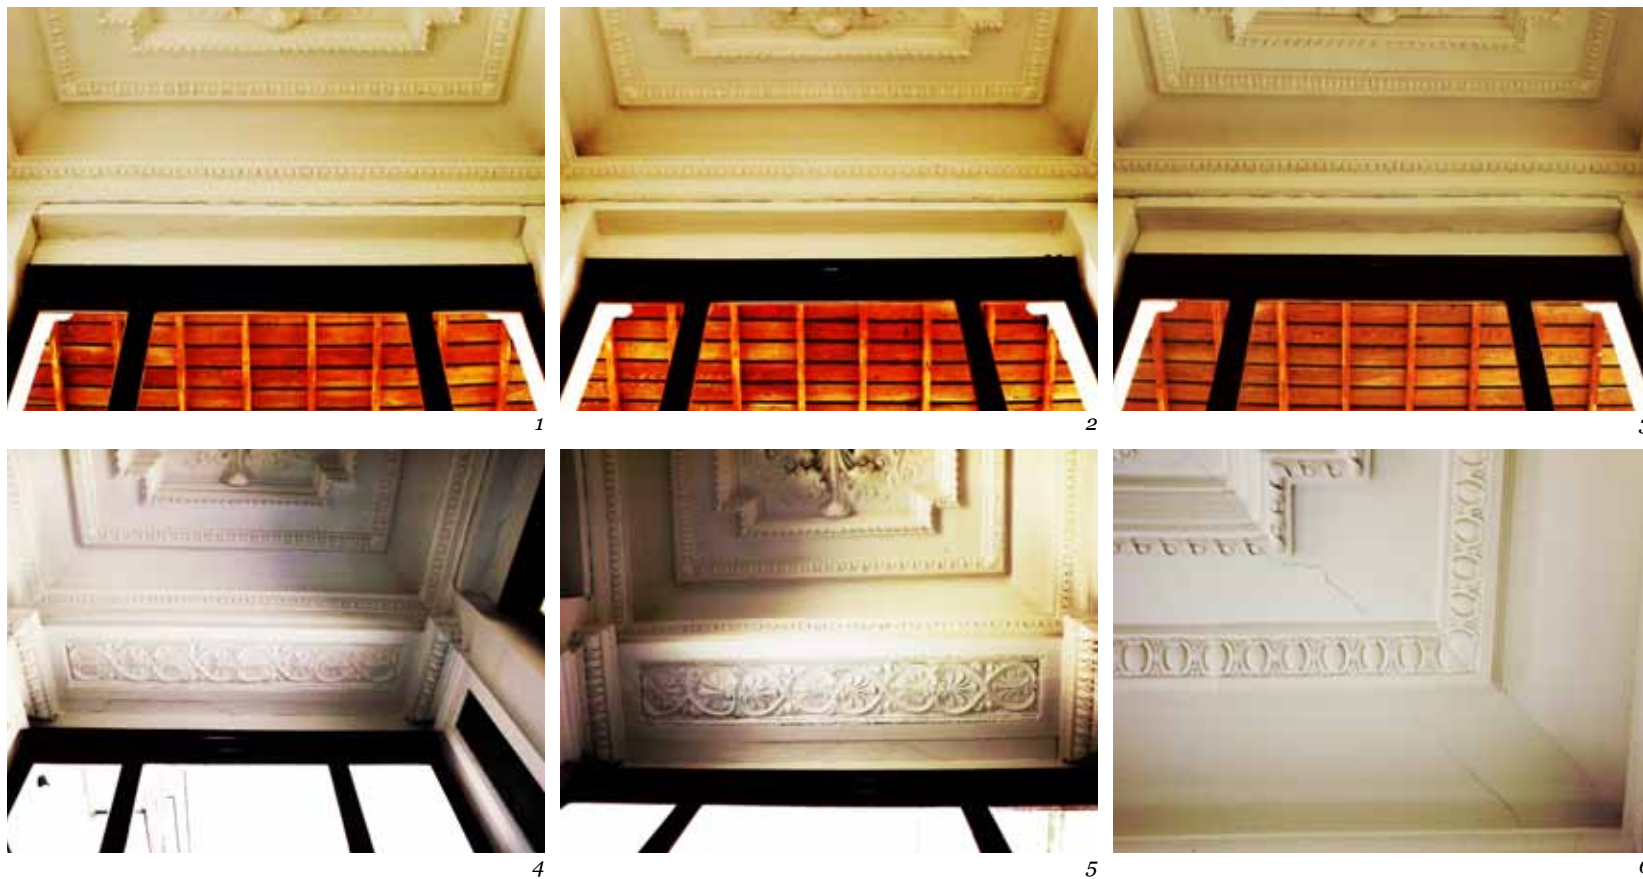
3.70. *Fotografie delle fessurazioni osservate sugli architravi e sui cassettoni della Verandina settentrionale. Le foto sono state rielaborate in modo da mettere in evidenza le lesioni*

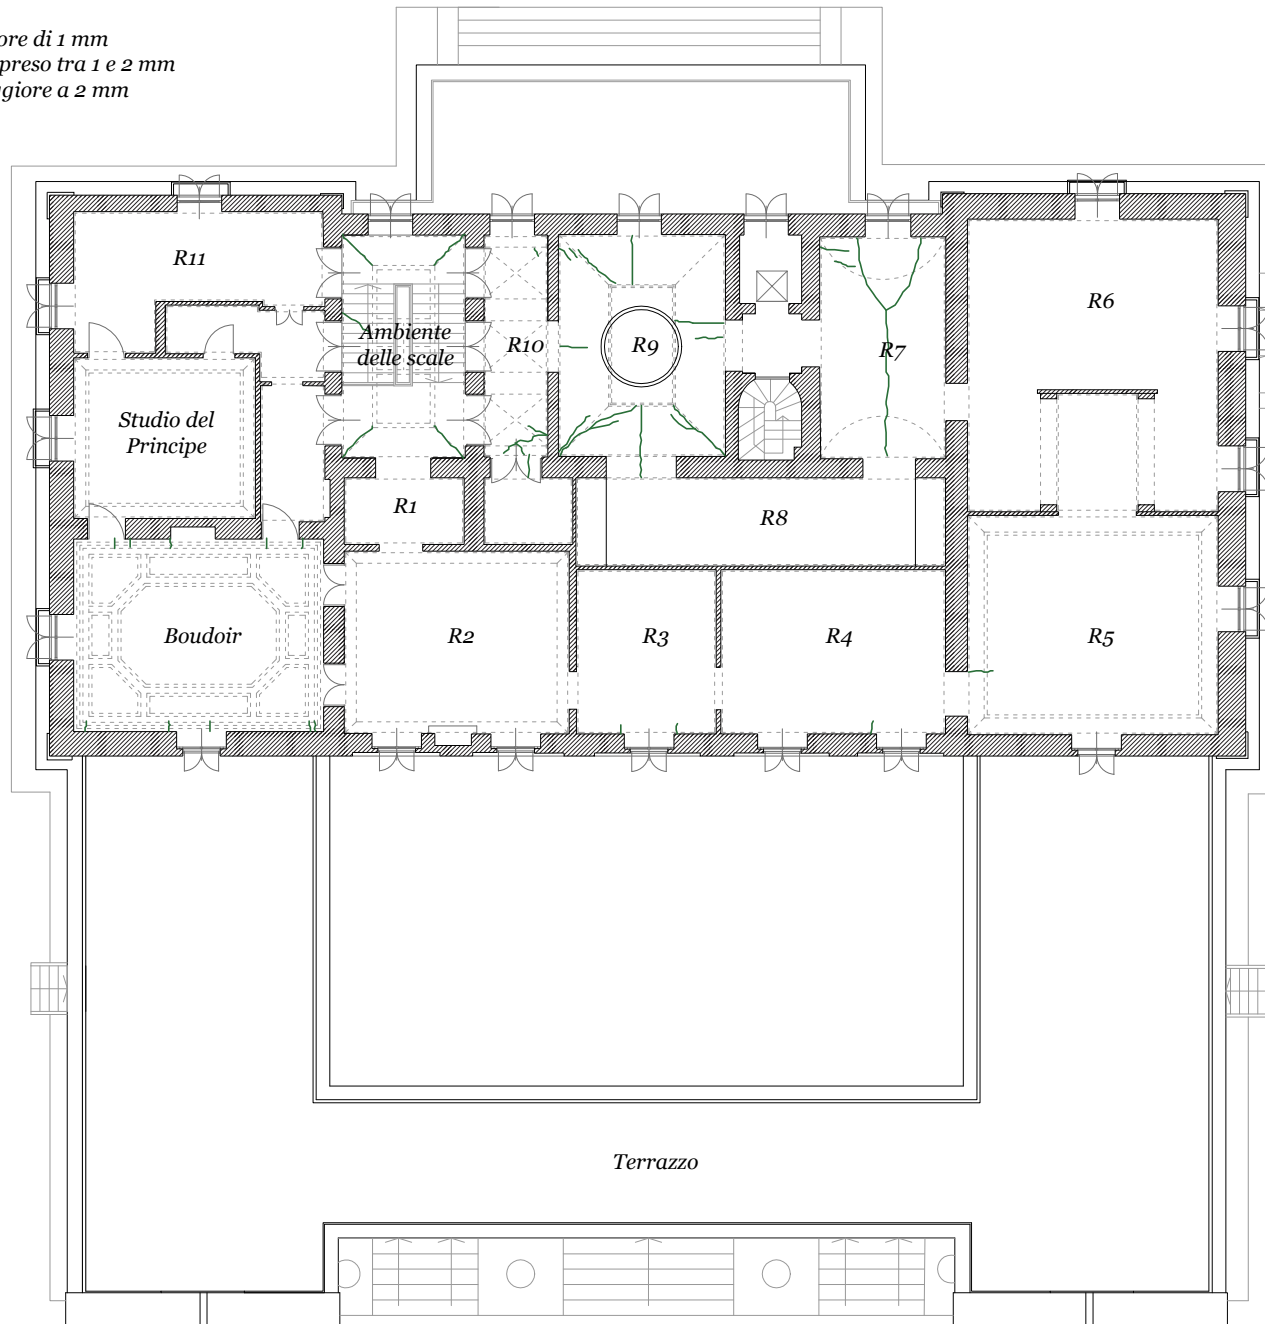
3.72. Planimetria del piano primo con quadro fessurativo delle volte

In questo piano non sono stati osservati quadri fessurativi degni di nota.

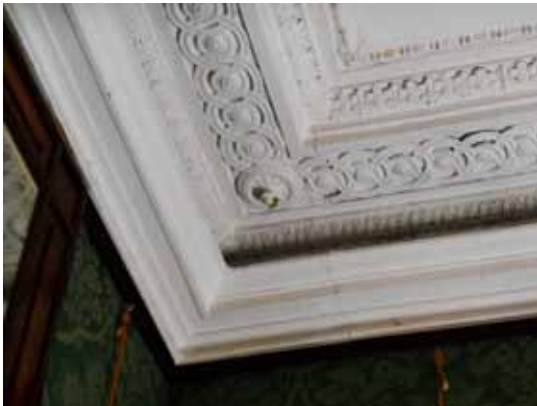
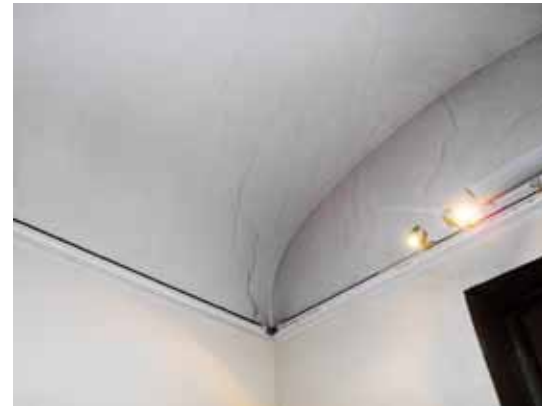
3.73. Fotografie delle fessurazioni osservate sulle volte e sulle murature al piano primo: in alto alcune immagine relative al Boudoir, con il cornicione del soffitto a cassettoni (1) e le lesioni rilevabili sulla muratura dalla parte del terrazzo esterno (2/3); in basso a sinistra una tipica lesione relativa alla parete meridionale (4), mentre a destra le lesioni localizzate nell'ambiente voltato a botte (5/6). Le foto sono state rielaborate in modo da mettere in evidenza le fessurazioni

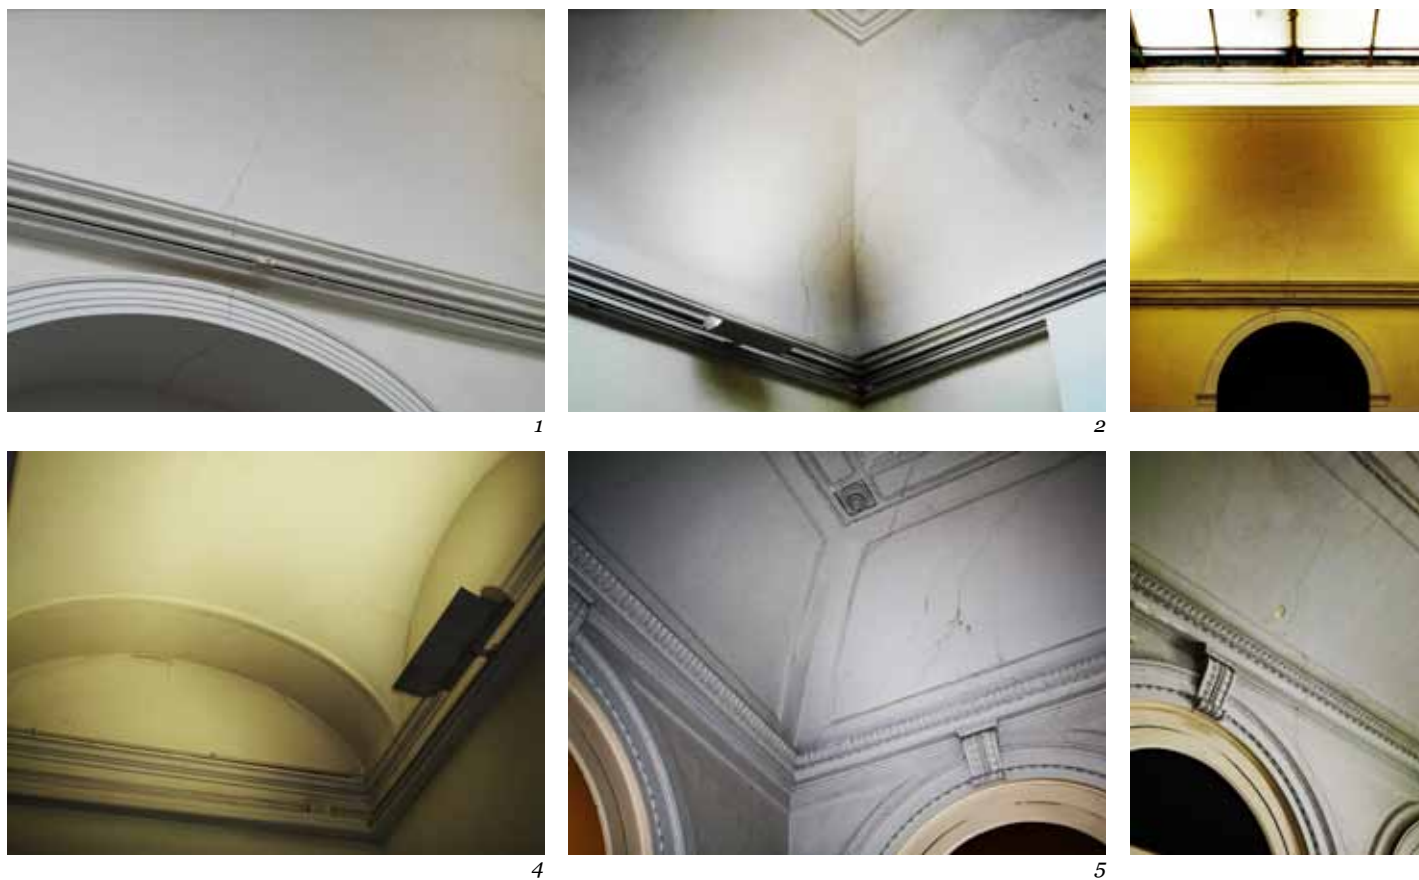
3.74. *Fotografie delle fessurazioni osservate sulle volte e sulle murature al piano primo: in alto alcune immagine relative all'ambiente centrale al di sopra del Vestibolo (1/2/3); in basso a sinistra le lesioni della parte meridionale dell'ambiente di passaggio voltato a crociera (4), mentre a destra le lesioni localizzate nell'ambiente delle scale (5/6). Le foto sono state rielaborate in modo da mettere in evidenza le fessurazioni*

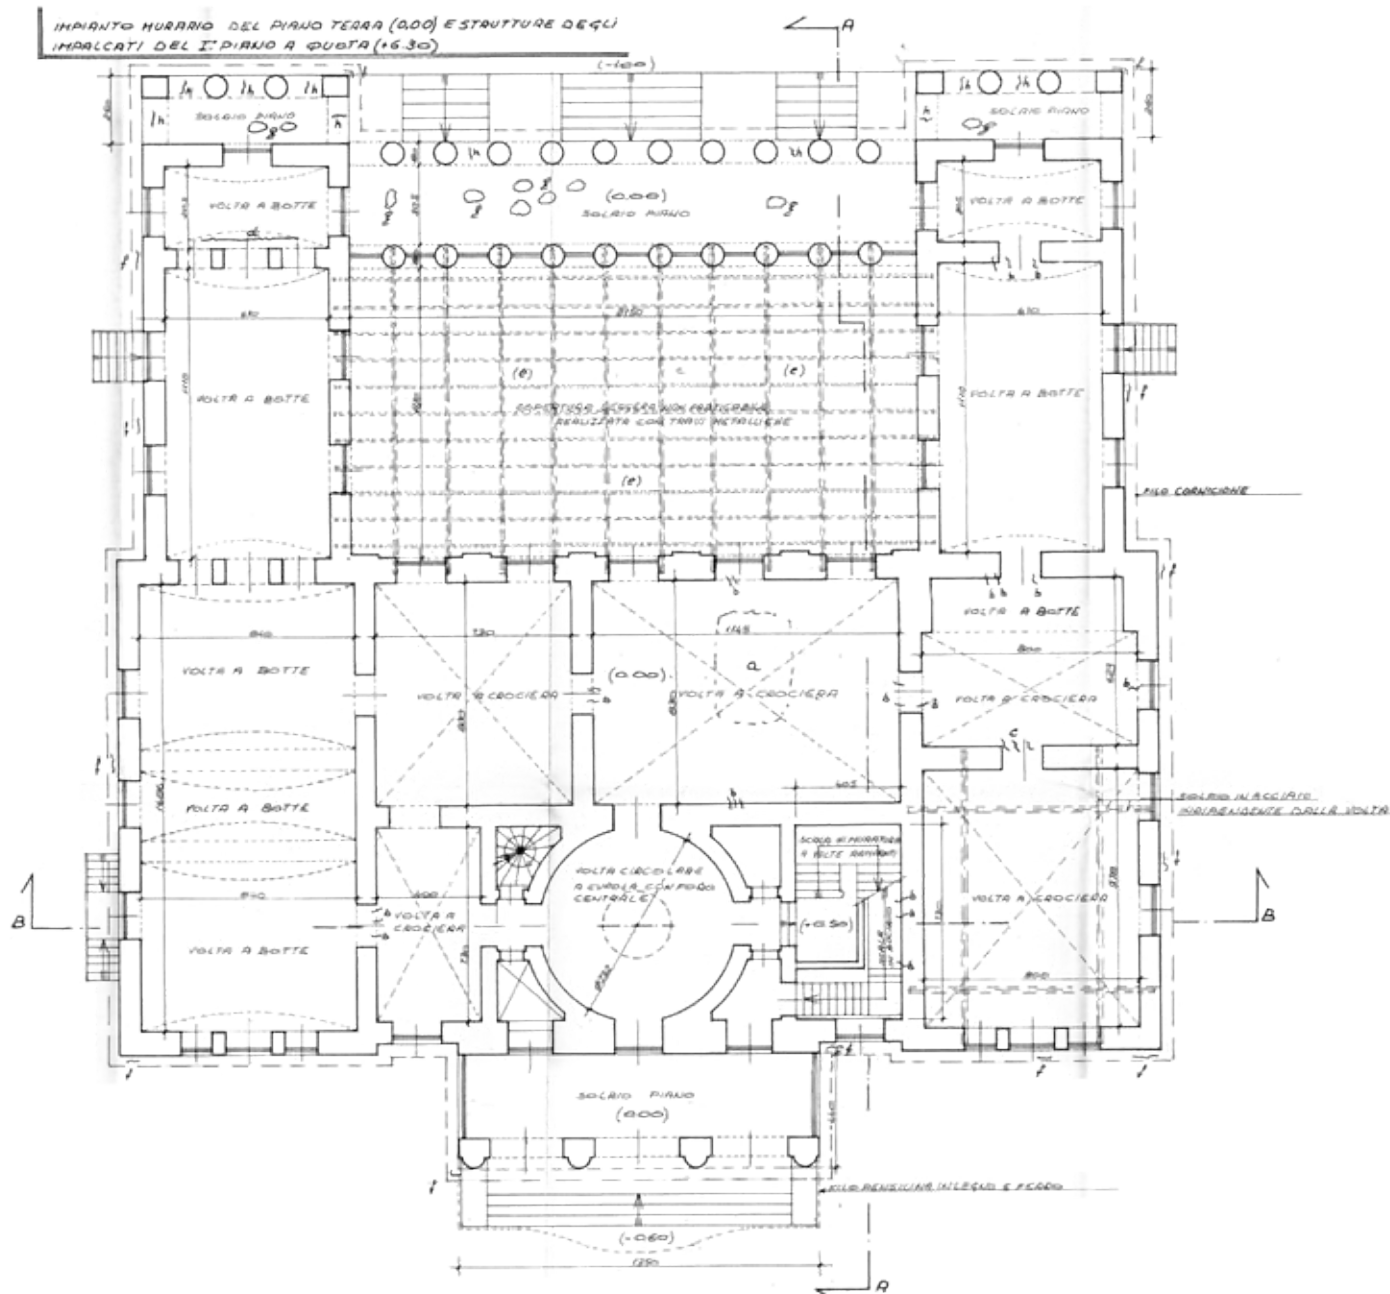
- c) LESIONI CONNI ASSESTATE DOVUTE AD UN DISASSAMENTO TRA IL VANO PORTA DEL PIANO TERRA E I VANI PORTA DEL PIANO SUPERIORE.
VALGONO PER GLI INTERVENTI LE STESSA NOTE DEL PUNTO (b)

H.B. TUTTE LE LESIONI RIPORTATE NON SONO STRUTTURALMENTE RILEVANTI

- INTERVENTI:**
- a) NON SONO NECESSARI INTERVENTI TRATTASI DI UN FENOMENO ASSESTATOSI (FOTO 1P3)
 - b) LESIONI SUGLI INTONACI E STUCCHI AL DI SOPRA DEI VANI PORTA.
IN OCCASIONE DI INTERVENTI DI RISTRUTTURAZIONE O RIFABBRICAZIONE STUCCHI, E' OPORTUNO AVERE LE LESIONI E EFFETTUARE INTERVENTI DI RICULTURA DELLE MURATURE SOTTOSTANTE LE LESIONI.
ULTERIORI TIPOLOGIE DI INTERVENTO (INIEZIONI DI RESINE) POTRANNO EVENTUALMENTE ESSERE ADOTTATE A SECONDA DELL'APERTURA DELLA LESIONE. (FOTO 2P3-3P4)

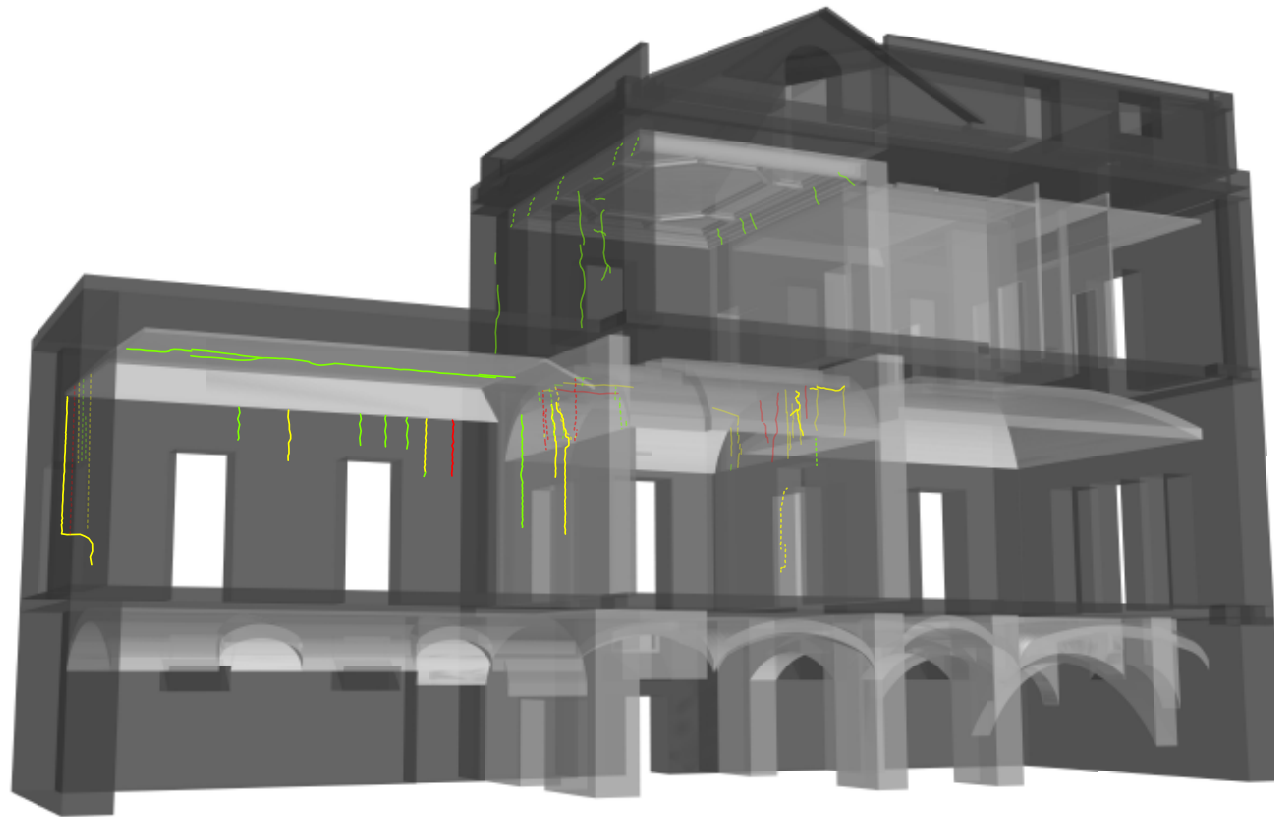
3.81. Ricostruzione tridimensionale dell'ala occidentale di Villa Pignatelli: sezione a livello del muro portante orientale con quadro generale delle lesioni rilevate in quest'ala di edificio.

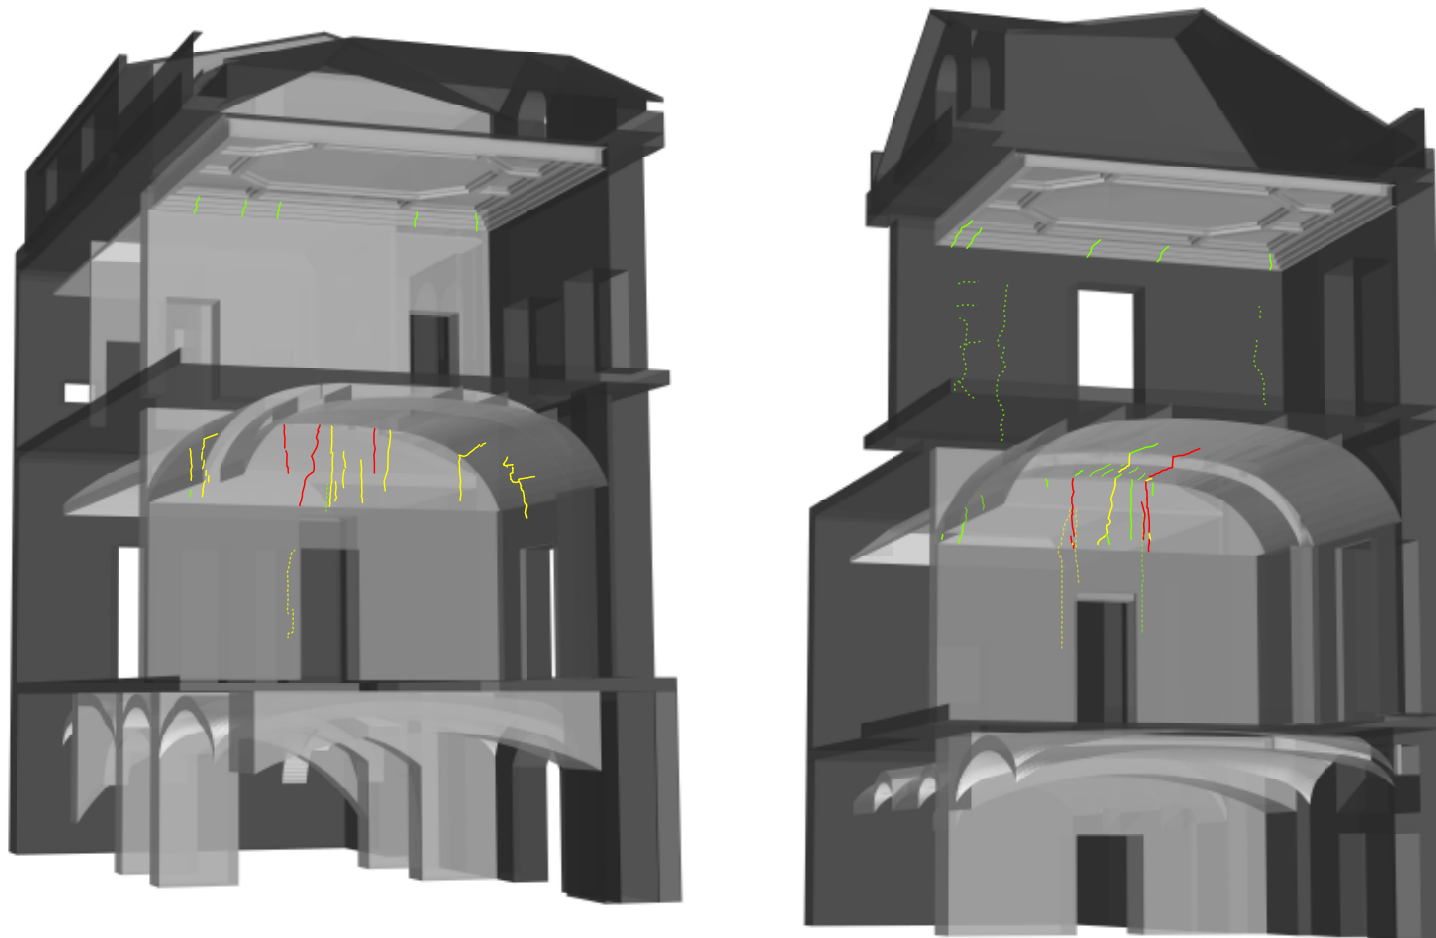
3.82. Ricostruzioni tridimensionali dell'ala occidentale di Villa Pignatelli: sezione a livello del muro di separazione tra la Sala verde e la Biblioteca, con una vista verso gli ambienti settentrionali (a sinistra) e meridionali (a destra) e con quadro generale delle lesioni rilevate in quest'ala di edificio
