L'uso delle prove diagnostiche per
una conoscenza approfondita delle
proprietà degli edifici storici

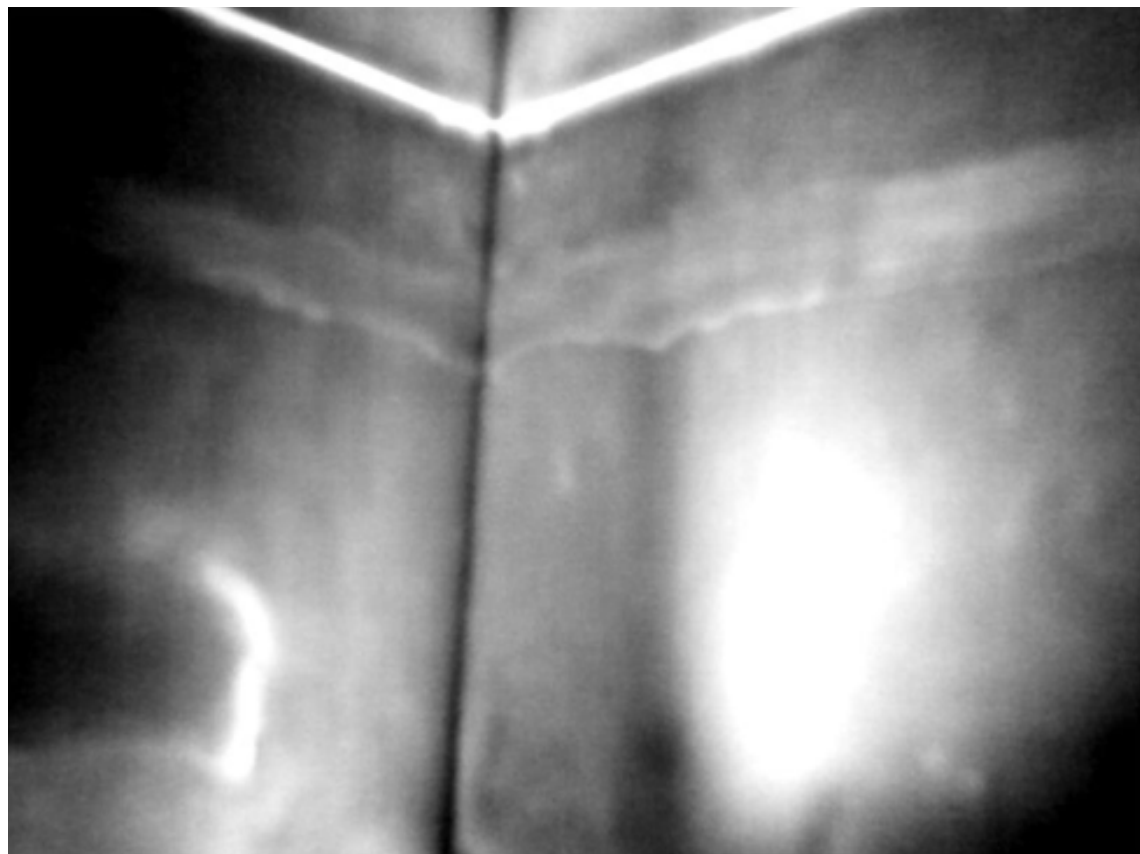
4.14. Termografia I10: punto di ripresa (1), immagine termica (2), immagine reale (3). Si può osservare la canalina per il passaggio degli impianti nella parte superiore.

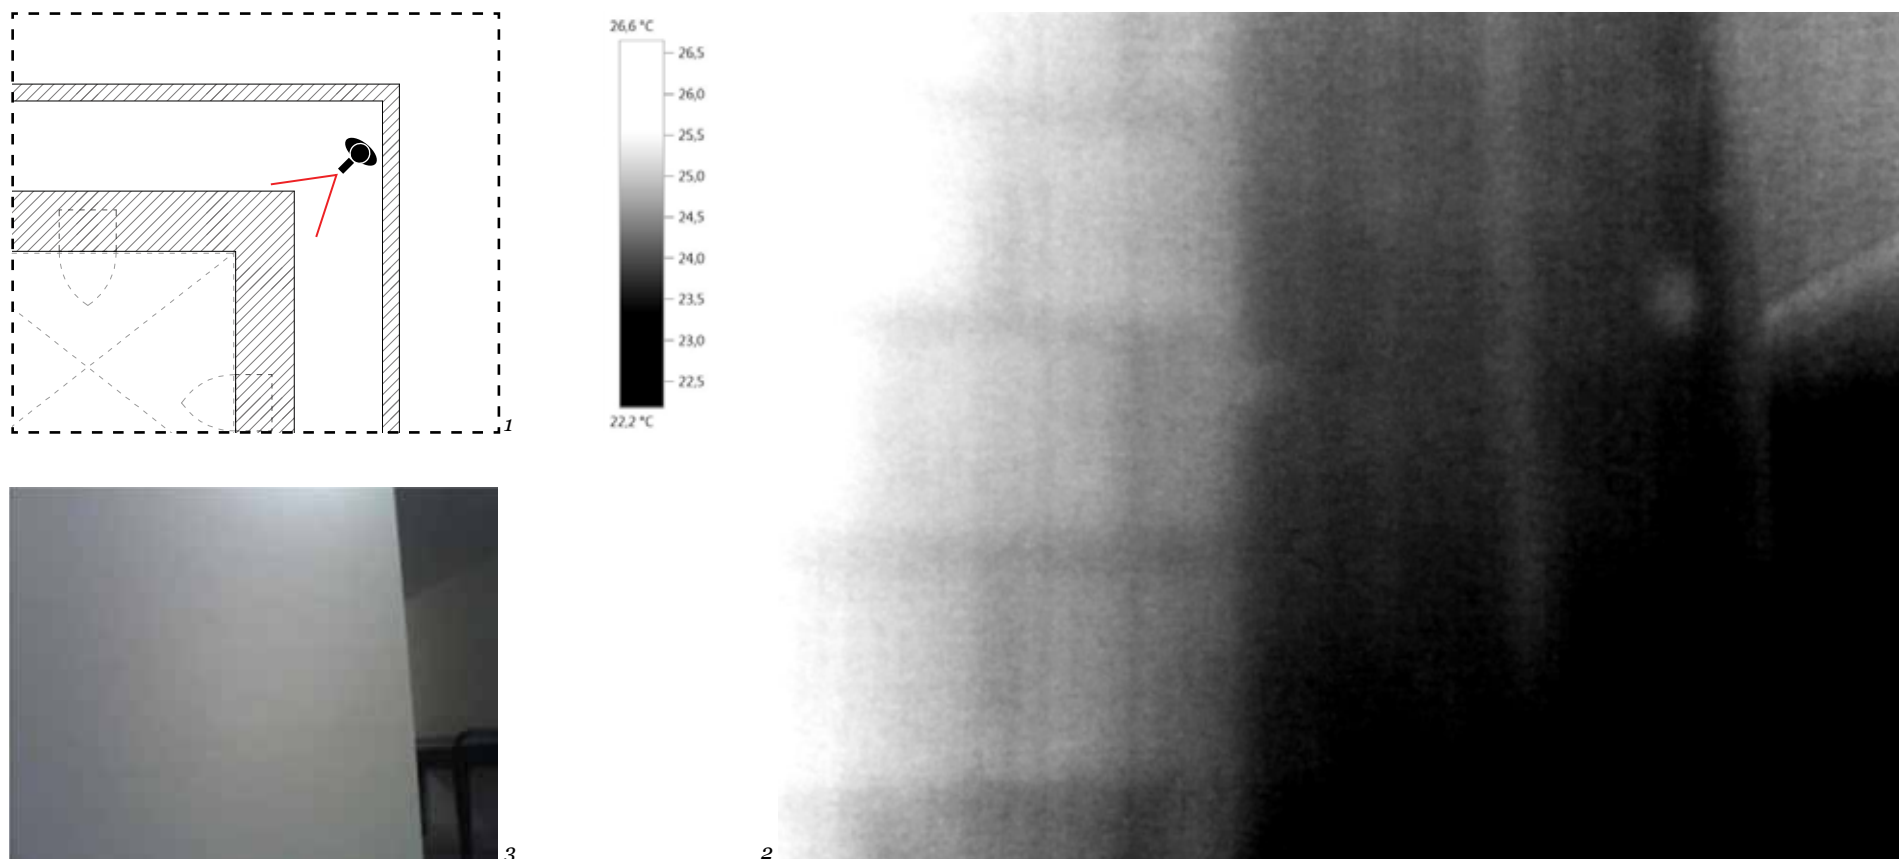
4.15. Termografia Corr_1: punto di ripresa (1), immagine termica (2), immagine reale (3). Si legge chiaramente una parte più scura, perciò più fredda, indicante la presenza della struttura in cemento armato; inoltre è perfettamente visibile la tessitura muraria dei blocchi di tamponamento.

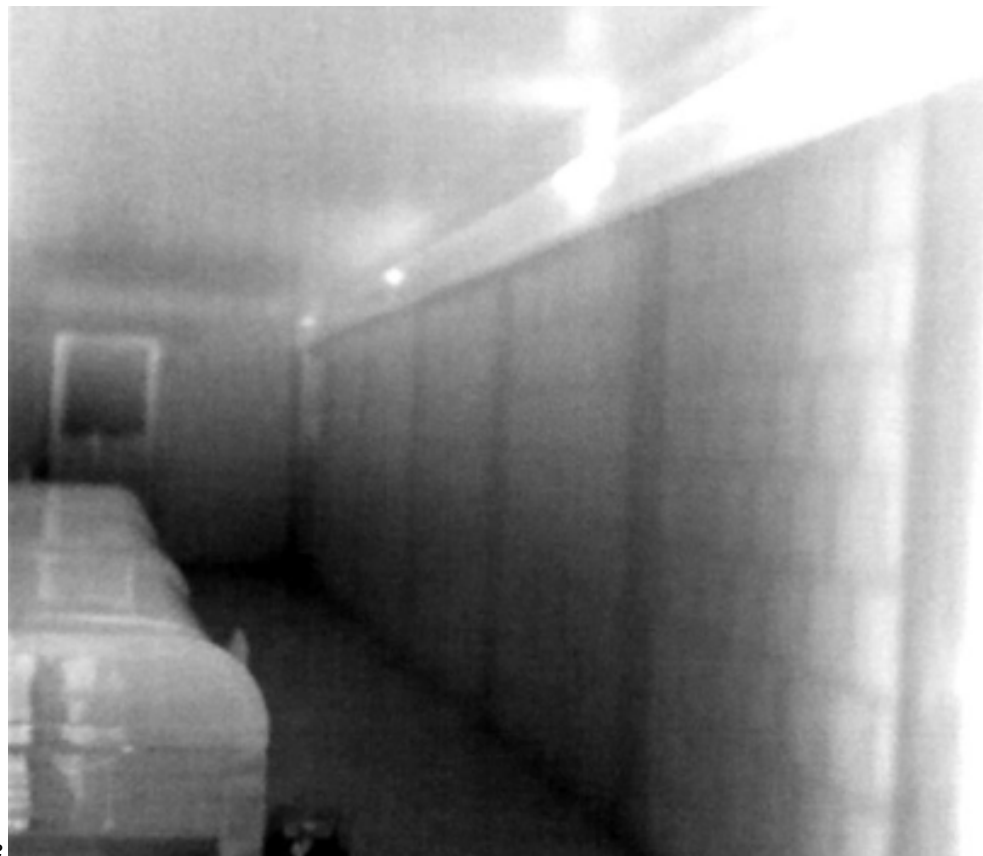
- 4.17. Termografia Corr_3: punto di ripresa (1), immagine termica (2), immagine reale (3). Una panoramica molto interessante di tutta la parete est realizzata con il FIO 86, che permette di valutare l'interasse tra i pilastri in cemento armato.

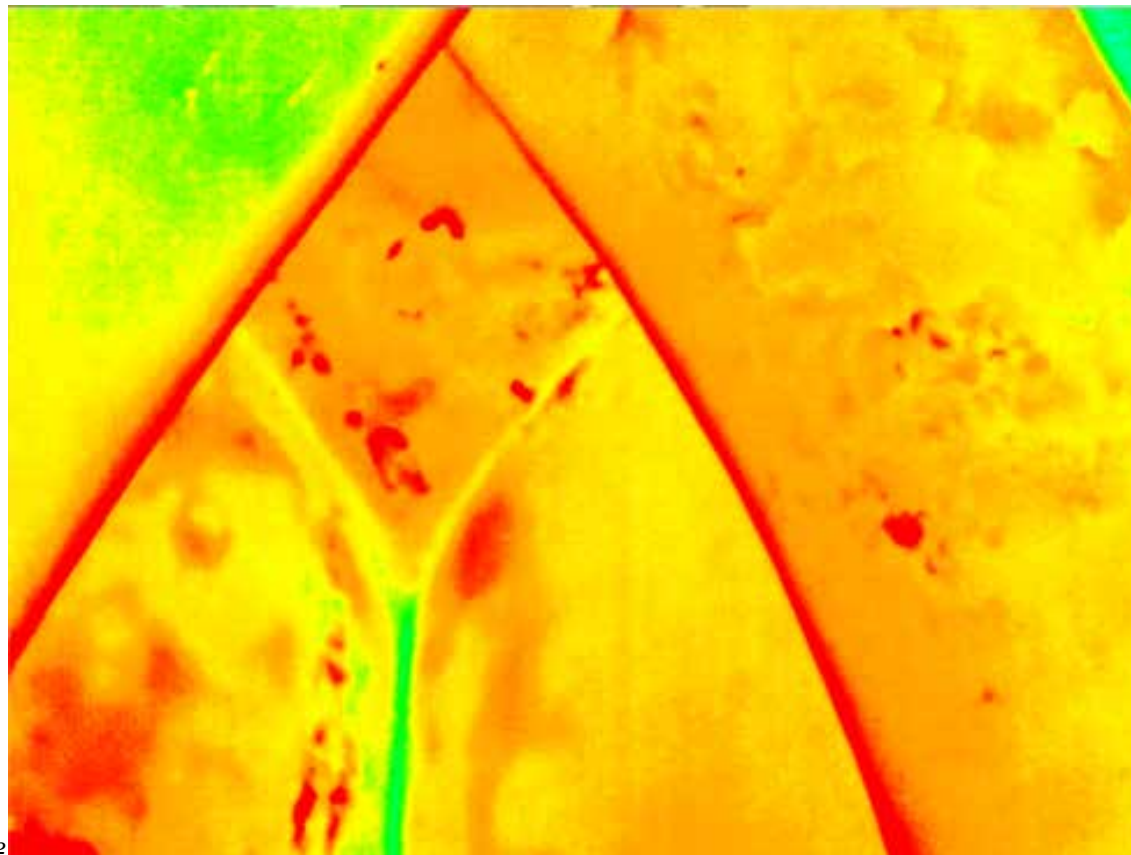
4.28. Termografia I6: punto di ripresa (1), immagine termica (2), immagine reale (3). Da queste termografia non è stato possibile raccogliere alcun informazione degna di nota.

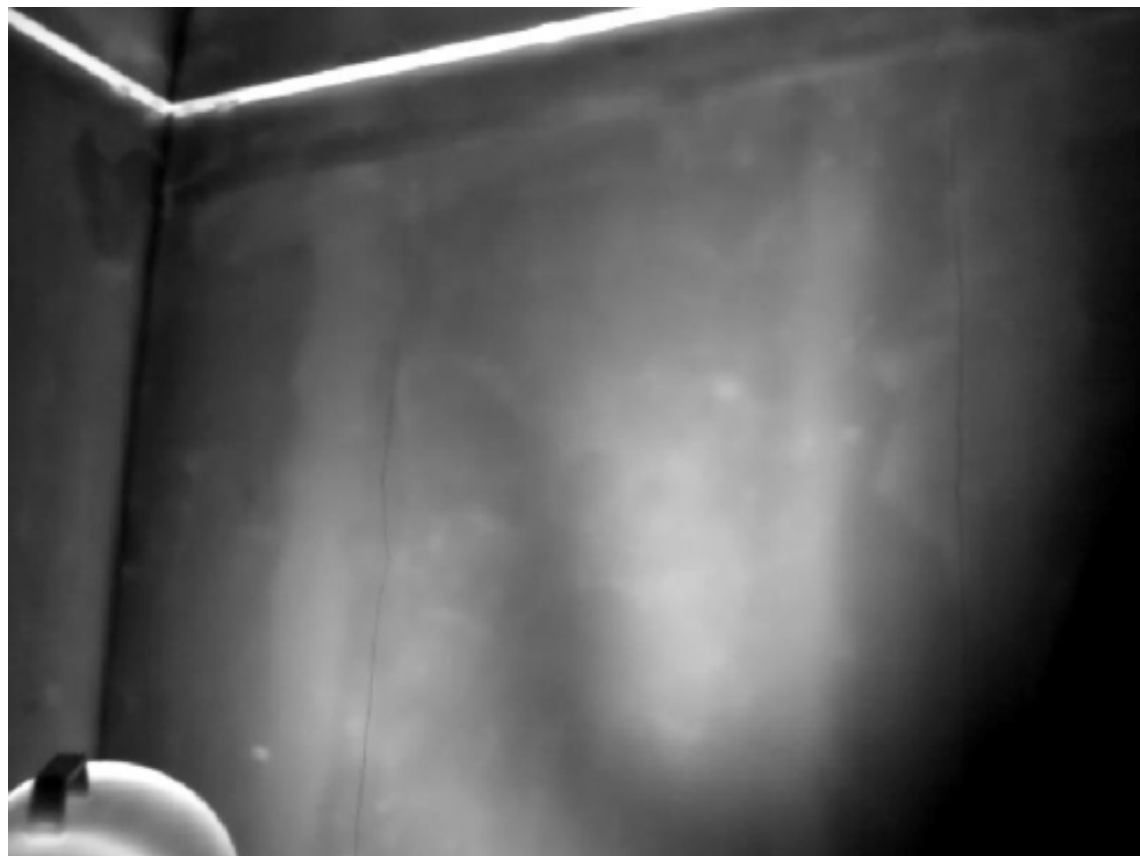
4.36. Termografia I4_1: punto di ripresa (1), immagine termica (2), immagine reale (3). Sono osservabili delle linee molto leggere orizzontali che potrebbero indicare l'altezza dei corsi di mattoni, pari a circa 20 centimetri.

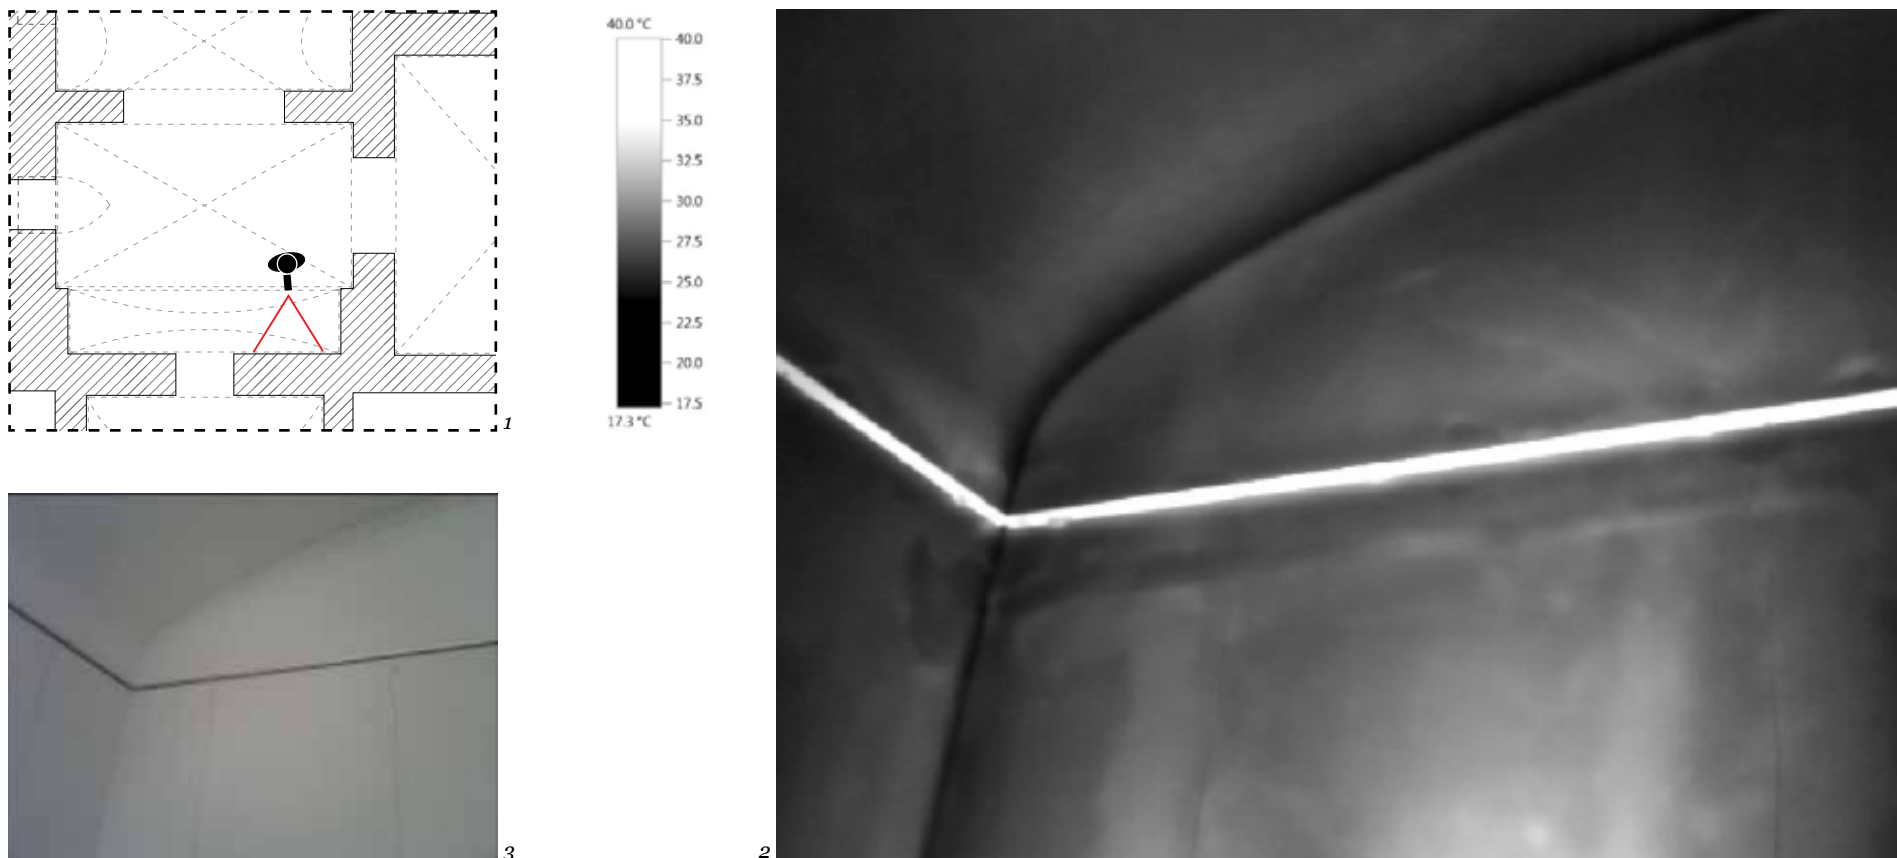
4.37. Termografia I4_2: punto di ripresa (1), immagine termica (2), immagine reale (3). La fascia più calda, posizionata a 211 cm dal livello di calpestio e di altezza pari a circa 5 cm, potrebbe indicare il passaggio di un qualche impianto.

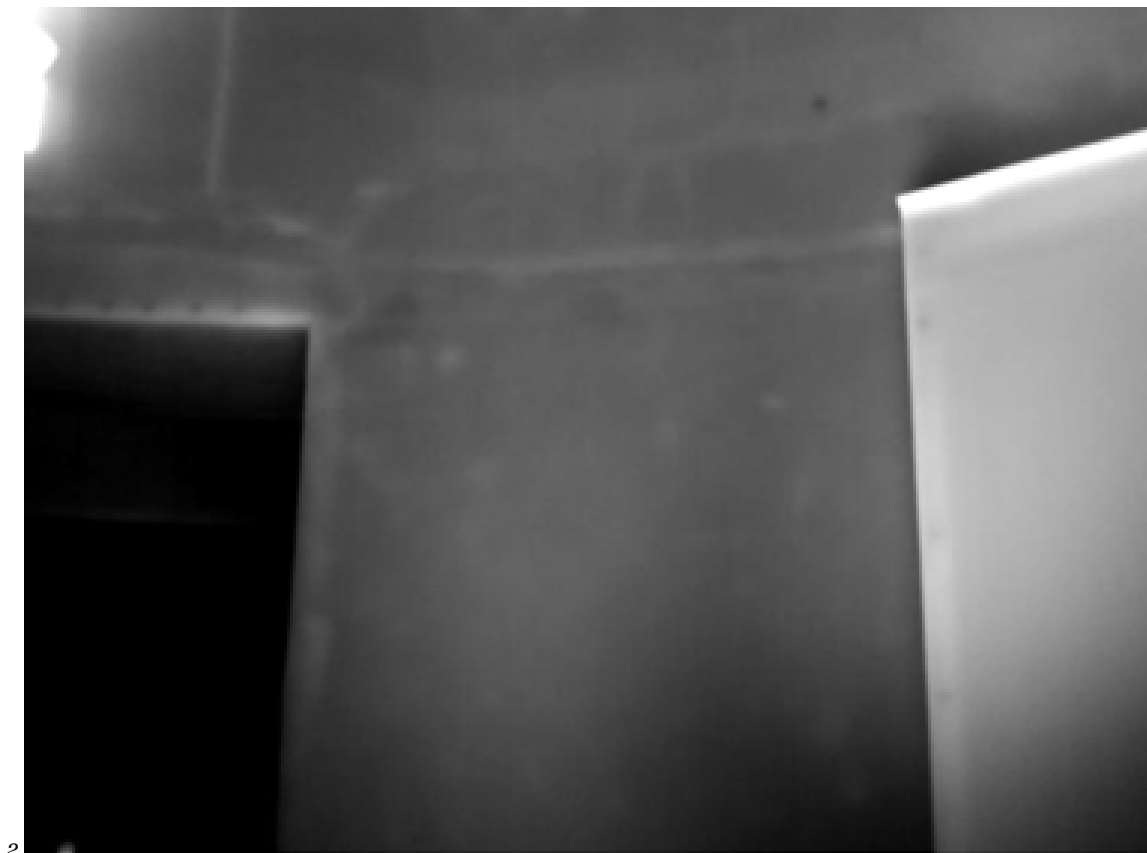
4.41. Termografia I8_2: punto di ripresa (1), immagine termica (2), immagine reale (3). In questa termografia e in quella precedente non è osservabile alcun indizio degno di nota, ad esclusione del punto di passaggio degli impianti.

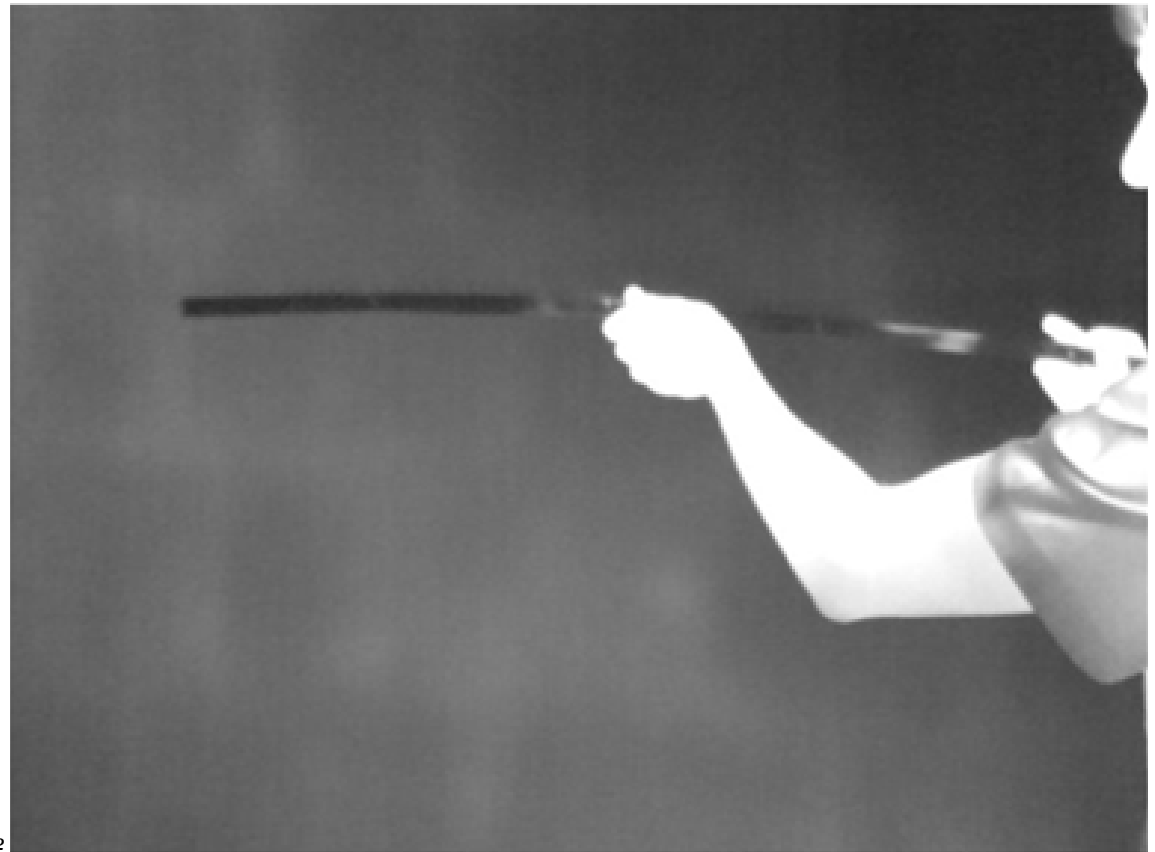
4.43. Termografia Nicchia_2: punto di ripresa (1), immagine termica (2), immagine reale (3). La chiarezza dell'immagine in questo punto ha permesso una misurazione approssimativa dei blocchi, qui larghi circa 35 cm e alti circa 24/25 cm.

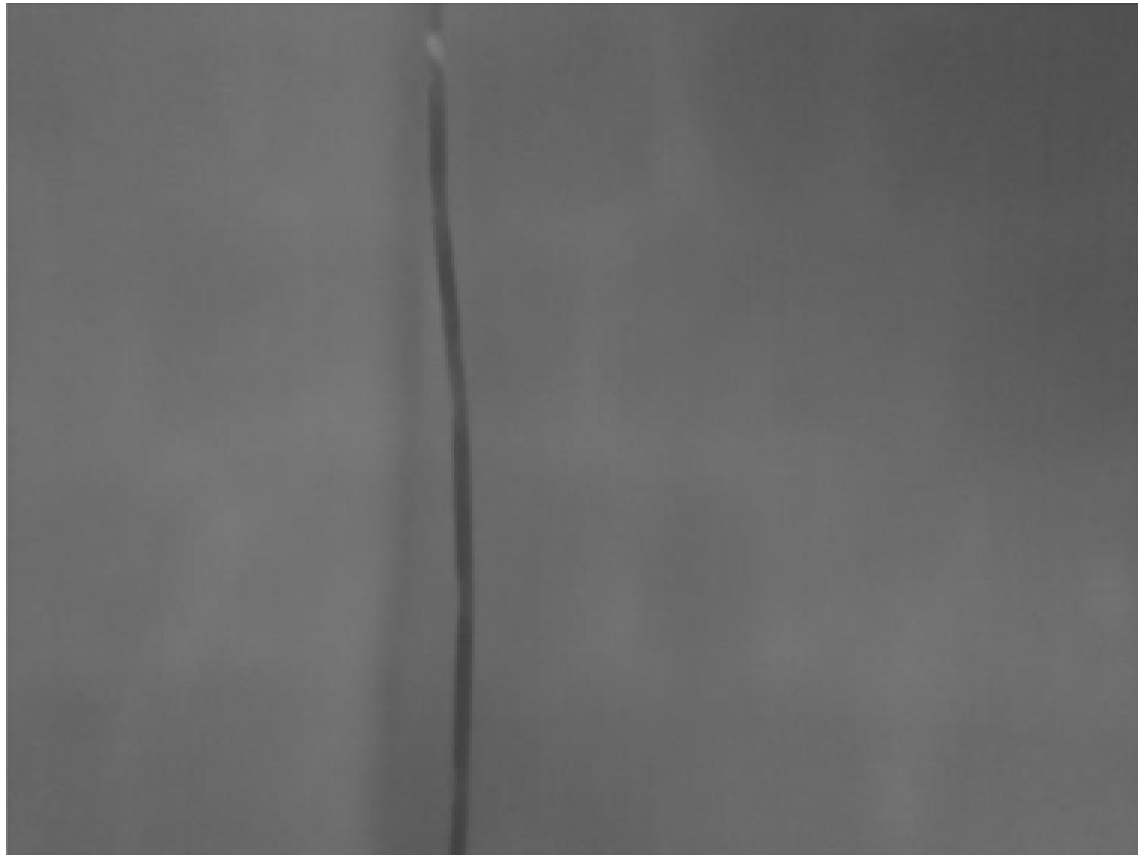
4.44. Termografia Nicchia_3: punto di ripresa (1), immagine termica (2), immagine reale (3). Oltre alla tessitura è leggermente visibile anche la modalità di ammassamento in questo punto.

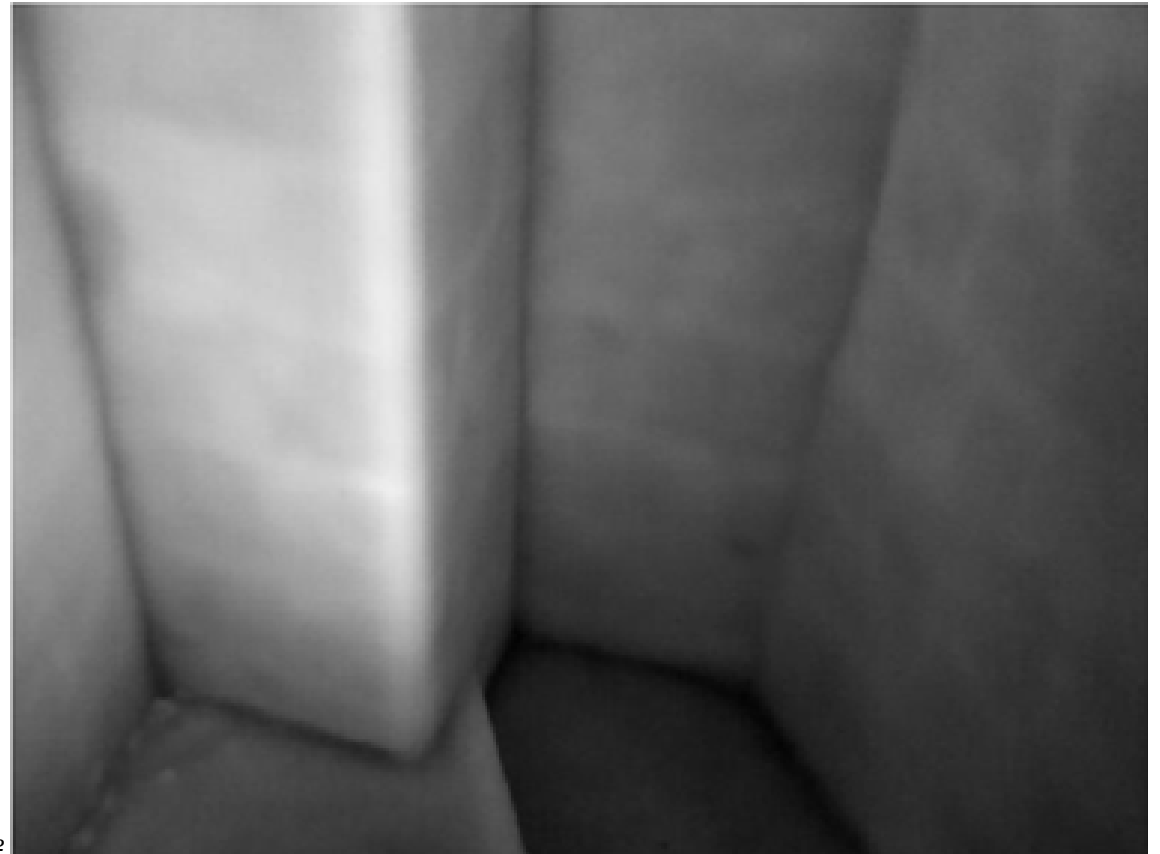
4.45. Termografia Nicchia_4: punto di ripresa (1), immagine termica (2), immagine reale (3). Questa è forse l'immagine più chiara, con le tessiture perfettamente visibili, come anche la corrispondenza dei corsi tra le pareti presenti.

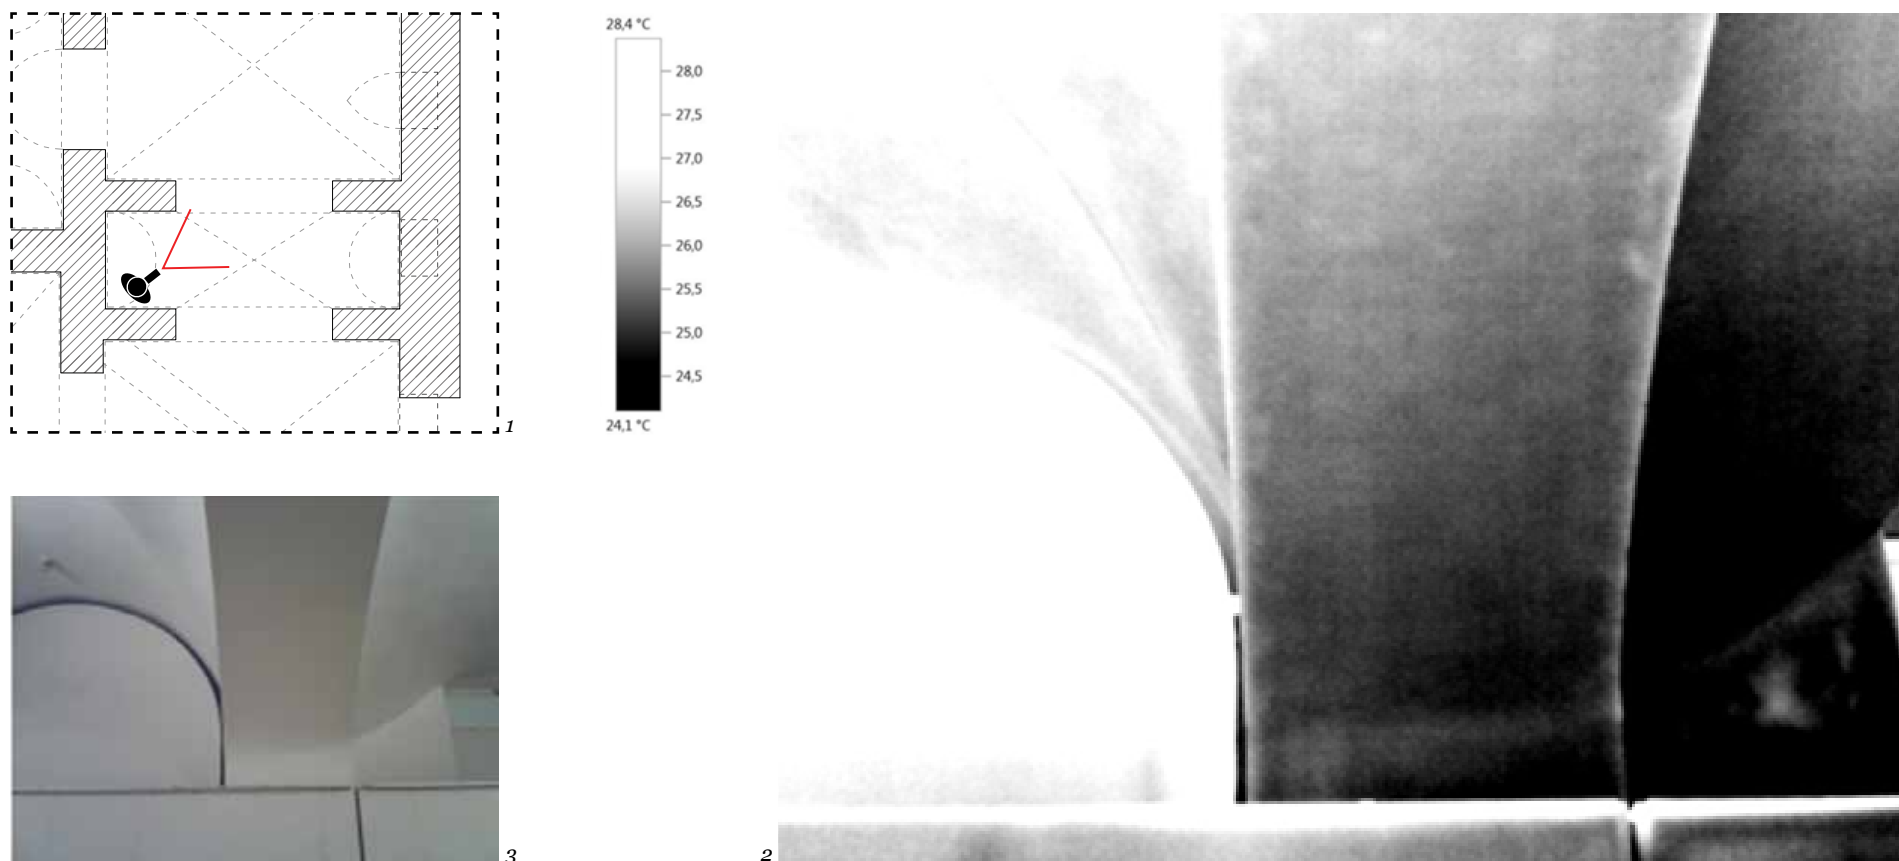
4-53. Termografia I11_2: punto di ripresa (1), immagine termica (2), immagine reale (3). In questa immagine è anche leggermente visibile una possibile tessitura muraria, anche se la traccia è davvero debole.

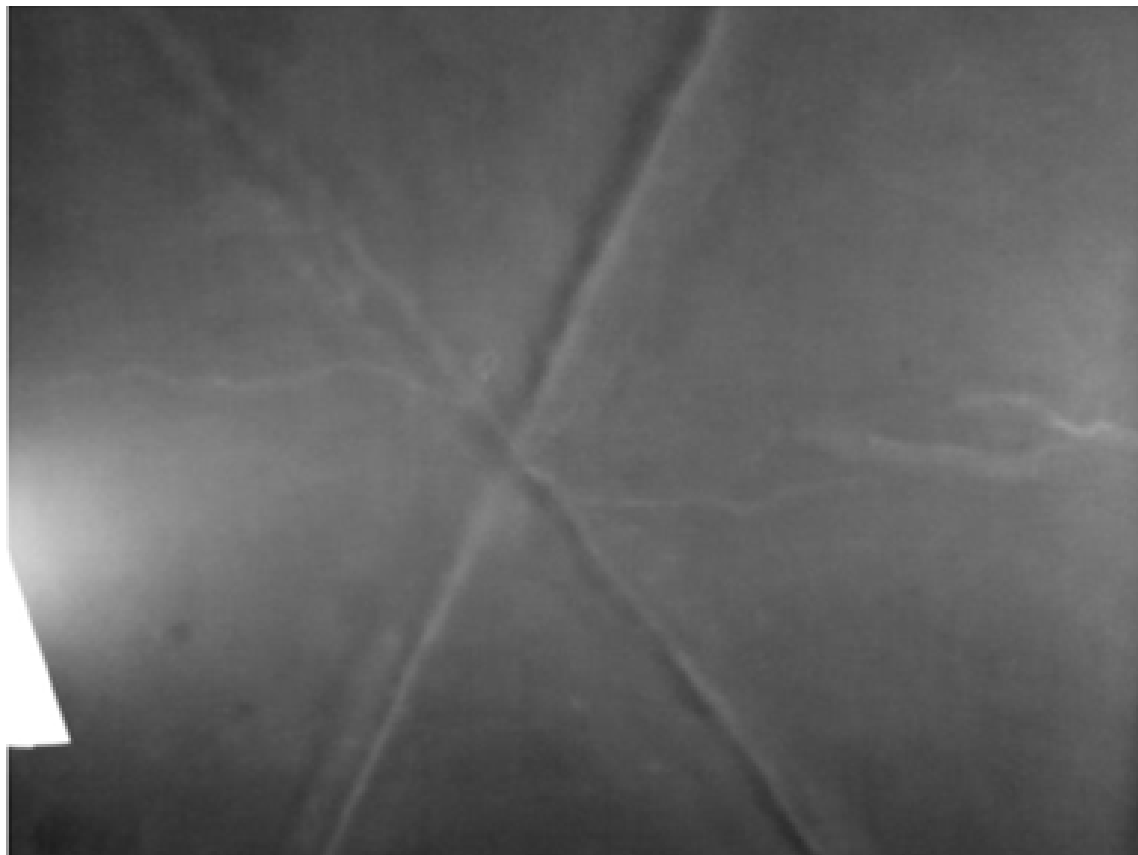
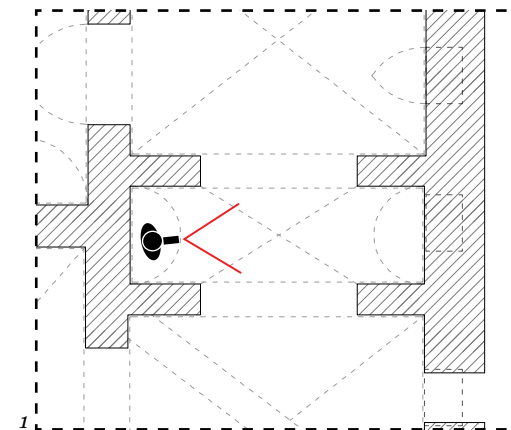
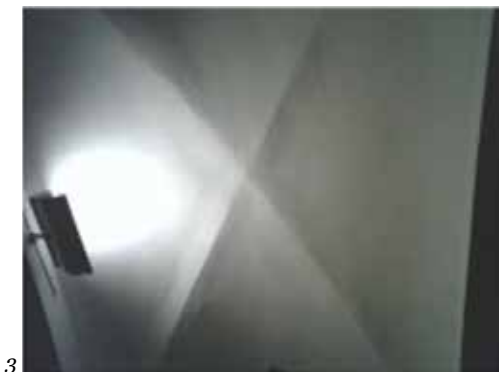
4.54. Termografia I11_3: punto di ripresa (1), immagine termica (2), immagine reale (3). Sono visibili le leggere fessurazioni dovute al passaggio di un impianto nell'intradosso della volta.

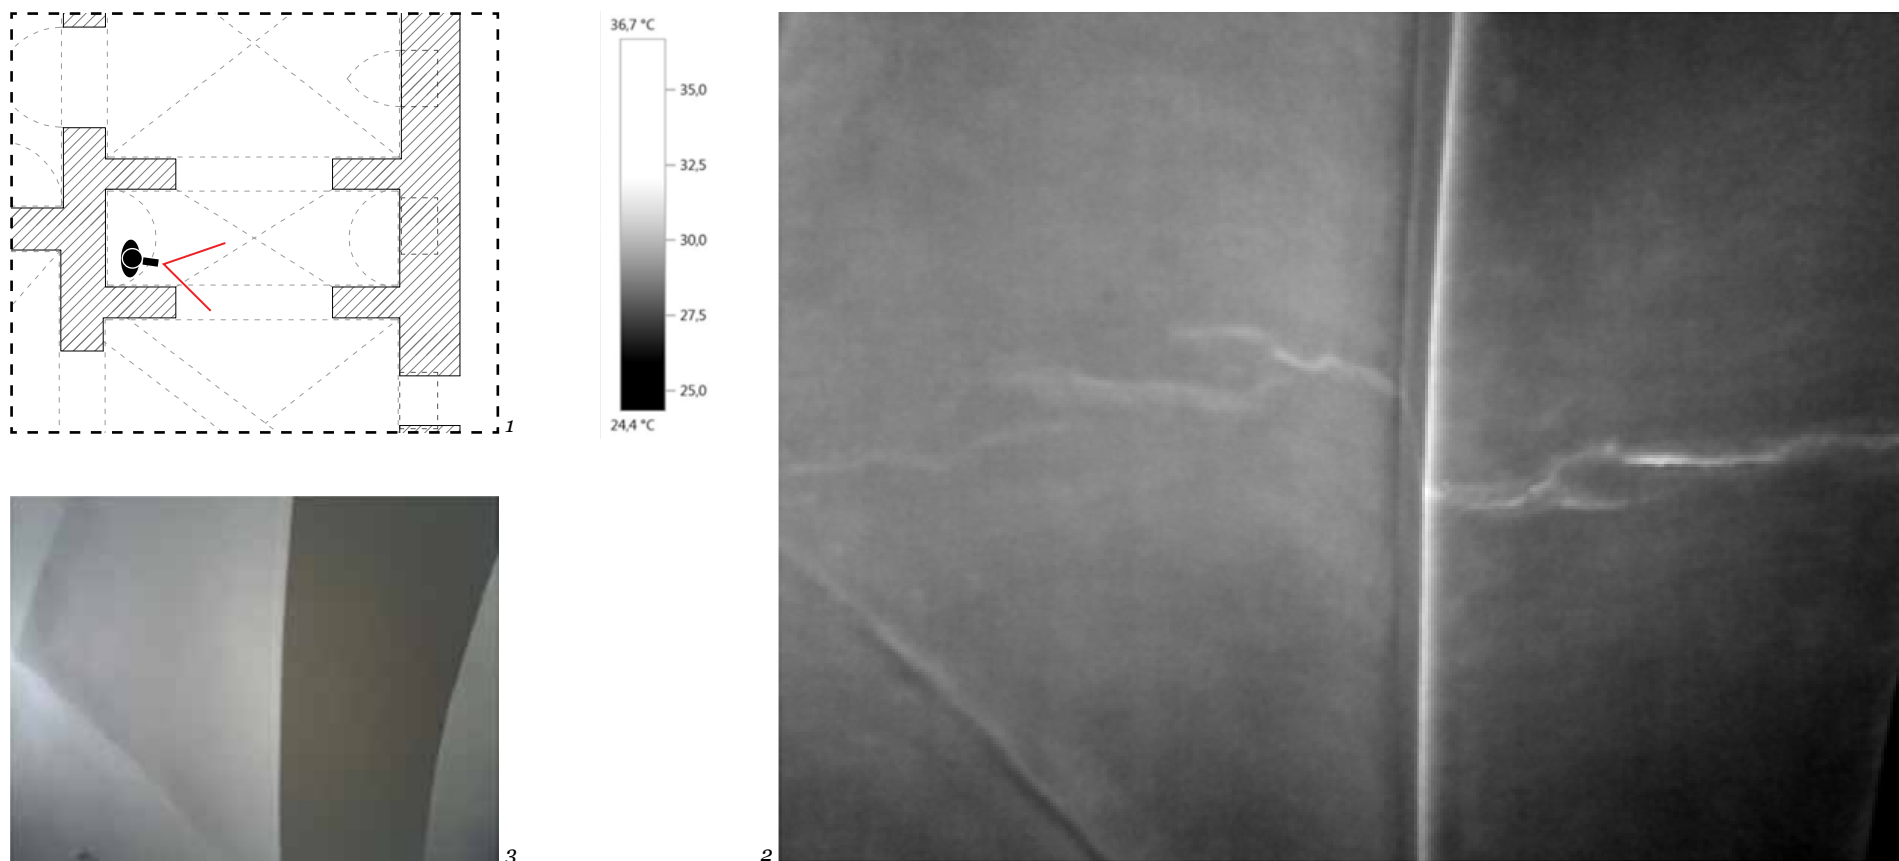
4.55. Termografia I11_4: punto di ripresa (1), immagine termica (2), immagine reale (3). Le fessurazioni precedenti proseguono anche nell'intradosso dell'arco di passaggio verso la Sala I12.

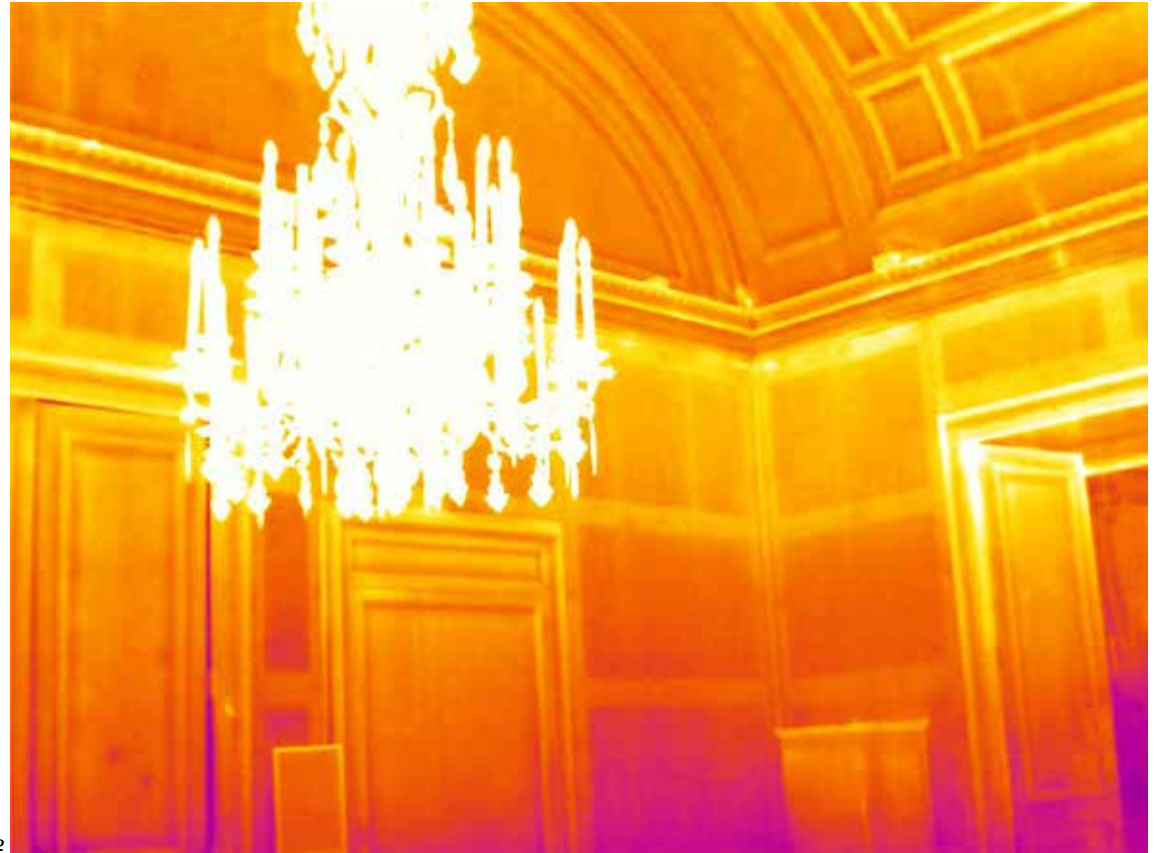
4.59. Termografia Sala Verde_1: punto di ripresa (1), immagine termica (2), immagine reale (3). Lo schema del telaio del parato in tessuto verde è perfettamente visibile.

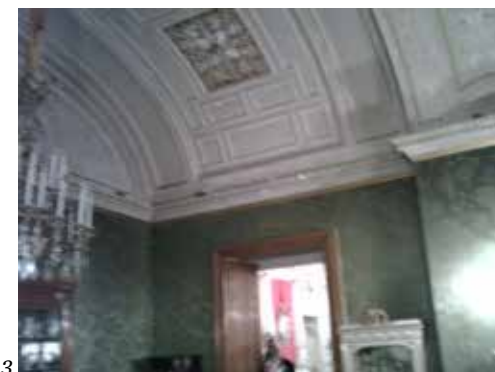
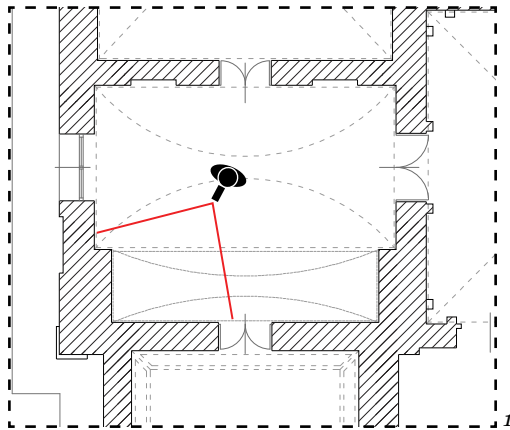
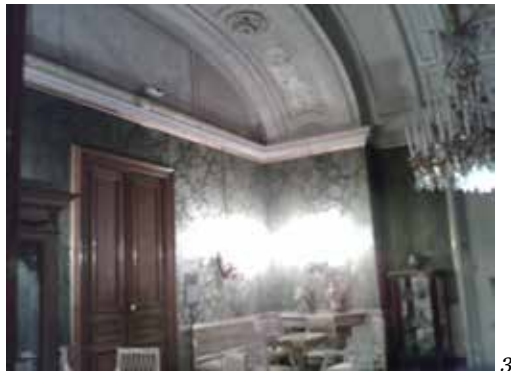
4.60. Termografia Sala Verde_2: punto di ripresa (1), immagine termica (2), immagine reale (3). Ancora il telaio di supporto al parato, e uno scorcio della volta, in cui è possibile osservare una delle fessurazioni più importanti della sala.

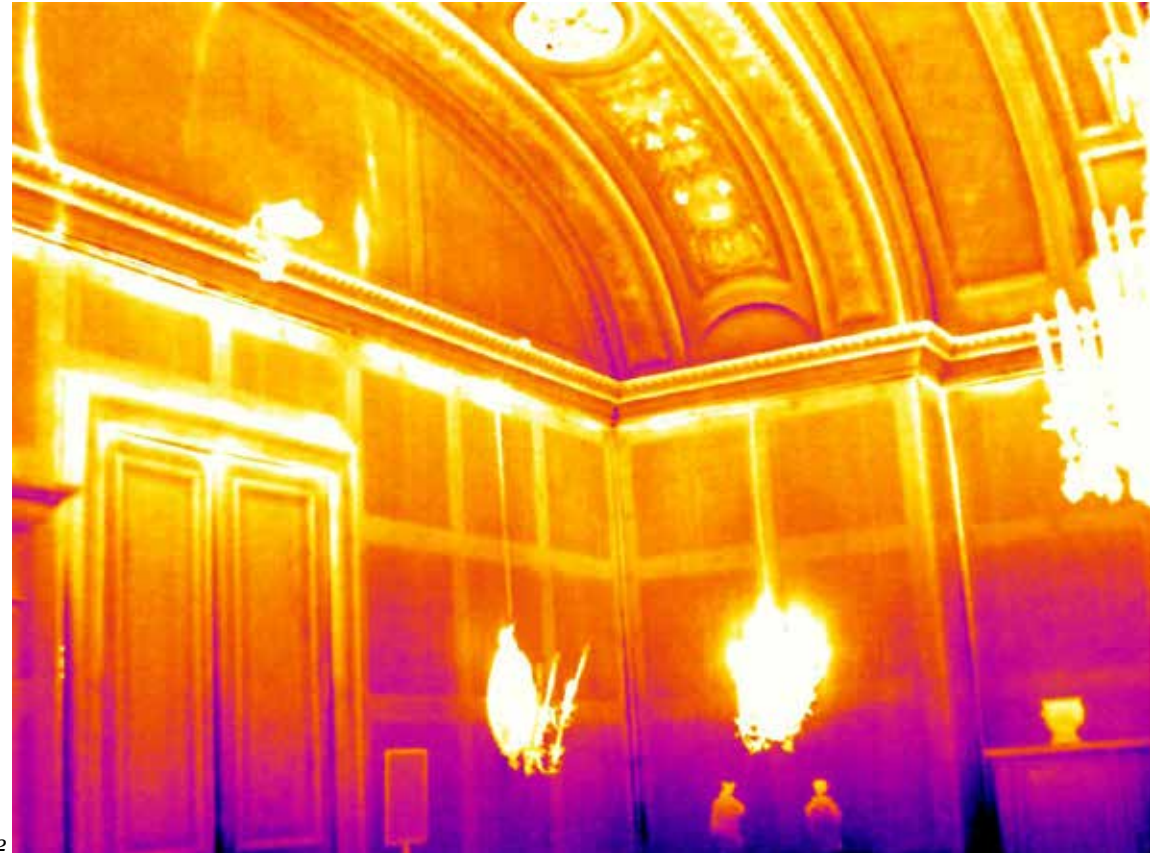
4.61. Termografia Sala Verde_3: punto di ripresa (1), immagine termica (2), immagine reale (3). Oltre al telaio, si possono osservare le fessurazioni sulla lunetta sud, distinguendone meglio i diversi livelli di sviluppo rispetto all'immagine ad occhio nudo.

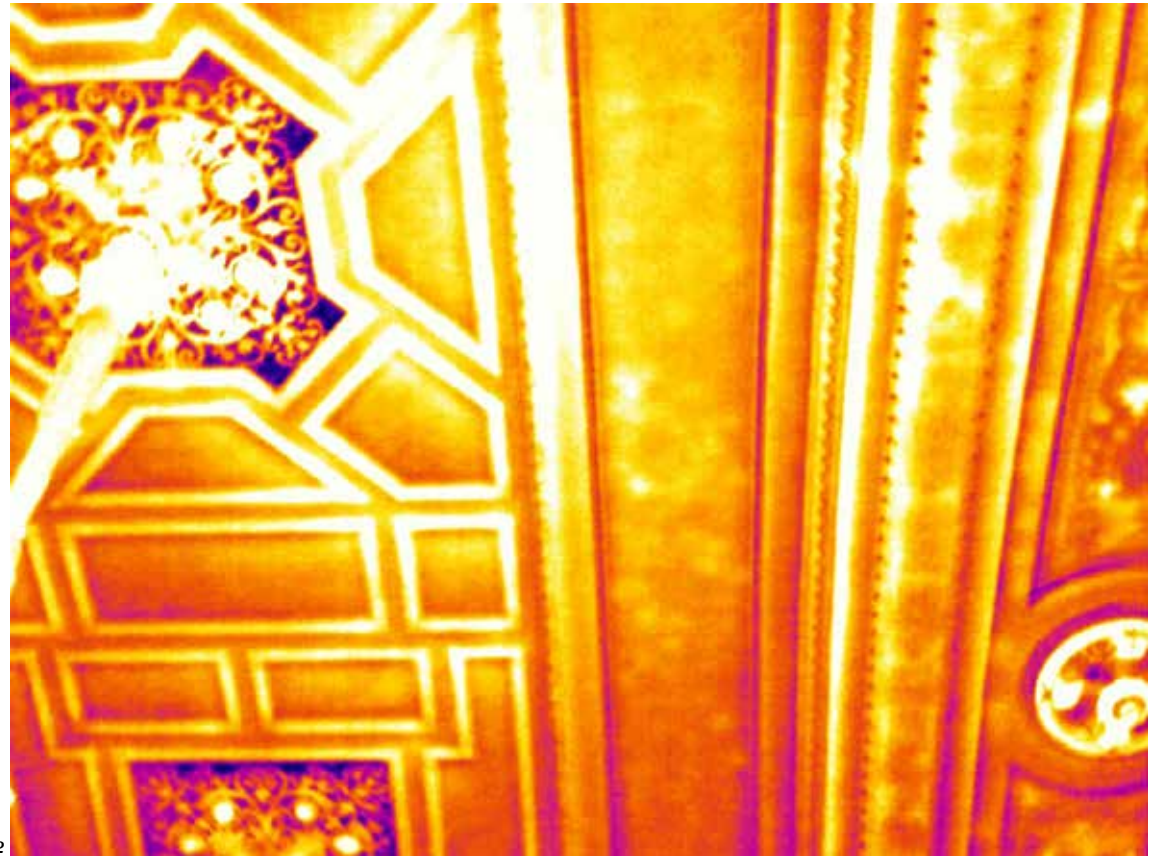
4.63. Termografia Sala Verde_5: punto di ripresa (1), immagine termica (2), immagine reale (3). Questo infatti è l'unico punto dove è stato possibile intravedere una traccia di una struttura sottostante.

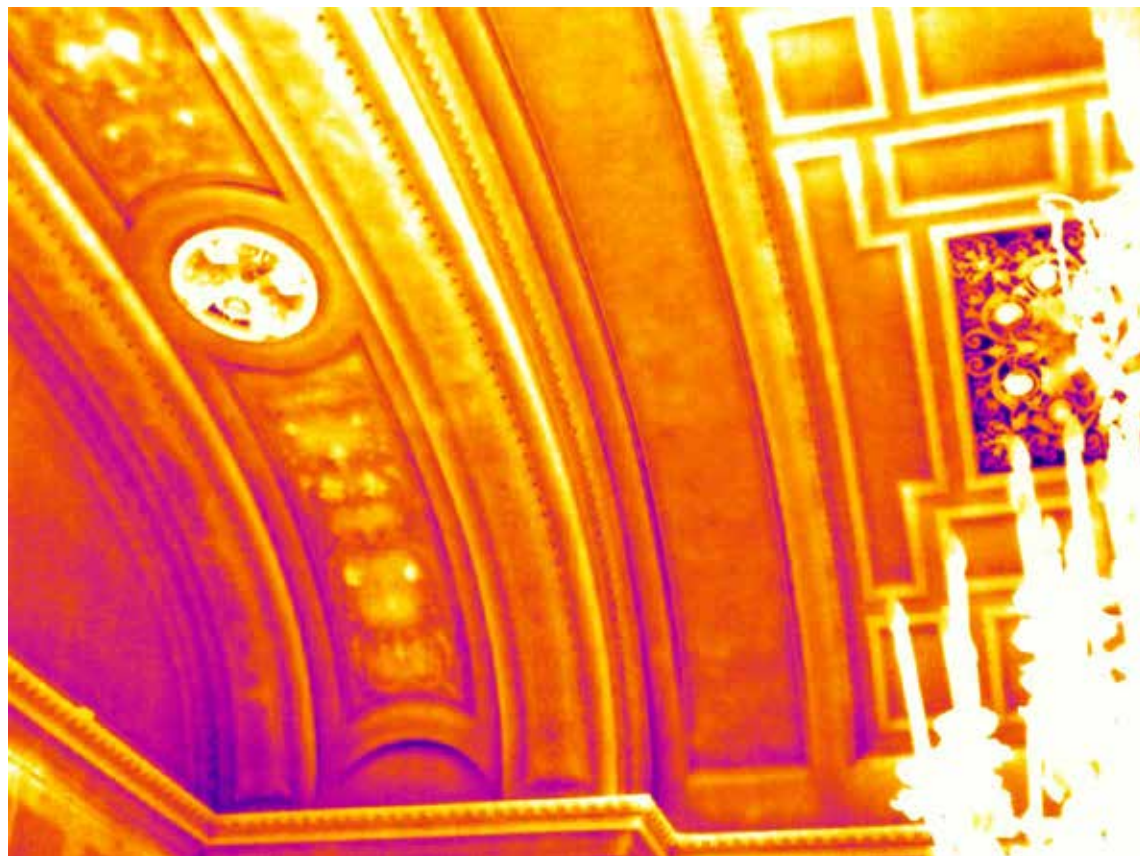
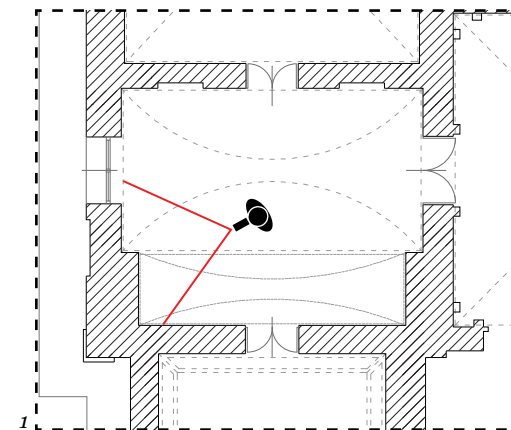
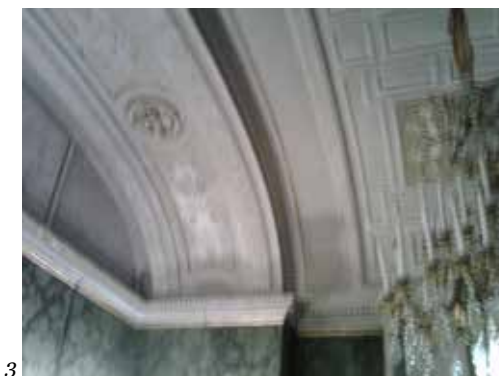
4.64. Termografia Sala Verde_6: punto di ripresa (1), immagine termica (2), immagine reale (3). Sono visibili le leggere fessurazioni dovute al passaggio di un impianto nell'intradosso della volta.

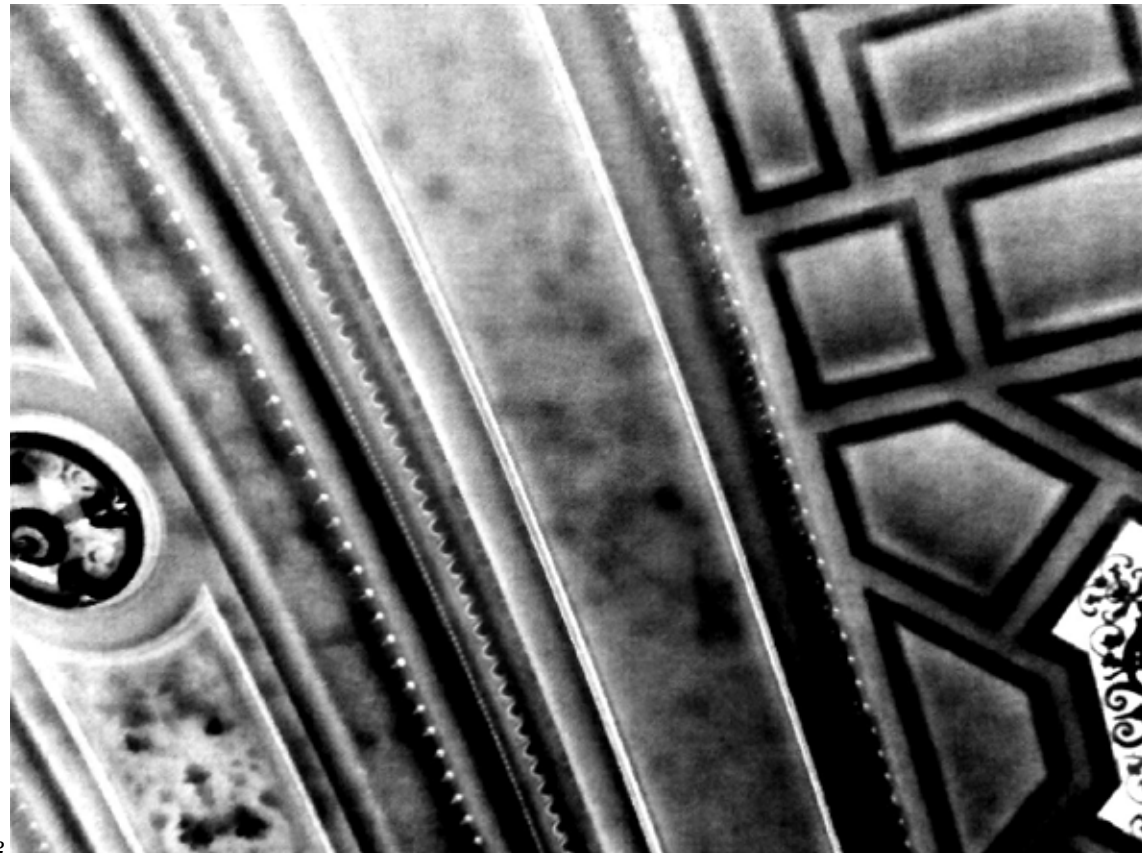
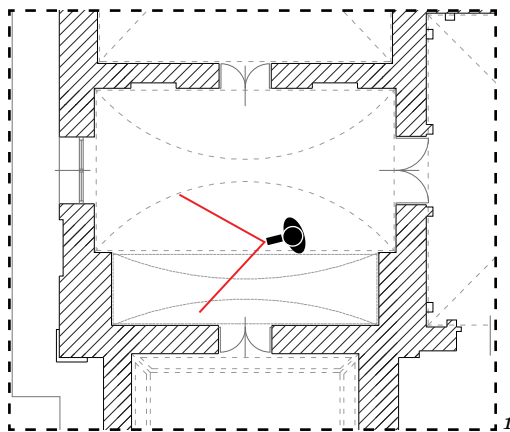
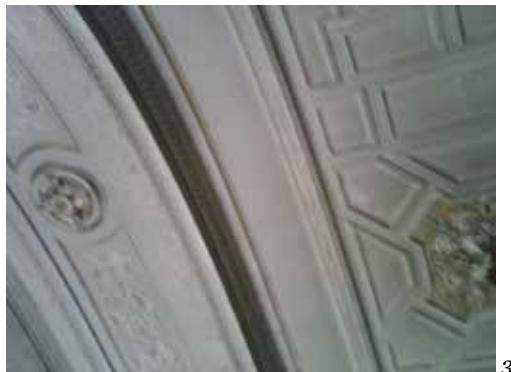
4.65. Termografia Sala Verde_7: punto di ripresa (1), immagine termica (2), immagine reale (3). L'immagine in bianco e nero è quella dove le discontinuità sottostanti gli stucchi sono maggiormente evidenti.
