L'uso delle prove diagnostiche per
una conoscenza approfondita delle
proprietà degli edifici storici

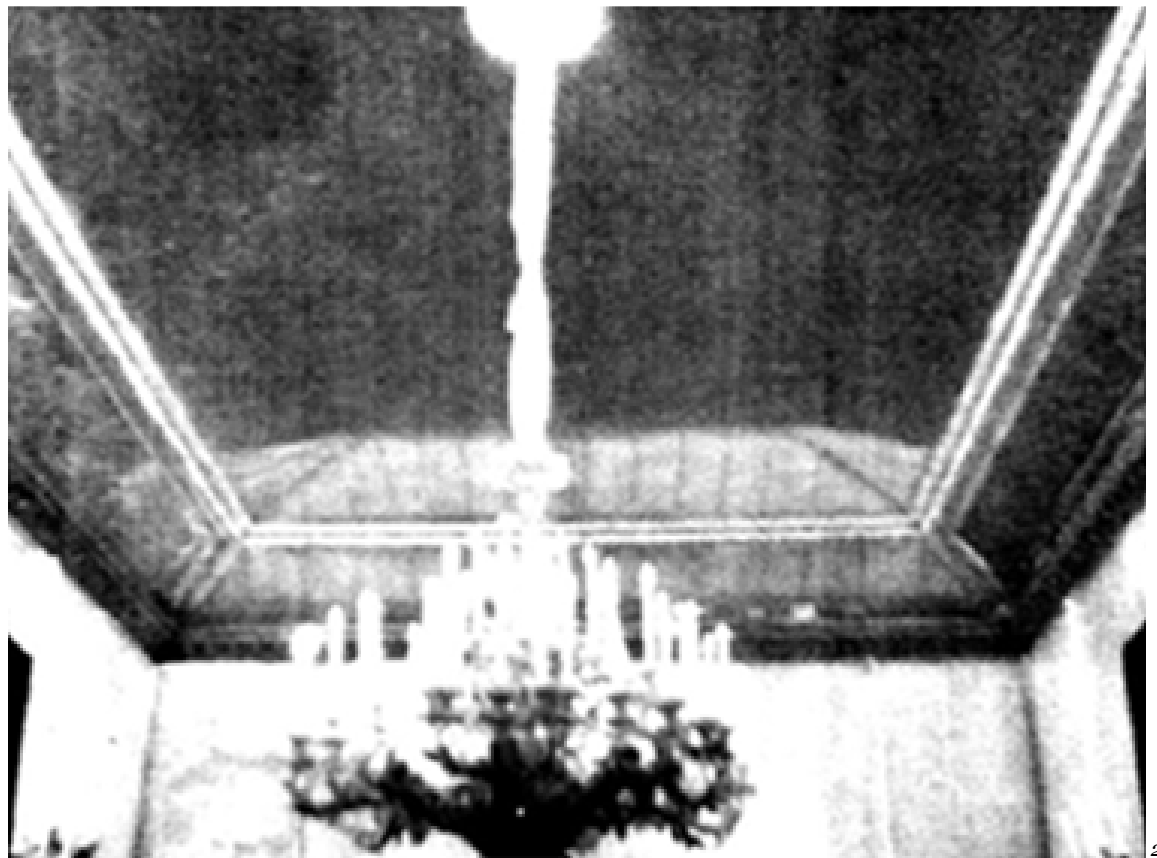
4.66. Termografia Biblioteca_1: punto di ripresa (1), immagine termica (2), immagine reale (3). Si possono osservare chiaramente gli elementi della finta volta a schifo, con il telaio di supporto che scompare dietro allo specchio.

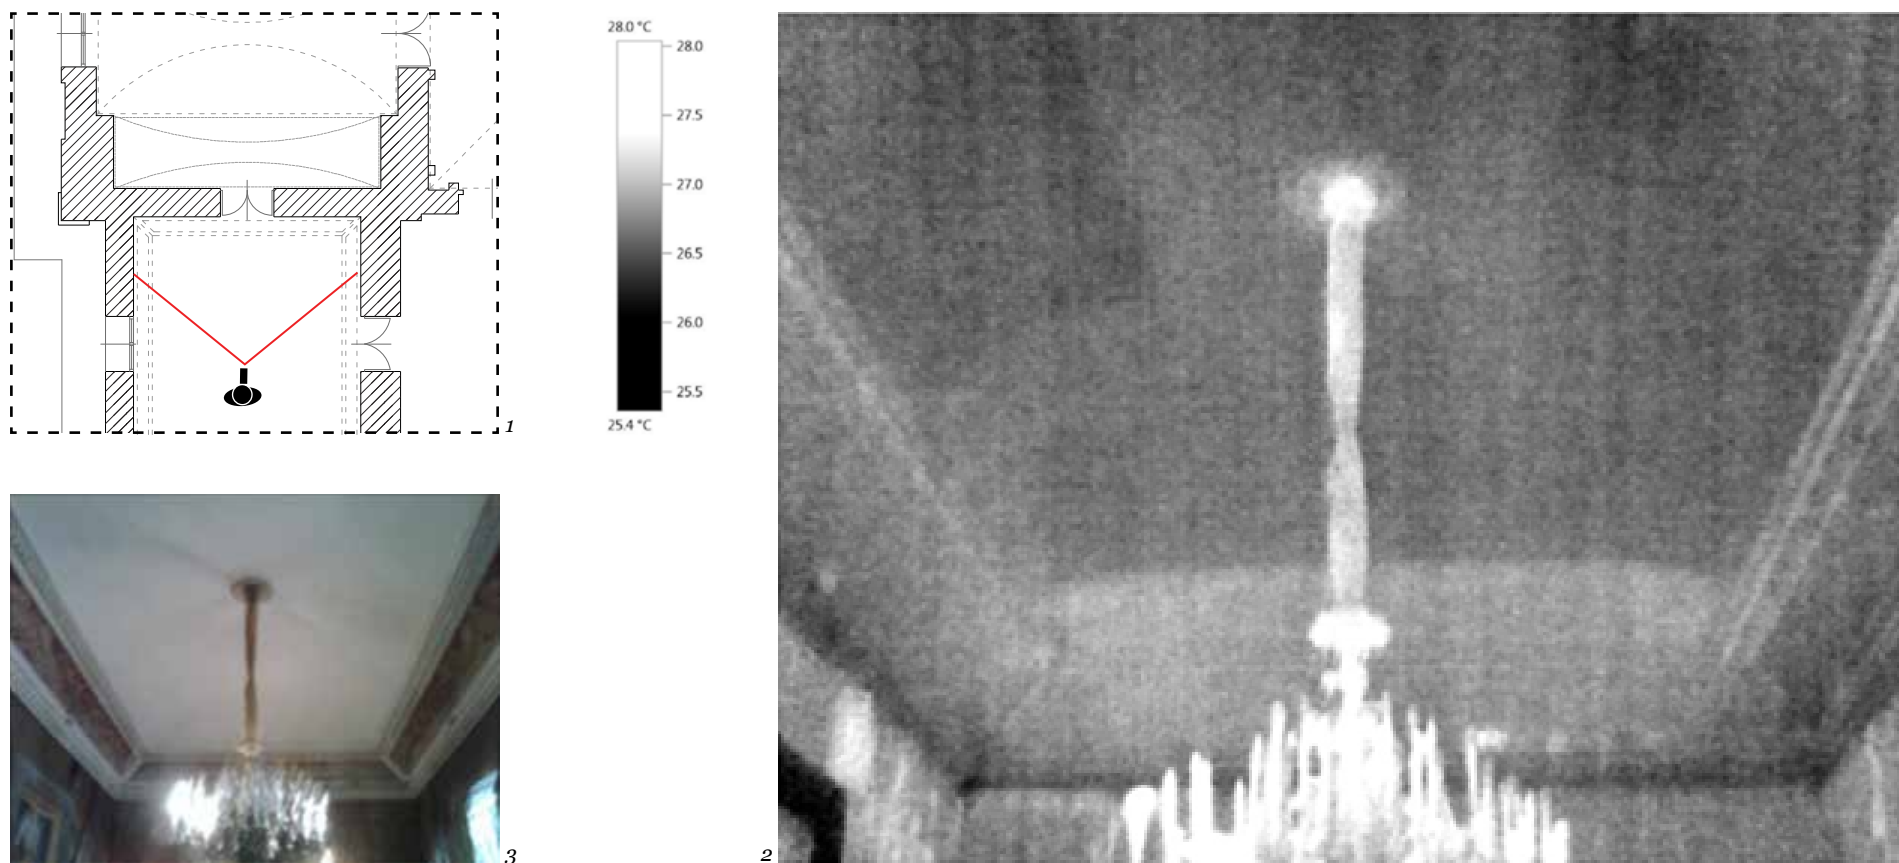
4.67. Termografia Biblioteca_2: punto di ripresa (1), immagine termica (2), immagine reale (3). Lo specchio della finta volta a schifo presenta diverse disomogeneità piuttosto evidenti.

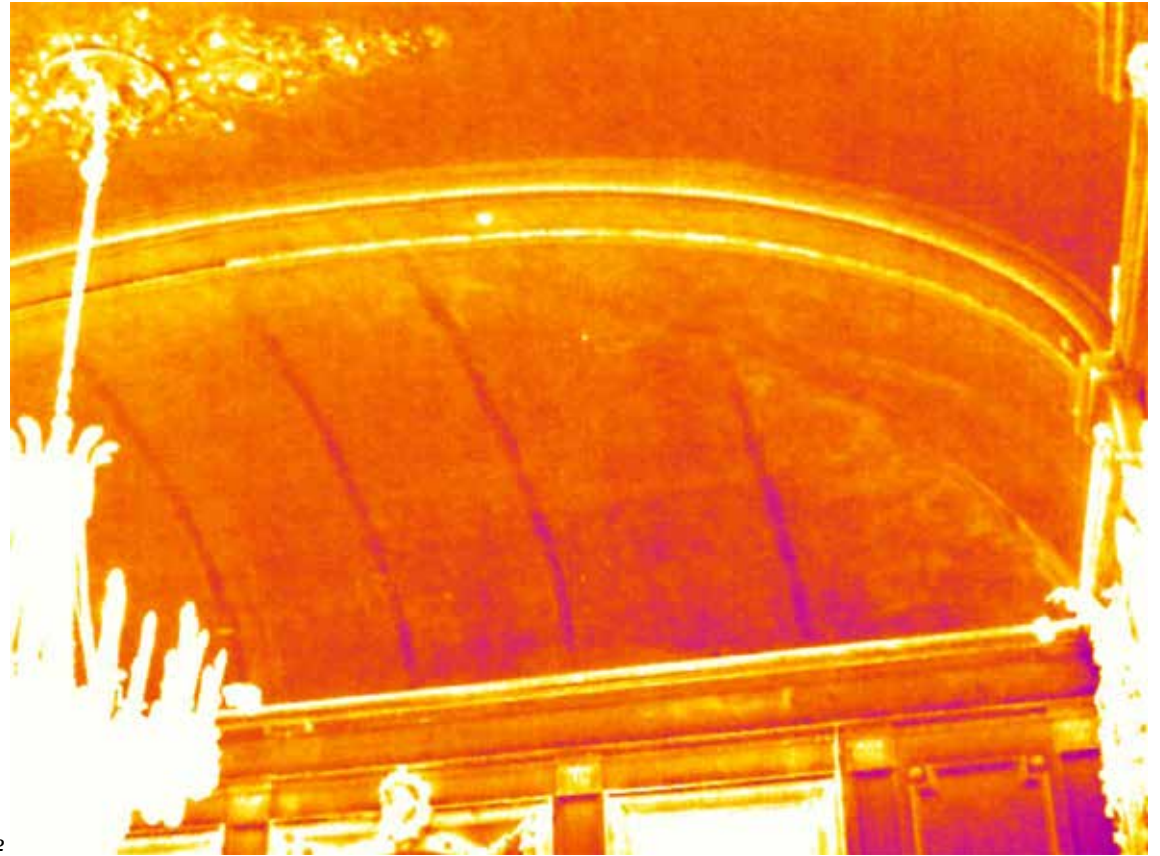
4.69. Termografia Feste Maggiore_1: punto di ripresa (1), immagine termica (2), immagine reale (3). Il telaio di supporto alla porzione a padiglione è perfettamente leggibile, come anche la differenza tra la suddetta porzione, piuttosto disomogenea, e quella a botte, al contrario piuttosto uniforme. Questo dato potrebbe confermare la presenza di una volta strutturale a botte.

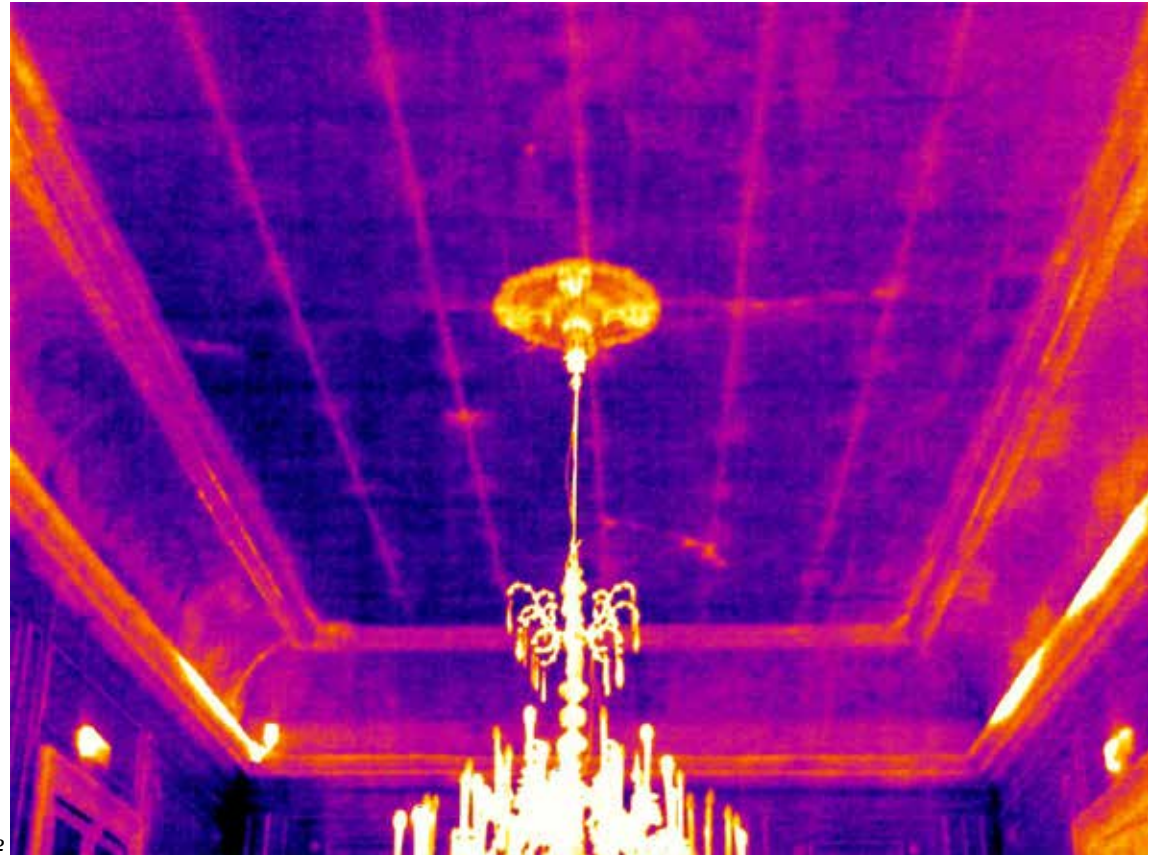
4.71. *Termografia Feste Minore: punto di ripresa (1), immagine termica (2), immagine reale (3). Oltre al telaio di supporto allo specchio, con i suoi elementi principali longitudinali e quelli minori trasversali, si possono osservare alcuni elementi del telaio nelle parti inclinate.*

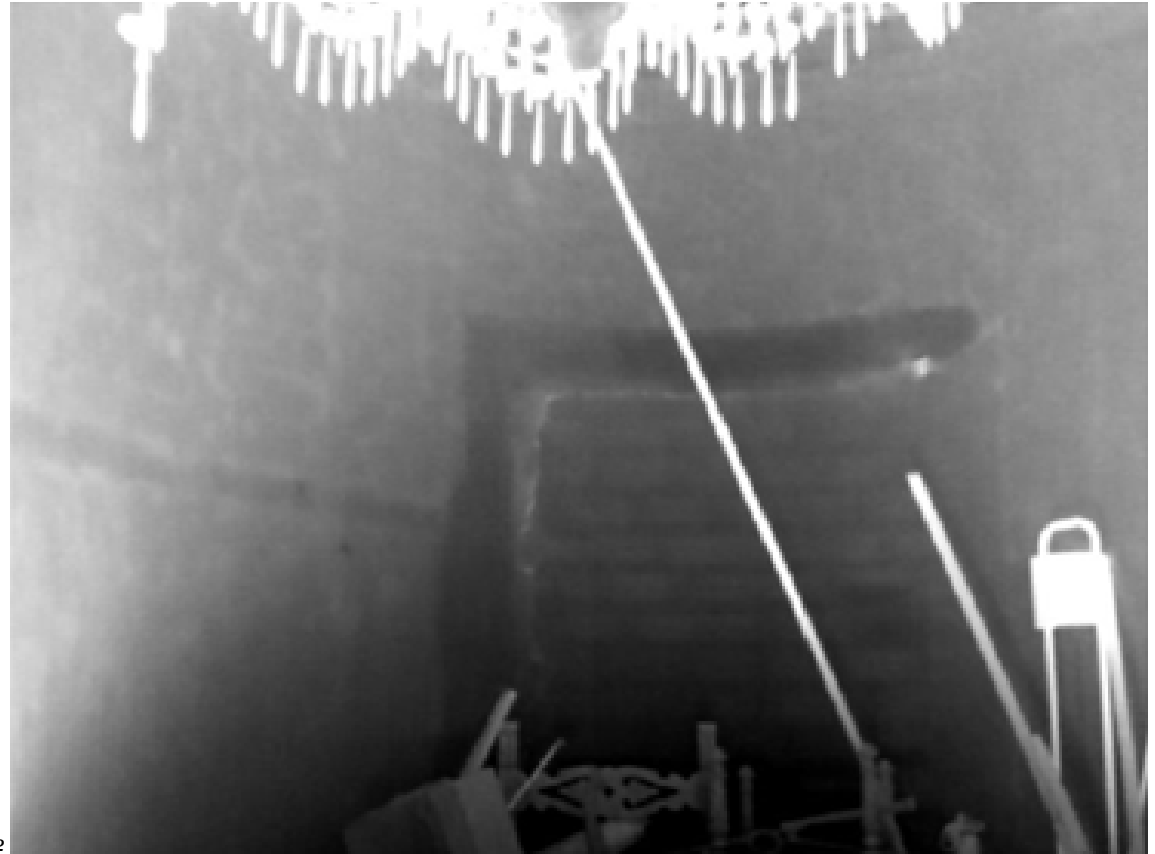
4.72. Termografia Ovale_1: punto di ripresa (1), immagine termica (2), immagine reale (3). Qui l'indagine termografica ha reso visibile l'apertura inizialmente presente nel lato ovest della sala, ora murata; inoltre si può notare una fascia più scura, presente anche in altre termografie, di cui non si comprende la natura.

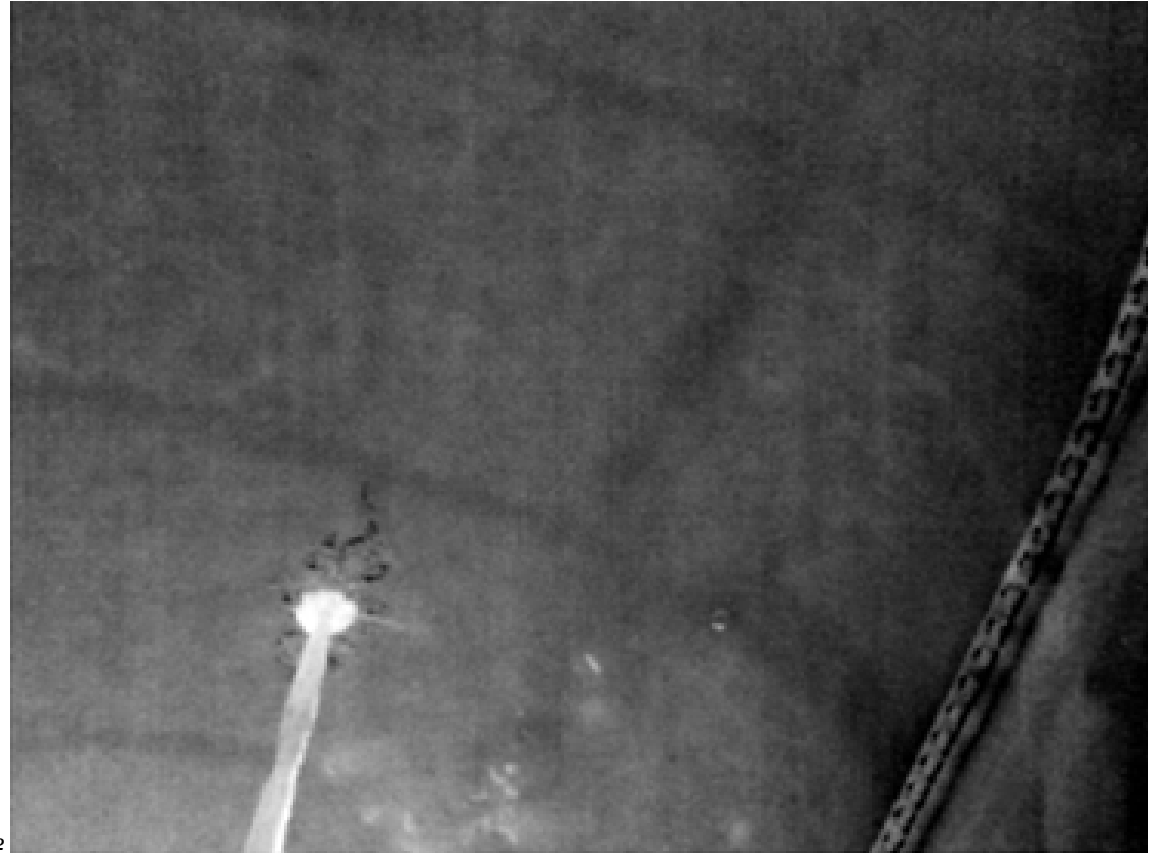
4.74. Termografia Ovale_3: punto di ripresa (1), immagine termica (2), immagine reale (3). Particolare del telaio d supporto della volta: qui, oltre agli elementi principali trasversali, si può notare un elemento longitudinale tuttavia meno marcato.

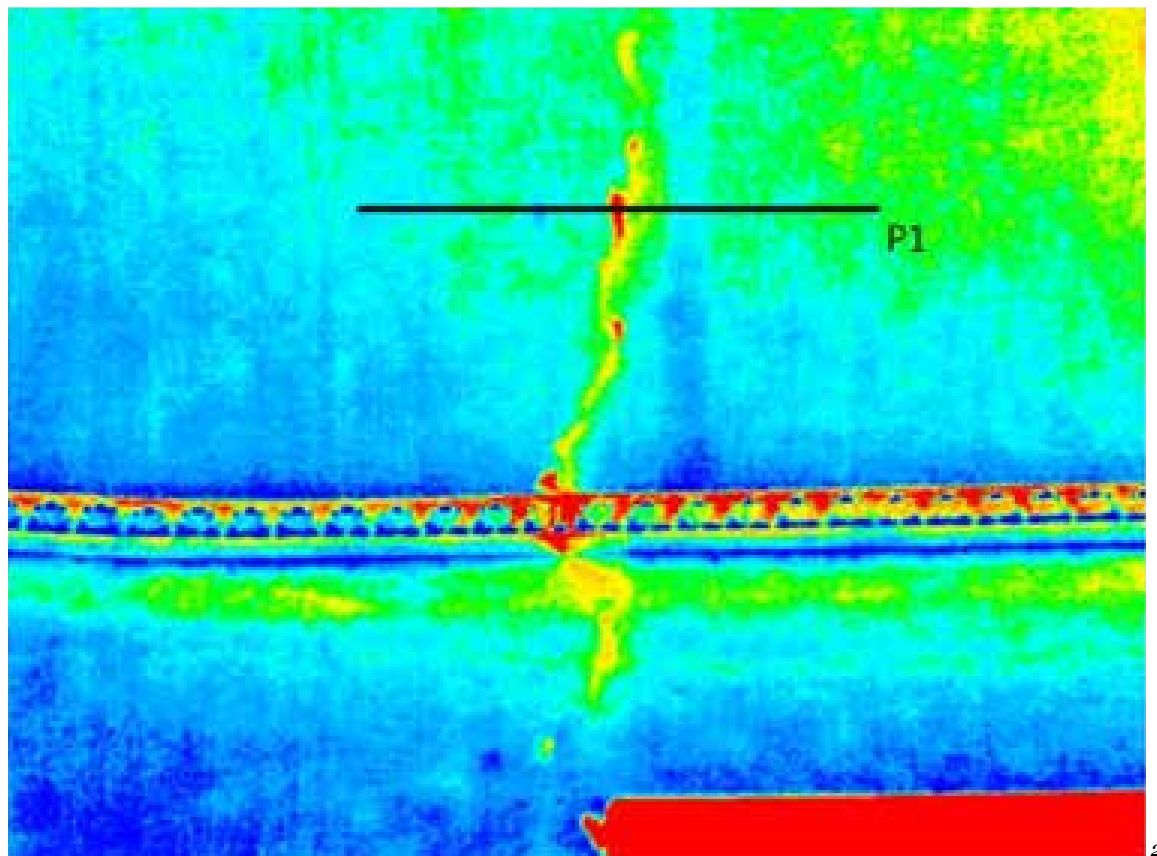
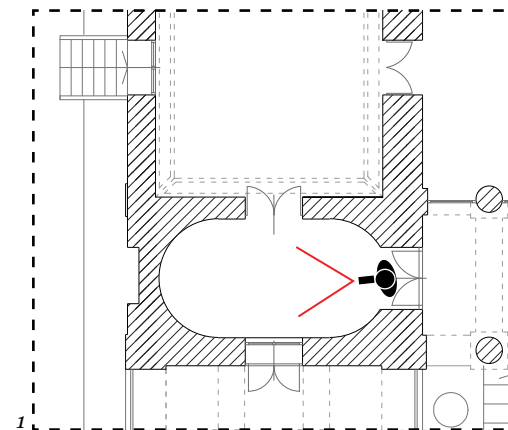
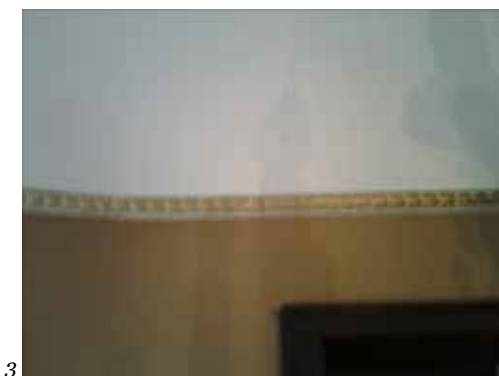
4.75. Termografia Ovale_4: punto di ripresa (1), immagine termica (2), immagine reale (3). La termografia effettuata in corrispondenza dell'apertura verso il parco ha messo in luce una fessurazione verticale. Questa, che parte dallo spigolo superiore sinistro dell'apertura e prosegue fino alla volta, trova corrispondenza nel quadro fessurativo realizzato per il portico esterno.
