# 5

Valutazione della vulnerabilità  
delle strutture oggetto di studio

### Interpretazione strutturale dell'edificio

L'edificio principale di Villa Pignatelli è una costruzione storica in muratura risalente alla metà del diciottesimo secolo, costruita prevalentemente secondo le tecniche in uso al tempo.

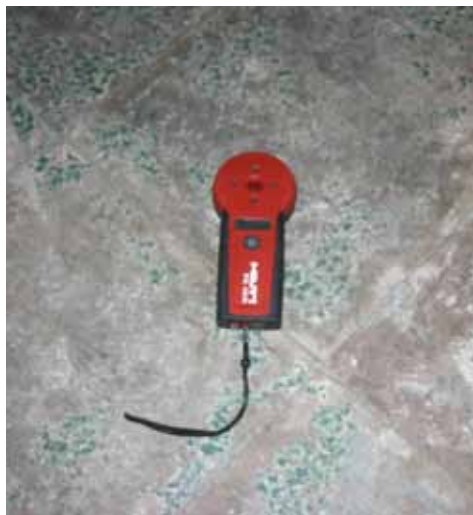
5.2. Rilievo dello spessore del solaio sottostante la Sala verde tramite l'utilizzo di un transponder

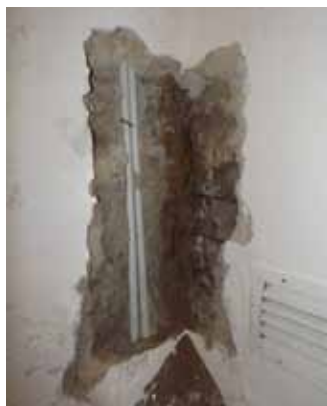
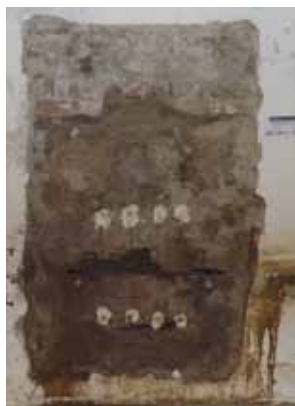
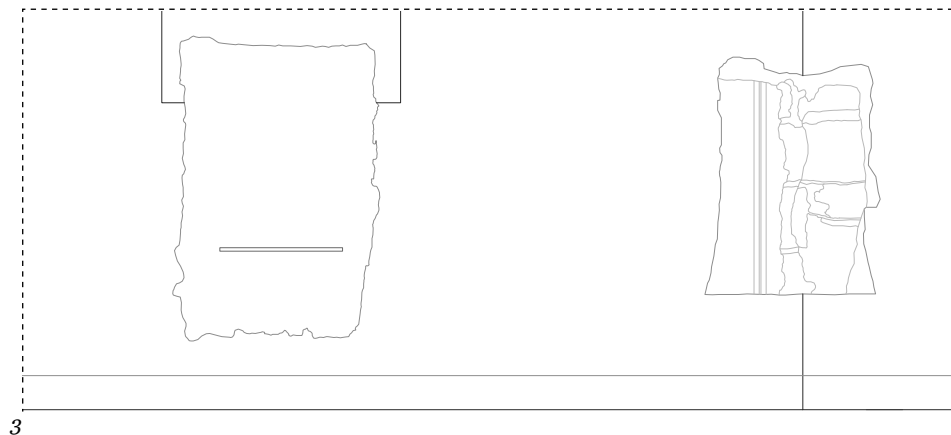
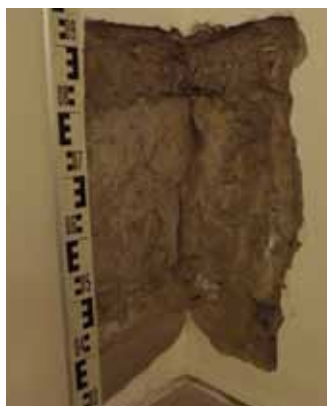
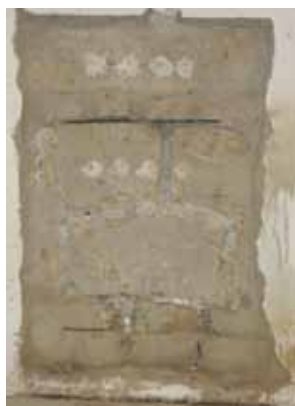
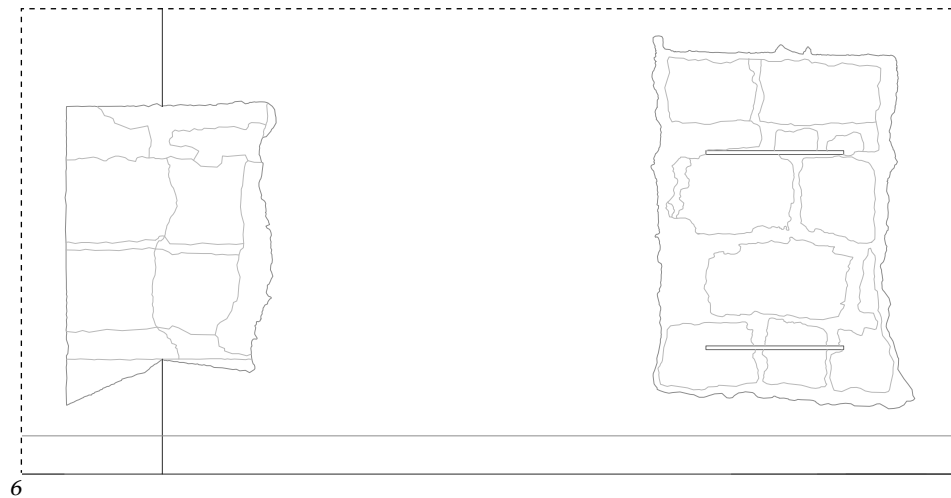
5.7. Analisi della tessitura muraria e dell'ammorsamento effettuate nelle sale I6 e I10 al piano seminterrato: immagini fotografiche e rappresentazione grafiche relative a I6 (1,2,3) e I10 (4,5,6), localizzazione indagini (7)

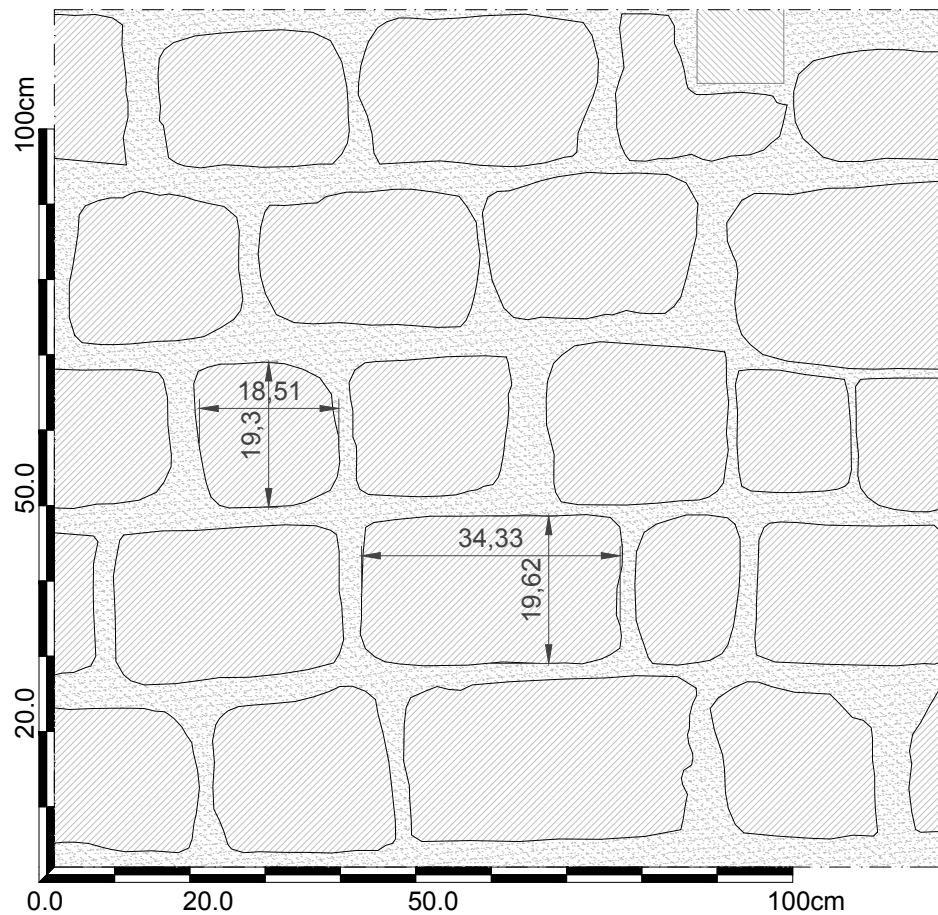
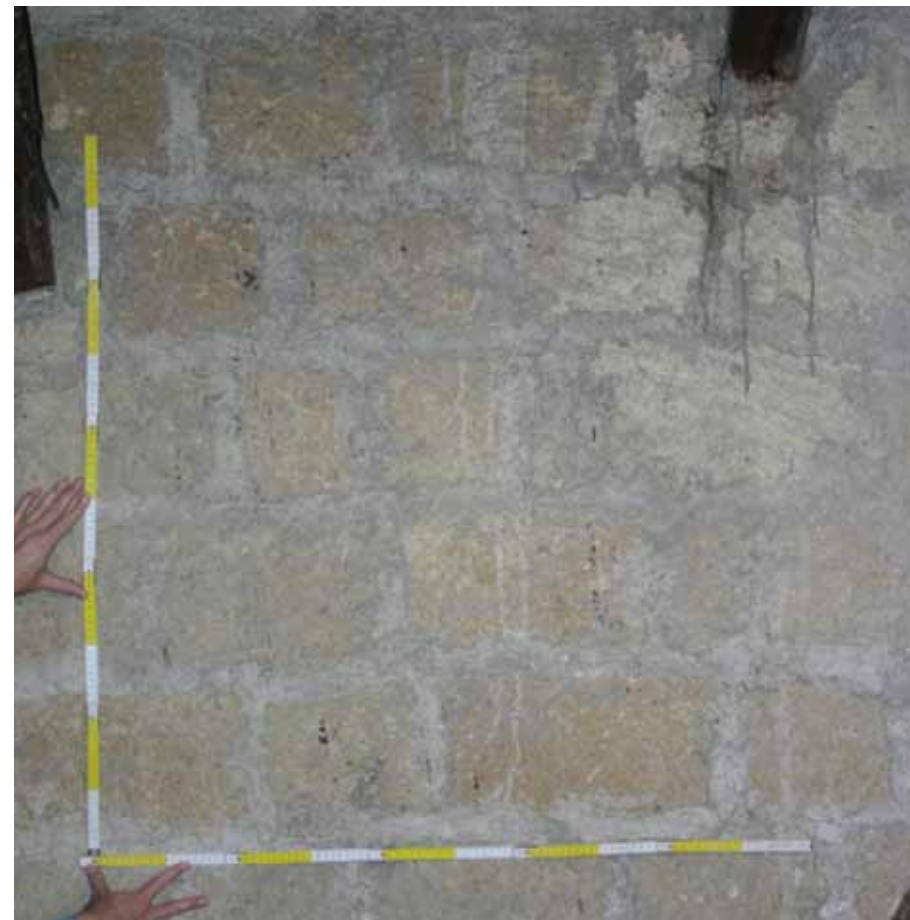
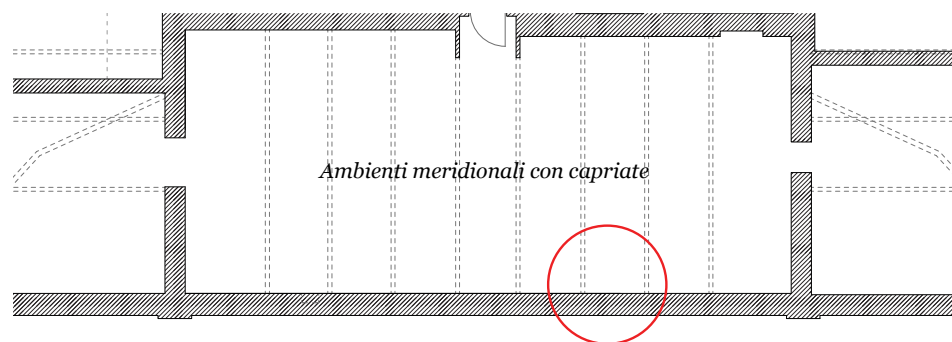
5.8. Analisi della tessitura muraria effettuata nell'ambiente meridionale centrale con capriate al piano del sottotetto: immagine fotografica (1), rappresentazione grafica (2) e localizzazione (3)

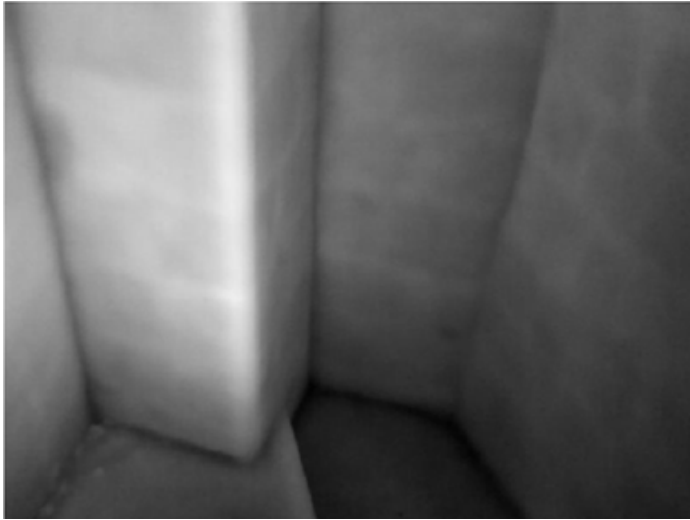
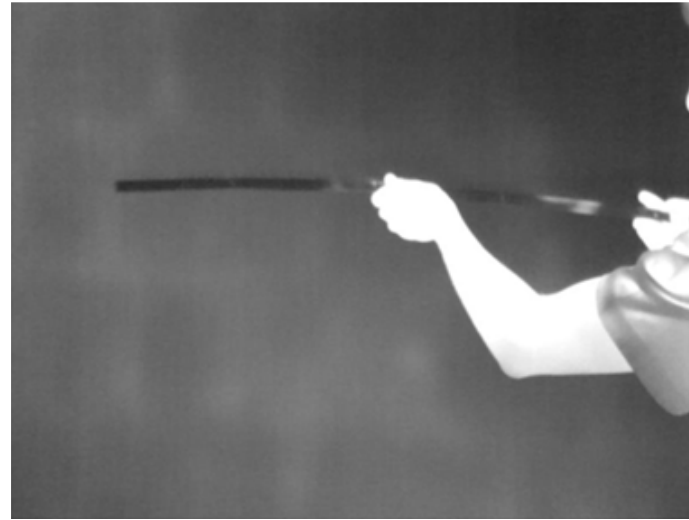
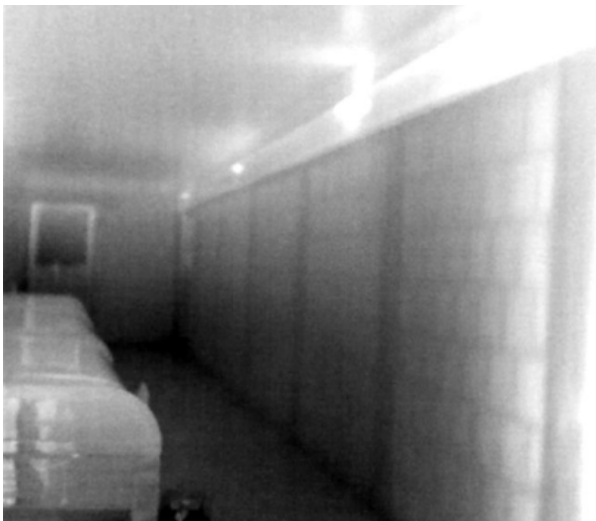
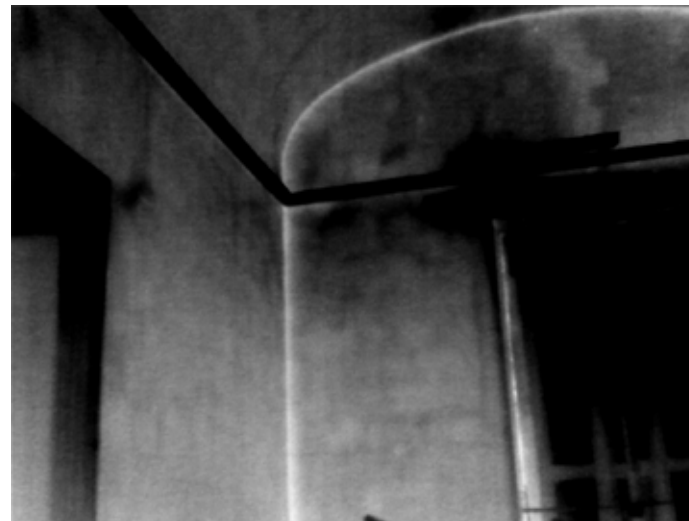
5.9. Indagini termografiche in vari punti dell'edificio: tessitura muraria e ammorsamenti della parete nella nicchia delle scale al seminterrato (1,2), il recente sistema misto in cemento armato e muratura nei corridoi del seminterrato (3), tessitura muraria e ammorsamenti nella sala R7 nel piano primo (4)

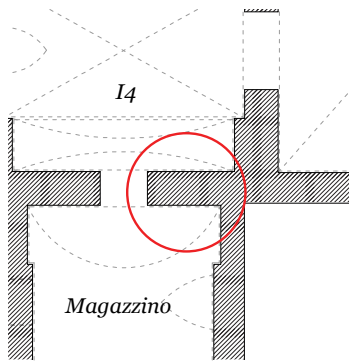
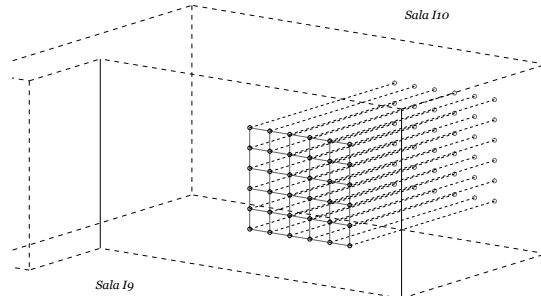
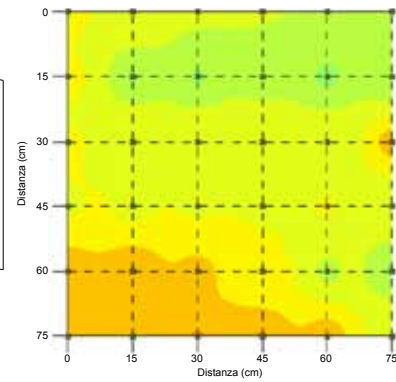
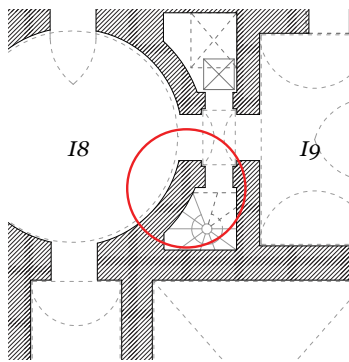
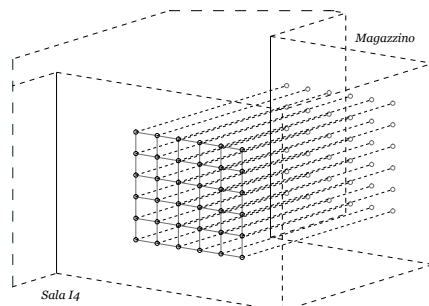
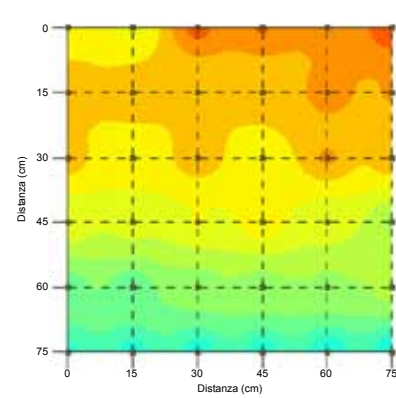
<b>Velocità minima (m/s)</b>	
punto 35	650
<b>Velocità massima (m/s)</b>	
punto 6	1609
<b>Velocità media (m/s)</b>	
1179	
<b>Deviazione standard (m/s)</b>	
288

<b>Velocità minima (m/s)</b>	
punto 23	779
<b>Velocità massima (m/s)</b>	
punto 19	1250
<b>Velocità media (m/s)</b>	
1006	
<b>Deviazione standard (m/s)</b>	
106

<b>Velocità minima (m/s)</b>	
punto 11	997
<b>Velocità massima (m/s)</b>	
punto 34	1433
<b>Velocità media (m/s)</b>	
1221	
<b>Deviazione standard (m/s)</b>	
131

5.10. Quadro sintetico delle indagini soniche realizzate ai setti portanti del piano seminterrato, con relative tabelle coi valori principali

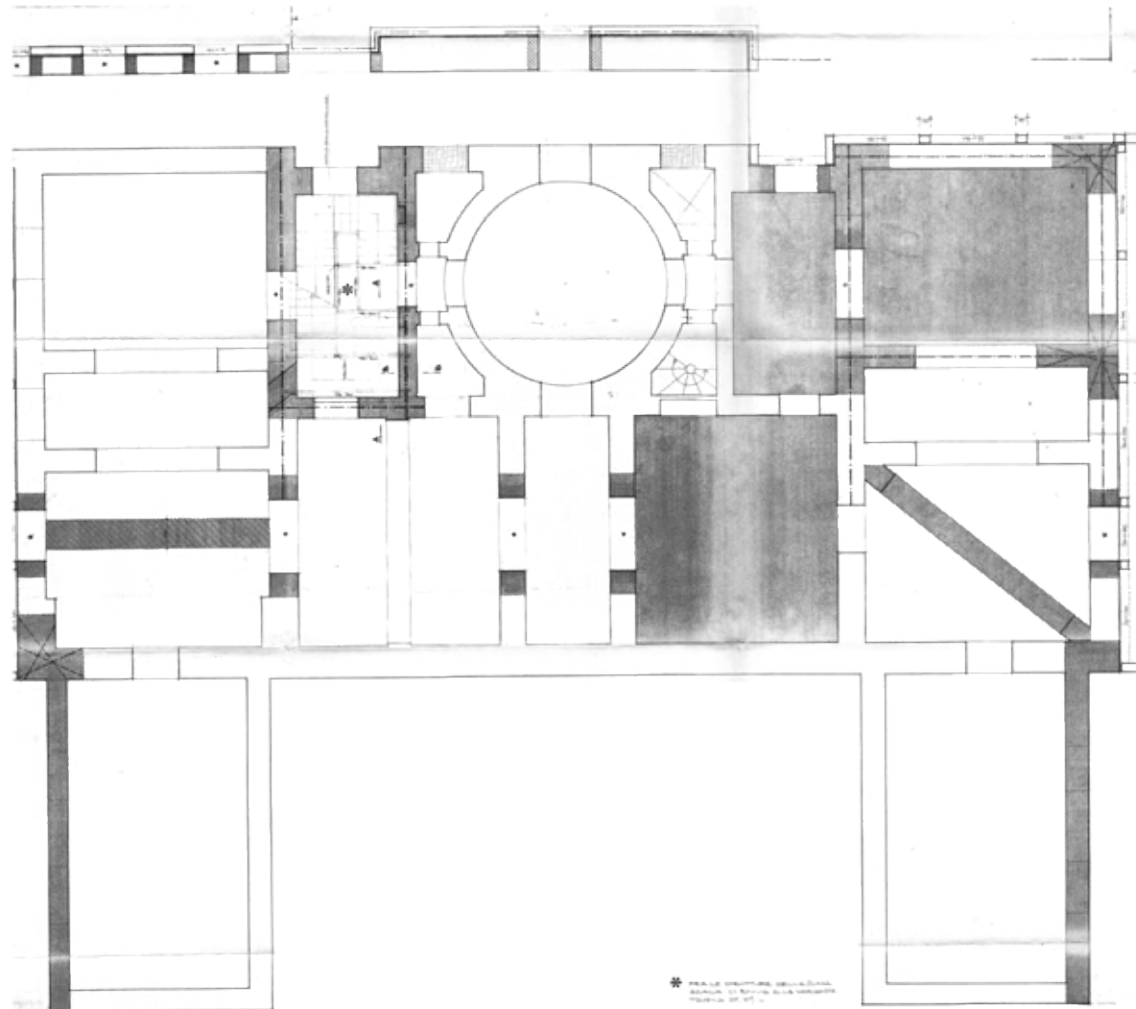
5.11. *Planimetria del piano seminterrato del 1991 con segnalate tutte le cementazioni e le armature delle aperture, delle murature e delle volte realizzate all'inizio degli anni novanta*

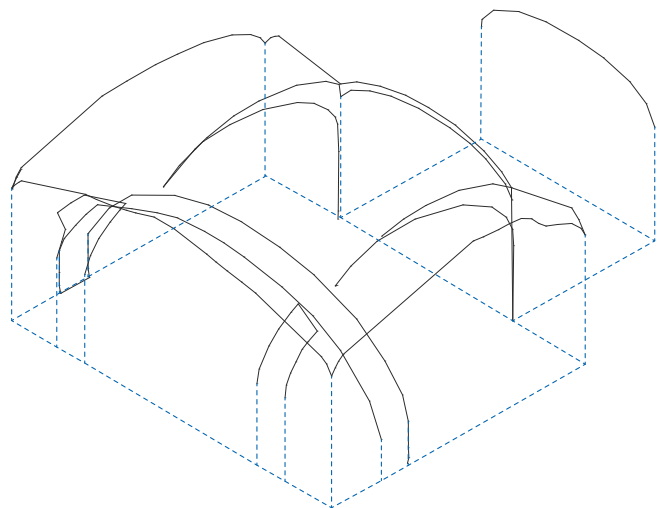
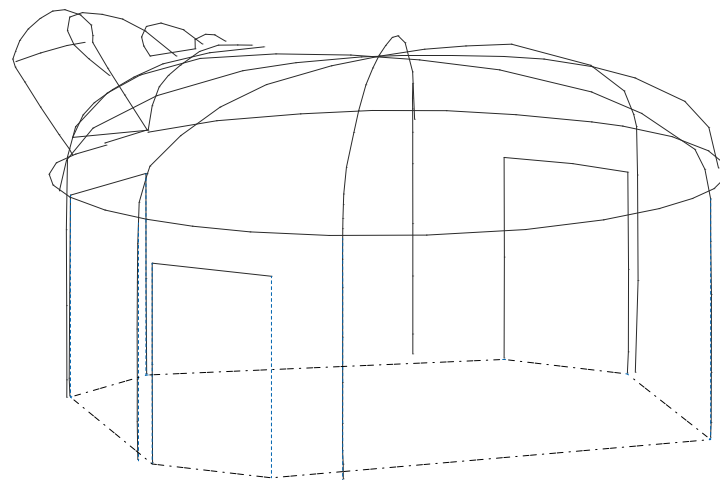
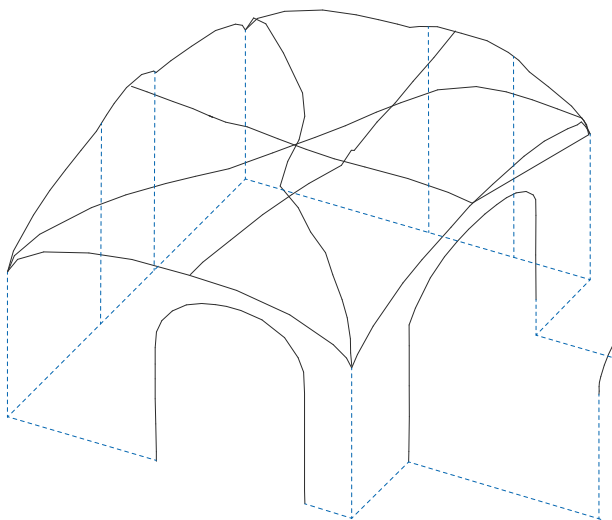
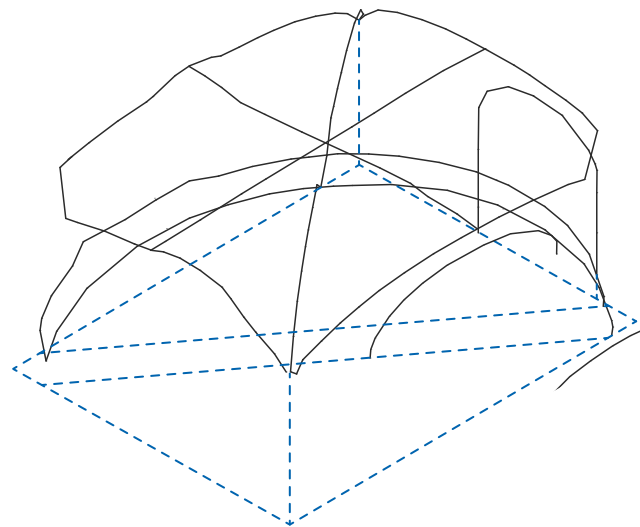
5.13. Ricostruzioni da rilievo con stazione totale delle volte della sala I6 (1), I8 (2), I10 (3) e I12 (4)

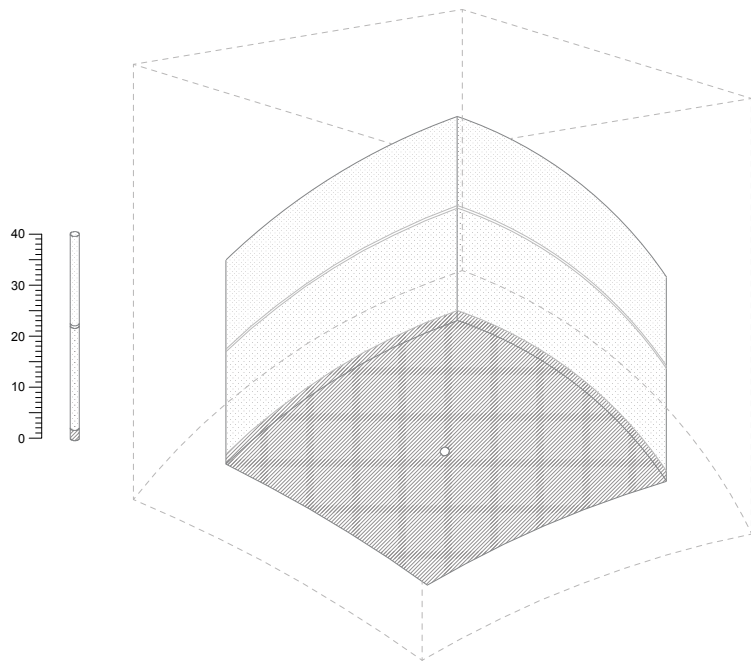
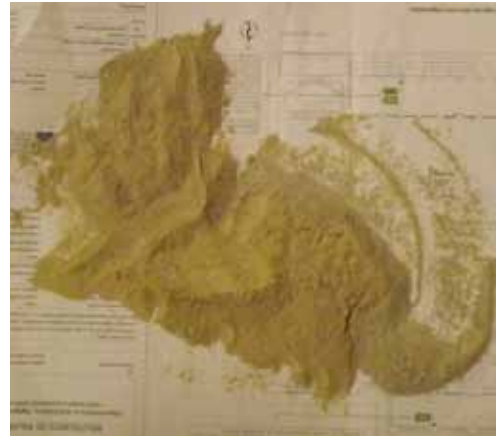
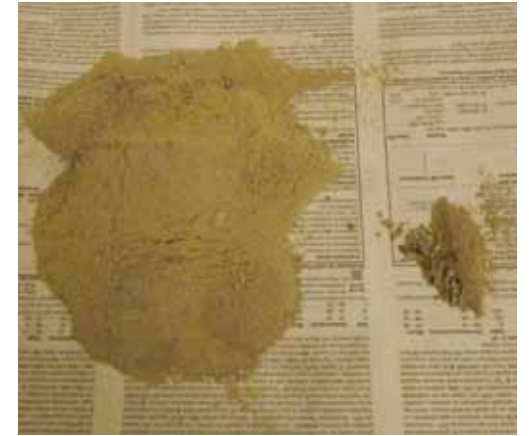
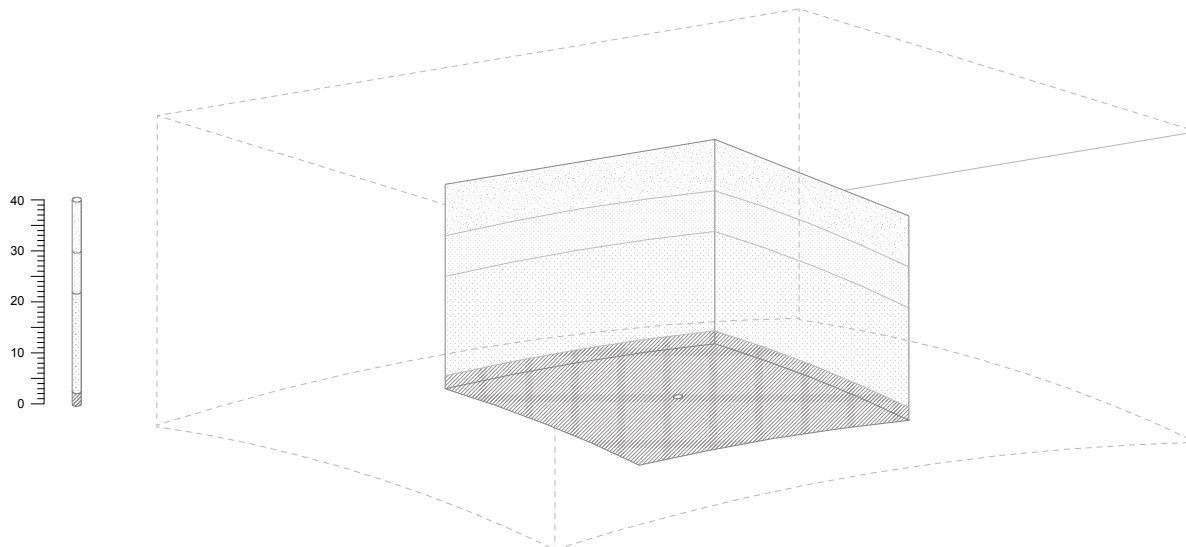
5.14. Risultati delle endoscopie realizzate ai reni e in chiave alla volta della sala 110 al piano seminterrato

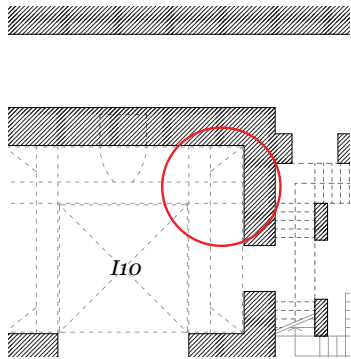
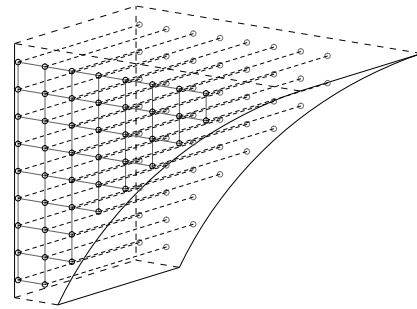
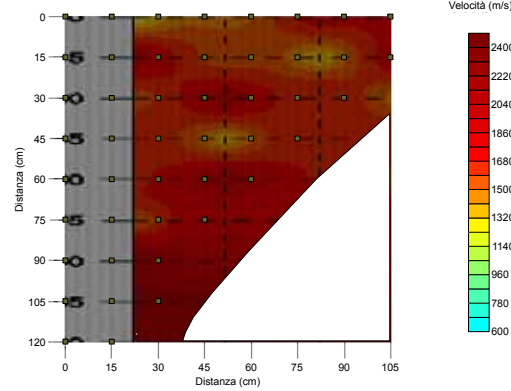
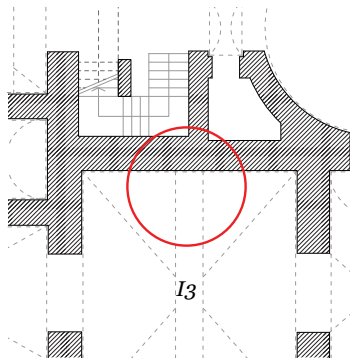
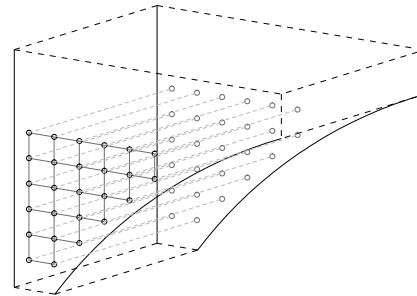
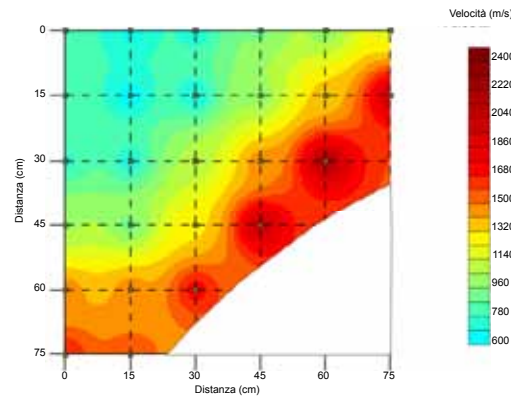
<b>Velocità minima (m/s)</b>	
punto 1	1211
<b>Velocità massima (m/s)</b>	
punto 46	2333
<b>Velocità media (m/s)</b>	
1730	
<b>Deviazione standard (m/s)</b>	
312

<b>Velocità minima (m/s)</b>	
punto 8	604
<b>Velocità massima (m/s)</b>	
punto 17	2200
<b>Velocità media (m/s)</b>	
1195	
<b>Deviazione standard (m/s)</b>	
480

5.15. In alto quadro sintetico delle indagini soniche realizzate su gli archi strutturali del piano seminterrato, con relative tabelle coi valori principali; indagine tramite endoscopio dell'arco strutturale diagonale della sala I12

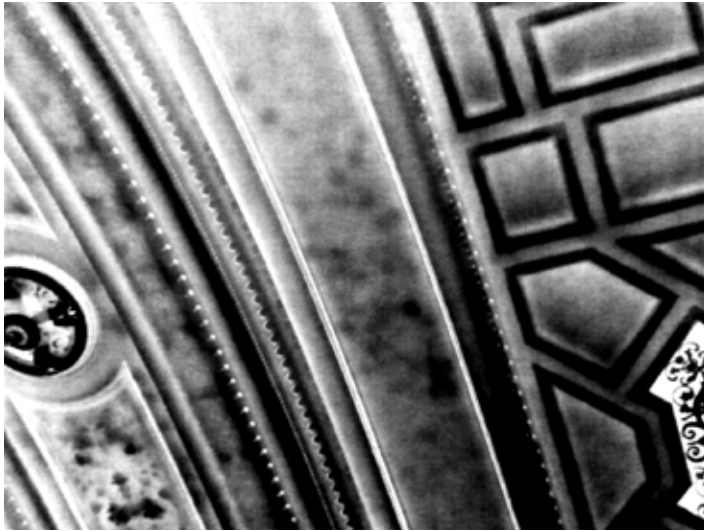
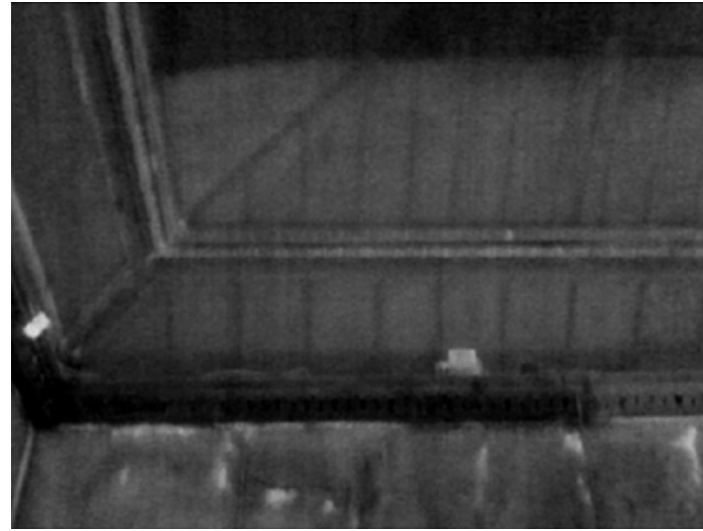
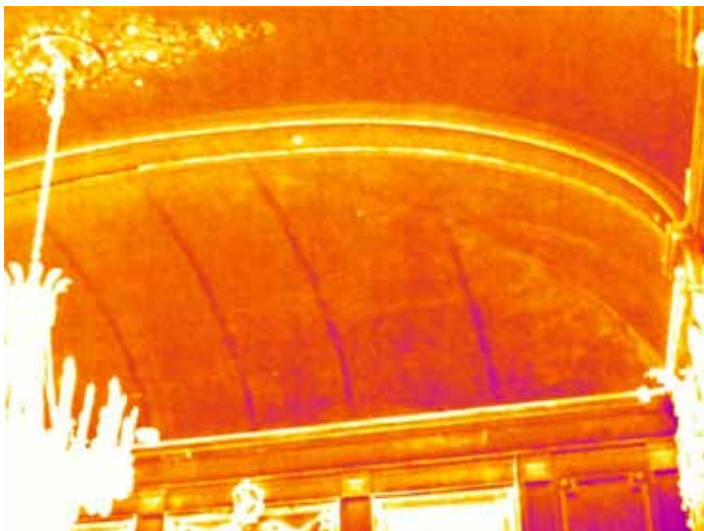
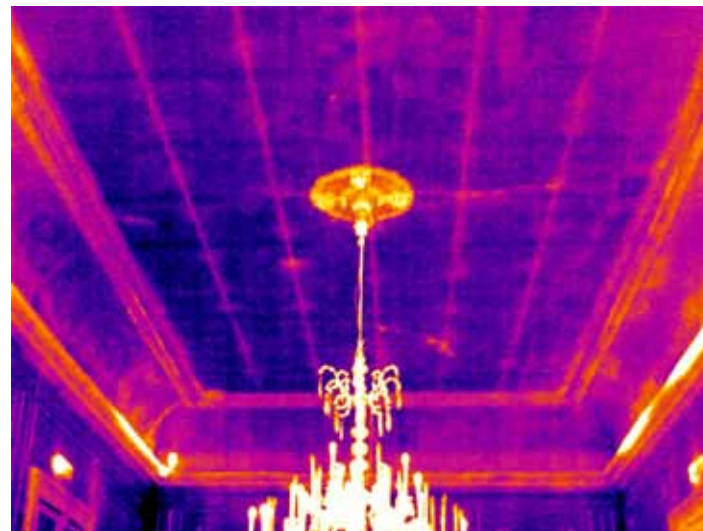
5.16. Indagini termografiche in vari punti del piano rialzato: la volta a botte in muratura della Sala verde (1), la struttura lignea della finta volta nella Biblioteca (2) e nell'ambiente maggiore (3) e nell'ambiente minore (4) della Sala delle feste
