Politecnico di Milano
Scuola di Ingegneria Edile - Architettura
Corso di Laurea Magistrale in Ingegneria Edile - Architettura
Anno accademico 2014-2015

PREFABITARE

Soluzioni prefabbricate ad alta efficienza energetica per il recupero edilizio:
Il caso studio di Via del Carroccio, Cinisello Balsamo (MI)

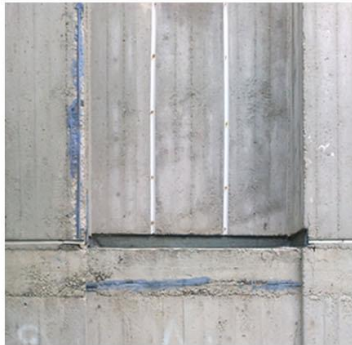
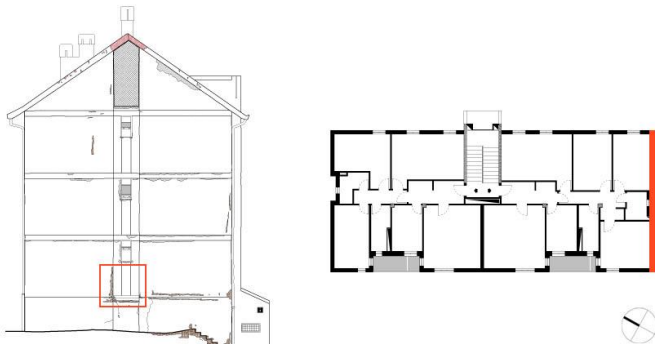
SCHEDA ANOMALIE VISIBILI		SRD 01
ANOMALIA ELEMENTO TECNICO MATERIALE LOCALIZZAZIONE	Distacco di cemento Chiusura verticale perimetrale Cemento armato Fronte Est	DT 01

DEFINIZIONE DA NORMAL 1/88 DESCRIZIONE STATO DI AVANZAMENTO	<p>Soluzione di continuit� tra strati superficiali di materiale, sia tra loro che rispetto al sub strato: prelude in genere alla caduta degli strati stessi.</p> <p>Degrado che coinvolge le chiusure verticali dell'edificio, interessando notevoli porzioni di cemento, causando l'esposizione agli agenti atmosferici delle armature.</p> <p>Patologia in atto</p>	
ANOMALIE CORRELATE CAUSE POSSIBILI TIPOLOGIA CAUSA PRIMARIA DESCRIZIONE CAUSA PRIMARIA	<p>Ossidazione dei ferri di armatura</p> <p>Fenomeni di umidit� Perdite localizzate degli impianti di smaltimento e/o convogliamento delle acque Presenza di fessurazione e di lesioni strutturali Dilatazioni differenziali Mancanza di manutenzione ordinaria</p> <p>Fisica Meccanica Intervento antropologico</p> <p>Cause fisiche: - variazioni termiche che generano cicli di gelo-disgelo, causando la formazione di fessurazioni - variazioni di umidit� che possono innescare un processo di degrado delle armature, successiva formazione di fessure e distacco del copriferro e ossidazione dei ferri</p> <p>Cause meccaniche: - cedimenti differenziali del terreno</p> <p>Carenze progettuali e tecniche di realizzazione: - errata valutazione della interazione struttura-terreno - mancanza di impermeabilizzazione - impiego di materiali di bassa qualit�</p>

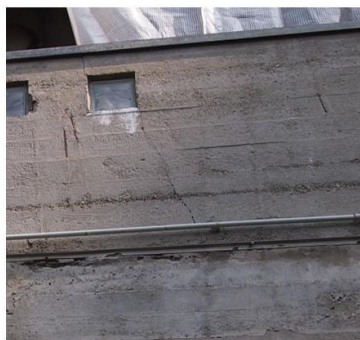
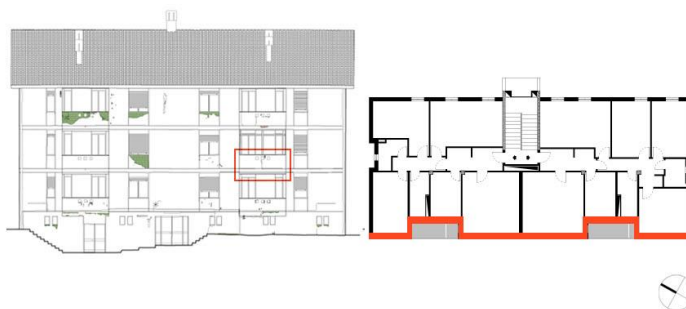
Fessurazione FS
 Parapetto loggia OI
 Cemento armato OI
 Fronte Sud

Le fessure sono presenti maggiormente nei parapetti delle logge e in corrispondenza degli spigoli delle finestre, il fenomeno si dimostra comunque contenuto nel complesso.

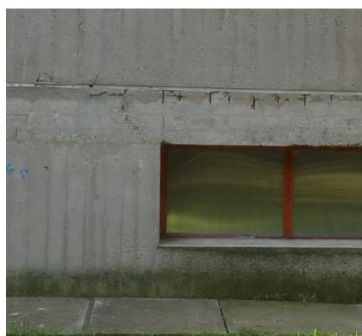
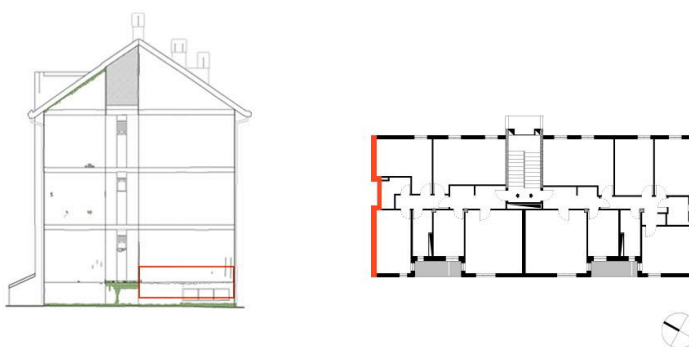
Crosta CR
 Chiusura verticale perimetrale
 Cemento armato O1
 Fronte Ovest

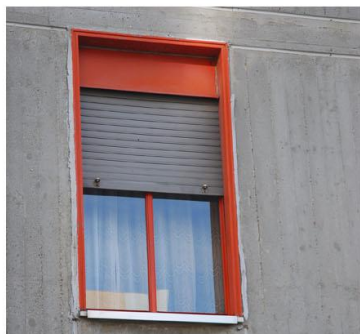
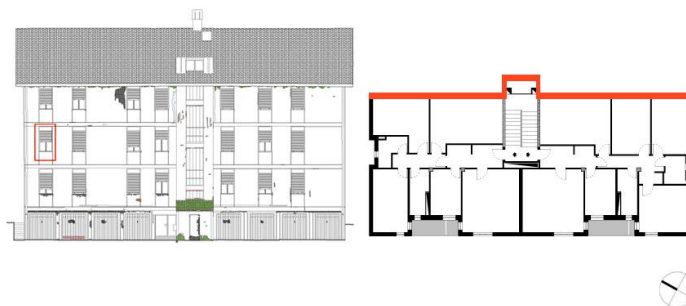
Crosta CR
 Chiusura verticale perimetrale
 Cemento armato OI
 Fronte Sud

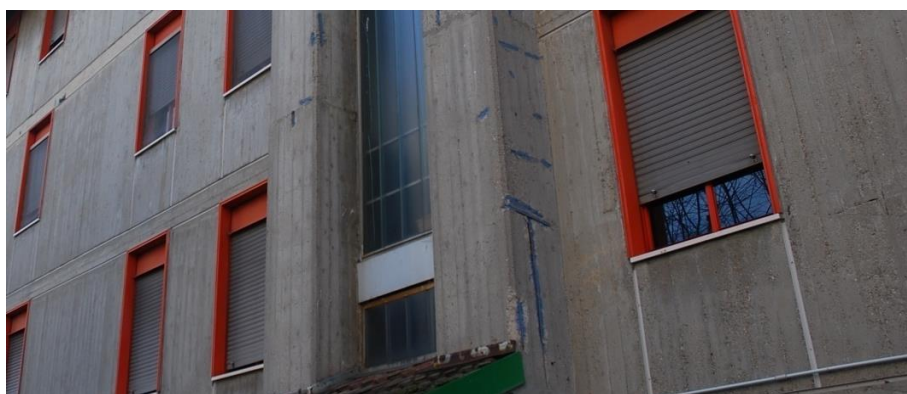
Particolarmente evidenti su tutti e quattro i prospetti sono il distacco di cemento in porzioni anche consistenti e l'ossidazione delle armature rimaste a vista. Il distacco di materiale, molto probabilmente, è dovuto a variazioni di umidità, che possono innescare un processo di degrado delle armature, successiva formazione di fessure e, distacco del copriferro e ossidazione dei ferri.

Figura 3.17, Distacco di cemento armato e ferri rimasti a vista.

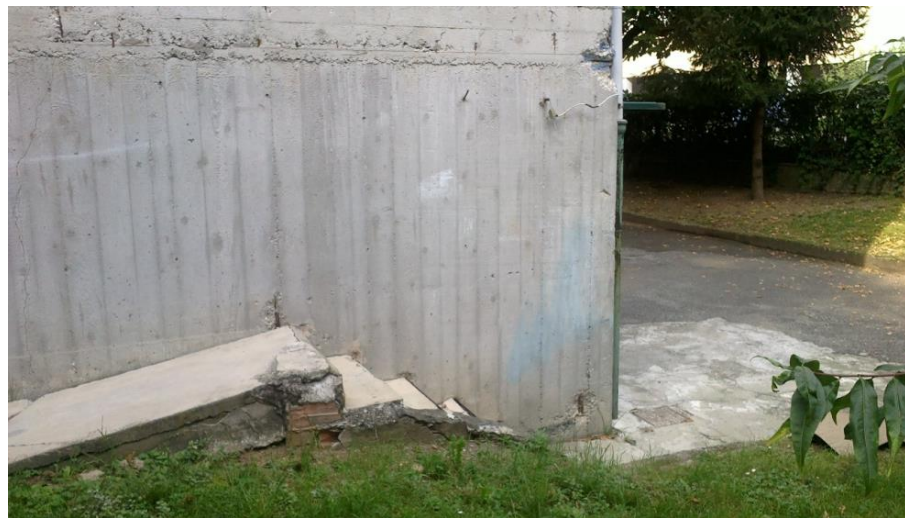
Le fessurazioni sono dovute a spostamenti del manufatto rispetto alla configurazione iniziale; questo fattore si può notare dal dissesto delle scale esterne che corrono lungo il prospetto sud-est.

Figura 3.18, Dissesto scale fronte sud-est e vista del distacco di cemento armato.

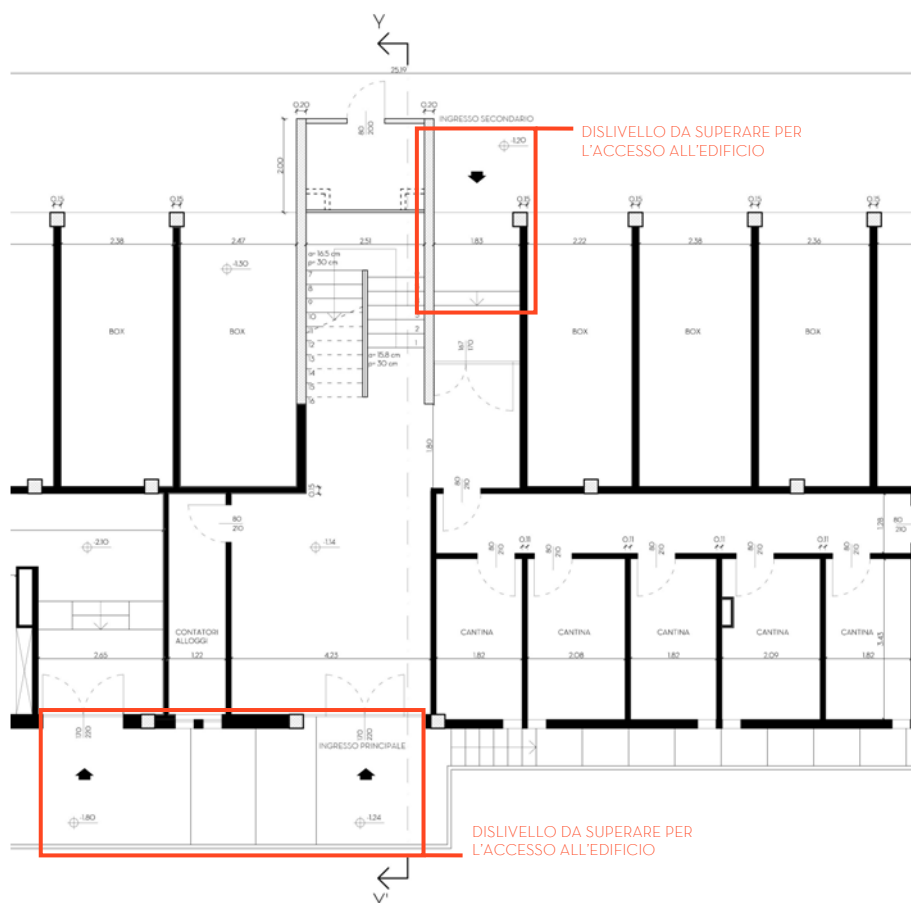
Anche dall'analisi degli ambienti interni l'edificio risulta completamente inaccessibile a persone con ridotte capacità motorie. La quasi totalità degli spazi e dei percorsi non risponde ai requisiti di fruibilità, visitabilità ed adattabilità richiesti dalla normativa e nessun alloggio è dotato di servizio igienico attrezzato con sanitari adeguati all'utilizzo da parte di persone su sedia a ruote.

Figura 3.19, Porzione Pianta Piano terra con vista degli ingressi. Tavola SF 13

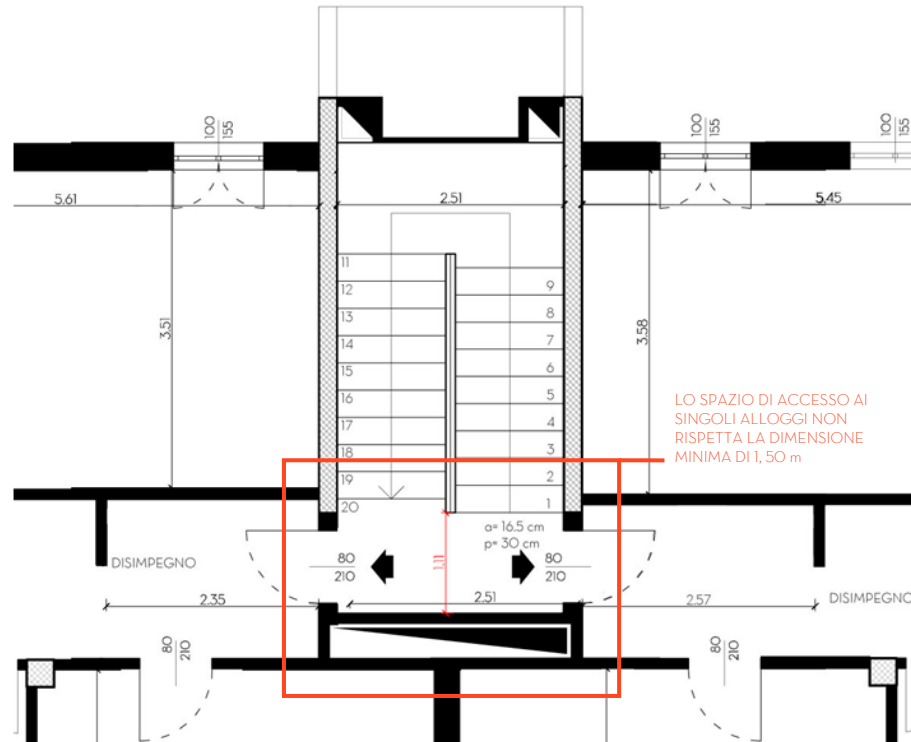
Gli alloggi sono serviti da un corpo scala centrale che presenta ad ogni piano un pianerottolo di larghezza 1,11 m, inferiore quindi alla larghezza minima di 1,5 m richiesta dalla L.R 6/89.

Figura 3.21, Porzione Pianta Piano Tipo con vista corridoio di servizio .Tavola SF 13

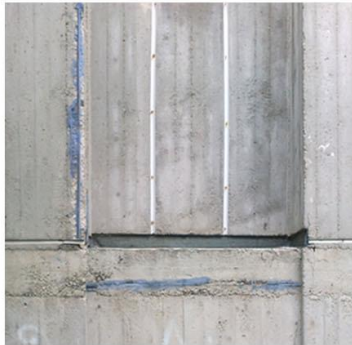
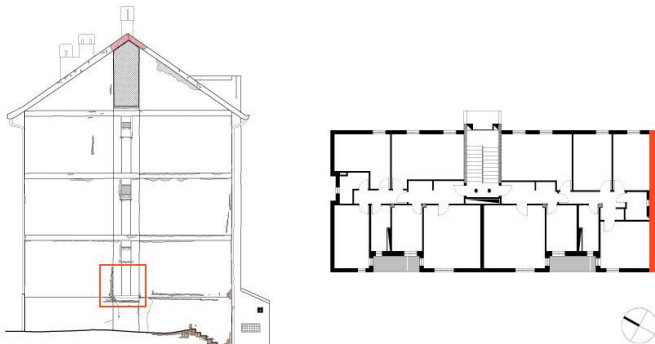
SCHEDA ANOMALIE VISIBILI		SRD 01
ANOMALIA ELEMENTO TECNICO MATERIALE LOCALIZZAZIONE	Distacco di cemento Chiusura verticale perimetrale Cemento armato Fronte Est	DT 01

DEFINIZIONE DA NORMAL 1/88 DESCRIZIONE STATO DI AVANZAMENTO	<p>Soluzione di continuit� tra strati superficiali di materiale, sia tra loro che rispetto al sub strato: prelude in genere alla caduta degli strati stessi.</p> <p>Degrado che coinvolge le chiusure verticali dell'edificio, interessando notevoli porzioni di cemento, causando l'esposizione agli agenti atmosferici delle armature.</p> <p>Patologia in atto</p>	
ANOMALIE CORRELATE CAUSE POSSIBILI TIPOLOGIA CAUSA PRIMARIA DESCRIZIONE CAUSA PRIMARIA	<p>Ossidazione dei ferri di armatura</p> <p>Fenomeni di umidit� Perdite localizzate degli impianti di smaltimento e/o convogliamento delle acque Presenza di fessurazione e di lesioni strutturali Dilatazioni differenziali Mancanza di manutenzione ordinaria</p> <p>Fisica Meccanica Intervento antropologico</p> <p>Cause fisiche: - variazioni termiche che generano cicli di gelo-disgelo, causando la formazione di fessurazioni - variazioni di umidit� che possono innescare un processo di degrado delle armature, successiva formazione di fessure e distacco del copriferro e ossidazione dei ferri</p> <p>Cause meccaniche: - cedimenti differenziali del terreno</p> <p>Carenze progettuali e tecniche di realizzazione: - errata valutazione della interazione struttura-terreno - mancanza di impermeabilizzazione - impiego di materiali di bassa qualit�</p>

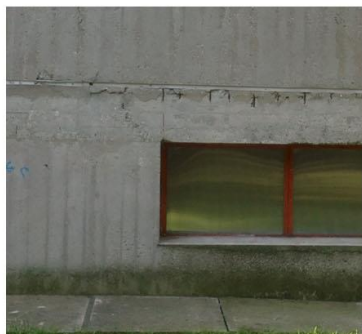
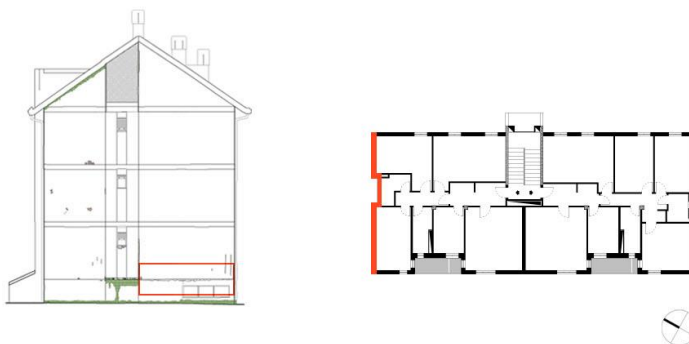
Crosta CR
 Chiusura verticale perimetrale
 Cemento armato O1
 Fronte Ovest

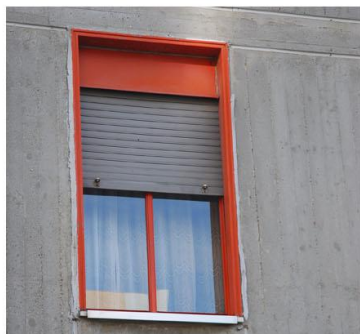
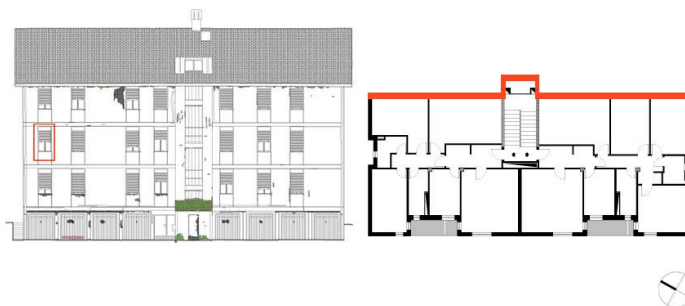
Crosta CR
 Chiusura verticale perimetrale
 Cemento armato OI
 Fronte Sud

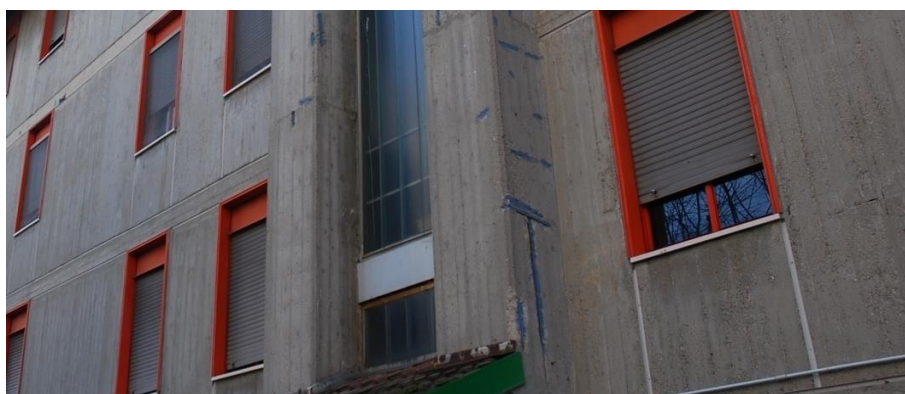
Particolarmente evidenti su tutti e quattro i prospetti sono il distacco di cemento in porzioni anche consistenti e l'ossidazione delle armature rimaste a vista. Il distacco di materiale, molto probabilmente, è dovuto a variazioni di umidità, che possono innescare un processo di degrado delle armature, successiva formazione di fessure e, distacco del copriferro e ossidazione dei ferri.

Figura 3.17, Distacco di cemento armato e ferri rimasti a vista.

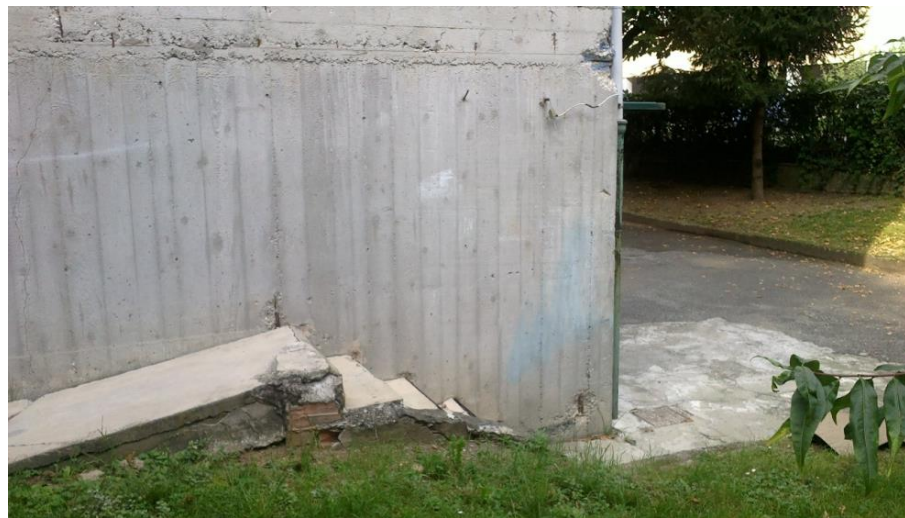
Le fessurazioni sono dovute a spostamenti del manufatto rispetto alla configurazione iniziale; questo fattore si può notare dal dissesto delle scale esterne che corrono lungo il prospetto sud-est.

Figura 3.18, Dissesto scale fronte sud-est e vista del distacco di cemento armato.

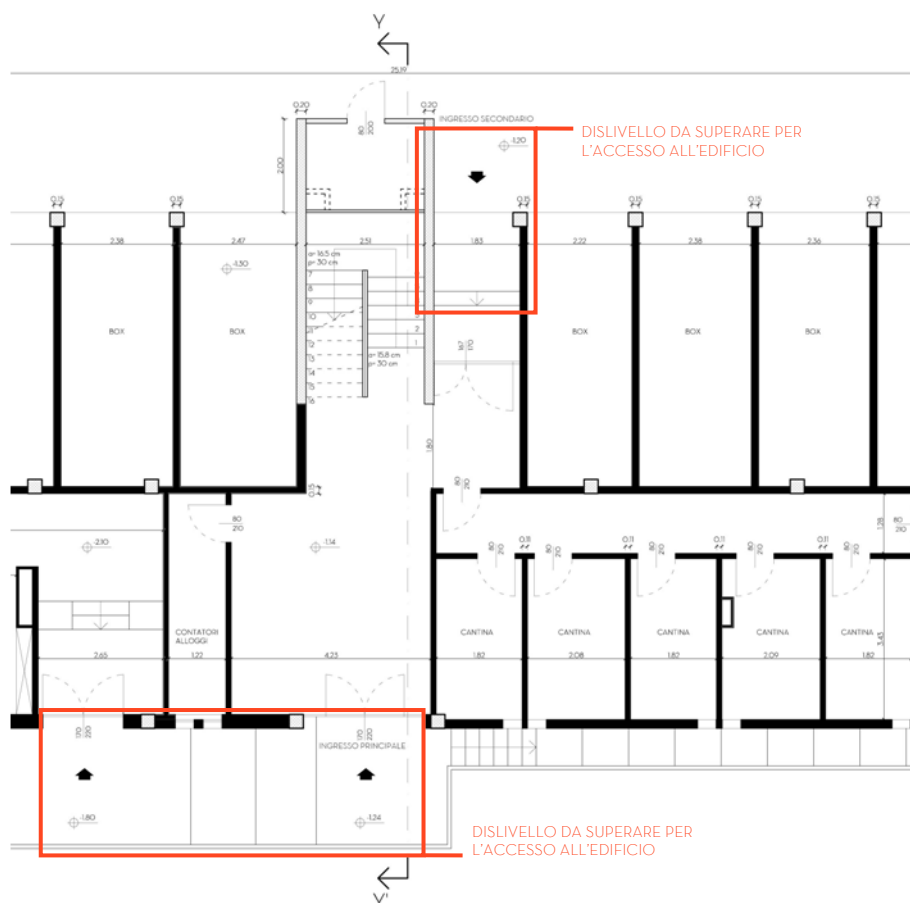
Anche dall'analisi degli ambienti interni l'edificio risulta completamente inaccessibile a persone con ridotte capacità motorie. La quasi totalità degli spazi e dei percorsi non risponde ai requisiti di fruibilità, visitabilità ed adattabilità richiesti dalla normativa e nessun alloggio è dotato di servizio igienico attrezzato con sanitari adeguati all'utilizzo da parte di persone su sedia a ruote.

Figura 3.19, Porzione Pianta Piano terra con vista degli ingressi. Tavola SF 13

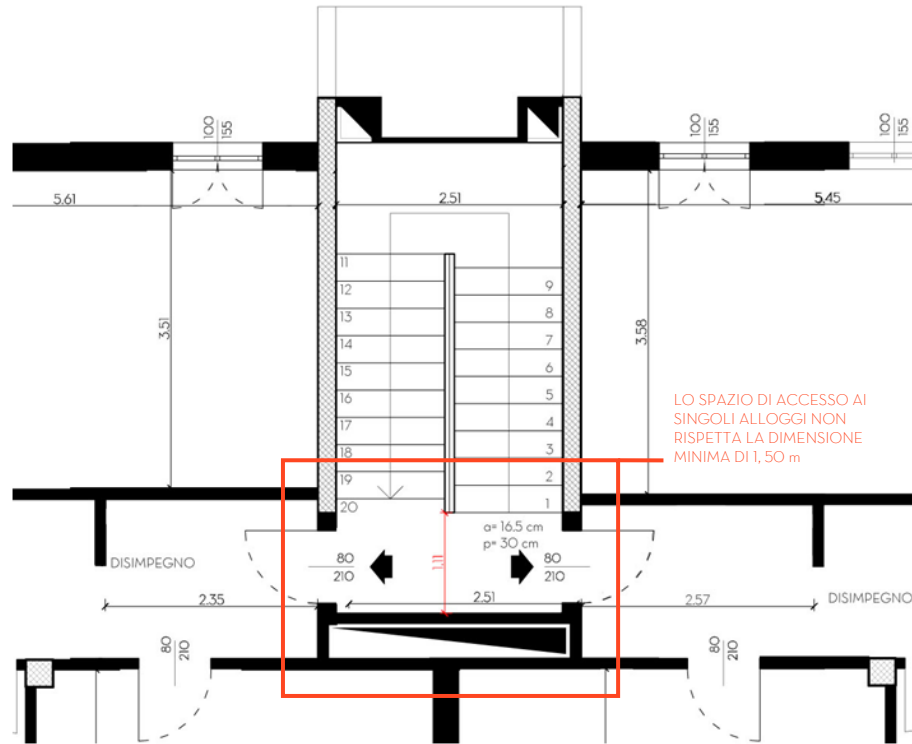
Gli alloggi sono serviti da un corpo scala centrale che presenta ad ogni piano un pianerottolo di larghezza 1,11 m, inferiore quindi alla larghezza minima di 1,5 m richiesta dalla L.R 6/89.

Figura 3.21, Porzione Pianta Piano Tipo con vista corridoio di servizio .Tavola SF 13

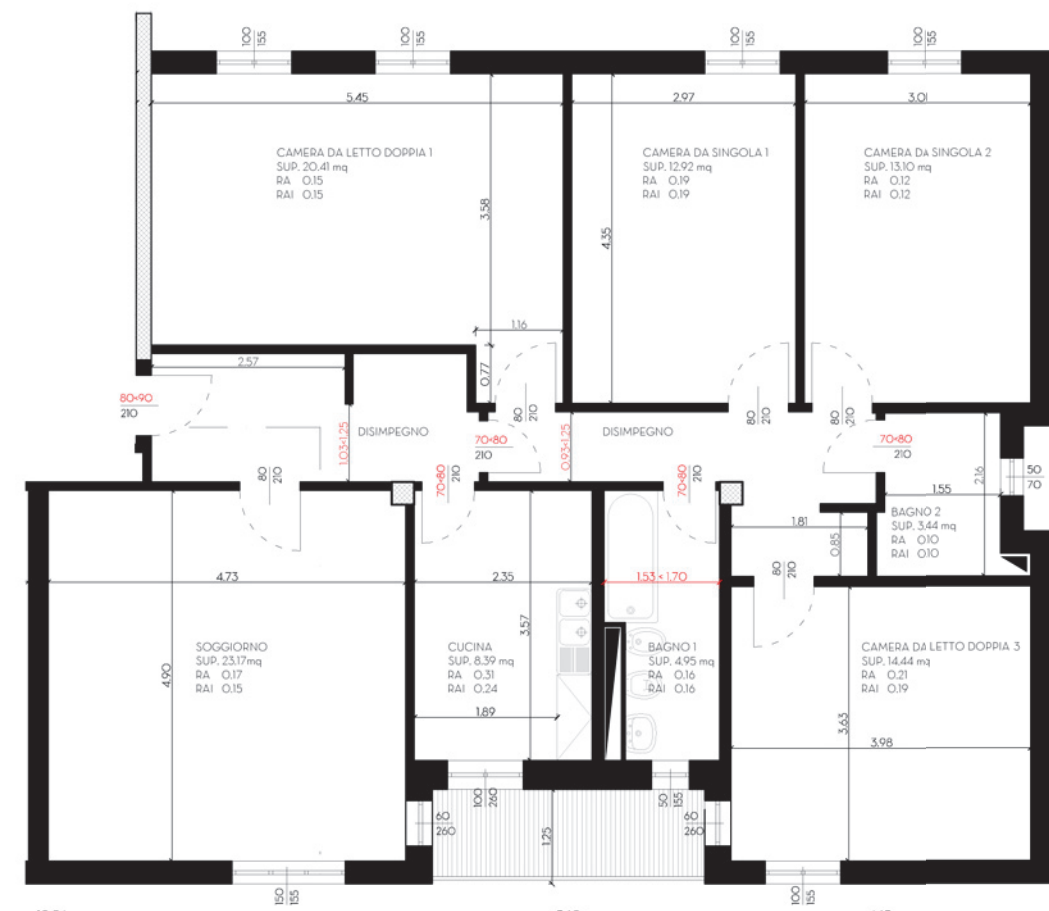
PIANTA PIANO TIPO

- Sovradimensionamento, rispetto alle metrature minime, delle camere da letto, del soggiorno, della cucina
- La dimensione minima di 1.70 m non è rispettata nel bagno principale (BAGNO 1, 1.50 m < 1.70 m)
- La dimensione minima di 1.20 m non è rispettata nel bagno secondario (BAGNO 2, 1.00 m < 1.20 m)
- La dimensione minima di 0.90 m della porta di accesso alloggio non è rispettata (0.80 m < 0.90 m)
- La dimensione minima di 0.80 m delle porte di accesso ai locali interni non è rispettata nella CAMERA DA LETTO 2, nella CAMERA DA LETTO SINGOLA, nella CUCINA, nel BAGNO1, nel BAGNO2 (0.70 < 0.80)
- I rapporti aereante e aeroilluminante del BAGNO 2 non sono rispettati (RA 0.09 < 0.1, RAI 0.09 < 0.1)
- L'appartamento non è accessibile ai disabili
