L'analisi microclimatica della Casa del Fascio di Giuseppe Terragni a Como

ALLEGATO 1
Rilievo serramenti

EX CASA DEL FASCIO - Como

Intervento di restauro dei serramenti lignei

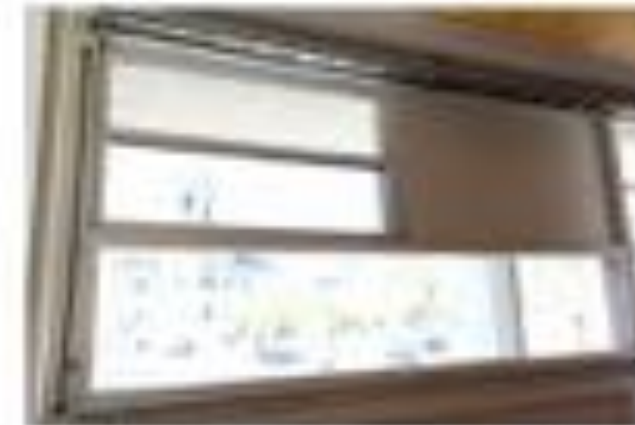
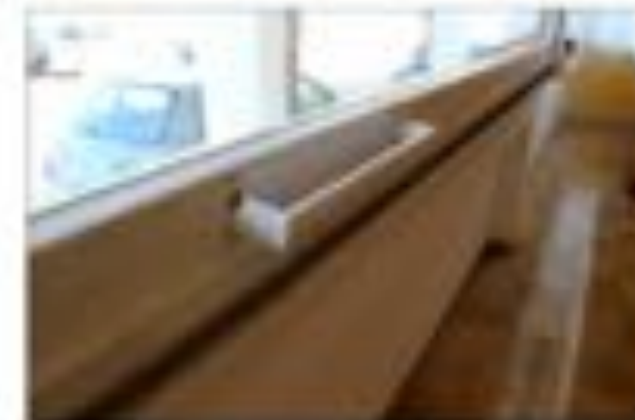
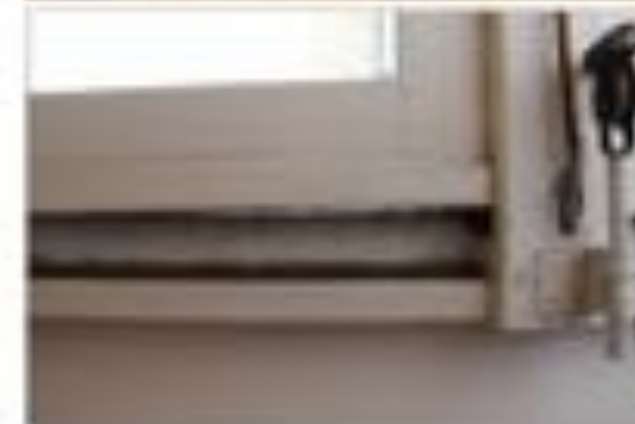
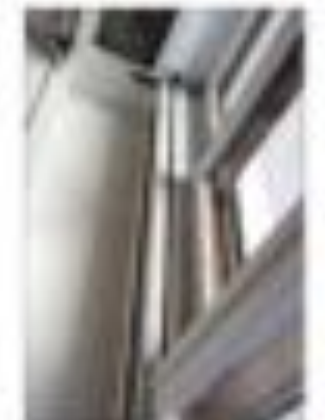
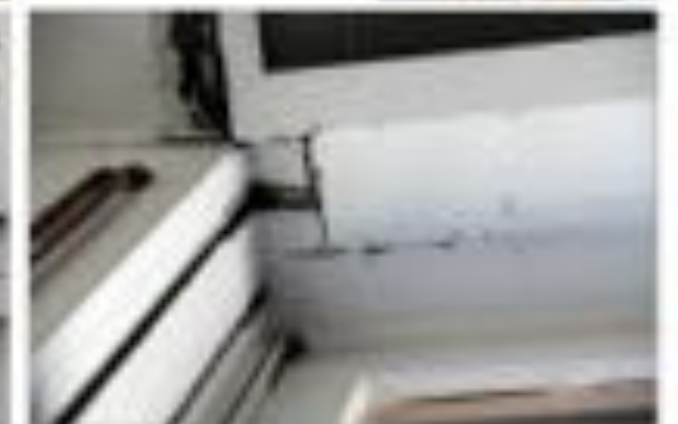
P1.I.D1

- Nessun degrado pittorico o materico rilevato (presente semplice patina polverosa)

- Nessun degrado pittorico o materico rilevato.

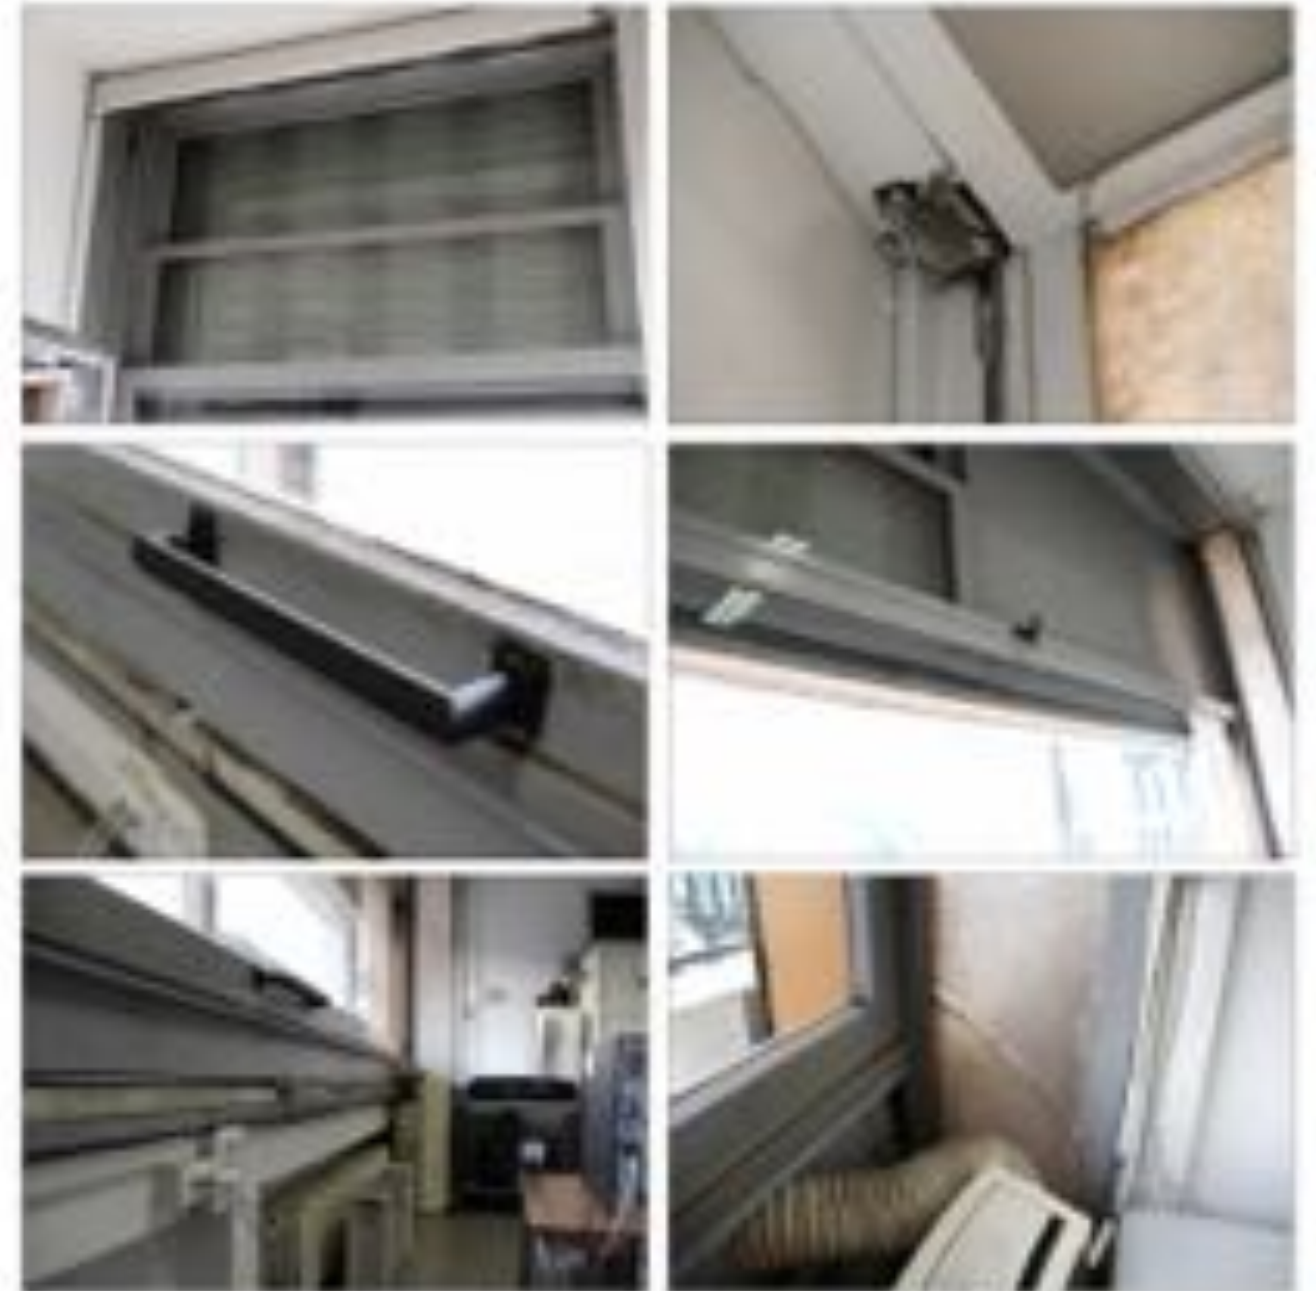
P1.I.D5

- Distacco di strato pittorico, localizzato in zone di sfregamento telaio mobile/fisso per funzionamento.
- Degradi pellicola pittorica (esfoliazione), fronte esterno.

- a) Degradi pellicola pittorica (esfoliazione), fronte esterno.
- Alterazione dimensionale della struttura mobile (Telaio imbarcato verso l'alto, non perfettamente in battuta di chiusura).
- b) Alterazione dimensionale della struttura mobile (Telaio imbarcato verso l'alto, non perfettamente in battuta di chiusura, nella parte inferiore sinistra).
- c) Non funzionante

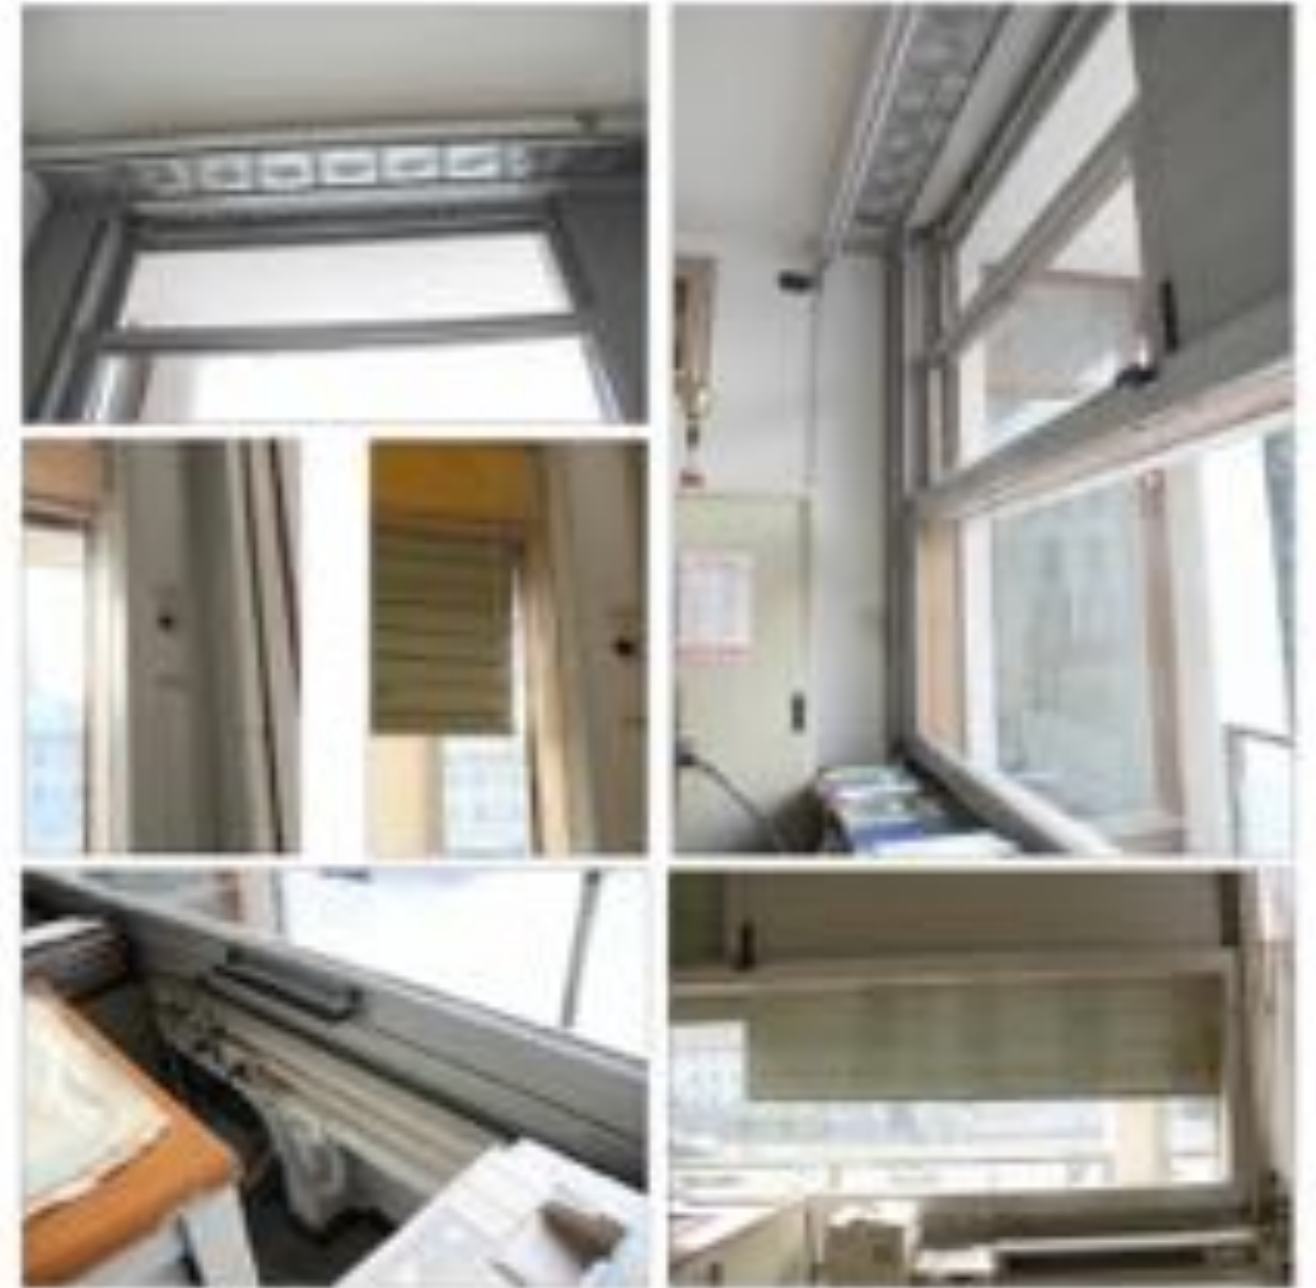
- Degradi pellicola pittorica (esfoliazione), fronte esterno.

Mancanza, degrado diffuso di materiale ligneo di struttura, distaccato in zona inferiore. Degradi pellicola pittorica (esfoliazione), fronte esterno.

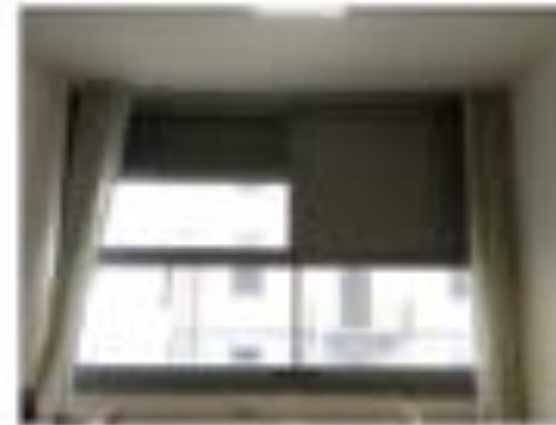
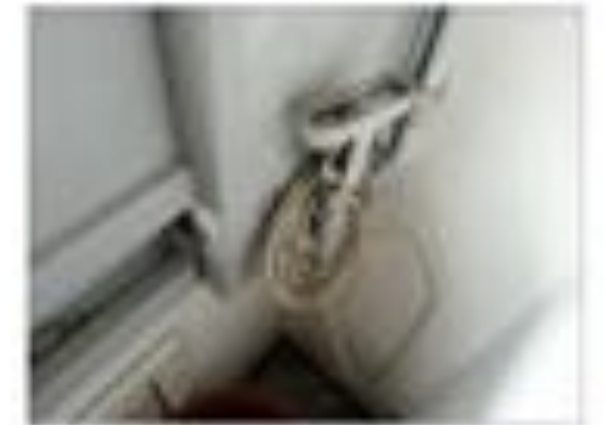
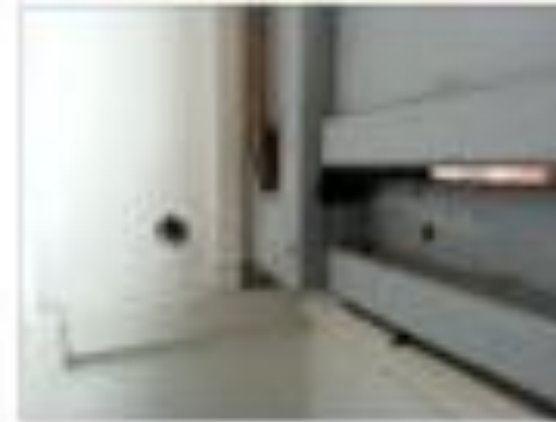
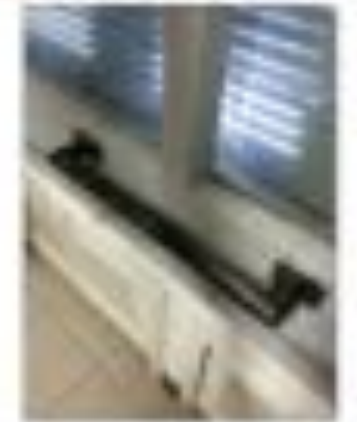
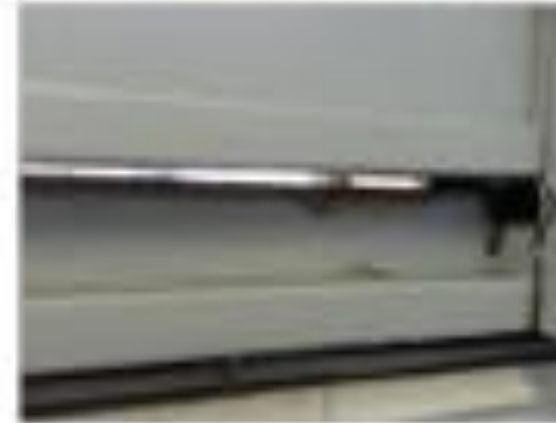
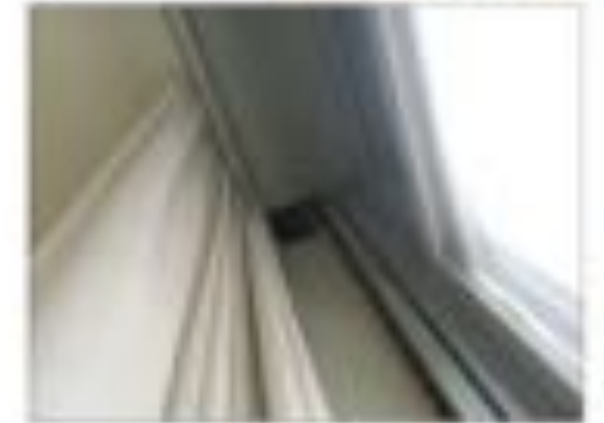
- Nessun degrado pittorico o materico interno rilevato (presente semplice patina polverosa).
- Mancanza pellicola pittorica su cassone.
- Mancanza porzione di pannello per chiusura cassone.
- Degradi pellicola pittorica (esfoliazione), fronte esterno.

Degradi pellicola pittorica (esfoliazione), fronte esterno.

Rottura Listello in parte Destra (Rif. Fotografico).

Degradi pellicola pittorica (Esfoliazione), fronte esterno.

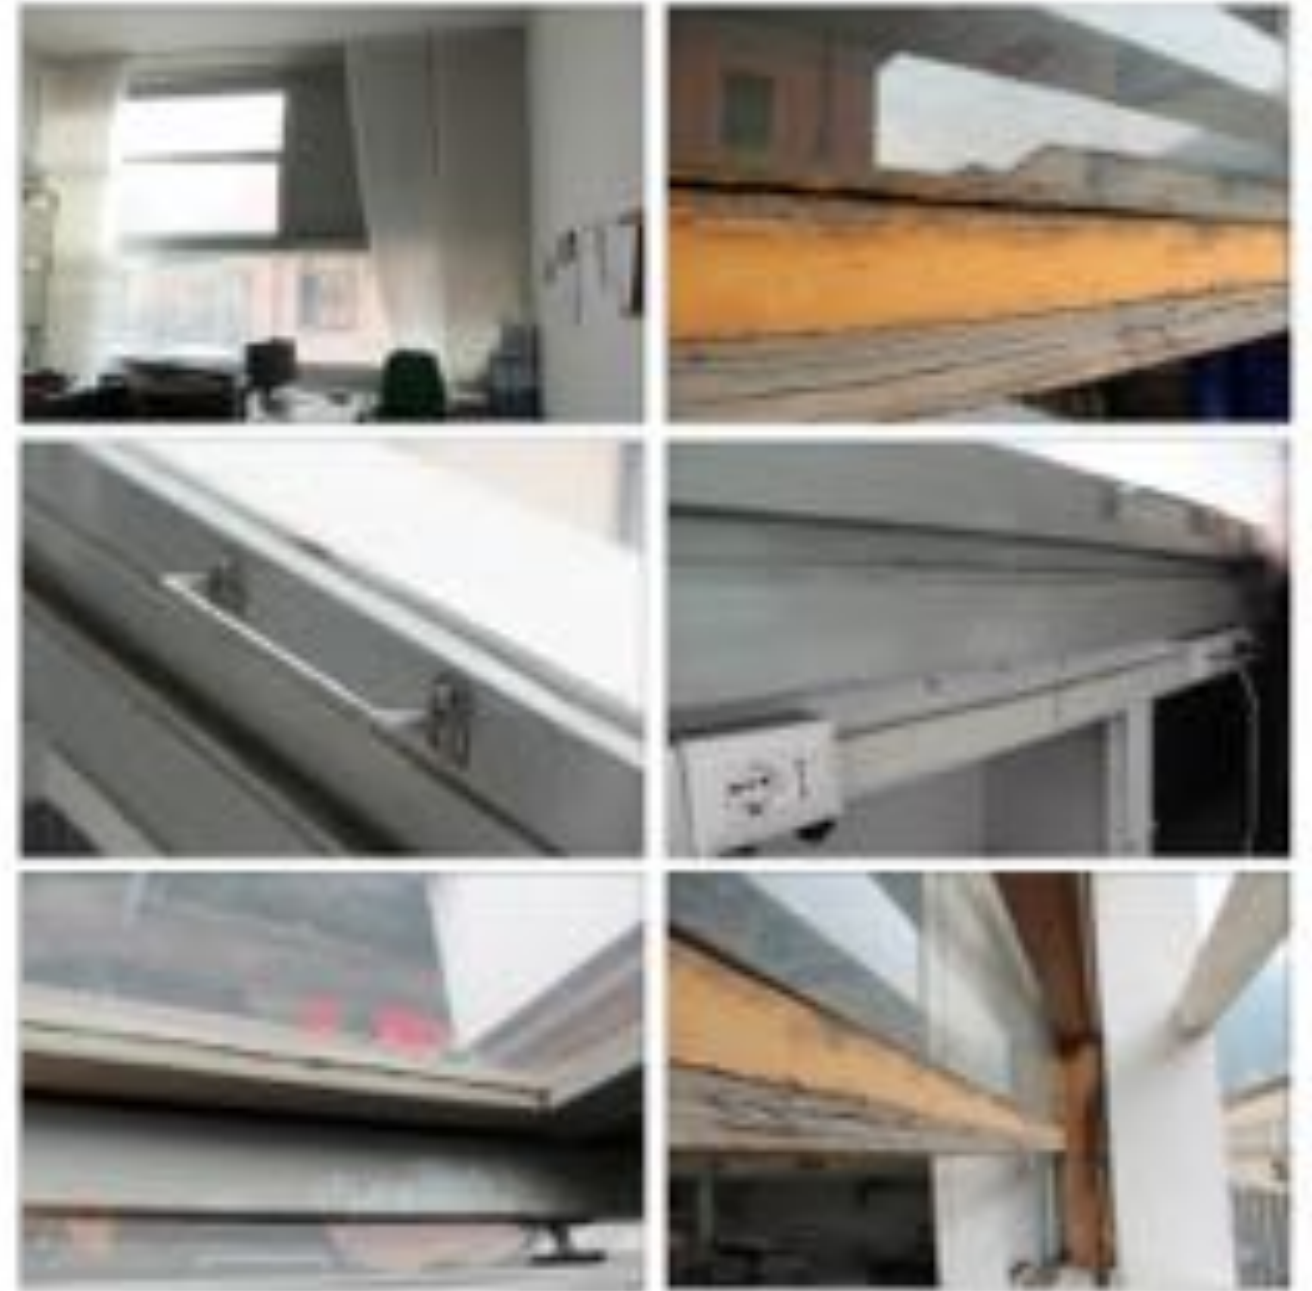
- Patina Superficiale
- Degrado STRUTTURA LIGNEA (esfoliazione), fronte esterno.

- a) Degrado STRUTTURA LIGNEA (esfoliazione), fronte esterno.
Variazione della Geometria della parte mobile (Spanciato verso l'esterno).
- b) Degradi pellicola pittorica (esfoliazione), fronte esterno.
- c) Degradi pellicola pittorica (esfoliazione), fronte esterno.

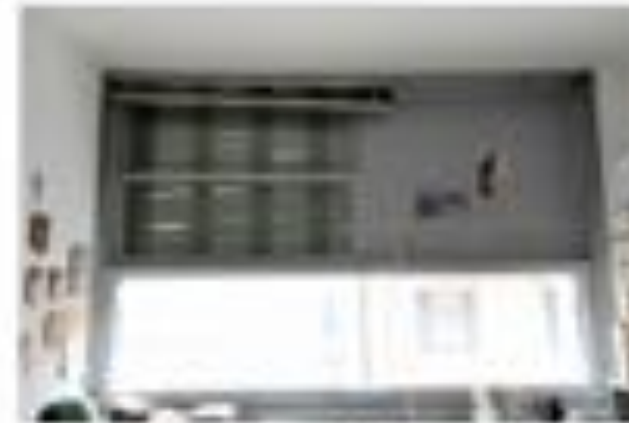
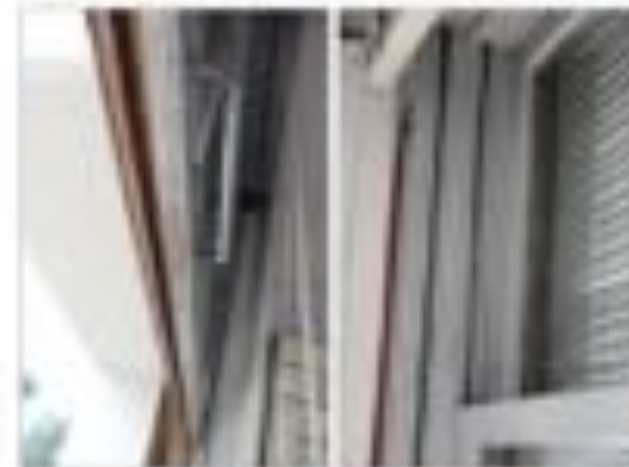
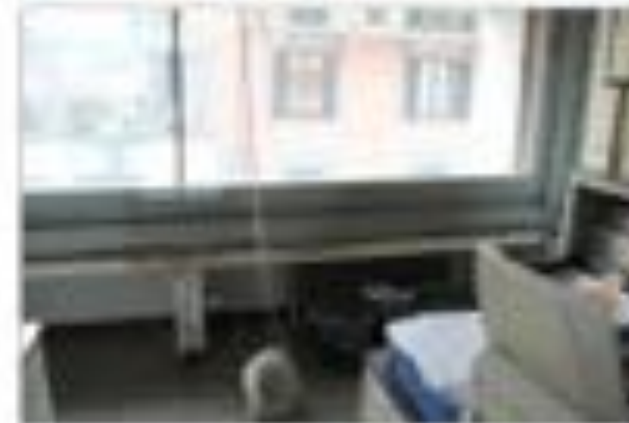
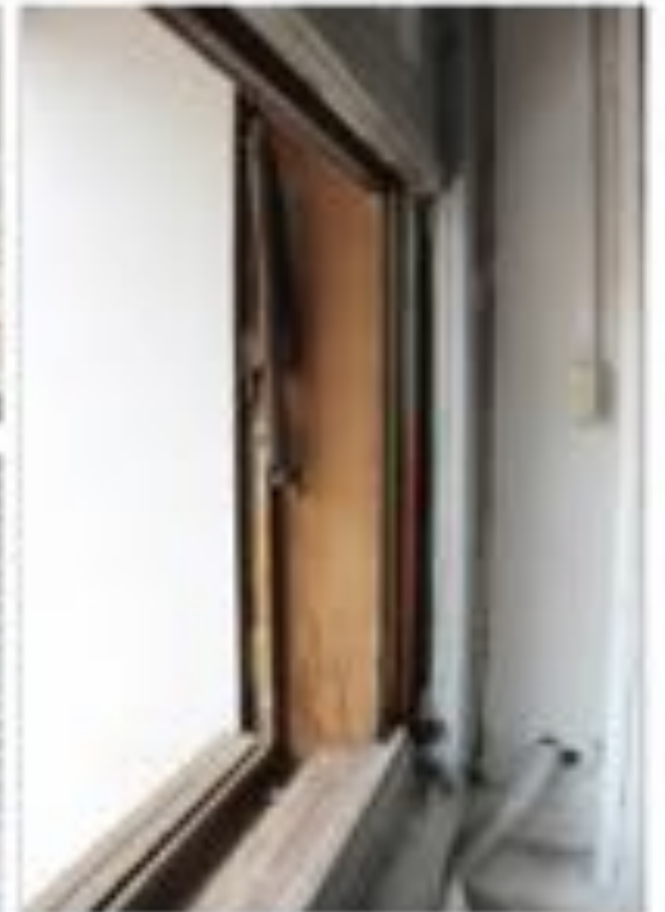
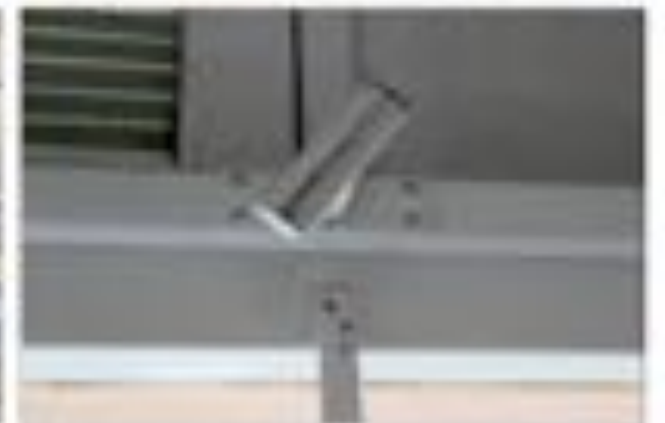
- Patina Superficiale
- Degrado (esfoliazione), fronte esterno.
- Degrado Cassone, mancanza coperchio, parte inferiore, lato destro.

- Degrado STRUTTURA LIGNEA (esfoliazione), fronte esterno.
- Variazione geometrica della struttura lignea, Imbarcato, parte inferiore, lato destro.
- Inserimento montante ausiliario (Vetro Singolo).
- Degradi pellicola pittorica (esfoliazione), fronte esterno.
- Degradi pellicola pittorica (esfoliazione), fronte esterno.

4.Sistema di Bloccaggio fune - (Mancante).

Apertura Serramento (b) - (c),
difficoltosa.

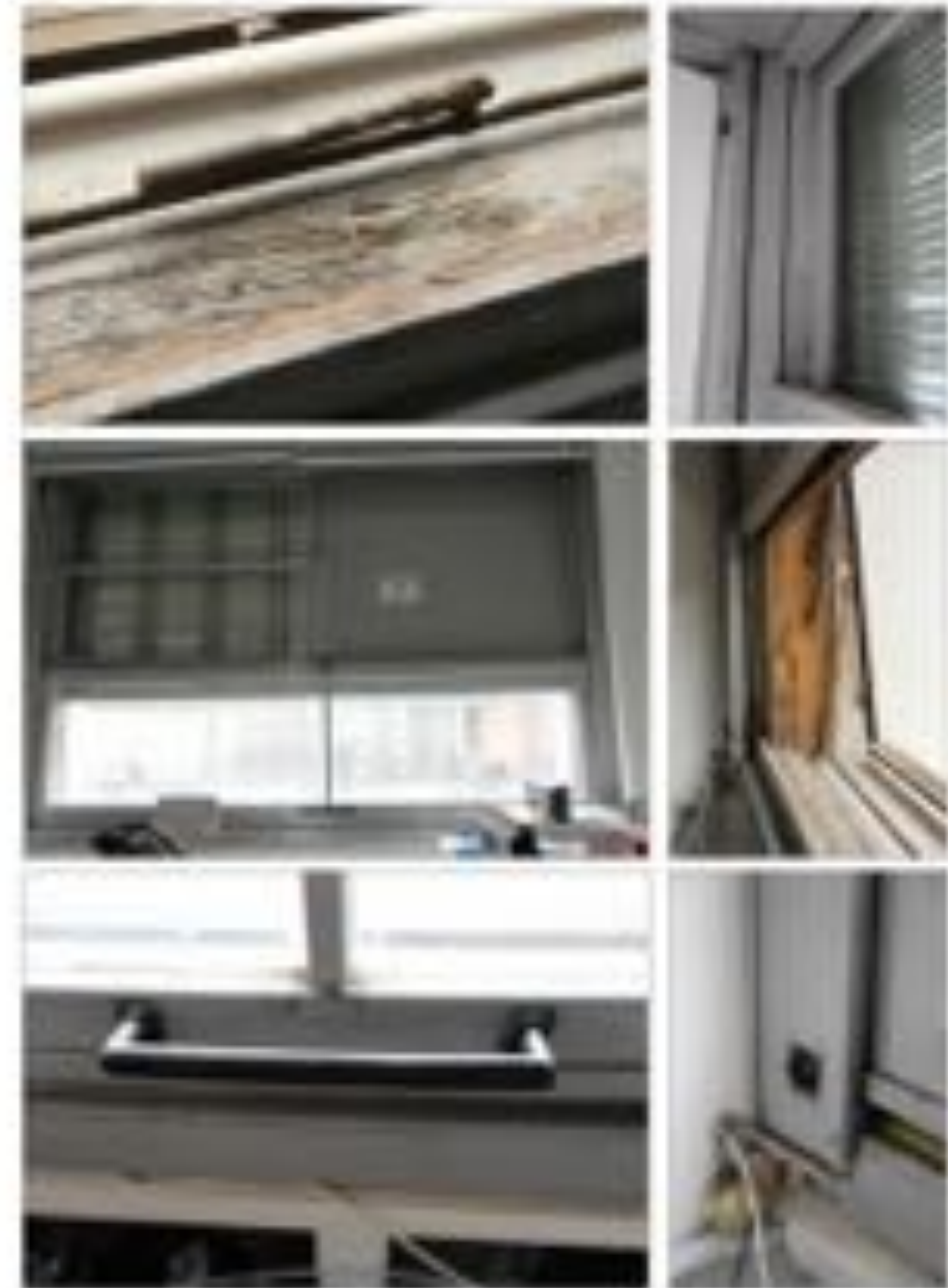
5. Sistemi di Sicurezza:
 - Non presenti.
- ## Degradi.
1. Serramento fisso:
 - Patina Superficiale
 - Degradi pellicola pittorica (esfoliazione), fronte esterno.

- Telaio cassone - (Danneggiato).
 2. Serramento Mobile:
 - a) Degradi pellicola pittorica (esfoliazione), fronte esterno.
 - Mancanza pellicola pittorica, montante centrale.

- b) Cavi metallici da revisionare (In punto di Rottura per sfibramento)
 - Degradi pellicola pittorica (esfoliazione), fronte esterno.
 - c) Degradi pellicola pittorica (esfoliazione), fronte esterno.

- Buono stato manutentivo interno, strutturale e pittorico.
 3. Sistemi di Movimento:
 - Carrucola di apertura serramenti (Da revisionare).
 - Funi (Mancanti).

4. Sistema di Bloccaggio fune - (Mancante).
 5. Sistemi di Oscuramento esterni: Elemento Oscurante Tapparella - (Buono stato manutentivo interno - esfoliazione strato pittorico esterno).

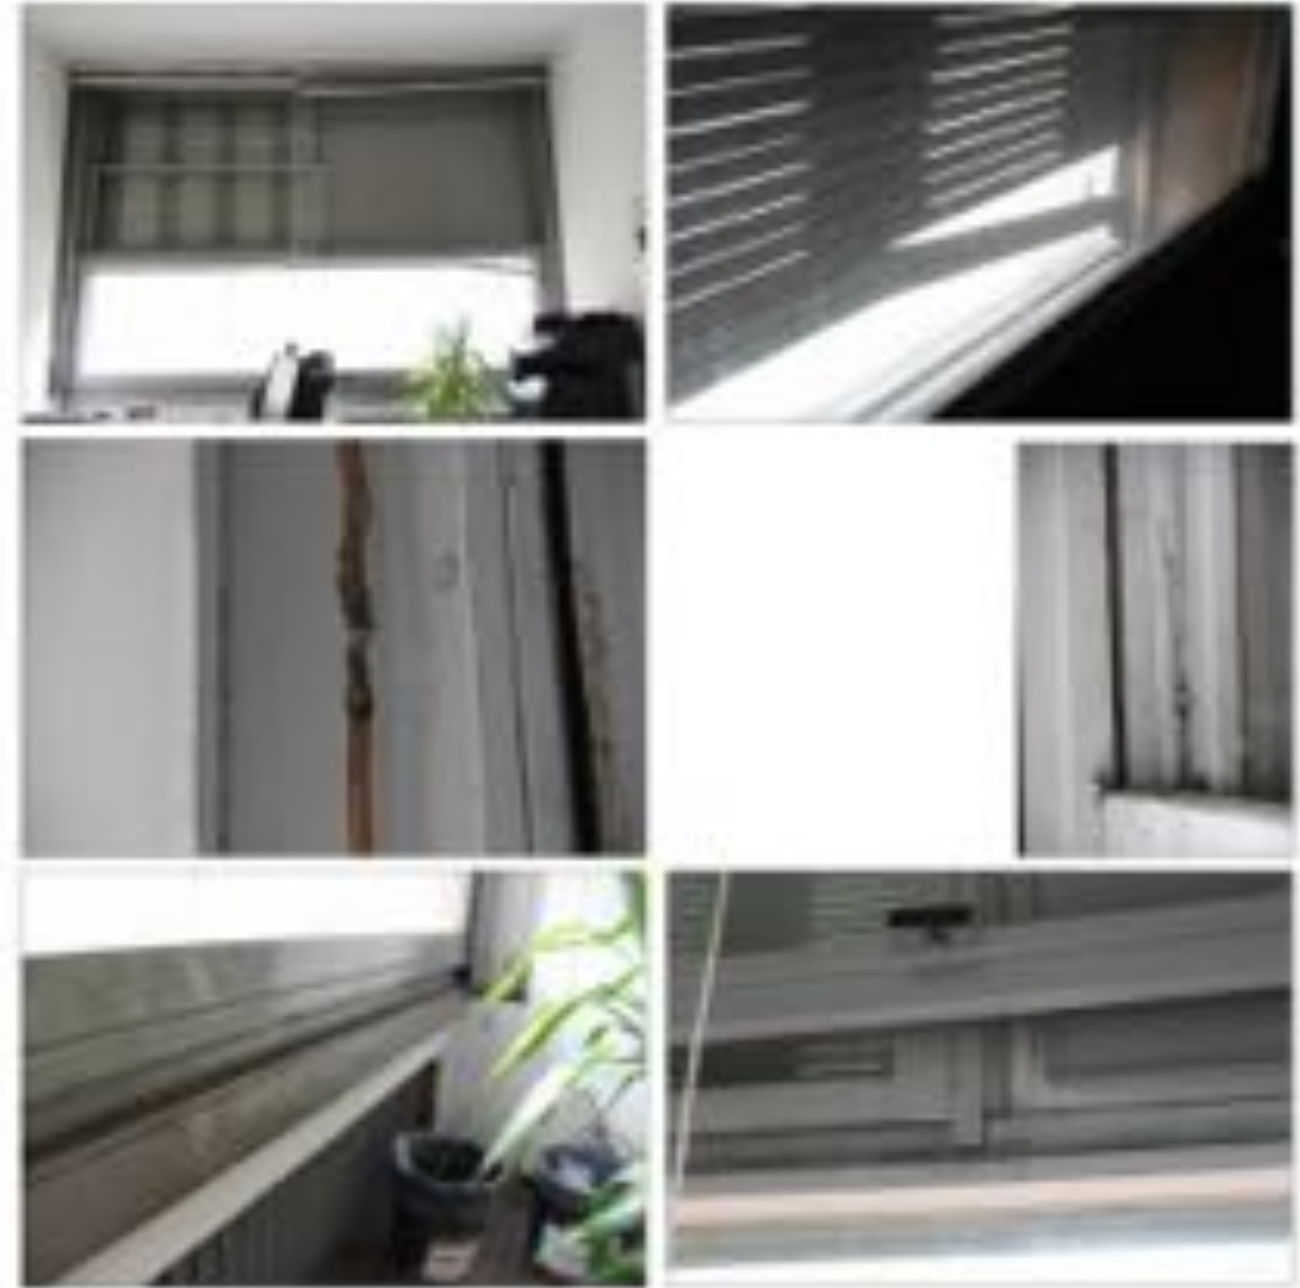
1. Serramento fisso:
 - Patina Superficiale
 - Degradi pellicola pittorica (esfoliazione), fronte esterno.
 - Telaio cassone - (Danneggiato).
2. Serramento Mobile:
 - a) Degradi pellicola pittorica (esfoliazione), fronte esterno.
Telaio completamente fuori asse.
Apertura Massima c.ca 20 cm.
 - b) Degradi pellicola pittorica (esfoliazione), fronte esterno.
 - c) Degradi pellicola pittorica (esfoliazione), fronte esterno.
3. Sistemi di Movimento:
Carrucola di apertura serramenti (Da revisionare). Funi (Mancanti).
4. Sistema di Bloccaggio fune - (Mancante). Guide di scorrimento (Serramento [a]), da verificare.
5. Sistemi di Oscuramento esterni:
Elemento Oscurante Tapparella - Rottura listello in legno, parte centrale, zona inferiore.
Elevazione massima c.ca 100 cm.

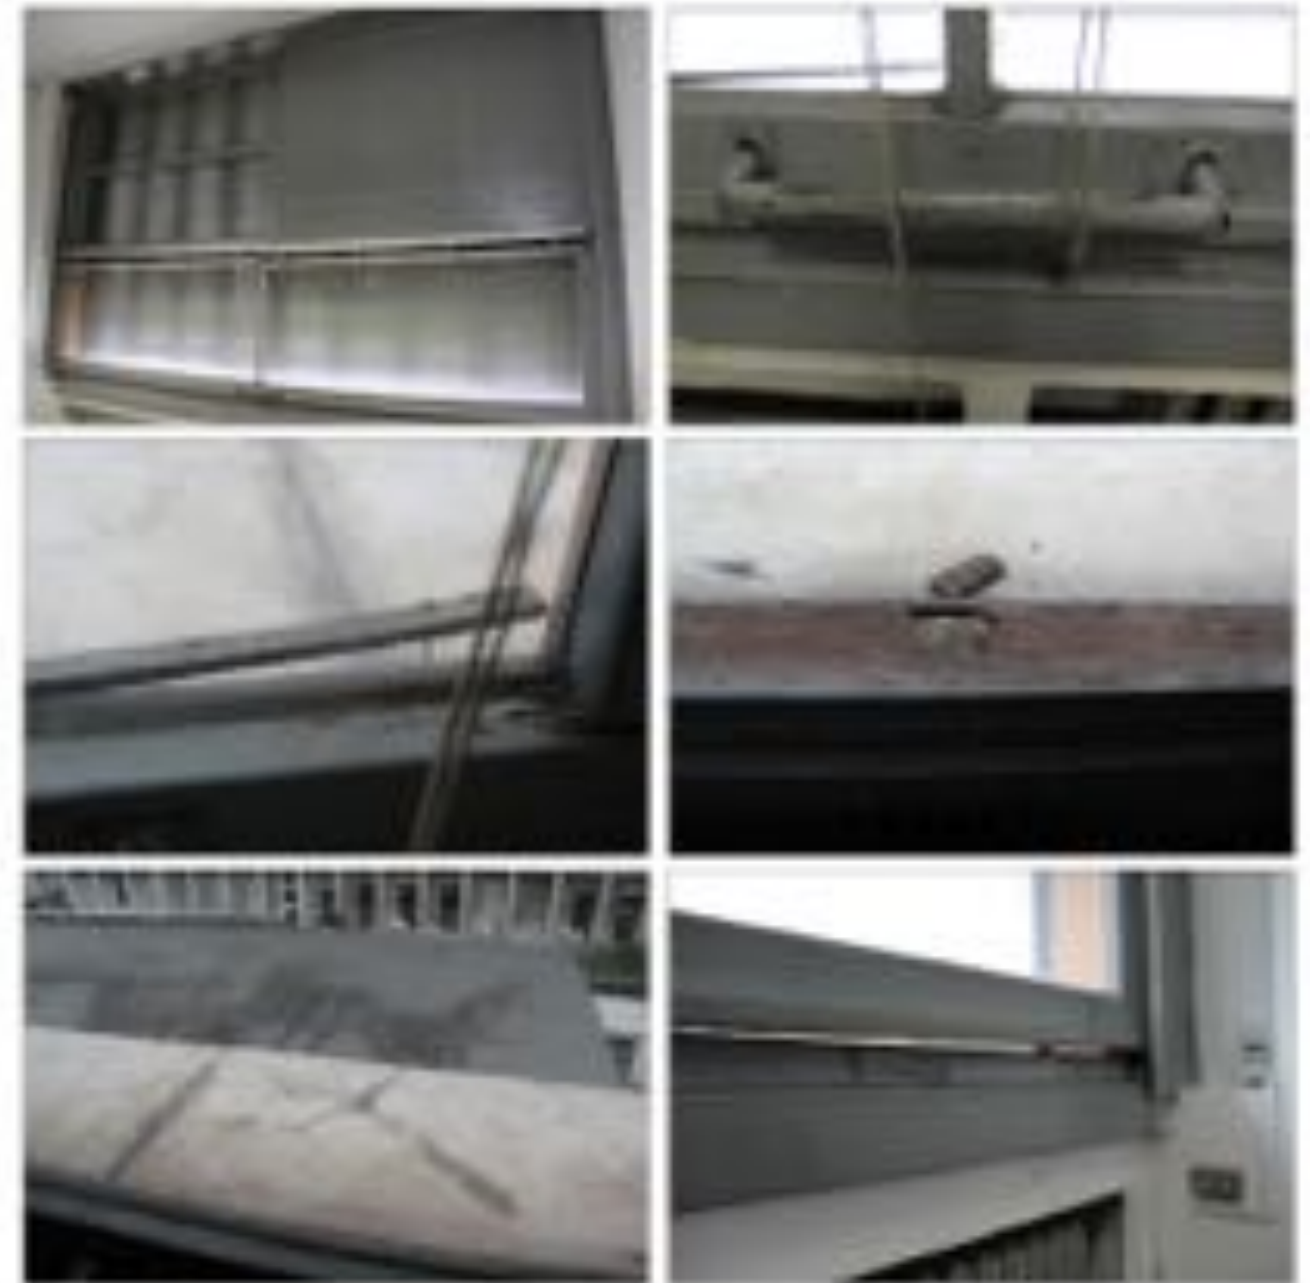
P3.I.D28

Degradi pellicola pittorica (esfoliazione), fronte esterno.

a)Degradi pellicola pittorica (esfoliazione), fronte esterno.

(Fortemente Degradata -

Fratturata).

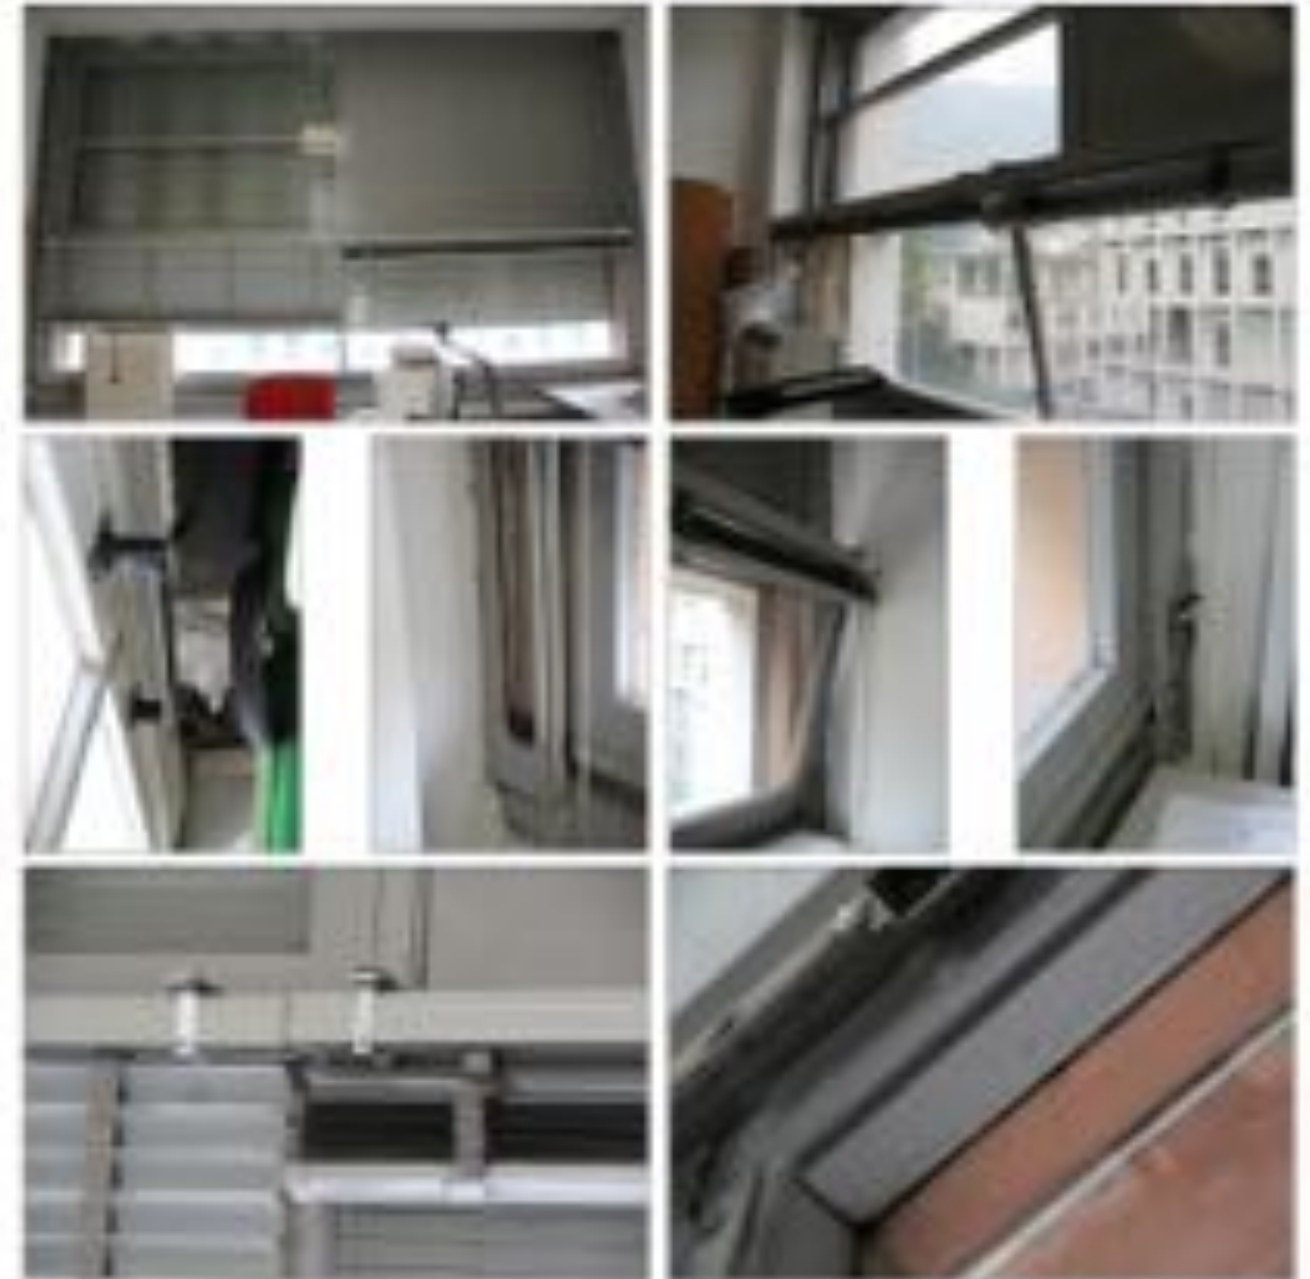
P3.I.D30

a)Degradi pellicola pittorica (esfoliazione), fronte esterno.

Colonnina Centrale d'appoggio, zona sottostante serramento fisso, in mezzeria, materiale cementizio (Fortemente Degradata - Fratturata).

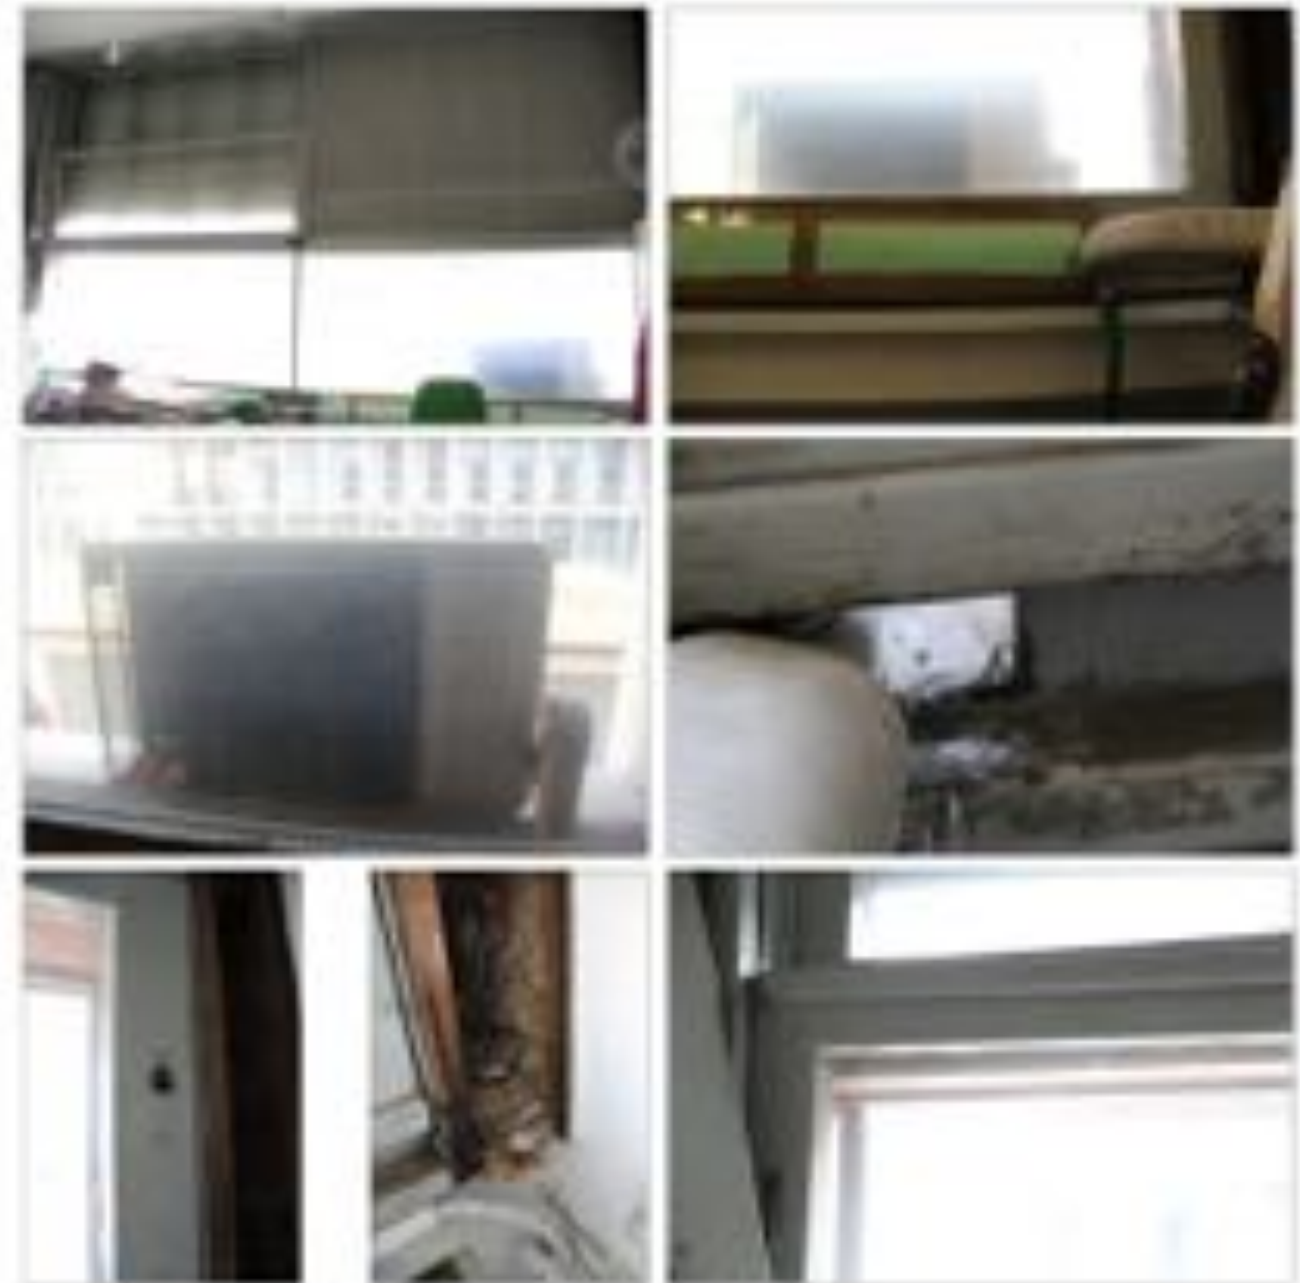
P3.I.D31

- Distacco di strato pittorico, localizzato in zone di sfregamento telaio mobile/fisso per funzionamento.
- Mancanza materiale ligneo (zona inferiore - destra) dovuto a taglio effettuato dai tecnici, per installazione tubi impianto di condizionamento aria.
- Degradi pellicola pittorica (esfoliazione), fronte esterno.

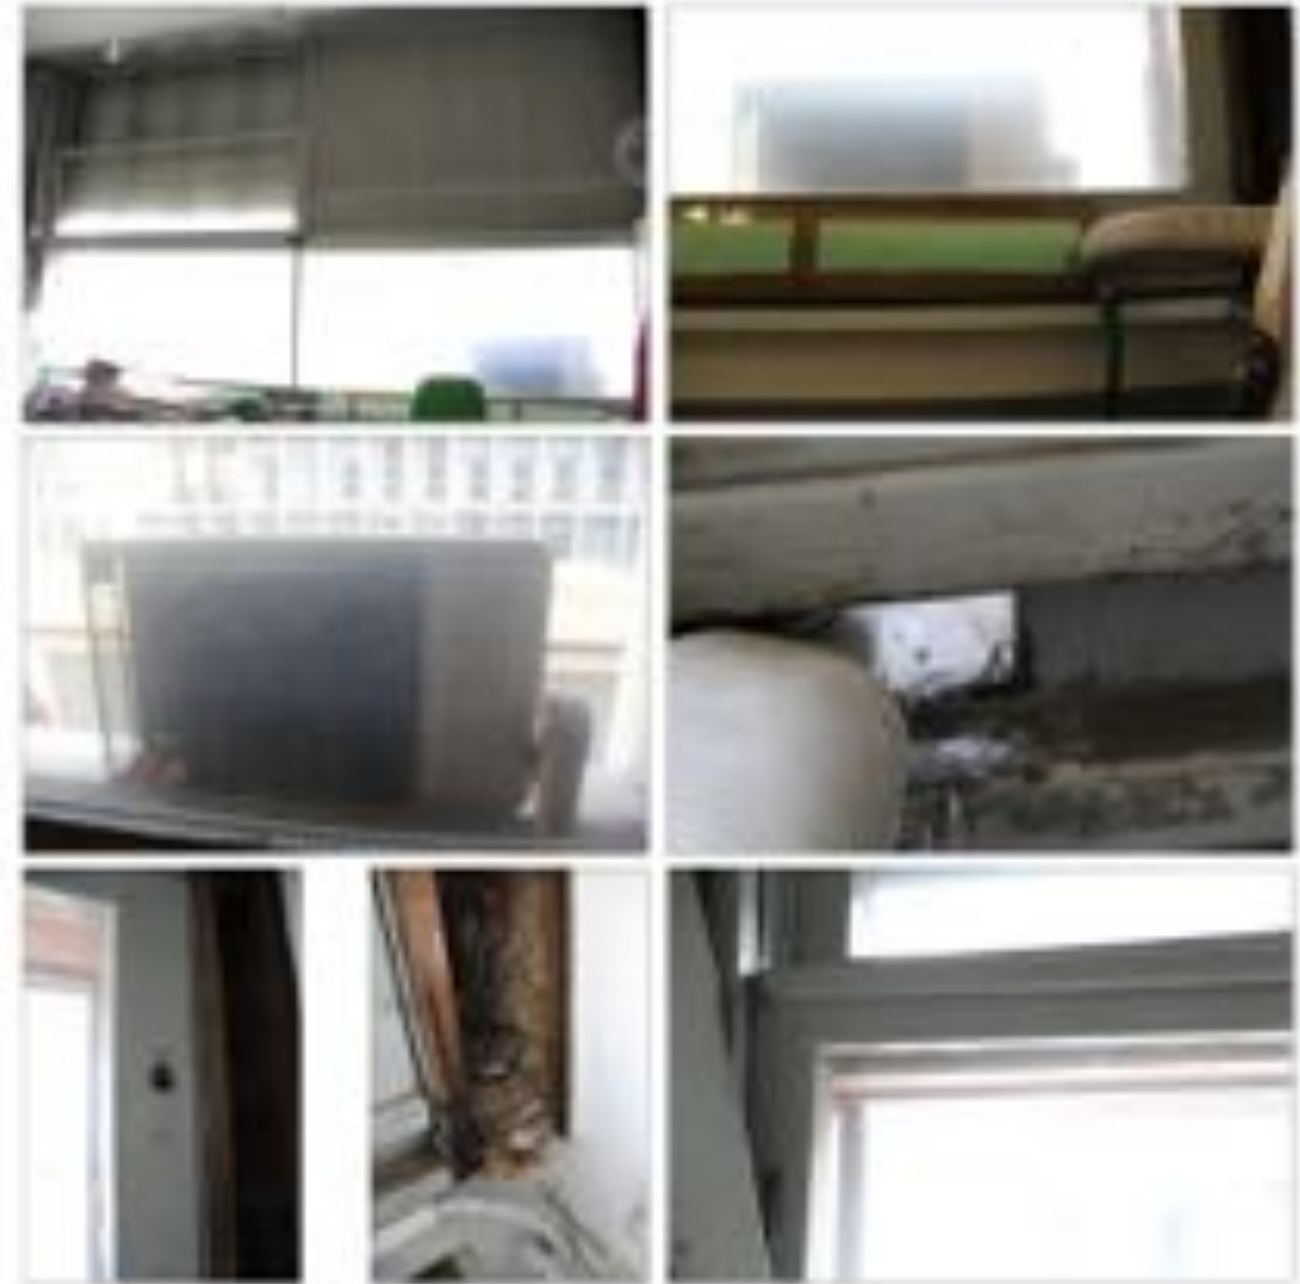
- Distacco di strato pittorico, localizzato in zone di sfregamento telaio mobile/fisso per funzionamento.
- Mancanza materiale ligneo (zona inferiore - destra) dovuto a taglio effettuato dai tecnici, per installazione tubi impianto di condizionamento aria.
- Degradi pellicola pittorica (esfoliazione), fronte esterno.

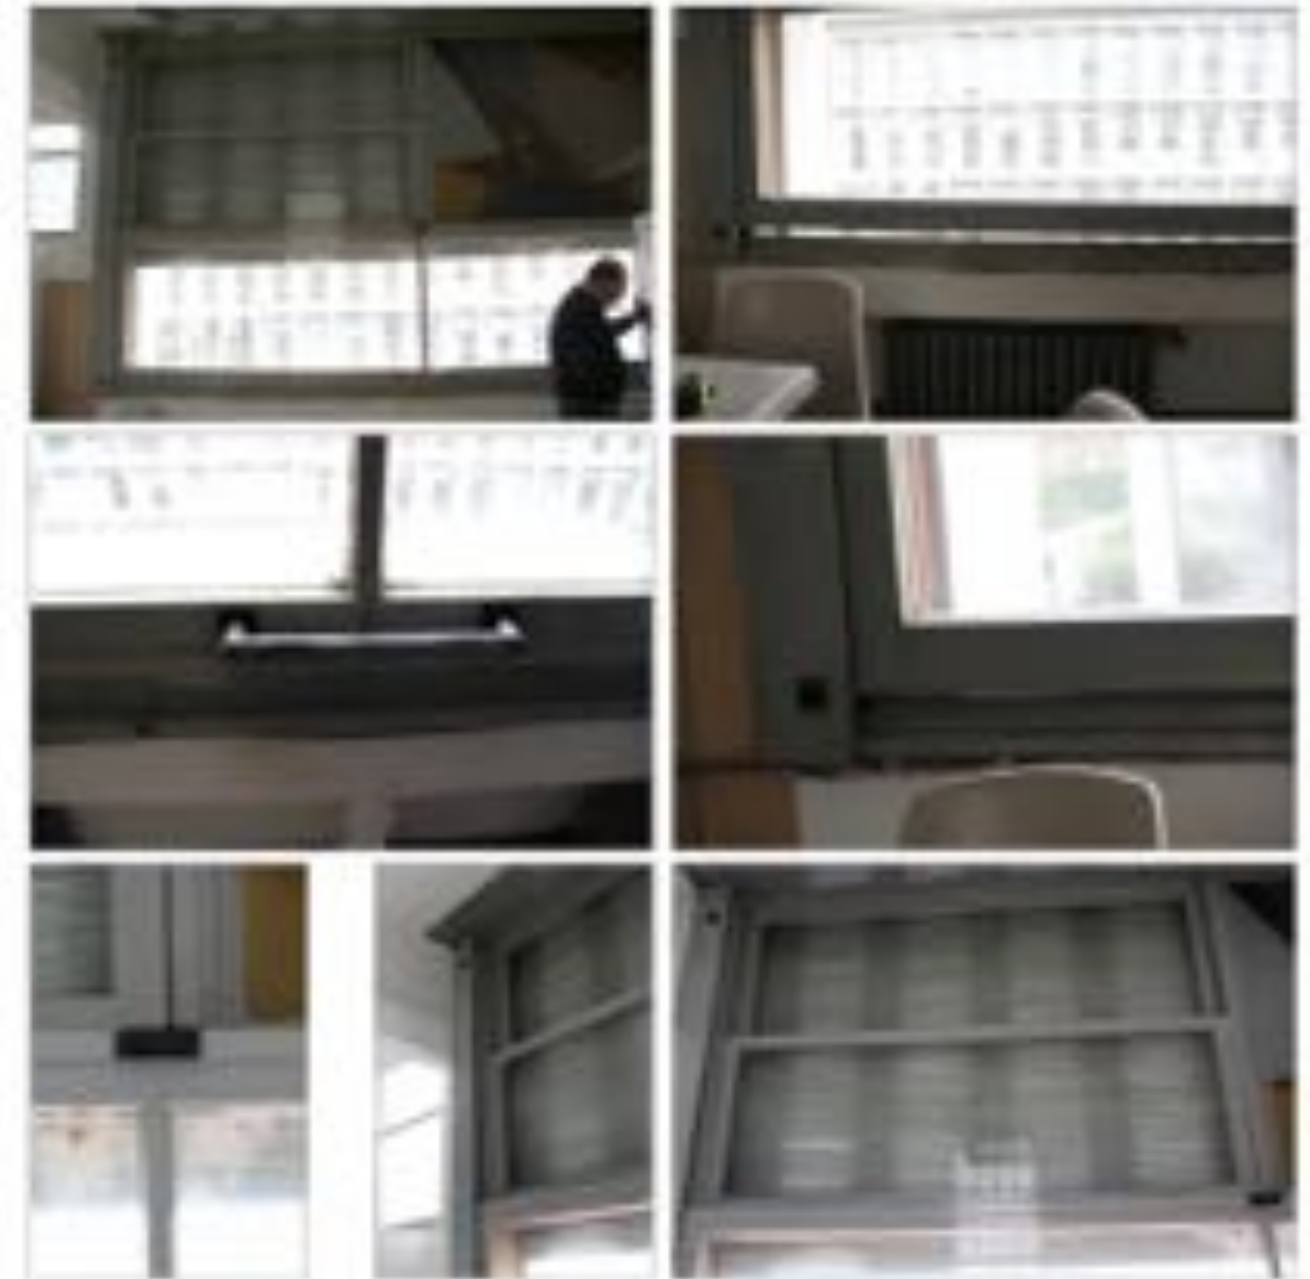
1. Serramento fisso:
 - Distacco di strato pittorico, localizzato in zone di sfregamento telaio mobile/fisso per funzionamento.
 - Leggera esfoliazione, fronte esterno.
2. Serramento Mobile:
 - a) Degradi pellicola pittorica (esfoliazione), fronte esterno.
Deformazione struttura lignea, parte mobile, serramento imbarcato (bloccato)
 - b) Lieve distacco pellicola pittorica.
Leggermente ruotato, fuori asse di guida di scorrimento (Cavo metallico rotto in sx).
 - c) Lieve distacco pellicola pittorica.
3. Sistemi di Movimento:
Carrucola di apertura serramento (Da revisionare).
Funi (Mancanti).
Cavi (Da revisionare) - Serramento (b)-da Sostituire.
4. Sistema di Bloccaggio fune - (Da ripristinare).
Guide dell'oscurante esterno (Funzionanti).
5. Sistemi di Oscuramento esterni:
Tapparella unica - funzionamento elettrico - (Funzionante)

NOTE.
Copridavanzale in Materiale
Metallico (Deteriorato).
