L'analisi microclimatica della Casa del Fascio di Giuseppe Terragni a Como

ALLEGATO 1
Rilievo serramenti

EX CASA DEL FASCIO - Como

Intervento di restauro dei serramenti lignei

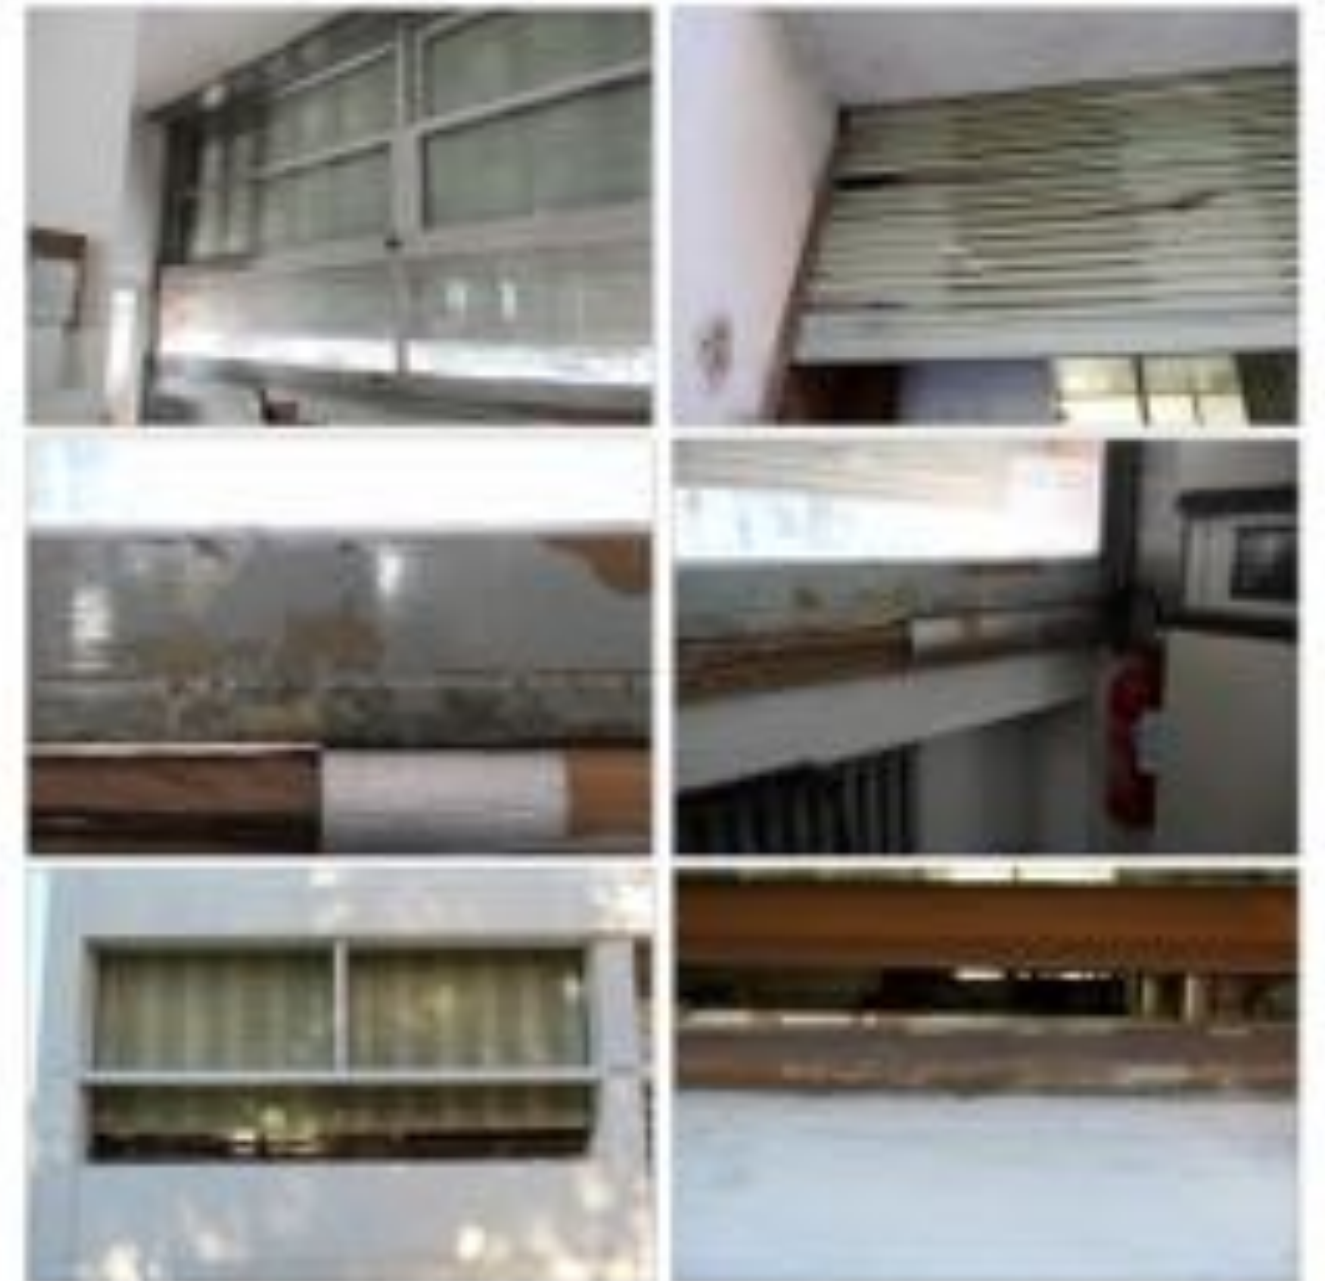
P2.I.F1

Flessione localizzata nella parte centrale dei listelli lignei della tapparella (probabile causa: peso)

Mancanza di pellicola pittorica generalizzata nella parte esterna della tapparella

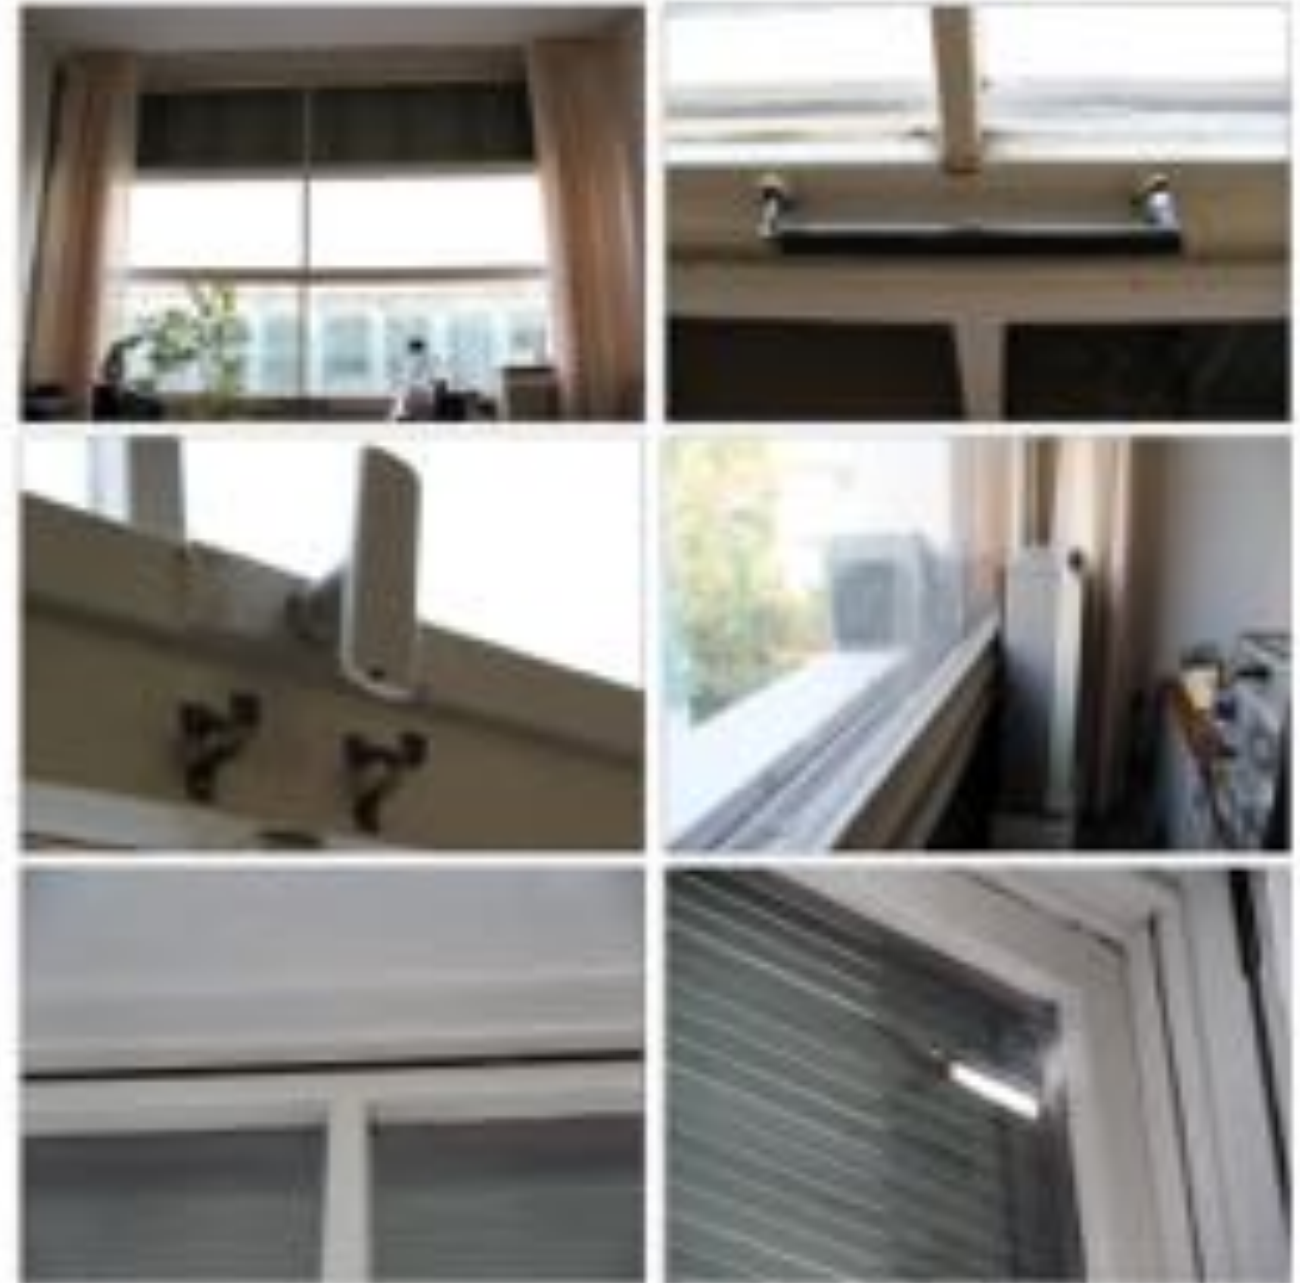
a) Degradi pellicola pittorica (esfoliazione), fronte esterno. Lieve variazione geometrica della struttura lignea.

b) Degradi pellicola pittorica (esfoliazione), fronte esterno. Parte alta, lato destro, malfunzionamento blocco di chiusura vasistas.

c) Degradi pellicola pittorica (esfoliazione), fronte esterno. Variazione geometrica della struttura lignea del serramento (Parte mobile SPANCIATA verso l'esterno, in zona inferiore, lato Destro).

Rottura Listello sistema di oscuramento, (h) c.ca 60 cm da parte inferiore serramento fisso, lato destro.

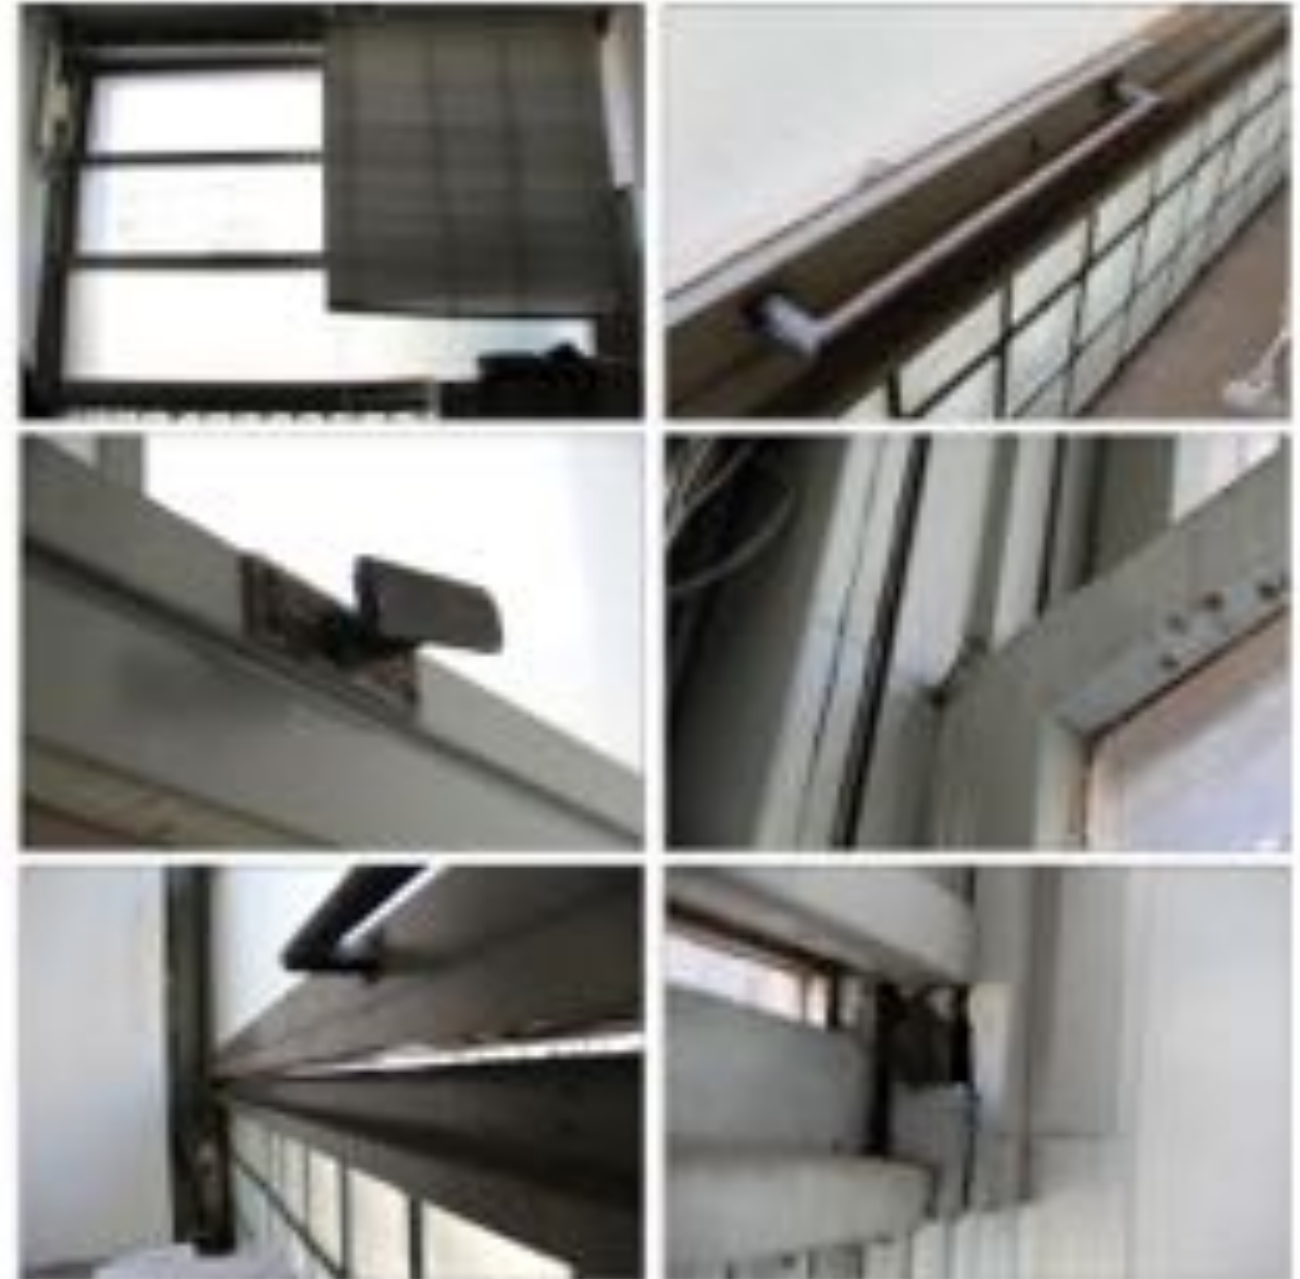
Degradi pellicola pittorica (esfoliazione), fronte esterno.

Macchie diffuse da infiltrazione Acqua.

Mancanza, degrado diffuso di pellicola pittorica.

Degrado della struttura lignea interna, in corrispondenza della maniglia per l'apertura a scorrimento del serramento.

b) Applicazione, vite di ritegno inclinata, ammorsata su telaio fisso, per bloccare l'escursione in apertura del serramento mobile. Degradi pellicola pittorica (esfoliazione), fronte esterno.

Carrucola di apertura serramenti (Da revisionare). Funi (Mancanti).

Sistema di Bloccaggio fune - (Funzionante). Guide dell'oscurante esterno (Non Funzionanti Ruggine presente sul 100% del telaio).

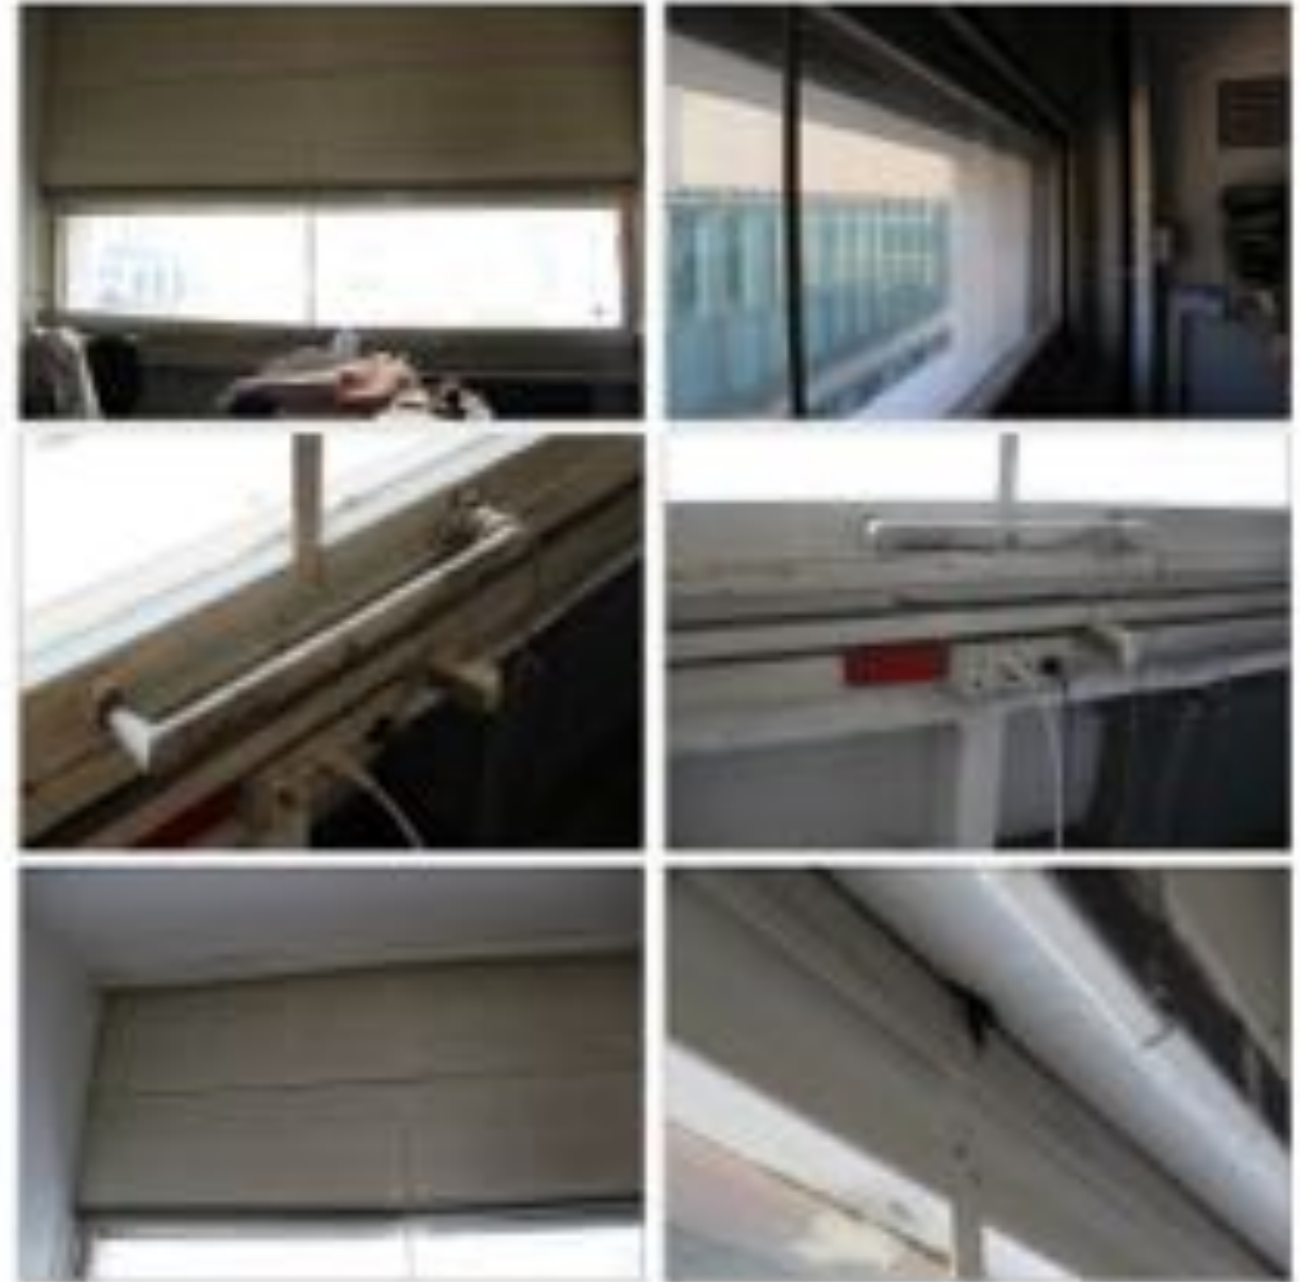
P4.I.L3

Degradi pellicola pittorica (esfoliazione), fronte esterno.

- a) Degradi pellicola pittorica (esfoliazione), fronte esterno.
 - Sistemi di Movimento:
 - Carrucola di apertura serramenti (Da revisionare).
 - Funi (Mancanti).
