SCHEDA DI INTERVENTO DI CONSOLIDAMENTO N. 1_Cucitura armata

SCHEDA DI INTERVENTO N. 1_macchia

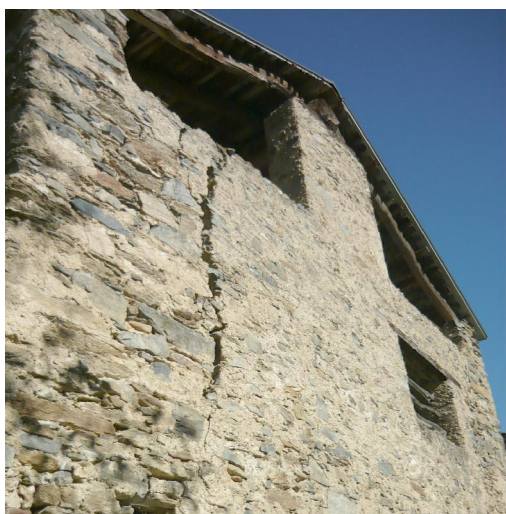
La muratura appare sconnessa con alcuni sassi mancanti o fuori dalla loro sede originale, oppure presenta fessure profonde o passanti

Si ricorre a tale tecnica quando è necessario sigillare un'ingente fessurazione per ripristinare, o meglio incrementare, la capacità portante della muratura, ottenendo un comportamento d'insieme della stessa

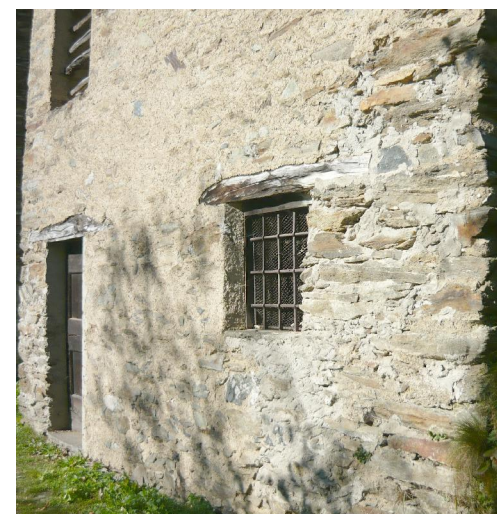
L'intervento viene limitato a zone circoscritte della muratura che si presentano non perfettamente coese, soprattutto in quelle sezioni in cui, dopo interventi di nuove aperture, si vengono a concentrare flussi di tensioni interne

Permette di migliorare le caratteristiche di resistenza della muratura e di uniformare le caratteristiche di resistenza grazie alla reintegrazione del legante e alla saturazione di eventuali vuoti o discontinuità. Si punta quindi ad aumentare la resistenza meccanica e, intervenendo su cavità e lesioni interne, a rinforzare l'intera struttura

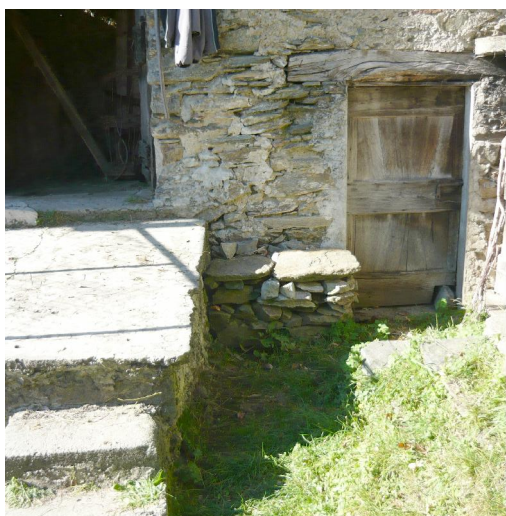
Permette di intervenire su quelle parti della muratura più ammalorate e prevede di sostituire la muratura per una larghezza di circa 40 - 50 cm a cavillo della lesione

Permette di aumentare le caratteristiche meccaniche della muratura andando a sostituirla con nuovi elementi lapidei fissati con malta di calce, così da essere bene ammassati alla muratura laterale originaria.

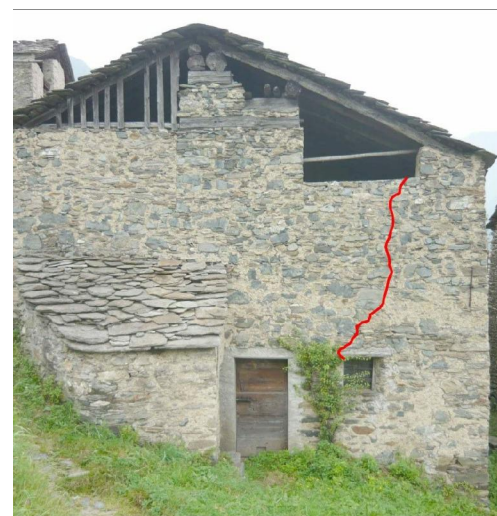
Come possiamo notare dalla foto, uno dei principali problemi che interessano la scatola muraria in pietra è la tendenza ad aprirsi, o meglio la tendenza che hanno i maschi murari di subire un cinematisimo di ribaltamento verso l'esterno intuibile dalla presenza di crepe inclinata di 45°

L'inserimento di cordoli in acciaio permette alla struttura di irrigidirsi e di opporsi alla spinta del terreno come un unico solido elemento resistente; si ottiene quindi un diaframma rigido per rafforzare il comportamento scatolare. Inoltre permette di distribuire in maniera uniforme il carico dei puntoni sull'intero perimetro della muratura

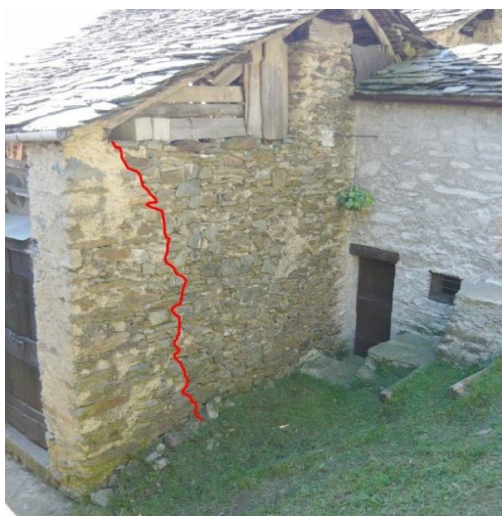
Come possiamo notare dalla foto, uno dei principali problemi che interessano la scatola muraria in pietra è la tendenza ad aprirsi, o meglio la tendenza che hanno i maschi murari di subire un cinematismo di ribaltamento verso l'esterno intuibile dalla presenza di crepe inclinata di 45°

L'inserimento di cordoli in acciaio permette alla struttura di irrigidirsi e di opporsi alla spinta del terreno come un unico solido elemento resistente; si ottiene quindi un diaframma rigido per rafforzare il comportamento scatolare. Inoltre il diaframma va a costituire un elemento rigido e collabora al miglioramento del comportamento scatolare

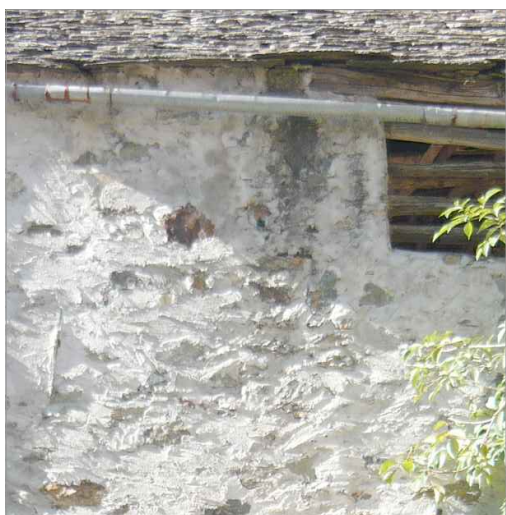
ELEMENTO TECNICO_intonaco al rustico realizzato in malta di calce

Si manifesta con effetti simili all'alterazione cromatica, ma i cui effetti si rendono molto rimarcati in un punto, localizzati in un punto specifico della superficie

Azione combinata di agenti atmosferici

Condizioni atmosferiche sfavorevoli in quanto caratterizzate da pioggia battente, elevata umidità e notevoli escursioni termiche

Esposizione strati inferiori, come per esempio armatura, dovute al distacco dell'intonaco superiore

- raschiatura;
- applicazione di microsabbie di precisione: si investe la superficie da pulire con un getto di abrasivo, generalmente costituito da sfere di alluminio e di vetro di piccolissimo diametro, mediante un'apparecchiatura detta aeroabrasivo, a forma di matita, che consente di direzionare il getto in modo preciso contro il deposito da rimuovere con una pressione che varia da 0 a 6 atm;
- intervento alternativo: pulizia localizzata mediante pacchi in forma di pasta a base di sali sciolti in acqua, additivati con materiali che possono essere argilla, polpa di carta o altro, applicati per un intervallo di tempo che dipende dal tipo di deposito da rimuovere

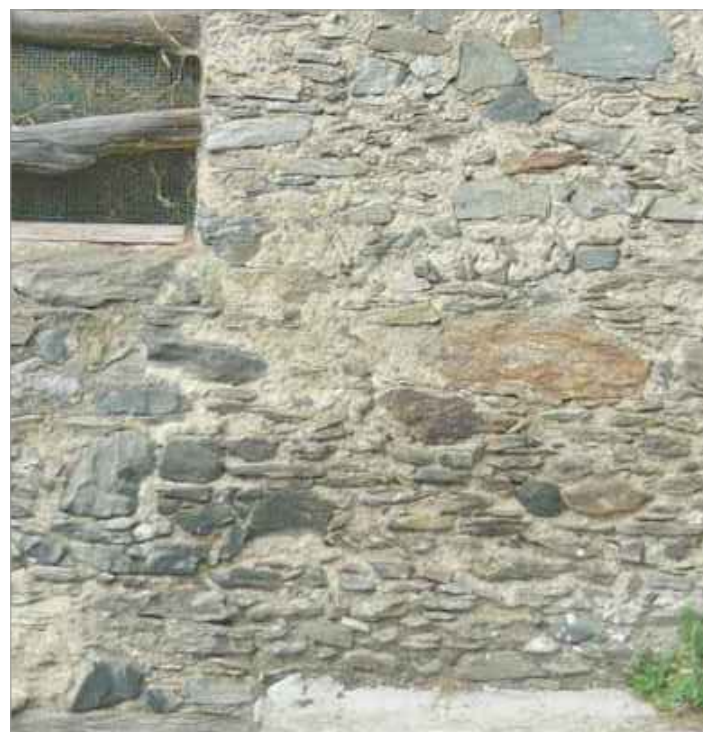
ELEMENTO TECNICO_intonaco al rustico/elementi in legno

La manifestazione avviene con una variazione naturale, a carico dei componenti del materiale, dei parametri che definiscono il colore, da qui l'affievolimento dell'intensità cromatica e l'alterazione della tonalità

- riverniciatura con prodotti idonei all'esposizione atmosferica e compatibili con l'esistente;
- applicazione elementi di protezione (tipo pellicole trasparenti resistenti agli agenti atmosferici) più consoni per salvaguardare la nuova applicazione;
- Buona norma: migliorare le prestazioni dell'edificio in maniera tale che si limiti il contatto tra gli agenti aggressivi atmosferici e le materie degradabili.

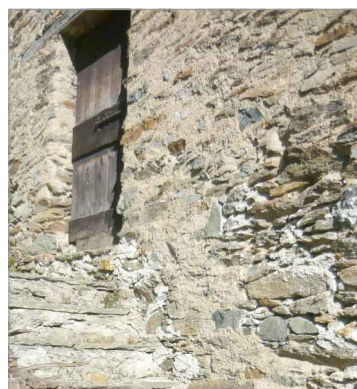
ELEMENTO TECNICO_superficie muraria in malta e pietra

Mancanza di parte dell'elemento tecnico con perdita di continuità delle superfici. Le porzioni di elemento tecnico che vanno perse diventano di entità maggiore rispetto al caso del distacco

La lacuna, oltre ad una mancata adesione tra i vari strati della chiusura verticale, è principalmente attribuibile ai numerosi cicli gelo e disgelo a cui è soggetto l'elemento tecnico

Condizioni atmosferiche sfavorevoli, in modo particolare acqua battente e temperature rigide nel periodo invernale che facilitano i cicli gelo-disgelo

Scarsa manutenzione dell'edificio

La lacuna porta alla diminuzione di spessore, causando la formazione di ponti termici e creando zone maggiormente soggette all'azione degli agenti atmosferici esterni, indebolendo così la muratura

- consolidamento in profondità: si praticano delle iniezioni di miscela consolidante nelle zone in cui lo strato di intonaco risulta distaccato dal supporto murario. La miscela, che varia in relazione alle dimensioni del distacco, deve essere caratterizzata da buona penetrazione, forza meccanica non eccessiva, porosità, assenza di sali solubili, indurimento in assenza di aria.

In genere si impiega una miscela di calce aerea diluita con percentuali di Primal ed eventualmente additivata con gluconato di sodio o polvere di mattone

- intervento alternativo: asportazione dei depositi superficiali esterni, preconsolidamento, pulitura a secco, consolidamento della pellicola pittorica, integrazione pittorica delle lacune con un trattamento che diminuisca la prevalenza visiva della lacuna

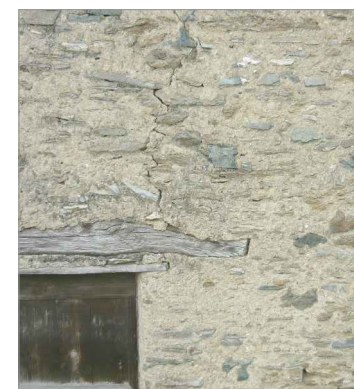
ELEMENTO TECNICO_superficie muraria in malta e pietra

Si manifesta come una soluzione di continuità nel materiale che implica lo spostamento reciproco delle parti

Le cause di tale effetto possono essere ricondotte ad un assetto strutturale dell'edificio che, con la formazione delle fessure in questione, ha trovato un nuovo equilibrio statico

Condizione atmosferiche sfavorevoli, in modo particolare temperature rigide e forti piogge che possono innescare processi di gelo-disgelo

Forti escursioni termiche che provocano ulteriori dilatazioni con conseguente aumento della fessurazione

Stuccatura di fessurazione: si procede alla stuccatura di fessure profonde e larghe con un impasto costituito da legante e polvere di inerte. La miscela deve essere applicata dopo aver accuratamente pulito e lavato per rimuovere polveri, depositi ed eventuali corpi estranei. La granulometria e il rapporto legante-inerte dell'impasto devono rispodurre caratteristiche meccaniche, colore e porosità simili al materiale originale.

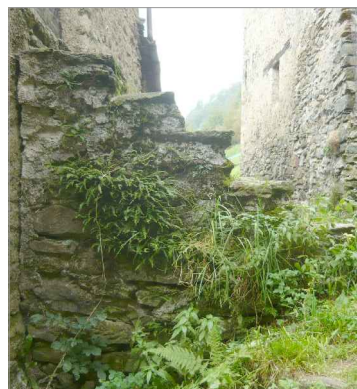
ELEMENTO TECNICO _superficie muraria in malta e pietra

Si manifesta come diretta conseguenza di una serie di reazioni chimico-biologiche che avvengono all'interfaccia dei materiali

La causa di tale fenomeno può essere riconducibile all'elevata esposizione all'umidità

Condizione atmosferiche sfavorevoli, in modo particolare temperature rigide e forti piogge

Scarsa manutenzione dell'edificio e impiego prolungato nel tempo; scarsa attenzione allo smaltimento delle acque meteoriche in fase di costruzione

- raschiatura
- microsabbature di precisione: si investe la superficie da pulire con un getto di abrasivo, generalmente costituito da sfere di alluminio e di vetro di diametro piccolissimo, mediante un'apparecchiatura detta aeroabrasivo, a forma di matita, che consente di direzionare il getto in modo preciso contro il deposito da rimuovere con una pressione che varia da 0 a 6 atm.

- deumidificazione con barriera chimica mediante iniezioni a lenta diffusione di formulati chimici idrofobizzanti. Si praticano nella murature fori appena al di sopra della quota nella quale si intende realizzare la barriera, nei quali si iniettano mediante trasfusori dei formulati a base di resine siliciche o silaniche. Il liquido viene così immesso lentamente per consentirne una distribuzione sopra per capillarità e sotto per gravità. I fori devono essere poi tappati con stucco nella parte opposta all'intervento; per spessori superiori i 45 cm è consigliabile procedere con tale operazione su entrambi i lati

- pulitura con acqua e spazzole di saggina; trattamenti biocidi

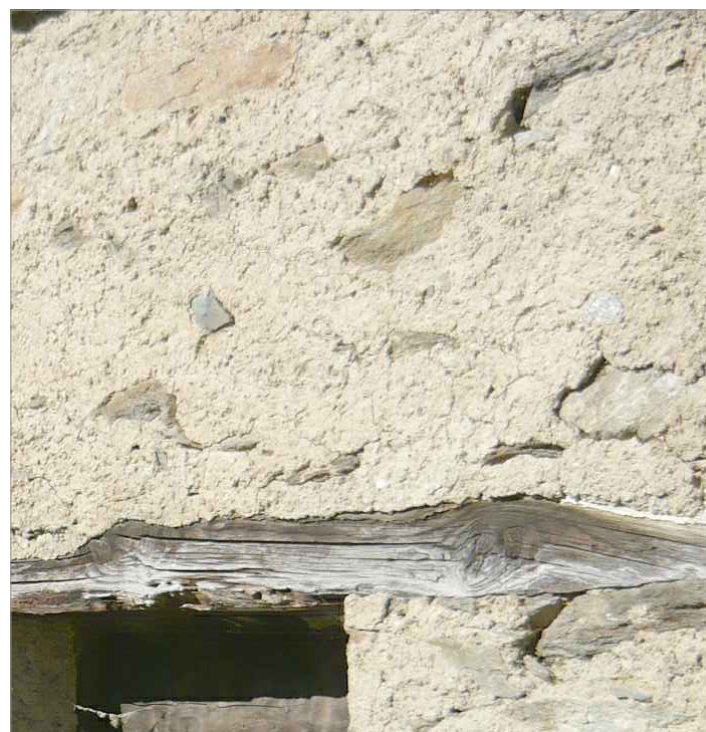
ELEMENTO TECNICO _intonaco al rustico realizzato in malta di calce

Azioni all'interfaccia tra i vari strati che compongono la chiusura verticale, portano ad una mancanza di coesione e di aderenza tra gli stessi

- pulizia per la rimozione di polveri, depositi ed eventuali corpi estranei;
- stuccatura: si procede con la stuccatura delle zone in cui lo strato di intonaco risulta distaccato dal supporto. La granulometria e il rapporto legante-inerte dell'impasto devono riprodurre caratteristiche meccaniche, colore e porosità simili al materiale originale.
