**MUSIC SCHOOL**

*Tra Lario e Grigna*

EDIFICIO ESISTENTE - RILIEVO METRICO - PIANTA PIANO PRIMO

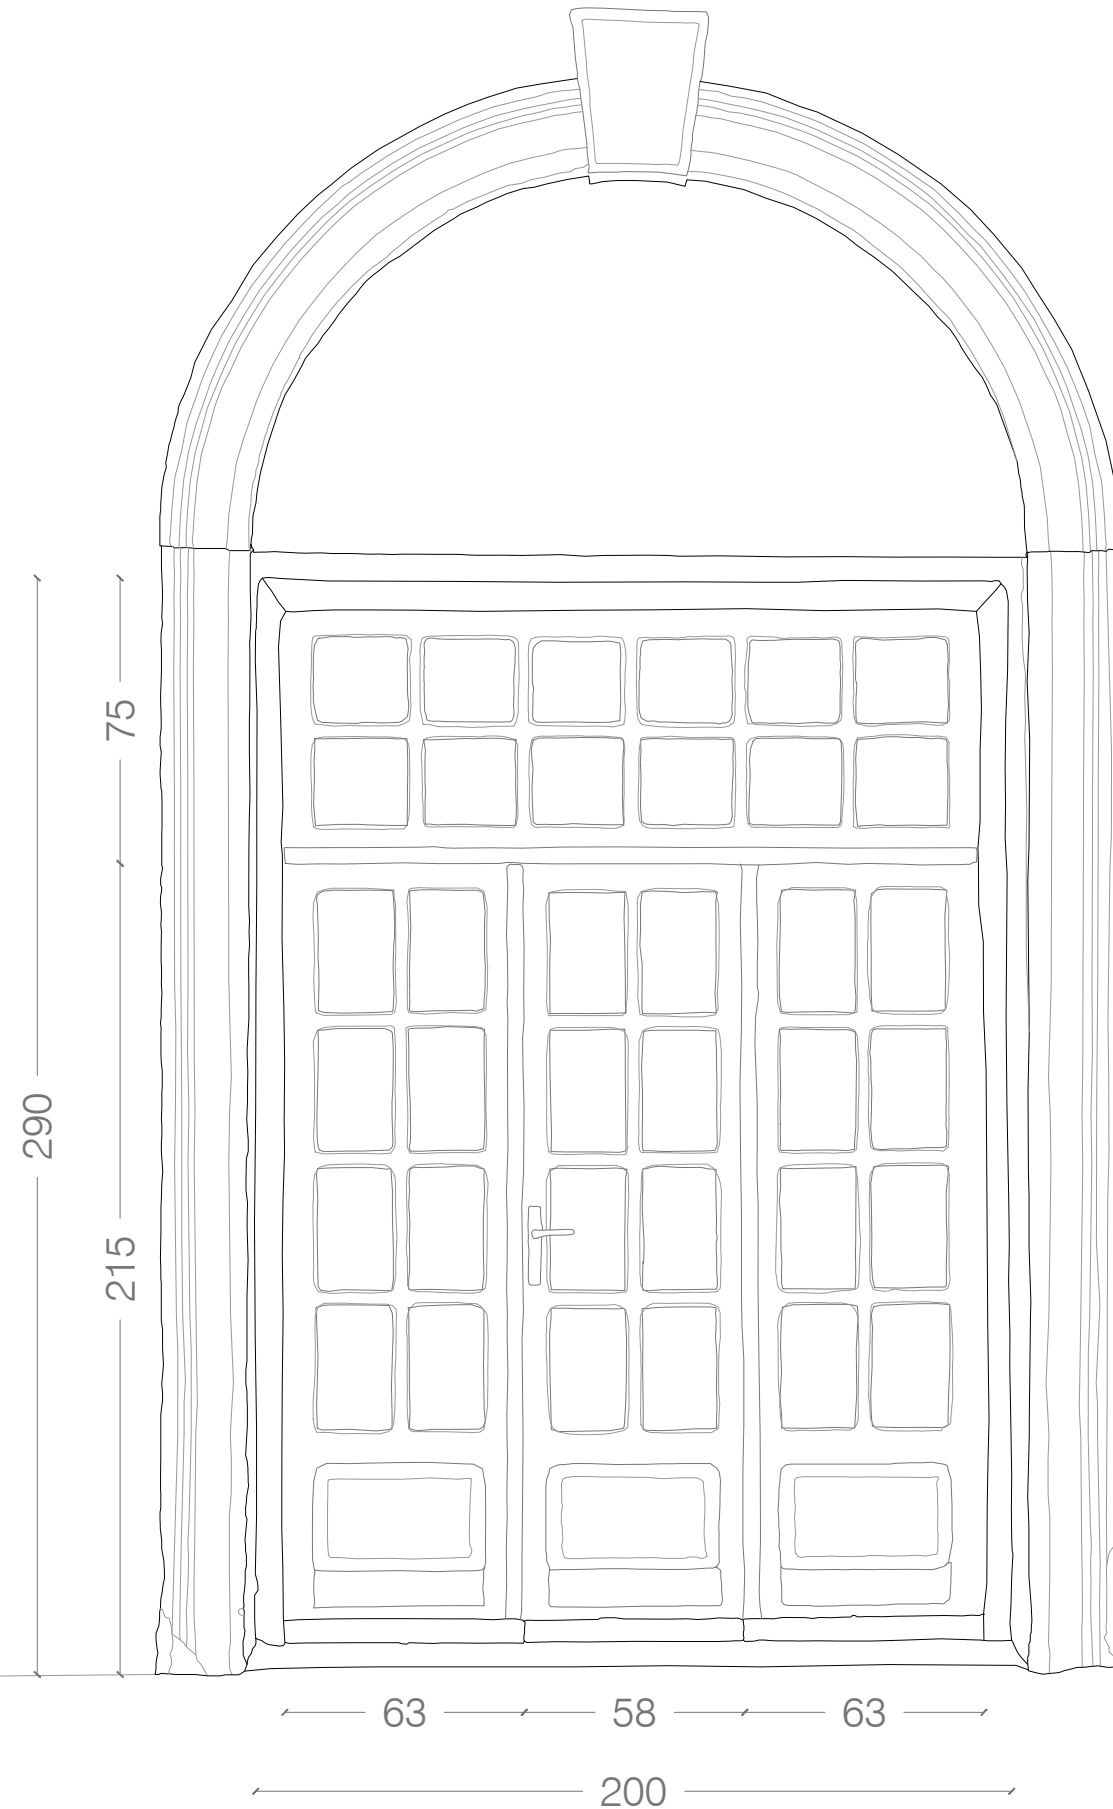
# A.S. 0.1

Posizione: Facciata Sud, Piano Terra

Nel complesso la valutazione dello stato di conservazione del serramento è BUONA.

È rilevabile una alterazione cromatica generalizzata, probabilmente dovuta alla radiazione solare diretta e all'esposizione agli agenti esterni

La superficie lignea sembra essere stata trattata con vernice protettiva in tempi recenti, presumibilmente durante i lavori del 2010-2014.

- Pulizia mediante panno pulito ed umido;
- Applicazione di una cera protettiva per legno;
- Pulizia dei vetri.

Generalmente, per la manutenzione del legno si usano cere sintetiche o monocristalline, a cui si può aggiungere un battericida o insetticida.

Le parti che hanno perso la colorazione originaria del legno possono essere riverniciate.

Per prevenire l'insorgere di altri degradi, va eseguita una pulizia periodica del serramento, verificando anche la proliferazione di insetti xilofagi.

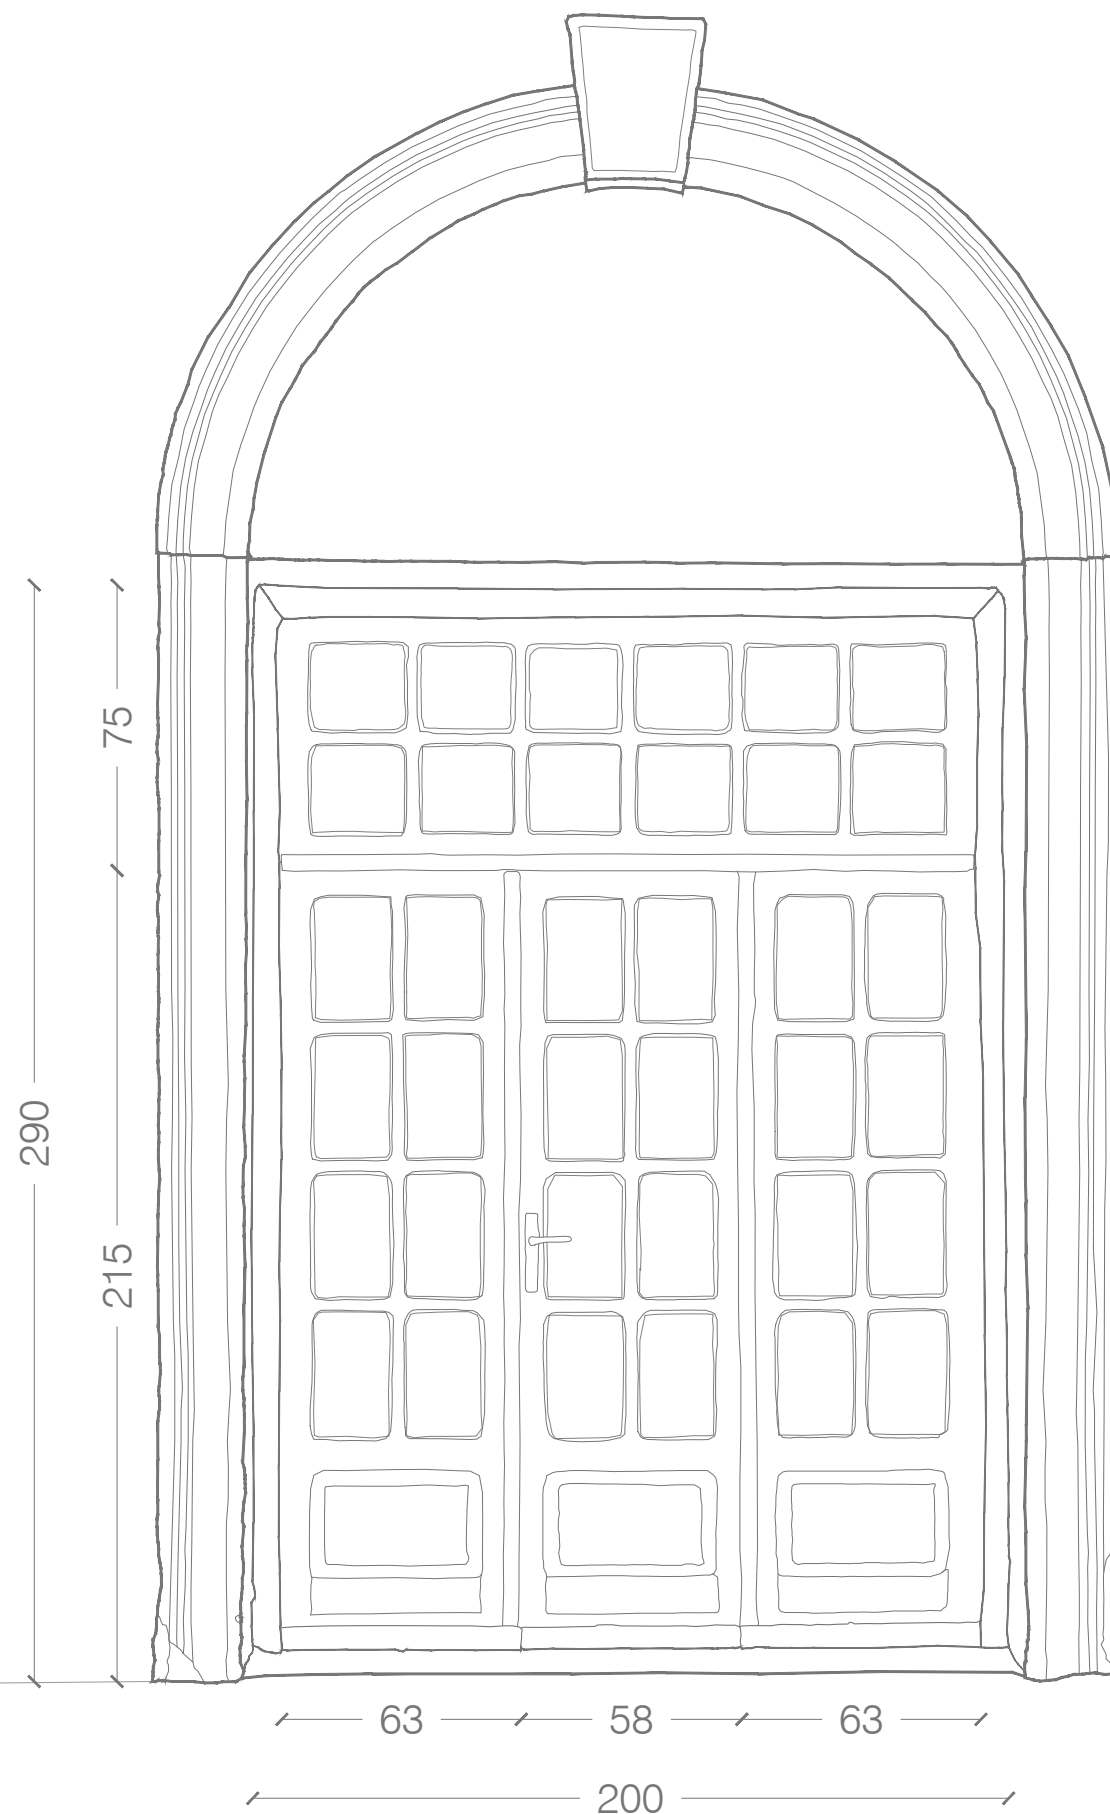
# A.S. 0.1

**Posizione:** Facciata Sud, Piano Terra

Nel complesso la valutazione dello stato di conservazione del serramento è BUONA.

È rilevabile una alterazione cromatica generalizzata, probabilmente dovuta alla radiazione solare diretta e all'esposizione agli agenti esterni

La superficie lignea sembra essere stata trattata con vernice protettiva in tempi recenti, presumibilmente durante i lavori del 2010-2014.

- Pulizia mediante panno pulito ed umido;
- Applicazione di una cera protettiva per legno;
- Pulizia dei vetri.

Generalmente, per la manutenzione del legno si usano cere sintetiche o monocristalline, a cui si può aggiungere un battericida o insetticida.

Le parti che hanno perso la colorazione originaria del legno possono essere riverniciate.

Per prevenire l'insorgere di altri degradi, va eseguita una pulizia periodica del serramento, verificando anche la proliferazione di insetti xilofagi.

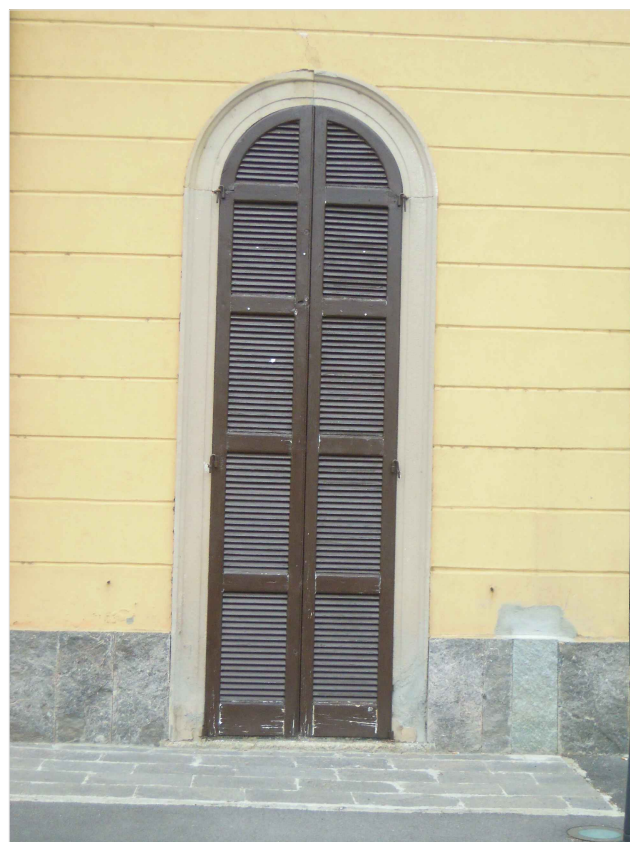
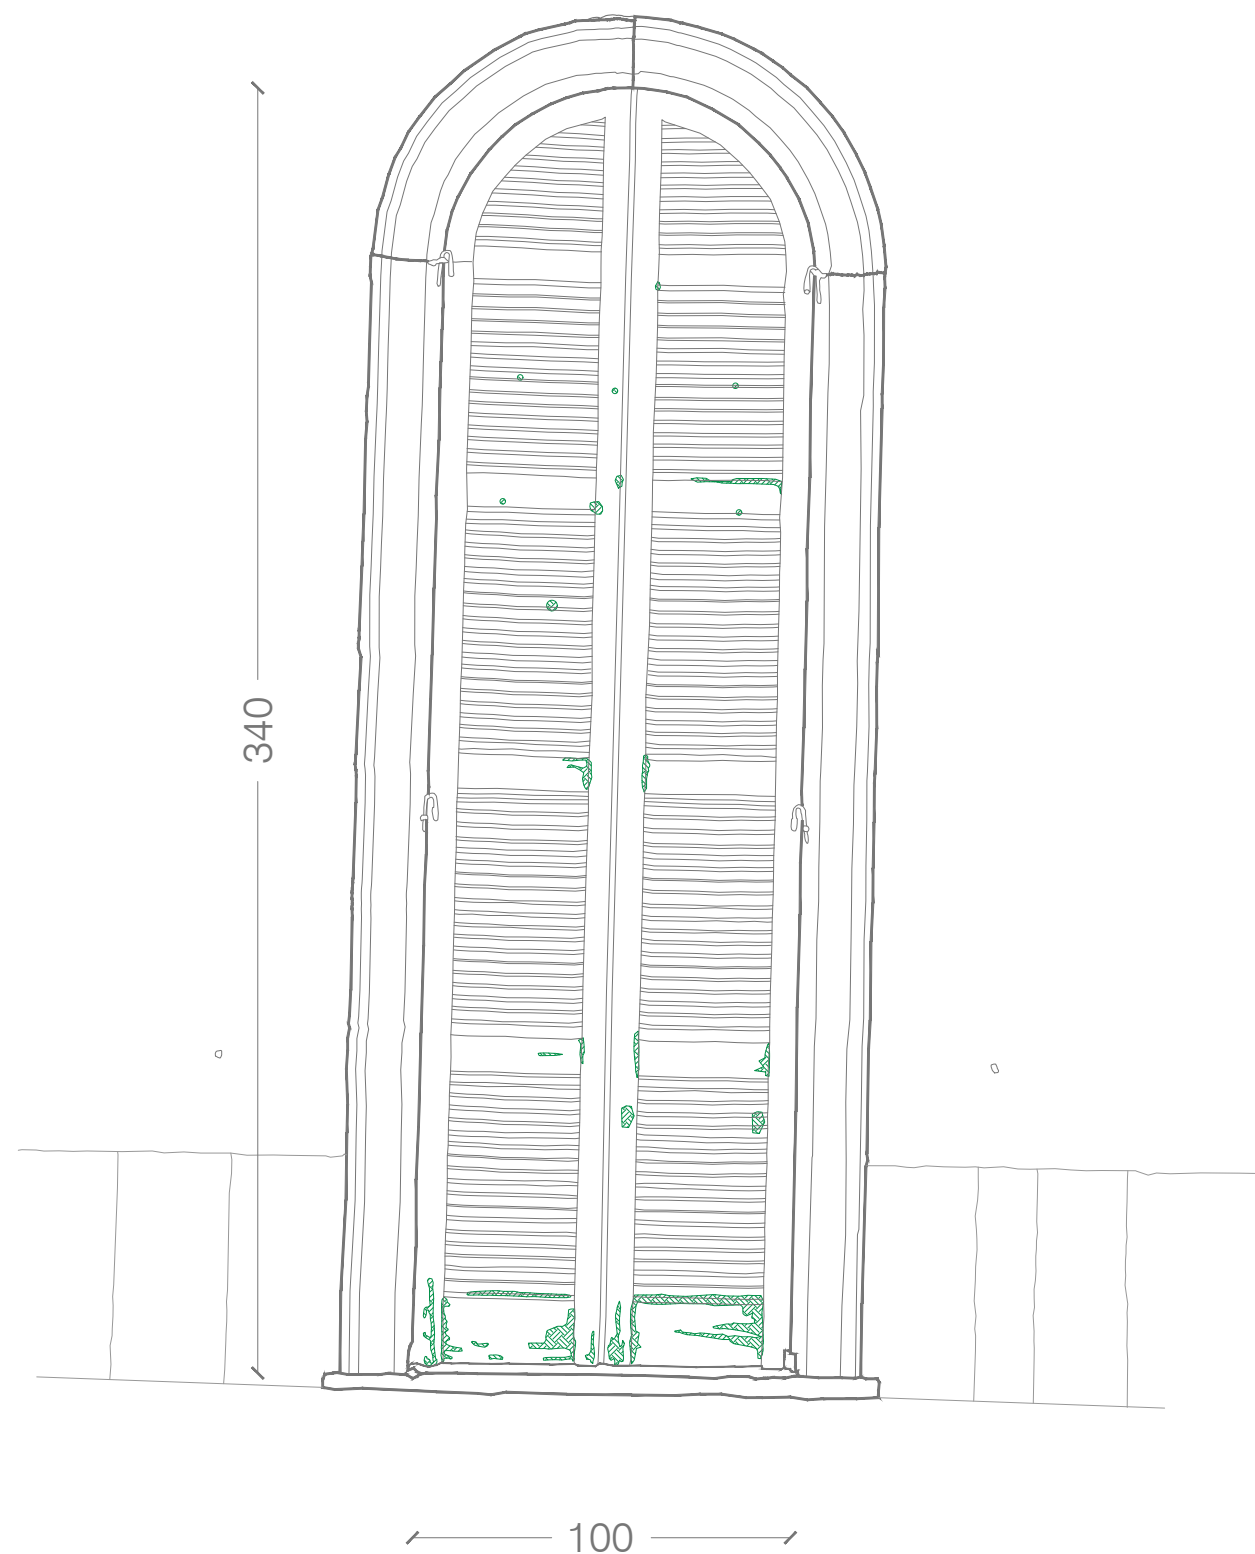
# A.S. 0.2

**Posizione:** Facciata Sud, Piano Terra

Nel complesso la valutazione dello stato di conservazione del serramento è SUFFICIENTE.

Durante i rilievi non è stato possibile aprire tutte le persiane, ma dall'analisi degli elementi simili si deduce che il serramento presenta uno stato di esfoliazione puntuale della verniciatura a causa della mancata manutenzione e microfessurazioni tipiche di oggetti lignei non adeguatamente protetti. Questo è visibile anche sulle persiane esterne, nonostante la verniciatura.

Si evidenziano tracce di residui di materiali da costruzione sulle persiane.

- Pulizia mediante panno pulito ed umido;
- Carteggiatura della superficie maggiormente interessata dall'esfoliazione con carta abrasiva e pulizia delle polveri mediante panno pulito ed inumidito con acqua ragia.
- Stuccatura di fessurazioni mediante l'impiego di pasta di legno della stessa essenza del persiana;
- Carteggiatura con carta abrasiva per preparare lo strato alla riverniciatura, con pulizia delle polveri mediante panno pulito ed umido;
- Verniciatura;
- Applicazione di prodotto trasparente antitarlo, da effettuare con pennello a setole morbide

Generalmente, per la manutenzione del legno si usano cere sintetiche o monocristalline, a cui si può aggiungere un battericida o insetticida.

Le parti che hanno perso la colorazione originaria del legno possono essere riverniciate.

Per evitare l'ossidazione della carpenteria, agevolata dall'umidità dell'ambiente, vanno rimossi periodicamente gli strati ossidati e stesa una verniciatura protettiva.

Per prevenire l'insorgere di altri degradi, va eseguita una pulizia periodica del serramento, verificando anche la proliferazione di insetti xilofagi.

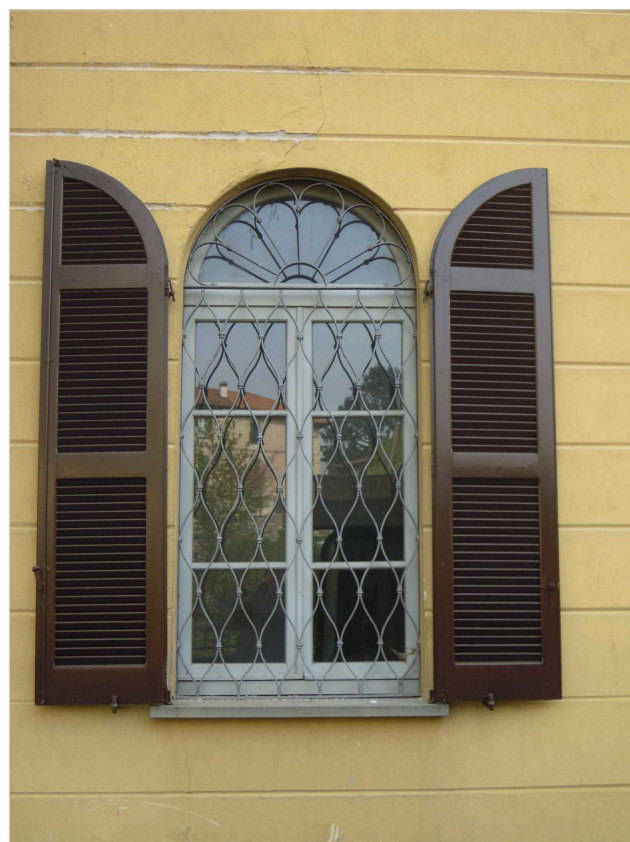
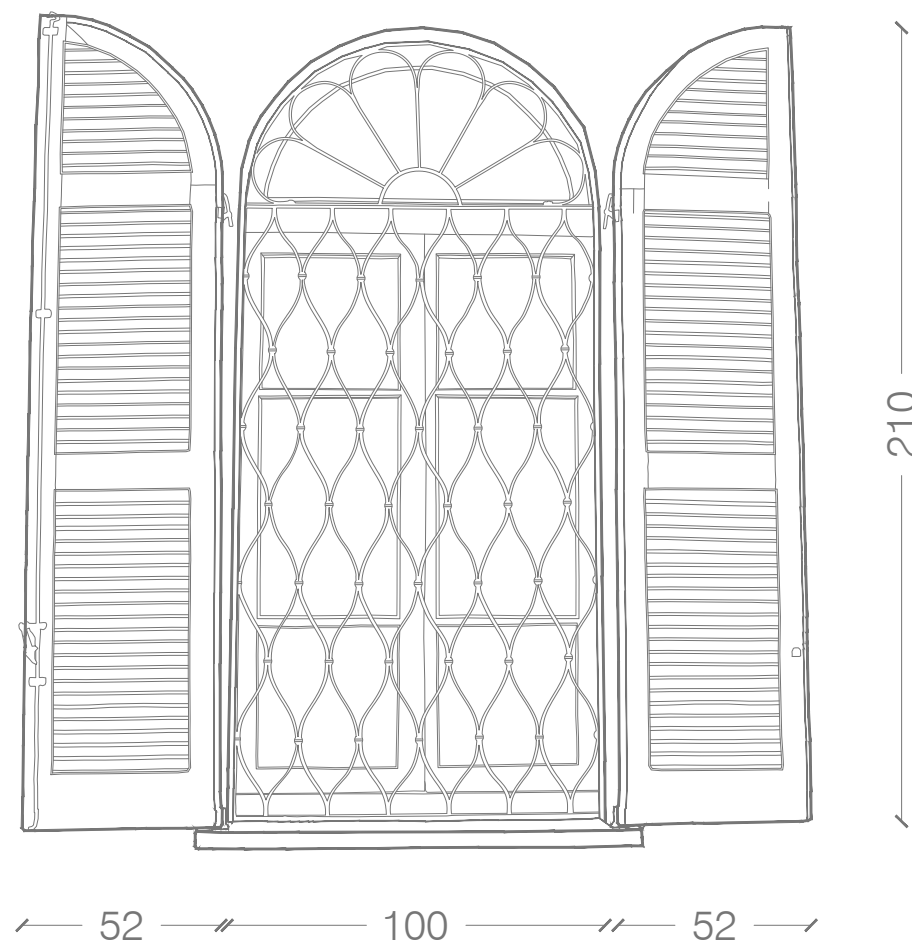
# A.S. 0.3

**Posizione:** Facciata Ovest, Piano Terra

Nel complesso la valutazione dello stato di conservazione del serramento è BUONA.

La presenza di depositi superficiali su vetro e legno e la verniciatura, falsano la lettura dei degradi.

Per prevenire l'insorgere di altri degradi, va eseguita una pulizia periodica del serramento, verificando anche la proliferazione di insetti xilofagi.

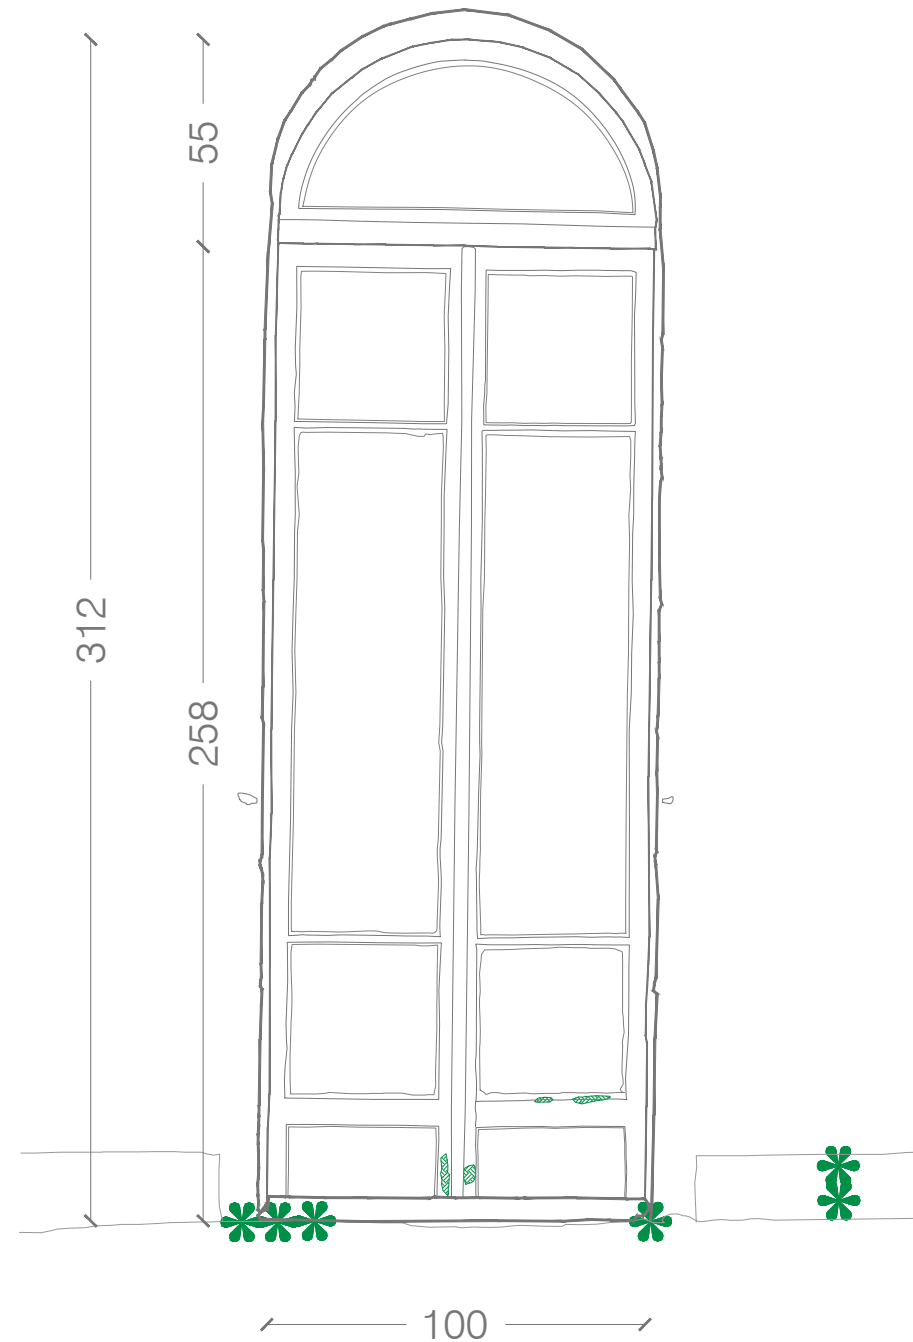
Il serramento presenta una esfoliazione puntuale della verniciatura superficiale, probabilmente dovuta all'invecchiamento dello strato e conseguente perdita di aderenza con il supporto. La presenza di depositi superficiali su vetro e legno falsa la lettura dei degradi.

Generalmente, per la manutenzione del legno si usano cere sintetiche o monocristalline, a cui si può aggiungere un battericida o insetticida. Le parti che hanno perso la colorazione originaria del legno possono essere riverniciate. Per prevenire l'insorgere di altri degradi, va eseguita una pulizia periodica del serramento, verificando anche la proliferazione di insetti xilofagi.

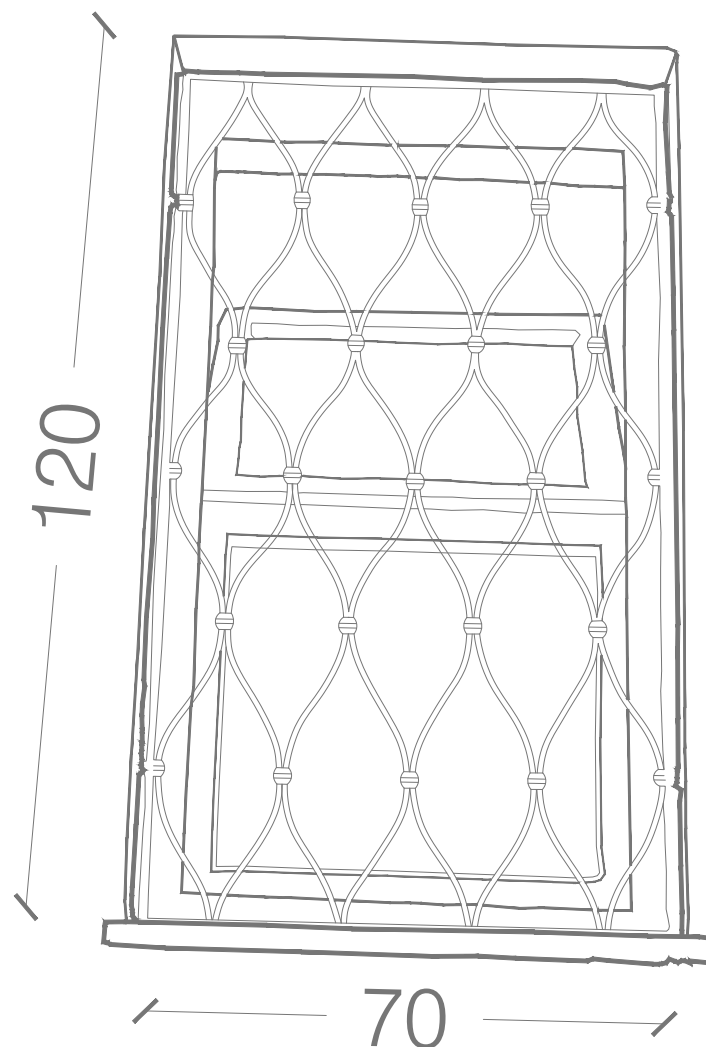
La presenza di rilevanti depositi superficiali su vetro e legno falsa la lettura dei degradi, ma sono visibili tracce di esfoliazione diffusa della verniciatura.

Per prevenire l'insorgere di altri degradi, va eseguita una pulizia periodica del serramento, verificando anche la proliferazione di insetti xilofagi.

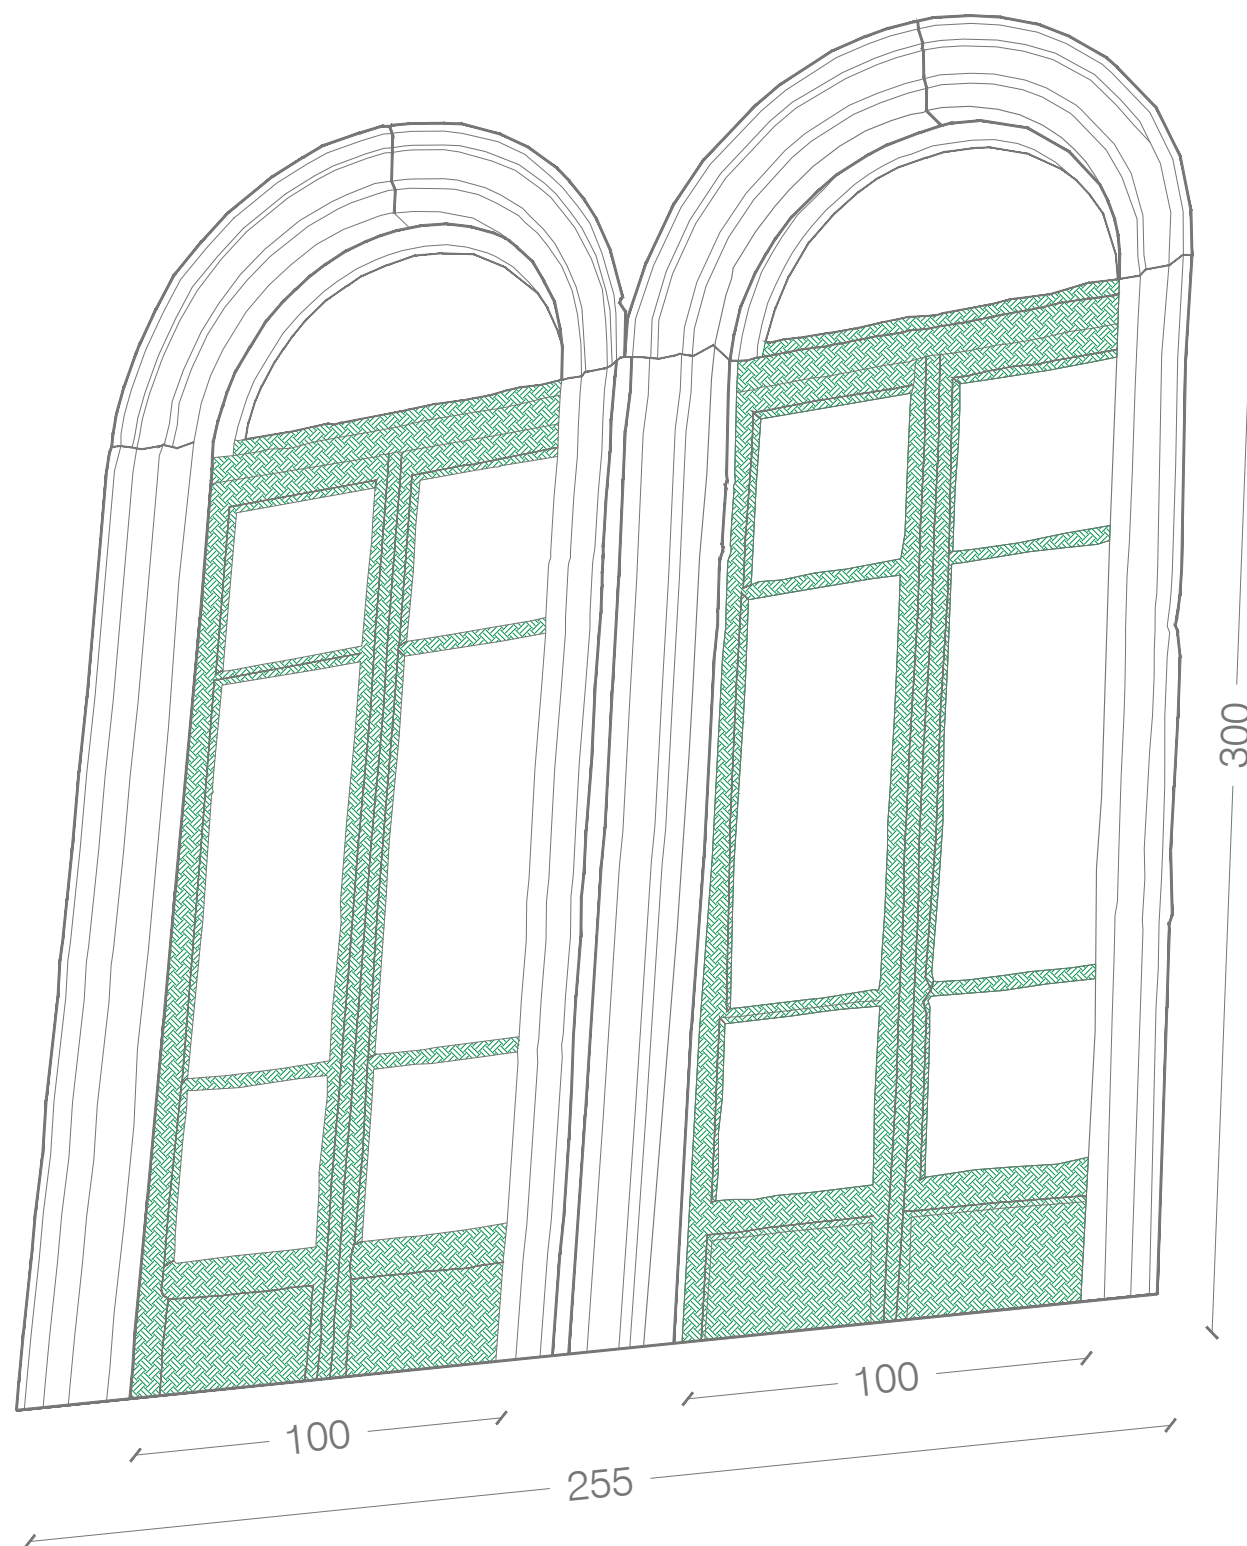
Il serramento presenta una esfoliazione diffusa della verniciatura superficiale, con distacco puntuale nelle aree più sottoposte alle intemperie; si notano anche fessurazioni tipiche di oggetti lignei non adeguatamente protetti.

La cornice cementizia presenta alterazione cromatica, dovuta probabilmente a depositi superficiali e a scarsa manutenzione, e microfessurazioni dovute all'esposizione alle intemperie.

- Carteggiatura dell'intera superficie per la rimozione del film di vernice esistente mediante l'utilizzo di carta abrasiva;
- Stuccatura e riempimento di eventuali fori e fessure con pasta di legno della stessa essenza del serramento;
- Carteggiatura con carta abrasiva per preparare lo strato alla riverniciatura, con pulizia delle polveri mediante panno pulito ed umido;
- Applicazione di impregnante trasparente fino a saturazione del legno, al fine di ottenere la massima protezione;
- Applicazione di prodotto trasparente antitarlo, da effettuare con pennello a setole morbide.

Per prevenire l'insorgere di altri degradi, va eseguita una pulizia periodica del serramento, verificando anche la proliferazione di insetti xilofagi.

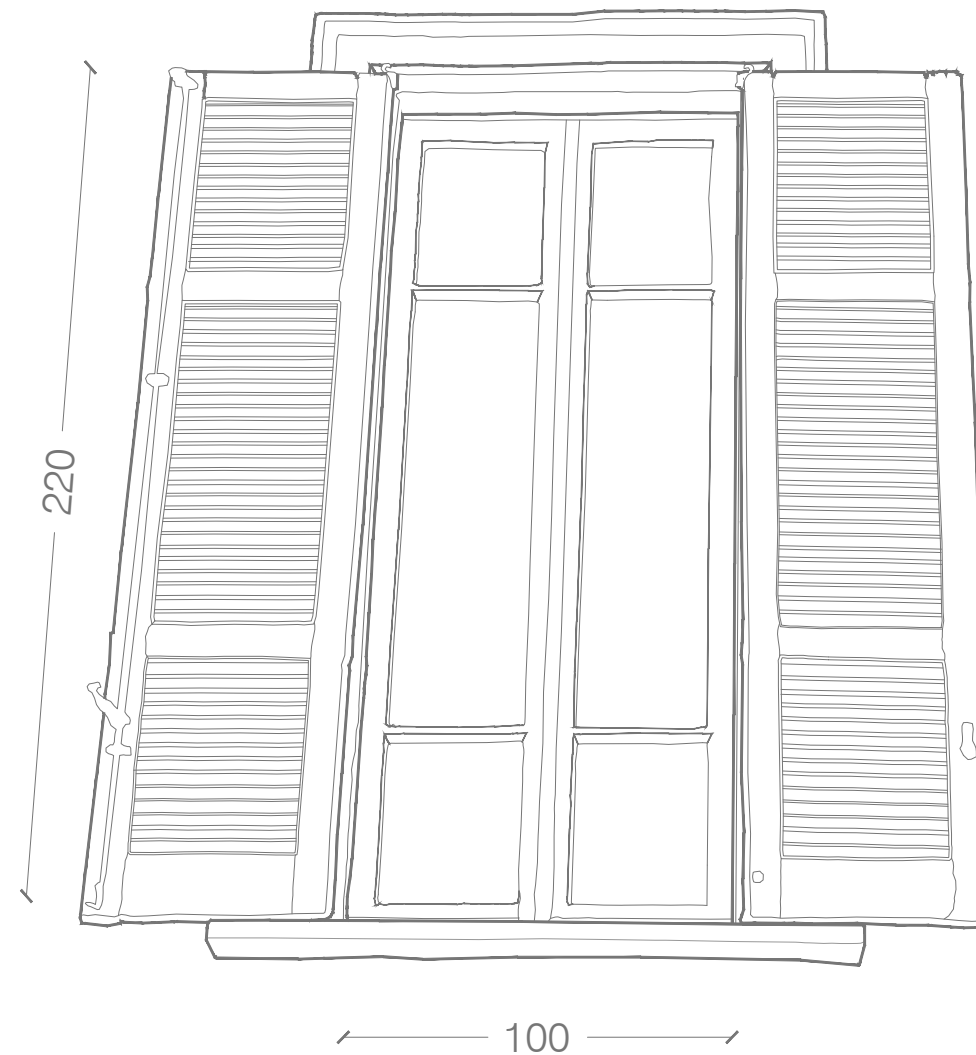
Nonostante la presenza di depositi superficiali falsi la lettura dei degradi, è visibile uno stato di esfoliazione puntuale della verniciatura.

Per prevenire l'insorgere di altri degradi, va eseguita una pulizia periodica del serramento, verificando anche la proliferazione di insetti xilofagi.

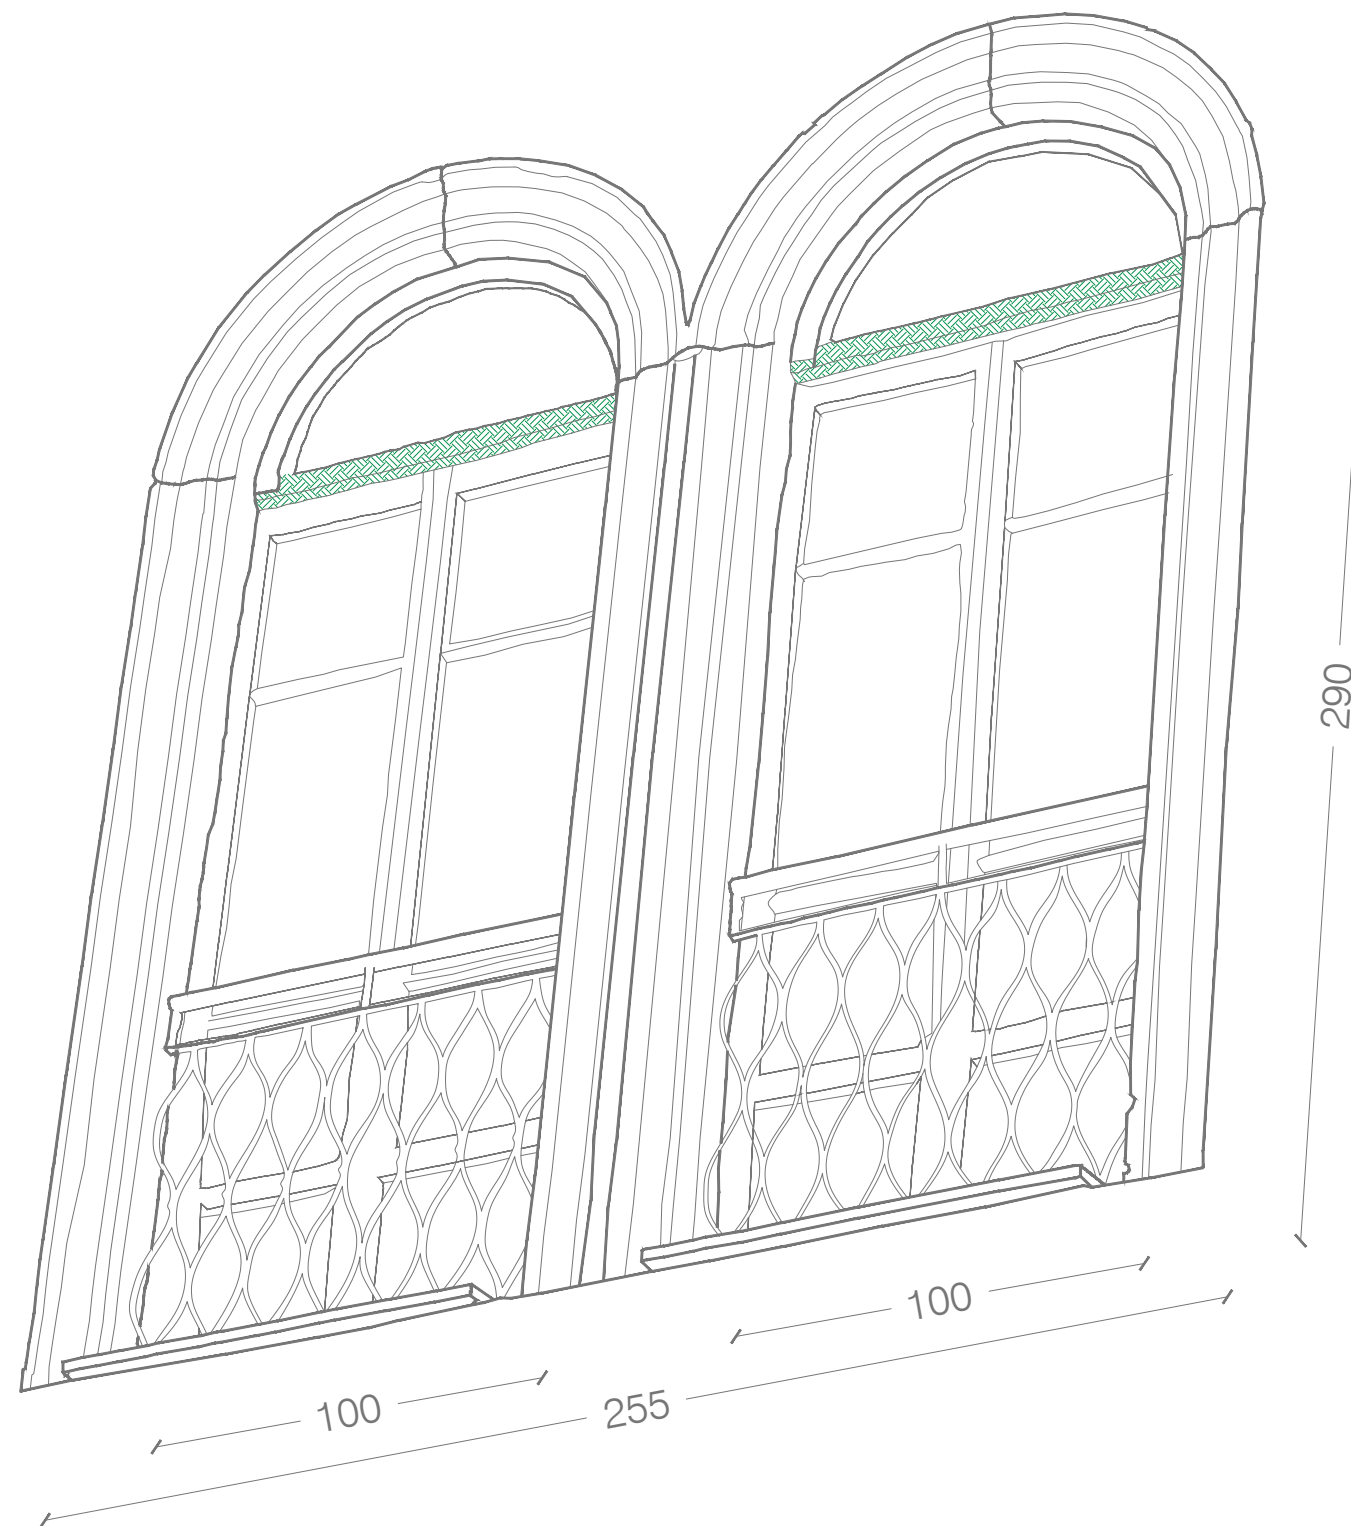
La cornice cementizia presenta alterazione cromatica, dovuta probabilmente a depositi superficiali, e microfessurazioni dovute all'esposizione alle intemperie.

- Carteggiatura dell'intera superficie per la rimozione del film di vernice esistente mediante l'utilizzo di carta abrasiva;
- Stuccatura e riempimento di eventuali fori e fessure con pasta di legno della stessa essenza del serramento;
- Carteggiatura con carta abrasiva per preparare lo strato alla riverniciatura, con pulizia delle polveri mediante panno pulito ed umido;
- Applicazione di impregnante trasparente fino a saturazione del legno, al fine di ottenere la massima protezione; successiva applicazione di prodotto trasparente antitarlo con pennello a setole morbide.
- Per il parapetto metallico, pulizia con carta abrasiva; in seguito stesura di uno strato antiruggine e verniciatura.

Per prevenire l'insorgere di altri degradi, va eseguita una pulizia periodica del serramento, verificando anche la proliferazione di insetti xilofagi.
