Trasformazione dello spazio in una piazza

Definizione degli interventi

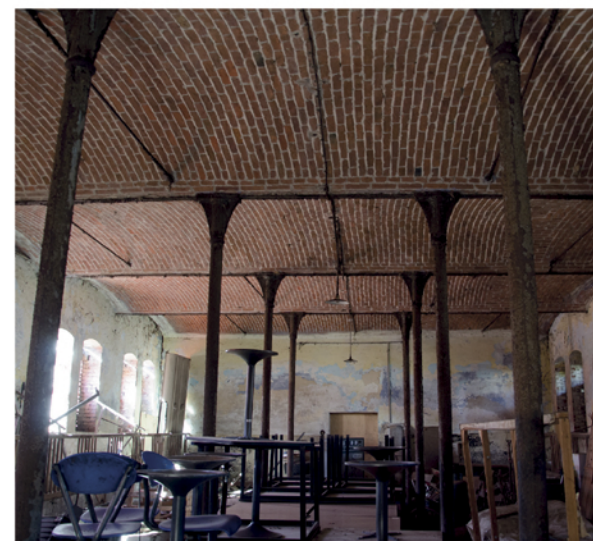
Solaio a volte in ferro e mattoni

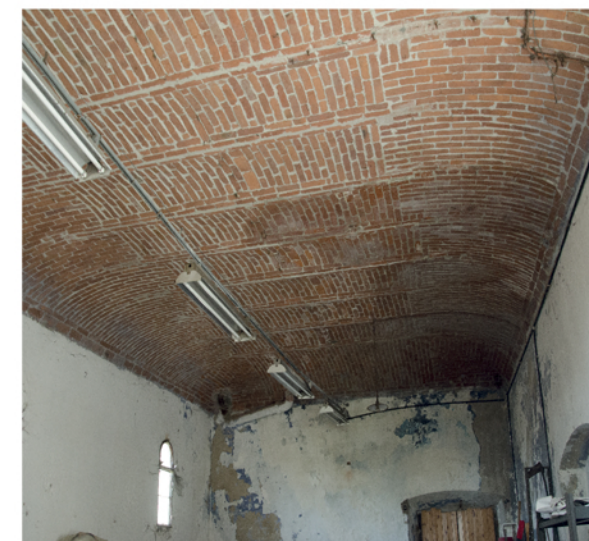
Volta a padiglione con cervello a volte in mattoni (volta a schifo)

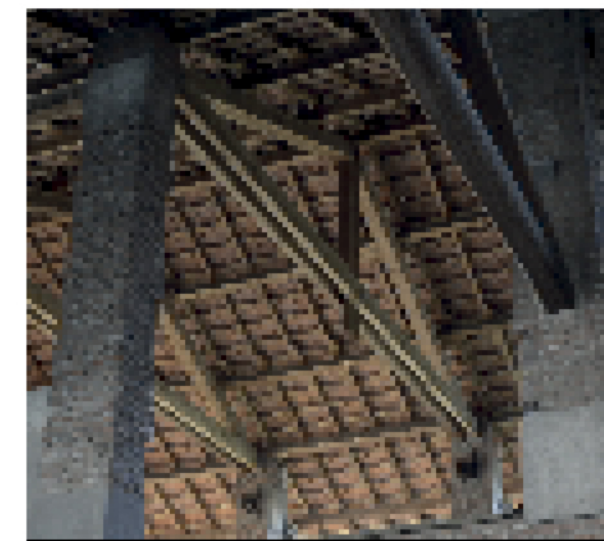
Capriate in legno

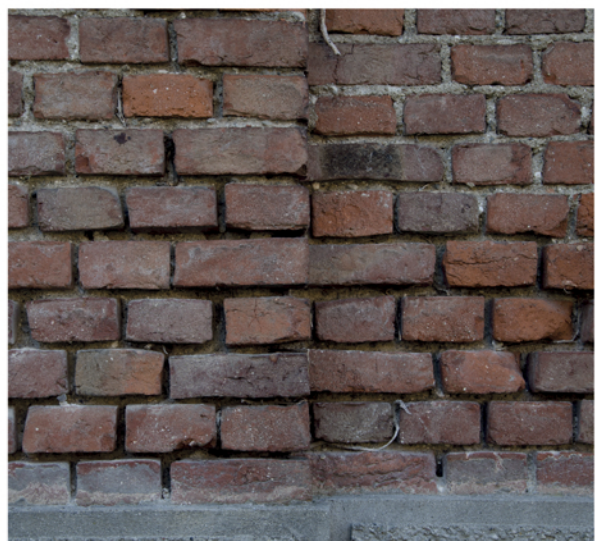
Mattoni a vista
