Sezione 1:100 - Rilievo materico e del degrado

Sezione 1:100 - Fasi di intervento

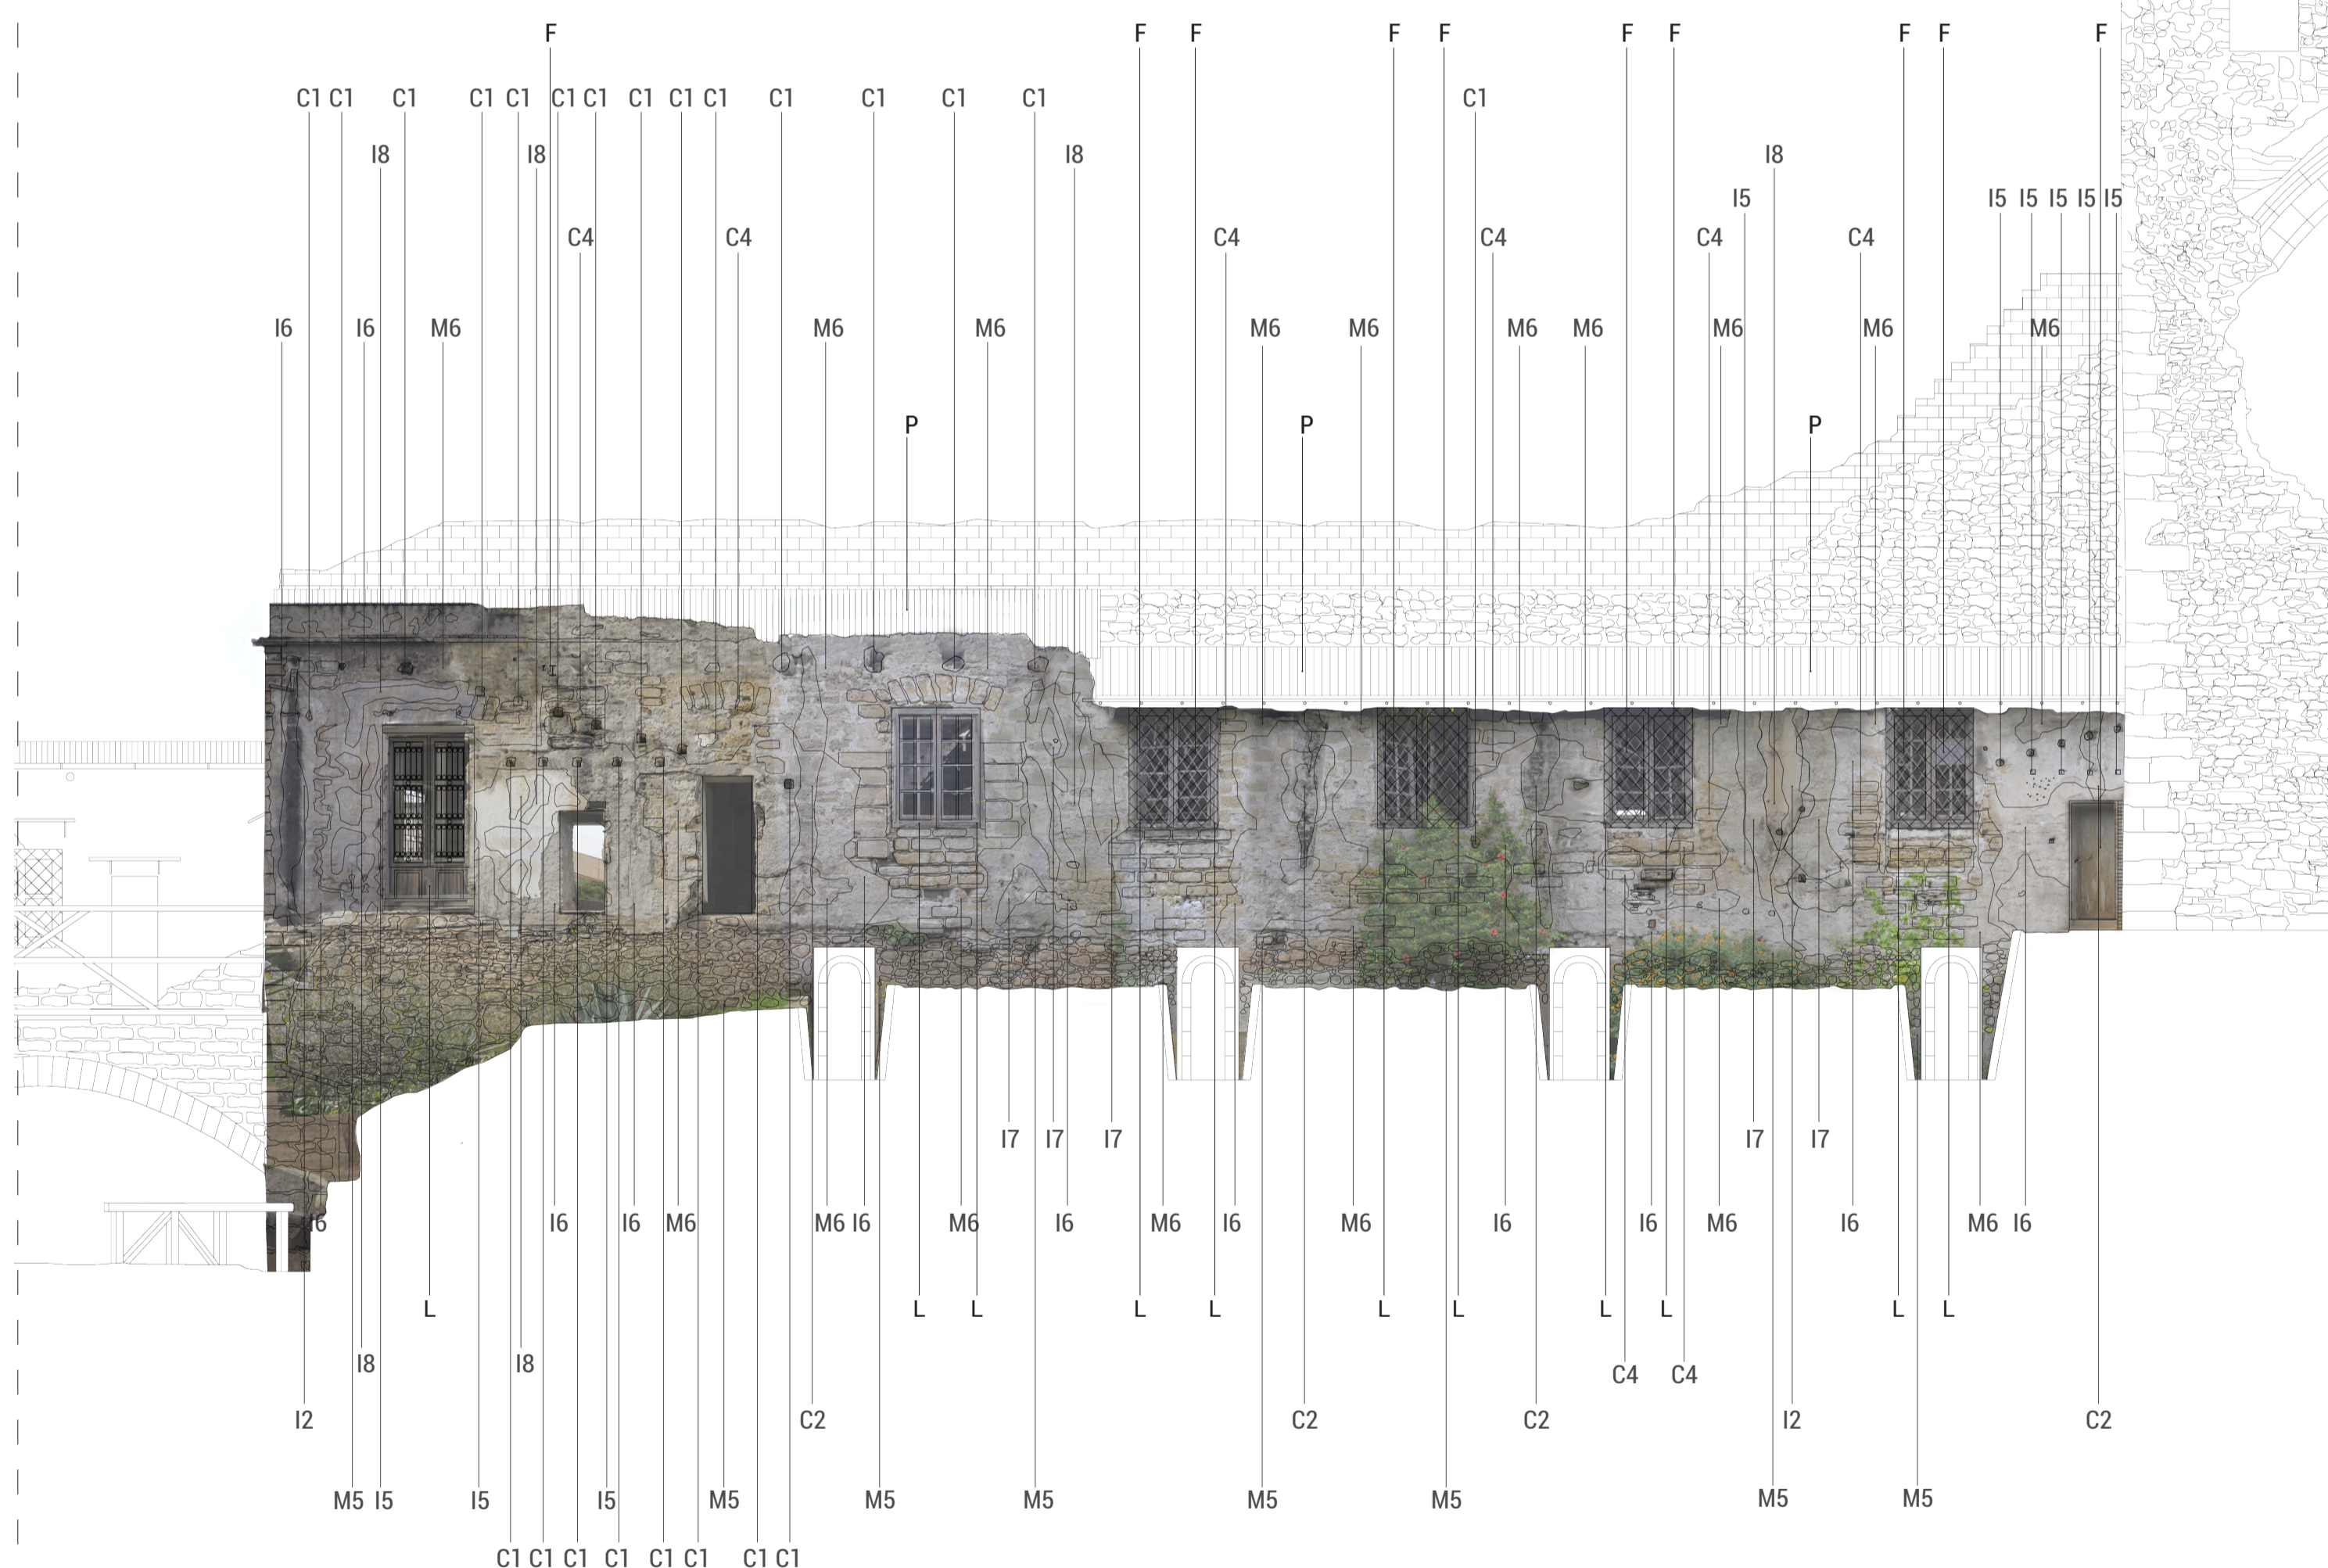
MATERIALI	DEGRADI
C Calcarenite	1 Mancanza
M Malta	2 Patina biologica
I Intonaco	3 Vegetazione
L Legno	4 Erosione
F Ferro	5 Lacuna
P Copertura provvisoria	6 Disgregazione
	7 Crosta
	8 Macchia di umidità

MATERIALI				
Calcarenite pietrame irregolare		- Allettata con malta di calce e sabbia - Calcarenite nodulare (Gianrusso, 2008) - Prima metà del XVI secolo	Intonaco 1 Rinzaffo	 Prima metà del XIX secolo
Calcarenite conci regolari		- "Basinuttuna" 25.8 x 64.5 x 25.8 cm (Campisi, 2003) allettata con malta di calce e sabbia - Prima metà del XVI secolo	Intonaco 1 Finitura	 Prima metà del XIX secolo
Calcarenite conci grossolanamente quadrati		- "Chiapponi a grossezza di palmo 25.8 x 52.6 x 25.8 cm (Campisi, 2003) allettata con malta di calce e sabbia ed innesti di laterizio - Calcarenite nodulare (Gianrusso, 2008) - Prima metà del XIX secolo	Legno massello	- Sistema di copertura con tavole, listelli, arcarecci, travi - Prima metà del XIX secolo
Calcarenite conci grossolanamente quadrati		- "Balatone della giusta" 24 x 40 x 30 cm (Campisi, 2003) allettata con malta di calce e sabbia ed innesti di laterizio - Primi decenni del XX secolo	Legno massello	- Infilso finestra - Primi decenni del XX secolo

Malta		- Malta di calce e sabbia - Prima metà del XVI secolo	Ferro	- Grata finestra - Prima metà del XIX secolo
Malta		- Malta cementizia usata per i rinzaffi - Prima metà del XIX secolo	Ferro	- Trave NP - Prima metà del XIX secolo
Intonaco 2 Arriccio		Prima metà del XIX secolo	Ferro	- Porta - XX secolo
			Isolante a lamiera	- Pannelli di copertura provvisoria - 2003

DEGRADI	
Mancanza	
Patina biologica	
Presenza di vegetazione	
Erosione	
Lacuna	
Disgregazione	
Crosta	
Macchia di umidità

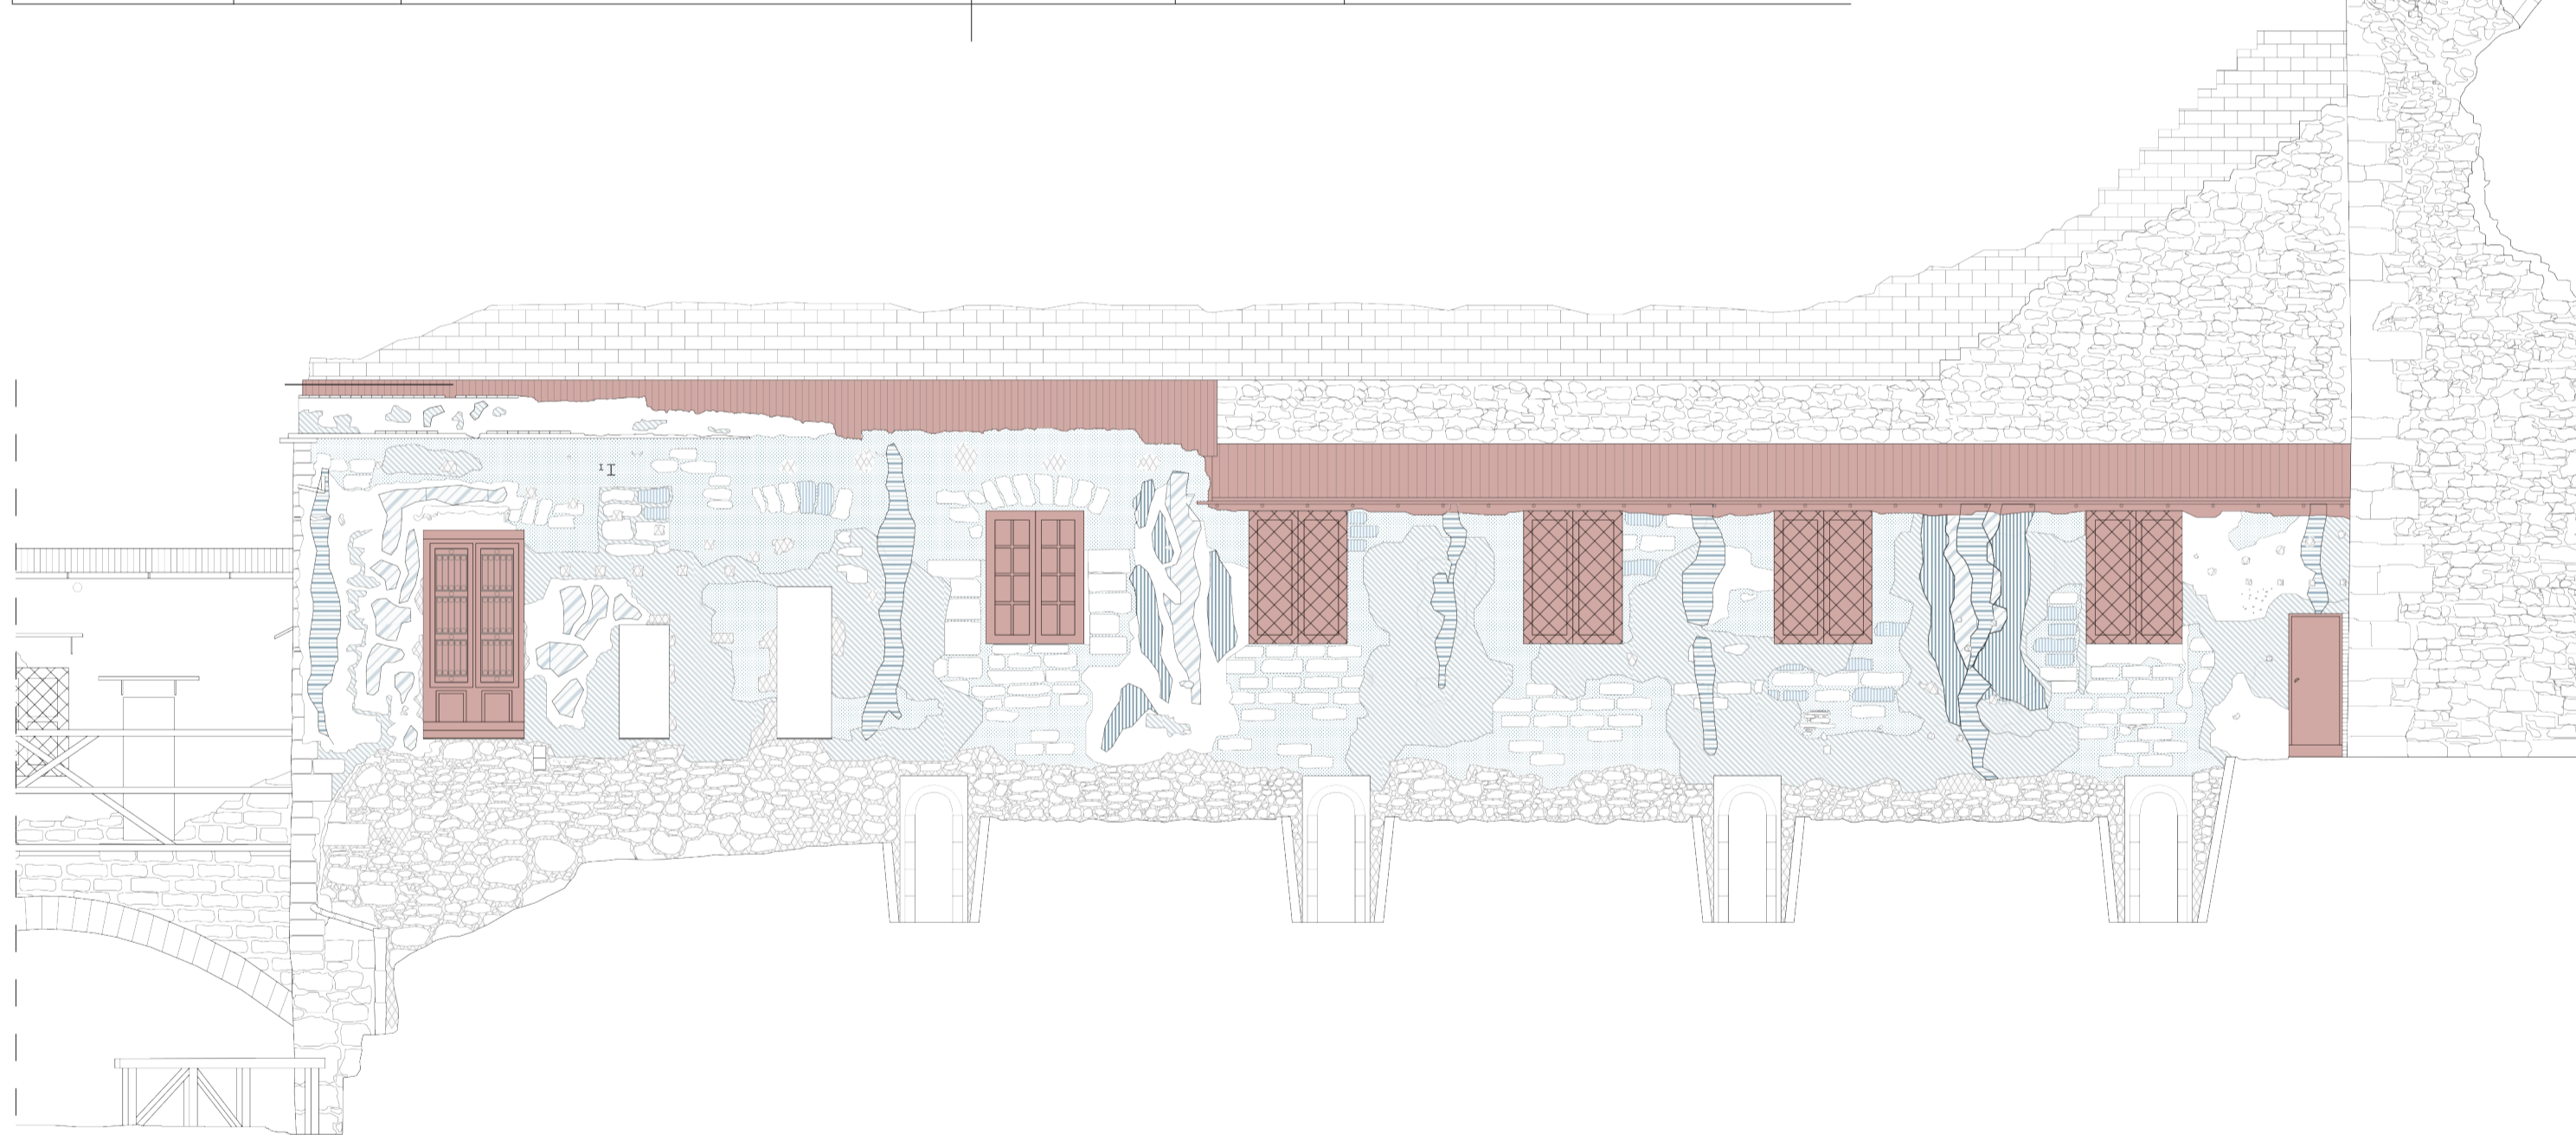
La parte indagata del complesso si presenta con i caratteri del rudere: scarsa consistenza e resistenza delle murature architettoniche residue, assenza della copertura, assenza di definizioni formali per danni, sottrazioni e trasformazioni. Gli interventi proposti per la conservazione del prospetto dell'ex corsia ospedaliera e della navata meridionale della chiesa hanno lo scopo di interrompere e rallentare i processi di degrado in atto e di conservare tutti gli elementi di valore che compongono il prospetto.

FASI DI INTERVENTO	
R.01	Rimozione del legno massello di copertura e degli infissi
R.02	Rimozione delle grate in ferro, della trave NP e della porta
R.03	Rimozione dei pannelli di copertura provvisori
R.04	Rimozione della vegetazione infestante
PI.01	Pulitura generale a secco
PI.02	Pulitura della patina biologica
PI.03	Impacchi di carbonato di ammonio e spray a bassa pressione
PI.04	Pulitura mediante biocidi
PI.05	Impregnazione con silicati
Co.01	Ristilatura dei giunti di malta
Co.02	Reintegrazione della malta con materiale compatibile con il preesistente
Co.03	Reintegrazione dell'intonaco con materiale compatibile con il preesistente
P.01	Protezione delle creste murarie
