T_09 ALEGRIA 78/104_Rilievo delle macropatologie

MATERICO PATOLOGICO SCALA 1:200

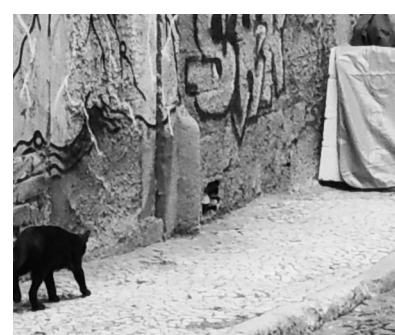
UMIDITÀ DI RISALITA

La vicinanza con il sistema di irrigazione del Jardim ha dato luogo a fenomeni di imbibizione delle murature con conseguente distacco dell'intonaco.

Si realizza un'intercapedine aerata di larghezza 50 cm per separare la muratura dal terreno umido.

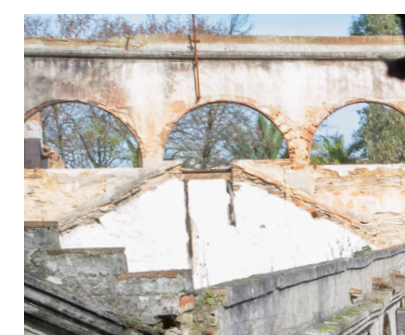
AMMORSAMENTI DELLE MURATURE

Le murature versano in condizioni statiche precarie. Le parti a maggior rischio collasso sono gli ammorsamenti tra i differenti paramenti storici.

Consolidamento tramite iniezioni nelle murature di miscele leganti fino a rifiuto.

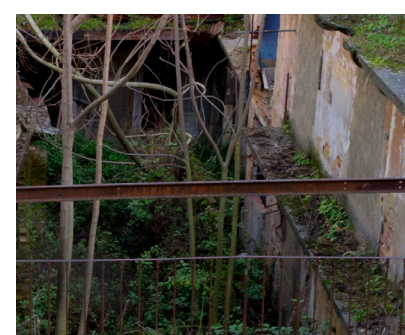
VEGETAZIONE AL PIEDE

La presenza del Jardim Botânico e dell'acquedotto hanno favorito la crescita di vegetazione di notevoli dimensioni.

Si effettuano tagli a raso in inverno e si iniettano prodotti chimici nell'apparato radicale esposto. Si procede poi all'estirpazione umida.

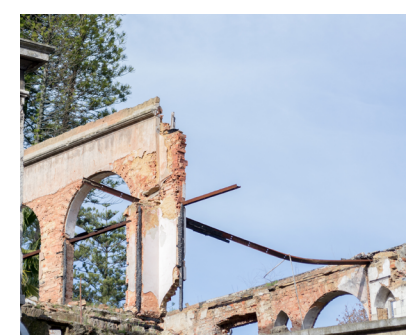
ELEMENTI DI SUPPORTO STATICO

Data l'assenza di orizzontamenti, le pareti esterne sono soggette a sbandamenti dovuti al proprio carico.

Il nuovo edificio avrà la funzione di vincolare le murature e prevenirne lo sbandamento.

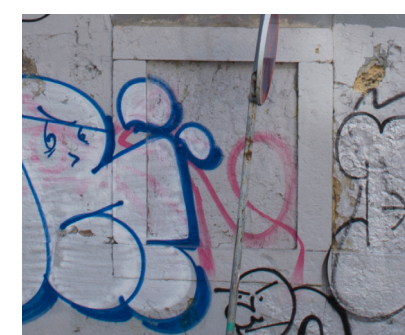
TAMPONATURA DELLE FINESTRE

Le murature potrebbero aver subito fenomeni di rilassamento nel tempo. La rimozione dei tamponamenti delle aperture, accentuare il fenomeno portando a collassi strutturali.

Si procede con il puntellamento delle murature e l'installazione di telai portanti in acciaio nelle aperture.

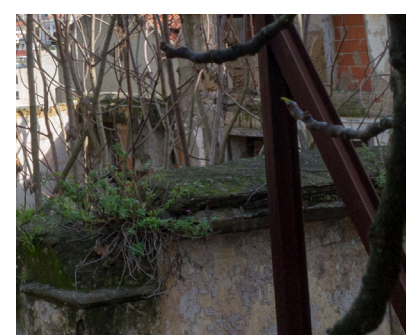
UMIDITÀ DISCENDENTE

Il crollo delle coperture ha favorito la penetrazione delle acque meteoriche all'interno dei lacerati murari del complesso.

Si procede ad una riprofilatura delle creste murarie con bauletti di malta, con applicazione di un profilo metallico per tutto il a sagoma delle murature.
